해양수산부
중앙해양안전심판원

사고사례로 보는

어선, 낙싯배 안전 길잡이

발간등록번호 | 11-1192251-000019-01

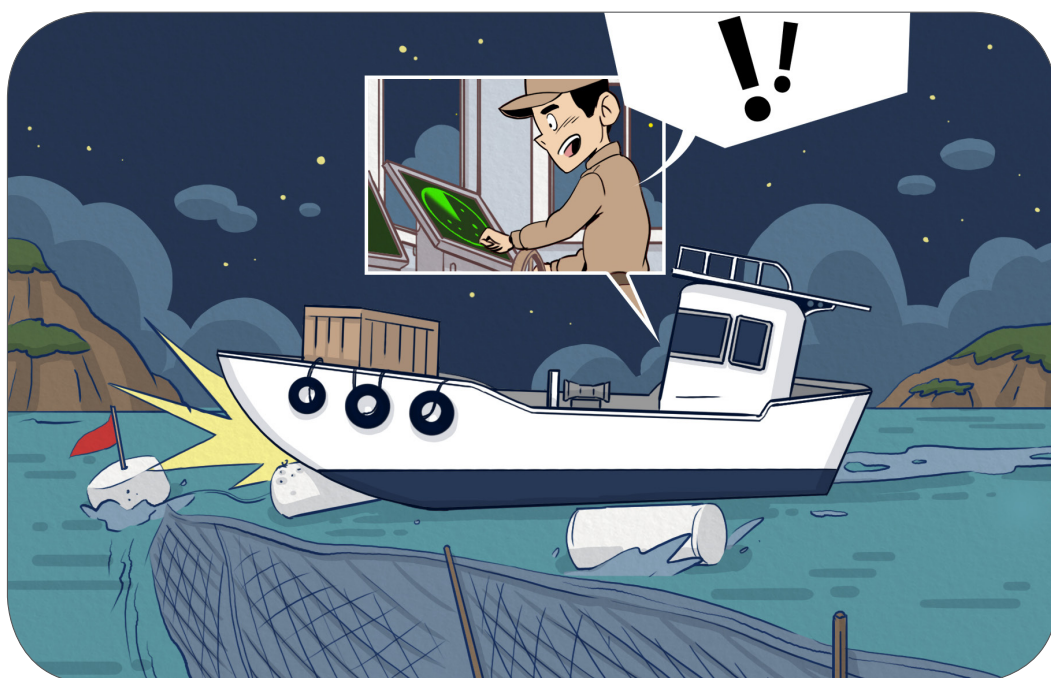
어선 A호는 총톤수 29.00톤, 출력 446kW 디젤기관 1기를 장치한 강조 기선권현망어선으로, 남해군 삼동면 물건항에서 선장 포함 선원 3명을 태우고 멸치조업지로 출항, 시정이 양호한 야간에 레이더로 주변을 확인하지 아니한 채 지피에스플로터를 보면서 항해하던 중 정치망 부표 발견이 늦어 해상에 설치된 정치망 어장에 진입하여 그물 등이 손상

- 야간에 항해 중인 선장이 수로상황을 파악하지 아니한 채 출항 후 지피에스플로터만 보고 항해하다가 경계를 소홀히 하여 해도에 표시된 정치망을 발견하지 못하고 정치망 안으로 진입한 것이 주요 원인
- 정치망 부표에 야간식별표지가 설치되지 아니한 것이 일부 원인

- 연안 항해 시 수로상황을 면밀히 파악하고, 야간에는 레이더 경계를 철저
- 정치망 어장에는 야간에 부근을 항해하는 선박들이 식별하기 용이하게 야간식별표지를 설치할 필요가 있음.

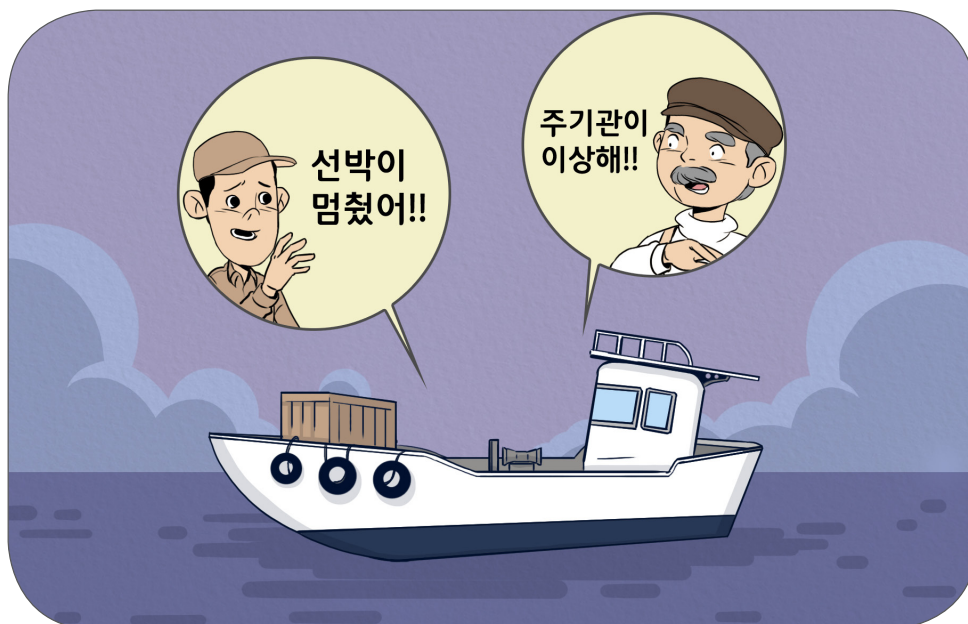
어선 B호는 총톤수 17.00톤, 출력 492kW 디젤기관 1기를 장치한 어획물운반선으로 선장을 포함한 선원 2명이 승선하고 출항하여 조업선들로부터 어획물을 받아 싣고 인천항 연안부두로 향해하던 중 기관실에서 고장음이 발생하여 시동을 멈춘 후 조치하였으나 자력항해 불가로 예인됨. 입항 후 점검 결과, 주기관 6기통 중 4개의 피스톤이 소착되어 실린더 라이너가 깨지고 피스톤 링이 고착

- 어선 B호가 어획물운반을 위해 매일 장시간 주기관을 가동하면서도 윤활유 교환기록 등 관리 소홀로, 적기에 교환하지 아니하여 효능이 저하된 윤활유의 윤활·냉각 작용 불량으로 주기관이 과열되면서 피스톤이 소착되어 발생

- 윤활유는 시간단위로 교환하고 교환일자를 기록·관리
- 주기관의 경보장치는 주기적으로 시험하여 정상작동 여부를 확인하고 기록·관리

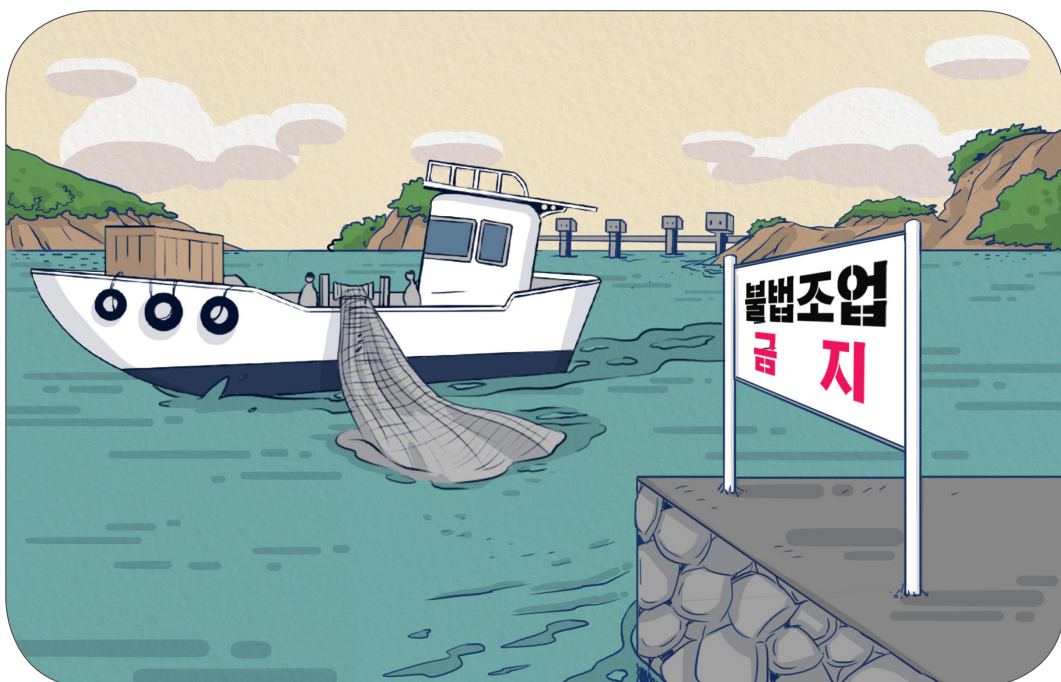
어선 C호는 총톤수 3.41톤, 출력 220kW 가솔린기관 2기를 장치한 강화플라스틱(FRP) 재질의 연안복합어선으로 6명의 선원이 승선하여 조업이 금지된 새만금방조제의 담수 측 신시배수갑문 부근에서 어로작업 중 신시배수갑문이 개문되자 어망과 함께 선박이 급류에 휩쓸리다가 교각에 부딪혀 선체 전복, 선원 6명 중 3명은 구조되었으나 3명은 실종되었다가 변사체로 발견

- 새만금호의 신시배수갑문 부근에서 불법 어로작업을 하던 어선 C호가 갑문 개방으로 어망과 함께 급류에 휩쓸리다가 신시배수갑문 교각에 부딪혀 발생
- 신시배수갑문의 관리자인 D사가 신시배수갑문 부근 위험구역에 어선이 접근하는지의 여부를 확인하는 등 안전관리업무를 소홀히 한 것도 일부 원인

- 배수갑문이 열리는 경우 빠른 유속에 휩쓸려 선박이 전복될 염려가 있으므로 배수갑문 근처에 접근하지 않아야 함
- 선장은 조업방법이나 비상시 대처방법 등에 대하여 선원들에게 철저히 교육한 뒤 조업에 임하여야 함
- 배수갑문은 개문 시 급류로 인한 사고위험이 큰 시설물이므로 시설물관리자는 가능한 모든 수단을 활용하여 급류에 대한 안전관리를 철저히 하여야 함

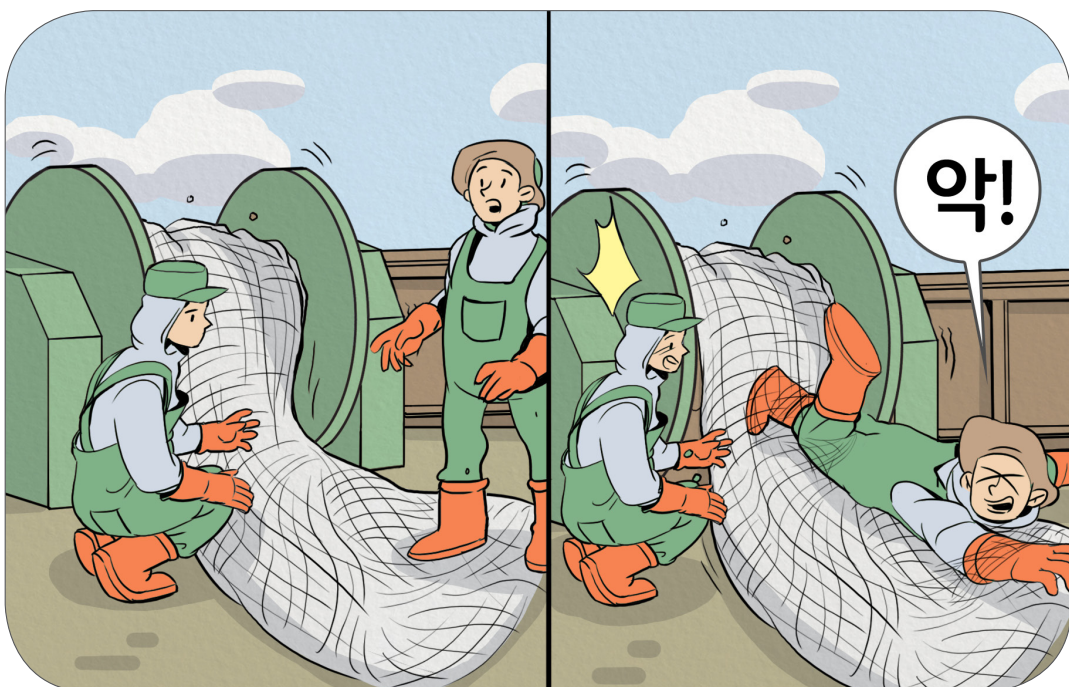
어선 D호는 총톤수 48.00톤, 최대 출력 621kW 디젤기관 1기를 주기관으로 장치한 강화플라스틱 (FRP) 재질의 근해안강망어선으로, 선장 포함 선원 9명이 승선하여 조업지에서 안강망을 양망하던 중 선원 간에 사인이 맞지 않아 작동하는 양망기 롤러에 옷이 끼여 신체 일부가 말려든 선원 1명이 사망

- 안강망을 양망하는 과정에서 어망 로프와 함께 올라오는 어망 부이를 들어올리는 선원이 양망기와 안전거리를 유지하지 않았고, 양망기의 작동도 멈추지 않음
- 선장이 선원들에 대하여 양망기 작업과 관련한 안전교육과 관리·감독을 철저히 하지 않은 것도 일부 원인

- 선장은 선내 작업의 위험요소를 파악하여 안전교육을 실시, 안전수칙 등을 준수하도록 선원 감독 철저
- 어선에서 양망기와 같이 회전하는 기계 옆에서 작업하는 선원은 옷이나 신체 일부가 끼지 않도록 안전거리를 유지한 채 각별히 주의를 기울여 작업

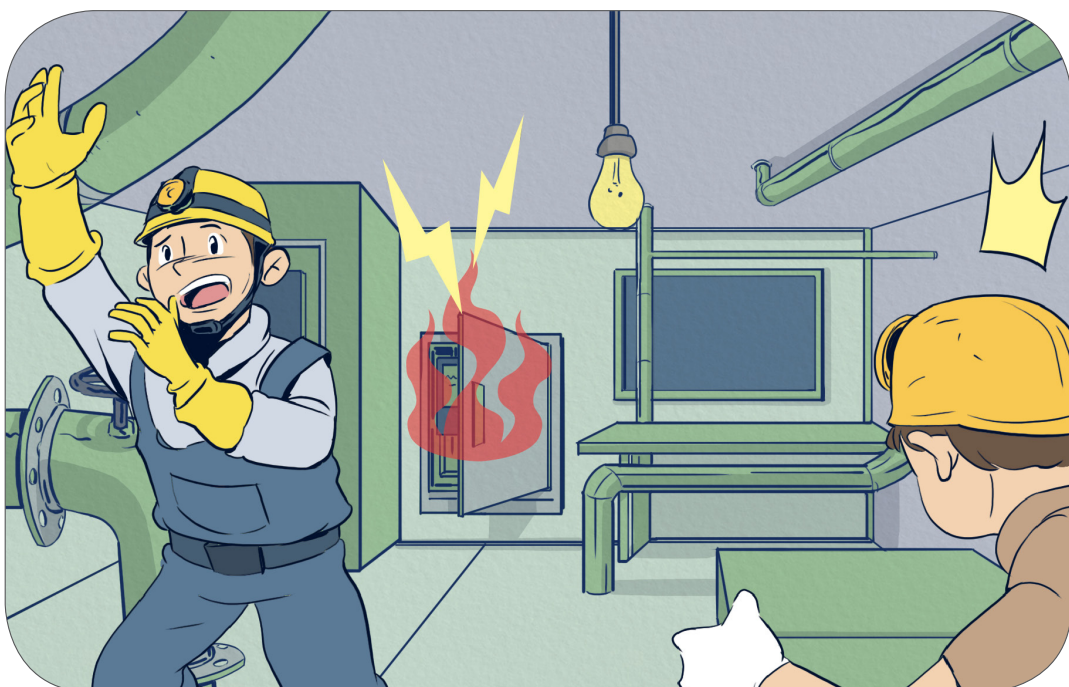
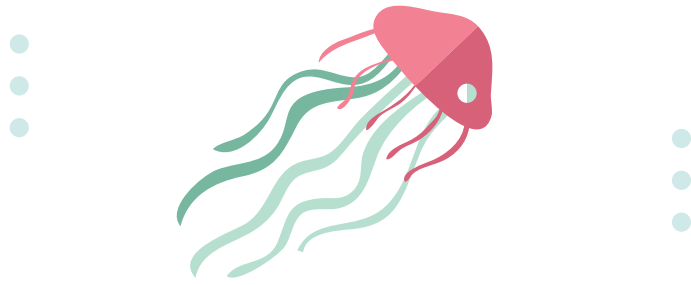
어선 E호는 총톤수 9.77톤, 디젤기관 588kW 1기를 장착한 강화플라스틱(FRP) 재질의 낚시어선으로 총 19명이 승선, 낚시를 위한 준비를 하던 중 타는 냄새가 나서 확인한 결과 기관실 선미부분에서 연기가 발생하여 화재 진화를 시도하였으나 상황이 악화되자 구조 요청, 낚시객은 전원 구조하였으나 선박은 전소·침몰

- 전기설비에 대한 정비·점검 소홀로 전선이 단락되면서 고온의 단락열과 불꽃이 전선의 피복 등 주위 가연성 물질에 옮겨 붙어 화재가 발생

- 선박의 전선은 정기적인 점검 및 절연저항시험을 통해 전선상태를 확인·정비
- 여러 개의 집어등은 전력소모가 많아 집어등을 밝힐 시 기관실 등의 전선 확인 필요
- 조타실 CCTV를 통해 기관실의 상태를 철저히 감시하여 초기에 화재 진압
- 스위치는 전선 단락의 경우 조타실 배전반 등이 자동으로 차단되도록 점검·확인

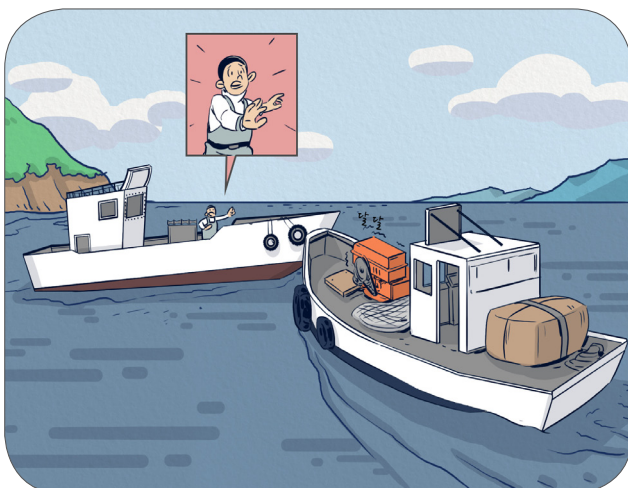
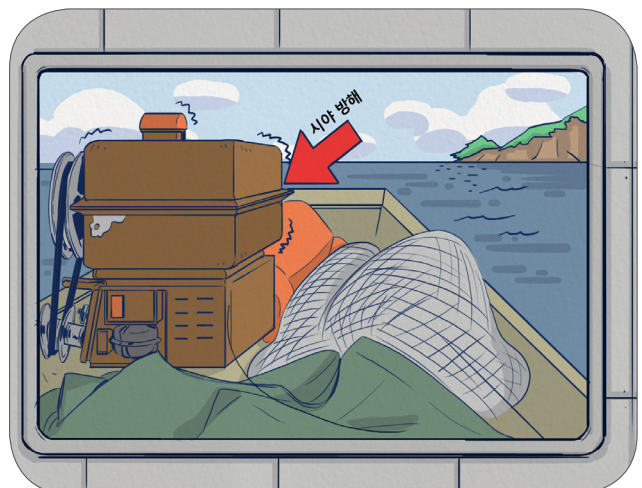
어선 F호는 총톤수 2.99톤, 최대 출력 183kW의 가솔린기관 1기를 장착한 강화플라스틱(FRP) 재질의 연안자망어선이며, 어선 G호는 총톤수 1.94톤, 110kW의 가솔린기관 1기를 장착한 강화 플라스틱(FRP) 재질의 연안복합어선으로서, 야간항행이 금지된 어선이었음. 어선 F호는 조업을 마치고 귀항하던 중 접근하는 선박을 확인하고 선장이 소리를 지르며손을 흔들었으나, 어선 G호 선장은 전방좌현에 엔진이 설치된 조타실 안에서 혼자 전방을 주시하며 조선을 하여 선수 좌현 쪽에서 접근하는 F호를 발견하지 못하고 충돌, 어선 F호 선수 우현 측 불워크 손상 및 선원 1명 경상, 어선 G호는 선수부 일부 손상됨

- 어선 F호가 법성포구의 좁은 수로에서 22~23노트의 과속으로 항해한 후 충돌 1분 이내에 속력을 약 10.0노트로 낮춘 것과 주변 경계를 소홀히 함
- 어선 G호의 경우 조타실 전방 좌현에 경계에 제한을 주는 장비(경운기 엔진)를 설치하고, 주변 경계를 소홀히 하여 발생

- 좁은 수로에서 소형 어선(20m 미만)들은 안전한 속력 및 주변 경계 철저
- 어선의 야간항행 금지규정 준수 및 해경파출소 등에서 출항통제될 수 있도록 제도적 개선 필요
- 선박의 조타실 전방에는 시야 확보를 제한하는 장비 설치 금지
- 총톤수 5톤 미만의 선박에 교육 등이 이루어지도록 제도적 기준 마련 필요

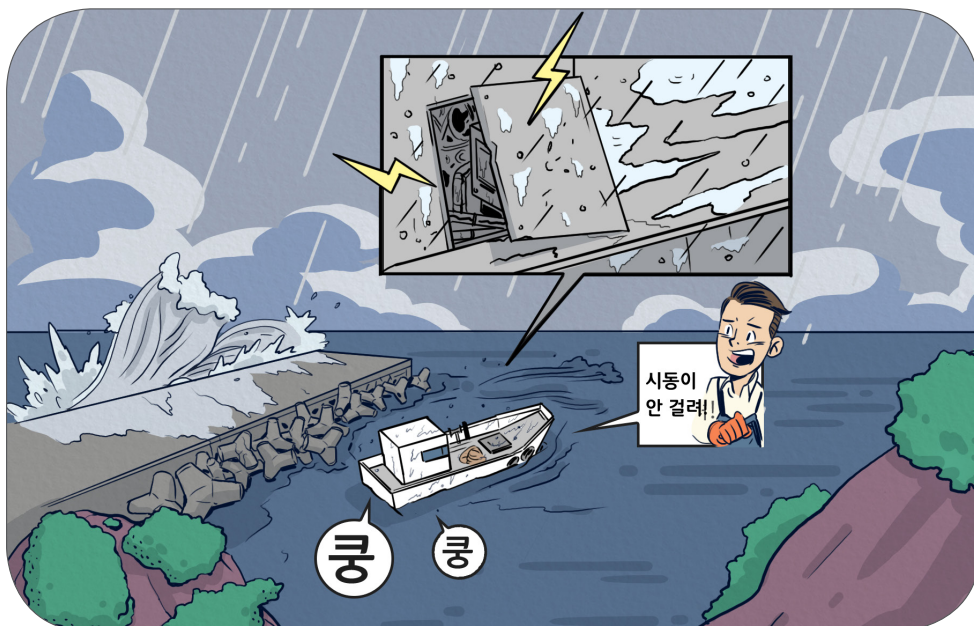
어선 H호는 총톤수 3.00톤, 출력 128kW 디젤기관 1기를 주기관으로 설치한 강화플라스틱(FRP) 재질의 연안통발어선으로, 통발어구 양승작업을 위하여 조업지에 도착하여 조업준비 중 기상 악화로 조업을 중단하고 사동항으로 귀항하다가 사동항 입구 방파제 부근에서 너울성 파도가 밀려들어가관실 출입구의 문틈 사이로 해수가 유입되어 주기관이 정지됨으로써 선박이 파도에 떠밀려 방파제에 수차례 부딪혀 선체가 파손되어 침몰

- 기상이 악화된 상태에서 항해하던 중 너울성 파도가 상갑판 위로 올라와 기관실 출입구로 해수가 유입되어 주기관이 정지됨으로써 선체가 파도에 떠밀려 방파제에 부딪혀 발생

- 기관실 출입구 등에 대한 폐쇄상태 유지
- 동해안 방파제 부근 접근 시 주의 항해
- 출항 전 기상 파악 철저

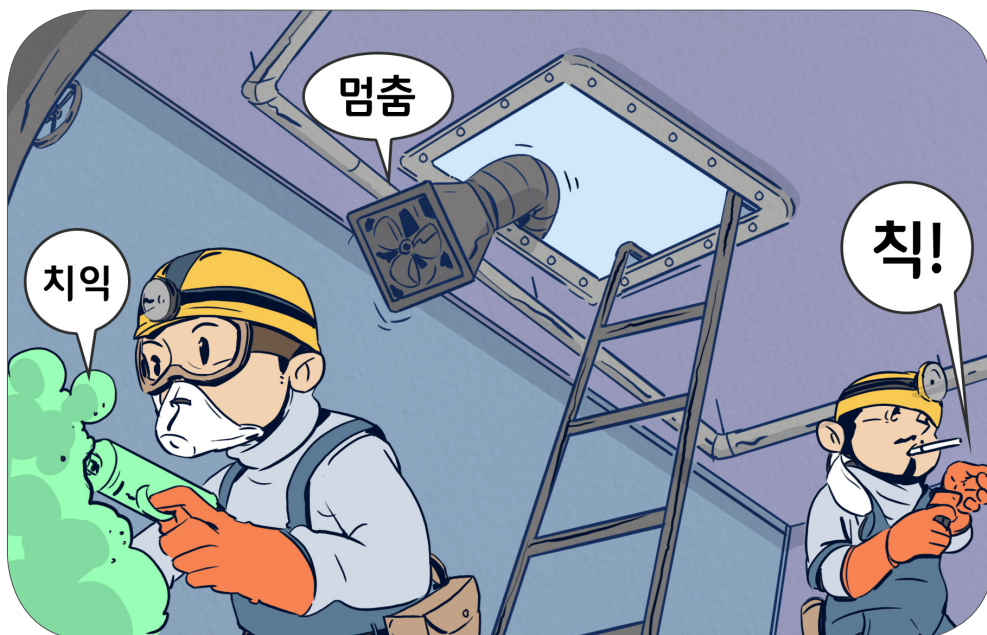
어선 I호는 총톤수 109.00톤, 출력 446kW 디젤기관 1기를 장치한 강조 근해채낚기어업으로, 감포항 수협 냉동창고 앞 물량장에 정박 중 통풍기를 가동하지 아니한 채 선수어창 단열재 보수 작업을 위한 우레탄 폼 충전(充填)작업을 하다가 가연성 가스가 작업자의 라이터 불꽃에 의해 폭발, 선원 1명 사망, 3명 부상

- 선원들이 정박 중 통풍기를 가동하지 아니한 채 어창 내 단열재 보수작업을 하다가 부주의하여 가스라이터를 켜므로써 가연성 가스에 점화되어 발생
- 작업책임자인 사무장이 작업안전에 대한 관리·감독을 소홀히 한 것도 일부 원인

- 선내 작업안전관리자는 작업 전 작업특성을 고려하여 사전에 취급하는 물질에 대한 지식을 습득하여 작업자들에게 안전교육을 시행해야 함
- 가연성 가스가 분출되는 작업을 시행하는 경우 반드시 통풍을 실시하여야 하고, 점화원이 될 수 있는 물건을 소지하고 작업하여서는 안됨

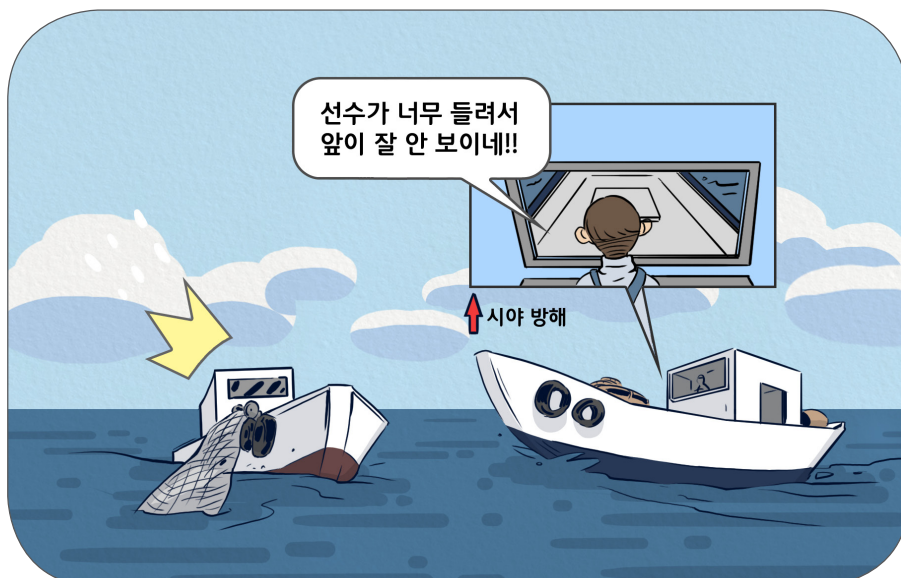
어선 J호는 9.77톤, 출력 588kW 디젤기관 1기를 장착한 강화플라스틱(FRP) 재질의 낙시어선으로, 국도 남방 인근 해상에서 낙시조업을 한 후 귀항하던 중이었고, 어선 K호는 4.78톤, 출력 197kW 디젤기관 1기를 장치한 강화플라스틱(FRP) 재질의 연안자망어선으로 양망작업을 하던 중 낙시어선 J호는 약 14노트의 속력에서 선수가 들려 선수방향의 경계를 하지 못하는 상황에서 견시원을 추가배치하거나 철저한 레이더 관찰을 하지 않은 채 어선 K호를 충돌 시까지 발견하지 못한 채 충돌. 낙시어선 J호는 선수 일부 파손, 어선 K호는 우현선미 파공 및 2명 부상

- 낚시어선 J호가 낚시를 마치고 귀항하던 중 어로작업 중인 어선 K호를 발견하지 못하여 발생
- 어선 K호가 충돌을 피하기 위한 적절한 피항 협력동작을 취하지 못한 것도 일부 원인

- 선수루가 높아 견시에 제약을 받는 선박은 견시를 위해 적정속력 유지 및 레이더 등을 이용한 경계 철저
- 어로작업 중인 선박은 타 선박의 접근을 수시로 확인하고 충돌의 위험 시 적절한 피항협력 동작을 취해야 함

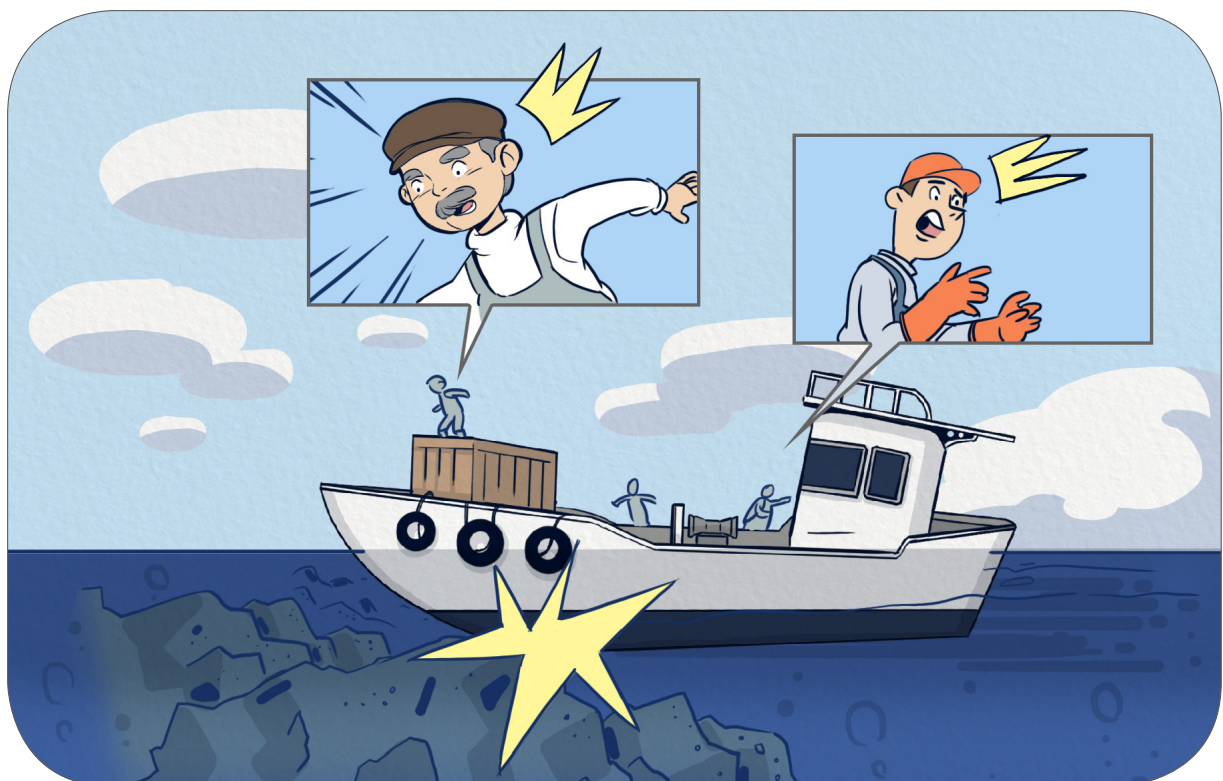
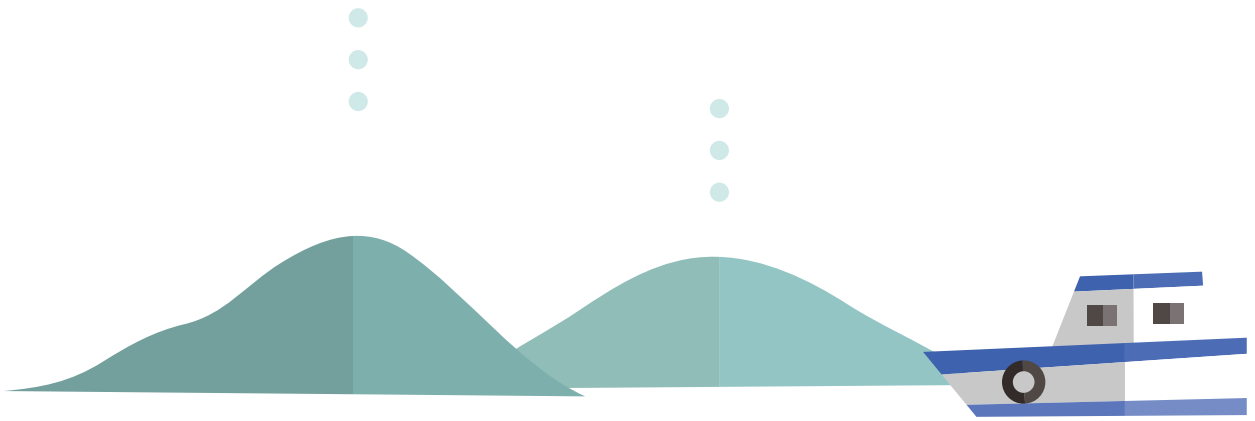
어선 L호는 총톤수 6.64톤, 최대 출력 264kW 디젤기관 1기를 장치한 강화플라스틱(FRP) 재질의 낙시어선으로, 선장이 저조시간대에 수심이 낮은 해역으로 진입하다가 좌초

- 선장이 선박의 위치와 항행구역의 수심 확인을 소홀히 하여 저조시간대에 수심이 낮은 해역으로 진입하다가 발생한 것

- 서해안은 조석간만의 차가 커 항행 전 고조와 저조 시간을 확인하고, 저수심지역을 피하여 운항
- 선박의 위치와 수심을 지속적으로 확인하여 좌초 등의 사고를 방지
