# 사고사례로 보는 어선안전 길잡이

2019년 어선 사고사례집

해양수산부  
중앙해양안전심판원

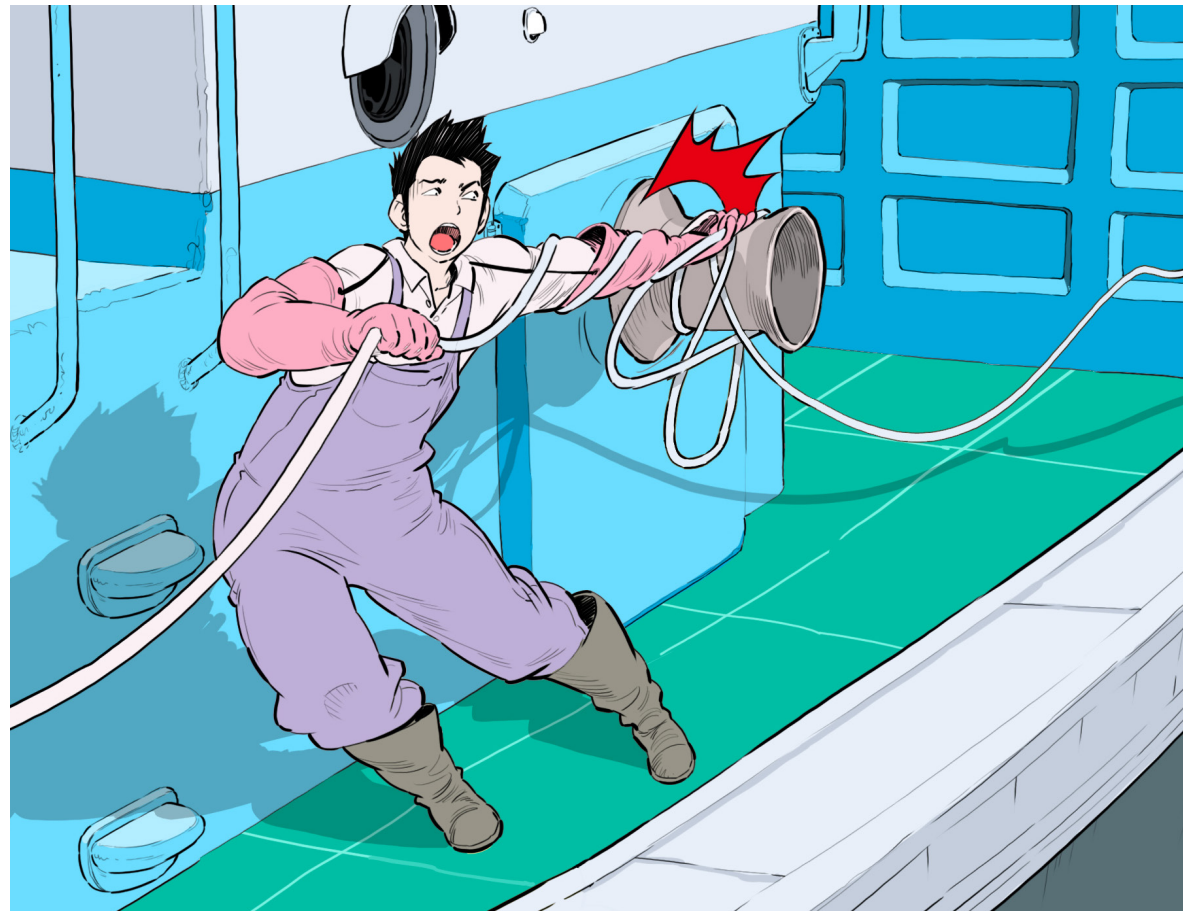
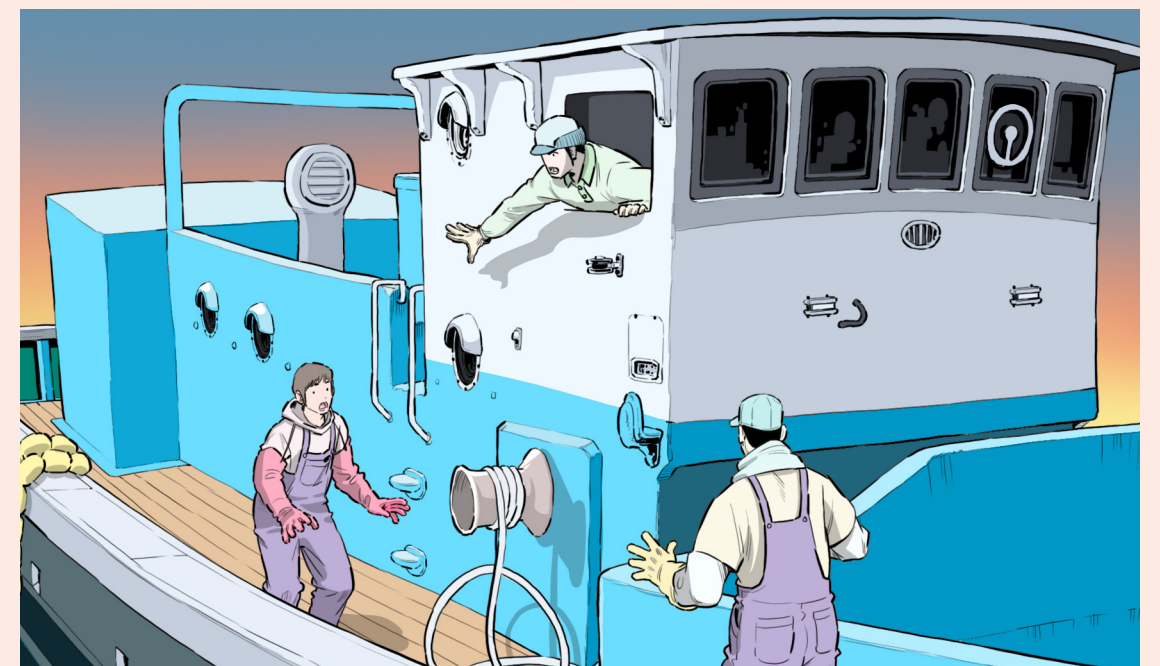
(부산해심 제2019-016호)

어선 A호는 총톤수 39톤, 출력 395kW 디젤기관 1기를 장치한 강조의 외끌이중형저인망어선으로 양망작업을 하던 중, 우현 양망기(사이드드럼)에 줄이 엉키게 되었고 이를 선원이 손으로 당겨 풀어내려 하다 장갑이 줄 사이에 끼이면서 신체가 양망기에 딸려 들어가 사망

- 선원이 작동 중이던 양망기를 멈추지 아니한 채 양망기에 끼어 있던 줄을 풀려다가 자신의 몸이 작동 중인 양망기에 딸려 들어감
- 선장이 작업 안전관리를 소홀히 한 것도 일부 원인

- ☑ 양망작업 중 양망기(사이드드럼)에 감기던 줄이 제대로 감기지 못하고 역방향으로 감기는 경우 즉시 양망기를 멈추고 나서 역방향으로 감긴 줄을 안전하게 풀어낸 후 재작동하여야 함
- ☑ 경험이 많은 선원들이 작업의 편의성만을 생각하여 관행적으로 안전한 작업절차를 무시하고 편의대로 작업하는 경우가 있으므로 선장은 항상 작업이 안전한 절차대로 이루어지는지 관리·감독해야 함

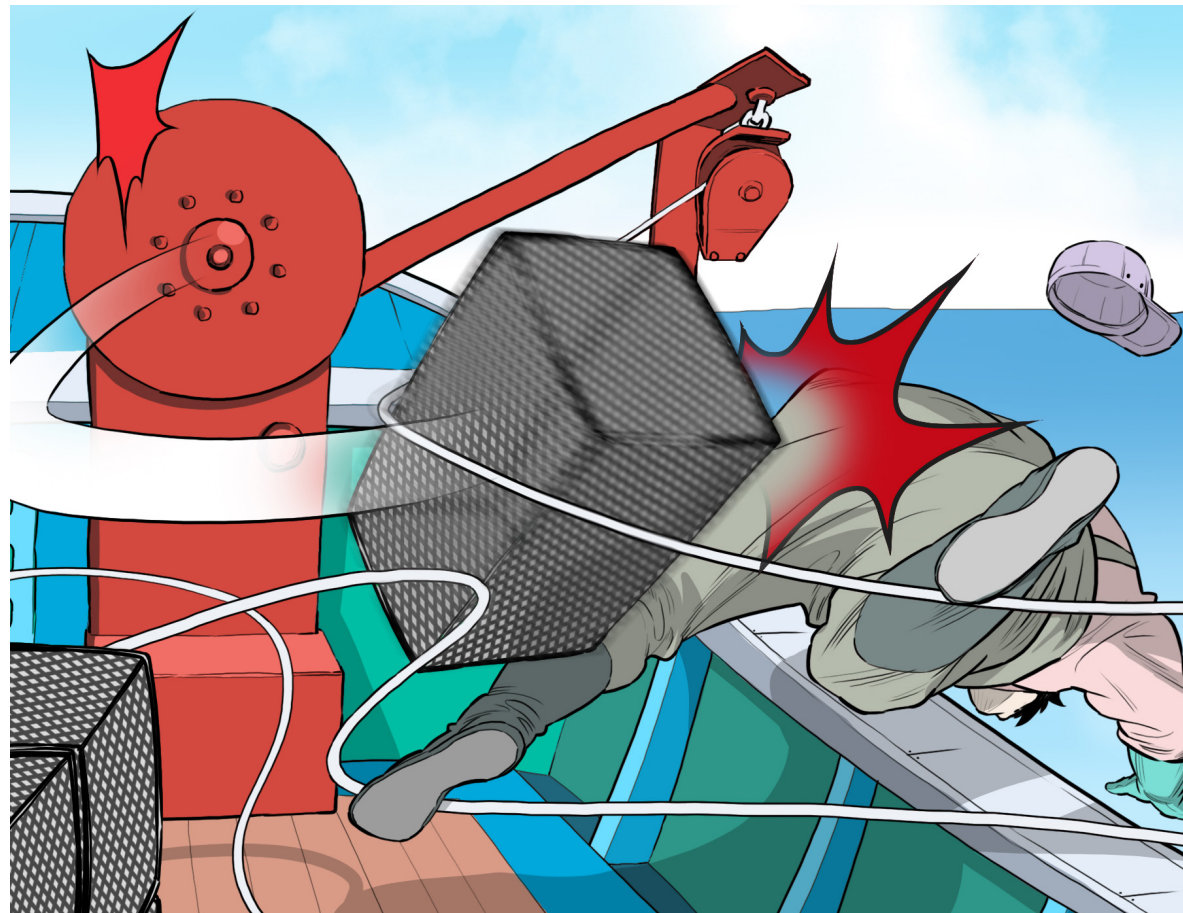
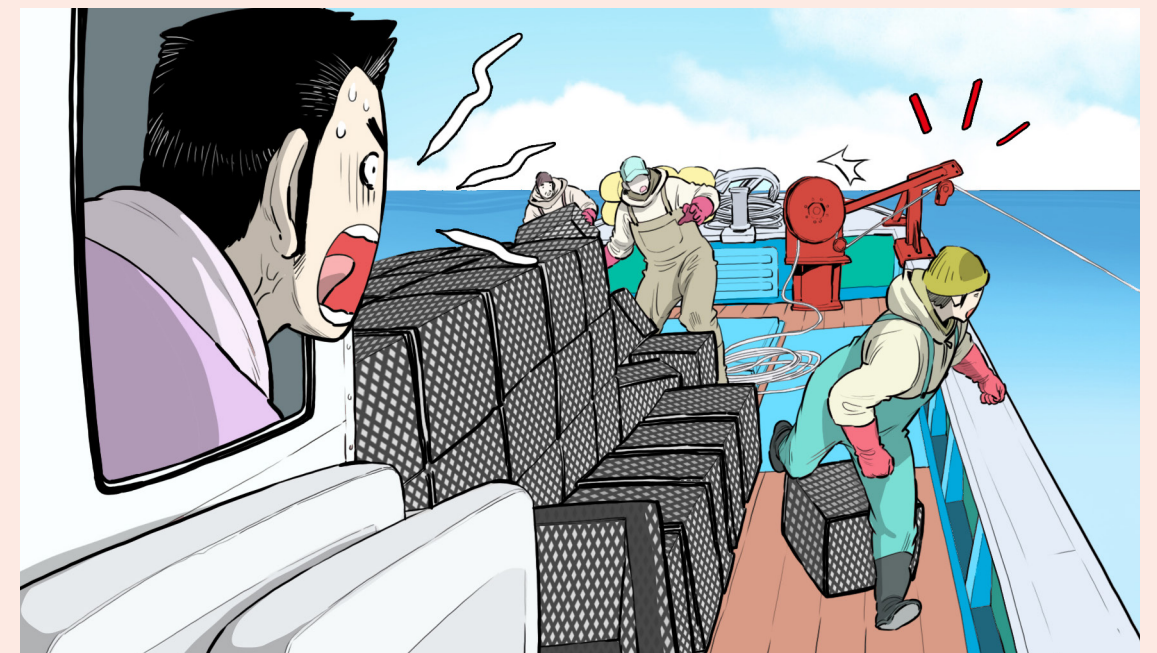
(동해해심 제2019-003호)

어선 B호는 총톤수 23톤, 최대출력 372kw 1기를 장치한 강화플라스틱(FRP)재질의 어선으로, 양승기를 작동하여 통발 양승작업을 하던 도중 모릿줄이 양승기에서 벗겨져 모릿줄과 통발이 갑판에 있던 선원을 가격한 후 선원이 바다로 추락하여 실종됨

- 자선의 통발이 다른 어선의 어장과 영커 분리작업을 하는 과정에서 모릿줄에 강한 장력이 걸려 양승기에서 모릿줄이 벗어나 풀렸고, 이로 인해 모릿줄과 모릿줄에 달려있던 통발이 선원을 가격함
- 선원이 선장의 지시 없이 안전장소로 대피하지 않고 양승기 근처에서 작업
- 선장이 선원에 대한 안전관리를 소홀히 함

- ☑ 양승기를 이용한 통발 양승작업 중 모릿줄에 강한 장력이 걸릴 경우 모릿줄의 절단 또는 풀림으로 인한 위험에 대비하여 안전장소로 대피하고 경험이 많은 선원이 양승기를 안전하게 조작하여야 함
- ☑ 선장은 통발 양승작업 중 모릿줄에 강한 장력이 걸릴 경우 사바끼의 사용을 지양하고, 양승기의 사이드드럼을 이용하여 모릿줄을 감아올리며 이때 모릿줄은 갑판장 등 경험이 풍부한 선원이 다루도록 하여야 함

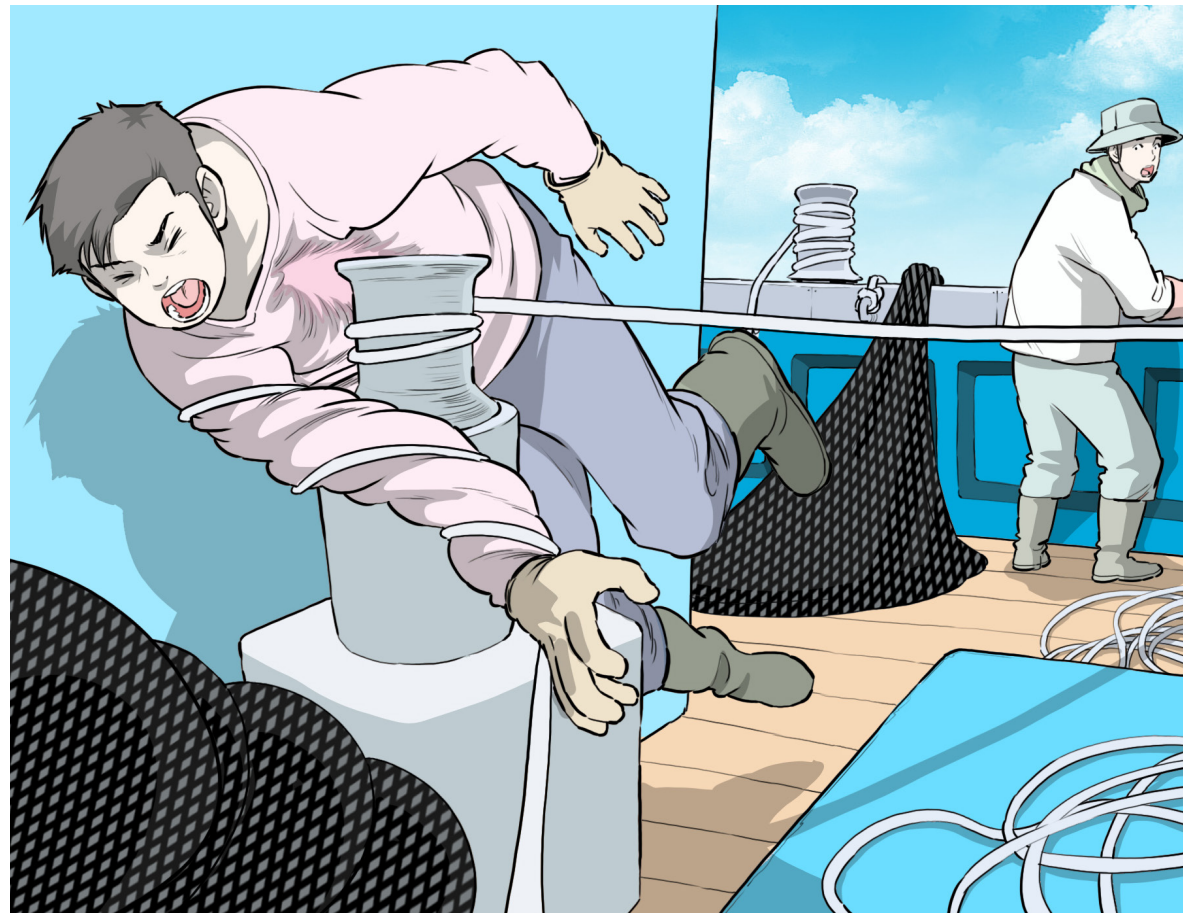
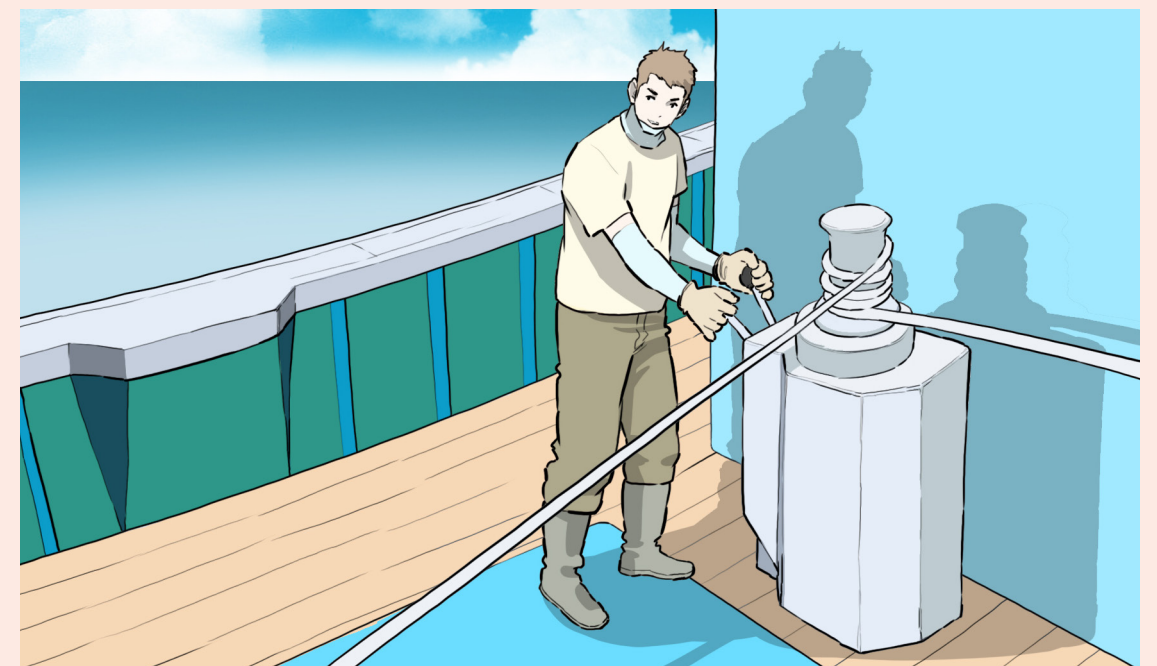
(부산해심 제2019-027호)

어선 C호는 총톤수 129톤, 출력 1,765kW 디젤기관 1기를 장치한 강조의 대형선망어선으로 양망 작업을 하던 중, 그물망의 발줄을 감는 캡스텐을 담당하던 선원의 신체가 캡스텐과 선체 사이에 끼이게 되어 신체 상부에 강한 압박을 받아 사망

- 캡스텐을 조작하면서 줄이 엉키지 않도록 발줄을 눌러주는 작업을 하던 선원의 순간적인 부주의로 착용하고 있던 장갑이 캡스텐에 감기던 발줄에 깔려 들어감
- 선장이 작업 안전관리를 소홀히 한 것도 일부 원인

- ☑ 양망작업 중, 양망기(캡스텐)를 담당하는 선원은 그물망의 발줄 등이 돌고 있는 양망기에 감기며 양망기와 선체 사이에 끼여 압착되는 사고가 발생할 가능성이 존재하므로, 항상 이러한 점에 유의하여 작업에 임하여야 함
- ☑ 양망기(캡스텐)를 조작하는 선원은 양망기 조작 외에 다른 작업을 하여서는 아니 됨

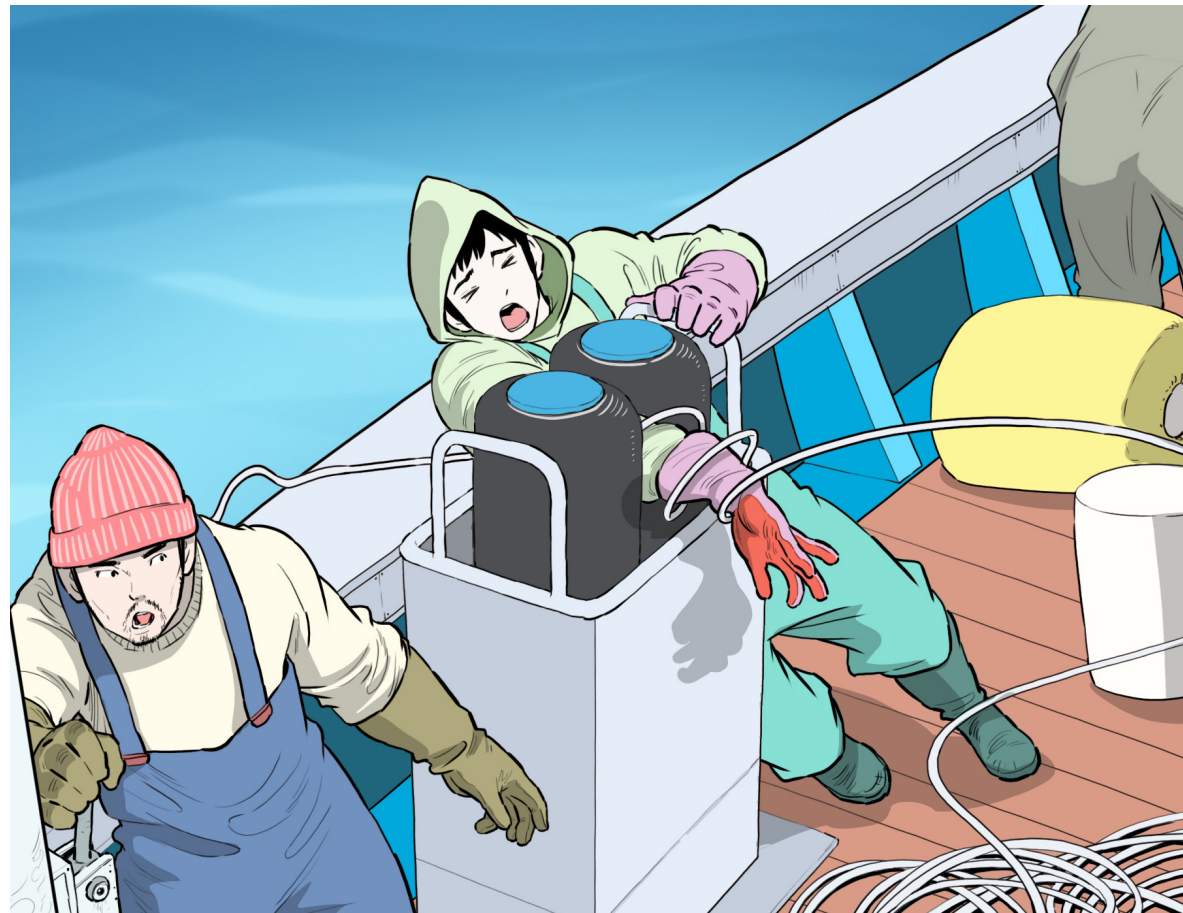
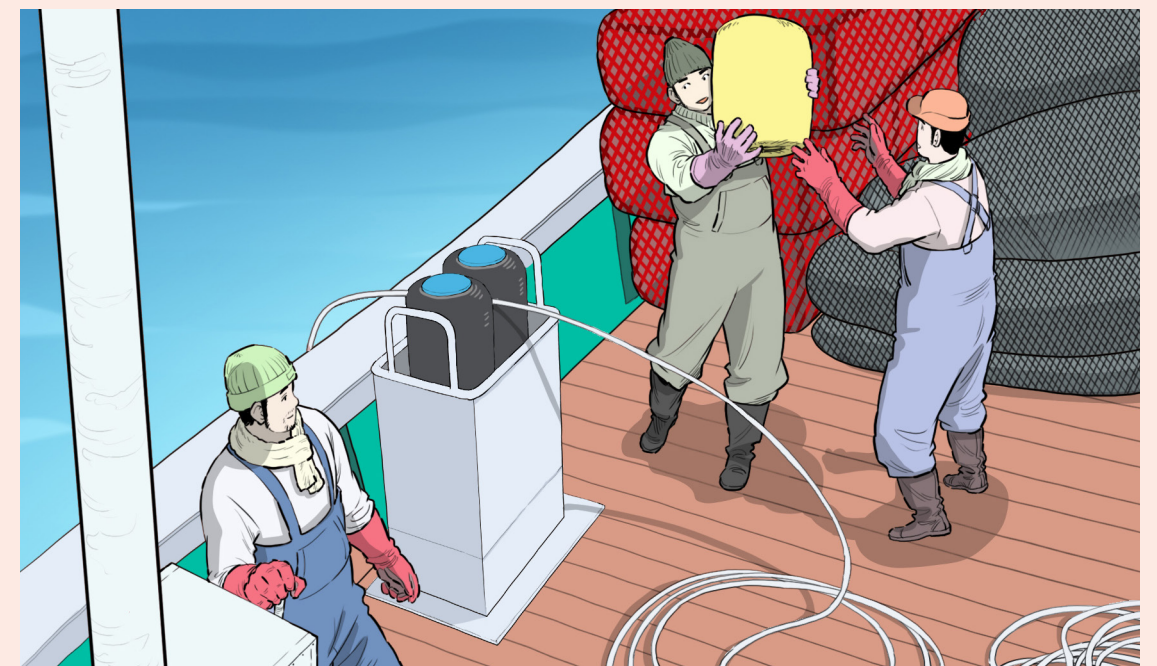
(인천해심 제2015-031호)

어선 D호는 총톤수 48.00톤, 최대 출력 621kW 디젤기관 1기를 주기관으로 장치한 강화플라스틱(FRP) 재질의 근해안강망어선으로, 선장 포함 선원 9명이 승선하여 조업지에서 안강망을 양망하던 중 선원 간에 사인이 맞지 않아 작동하는 양망기 롤러에 옷이 끼여 신체 일부가 말려든 선원 1명이 사망

- 안강망을 양망하는 과정에서 어망 로프와 함께 올라오는 어망 부이를 들어올리는 선원이 양망기와 안전거리를 유지하지 않았고, 양망기의 작동도 멈추지 않음
- 선장이 선원들에 대하여 양망기 작업과 관련한 안전교육과 관리·감독을 철저히 하지 않은 것도 일부 원인

- ☑ 양망작업 중 양망기 주위에서 어망 부위를 옮기는 등의 작업을 할 경우 선원의 안전을 위해 잠시 양망기의 작동을 멈추어야 함
- ☑ 양망기 주위에서 작업하는 선원은 옷이나 신체 일부가 끼지 않도록 안전거리를 유지한 채 각별히 주의를 기울여 작업해야함

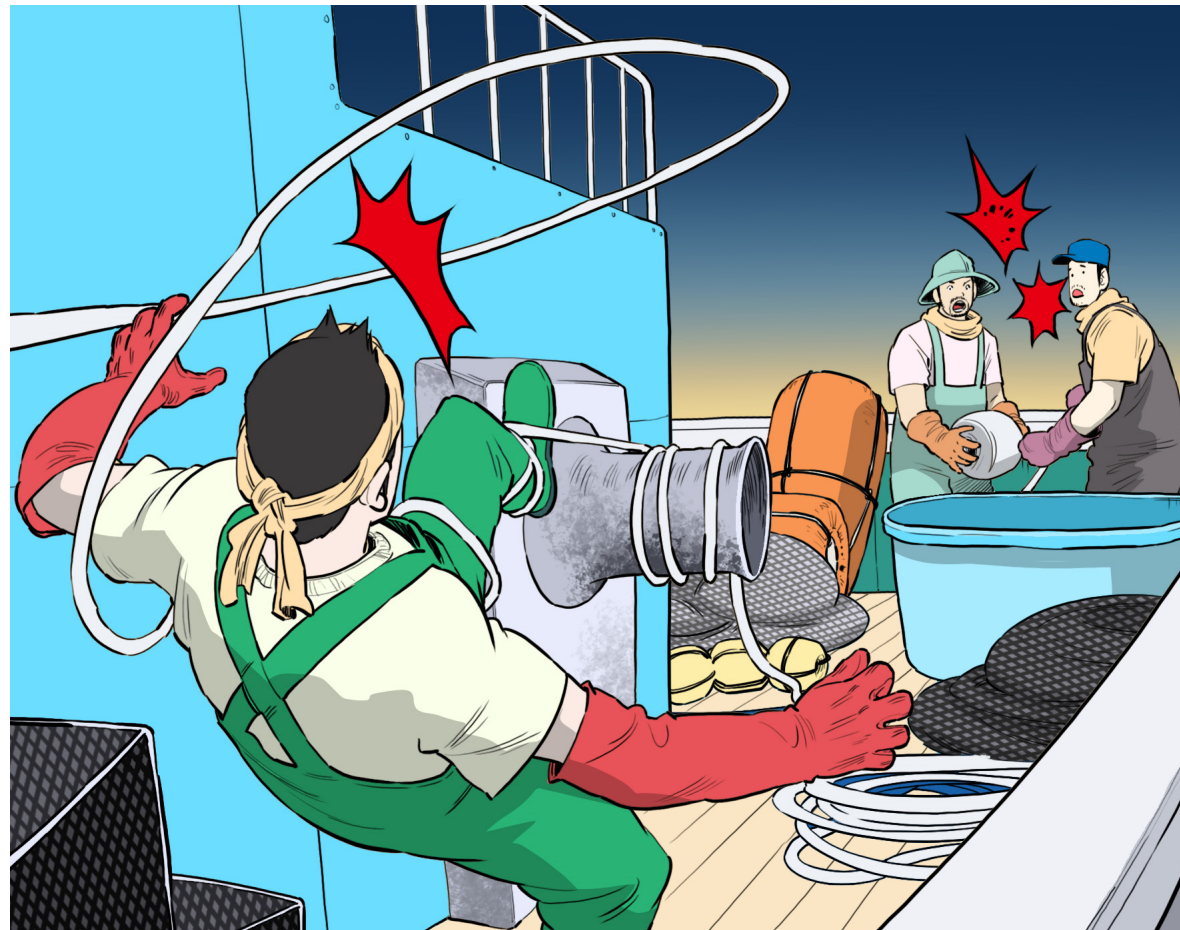
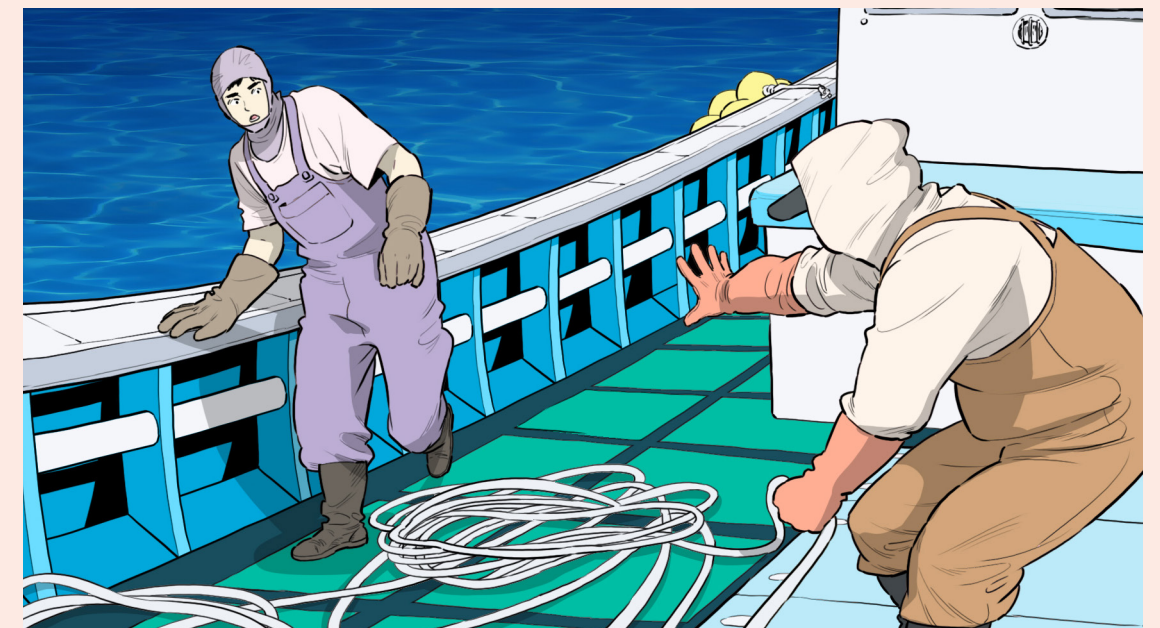
(인천해심 제2019-015호)

- 총톤수 12톤, 출력 441KW 디젤기관 1기를 장치한 FRP 재질 근해형망어업 종사 어선
- E호는 2018. 9. 5. 07:00경 어청도항을 출항, 09:30경부터 어청도 남서방 약 22마일 해상에서 조업중, 선원이 부주의로 잡고 있던 돛줄을 놓치며 장력이 걸려 있던 돛줄에 왼쪽 발목이 감기면서 해상으로 떨어져나가 추락, 발목절단 및 익사

- 선원이 장력이 걸린 어구줄을 잡고 있던 중 부주의로 어구줄을 놓치며 사려두었던 어구줄에 발이 감기면서 해상으로 떨어져 들어가 발생한 것
- 선장이 선내작업에 대한 안전관리 · 감독을 소홀히 한 것도 일인

- ☑ 회전하는 양망기(사이드 드럼)를 이용하여 줄을 감아들이는 작업을 하는 선원은 사려두었던 줄에 발이 감길 위험이 있으므로 바닥에 사려둔 줄을 밟거나, 발을 사려둔 줄 안쪽에 두지 않아야 함
- ☑ 작업 시 바다에 추락할 경우에 대비하여 구명조끼를 착용하여야 하며, 선장은 선원들이 개인보호장구를 착용하고 작업할 것을 지시 · 감독하여야 함

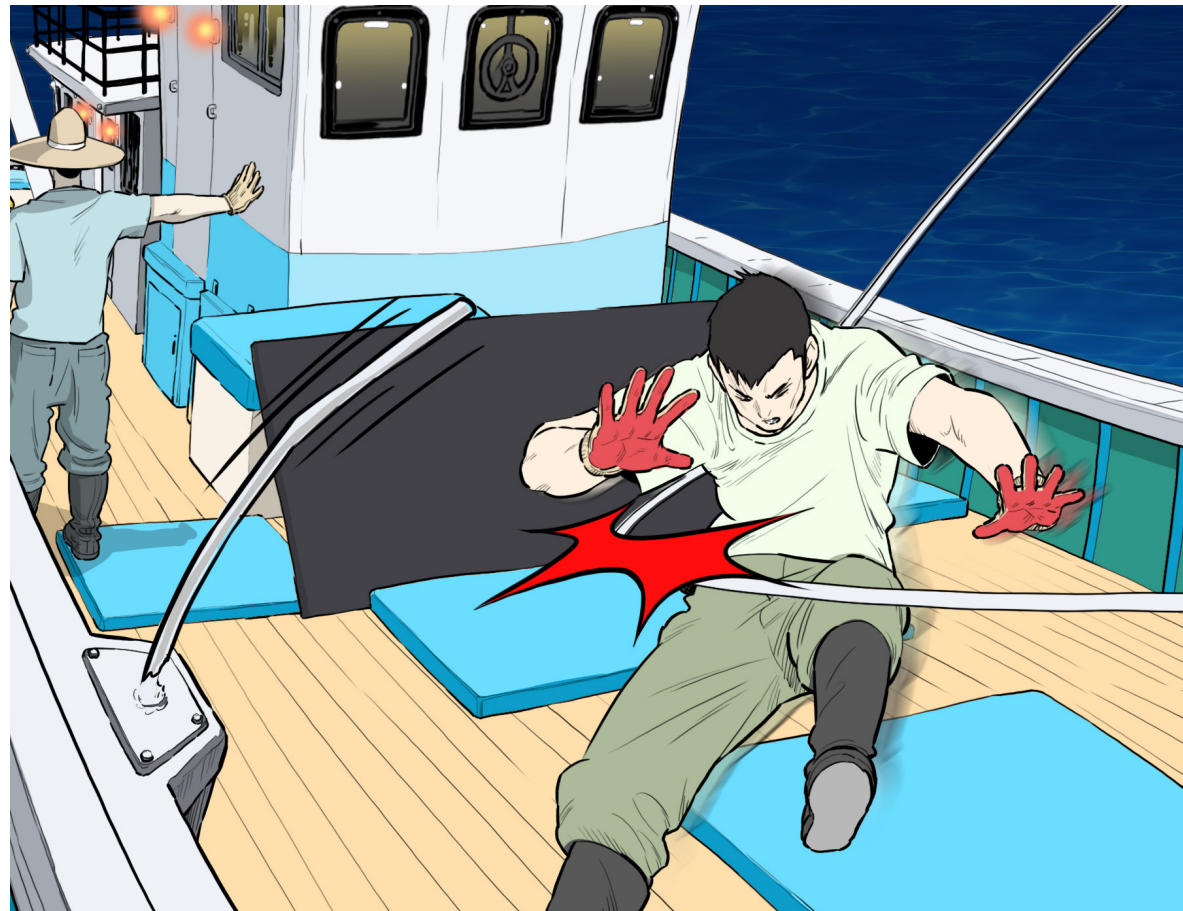
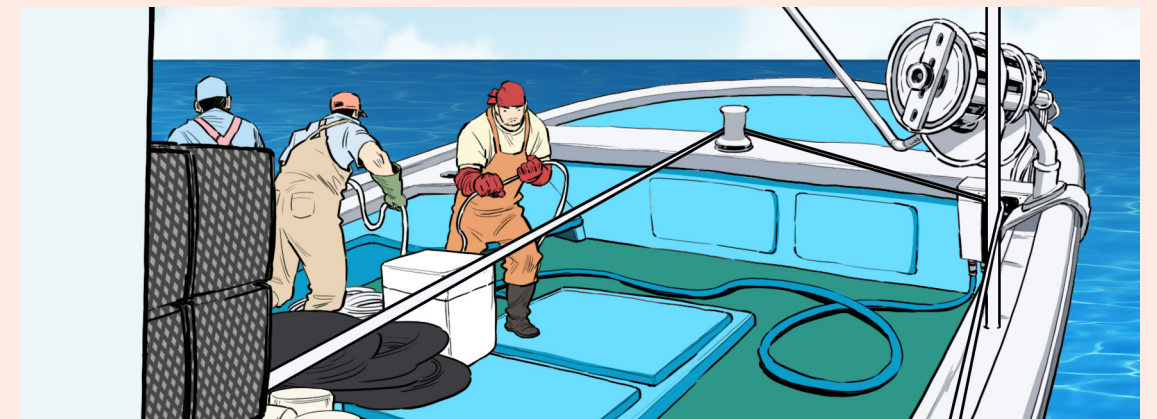
(인천해심 제2019-026호)

- F호는 총톤수 9.77톤, 출력 441Kw 디젤기관 1기를 장치한 FRP 재질의 연안자망 어업에 종사하는 어선
- 시흥시 월곶항을 출항, 덕적도 인근 해상에서 꽃게 및 새우 포획작업 중 선교 앞 좌현에 설치한 어구줄 가이드용 쇠파이프가 그물의 인양장력에 휘어지면서 쇠파이프에 걸려 있던 부표줄이 튕겨져 나와 주변에 서있던 선원의 목과 가슴을 가격, 소방정으로 선원을 병원으로 이송하였으나, 다음 날 사망

- 선원이 양망 작업시 갑판의 위험구역에 서 있다가 로프의 장력을 이기지 못하고 구부러진 쇠파이프에서 이탈된 로프에 목과 가슴부위를 가격당하여 발생한 것
- 선장이 선내작업에 대한 안전관리 · 감독을 소홀히 한 것도 일인

- ☑ 양망작업을 할 때에는 순간적으로 장력이 생겨 로프가 끊어지거나 불규칙하게 튕는 경우가 발생할 수 있으므로 직접 수행하는 선원 외에는 안전한 장소에서 대기하여야 함
- ☑ 선장은 로프 파단, 로프 이탈, 신체 감김 등 다양한 유형의 위험을 대비하여 조업 전 로프 및 로프 가이드 상태를 철저히 점검하고, 안전모 · 구명동의 등 개인보호장구 착용을 지시 · 감독하여야 함
- ☑ 연안자망 양망작업시 일종의 로프 가이드 역할을 하는 쇠파이프는 갑판에서 이탈 우려가 있을 뿐만 아니라 로프에 강한 장력이 발생하는 경우 쇠파이프 자체가 구부러지거나 로프가 튕겨져 나오는 등 위험성이 매우 높은 구조물이므로, 쇠파이프의 재질 및 규격을 보완, 물리적 위험요소를 제거하고 선원들이 안전거리를 두고 작업할 수 있도록 선장의 철저한 관리 · 감독이 요구됨

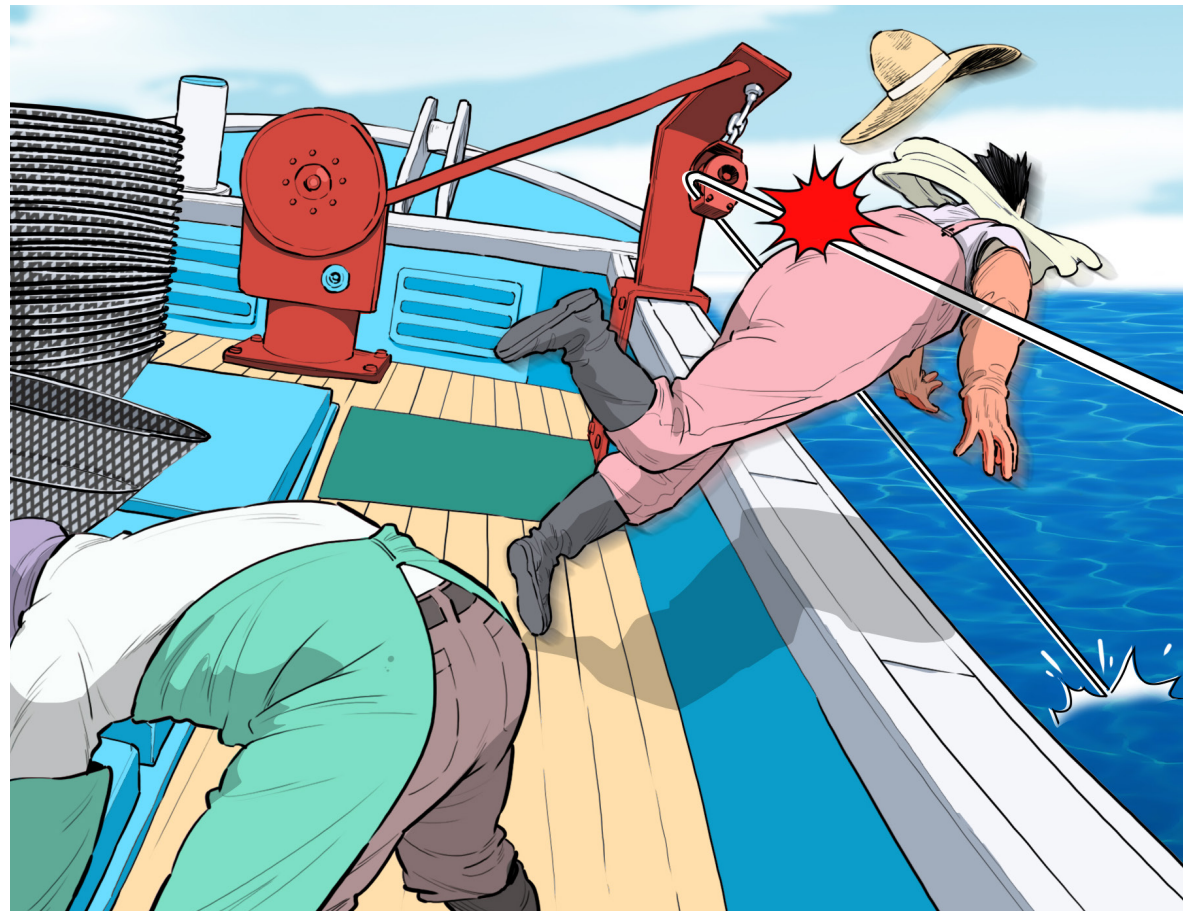
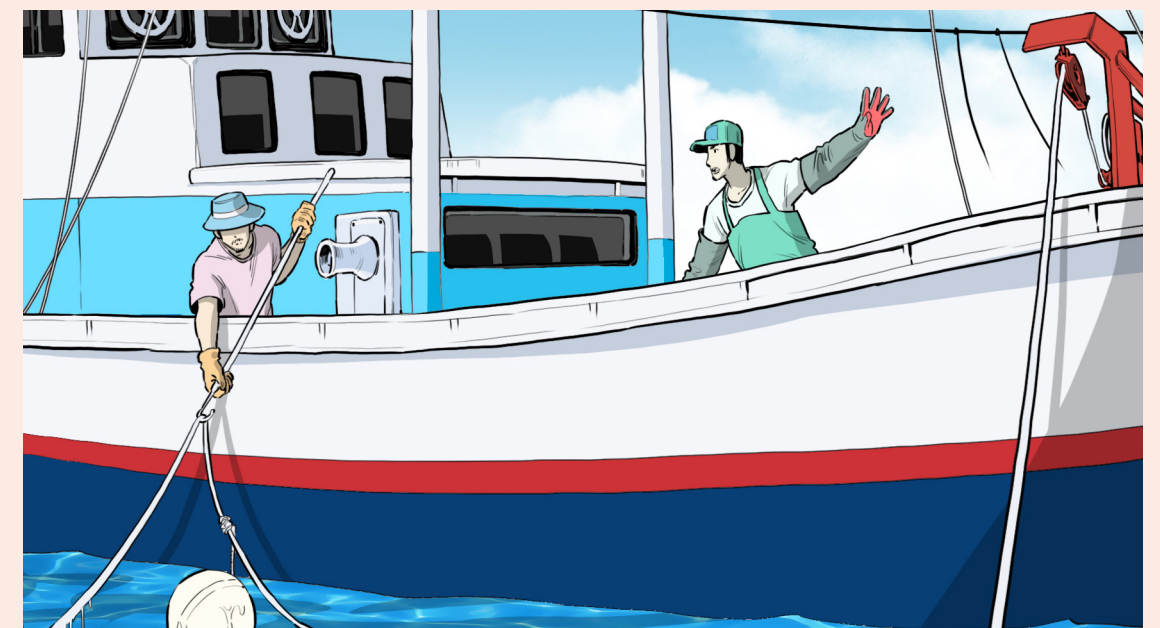
(동해해심 제2019-019호)

어선 G호는 총톤수 9.77톤, 최대출력 365kw 디젤기관 1기를 주기관으로 장치한 강화플라스틱(FRP)재질의 연안통발어선으로, 선장 포함 선원 5명이 승선하고 조업지에서 흥게 통발 양승 중 강한장력으로 인하여 모릿줄\*이 양망기에서 벗겨지면서 양망기 작업 중이던 선원을 가격하여 선원이 해상에 추락하여 사망

- 양망기를 이용하여 통발 양승작업 중 모릿줄에 강한 장력이 걸리자 선장은 드럼을 이용하여 모릿줄을 감도록 지시하였으나 선원(갑판장 겸 선주)이 선장의 지시를 따르지 아니한 채 작업을 진행하다 사고 발생
- 선장이 선원에게 안전한 방법에 대한 지시만 하고 선원이 이를 따르지 않고 계속 통발 양승을 하고 있었으나 이를 제지하지 아니하는 등 선원안전관리 소홀

- ☑ 양승 시 모릿줄에 장력이 생기기 시작하면 그 장력의 원인이 폐어망일 가능성이 매우 크므로 무리하게 양승하지 말고 드럼을 사용하거나, 모릿줄을 자르고 반대쪽 부표에서 다시 양승하여야 함
- ☑ 선장은 선박의 안전을 위해 필요한 경우에는 즉시 조업을 중단하거나 지시에 따르지 않는 선원을 현장업무에서 배제하는 등의 안전조치를 하여 사고를 방지하여야 함

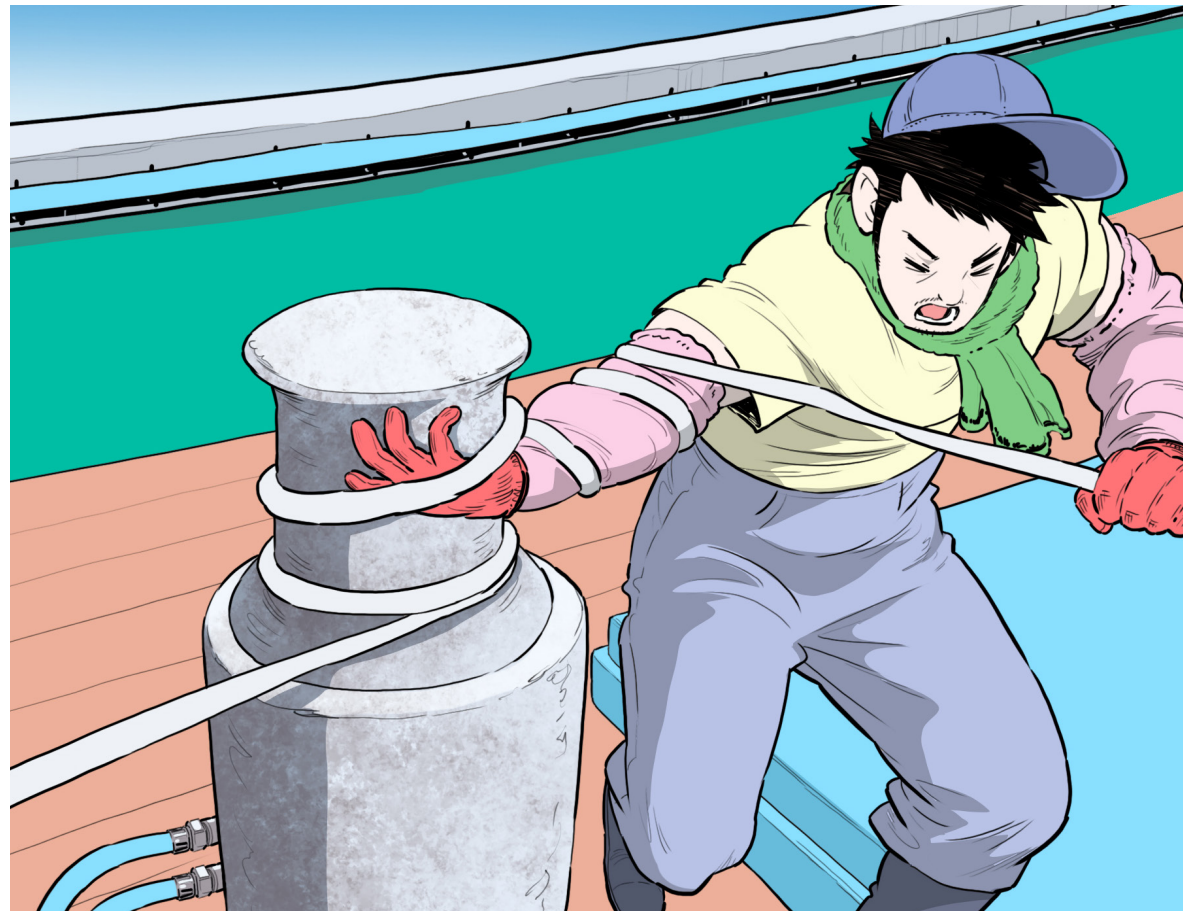
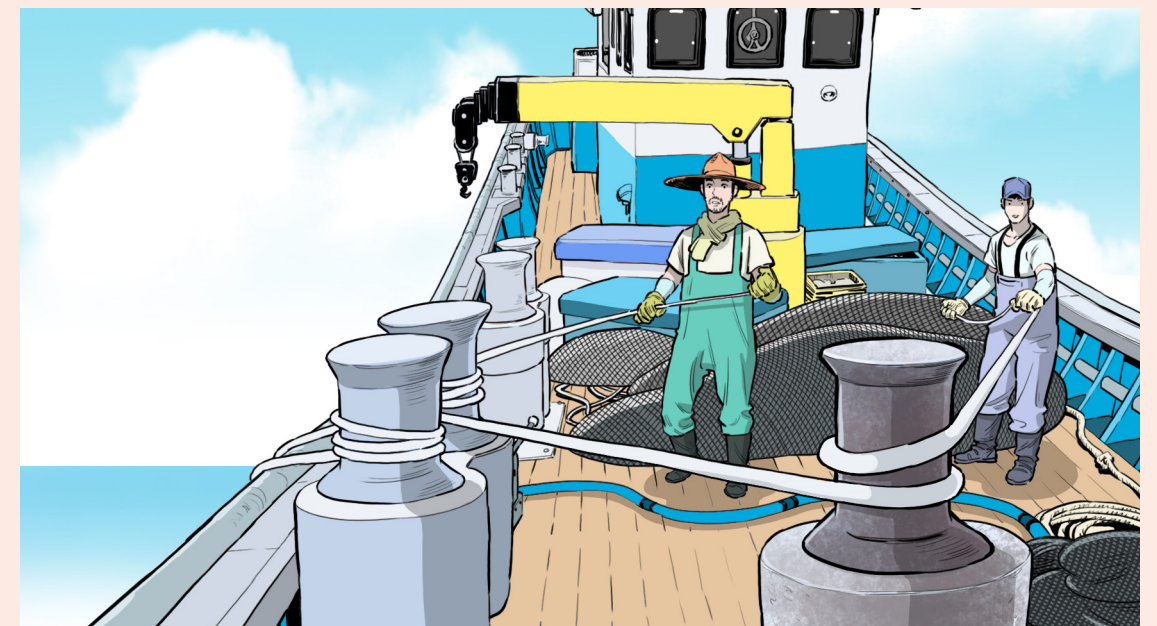
(동해해심 제2019-018호)

어선 H호는 총톤수 23톤, 최대출력 264kw 디젤기관 1대를 주기관으로 장치한 강화플라스틱(FRP)재질의 정치망어업에 종사하는 어선으로 주문진항에서 출항하여 정치망 사개\* 교체작업 중, 분리해두었던 로프를 중앙캡스턴을 이용하여 감아올리는 과정에서 중앙캡스턴에서 작업 중이던 선원의 팔이 캡스턴의 로프와 함께 감겨 왼팔 골절 및 창상으로 인한 과다출혈로 사망

- 캡스턴 작업을 단독으로 수행하면서 중앙캡스턴의 앞쪽에서 안전거리를 유지하지 않은 채 장갑을 낀 손으로 캡스턴으로 감겨들어가는 장력이 걸린 로프를 다루는 등 선원의 부주의한 행동
- 어장에서 약 10년에 한 번씩 수행하는 사개 교체작업과 같은 특별작업을 수행함에도 불구하고 선장은 사개 교체작업에 경험이 있는 선원을 작업에 투입하지 아니하였고, 사고 당일 선원이 부족하여 중앙캡스턴에 2인 1조로 작업 배치를 하지 못함

- ☑ 양망기(캡스턴)의 앞쪽에 서서 작업할 경우에는 상대적으로 줄에 감길 위험성이 높으므로 안전거리를 유지한 채 안전한 위치에서 작업하여야 함
- ☑ 작업 중 사고가 발생하더라도 즉시 양망기(캡스턴)를 정지할 수 있도록 최소한 선원 2명이 함께 작업하여야 함

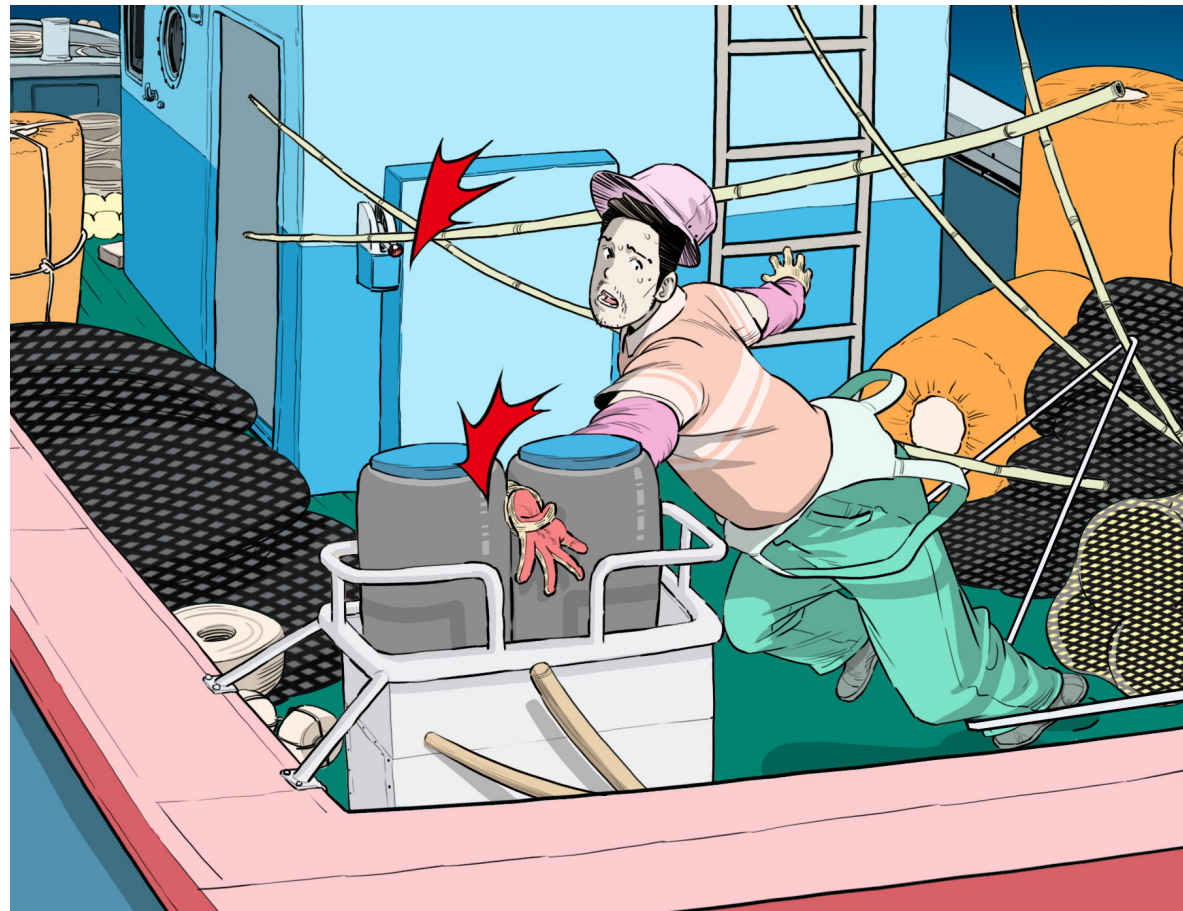
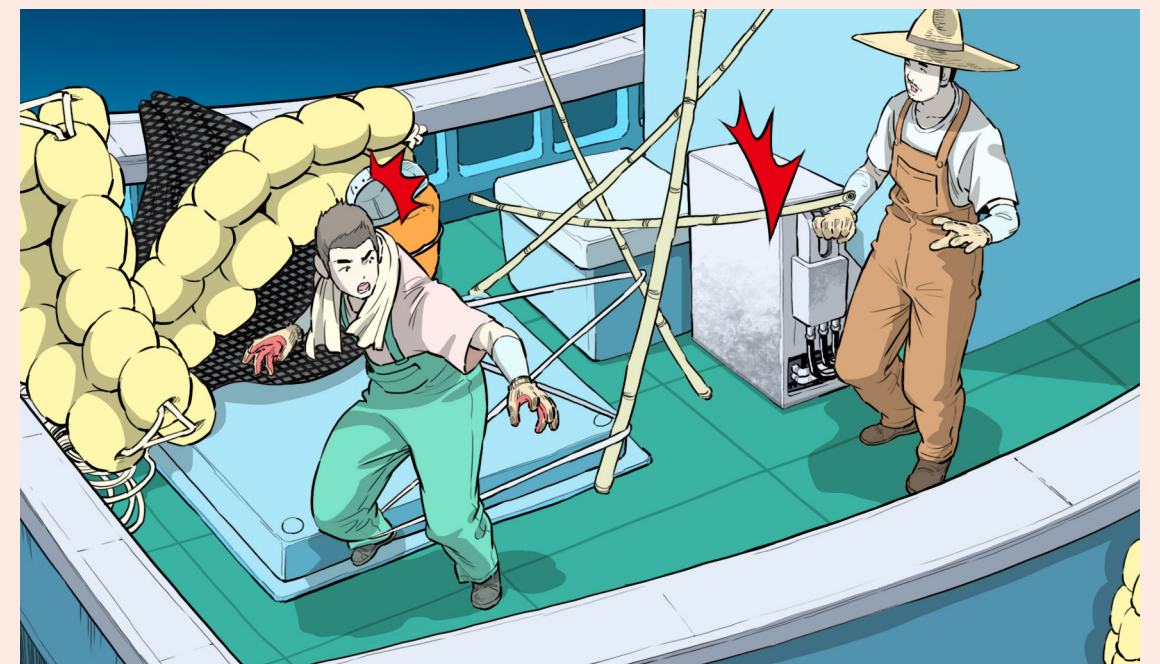
(목포해심 제2018-028호)

어선 I호는 총톤수 7.93톤, 최대출력 285kw 1기를 장치한 강화플라스틱(FRP)재질의 어선으로, 어망을 정리하다 넘어지면서 갈고리가 묶인 대나무를 작동레버와 연결한 임시 원격작동장치를 건드려 양망기가 선수 방향으로 회전하였고, 그 위에 넘어져 사고 선원의 흉부, 복부와 골반이 깔려 들어가 사망

- 선미 양망기 뒤 난간 근처에서 어망을 정리하다 중심을 잃고 넘어지면서 임시 원격작동장치를 건드려 양망기가 작동되었고, 사고 선원이 양망기 위에 넘어지면서 양망기 롤러에 깔려 들어가
- 선장이 작업안전 관리·감독을 소홀히 한 것도 일부 원인

- ☑ 양망기와 같이 회전하는 장비의 작업 시 안전사고가 발생할 위험이 높으므로 경험이 풍부한 숙련된 선원이 작업을 하도록 해야 하고, 선원이 안전수칙을 준수하여 작업할 수 있도록 작업 전 안전교육을 철저
- ☑ 양망기 작업을 할 때에는 비상시 즉시 작동을 멈출 수 있도록 2인 1조로 작업

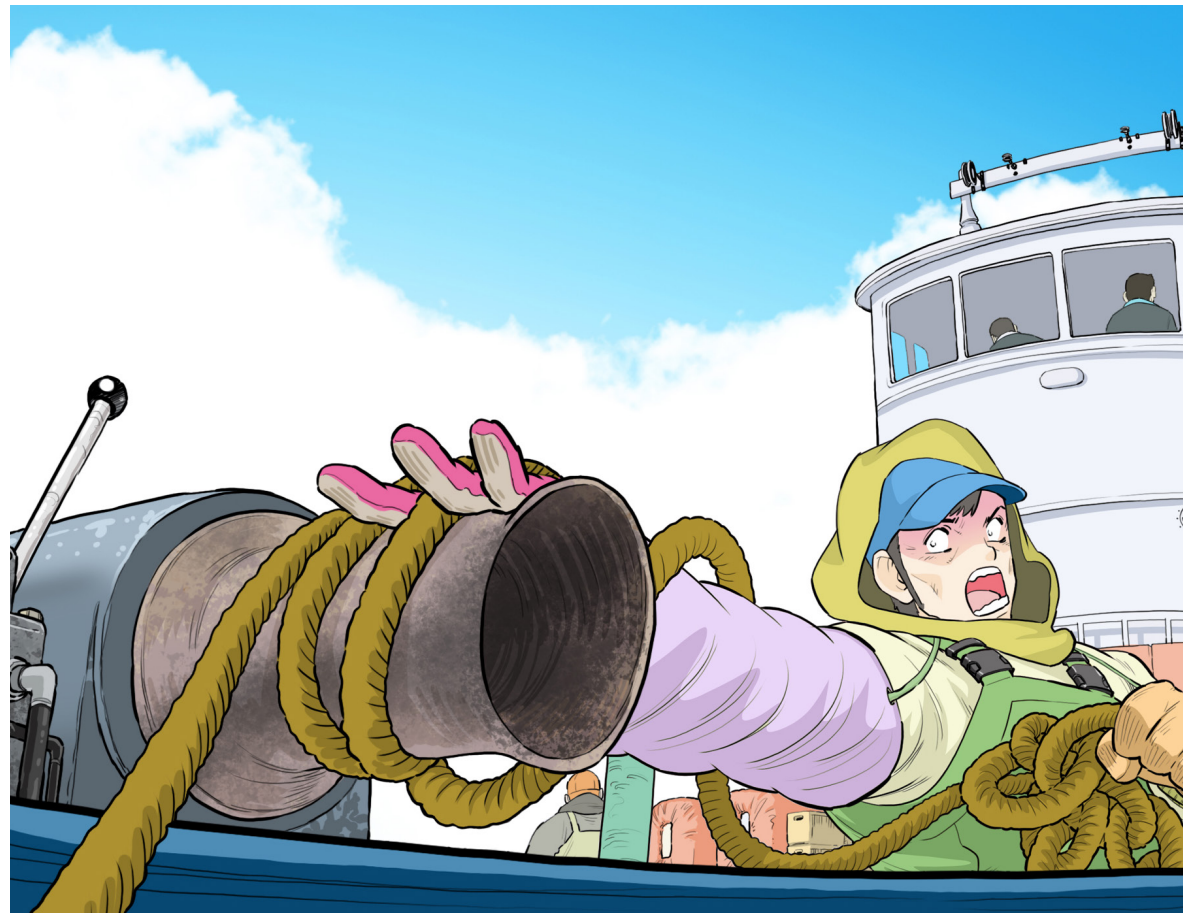
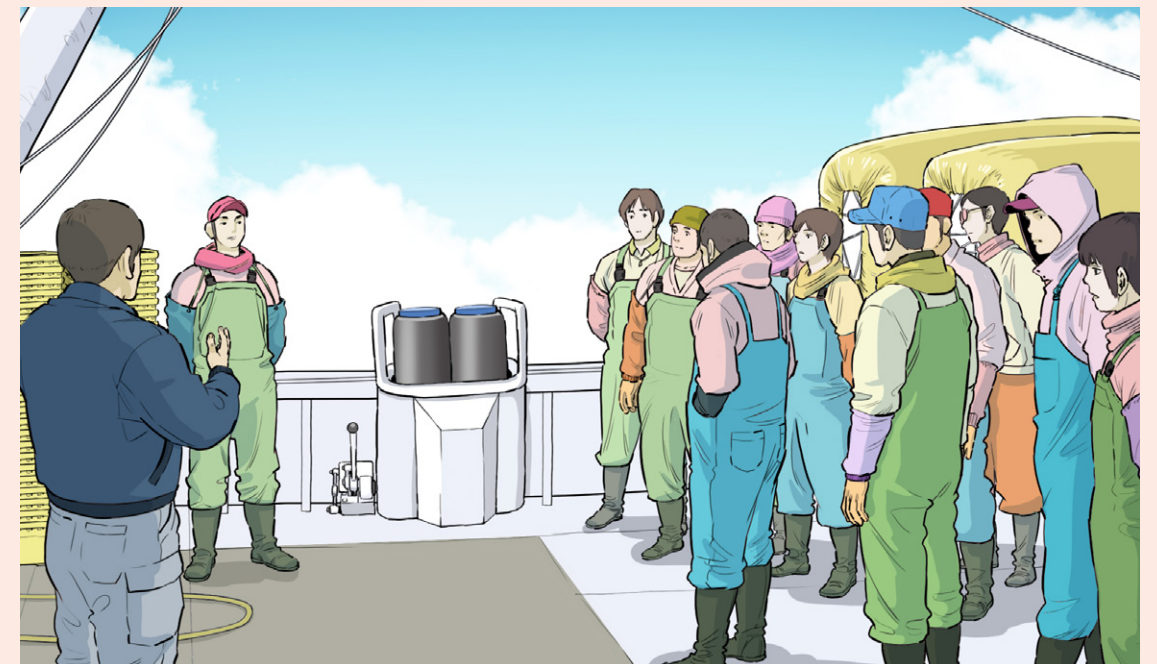
(목포해심 제2018-044호)

어선 J호는 총톤수 153.95톤, 최대출력 640kw 1기를 장치한 강조 어선으로 양망작업을 하던 중, 선수 양망기를 조작하던 선원이 엉킨 주대줄을 풀기 위해 양망기에 접근하여 작업 중 옷깃과 몸이 달려 들어가면서 사망

- 양망기를 저속이나 정지하지 아니한 상태로 엉킨 로프를 풀기 위한 행동을 함
- 양망기와 안전거리를 유지하지 않고 회전하는 양망기 부근에 접근하여 작업을 함
- 양망작업을 하던 중 선원이 부주의로 회전하는 양망기 드럼에 선원의 신체 일부가 달려 들어가 회전하면서 발생한 것이나, 선장이 작업안전 관리·감독을 소홀히 한 것도 일부 원인

- ☑ 회전하는 양망기 부근에서 작업할 경우 선원의 신체 일부가 달려 들어가는 안전사고가 발생할 위험이 매우 크므로 안전거리를 유지하는 등 작업 안전수칙을 철저히 지켜야 함
- ☑ 기상이 악화된 상태에서의 양망작업은 선원의 작은 실수, 피로, 권태 등으로 인해 사고가 발생할 위험이 매우 높으므로 선장은 안전하게 작업이 진행될 수 있도록 사전에 안전교육을 철저히 하고 안전수칙을 준수하는지 특별한 주의를 기울여야 함
