IMO 공표 해양사고 교훈사례집 Ⅱ

해양수산부
중앙해양안전심판원

IMO 공표 해양사고 교훈사례

기국준수 전문위원회
20차, 2012년

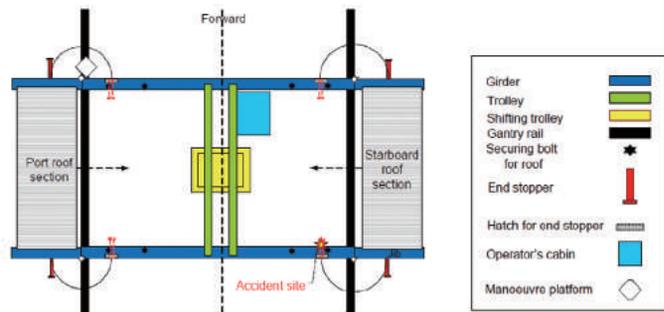
모든 선원이 안전한 위치에 있다는 것이 확인된 후 지브 네 개가 움직이기 시작했다. 곧 갠트리 크레인의 철제 대들보에 있던 선원 두 명은 보호벽 안에 위치한 크레인 고정장치의 해치를 열어야 한다는 것을 알게 되었지만 함께 작업하던 다른 선원에게 알리지 않았다. 이들은 즉시 가서 크레인 고정장치의 해치를 열었고, 다른 선원 한 명이 우측 후단 지브의 고정장치 부근에서 부딪혀 사망한 상태로 발견되었다.

- 지브를 회수할 때 갑판장이 통로에 서 있으면서 사고가 발생했다. 트롤리를 고정하기 위해 지브에 설치된 고정장치가 크레인의 선수와 선미 보호벽을 통해 움직였고 철제 대들보를 지나 통로까지 움직였다. 갑판장이 이 곳에 있던 이유는 확인되지 않았다.
- 고정장치의 해제를 위해 해치를 연 후, 우현 슬라이딩 지붕 부분의 선미 쪽 코너에 있는 T자 고정 볼트에 부착할 쇠줄을 확인하는데 신경 쓰고 있었을 것이다. 이는 갑판장이 부딪힌 장소와 그가 발견된 위치를 바탕으로 추정된 것이다.

- 선상에서 이루어지는 모든 작업에 대한 위험평가는 필요한 조치와 함께 사전에 진행되어야 하며, 선원들은 작업 중 올바른 의사소통, 안전규정 준수 등에 주의를 기울여야 한다.
- 움직이는 부품이 있어 선원이 깔릴 위험이 있는 지역은 폐쇄하고 적절한 표시와 경고 조명/경보로 분명하게 표시해야 한다.
