2019⁺년

주요 해양사고 사례와 교훈

발간등록번호 | 11-1192251-000023-01

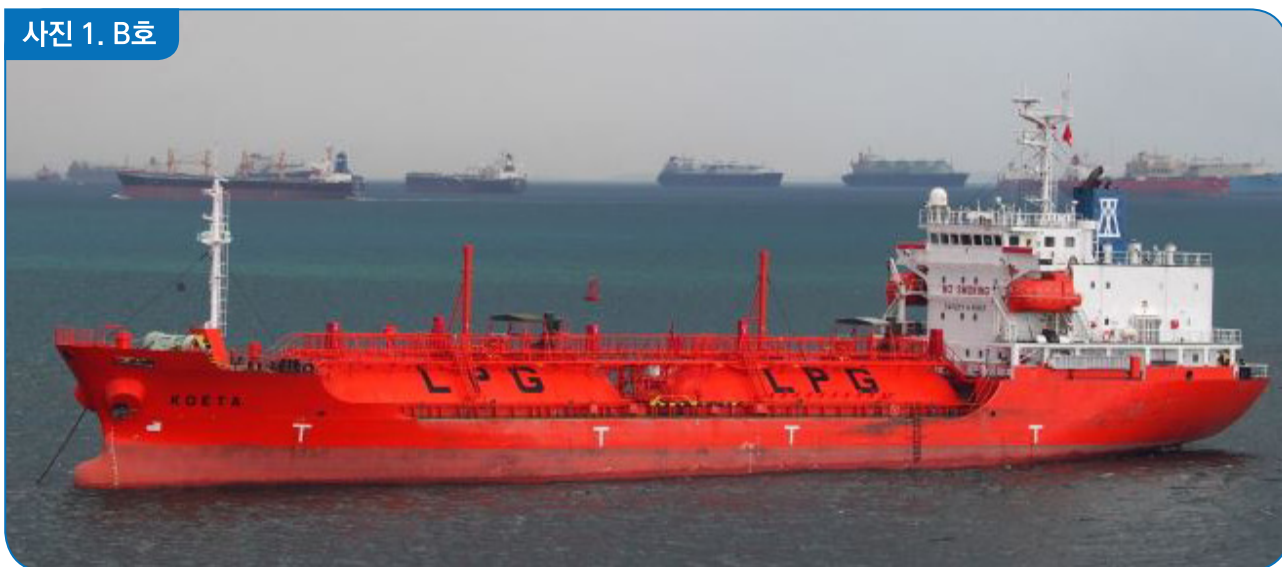
사진 1. B호

사고 당일 이 선박은 새벽 여수 국동항을 향해 귀항을 시작하다가 이 선박의 우현에서 좌현 방향으로 이동 하던 B호와 횡단상태로 조우하게 됨. A호 선장은 잠시 정류하다가 다시 항해를 재개함. B호는 울산항에서 프로필렌을 선적하고 중국 렌원강항으로 향하고 있었음. 당시 항해당직은 일등항해사와 당직타수가 서고 있었고 A호가 항행을 재개한 후 1마일 떨어진 지점에서 A호를 초인함.

이후 항법상 피항선인 A호가 피항동작을 취하지 않자 B호는 횡단상태에서 유지선이 해서는 안 되는 좌현 변침을 함. 공교롭게도 A호는 B호의 좌현변침을 인지하지 못한 상태로 우현변침을 하였고, 이렇게 우회두 중인 A호와 좌회두 중인 B호가 충돌함.

이 충돌사건은 서로 진로를 횡단하는 상태에서 피항선인 A호가 경계를 소홀히 하여 미리 동작을 크게 취해 피항하지 않아 발생한 것이나, 유지선인 B호가 경계를 소홀히 하여 충돌위험이 발생한 뒤에 횡단 상태에서 금지되어 있는 좌현변침을 한 것도 일부 원인이 됨.

항해당직자는 운항환경상의 일체의 현저한 변화와 관련하여, 시각·청각 및 당시의 상황에 맞게 이용할 수 있는 모든 수단을 이용하여 지속적인 경계상태를 유지하여야 함.

횡단상태에서 조우하는 경우 피항선은 미리 동작을 크게 취하여 피항하여야 하고, 유지선은 좌현 쪽에 있는 선박을 향하여 좌현변침을 하여서는 안됨.

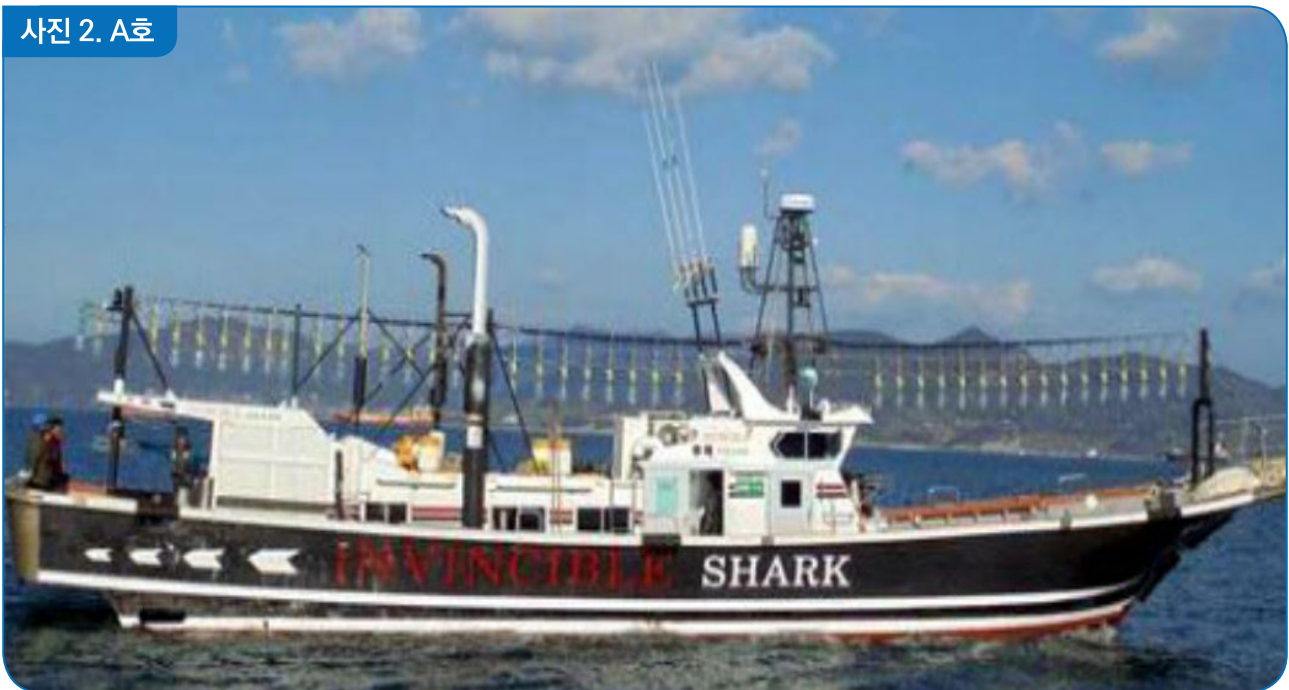
사진 2. A호

이 사고로 A호 선장과 낚시승객 4명이 구조되지 못하고 사망함.

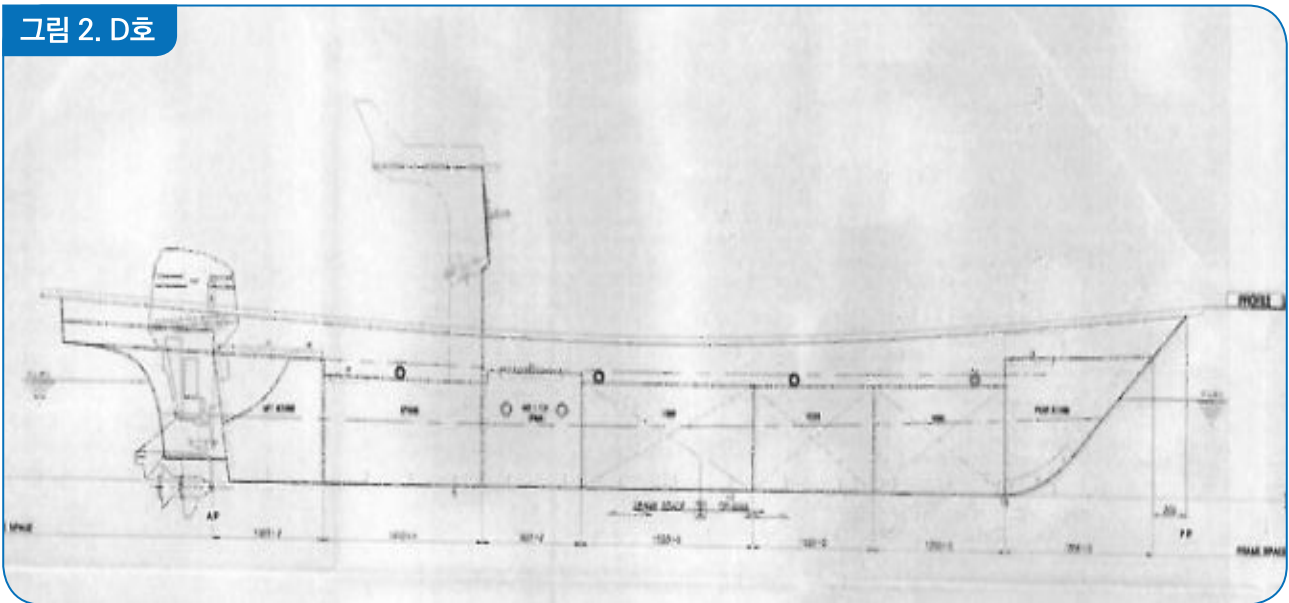
그림 2. D호

그러나 선장은 이를 알고 있으면서도 피곤하다는 이유로 조타기 앞 의자에 앉아 조선을 함. 이 때문에 선장은 이 선박의 진로 앞에서 조업하고 있는 D호를 발견하지 못함. D호 또한 바다에서 그물을 양망하느라 경계를 소홀히 하였고 뒤늦게 상대선을 발견하고 부표용 깃발을 흔들었으나, 상대선이 이를 발견하지 못해 C호의 선수와 D호의 우현 선미가 충돌함.

이 충돌사건은 항행 중인 C호가 경계를 소홀히 하여 어로에 종사하고 있는 D호를 피하지 아니하여 발생한 것이나, D호가 충분한 피항협력동작을 하지 아니한 것도 일부 원인이 됨.

항해사가 선교에서 경계를 하는 경우 가능한 한 의자에 앉지 않고 서서 경계를 유지하여 시야 확보에 노력해야 함.

어로에 종사하고 있는 선박이라도 사고 방지를 위해서는 육안 및 레이더 등을 통하여 적절한 경계를 유지하여야 함.

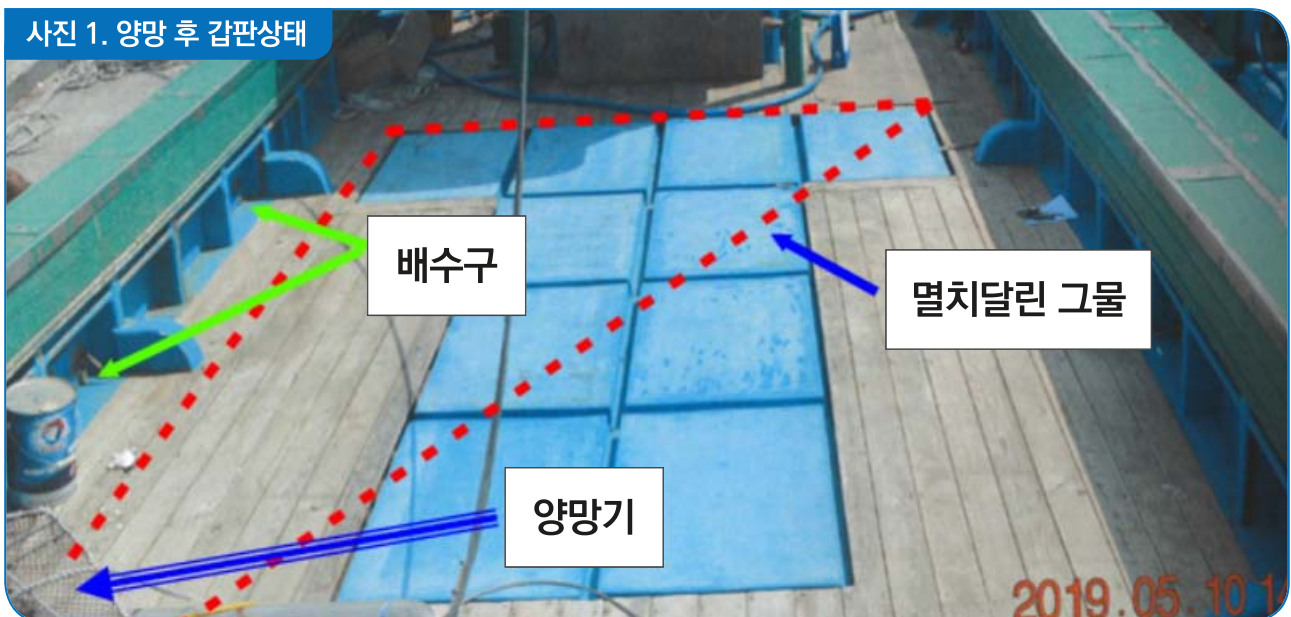
사진 1. 양망 후 갑판상태

이 전복사건은 E호가 조업을 마친 후 그물을 갑판에 펼쳐 놓고 우현으로 기운 상태에서 귀항 중, 선체 동요 등에 의해 그물이 우현으로 쏠리면서 배수구를 막아 갑판에 유입된 해수 및 그물에 의해 횡경사가 가중되어 복원력을 상실하여 발생함.

선박은 항해 개시 전 움직이기 쉬운 선체 속구나 물건 등을 철저히 고박하고 항해하여야 함.

선박이 항해 중 횡경사가 발생하면 무리하게 항해를 지속하지 말고, 정선 또는 저속으로 조심히 항해하면서 횡경사가 발생한 원인을 찾아 이를 해결하고 항해를 재개하여야 함.

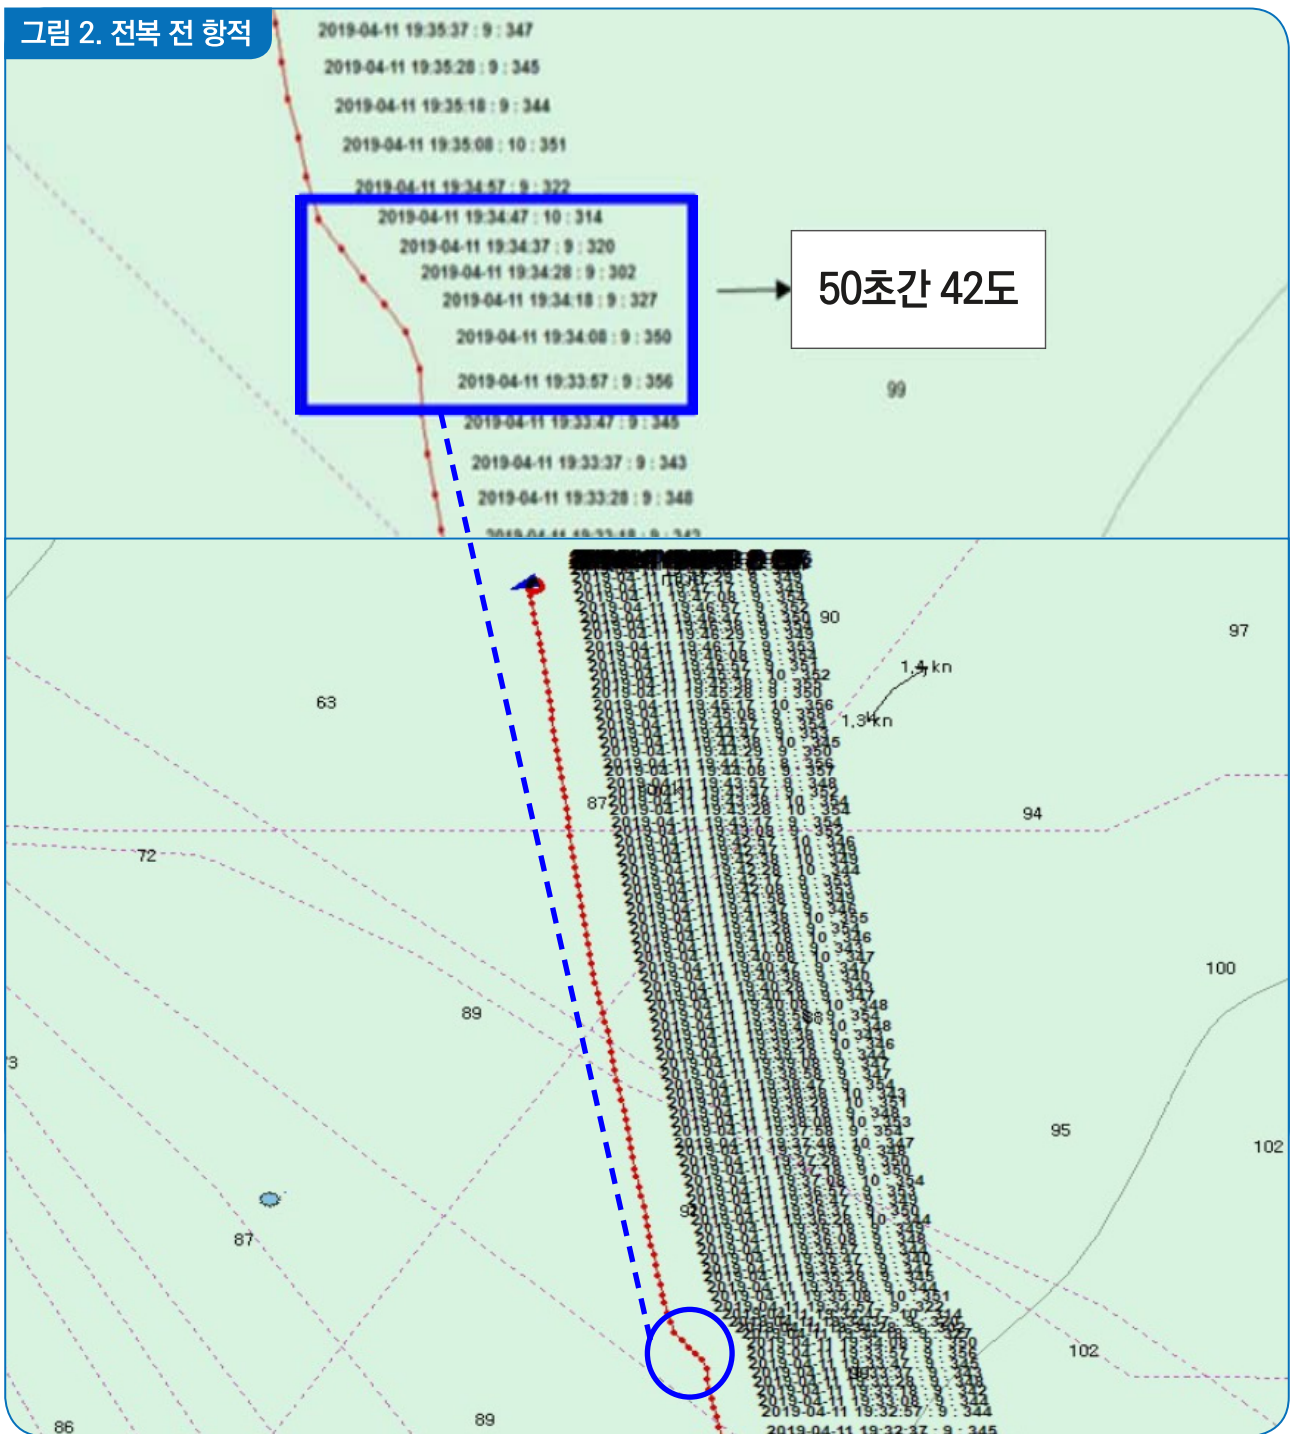
그림 2. 전복 전 항적

E호 선장은 우현 횡경사를 줄여보고자 좌현으로 변침을 시도하였으나 이후 선체 회두에 의한 원심력에 의해 외방 경사를 일으켜 우현으로 횡경사가 가중됨.

선박이 변침 등을 하기 위해 타를 사용할 시 일반적으로 내방경사 후 외방경사가 발생하고, 내방경사보다는 외방경사가 더욱 크게 발생함을 인지하고 타를 사용하여야 함.

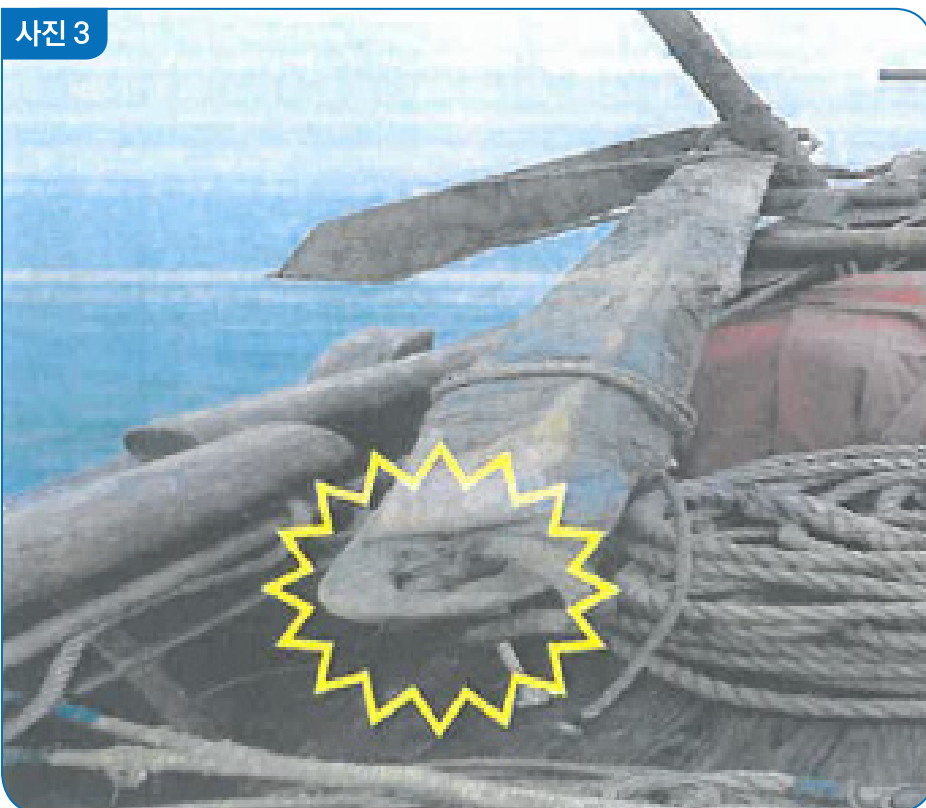
사진 3

이 선원 사망·실종 사건은 자망어업 부속선이 그물 밑에 들어가 어획물수거작업을 하던 중 수중에 있던 자망닻의 고리부분이 재질불량으로 파열되어 자망어구의 쥘대가 갑판에 있던 선원들을 가격하여 발생함.

사진 3. 파열되었을 것으로 추정되는 닻고리 부분(사고가 발생한 닻은 유실되어 반대편 닻을 채증)

선박소유자는 일정 주기로 어구의 변형·마모·부식 여부를 확인하고 어구의 일부분이 원래의 강도를 유지하지 못하는 경우 이를 교환하여 선원들이 위험한 상황에 노출되지 않도록 하여야 함.

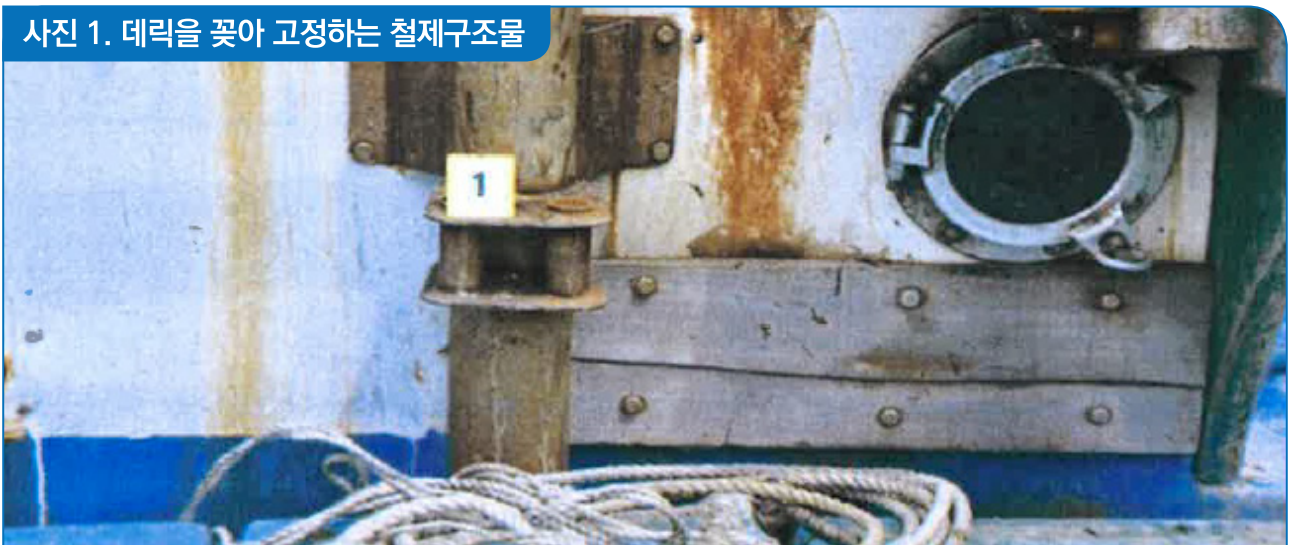
이 선원 사망사건은 닻 인양작업 중 닻이 선체에 걸렸음에도 선장이 사이드드럼을 조작하여 닻을 끌어 올림으로써 데릭에 강한 장력이 발생하여 데릭이 넘어지면서 발생함.

사진 1. 데릭을 쏘아 고정하는 철제구조물

사이드드럼 · 양망기 등을 조작하는 선원은 선체 걸림, 수중 장애물, 조류의 영향 등으로 로프에 과도한 장력이 걸릴 경우 롤러를 정지하고 안전사고가 발생하지 않도록 각별히 주의하여야 함.

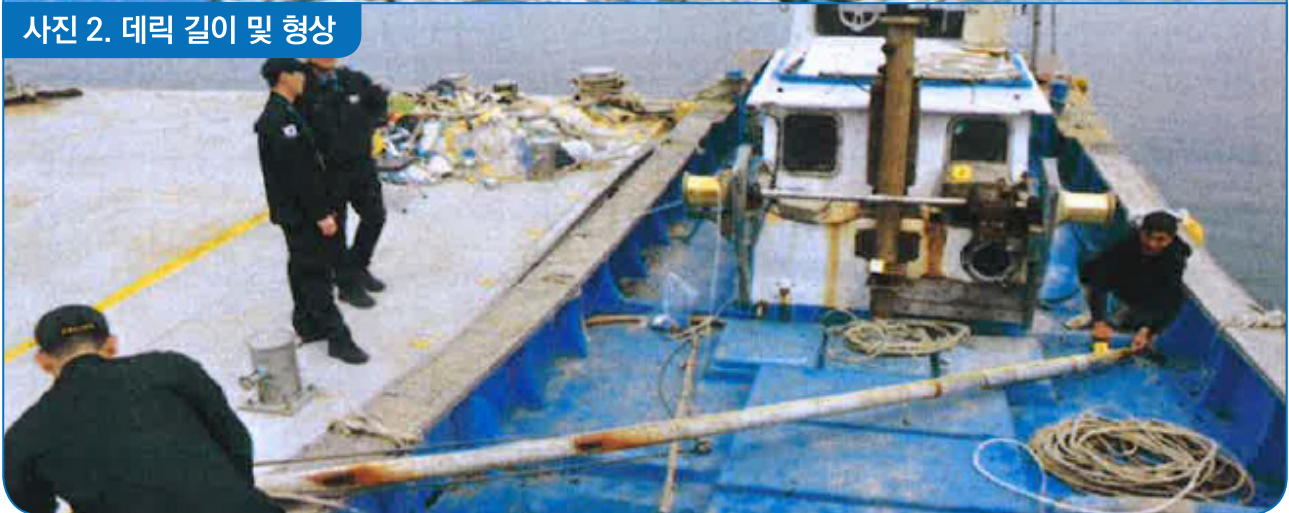
사진 2. 데릭 길이 및 형상

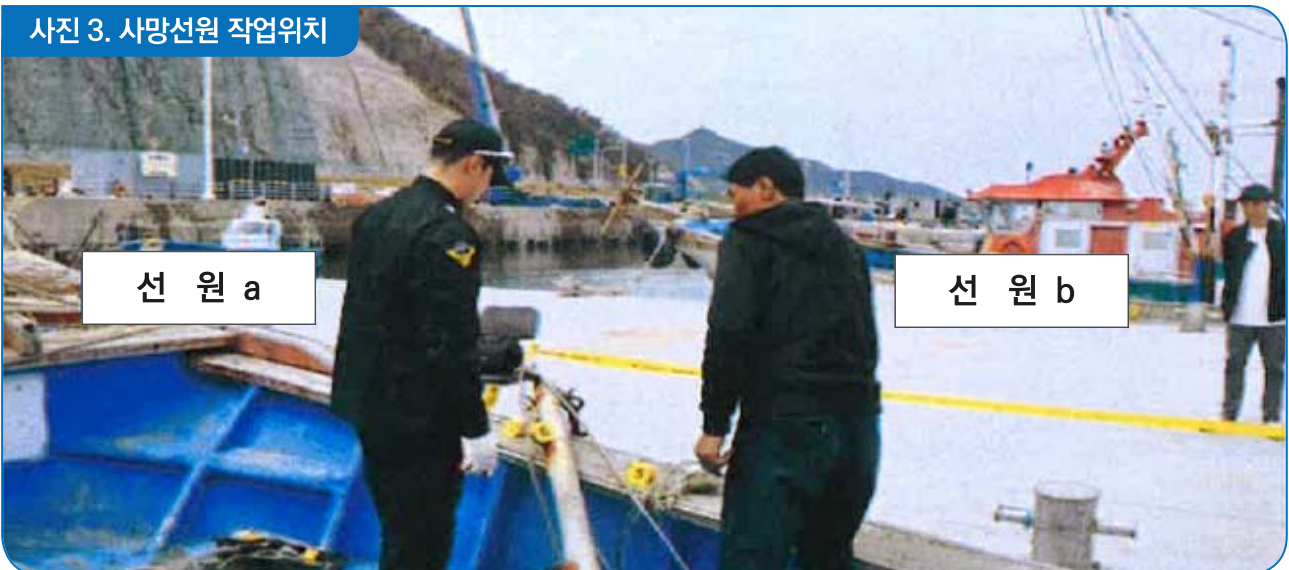
G호는 2019년 4월 16일 07시경 군산시 옥도면 방축도항에서 선장 포함 선원 3명이 승선하고 출항하여 김양식장에서 양식장 고정용 닻을 인양하던 중 닻이 선체에 걸렸음에도 선장이 사이드드럼을 조작하여 닻을 끌어올리는 바람에 닻줄이 걸려 있던 데릭에 강한 장력이 발생하여 데릭이 넘어지면서 선원의 안면 부를 강타하여 사망함.

사진 3. 사망선원 작업위치

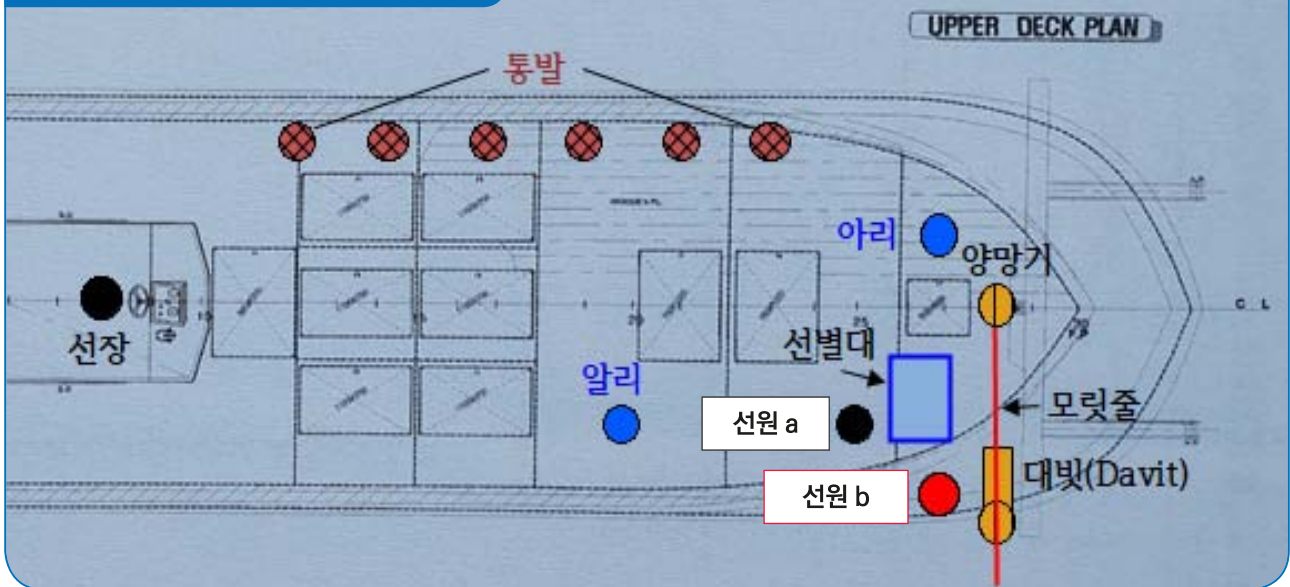
남은 통발 약 80~90개 중 약 30개의 통발을 양승하였을 때, 사바끼로부터 약 5m 떨어진 위치에서 모릿줄을 사리고 있던 선원 a가 모릿줄이 사바끼를 빠져나오기 전에 끌어당김으로써 장력을 받고 있던 모릿줄이 사바끼 홈에서 튕겨져 나왔고, 이 모릿줄이 우현 난간에 앉아 있던 선원 b의 신체를 가격함.

이 선원 사망사건은 통발 양승작업 중 선장의 선원에 대한 안전관리 소홀과 선원의 부주의로 사바끼에서 튕겨져 나온 모릿줄이 난간에 부주의하게 앉아 있던 선원의 신체를 가격하여 발생함

그림 4. 통발 양승작업 중 선원 배치 상황

통발 양승작업 중 모릿줄을 사리는 선원은 장력이 강한 모릿줄을 사바끼에서 빠져나오기 전에 끌어당길 경우 사바끼에서 모릿줄이 튕겨져 나올 수 있으므로 주의하여야 함.

선원이 난간에 앉아서 작업을 하면 선체가 외력을 받아 흔들리거나 어구에 가격을 당할 경우 몸의 중심을 잃고 추락할 위험이 있으므로 갑판에서 작업하여야 함.

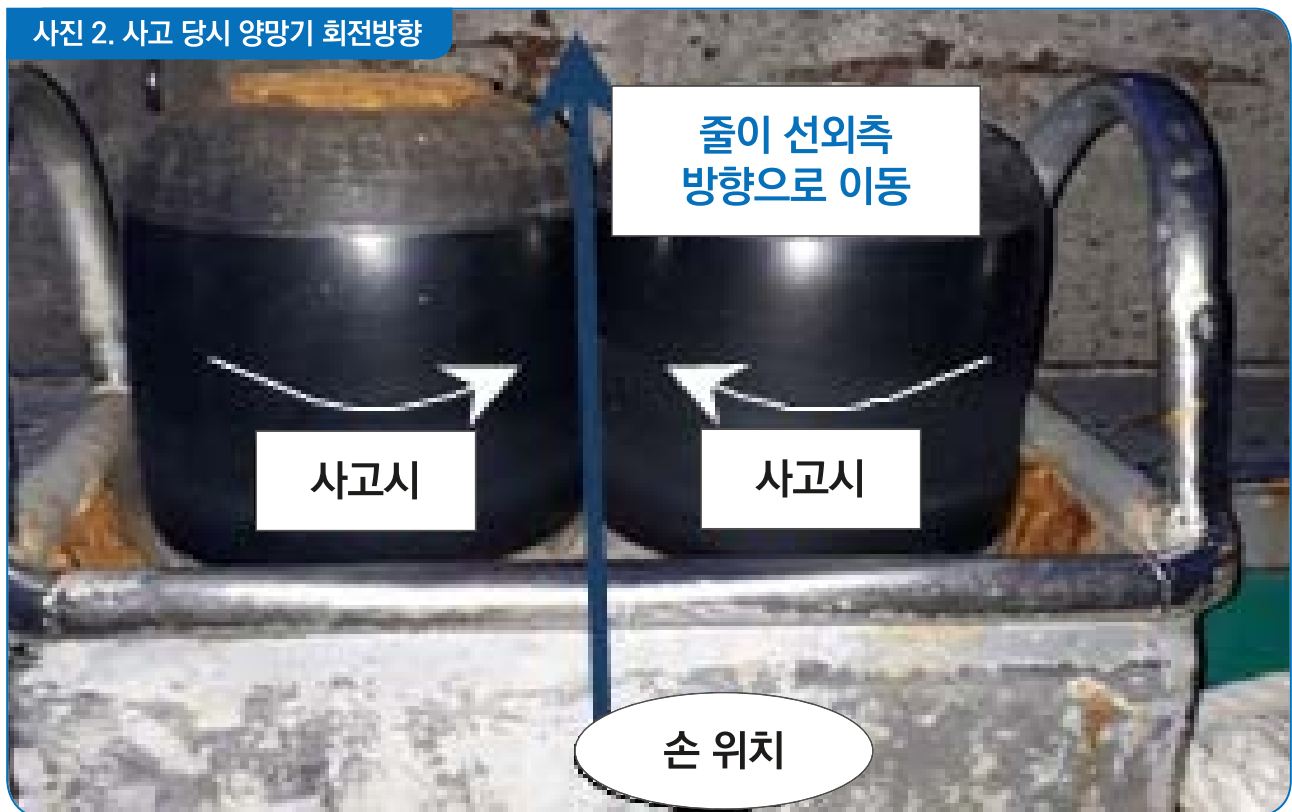
I호의 선원이 2019년 6월 16일 14시 50분경 전남 신안군 흑산도 동북방 약 16마일 해상인 북위 34도 57분 00초, 동경 125분 29분 00초 지점에서 혼자 양망기 롤러에 돌림줄을 끼우면서 양망기를 가동하면서 양망기 작동방향을 선내측으로 작동시키지 않고 선외측으로 잘못 작동시켜, 양망기에서 선내쪽으로 빠져 나와야 할 돌림줄이 오히려 양망기에 빨려 들어가면서 돌림줄을 잡고 있던 사고 선원의 손을 포함한 신체 까지 양망기에 감겨들어가 사망함.

이 선원 사망사건은 안강망 양망작업 중 선원의 양망기 조작 부주의로 선원의 신체가 돌림줄과 함께 양망기 롤러에 빨려 들어가 발생한 것이나, 선장이 선원에 대한 관리·감독을 소홀히 한 것도 일부 원인이 됨.

사진 2. 사고 당시 양망기 회전방향

양망기에 신체가 끼는 사고 발생이 많으므로, 반드시 양망기가 정지된 상태에서 줄이나 그물을 끼도록 하여야 함.

양망기를 켤 때 가능하면 서서히 양망기 롤러의 회전속도를 증가시켜 불의의 사고를 예방하여야 함.

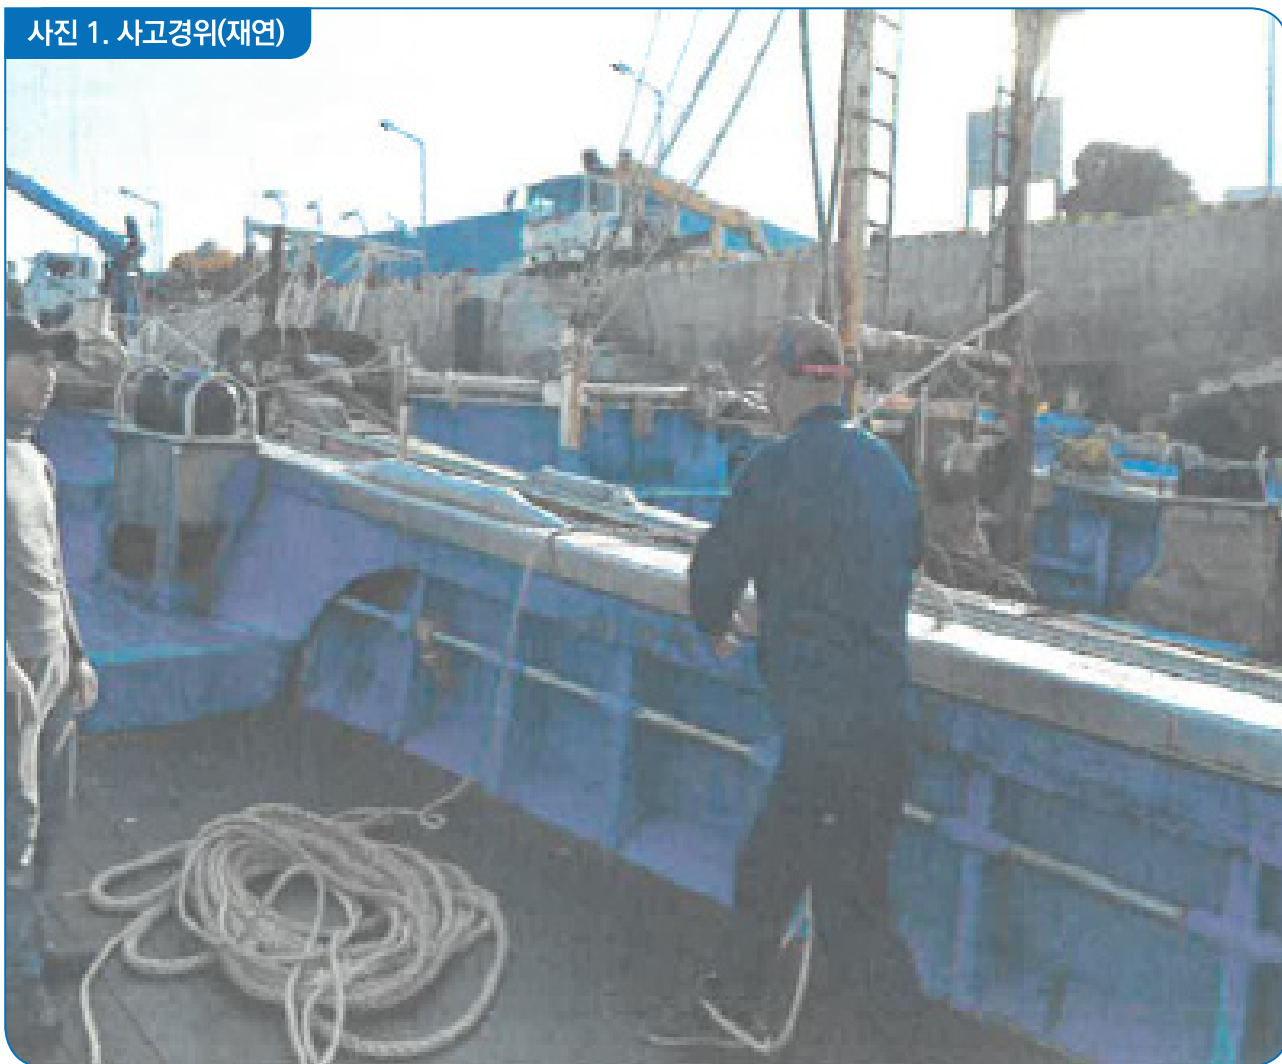
J호는 2019년 4월 15일 07시 47분경 충남 보령시 대천항에서 선장 포함 선원 8명이 승선하고 출항하여 조업지에서 안강망어구를 투망하고 선체에 남아 있던 로프(돛음줄)를 투척하던 중 선원의 발목에 로프가 감겨 해상에 추락함.

이 선원 부상사건은 선원이 자신의 발목에 로프가 감긴 것을 모르고 로프를 투척하다가 해상으로 추락하여 발생한 것이나, 선장이 선내작업에 대한 안전 관리 · 감독을 소홀히 한 것도 일부 원인이 됨.

사진 1. 사고경위(재연)

선원은 로프작업 시 항상 안전사고의 위험에 노출되어 있다는 사실을 염두에 두고 안전사고의 예방을 위하여 스스로 노력하여야 함.

선장은 선내에서 발생할 수 있는 위험요소를 파악하여 평소 선원들에게 안전교육을 실시하여야 하고, 특히 로프에 장력이 걸리는 작업을 할 때는 로프 파단, 신체 감김 등의 사고가 발생할 수 있으므로 작업선원에 대한 관리·감독을 철저히 하여야 함.

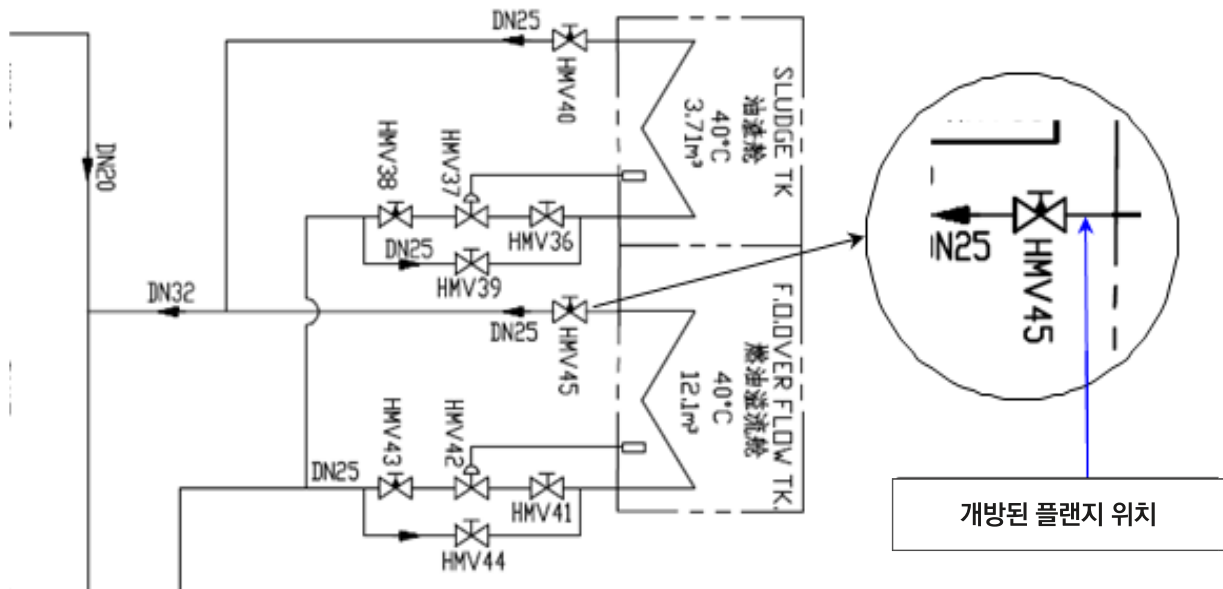
그림 3. 연료유넘침탱크 가열관 배관도

이 화재사건은 L호 2등기관사가 임의로 혼자서 연료유넘침탱크 가열관을 점검하던 중 주의를 소홀히 하여 열매체유 순환을 정확하게 차단하지 않은 채 밸브 플랜지를 개방함으로써 압력이 걸린 고온의 열매체유가 주변에 있던 주기관 제어반 등 전기계통으로 비산되며 전선의 단락 · 합선으로 발화하여 발생한 것임. 또 기관장이 2등기관사에 대한 지휘 · 감독을 소홀히 한 것도 일부 원인이 됨.

선박에서 각종 연료유탱크 가열관을 점검할 때에는 관련 배관도를 면밀히 살펴 폐쇄하여야 할 밸브를 정확하게 식별하고, 밸브의 작동상태를 점검한 후 밸브를 확실하게 닫고 점검하여야 함.

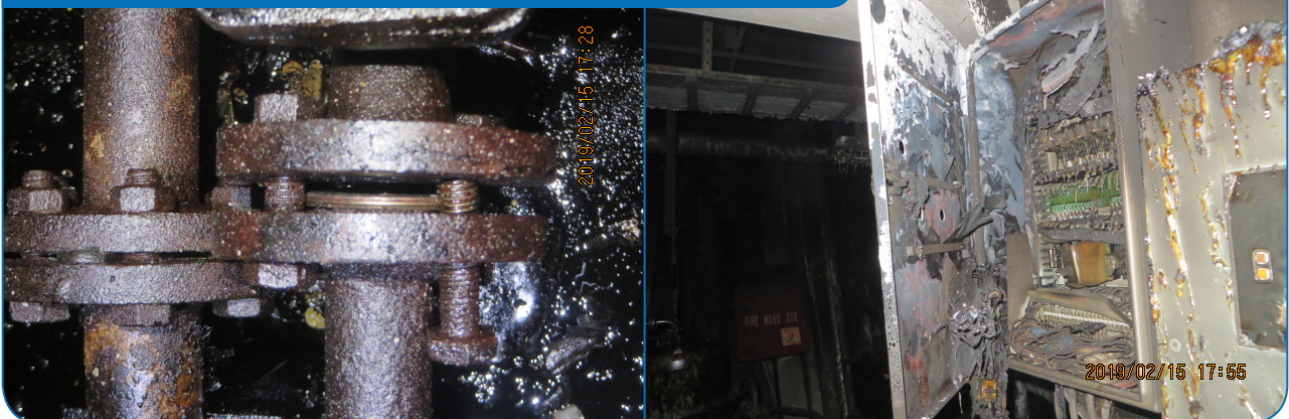
사진 1. 출구관 밸브 플랜지 벌어진 모습 및 소훼된 주기관 제어반 모습

열매체유장치가 설치된 선박에서는 열매체유 온도(약 170℃)가 증기보다 높고, 누유 시 증기와는 달리 화상의 위험뿐만 아니라 화재사고 위험이 있는 점에 주의하여야 함.
