[특별조사 2021-002]

해양사고 특별조사보고서

- 낙시어선 푸른바다호 교각접촉사고 -

중앙해양안전심판원 특별조사부

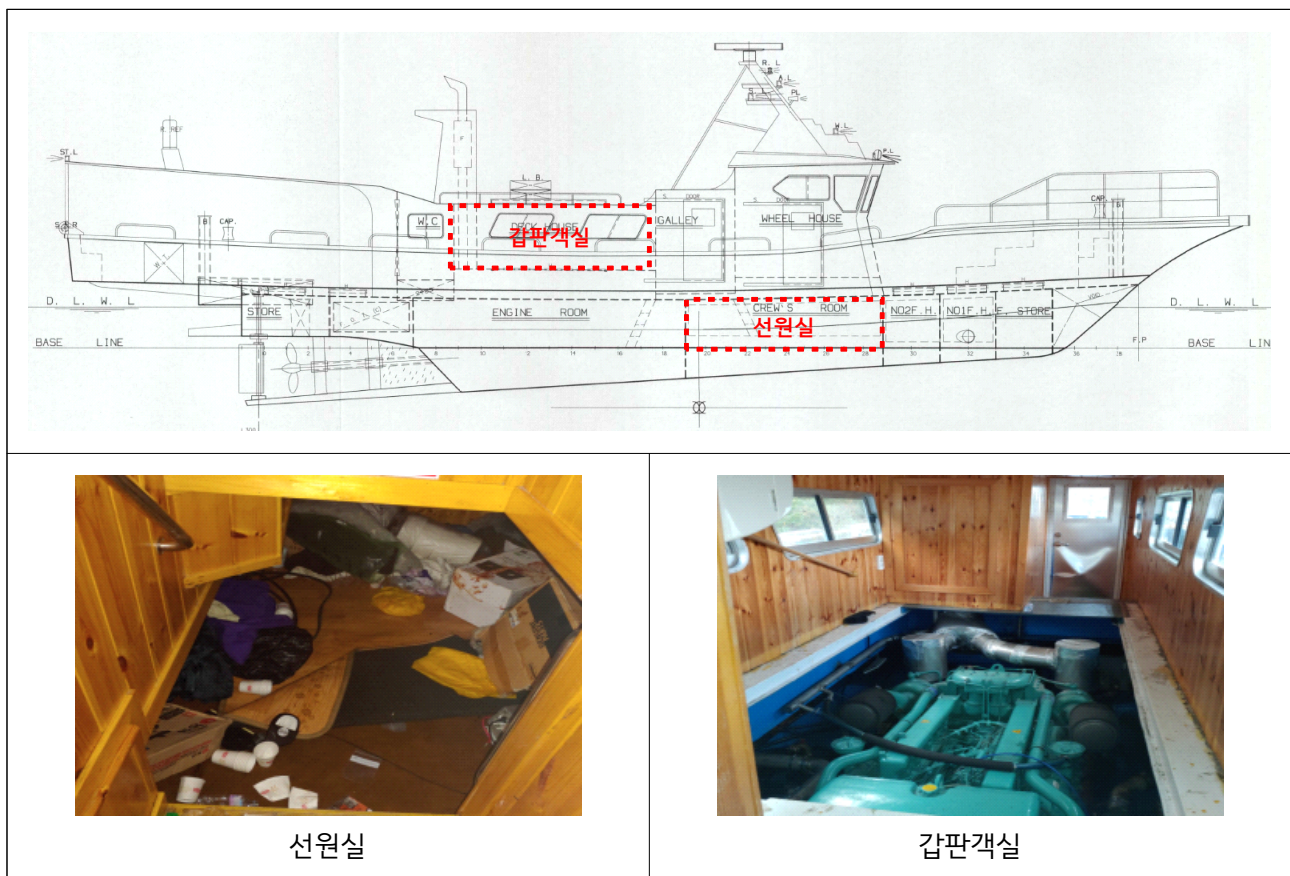
- 2.3.3 선원실은 상갑판 아래에 위치해 있으며, 계단을 통해 내려가야 들어갈 수 있다. 길이 약 2.45미터, 너비 약 1.70미터, 높이 약 1.04미터의 평평한 방 구조이며, 벽면은 나무판으로 마감되었다. 선원실 내부 지붕 및 각종 구조물에는 승객이 모서리 등에 부딪칠 경우를 대비한 충격 흡수시설 등은 설치되지 않았다.
- 2.3.4 상갑판위에 설치된 갑판객실은 길이 약 2.80미터, 너비 약 1.70미터, 높이 약 1.15미터로 선원실보다 약간 넓다. 선원실과 마찬가지로 평평한 방 구조이며, 벽면은 나무판으로 마감되었다. 갑판객실에도 모서리 등에 충격 흡수시설이 설치되어 있지 않았다.
- 2.3.5 선원실 및 갑판객실은 선원이나 승객이 승선 중 휴식을 취하거나 머무를 수 있도록 설치된 장소이며, 장소 각각에 대한 정원은 따로 지정되지 않은 상태에서 선원실은 낚시 승객을 위한 공간으로도 활용되고 있다.

<그림 2> 선박구조, 선원실 및 갑판객실⁵⁾

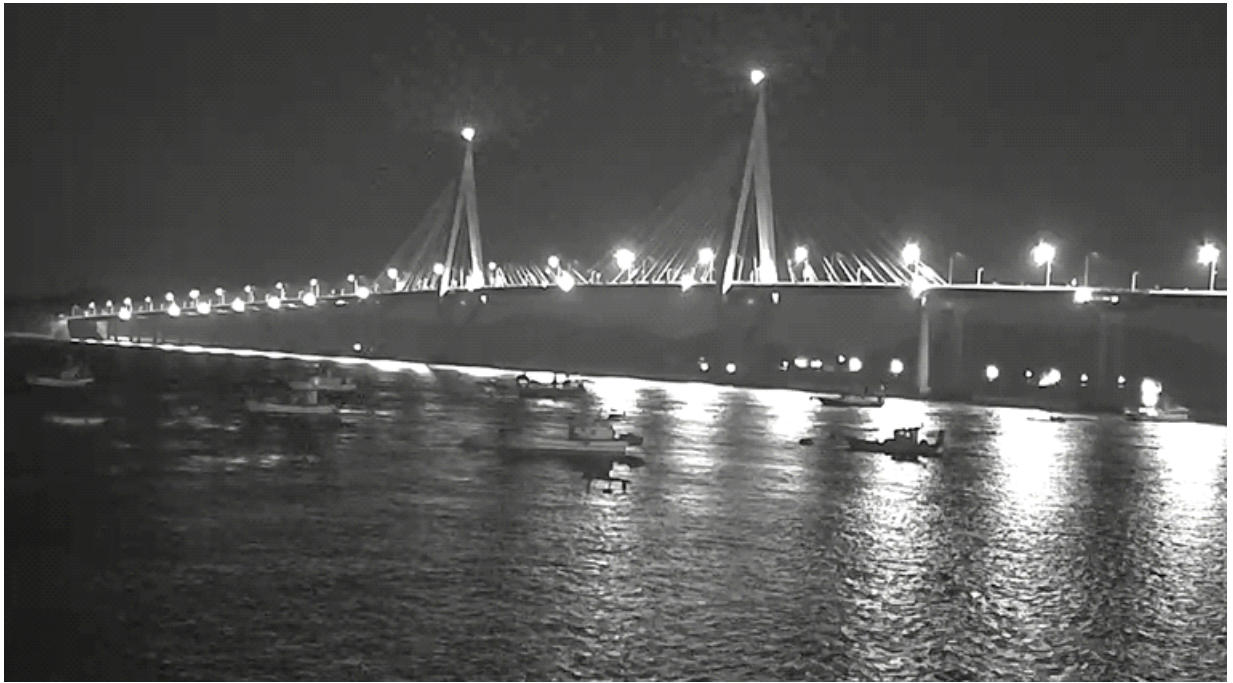
<그림 16> 사고 당시(2020년 10월 31일 05시 30분경) 영목항 CCTV 영상

4.2.1.6 교각기초표시등이 소등되어 있었다더라도 사고 당일 영목항 CCTV 녹화영상에 따르면 대교 상판 위에 설치된 가로등이 켜져 있어 육안으로 대교 구조물의 윤곽을 알아볼 수 있을 정도로 시정이 양호하였으므로, 교각기초표시등 점등 여부와 상관없이 푸른바다호 선장이 대교에 근접했을 때 주의 깊게 관찰하였더라면 육안으로 주교각을 확인하는 데는 어려움이 없었던 것으로 판단된다.

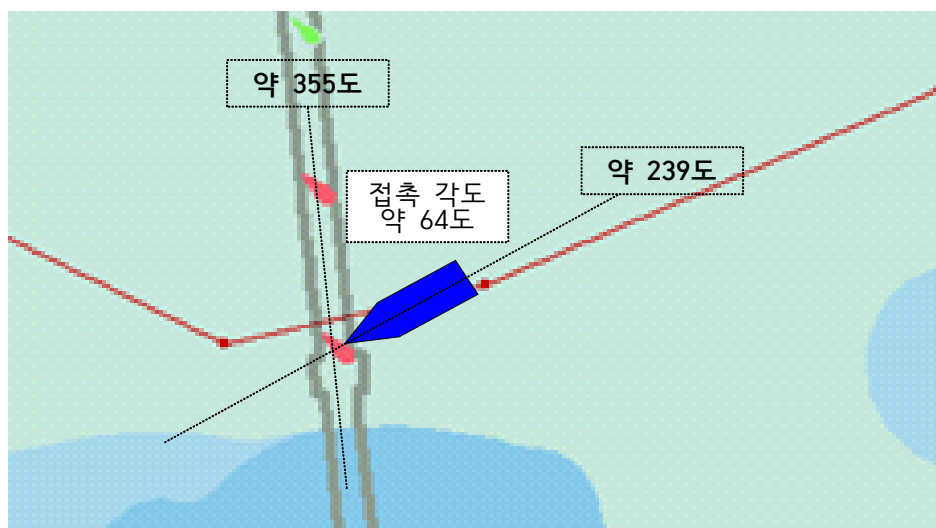
3.2.10 자동식별장치(AIS) 항적자료에 따르면 2020년 10월 31일 05시 31분경 진침로 약 239도, 속력 약 18노트로 향해 중인 푸른바다호가 원산안면대교 남측 주교각(PY1) 하부와 정선수간 약 64도 각도로 접촉된 것으로 나타났다.

<그림 17> 푸른바다호와 교각 간 접촉 각도

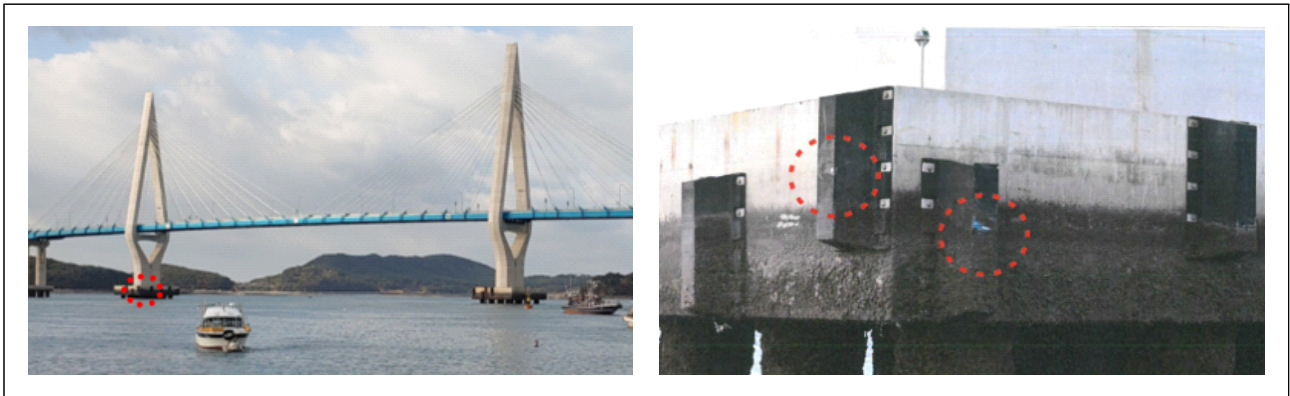
3.4.2 원산안면대교 주교각은 별다른 손상이 없었고, 푸른바다호는 선수부가 찌그러들고 선수부 갑판이 일부 균열되는 등 손상을 입었다.

<그림 19> 원산안면대교 주교각 하부 손상 부위

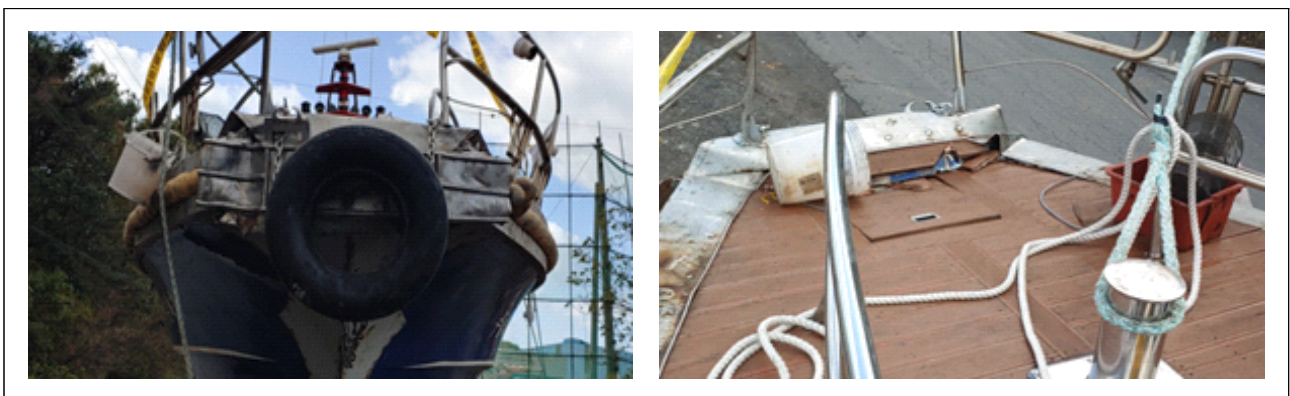
<그림 20> 푸른바다호 선수부 손상 부위

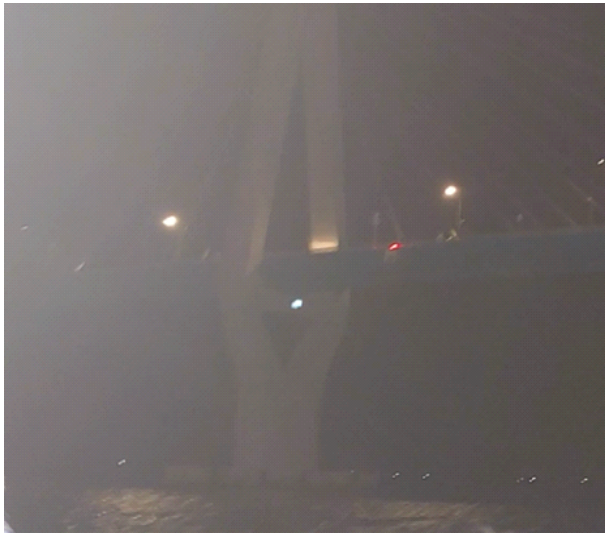
주교각 PY1

<그림 22> 원산안면대교 주교각 전경(2020.11.3. 05:40경)

4.2.1.5 따라서, 사고 당시 원산안면대교의 상판과 상부교각에 위치한 교량등과 교각등은 정상적으로 점등되어 육안으로 확인이 가능하였으나, 푸른바다호와 접촉한 주교각(PY1) 플랫폼 위에 설치된 교각기초표시등은 소등되어 있었던 것으로 인정된다.

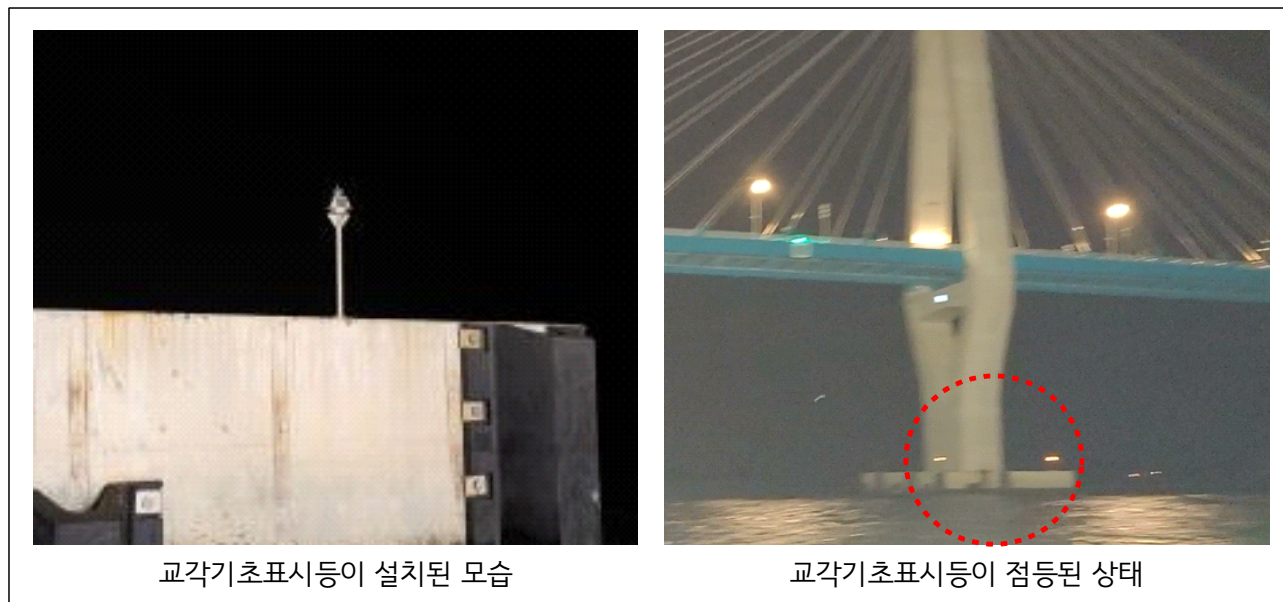
4.2.1.4 교각기초표시등은 태양광을 전력으로 하고 일광 감지기능이 있는 해상용 등명기로 기기 자체 손상이나 노후화 이외에도 주간에 태양광이 충분하지 않거나 태양 전지판의 각도가 적절하지 않을 경우 충전량이 부족하여 야간에 점등되지 않을 수 있다. 푸른바다호 선장은 평상시 이른 새벽에 원산안면대교를 통과하는 경우 교각기초표시등이 켜지지 않는 경우가 있었다고 진술하였다.

〈그림 23〉 교각기초표시등 설치 모습

4.2.1.7 결론적으로 보면, 사고 당시 교각기초표시등이 소등되어 있음으로써 주교각을 멀리서 식별하는데 도움을 주지 못함으로써 당초 설치목적에 따른 충돌방지 기능을 적절히 발휘하지 못한 점은 아쉽지만 사고 당시 시정 및 통항량 등을 고려했을 때 교각기초표시등이 켜지지 않아 주교각을 식별하지 못했다고 보기는 어려우므로 이 사실이 이 사고의 원인과 직접적으로 관련되었다고 보기는 어렵다고 판단된다.

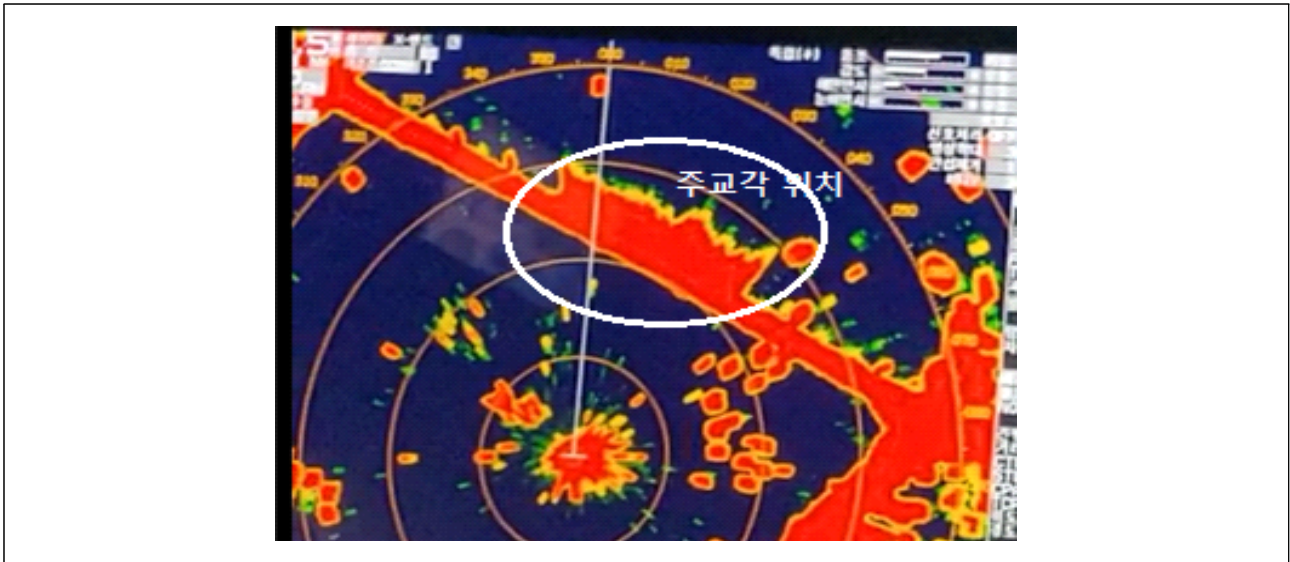
4.2.2.2 이로 인해 레이더를 통해 교량의 존재는 확인할 수 있으나 레이더 전파반사 특성 상 교량상판과 교각의 잔상이 잘 구분되지 않으므로 교각의 위치를 식별하기는 매우 어렵다. 사장교 구간의 경우 주교각 상부구조물로부터 상판에 연결된 케이블이 반사되어 교량의 다른 부분과 구분되는 형태의 잔상을 보여주는 하지만 주교각의 위치와 주교각 사이의 통항최적구간까지 정확하게 구분되지는 않는다.

〈그림 24〉 레이더에 표시되는 원산안면대교 모습

4.2.2.5 다만, 이번 사고 조사과정에서 레이더로는 해상교량의 교각위치 및 항로를 정확히 구분하기 어렵다는 사실이 확인되었다. 해상교량에 레이더비콘 등의 표지를 설치하게 되면 특히 짙은 안개 등으로 시정이 제한되거나 야간항해 시 교각의 위치나 통항가능한 최적항로를 멀리서부터 식별할 수 있을 것으로 판단된다. 야간운항 낚시어선은 레이더를 설치하고 있고, 최근에는 소형 선박도 대부분 레이더를 구비하고 있는 상황임을 고려하여, 주로 소형선박이 통항하는 원산안면대교에도 레이더비콘 또는 레이더 반사기 등의 전파표지를 설치한다면 항해안전에 많은 도움이 될 것이다.

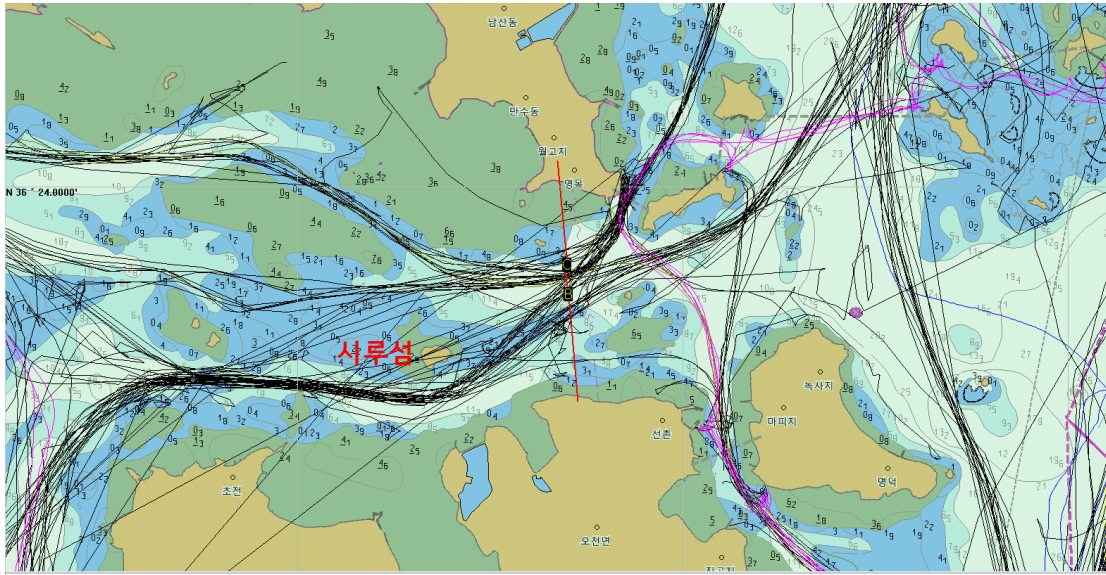
<그림 25> 원산안면대교 통항흐름(2020.10.30. 24시간)

- 4.3.5 이와 같이 원산안면대교를 통과하는 많은 선박들은 다음 목적지 방향에 따라 가까운 쪽 교각 통항을 선호하였기 때문에 그림 25에서 나타난 것과 같이 대교 부근에서 'X'자 형으로 교차하는 항적이 다수 나타났다. 이 경우, 목적지에 따라 어느 한쪽 주교각에 근접하는 항로를 선정하게 되면 주교각 부근에서 다른 선박을 마주치게 될 경우 좌현 대 좌현으로 피항하기 위한 가항수역을 협소하게 만들어 충돌의 위험이 증가하게 되는 문제점을 내포하고 있다.
- 4.3.6 푸른바다호 선장은 이러한 위험성을 염려하여 안강망 어선이라고 추정한 선박보다 교량을 빨리 통과하기 위하여 속력을 그대로 유지하였고, 더구나 상대선을 우현방향으로 통과하고자 약 247도에서 약 239도로 좌현변침²³⁾하였다. 그 결과 푸른바다호의 선수가 남측 주교각을 향하게 되었다.
- 4.3.7 한편, 선장이 안강망 어선이라고 추정한 선박(불빛)이 무엇인지 파악하기 위해 원산안면대교 주교각으로부터 약 750미터 떨어진 영목항에 설치된 CCTV와 대산항해상교통 관제센터(보령VTS)의 관제영상을 확인하였다. 그 결과 사고 당시 푸른바다호 전방에서 다가오는 선박은 확인할 수 없었다.
- 4.3.8 이와 같이 푸른바다호 선장이 원산안면대교 주교각 사이의 통항최적지점을 통과할 때 목적지에 따라 어느 한쪽 주교각에 근접하여 항해해왔던 항로선정 관행은 이 사고가 발생하게 된 배경을 제공하였다고 판단된다.

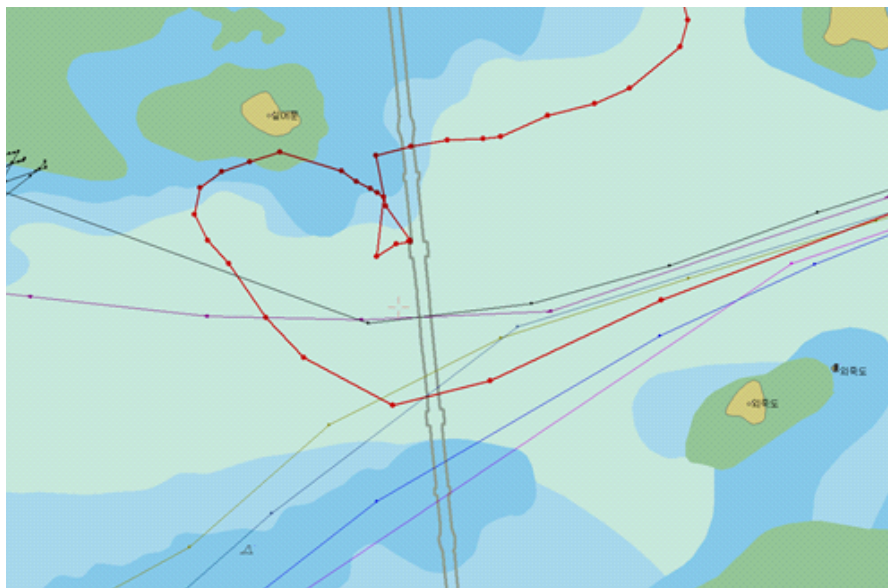
4.3.4 푸른바다호 과거 운항 항적에서도 원산안면대교를 통항할 때 통항로 중앙부를 향해가기 보다는 목적지에 따라 가장 빠른 경로를 택해왔던 것으로 분석되었다. 푸른바다호 선장은 시루섬 남측으로 항해하는 경우에는, 주로 남측 주교각(PY1)에 근접하여 항해하였다. 남측 주교각(PY1)의 아래 남쪽 수역을 이용하여 통항하는 등 주교각 사이에 있는 주통항로를 이용하지 않는 경우도 있었던 것으로 확인되었다.

<그림 26> 푸른바다호 과거 항적(2020.10.)

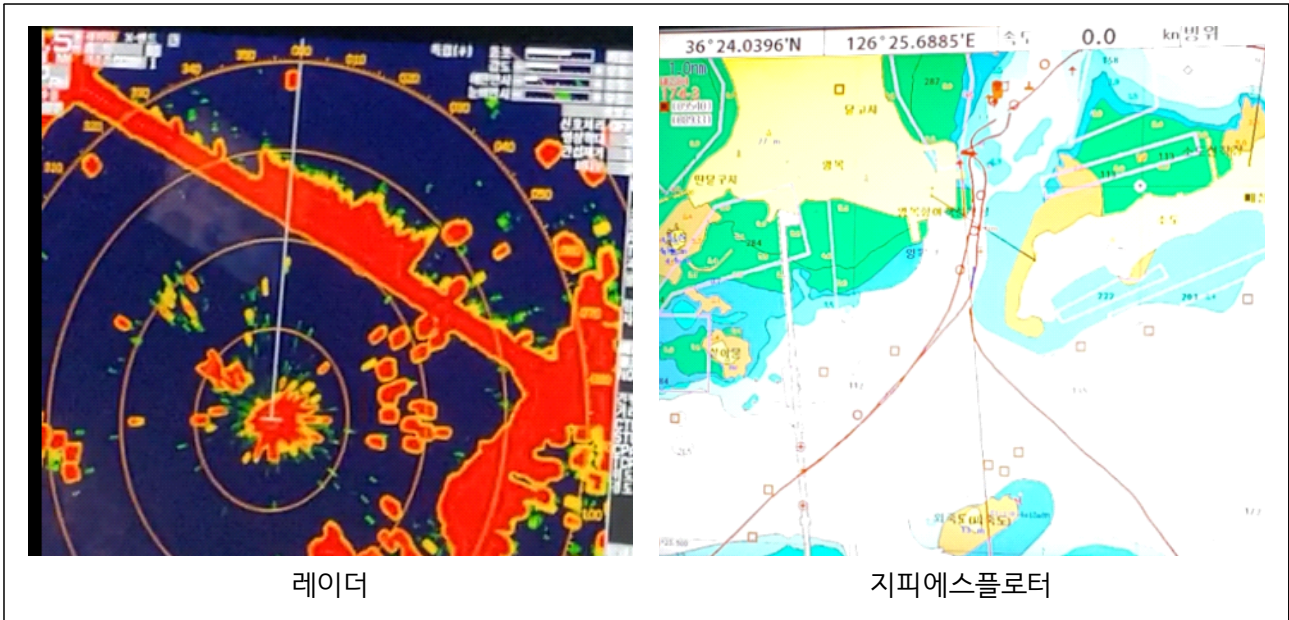
- 4.5.6 사고 당시 푸른바다호 선장은 경계 및 선위 확인을 위해 육안이나 레이더를 활용하기 보다는 지피에스플로터만을 사용하였다. 지피에스플로터는 인공위성 신호가 약하거나 잘 잡히지 않을 경우 선박위치에 오차가 있을 수 있고, 레이더와는 달리 내장하고 있는 전자해도의 질에 따라 주변 사물의 거리 및 방위를 실제 있는 그대로 나타내지 못한다.

- 4.5.7 선장은 선위를 확인하고자 지피에스플로터의 화면을 확대²⁵⁾시켰지만 지피에스플로터 화면이 지나치게 확대되는 등 뜻하지 않게 오작동²⁶⁾되면서 당황한 가운데 지피에스플로터를 다시 조작하느라 앞을 보지 못하여 부딪칠 때까지 주교각을 발견하지 못하였다.
- 4.5.8 푸른바다호 선장이 지피에스플로터에만 의존하지 않고 육안으로 또는 레이더 등을 사용하여 주의 깊게 전방을 경계하거나 지피에스플로터의 화면이 오작동되었을 때 기기를 조작하기 전에 선수 전방을 먼저 살폈다면 주교각을 발견할 수 있었을 것으로 판단된다. 선장의 이와 같이 경계를 소홀히 한 행위는 이 사고 발생의 주된 원인이 되었다고 판단된다.

<그림 27> 레이더 및 지피에스플로터에 표시되는 원산안면대교 모습
