해양사고 특별조사보고서

- 케미컬운반선 골든 브리지 하나호 선원사망사고 -

사고일자 : 2019.08.29.

중앙해양안전심판원 특별조사부

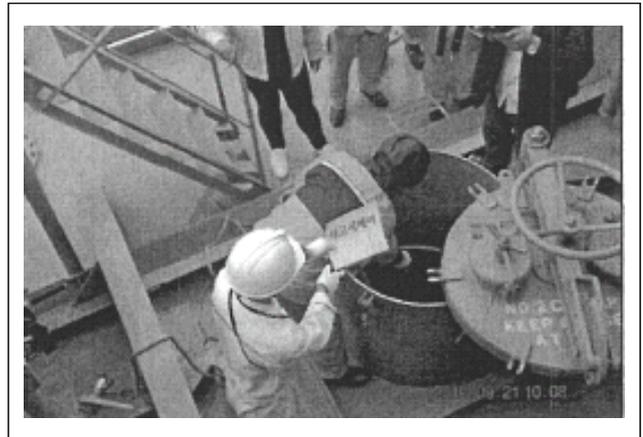
<그림 6> 화물검정원의 견본채취 재연

4.2.4 화물검정원의 개방식 건본채취는 채취도구 일부가 파손되어 화물창 바닥에 떨어짐으로써 잔존물 수거 필요성이 제기되는 상황을 발생시켰고 이는 이번 사고가 일어나게 된 계기를 촉발시켰다고 판단된다.

- 6.4.1 선장 및 1등항해사는 선박의 절차서에 따라 적합한 방식으로 화물견본을 채취하여야 한다. 특히 화물검정원 등의 부적절한 견본채취 요청이 있는 경우에는 사전에 회사에 보고하여 지시를 따르는 등 올바른 방법으로 작업할 수 있도록 조치하여야 한다.

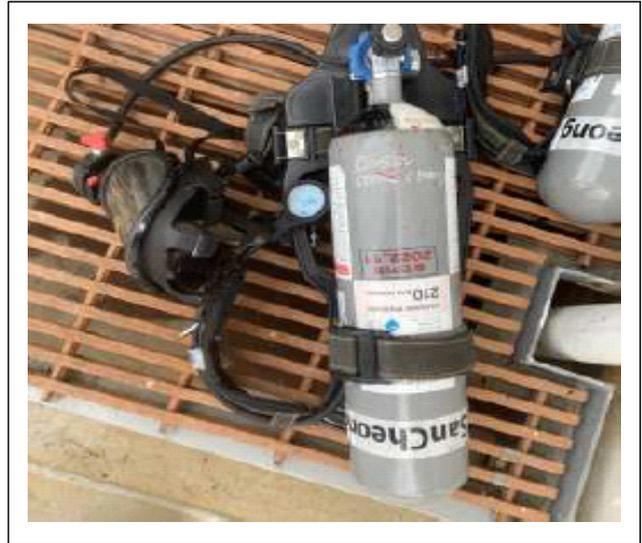
<그림 10> 갑판장이 착용한 자장식 호흡구

4.1.6 이러한 상황들을 고려할 때, 갑판장이 약 50센티미터 가량 화물이 선적되어 있던 화물창 바닥에 앞으로 넘어지면서 자장식 호흡구 마스크와 얼굴 사이에 생긴 틈새 등을 통해 유독 가스와 액체 화물이 마스크 안으로 유입되었고, 갑판장이 이 가스와 액체를 흡입하였을 것으로 추정된다.

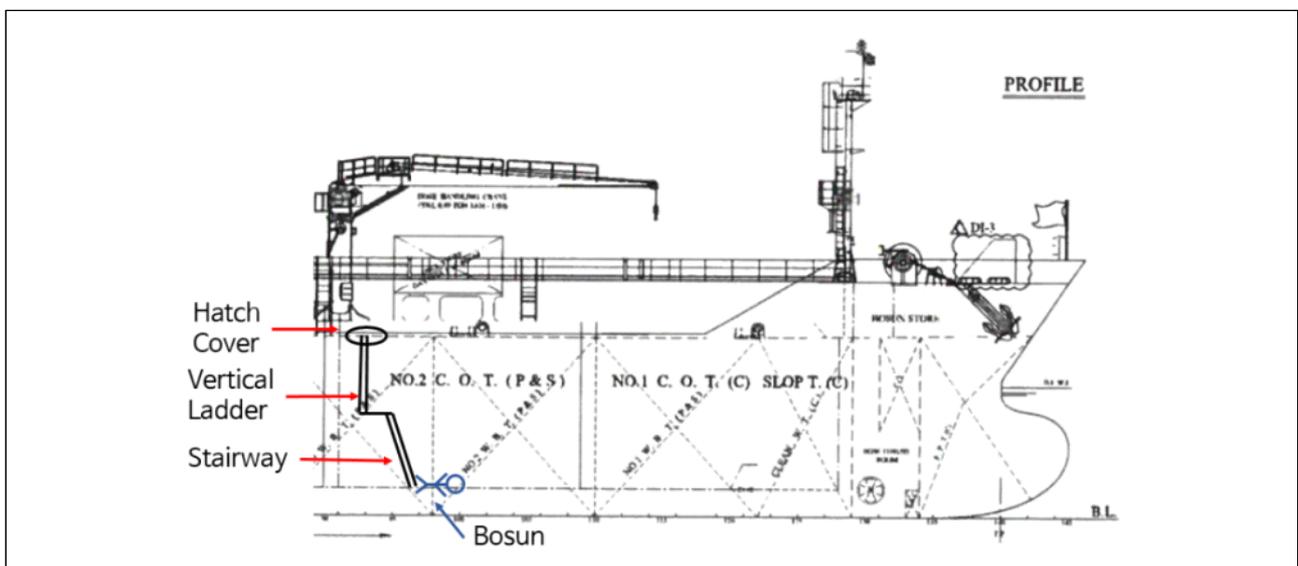
<그림 11> 화물창 내부의 계단 구조

3.3.4 16시 47분경 선장은, 수직사다리를 내려간 후 계단식 사다리를 내려가던 갑판장이 바닥으로부터 약 2~3개의 계단 발판을 남겨놓고 화물이 선적되어있던 화물창 바닥을 향해 앞으로 넘어지는 것을 목격하였다.

- 4.1.1 갑판장은 수직사다리를 통해 화물창으로 진입한 후 계단식 사다리를 내려가던 중에 바닥에서 2~3개의 발판을 남겨놓은 상태에서 앞으로 넘어졌다.
- 4.1.2 화물창 내 사다리를 내려가다가 앞으로 넘어진 것은 유독 가스 흡입으로 인한 순간적인 의식의 혼미 또는 상실이 원인일 수 있다.
- 4.1.3 또한, 약 50센티미터의 액체화물 표면에 근접하여 어두운 화물창 바닥에 떨어진 유리병 등의 위치를 재확인하거나 이를 제거하기 위해 자세를 다시 잡는 과정에서 실족하거나 계단 발판에 발이 미끄러지면서 넘어졌을 가능성도 있다. 무거운 공기통을 메고 있어 무게중심을 잡기가 쉽지 않고 자장식 호흡구 마스크로 인해 시야가 제한된 상태에서 어두운 화물창 계단 위에 서서 발밑을 자세히 관측하고자 할 때는 실족 또는 미끄러짐 등을 유발할 수 있다.
- 4.1.4 이 사고의 경우 갑판장이 바닥에 넘어진 후 곧바로 몸을 뒤집어서 일어나려고 했던 사실을 고려하면 넘어질 당시에는 의식을 완전히 잃지는 않은 상태였고, 미끄러질 때는 보통 뒤로 넘어지는데 이 사고에서는 갑판장이 앞으로 넘어졌다는 사실을 고려하면 미끄러지지 않았을 것으로 보이므로 의식의 혼미 또는 실족으로 인해 바닥으로 떨어졌을 가능성이 큰 것으로 추정된다.
- 4.1.5 갑판장의 사인은 ‘가스중독 및 산소 결핍에 의한 쇼크와 호흡불가’로 밝혀졌으며, 국립과학수사연구원 부산과학수사연구소의 법화학감정서에도 갑판장이 화학약품 보호복을 착용했음에도 불구하고 외부 공기를 흡입한 것으로 보인다고 기술되어 있고, 갑판 위에서 응급조치를 하는 과정에서 갑판장의 입에서 화학제품 냄새가 심하게 났고 액체가 흘러나왔다는 선원의 진술도 있었다.

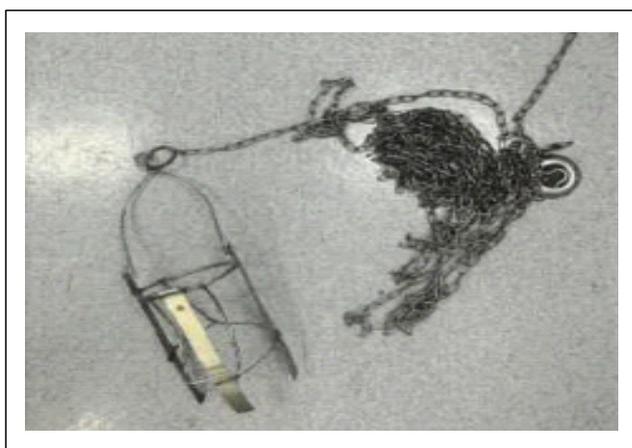
<그림 12> 건본 채취도구

4.4.1 화물검정원은 본인이 가져온 화물건본 채취도구를 이용하여 건본을 채취하던 중 케이스 아래쪽 받침판이 탈락되면서 받침판과 그 위에 놓인 유리병이 화물창 바닥으로 떨어졌다.

4.4.2 이 채취장치는 <그림 12>와 같이 직경 12센티미터 내외 크기의 유리병을 넣을 수 있는 스테인리스 재질의 케이스와 받침판 그리고 그것을 체인으로 연결된 구조이다. 케이스와 받침판은 각각 별도로 제작되어 최종적으로 케이스의 3군데가 받침판과 접촉된 형태이다.

4.4.3 채취도구의 구조와 접합방식 등을 볼 때 정밀하게 제작된 도구로 보기는 어려우며, 장기간 화학화물 등에 노출되어 접촉부분이 약화되었거나 또는 기구 자체의 불량으로 인해 받침판이 탈락되었을 가능성이 있다고 판단된다.

- 5.2.1 이 선박의 화물관리 절차서에는 화물건본을 채취하는 경우 밀폐식 방법을 사용하도록 규정하고 있으며, 개방식 채취는 원칙적으로 금지하고 있다.
- 5.2.2 그러나 화물검정원은 금지된 방식인 개방식으로 화물건본을 채취하고자 하였고, 1등항해사는 이를 거부하지 못하고 묵인함으로써 결국 잘못된 방식의 화물 건본채취 작업이 이루어졌다.
- 5.2.3 또한 화물검정원의 건본 채취작업 중 채취장치의 받침판과 그 위에 있던 유리병까지 함께 화물창 바닥으로 떨어지게 되었는데, 이는 장기간 화학물질 등에 노출되어 접촉부분이 약화되었거나 또는 기구 자체의 불량 등이 원인이 되었을 것으로 추정된다.

- 6.5.1 화물검정원 등은 화물건본 채취도구의 기능에 문제가 발생하지 않도록 지속적으로 관리하여야 한다.
- 6.5.2 본선에서 관리하고 있는 도구를 사용하지 않고, 화물검정원 등이 가지고 온 외부도구를 사용해야 하는 경우 선장 또는 1등항해사는 해당 외부도구의 관리상태 등을 확인한 후 사용해야 한다.
