해양사고 특별조사보고서

- 어선 제32명민호 전복사고[2020.12.29]
- 어선 제127대양호 침몰사고[2021.01.23]
- 어선 거룡호 전복사고[2021.02.19]

중앙해양안전심판원 특별조사부

- 어선 제32명민호 전복사고 -

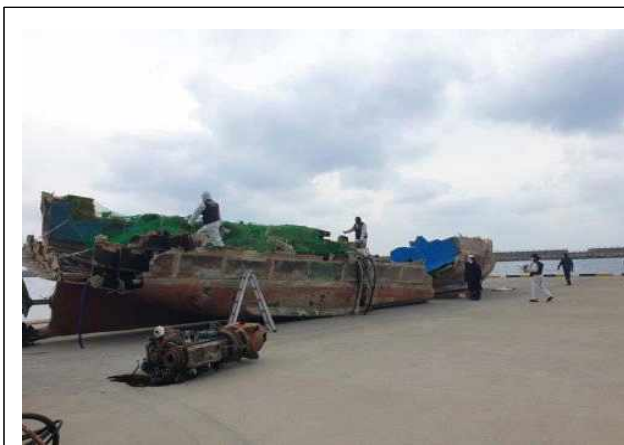
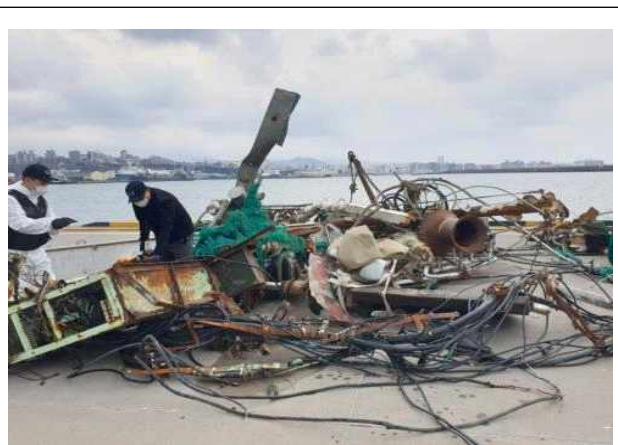
<그림 11> 인양된 선체

3.4.1 이 전복사고로 인해 제32명민호에 승선했던 7명 전원이 사망·실종되었다. 선박은 전복된 후 조류에 떠밀리면서 방파제에 부딪쳐 반파된 채로 표류하였고, 선체하부 일부, 추진기, 상갑판상에 위치한 양방향 등 선박 일부가 인양되었으나 모두 폐선처리(전손) 되었다.

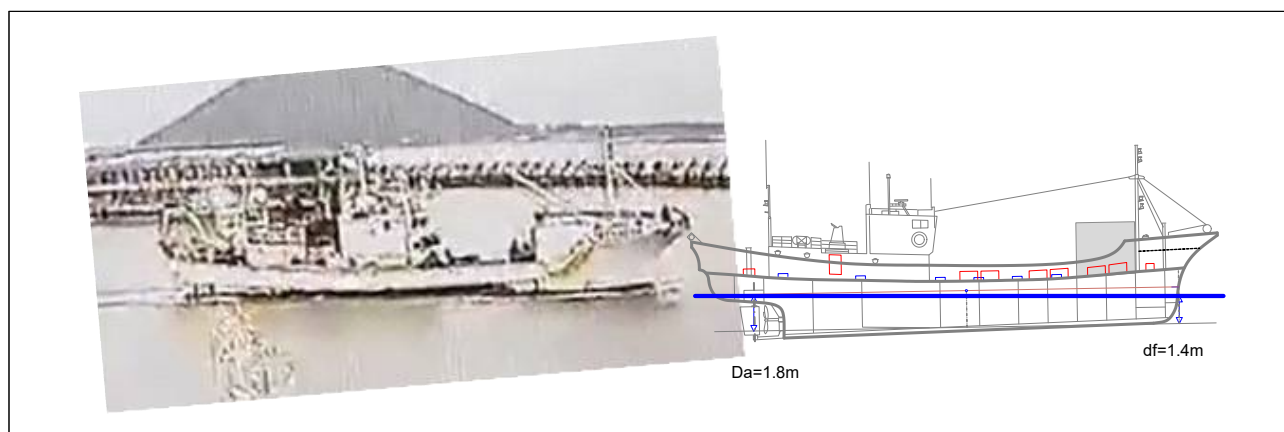
<그림 13> 출항 영상 사진 및 추정 흘수

4.5.9 선박소유자 진술에 따라 추정된 흘수와 출항 당시 흘수가 같은지를 확인하기 위해 성산항 출항 당시 촬영된 영상자료에서 나타난 선박의 흘수를 비교하였다. 영상자료에서 흘수는 선수 약 1.4미터, 선미 약 1.8미터로 추정되는 반면 진술을 근거로 도출한 [조건 1]에서는 선수 1.35미터, 선미 1.65미터로 약간의 차이가 있었다.

4.5.10 이러한 이유로 [조건 1]에서 어창에 해수를 일부 적재¹⁶⁾하여 출항 영상자료와 동일하게 흘수 상태로 조정하였다. 이때 도출된 제32명민호의 성산항 출항 당시 상태는 아래 [조건 2]와 같다.

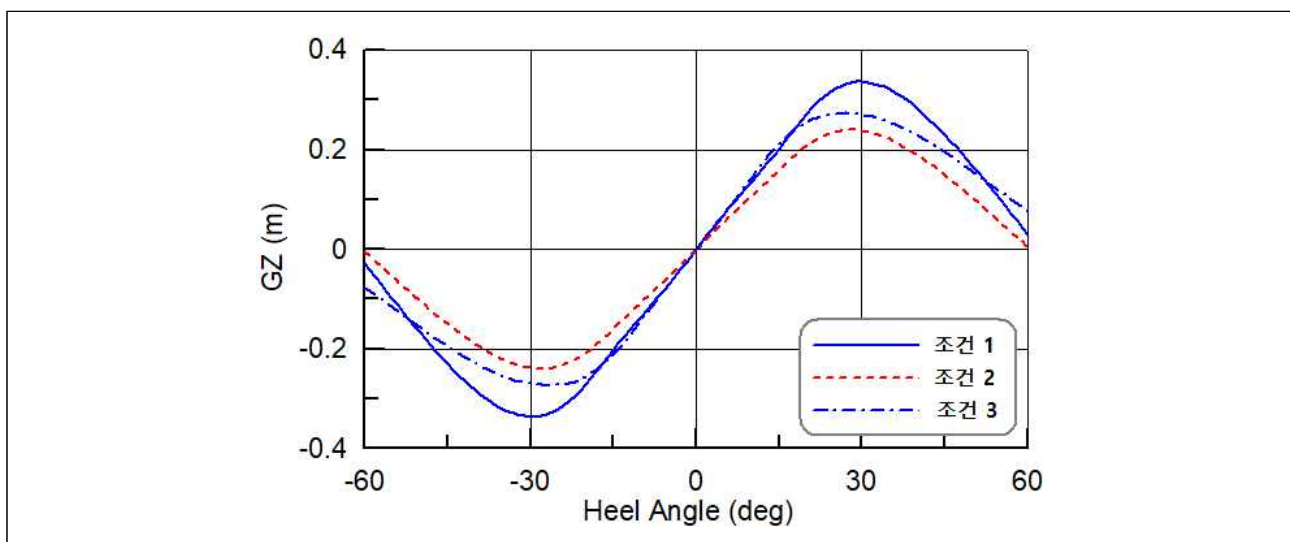
<그림 14> 출항 조건에 따른 복원정 곡선

- 4.5.13 [조건 1]의 경우, 선체 무게 중심의 높이가 다른 조건들보다 높아 횡메타센터 높이(GM)의 크기는 작으나, 해수 등을 적재하고 있지 않아 유동수에 의한 자유표면효과가 없어 복원정 곡선(GZ Curve) 면적이 넓음으로 인해 대체적으로 다른 조건보다 복원력이 좋은 상태라고 볼 수 있다.
- 4.5.14 [조건 2]의 경우, 어창에 해수가 적재되어 무게중심이 낮아졌지만, 어창에 적재된 해수의 자유표면효과로 인해 복원력(GoM)이 다소 약화되는 것으로 나타났다. 전체적으로 복원력은 다른 조건에 비해 상대적으로는 좋지 않다고 볼 수 있다.
- 4.5.15 [조건 3]의 경우, 4번 및 5번 어창에 적재된 해수로 인해 무게중심이 낮아져 횡메타센터 높이(GoM)는 커지지만, 무게가 무거워지고 건현이 낮아짐으로 인해 최대 복원정(GZ)은 작아진다. 다만, GZ의 범위(각도)는 다른 경우보다 넓은 것으로 나타났다.
- 4.5.16 이 선박은 복원성 기준이 적용되지 않기 때문에 관련 규정상 적합성을 판단할 수 없다. 이러한 이유로 표준어선형 복원성 규정과 비교함으로써 적절성을 간접적으로 판단하였다. 그 결과 3가지 조건 모두 표준어선형 복원성 기준의 조건을 충족하는 것으로 나타났다. 즉, 복원성의 부족문제가 전복의 직접적 원인이라고 보기에는 무리가 있다고 판단된다.

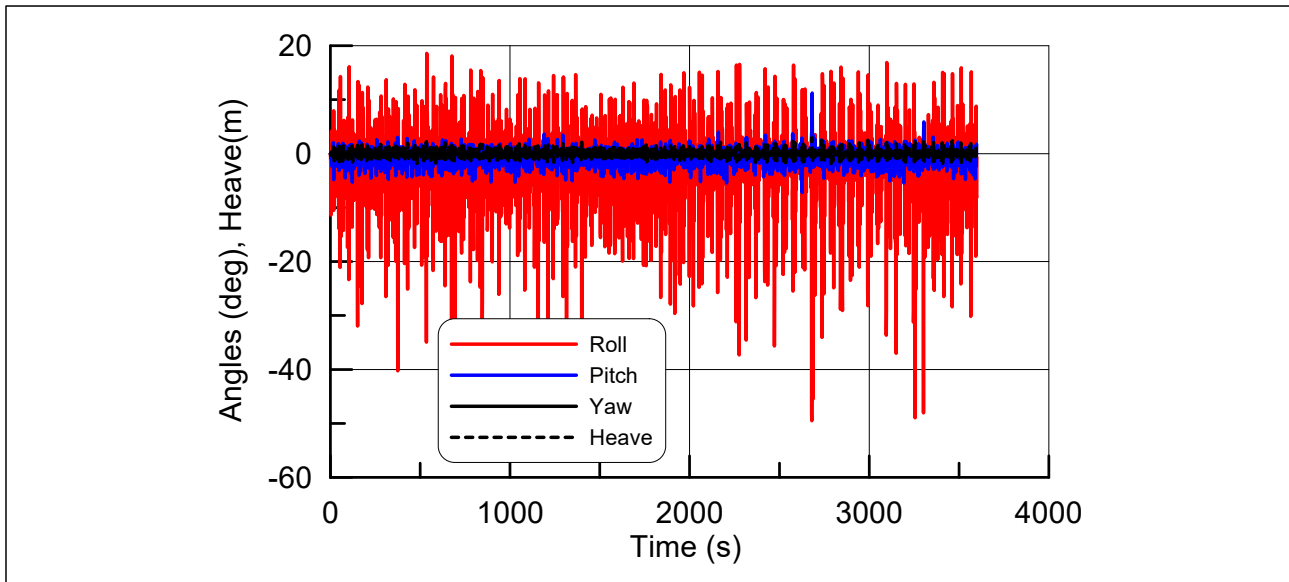
<그림 15> 전복되지 않는 경우 거동(조건 1, 유의파고 3미터)

4.7.6 시뮬레이션에서 주목할 점은, 전복되지 않는 경우와 전복되는 경우에 있어 전복 전 선박의 움직임에 차이가 없었다는 점이다. 즉, 전복되기 전 침수 등에 의해 점진적으로 위험한 상황이 만들어지는 것이 아니라, 파도가 불규칙적으로 계속 들어오고 있는 상태에서 갑판유입수, 순간적인 횡동요각, 파도에 의한 횡경사힘 등이 좋지 않은 방향으로 복합적으로 작용하면서 어느 순간 갑자기 전복되는 것으로 나타났다.

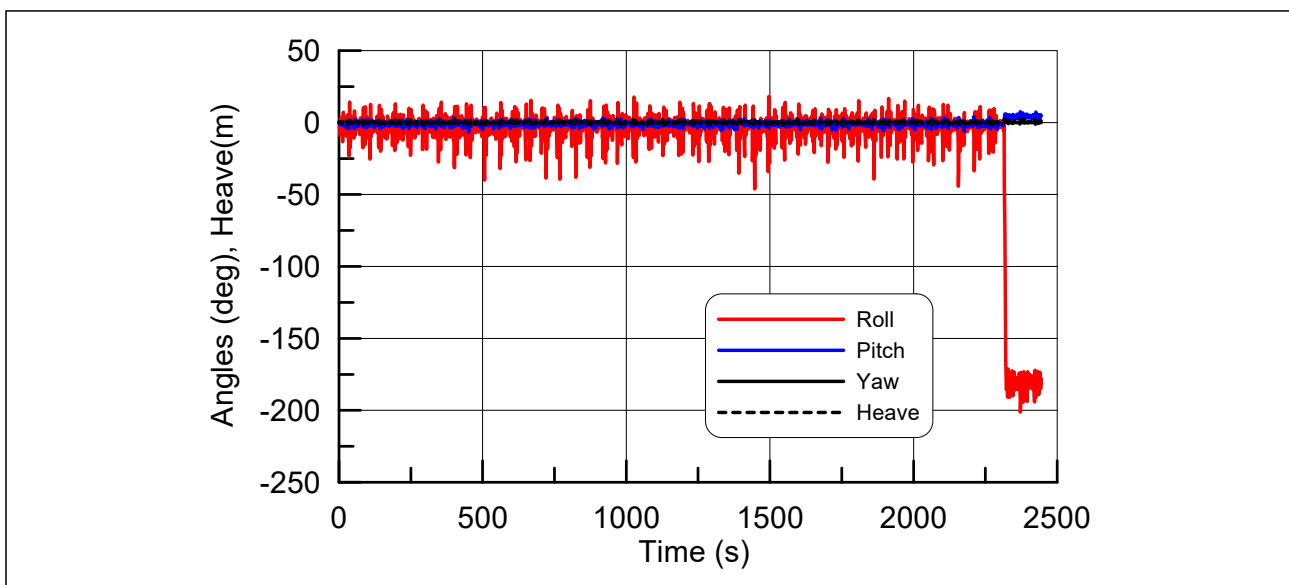
<그림 16> 전복되는 경우 거동(조건 1, 유의파고 3미터)

4.7.7 위와 같은 시뮬레이션 결과를 종합해 볼 때, 유의파고 2.5미터를 넘는 파도를 횡방향에서 맞으며 항해하던 중 전복되었을 가능성이 높은 것으로 판단된다. 이러한 전복은 부정적인 요인들이 동시에 복합적으로 작용하면서 순식간에 발생되었을 것으로 추정된다. 선박소유자의 진술에 의한 적재상태, 영상자료를 토대로 추정한 홀수상태에서도 유사한 결과가 나타났다. 다만, 어창에 해수를 가득 채운 상태인 [조건 3]에서는 다른 경우보다 높은 파도에서 전복이 발생하였다.

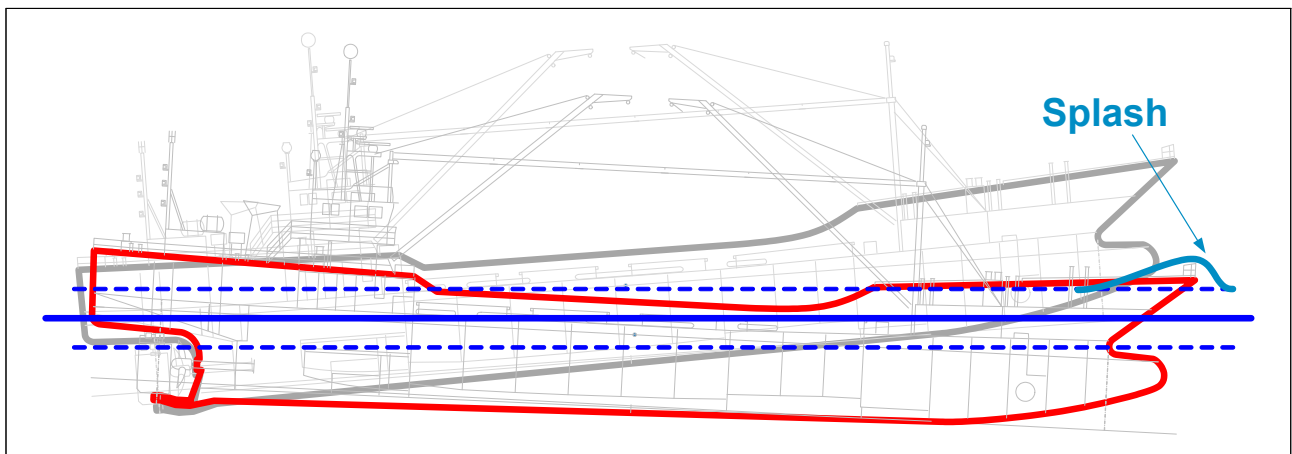
<그림 8> 선수의 해수 유입 가능성

4.4.6 해수면 높이(5미터)가 선수부 높이(5.5미터)보다 다소 낮다. 그러나 선체가 운동할 때 선수가 해수면을 치면 물보라, 물튀김 현상이 발생하고, 이로 인해 실제 해수면의 높이는 더 증가하게 된다. 이를 볼 때 해수면이 선수부 상부보다 약 0.5미터 아래 있기는 하지만 상당한 양의 해수가 선수를 넘어 선수갑판으로 넘어오게 되었을 것으로 판단된다.

4.4.7 이는 파도가 선수를 쳤고, ‘물이 올라오더니 어창 덮개 등이 선수갑판에 뚱뚱 떠다니는 것’을 보았다는 1등항해사 진술과도 일치한다.

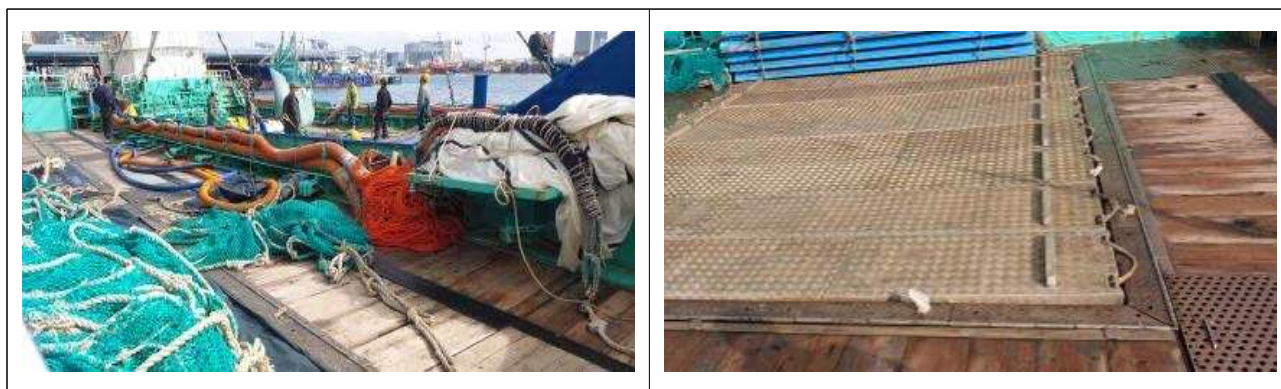
<그림 9> 유사선박의 목재덧판 설치 모습

4.5.3 유사선박의 상갑판 위에도 전체적으로 목재덧판이 설치되어 있었다. 사고선박과 마찬가지로 이 목재덧판의 높이는 어창 덮개 높이와 같았다. 이로 인해 목재덧판 아래에 방수구가 설치되어 있는 구조이다.

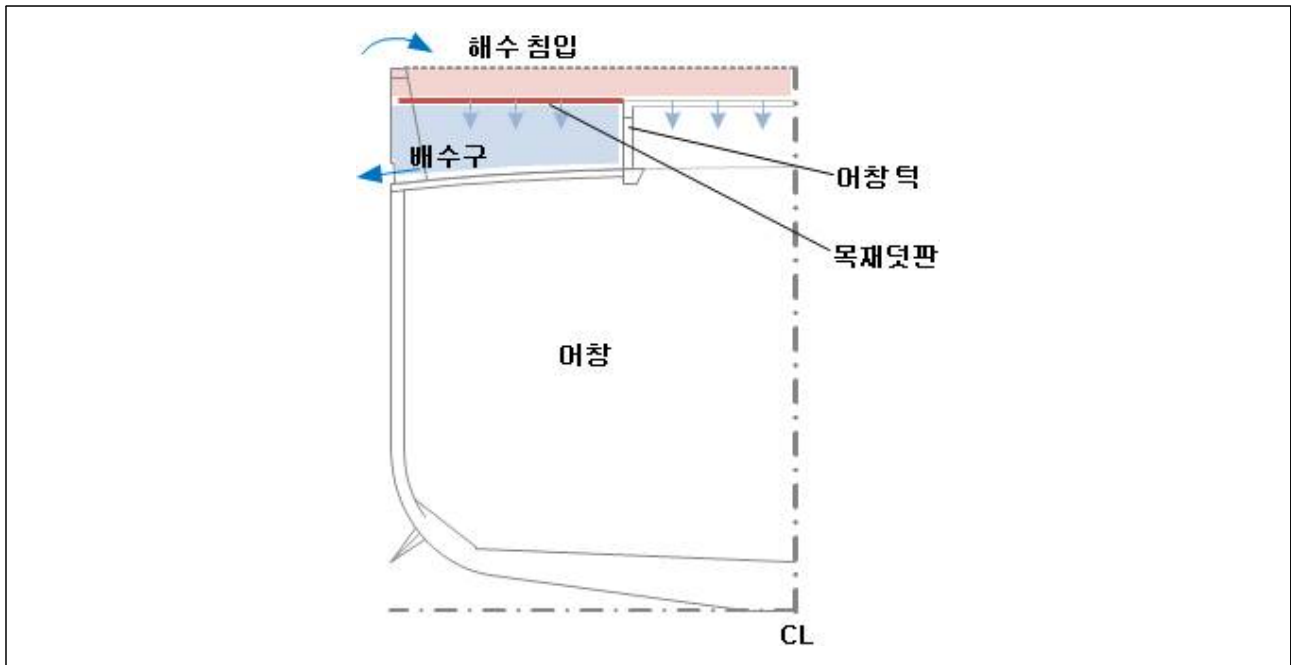
<그림 10> 목재덧판 설치 시 배수방식

4.5.6 이와 같이 방수구가 목재덧판 아래에 있으면 목재덧판으로 인해 방수구가 막혔는지를 확인하기 어렵다. 또한 갑판에 유입된 해수가 목재덧판의 틈을 통해 방수구로 가기 때문에 목재덧판에서 배수가 원활하지 않을 때에는 목재덧판 위로 해수가 쌓일 수 있다. 어창구 턱(창구코밍)의 높이와 목재덧판의 높이가 같으므로 어창덮개가 열려있다면 목재덧판 위에 있던 해수는 어창 안으로 쉽게 유입될 수도 있다.

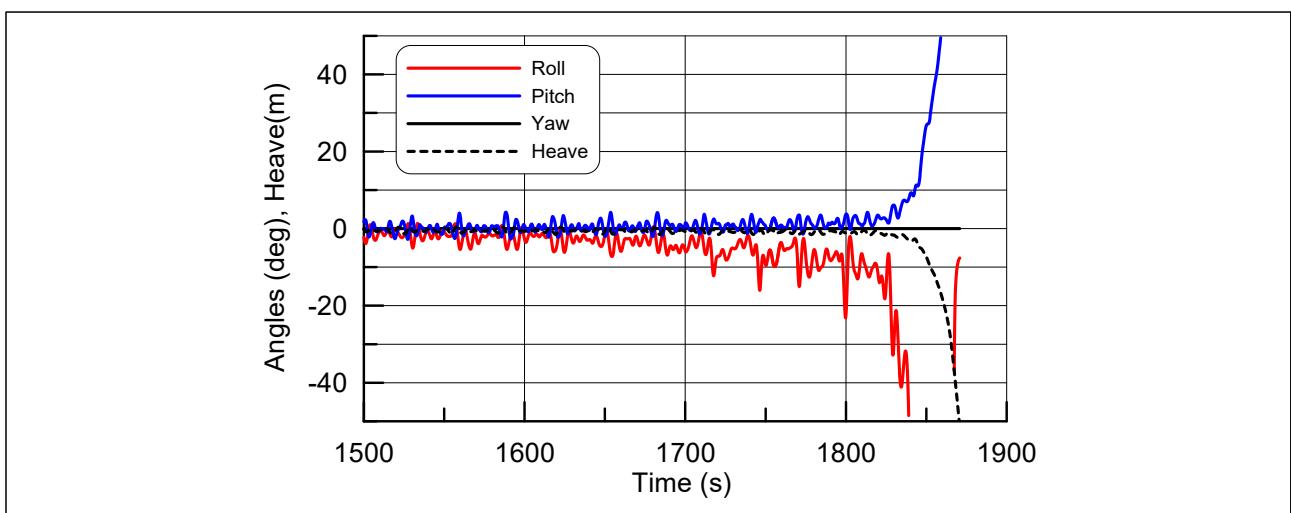
<그림 13> 시간대별 종동요, 횡동요 및 상하동요 추정¹⁵⁾(상황 1)

4.6.3 첫 번째 상황은 목재덧판이 있고, 어창 덮개가 열린 경우이다. 방수구는 막히지 않았다. 시뮬레이션 결과 선수부 구획부터 해수가 차기 시작하여, 선수가 아래로 내려가는 종경사가 일어난다. 침수량이 약 50톤 정도 되면 선수부가 해수면 아래로 내려갈 정도로 상당한 종경사가 발생하고 회복하기 어려운 상태가 된다. 이후 선수부 구획들에 다량의 침수가 발생하고 선수부가 계속 침하하면서 결국 침몰에 이르게 된다.

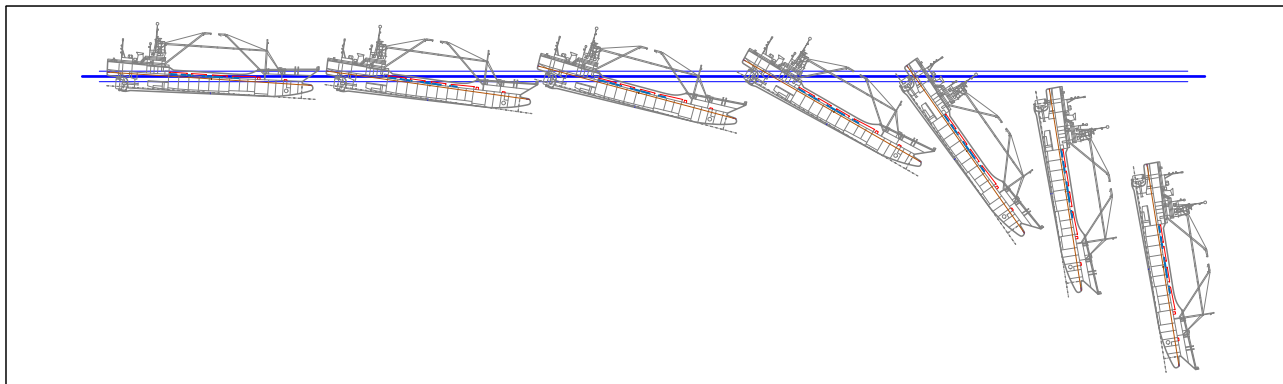
<그림 14> 침몰자세 추정¹⁵⁾(상황 1)

- 4.6.4 이러한 이유는 목재덧판 위에 있던 해수가 모두 배수되지 않고 열려있는 선수부 어창으로 계속 유입되기 때문인 것으로 분석되었다. 어창구 턱(창구코밍)¹⁷⁾이 있으나, 목재덧판이 어창구 턱(창구코밍)과 거의 같은 높이로 설치되어 있기 때문에 목재덧판 위를 흐르는 해수는 어창 내부로 쉽게 유입된다. 만약, 목재덧판이 없다면, 배수되지 못한 해수가 갑판 위를 흐르더라도 그 양이 어창구 턱(창구코밍) 높이(62센티미터)를 넘기 전까지는 어창 안으로 해수가 유입되지 않는다.
- 4.6.5 두 번째 상황은 목재덧판이 있고, 어창 덮개가 닫힌 경우이다. 방수구는 막히지 않았다. 이때는 50톤 정도의 갑판유입수가 발생하여도 침몰되지 않았다. 일부 해수가 갑판에 쌓이더라도 어창 덮개가 있기 때문에 어창 안으로 해수가 유입되지 않는다. 해수 유입량과 배수 속도로 인해 약 10톤 정도의 갑판유입수가 항상 있는 상태이기는 하나 계속 배수가 이루어지기 때문에 침몰로 이어지지는 않는다.
- 4.6.6 세 번째 상황은 목재덧판이 없고, 어창 덮개는 열린 상황이다. 이때도 방수구는 막히지 않았다. 어창 덮개가 열려 있어도, 배수가 적절히 되고, 갑판에 있는 쌓인 해수의 높이도 어창구 턱(창구코밍)보다 낮기 때문에 어창으로 해수가 유입되지 않는다. 앞에서 기술한 것과 같이 어창구 턱(창구코밍)은 62센티미터이고, 이 높이보다 많은 해수가 갑판에 쌓여야 어창 안으로 해수가 유입될 수 있다.
- 4.6.7 네 번째 상황은 세 번째 상황에서 방수구를 막아 배수가 안 되는 경우를 가정하였다. 세 번째 상황과 같이 목재덧판이 없기 때문에 초기에는 어창이 침수되지 않는다. 그러나 방수구 막힘으로 인해 배수되지 않은 해수는 시간이 경과할수록 갑판 위에 계속 쌓

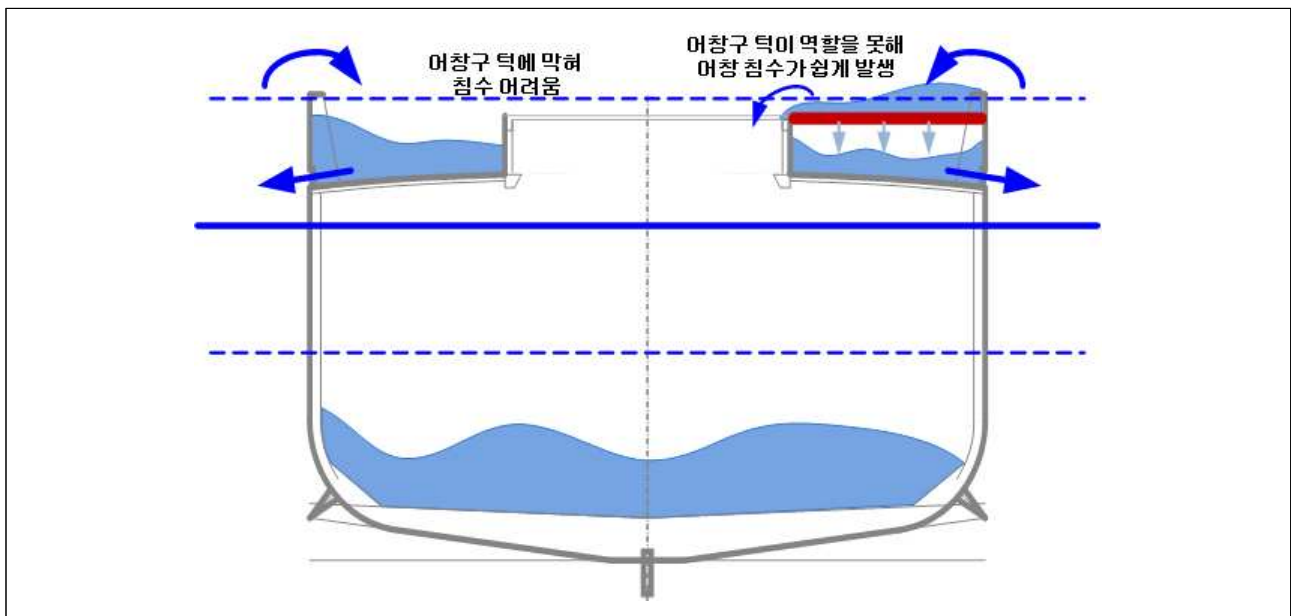
<그림 15> 목재덧판 유무에 따른 어창구 턱 효과
(왼쪽 : 목재덧판이 없는 경우, 오른쪽 : 목재덧판이 있는 경우)

4.6.9 반면, 목재덧판이 없다면 어창 덮개가 열렸다고 하더라도 쉽게 침몰에 이르지 않는다.¹⁸⁾ 이는 갑판 위 해수가 어창으로 들어가는 것을 어창구 턱(창구코밍)이 막아주기 때문인 것으로 판단된다.

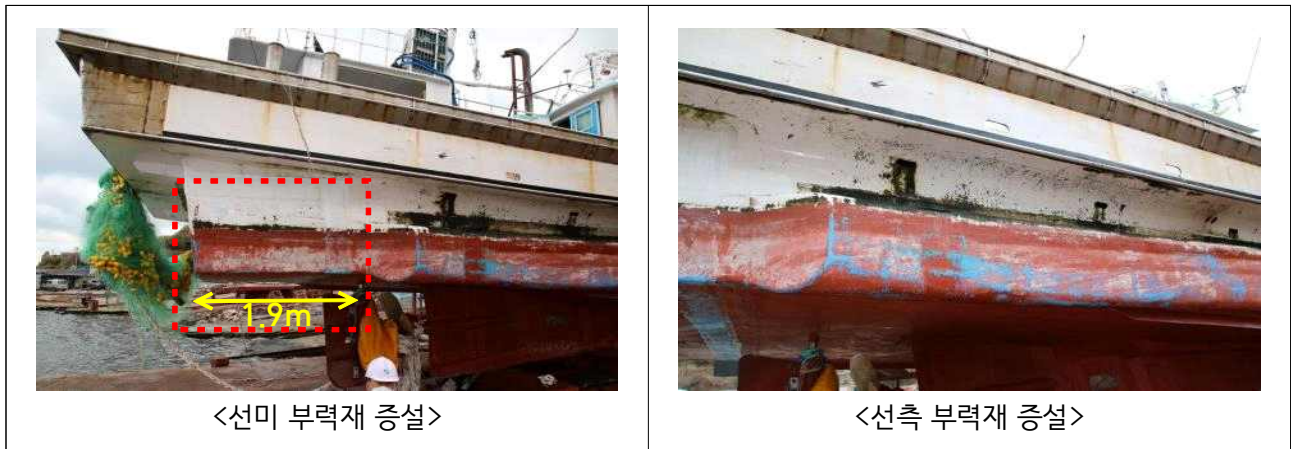
<그림 13> 부력재 개조·증설

4.2.2 이 증설된 부력재는 검사기관의 승인을 거치지 않고 설치된 것으로 조사되었다. 선박소유자는 부력재 증설을 포함하여 표준어선형으로 변경을 위해 사고 하루 전인 2021년 2월 18일 도면을 검사기관에 제출하였으나 사고 당일까지 해당 도면의 승인은 완료되지 않았다.

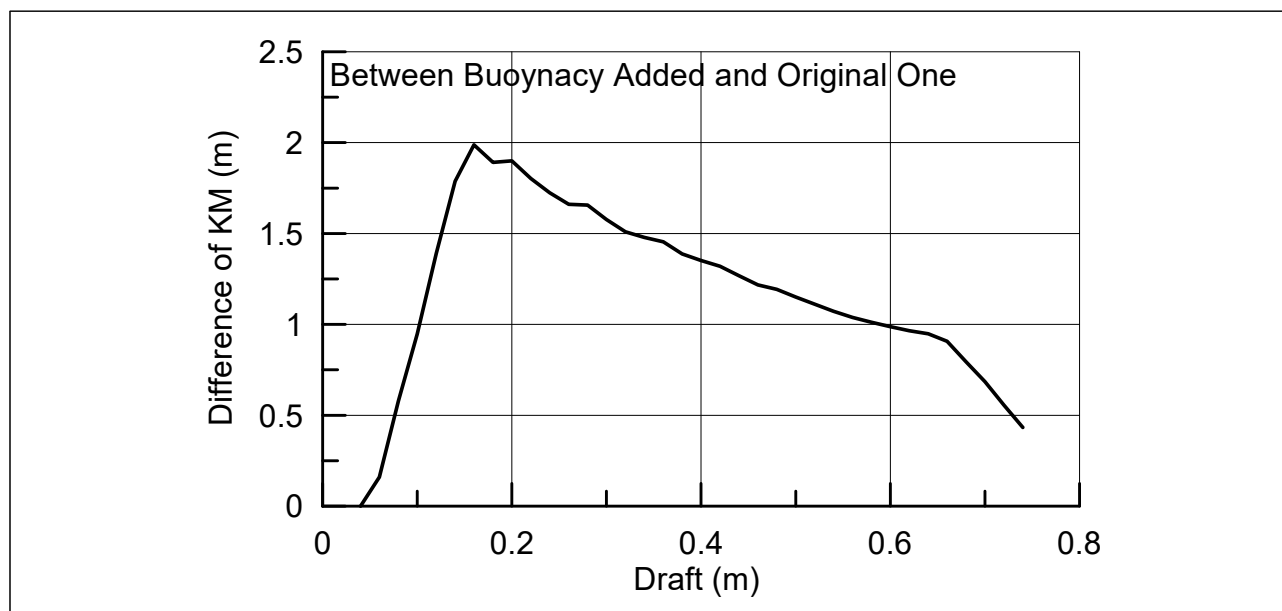
〈그림 15〉 부력부가 있는 경우와 없는 경우의 KM 차이

- 4.3.1 「어선복원성 및 만재홀수선 기준」은 선박 길이가 24미터 이상인 경우에만 의무적으로 복원성을 검토받도록 규정하고 있으므로 길이가 15.3미터인 이 선박은 복원성 검사대상이 아니다. 이러한 이유로 이 선박에 대한 복원성계산은 이루어지지 않았다.
- 4.3.2 이 선박은 복원성 검사대상이 아니지만 부력재 설치 등 개조된 상태였음을 고려하여 개조 전 도면과 개조 후 도면 등을 근거로 복원성을 계산하였다. 이는 전복 원인이 부력부 증설로 인한 복원성 부족 때문인지를 알아보기 위함이다.
- 4.3.3 먼저, 같은 배수량 또는 같은 홀수에서 선측부력부가 있는 경우와 없는 경우의 복원성을 상호 비교하였다. 이때 중량은 표준어선형 개조를 위해 선박소유자가 제출한 계산서를 참고하여 추정하였다.
- 4.3.4 같은 홀수라고 가정했을 때, 부력부가 있는 경우와 없는 경우 선저부터 경심⁷⁾까지의 거리(KM)는 아래에서 보는 바와 같이 부력부가 있는 경우에 더 크게 나타난다. 약 35톤의 배수량에서 이 선박 홀수는 대략 0.6미터 정도 되는데, 이때 KM차이는 약 1미터 정도로 나타났다. KM이 크다는 것은 상대적으로 복원성이 양호하다는 것을 의미한다.

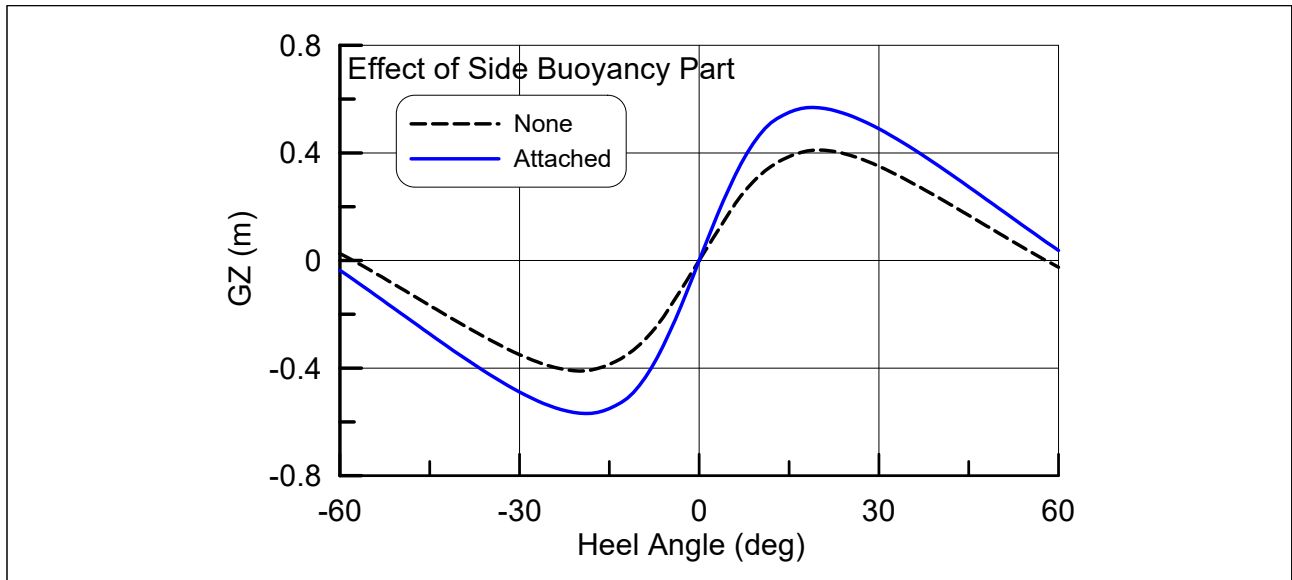
<그림 16> 부력부가 있는 경우와 없는 경우 GZ

4.3.5 부력부가 있을 때와 없을 때의 복원정(GZ)도 계산하였는데, 부력부가 있는 경우 GZ가 더 양호한 것으로 분석되었다.

4.3.6. 이를 종합해 볼 때 추가된 부력부로 인해 복원성이 악화된 것은 아닌 것으로 판단된다.

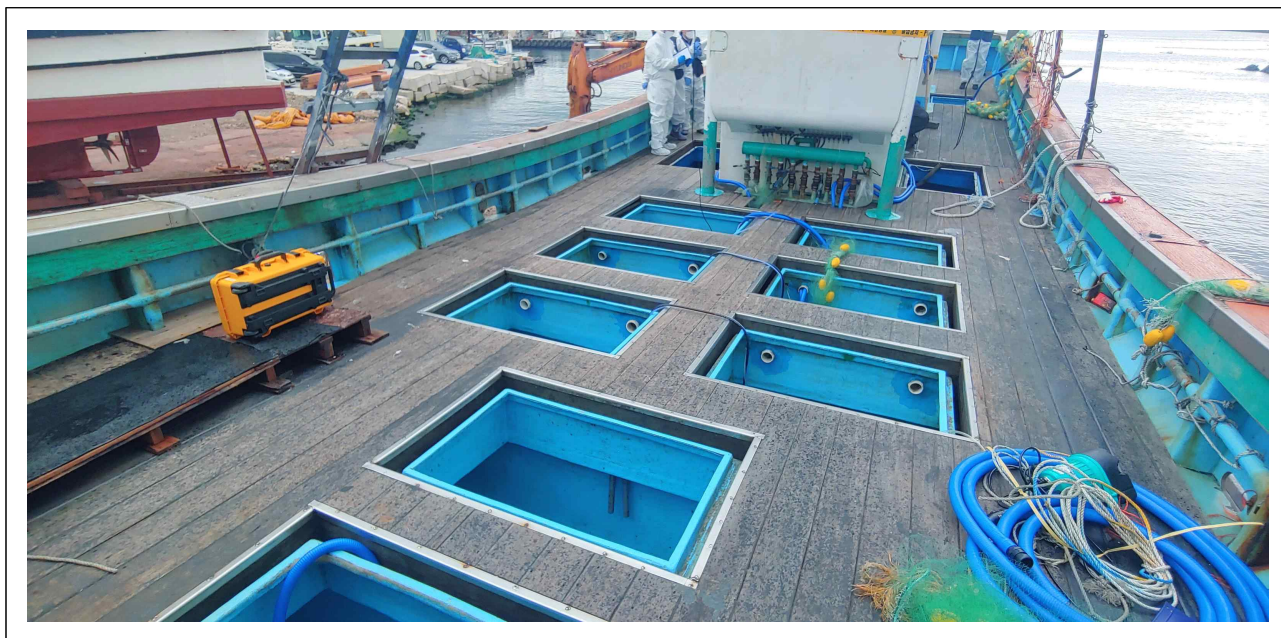
<그림 18> 상갑판 어창구

- 4.5.2 상갑판으로부터 어창구 턱(창구코밍)의 높이는 0.43미터로써 규정상 최소 높이인 0.075미터보다 상당히 높게 설치되어 있다. 그러나 목재덧판이 설치되어 있기 때문에 목재덧판을 기준으로 하면 그림에서 보는 바와 같이 어창구 턱의 상단이 목재덧판보다 더 아래에 위치하게 된다. 어창구에 덮개를 씌우면 어창구와 목재덧판 상단 높이가 거의 일치한다.

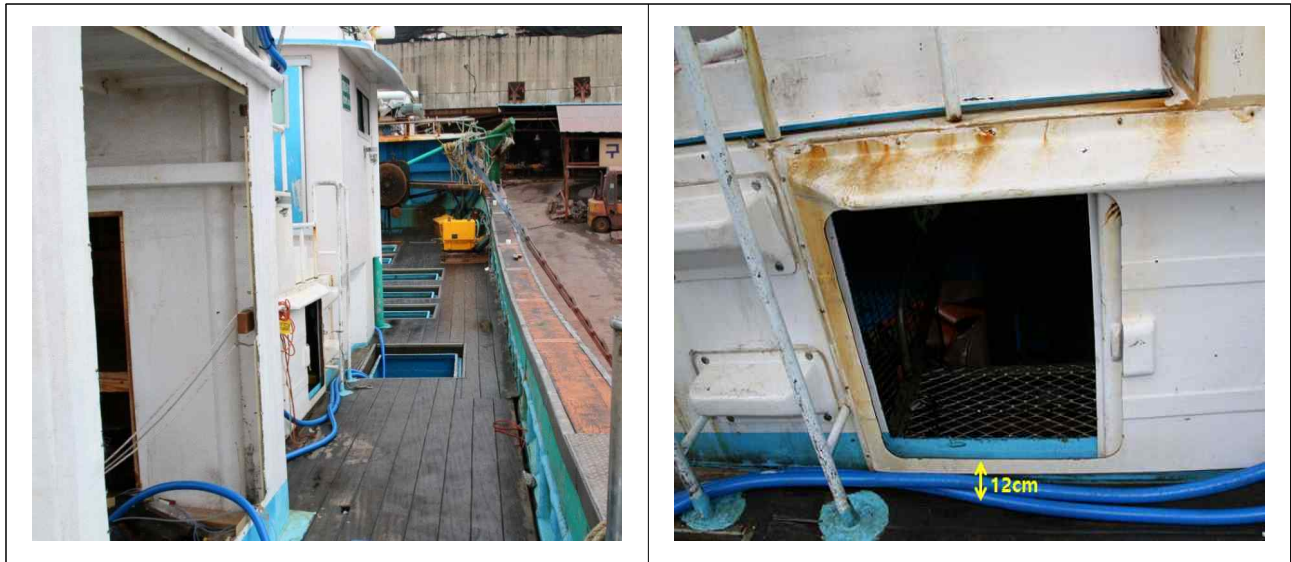
<그림 19> 기관실구 및 기관실구 위벽 문턱 높이

- 4.5.3 한편, 수밀갑판(상갑판)에 설치되는 기관실구는 높이 0.45미터 이상의 견고한 위벽으로 둘러쌓일 것이 요구되고 이 선박에서도 이 규정을 준수한 것으로 판단된다. 그러나 이 선박에는 촘촘한 목재덧판이 설치되어 있기 때문에 이를 수밀갑판과 유사하게 간주한다면 실질적으로는 기관실구 위벽의 높이가 낮아지는 것과 같다고 볼 수 있다.
- 4.5.4 기관실 위벽에 설치한 출입구 문턱 높이도 상갑판에서 측정하면 약 0.42미터지만 목재덧판 상면에서 측정하면 문턱 높이가 약 0.12미터로 감소하게 되며, 이로 인해 문턱 높이에 따른 효과도 감소하게 된다.
- 4.5.5 어창구 턱 높이, 기관실구 위벽 높이, 기관실구 위벽에 설치한 문턱의 높이를 규정한 이유는 갑판에 해수가 유입되더라도 해당 구획으로 쉽게 들어가지 못하도록 하기 위함으로 볼 수 있다. 그러나 목재덧판으로 인해 어창구와 기관실구 위벽의 실질적인 높이가 낮아지게 되면 어창구, 기관실 등으로 해수가 쉽게 유입되는 것을 효과적으로 막기 어렵게 된다.

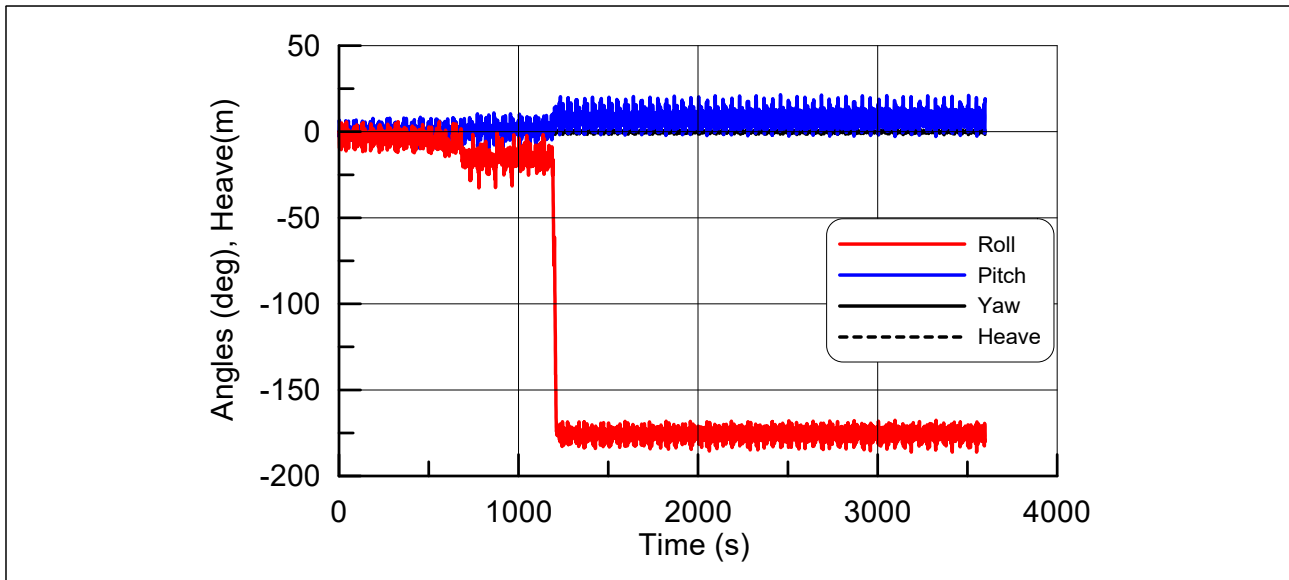
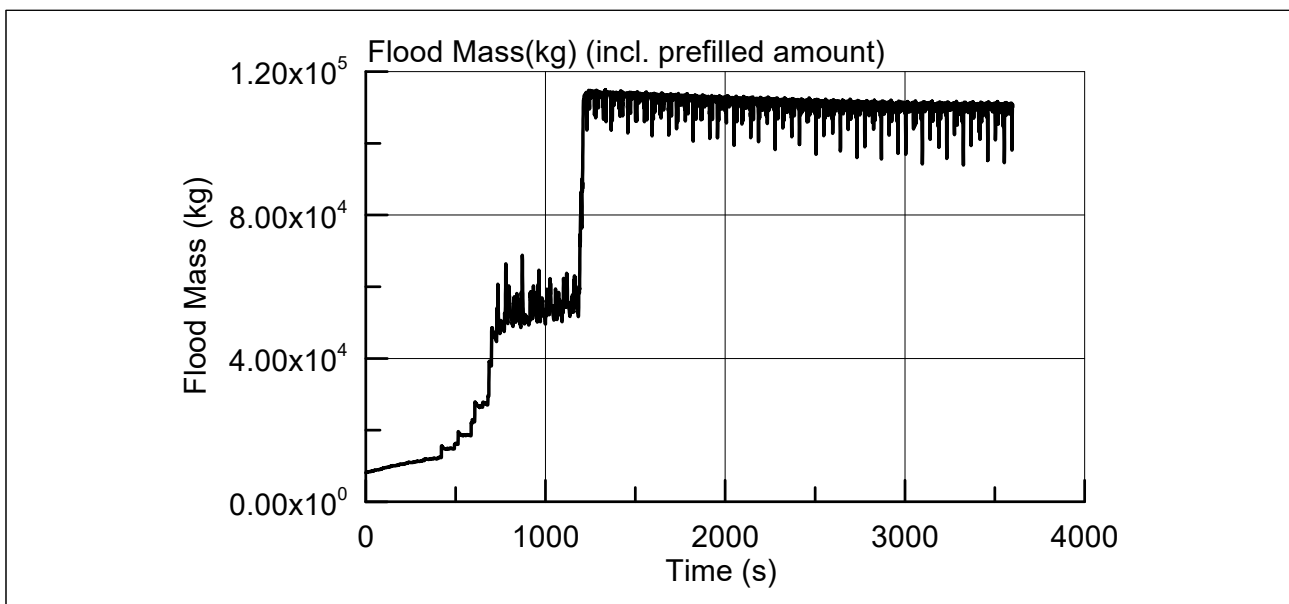
- 4.6.4 이와 같은 상황에서 ①기관실에 해수가 침입되는 경우, ②방수구가 막힌 경우, ③두 가지 경우가 동시에 발생한 경우 등 3가지 조건을 변경하면서 횡경사 변화, 상갑판 배수와 이로 인한 전복 가능성을 검토하였다.
- 4.6.5 시뮬레이션 결과 기관실이 침수되지 않고 방수구가 정상적인 상태(상황 1)라면 선박은 전복되지 않는 것으로 나타났다. 또한, 기관실만 침수(상황 2)되거나 방수구만 막힌 경우(상황3)에도 횡경사가 발생하지만 전복으로 이어지지 않는았다.
- 4.6.6 그러나 좌현 기관실구가 열린 상태에서 방수구가 막힌 상태(조건 4)라면, 침수로 인해 좌현 횡경사가 15~20도 발생하게 되고, 횡경사로 인해 좌현에 해수가 계속 쌓이게 되나 배수는 되지 못하면서 복원성은 더욱 악화되게 된다. 이후 약 20분만에 전복에 이르게 된다는 것을 확인할 수 있었다.

4.6.7 생존선원이 목격한 상황과 앞의 분석 결과를 종합해 볼 때, 이 선박은 기상악화로 인해 갑판상에 해수가 쌓였고 이 해수는 기관실구로 유입되었으며, 이와 동시에 배수가 원활하지 않음으로 인해 좌현경사가 가중되어 전복된 것으로 추정된다.
