[특별조사 2023-001]

해양사고 특별조사보고서

- LNG운반선 현대테크노피아호 선원사망사고 -

중앙해양안전심판원 특별조사부

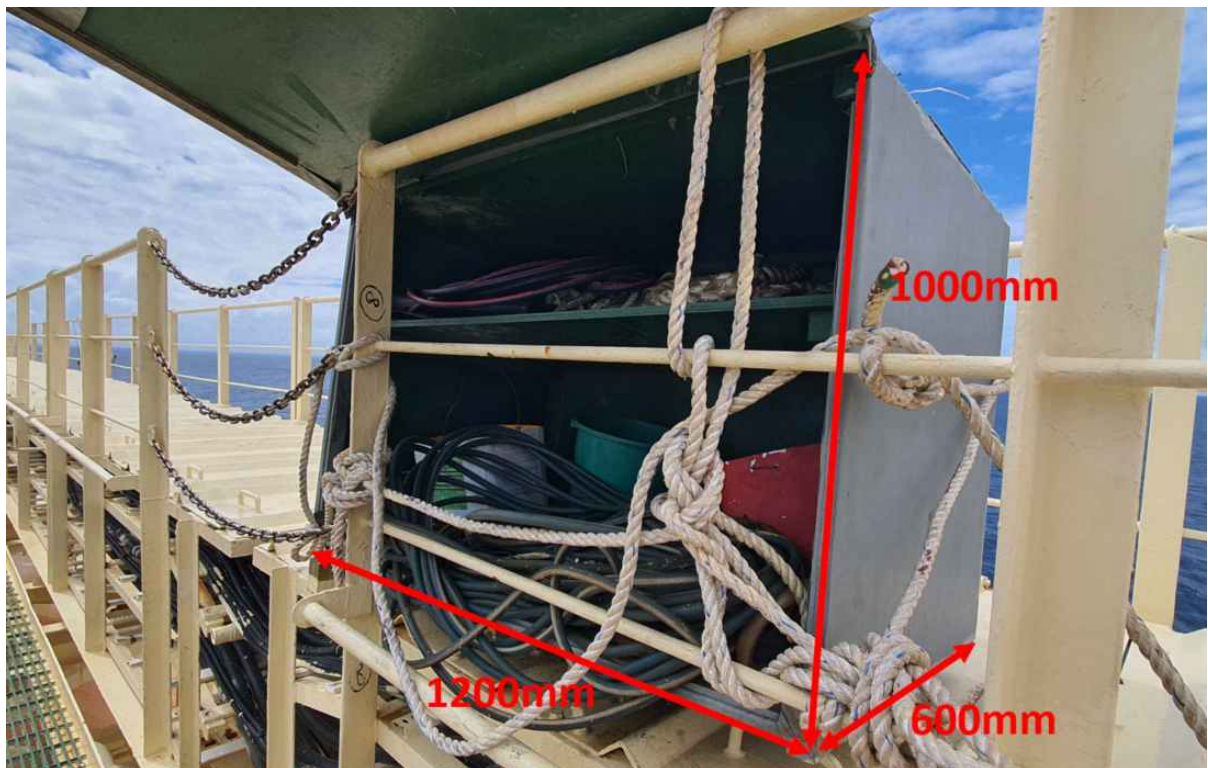
<그림 10> 공구보관함이 열려진 모습(같은 회사의 다른 선박에 설치된 모습)

약간 변경된 것을 확인하였는데, 이는 케이블트레이의 철판 및 부재(Supporter)들을 조선소에서 수리하면서 조선소 작업자들이 공구보관함을 이동시킨 것으로 생각하였고, 날씨가 나빠지는 경우 움직여 떨어질 수가 있다고 판단하여 고박시키고자 하였다.

8) 이 공구보관함은 캔버스 천으로 둘러진 나무재질의 상자 형태로, 선박에서 만든 것이 아닌 육상에서 제작되어 선박에 공급된 것이며, 현대LNG해운에 소속된 다른 선박에도 유사한 형태의 제품이 보급되어 사용되고 있었음

- 6.4.1 현대테크노피아호의 케이블트레이에 설치된 공구보관함에는 갑판작업에 사용하는 공구 등이 비치되어 있었다.
- 6.4.2 케이블트레이는 LNG 화물탱크 상부에 설치된 고소구역으로 공구 등의 낙하로 인한 안전사고가 발생할 우려가 있으므로 상갑판 또는 창고 등 지정된 장소에 정리정돈하여 보관 및 관리하여야 한다.

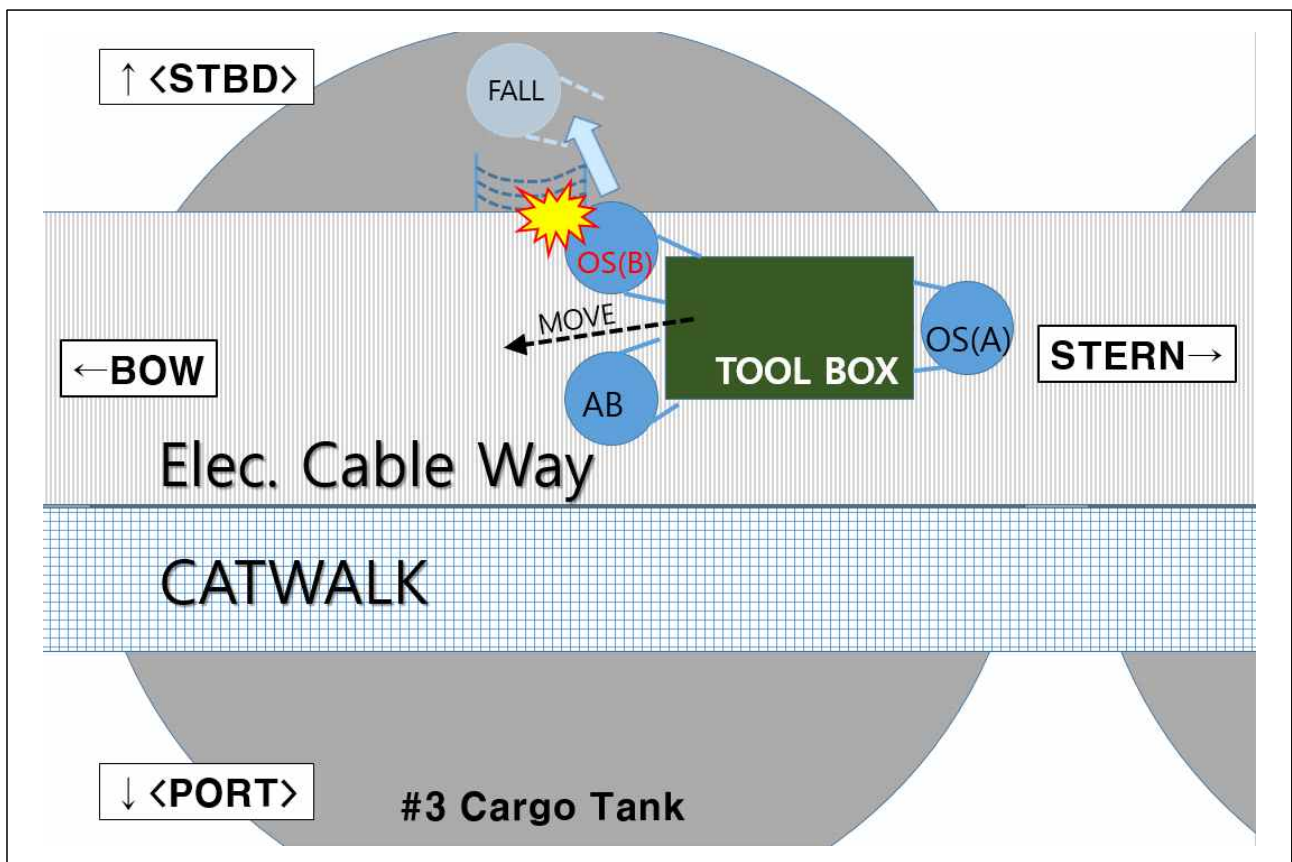
〈그림 11〉 사고당시 상황(조감도)

3.2.11 작업을 하던 선원 세 명은 공구보관함을 동시에 들어올려서 이동을 하려던 중, 갑판원 B가 중심을 잃으면서 갑판원 B의 왼쪽¹¹⁾에 걸려있던 체인난간에 몸이 걸쳐졌고, 이와 동시에 세 개의 체인난간 중 중간과 맨아래 두 개의 체인난간이 결이에서 탈락되면서 생긴 공간사이로 갑판원 B가 추락하게 되었다. 사고당시 시각은 16시 52분 경이었다.

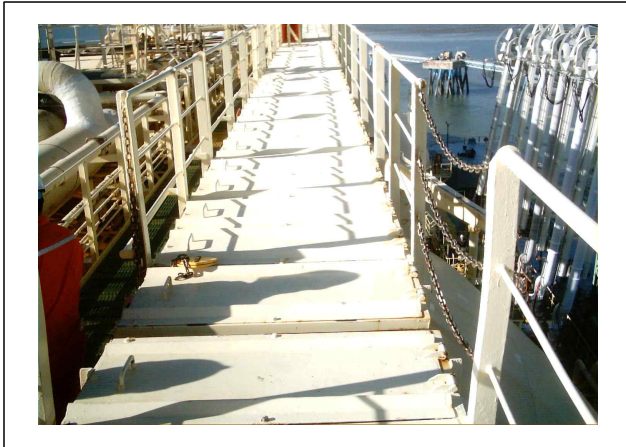
<그림 12> 케이블트레이(상부)

4.2.6 또한 케이블트레이 바닥은 화물탱크 상부에 설치된 케이블 위쪽으로 철판 판¹⁷⁾들을 연속적으로 붙여서 만들어진 것으로, 운항 중 굽힘응력 등을 감안하여 철판 사이 간격이 약 12센티미터 정도 띄워져 있었다. 그리고 이 철판 위에는 응력을 분산시키기 위하여 삼각꼴 형태(높이 약 4센티미터)로 돌출된 부분이 있었다.

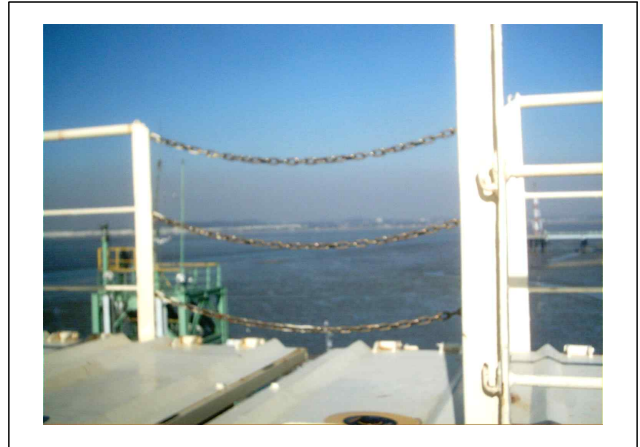
<그림 13> 체인난간

4.3.1 사고 전 케이블트레이의 체인난간에는 3개의 체인이 걸려있었고¹⁸⁾, 사고 당시에는 이중 가운데와 맨 아래의 2개가 벗겨지면서 갑판원 B가 추락하게 되었다.

4.3.5 이처럼 체인으로 걸어놓은 난간은 통행자의 이동 중 체인에 가해지는 자세에 따라 쉽게 이탈될 수도 있는 불완전한 난간 구조인 것으로 판단된다.

- 6.3.1 현대테크노피아호 케이블트레이의 난간은 기본적으로 철제난간으로 설치되어 있으나, 일부 철제난간과 철제난간 사이가 체인으로 연결되어 있고 그 높이가 충분하지 않아 추락사고가 발생할 수 있다.
- 6.3.2 따라서 회사는 추락의 위험을 방지하기 위하여 체인난간의 높이를 안전한 높이(1미터 이상)로 유지하여야 하고, 걸어둔 체인이 걸이에서 빠지지 않도록 카라비너(Carabiner)²⁷⁾의 형태 등으로 설치하여야 하며, 걸이는 폐쇄형(Closed) 아이(Eye) 형태로 만드는 등 체인이탈방지의 안전성을 갖추도록 보완을 검토하여야 한다.

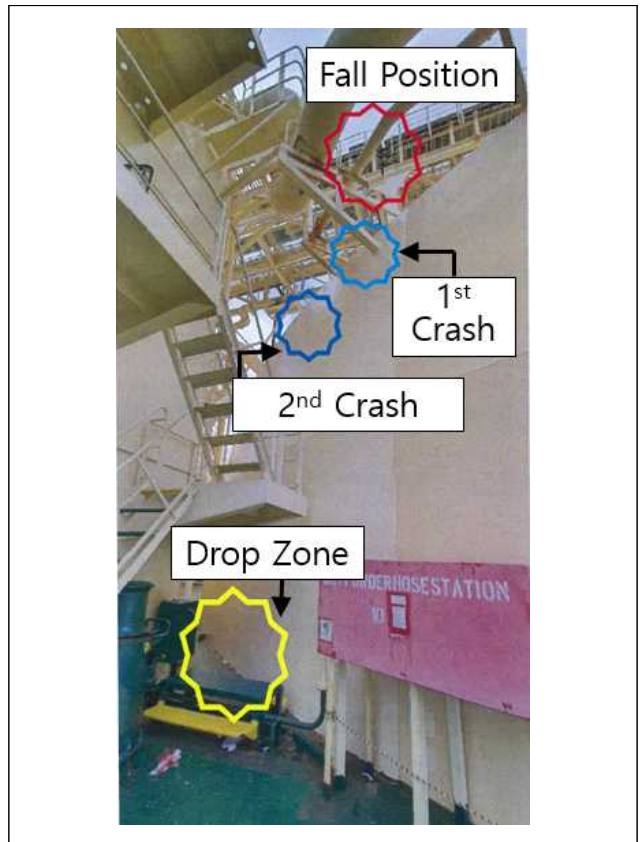
<그림 15> 추락위치

- 4.1.1 사고 당시 케이블트레이(Elec. Cable Tray) 위에서 작업 중이던 선원들은 각자 앞을 보며 공구보관함을 들어올리는데 집중을 하였기 때문에, 갑판원 B가 중심을 잃고 추락하는 순간을 목격한 선원은 없다.¹³⁾
- 4.1.2 다만, 사고 조사 중 특별조사부는 사고 위치의 난간이 철제난간이 아닌 점과, 케이블트레이의 상부가 삼각꼴 형태로 돌출되어 있어 불안정한 발디딤으로 인해 작업자의 안전이 저해될 수 있는 점을 사고 위험요소로 식별하였다.
- 4.1.3 한편, 추락사고 후 후송되었던 병원에서 갑판원 B를 검안한 결과 머리쪽 열창, 대퇴골 골절 및 무릎 타박상 등을 식별하였으며, 이 선원의 직접적 사인을 추락으로 인한 중증 두부손상으로 판단하였다.
- 4.1.4 따라서, 갑판원 B는 공구보관함을 들어올리는 중 과도하게 힘을 주면서 중심을 잃었거나 뒷걸음으로 이동하려는 중 발이 케이블트레이 바닥 구조물에 걸려 넘어지면서 몸이 체인난간에 걸려진 후 체인이 연결걸이에 빠지면서 생긴 공간사이로 추락하여 사망한 것으로 판단된다.

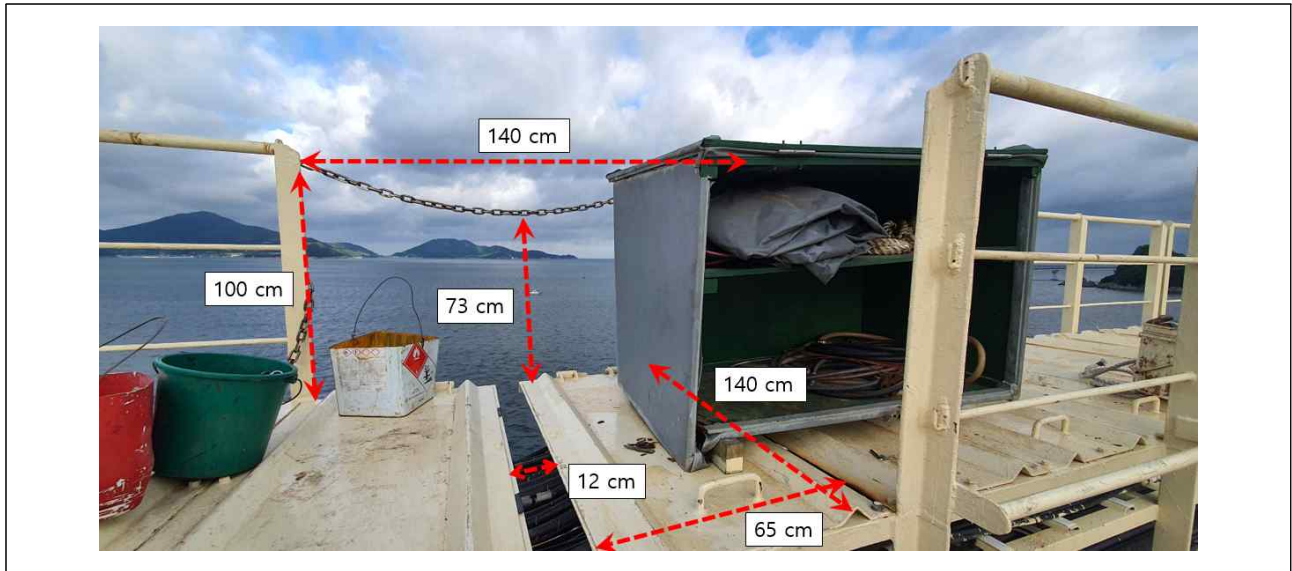
<그림 16> 추락사고 직후 촬영된 사진

- 4.2.1 추락사고가 발생한 위치는 현대테크노피아호의 화물탱크 위에 설치된 케이블트레이의 상부로 상갑판에서 약 18미터의 높이에 위치하고 있다.
- 4.2.2 이 케이블트레이는 사람의 보행 및 이동을 목적으로 만들어진 구조물은 아니나, 케이블트레이 위 양쪽 가장자리에 철제난간이 설치되어 있다. 다만 이 난간은 케이블트레이를 따라 연속적으로 설치되어 있지는 않고 부분적으로 철제난간과 철제난간 사이에 체인난간으로 연결된 구간이 있었다.¹⁴⁾

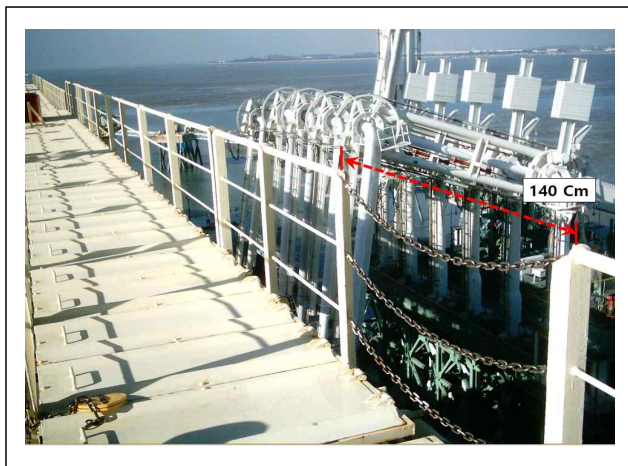
<그림 17> 철제난간 체인 연결구간

4.2.3 이번 추락사고가 발생한 위치에 설치된 체인난간은 약 1.4미터(140센티미터)의 폭이었고, 철제 체인 세 개가 가로방향으로 양쪽 “U”자형 걸이(상부가 개방된 형태)에 걸려져 있었다.

4.3.3 체인 걸이는 위에서 아래로 걸게 되어 있는 상부가 개방된 “U”자형 걸이 형태로, 체인을 걸이 위쪽으로 당겨 들어올리거나, 체인걸이 위쪽으로 작용하는 힘이 있는 경우 체인이 빠질 수 있다.

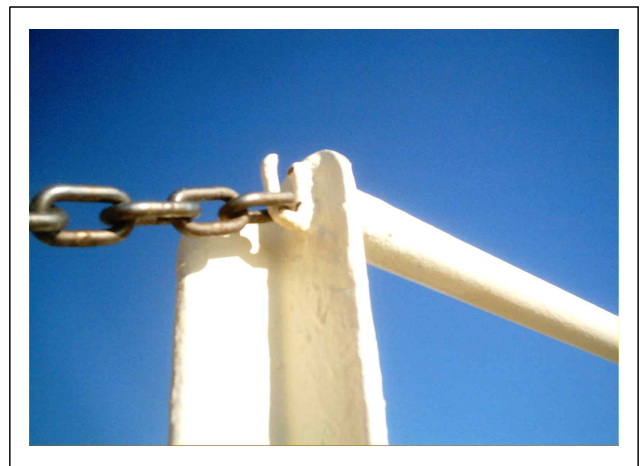
<그림 18> 체인 걸이

4.3.4 이러한 체인걸이 형태를 감안하면 사고 당시 갑판원 B가 중심을 잃고 왼손으로 두 번째 체인을 잡아 밀면서 들어올리는 경우에 체인이 걸이에서 빠질 수 있으며 동시에 발목 등 신체의 일부가 세 번째 체인에 걸쳐지면서 체인걸이 위쪽으로 힘이 작용하면 체인이 빠질 수 있을 것으로 보인다.

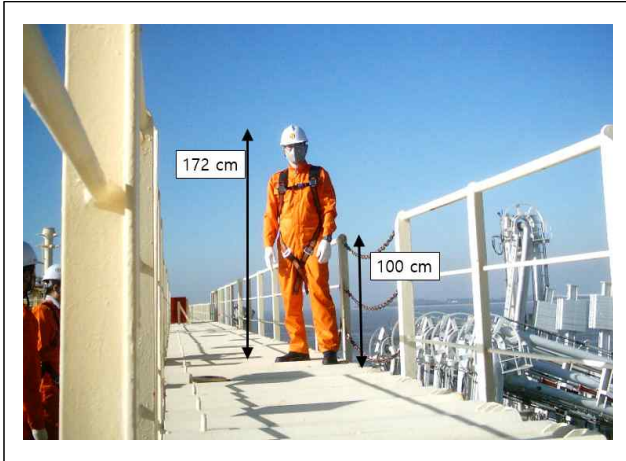
<그림 19> 난간의 높이 비교

4.2.4 한편, 케이블트레이의 상부에 설치된 철제난간의 높이는 약 1미터로, 이는 국제만재흡수선협약(1966, LL)¹⁵⁾과 국내규정인 선박설비기준¹⁶⁾에서 선원의 추락을 방지하기 위하여 상갑판 및 선루갑판 등 노출부에 설치하도록 요구하는 난간의 최소 높이(1미터)에 부합하고 있었다.

4.2.5 다만, 사고 지점인 난간과 난간 사이에 걸린 체인의 높이는 1미터에 미치지 못하는 0.73미터(73센티미터)였다.

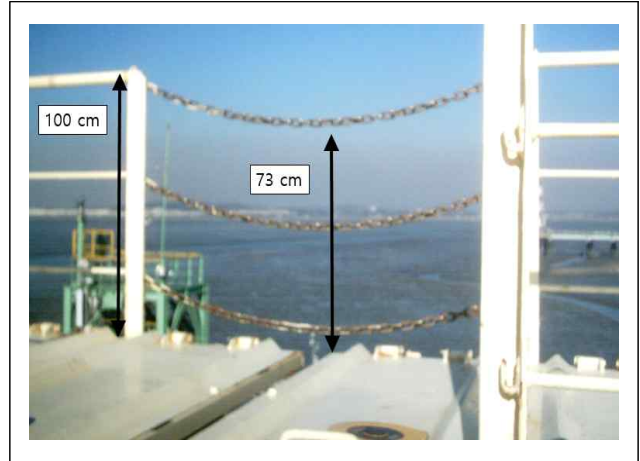
<그림 20> 체인의 높이

4.3.2 체인난간의 폭은 약 1.4미터이고, 체인 길이는 약 1.5미터로 체인을 난간에 걸었을 때 체인이 약간 쳐지는 정도이다. 3개의 체인 중 가장 위쪽에 걸린 체인의 저점 높이는 약 0.73미터이고, 두 번째 체인의 저점 높이는 약 0.50미터로 무릎 정도의 높이이며, 세 번째 체인의 저점 높이는 약 0.27미터로 발목 정도의 높이이다.

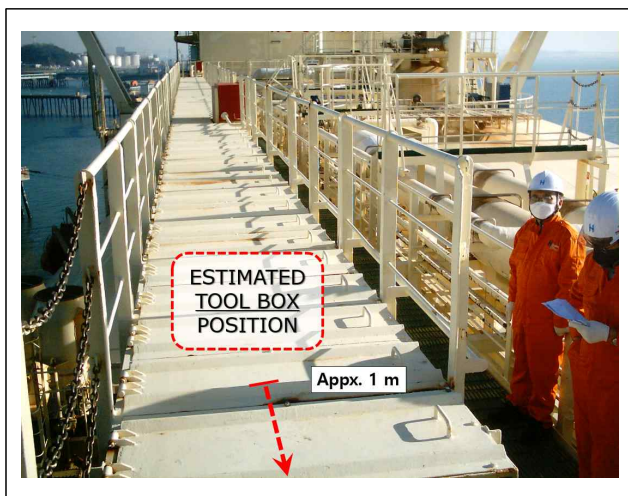
<그림 23> 공구보관함 위치 및 이동거리

- 4.4.1 현대테크노피아호는 체인블록, 스패너, 볼트 및 너트, 에어호스, 각종 로프 등 작업 편의상 필요한 일부 공구들을 케이블트레이 상부의 공구보관함에 보관하여 사용하고 있었다.
- 4.4.2 케이블트레이는 상갑판으로부터 높이가 약 18미터에 달하는 고소구역으로 공구보관함으로부터 보관된 공구 등이 떨어질 경우 LNG 화물탱크를 가격하거나 상갑판에서 통행 중인 사람을 다치게 하는 등 안전사고 발생의 위험이 존재한다.
- 4.4.3 또한 케이블트레이 상부에 놓인 공구보관함으로 인하여 화재발생 등 비상시 통행 이동성을 저해¹⁹⁾할 우려가 있다.
- 4.4.4 따라서, 케이블트레이 상부에 설치된 보관함 안 공구의 낙하를 방지하고 통행 이동성을 저해하지 않도록 안전성을 보완하는 것이 필요할 것으로 판단된다.
