[특별조사 2023-003]

해양사고 특별조사보고서

- 어선 제11일진호 전복사고 -

사고일자 : 2021.10.19.

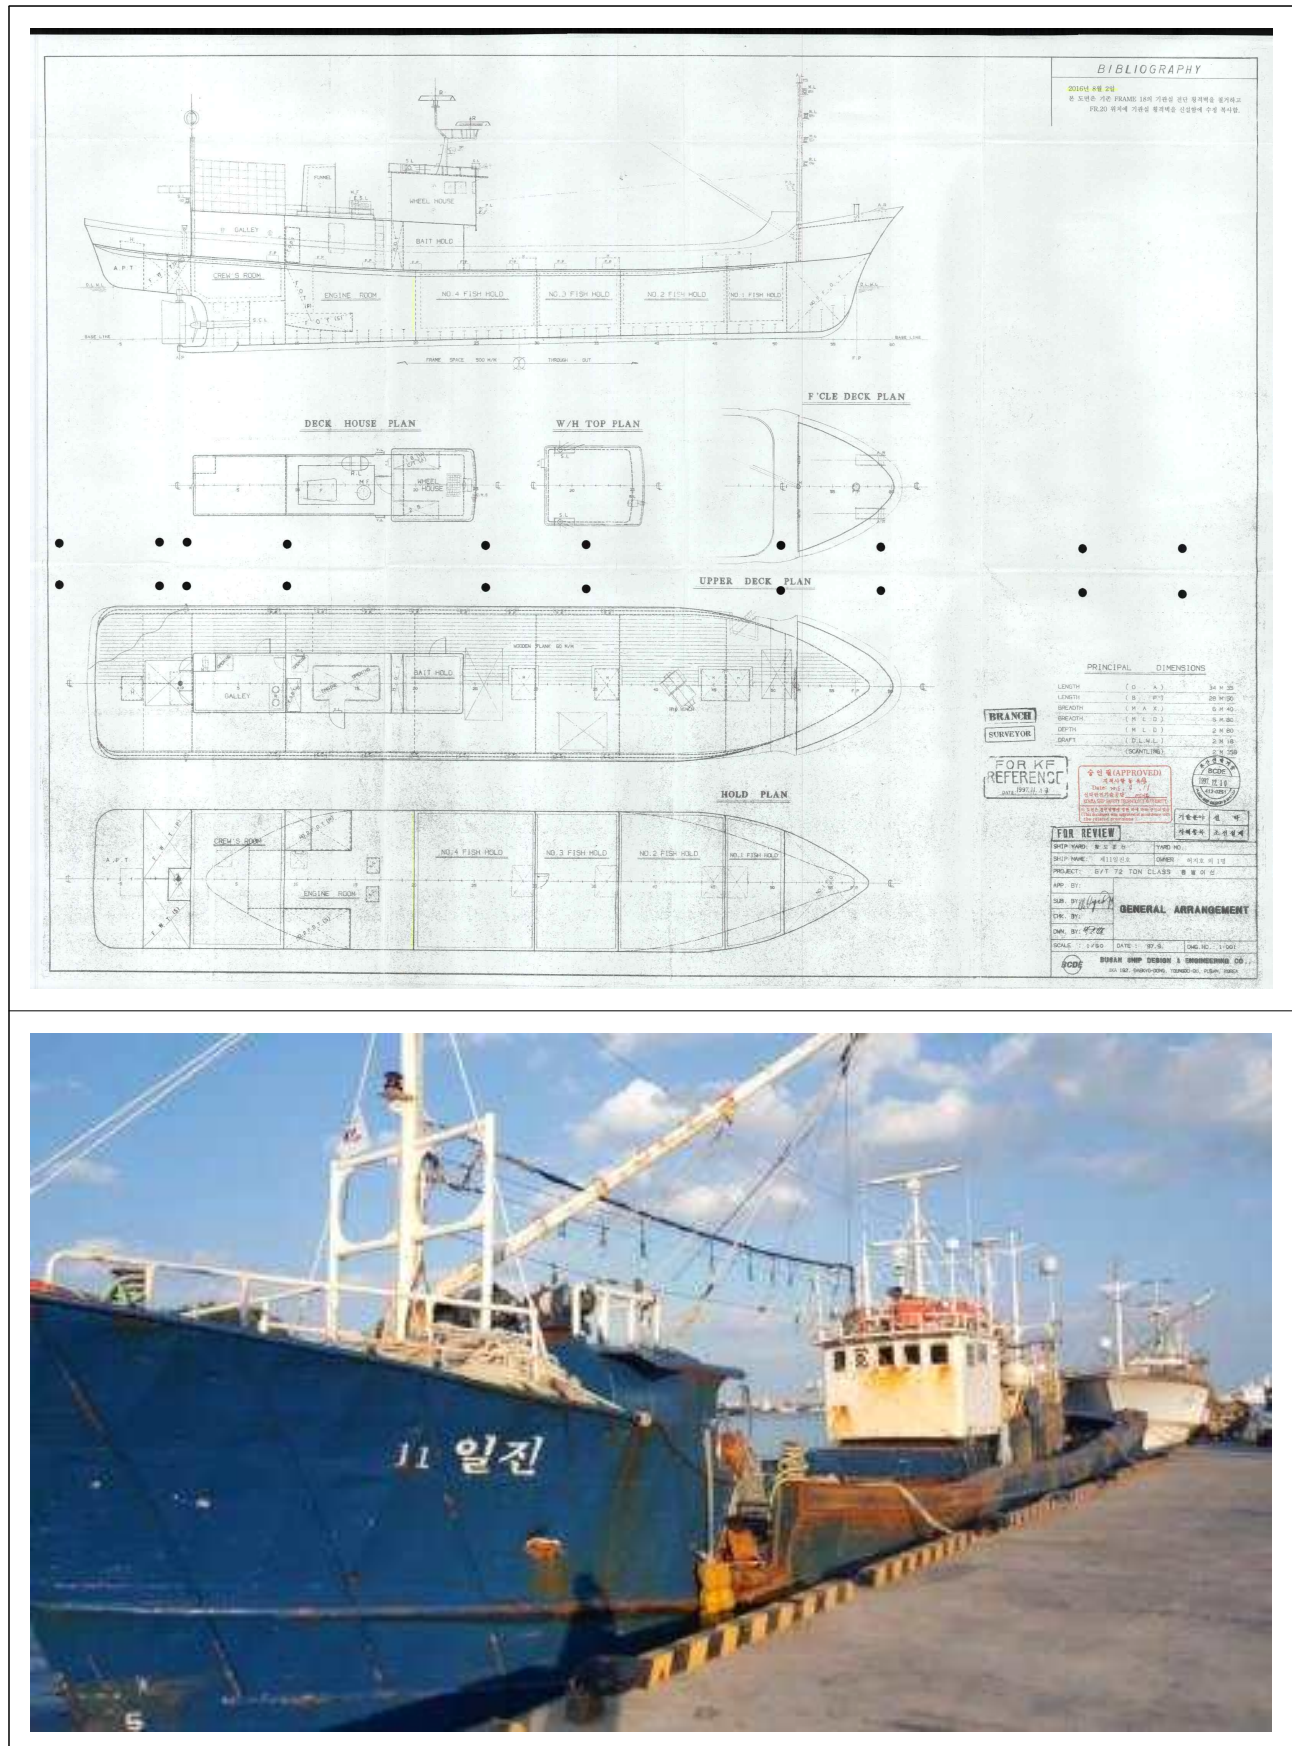
<그림 1> 제11일진호 일반배치도 및 선박전경

- 2.2.1 제11일진호는 횡늑골식 강(鋼) 구조의 중앙선교형 어선으로 상갑판 상부 중앙에는 선교가 있고, 선교 바로 아래에는 미끼창고가 있다.
- 2.2.2 상갑판 아래에는 일반배치도의 구조상 선수 쪽부터 연료유탱크, 1번부터 4번까지 어창 4개와 기관실, 선원실, 청수탱크 등이 구획되어 있다.
- 2.2.3 상갑판 위 선수 쪽에는 양승기, 마스트 등이 어창 위에 배치되어 있고, 선교 뒤 기관실 연통(Funnel) 뒤쪽으로는 식당(주방)과 그 상부에 통발보관장소가 격자형 창살 모양으로 설치되어 있다.

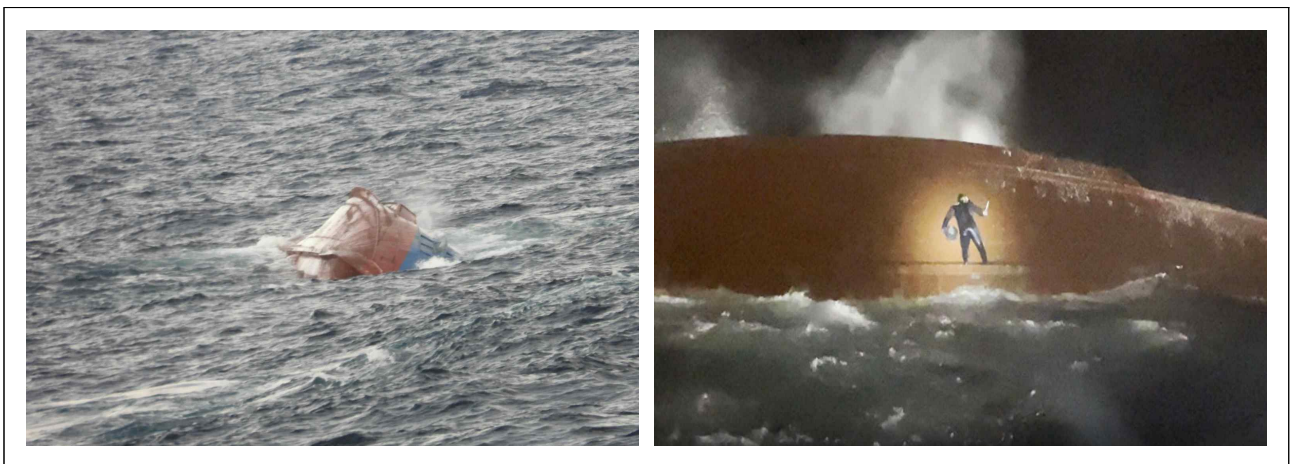
<그림 10> 전복된 제11일진호 및 구조작업(타격시험) 사진

3.3.7 같은 날 07시 36분경 동해해양경찰서 소속 1511함은 제11일진호의 조타실에서 선장(사망)을 발견하였고, 다음 날인 10월 22일 06시 30분경 제11일진호는 독도 북동방 약 75해리 해상에서 침몰(수심 약 2,600미터)하였다.

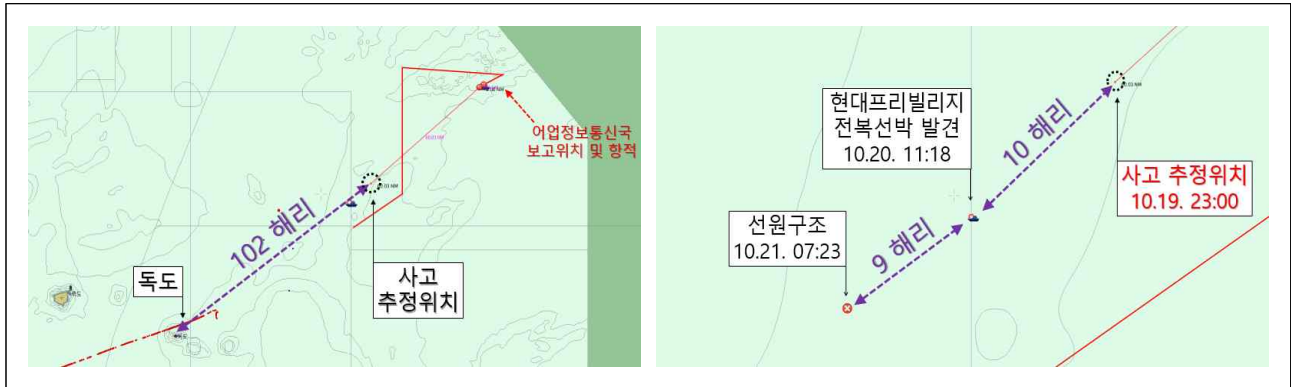
<그림 11> 추정된 사고 위치

- 4.1.6 따라서 제11일진호는 2021년 10월 19일 23시 00분경 독도 북동방 약 102해리(약 188킬로미터) 해상에서 전복되었다고 판단된다.

4.1.7 아울러, 해당 위치는 제11일진호의 발견 위치 및 생존선원의 구조위치와 멀지 않아 전복 위치로 추정하기에 타당하다고 판단된다.

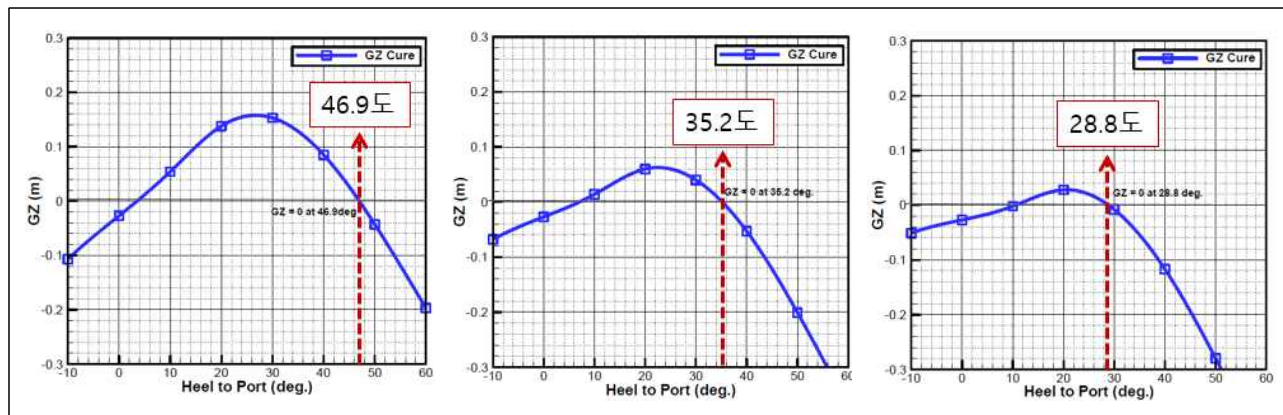
〈그림 12〉 (왼쪽부터) ‘조건 1’, ‘조건 2’, ‘조건 3’의 복원정 곡선(GZ Curve)

4.6.7 ‘조건 1’의 경우, 연료유가 선미탱크(APT)와 2번탱크(No.2 F.O.T)에 적재된 상태로 선미 종경사(Trim)가 발생하고 있으며, 자유표면효과로 인한 무게중심 상승(높이방향)이 상대적으로 적은 상태이다. 이로 인해 횡메타센터 높이(GM) 및 복원정(GZ) 값이 커 복원력이 양호한 상태라고 볼 수 있고, “어선 복원성 및 만재흘수선 기준”(이하 “복원력 기준”)에 따른 복원력 기준에도 적합하였다.

4.6.8 ‘조건 2’의 경우, 연료유가 선수 1번탱크(No.1 F.O.T)와 2번탱크(No.2 F.O.T)에 적재된 상태로 적재된 연료유의 하중이 선수부로 집중되면서 선미 종경사(Trim)의 크기가 작아지고, 부력중심의 높이(KB)가 낮아지게 되었다. 또한 선수 1번탱크(No.1 F.O.T)의 자유표면효과가 선미탱크(APT)보다 크게 발생하여 복원력이 저하되는 주요 요인이 되었고 결국 “복원력 기준”에 미치지 못하였다.

4.6.9 ‘조건 3’은 연료유가 선수 1번 연료유탱크(No.1 F.O.T)와 2번 연료유탱크(No.2 F.O.T), 선미탱크(APT)에 적재된 상태로 유동수의 자유표면효과로 인한 무게중심 상승효과가 가장 크게 발생하였다. 또한, 무게중심이 높이가 높아 상대적으로 쉽게 좌현으로 기울임이 발생하며, 이로 인해 복원력이 저하되고, 결국 “복원력 기준”에 미치지 못하였다.

4.6.10 이와 같이 사고 당시 적재량 및 연료유 적재배치 조건을 토대로 복원성을 검토한 결과 ‘조건 2’와 ‘조건 3’은 “복원력 기준”을 만족하지 못하였고, ‘조건 1’은 기준을 만족하였다. 따라서 각 조건 중 운항에 가장 안정적인 상태는 ‘조건 1’이라고 판단된다.

- 4.8.1 제11일진호의 사고 당시 적재물들을 기준으로 정적 복원력을 계산한 결과, 청수 및 연료유 등을 최적으로 적절히 사용하며 조업·운항하는 경우, ‘조건 1’의 경우처럼 “복원력 기준”에 적합한 복원력(GoM)을 갖추었을 수도 있다. 그러나, 4.7에서 기술한 운동분석에서 보듯이 기상악화 상태에서는 선체동요가 크게 발생하게 된다.
- 4.8.2 이러한 기상악화 상태에서 복원력을 확보하기 위해서는 상부에 적재한 어획물이나 어구를 상갑판 하부에 적재·배치하는 등의 조치를 취할 수 있으며, 사고 당시 이러한 조치를 하였다면 선체 복원력이 향상되었을 것으로 판단된다.

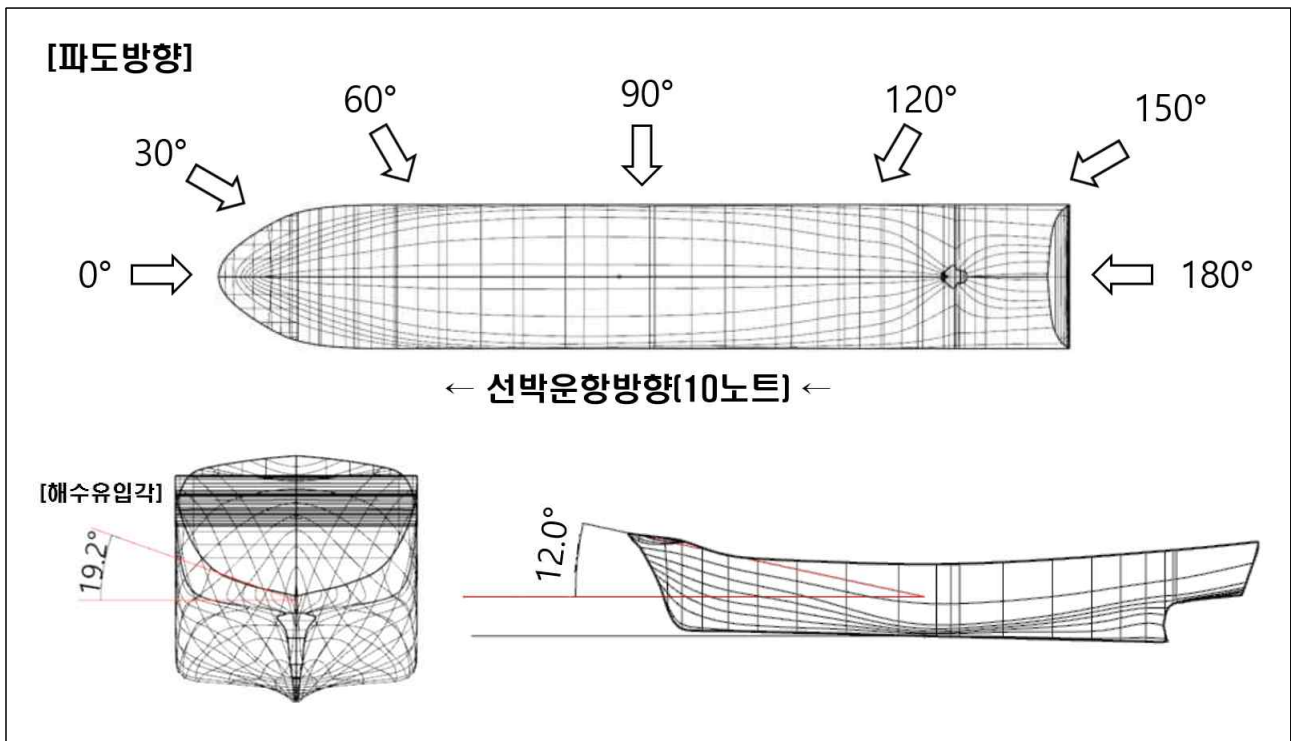
<그림 13> 파도 적용방향 및 해수유입각(선체모델링)

- 4.7.4 사고 당시 제11일진호의 적재조건은 앞 절의 ‘조건 1’을 적용하였다. ‘조건 2’와 ‘조건 3’의 경우, “복원력 기준”에 부적합하고, 좌현으로 과도한 경사가 발생하여 운항에 적절하지 않은 상태이므로, “복원력 기준”을 충족하는 ‘조건 1’을 기준으로 어선의 운동분석을 실시하였다.

- 4.7.8 또한 제11일진호의 선체 모델링 결과 도출된 현단 해수유입각이 약 19.2도임을 고려하면, 사고 당시 해수면과 거의 맞닿게 횡동요했음을 추정할 수 있고, 이는 사고 당시 선원들이 ‘좌현 상갑판이 바닷물에 닿는 정도까지 기울었다’는 진술과도 부합한다.
- 4.7.9 이 때 횡동요의 최대값은 약 51.9도인데, ‘조건 1’의 복원정 곡선에서 복원정(GZ) 값이 0이 되는 각도는 46.9도이므로, 해당 기상상태에서 운항하는 경우 전복의 위험성이 높았던 것으로 판단된다.
- 4.7.10 아울러, 선박운항 진로방향과 지역별·시간별 파도방향의 변화량을 고려하면 우현 횡파(90도)를 받는 경우도 있을 수 있으며, 이 경우 횡동요의 최대값은 약 79도로 우현선미사파를 받는 경우보다 더욱 위험하다고 볼 수 있다.
- 4.7.11 한편, 선체모델링 결과, 12도 이상의 종동요가 발생하는 경우 파도로 인해 해수가 선수미로 유입될 가능성이 있으며, 이 경우 선미 추진기(프로펠러)가 해면 위로 노출됨에 따라 레이싱 현상²¹⁾이 유발되면서 선속 감소 및 기관손상, 복원력 저하의 우려도 있었다고 판단된다.

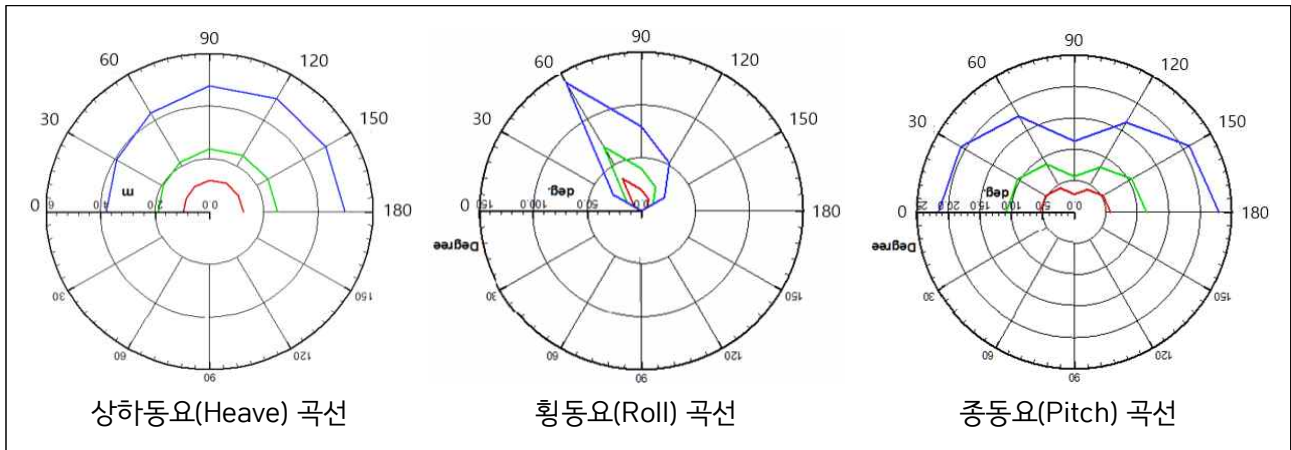
<그림 14> 파도 적용 방향(각도)에 따른 선체 운동곡선

4.7.6 당시 제11일진호는 독도를 향해 남서방향으로 향해 중이었을 것으로 추정되므로 북쪽에서 오는 파도를 받을 경우 우현 선미사파(Starboard Quartering Seas)로 받았을 가능성이 높다. 이는 상기 표의 120도에 해당하며, 이 경우, 횡동요의 평균값은 약 13도에 가깝고, 이때 유의값은 약 26도에 해당한다.

4.7.7 앞서 ‘조건 1’의 복원력 계산 결과, 제11일진호는 외력의 힘이 작용하지 않는 상태에서도 각종 적재물에 의하여 횡경사각이 좌현으로 약 3.6도로 기울어져 있었고, 이 상태에서 상기 표의 좌현 횡동요 평균값이 가해지면 좌현으로 약 16.6도 기울 수 있음을 유추할 수 있다.
