해양안전 잡이

1. 항구에 입항시 발생한 충돌사건.....	02
2. 부적절한 조선으로 발생한 전복사건	06
3. 졸음운항으로 변침점을 놓쳐 교각 공사현장으로 진행하여 발생한 사고	08
4. 부적절한 항해계획 및 정박에 의한 좌초사건.....	12
5. 야간항해 중 경계소홀로 인한 충돌사고	17
6. 낚시어선 K호 · 레저보트 N호 충돌사건	19
7. 예인선 A호 선원사망사건	22
8. 어선 A호 · 컨테이너선 H호 충돌사건	24

해양안전심판원

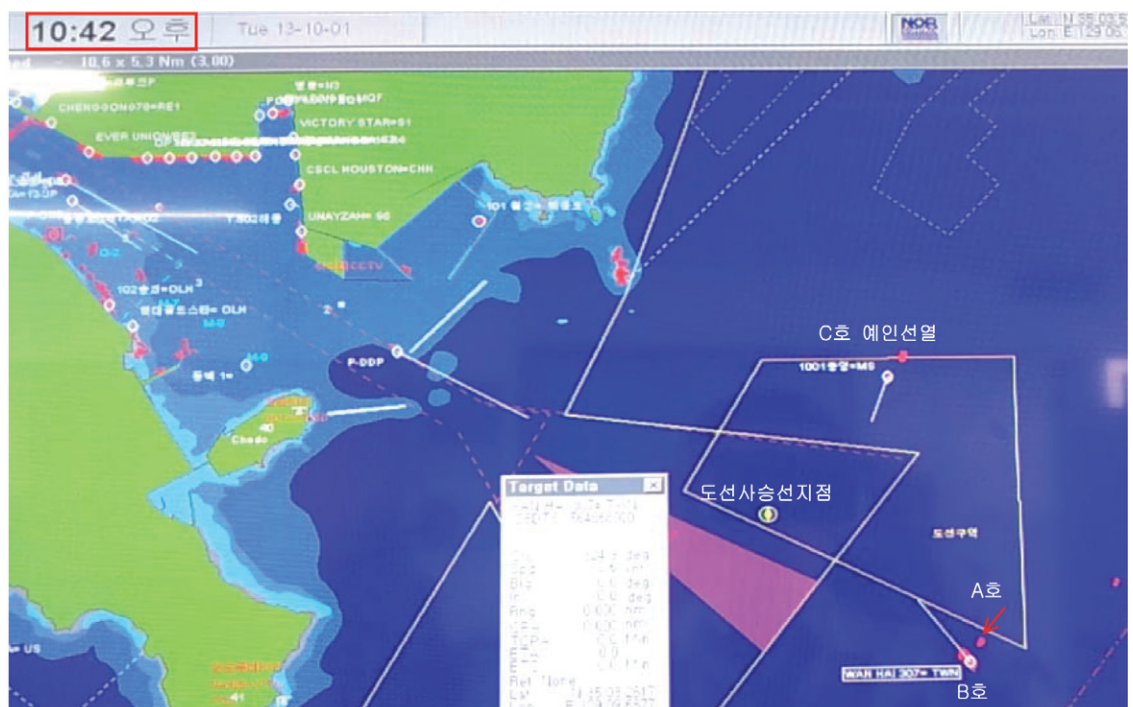
[그림 1] 충돌직전 A호, B호, C호의 접근상황

충돌 약 2분전 같은 날 22시 41분경 VTS의 관제사는 B호의 당직 항해사에게 VHF로 호출하여 충돌의 자세로 접근하는 A호에 대한 충돌의 위험을 알리지 않고 A호 위쪽에서 내려오는 C호 예인선열과 우현 대 우현으로 통과할 것을 제안하자 그렇게 하겠다고 응답하였다.

이후 이 선박의 항해사는 자선의 우현측에서 상대선의 기관소리를 듣고 우현 윈브릿지로 나가보니 상대선이 바로 옆에 있어 충돌한 것 같다고 판단하고 즉시 선장에게 보고하였다.

이 사고로 A호는 선수부가 굴곡되었고, B호는 수선상부측 우현 선미외판이 굴곡되었다.

이 선박은 항해사의 지휘 아래 조타수와 함께 항해당직을 수행하며 부산항 도선사를 태우기 위해 도선사 승선장소로 이동하던 중, 우현 선수 방향에서 자선의 진로를 횡단하는 상대선 A호를 조우한 경우 이 선박의 항법상 지위가 피항선으로 적절한 피항동작을 미리 취하여 충분한 안전거리를 확보해야 함에도 경계의 소홀로 상대선과 충돌의 위험을 인식하지 못하고 충돌직전 뒤늦게 감속함으로써 A호가 B호의 선미를 통과하지 못하여 충돌에 이르게 되었다.

이 충돌사건은 서로의 진로를 횡단하는 상태에서 피항선인 B호가 경계소홀로 충돌의 위험을 알지 못하고 충돌직전에 감속하는 등 부적절한 조선으로 A호의 진로를 피하지 아니하여 발생한 것이나, 유지선인 A호가 경계를 소홀히 하여 충돌을 피하기 위한 충분한 협력동작을 취하지 아니한 것도 일인이 된다.

선박은 주위의 상황 및 다른 선박과 충돌할 수 있는 위험성을 충분히 파악할 수 있도록 시각·청각 및 당시의 상황에 맞게 이용할 수 있는 모든 수단을 이용하여 항상 적절한 경계를 하여야 한다.

서로의 진로를 횡단하는 상태로 접근 중인 선박을 발견한 경우 상대선박에 대한 방위변화를 관측하여 방위변화가 있는 경우 충돌의 위험이 없으나 방위변화가 없는 경우 충돌의 위험이 있으므로 적절한 피항동작을 취하여 방위가 변화하도록 조치하여야 한다.

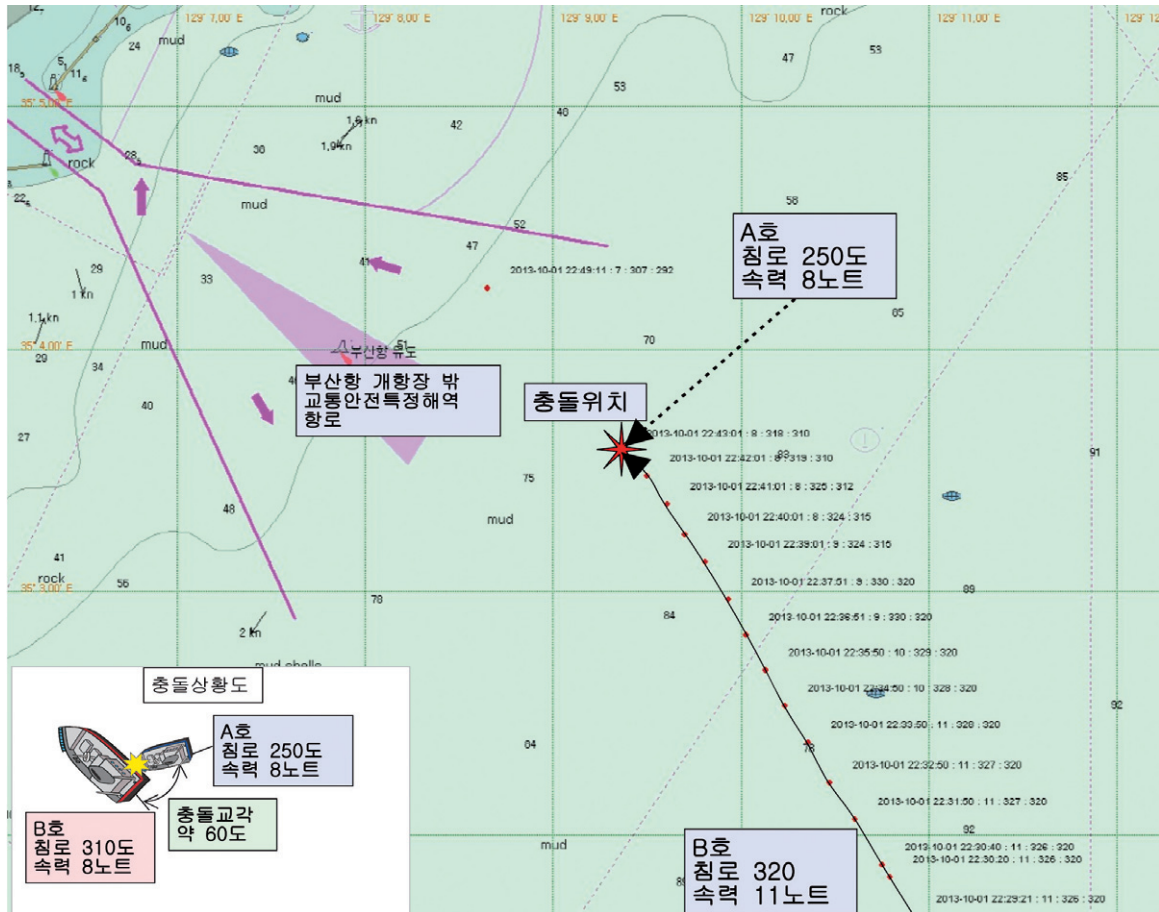
[그림 2] 양 선박의 충돌상황도

이 충돌사건은 양 선박이 시계가 양호한 야간에 부산북항 개항장 밖에 있는 교통안전특정해역의 입항항로로부터 남동방, 약 0.8마일 떨어진 곳에서 발생한 것으로 진침로 320도, 속력 8노트로 입항 중인 B호와 동해안에서 조업을 마치고 부산 남항을 향하여 진침로 250도, 속력 8노트로 부산 북항 앞을 지나가는 A호 사이에 충돌의 위험성이 발생하였으므로 「해사안전법」 제73조(횡단하는 상태)의 규정이 적용된다. 따라서 B호는 상대선을 자선의 우현 쪽에 두고 있어 피항선의 지위에 있었으므로 미리 피항동작을 취하여 A호를 피하여야 한다. 또한 A호는 유지선으로서 침로 및 속력을 유지해야 하고 상대선박의 동작만으로 충돌을 피할 수 없게 되었을 때는 충돌을 피하기 위한 충분한 협력동작을 취하여야 한다.

A호는 조업지에서 저인망조업을 마치고 부산남항으로 입항하던 중, 충돌 약 13분전 선장이 레이더로 좌현 선수방향에서 자선의 진로를 횡단하는 B호를 발견한 경우 상대선의 방위변화를 관측하여 충돌의 위험을 판단해야 함에도 막연히 상대선의 속력이 빨라 자선 앞을 지나갈 것으로 생각하고 지속적인 경계를 소홀히 하여 적절한 피항협력동작을 취하지 못하였다.

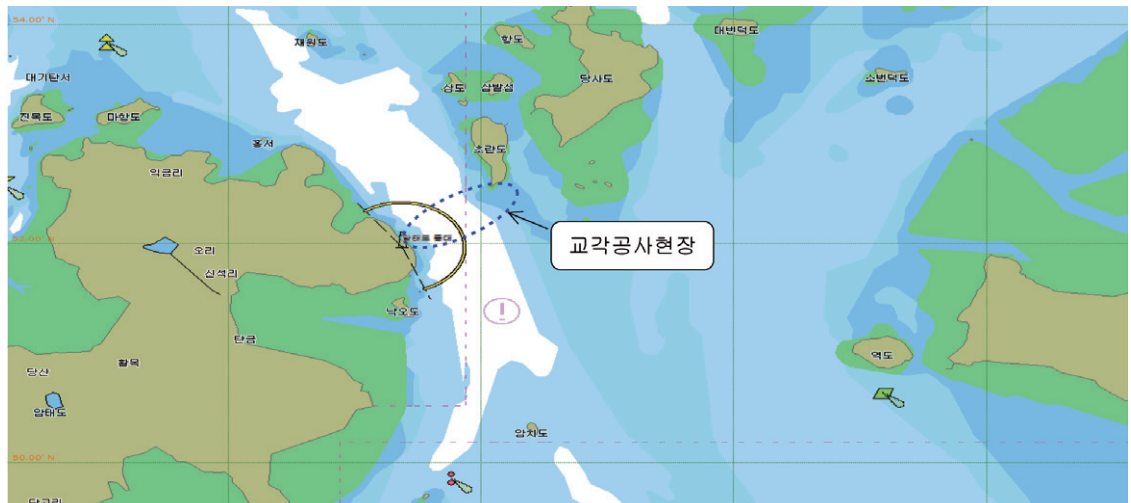
[그림 1] 사고인근 해역 상황도

사고가 발생한 해역은 신안군 자은도 북동측과 증도 사이에 위치한 면도수로 가항폭은 약 1.3~3.5킬로미터, 수심 6~29미터이며, 이 수도 남부 중앙의 재원도 서측과 암태도, 초란도 사이는 목포방면으로 가는 항로이다.

그리고 이 해역 암태도 북동쪽끝~초란도 남쪽해안(높이 41미터), 초란도 남쪽해안~당사도 남서쪽해안(높이 30미터), 당사도 동쪽해안~대덕번도(높이 46미터), 대덕번도~대도(높이 43미터), 대도~소악도(높이 65미터) 사이에는 송전선이 설치되어 있고, 당사도 북쪽해안~소악도 남쪽해안 사이는 해저전선이 부설되어 있다. 또한 신안군 압해도와 암태도를 잇는 압해-암태(1공구)도로건설공사가 진행 중에 있어 이 해역을 항해하는 모든 선박은 각별한 주의가 요구되는 해역이다.

사고 인근해역은 다도해의 산재된 섬들로 인하여 협수로와 레이더 차폐구역이 많고, 여기에 해저전선과 송전선이 설치되어 있어 선박항행여건이 취약할 뿐만 아니라 신안군 압해도와 암태도를 잇는 압해-암태(1공구)도로건설공사(국토교통부 익산지방국통관리청이 발주) 교각 공사로 인해 사설항로표지(공사용등부표) 등이 설치되어 있어 이 해역을 항해하는 선박들은 각별한 주의가 요망된다.

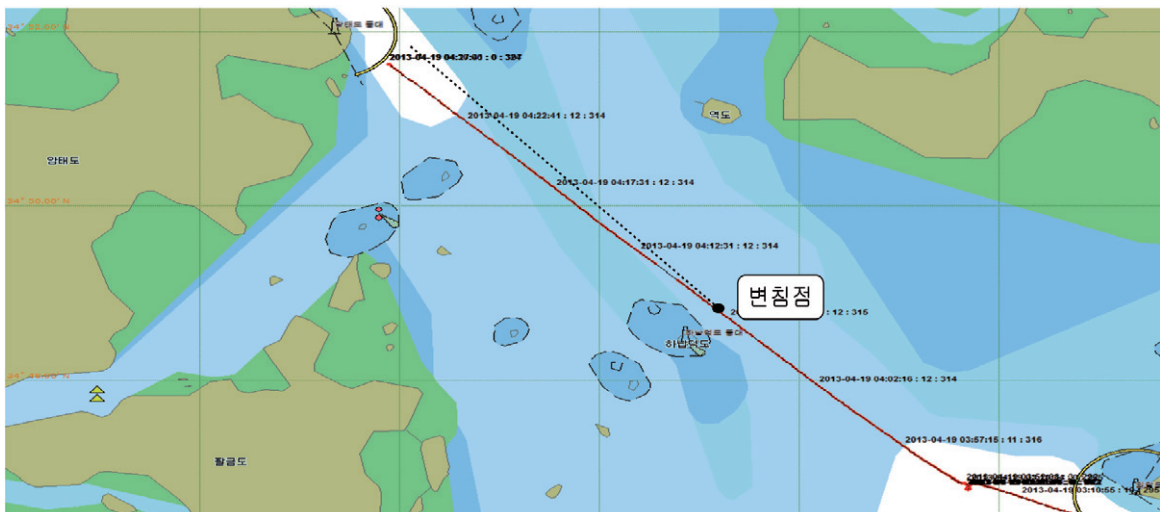
[그림 3] A호의 자동식별장치(AIS) 항적

이후 이 선박은 선장이 출항 전 마셨던 술로 인하여 졸음운항 하느라 선위 확인도 못한 채 항해하다 같은 날 04시 08분경 변침점인 신안군 하남덕도 좌현 정황 약 0.4마일 해상에 도달하였으나 계획 항로인 암태도와 초란도 사이 약 320도로 변침하지 못하고 진로 전방에 있는 압해-암태(1공구)도로 건설공사 현장 쪽으로 항해를 계속하다가 2013년 4월 19일 04시 27분경 전라남도 신안군 암태도 앞 공사현장인 북위 34도 51분 36초 · 동경 126도 09분 56초에서 말뚝기초와 접촉되었다.

선장은 목포항 용당부두 제3번 선석에서 출항하기 전 목포시 하당 소재 술집에서 2등항해사, 갑판장 등과 함께 술을 마시고 술에 취한 상태(사고 후 음주측정 결과 혈중 알코올 농도 0.086퍼센트)에서 졸음 운항함으로써 변침점을 지나쳐 교각 공사현장으로 진행하여 교각의 말뚝기초(P-15) 접촉에 이르게 되었다. 이는 선장이 음주로 인하여 주의력과 판단력이 현저하게 저하된 상태에서 졸음운항을 하였기 때문으로 판단된다.

이 교각 접촉사건은 선장이 술에 취한 상태에서 졸음운항하다 변침점을 놓쳐 계획 항로로 변침하지 못하고 압해-암태(1공구)도로건설공사 현장의 말뚝기초(P-15)로 진행하여 발생한 것이다.

- 선박이 교각 공사현장, 협수로나 도서가 밀집되어 있는 연안항로를 이용하는 경우에는 자주 변침하게 되므로 변침점을 해도상에 명확하게 표시하여 항해당직업무를 수행하는 해기사가 변침점을 지나쳐 교각 공사현장이나 암초지대로 진행하여 좌초 사고나 접촉사고가 발생하지 않도록 계획항로를 정확하게 파악하고 있도록 하여야 한다.
- 선장은 출항전 선원들의 상태를 정확히 파악하여 출항여부를 결정하여야 할 뿐만 아니라 항해당직자는 항해 중 졸음운항을 방지하기 위하여 당직근무 전 충분한 수면과 휴식을 취해야 하며, 항해당직업무를 수행 중 졸음이 올 때는 다른 선원과 교대하거나 대응책을 세워 항해하여야 한다.
- 선장은 야간에 연안항해를 할 경우 정해진 2인 1조의 항해당직체계를 철저히 준수하여야 하며, 좁은 수로를 통항 할 때는 적절한 인원배치와 더불어 직접 조선을 하여야 한다.
- 술에 취하면 평상시 보다 주의력과 판단력이 현저히 저하되기 때문에 선박소유자는 선장을 포함한 선원들이 술에 취한 상태에서 절대 선박을 조선하거나 조선을 지휘할 수 없도록 교육 및 감독을 철저히 하여야 한다.

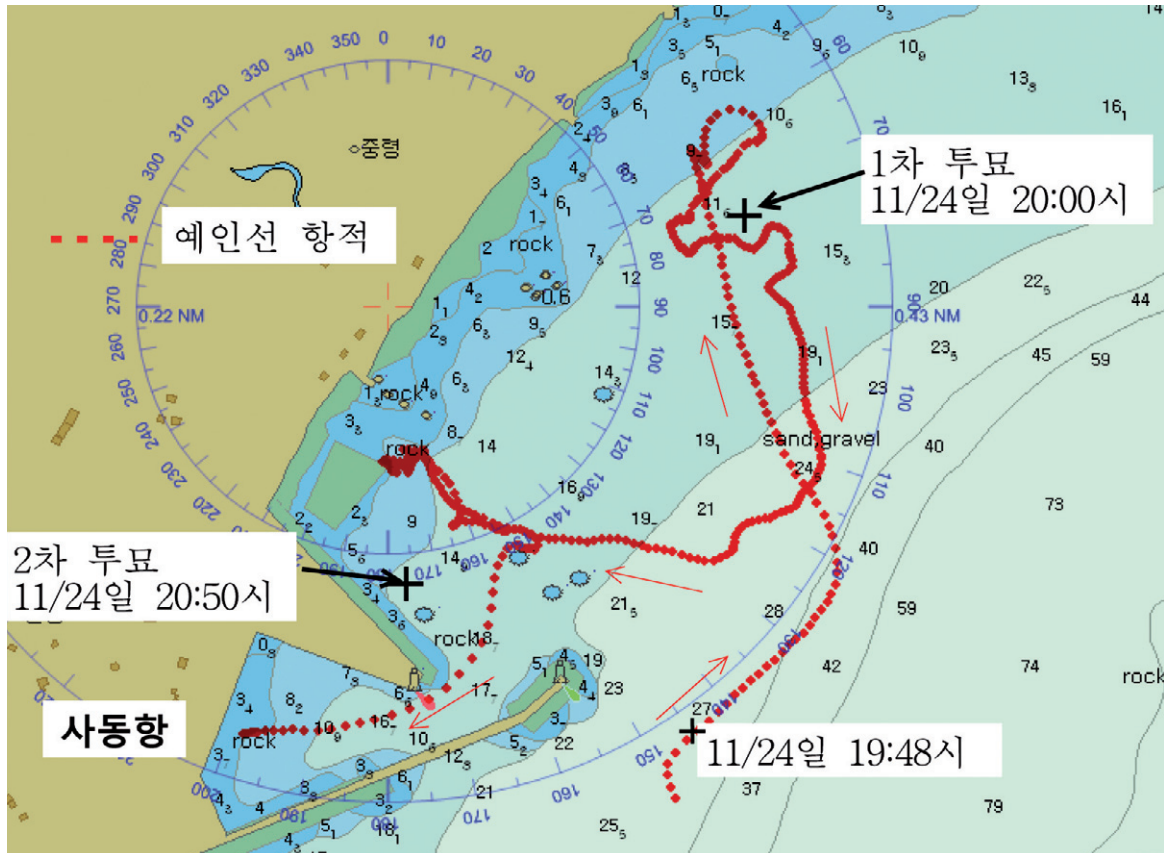
[그림 1] 예인선 하주3000호의 항적(AIS 자료)

예인선 선장은 같은 날 20시경 [그림 1]과 같이 사동항 북동방 약 0.6마일 지점에 도착하여 부선 B호를 투묘하였으나, 피항 중인 중국 어선들과 거리가 가까워 충돌 위험이 높다고 판단하여, 양묘한 후 사동항 쪽으로 이동하여 같은 날 20시 50분경 사동항 북방파제와 약 80미터 떨어진 지점에 부선 B호의 좌현 닻을 닻줄 3절(Shackles)과 함께 재차 투묘하였다.

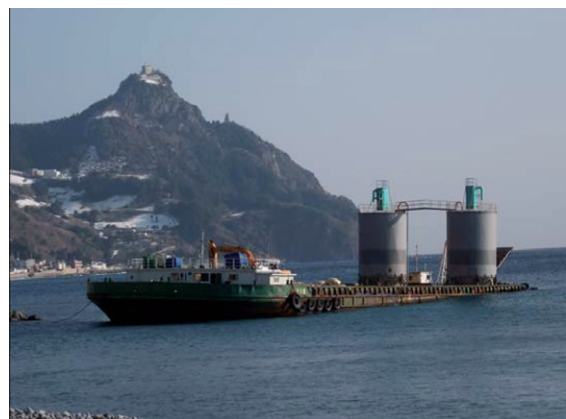
[그림 2] 좌초된 부산 B호

해상 및 기상상태는 계속해서 악화되어 23시부터 풍랑주의보가 발효되었고, 부산 B호는 다음 날인 11월 25일 04시 00분경 닻이 끌리기 시작하였고, 예인선 선장은 자고 있던 선두로부터 뒤늦게 연락을 받고 같은 날 05시 10분경 도착한 후 어렵게 부산 B호에 로프를 걸어 예인선이 끌었으나 부산 B호는 2013년 11월 25일 05시 50분경 사동항 남방파제등대 북서방, 약 0.3마일 떨어진 갯바위 부근 수중암초에 좌초되었다.

이 사고로 부선 B호는 선미부가 파공·침수되어 발전기가 손상되었고, 모래 약 100입방미터를 해상 투기하였으며, 시멘트 일부가 굳어 손상되었다.

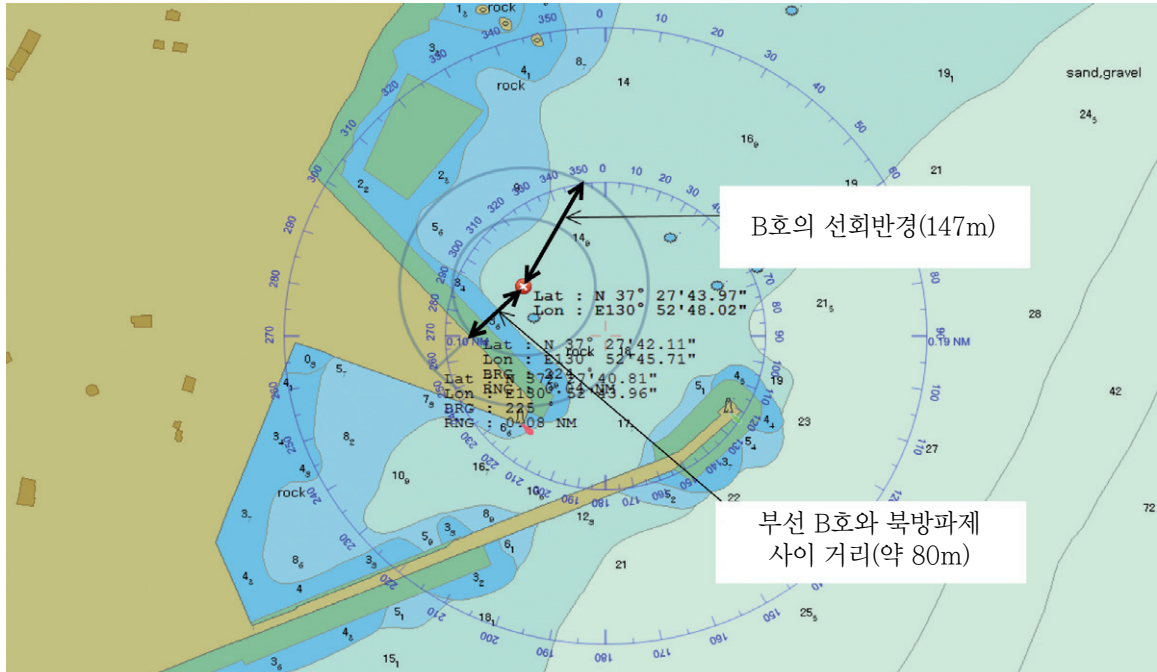
[그림 3] 피에인부선 B호의 정박위치 및 선회반경과 북방파제까지 거리

예인선 선장은 부선을 사동항 북방파제로부터 약 80미터 떨어진 해상에 좌현 닻줄을 3절(Shackles)을 내어 정박시켰다. 선박은 정박 중 풍조류의 영향으로 투묘지점을 중심으로 선회하게 되고, 특히, 계절풍이 부는 경우를 제외하고, 기상악화 시 풍향이 급변하며 선체가 선회하게 된다. 부선은 전장이 64.5미터로서 [그림 3]에서 보는 바와 같이 투묘지점을 중심으로 최대 147m의 반경을 가지고 선회하게 된다. 따라서 부선의 정박지는 안전을 담보할 수 없는 위치로서 부적절하였다. 특히 정박지의 저질은 파주계수가 상대적으로 낮은 모래 또는 자갈로서 정박

중인 B호의 닻이 끌렸다는 것은 정박 당시 B호 닻의 파주력이 충분히 확보되어 있지 아니하였다는 것을 방증한다고 할 것이다.

선장은 선박을 정박할 경우 사전에 닻의 파주력과 선박의 선화반경을 고려하여 안전을 담보할 수 있는 안전한 장소를 선정하여야 한다.

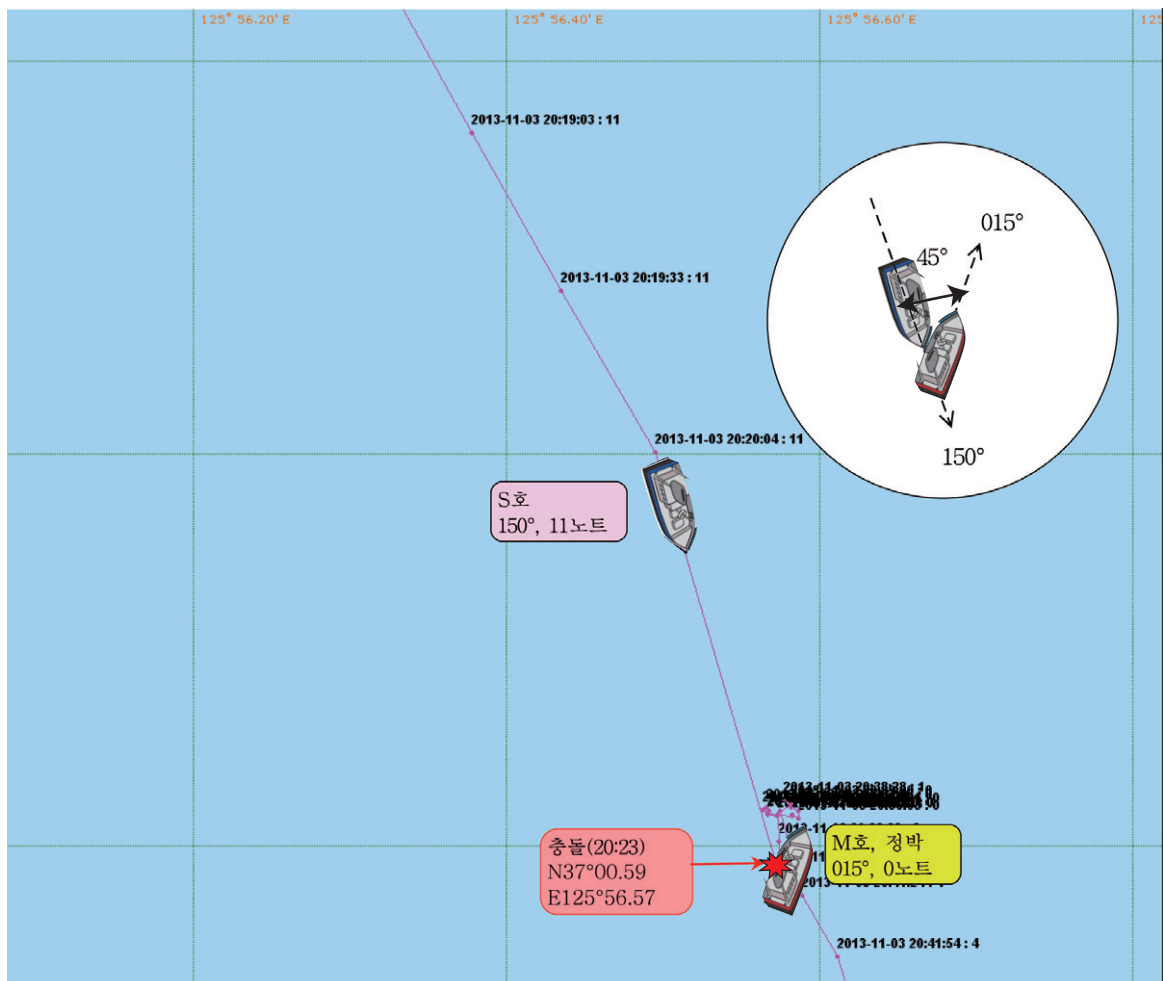
[그림 1] 양 선박의 충돌상황도

S호는 총톤수 24톤, 최대출력 492킬로와트 디젤기관 1기를 장치한 강화플라스틱(FRP) 재질의 어획물 운반선으로 2013년 11월 2일 16시 00분경 태안군 모항에서 선원 2명이 승선하고 출항하여 굴업도 부근 해상에 도착하여 조업중인 어선으로부터 어획물을 적재하고 모항으로 귀항하기 위하여 진침로 약 150도, 속력 약 11노트로 항해를 하던 중, 2013년 11월 3일 20시 23분경 웅진군 덕적면 울도 남서방 약 2.2마일 해상에서 닻을 내리고 정박중인 총톤수 7.93톤, 최대출력 257킬로와트 디젤기관 1기를 장치한 강화플라스틱(FRP) 재질의 연안통발어선 M호를 발견하지 못한 채 S호의 선수부와 M호의 좌현 중앙부가 양 선박의 선수미선 교각 약 45도로 충돌하였다.

이 사고로 S호는 선수부에 파공이 발생하였으나 자력운항이 가능한 상태였으며, M호는 기관실 좌현 외판에 직경 약 1.5미터의 파공이 발생하여 기관실이 침수되면서 자력항해가 불가능하여 S호에 예인되어 태안군 모항에 입항하였다.

이 충돌사건은 시계가 양호한 야간에 항해 중인 S호 측이 경계를 소홀히 하여 진로 전방에서 정박 중인 상대선을 충돌 직전에 발견함으로써 피하지 못하여 발생한 것이나, M호 측이 조업지에서 닻을 내리고 정박 중 모든 선원들이 잠을 자느라 경계를 소홀히 하여 충돌의 위험을 안고 접근하는 상대선에게 주의환기신호를 울리는 등 충돌을 피하기 위한 협력동작을 취하지 못한 것도 일인이 된다.

- 모든 선박은 주위의 상황 및 다른 선박과 충돌할 수 있는 위험성을 충분히 파악할 수 있도록 시각·청각 및 당시의 상황에 맞게 이용할 수 있는 모든 수단을 이용하여 항상 적절한 경계를 하여야 한다.
- 레이더를 설치한 선박이 야간항해 중 다른 선박을 발견한 경우, 레이더를 이용한 체계적인 관측을 통하여 충돌의 위험성 유무를 미리 파악하고 충돌의 위험이 있으면 시간적 여유를 두고 피항동작을 취하여야 한다.
- 조업지에서 어로작업 후 정박 중인 어선은 당직자를 배치하여 주변 경계를 유지하고, 충돌의 위험을 안고 접근하는 선박에 대하여 사전에 주의환기신호를 보내는 등 적절한 피항협력동작을 취하여야 한다.

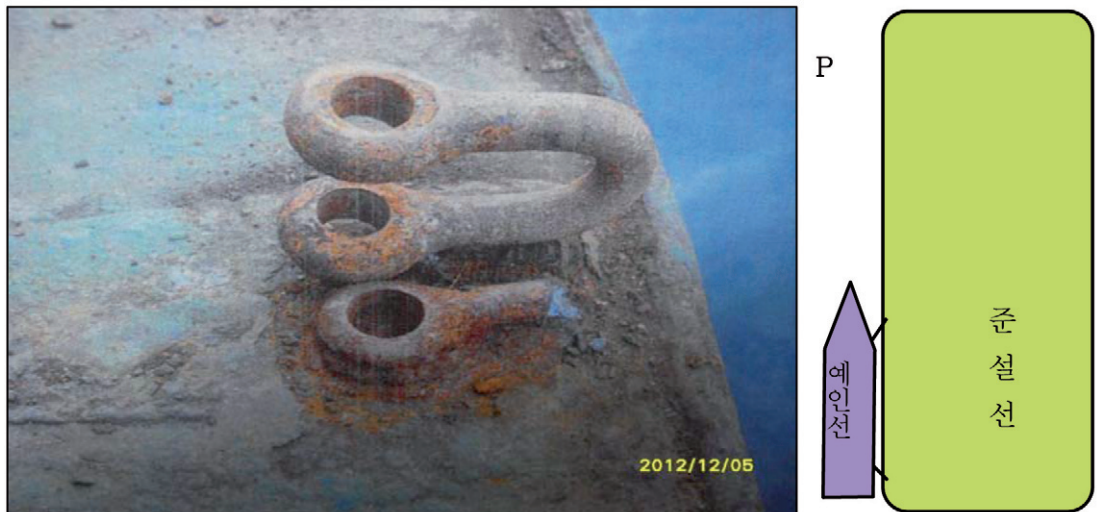
[그림 1] 임시 계선주의 절단 및 재현 모습과 접현 상황

예인선 A호는 2012년 8월경부터 연안매립공사에 같은 회사 소속인 준설선 및 부선과 함께 투입되어 위 준설선 및 부선을 예인하는 일을 하여 왔다. 작업을 위해 A호는 준설선에 접현하는 경우가 자주 있었는데, 선원들은 계류작업을 할 때마다 선미 계류삭을 걸만한 곳이 마땅치 않아 불편을 느껴왔다. 이에 A호의 선장과 기관장은 준설선에 임의로 샤클을 이용하여 그림1과 계선주를 용접하여 사용하였다. 2012년 9월 3일 13시 30분경 그날도 평상시와 같이 A선은 준설선에 접현하였고, 접현 직후 갑자기 임시 계선주가 그림 1과 같이 부러지면서 그곳에 걸려 있던 계류삭이 선미에 있던 기관장을 강타하였다. 기관장은 비명을 지르며 쓰러졌으나 선장을 비롯한 기타 선원들은 팔만 부러진 것으로 오인하였고, 사고시각으로부터 1시간이 지나 어떠한 응급처치 없이 육상 직원을 통해 병원으로 호송되던 중 사망하였다. 사인은 복부 둔상 및 복강내 출혈에 의한 저혈성 쇼크 심장정지이다.

이 선원사망사건은 임의로 설치한 계선주가 계류삭의 장력을 견디지 못하고 절단됨으로써 계선주가 계류삭의 장력을 견디지 못하고 절단됨으로써 계선주에 걸려 있던 계류삭이 선원을 강타하여 발생한 것이나, 응급처치가 적절하지 못한 것도 일인이 된다.

계선주는 검사기관의 승인을 받아 설치된다. 따라서 임의의 사클을 이용하여 설치한 것은 잘못이며, 또한 설치하기 위한 용접 과정 중에 사클의 강도도 상당히 약해 졌을 것이라 판단된다.

- 안전이 확보되지 아니한 임의의 선박 구조물 변경·설치는 선박과 인명의 안전을 해치는 치명적인 요인이 되므로 해서는 아니된다.

간혹 계류삭을 매어둘만한 곳이 마땅치 않아 육상 부두에 임시로 계선주를 설치하는 경우가 종종 있어왔다. 그러나 계류삭에 걸리는 장력은 상당히 클 뿐아니라 계선주가 터질 경우 인명 사고로 귀결될 가능성이 매우 높으므로 임의로 계선주를 설치하여서는 아니된다. 또한 사고가 났을 경우 상황을 자의적으로 해석하지 말고 119 구조대 등의 의료전문가에 도움을 요청하여야 한다.

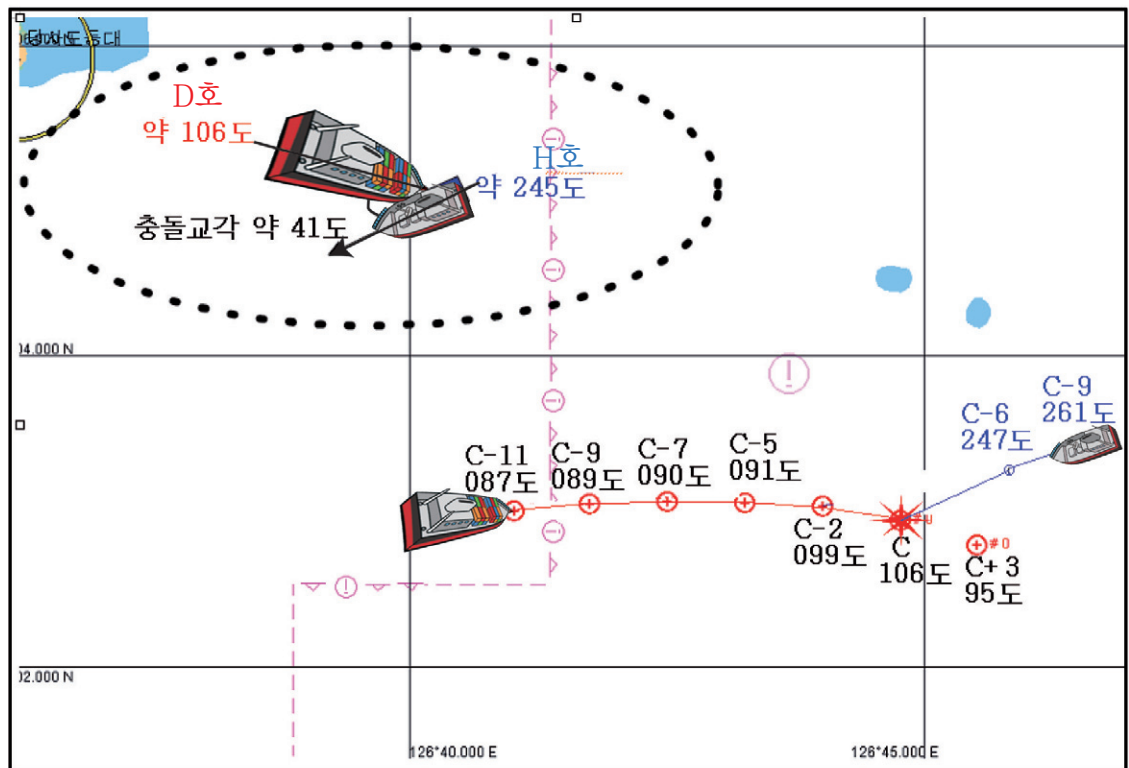
[그림 1] 양 선박의 충돌상황도

총톤수 25톤, 길이 20.50미터, 출력 492킬로와트 디젤기관 1기를 장치한 사천시 선적의 강화플라스틱(FRP) 재질 근해자망어업에 종사하는 어선 D호는 2013년 5월 8일 14시 00분경 사천시 삼천포항에서 조업차 출항한 후 진침로 약 255도, 약 9노트의 속력으로 조업 예정지인 신안군 소흑산도 부근해상을 향하여 항해하던 중 충돌 약 9분전(C-9) 자선을 향하여 접근하고 있는 상대선박 H호를 초인하였으나 막연하게 자선이 상대선박의 진로를 횡단하여 서로 우현 대 우현으로 통과할 것으로 판단하고 체계적인 레이더 관측 등 경계를 소홀히 한 채 항해하다가 충돌 6분전(C-6) 장시간 항해당직업무로 인한 누적된 피로를 이기지 못하고 졸음 운항하던 중 선체가 좌회두 되고 있었고, 총톤수 30,024톤, 길이 194.40미터, 출력 21,735킬로와트 디젤기관 1기를 장치한 라이베리아(Liberia) 국적의 강(鋼) 재질 컨테이너선 H호는 2013년 5월 8일 07시 06분경 인천항에서 컨테이너 양·적하를 마치고 출항한 후 진침로 약 087도, 약 15.5노트의 속력으로 여수광양항을 향하여 항해하던 중 충돌 11분전(C-11) 자선을 향하여 접근하고 있는 상대선박 D호를 초인하였으나 막연하게 상대선박이 침로를 변경하여 자선을 피해갈 것으로 판단하고 체계적인 레이더 관측 등 경계를 소홀히 한 채 항해하다가 충돌 3분전(C-3)부터 반복적으로 소각도 우변침 하던 중 2013년 5월 9일 00시 11분경 완도군 당사도등대로부터 약 112도 방향, 약 7.8마일 떨어진 북위 34도 03분 00초 동경 126도 44분 45초 해상에서 덕일호의 우현중앙부와 에이치에스 챌린저의 선수부가 교각 약 41도로 충돌하였다.

이 충돌사건은 D호가 레이더 관측 등 경계를 소홀히 한 채 장시간 항해당직업무로 인한 누적된 피로를 이기지 못하고 졸음운항으로 인해 좌회두 된 것과 H호가 레이더 관측 등 경계를 소홀히 한 채 충돌을 피하기 위해 침로를 변경하면서 반복적으로 소각도 우변침하여 발생한 것이다.

- 항해중인 선박이 침로를 변경하여 충돌을 피하고자 할 때는 충분한 시간적 여유를 두고 큰 각도로 침로를 변경하여 다른 선박이 쉽게 알아볼 수 있도록 하여야 한다.
- 모든 선박은 다른 선박의 동정을 막연하게 판단하지 말고 지속적이고 체계적인 레이더 관찰 등 경계를 유지하여 충돌할 위험이 있는지의 여부를 철저히 판단하여야 한다.
- 선박 운항자는 장시간 항해당직업무 등으로 인한 누적된 피로를 이기지 못하고 졸음이 오는 경우 자격을 갖춘 다른 선원으로 하여금 항해 당직업무를 수행하게 하여야 하나, 자격을 갖춘 선원이 없는 부득이 한 경우에는 경계요원을 배치하여야 한다.
