해양안전 길잡이

1. 예인선 간 의사소통 부족 및 거팅현상으로 전복·침몰한 사고	02
2. 계선줄이 끊어져 원치 조작자를 가격·사망하게 한 사고	04
3. 졸음운항이 부른 아찔한 사고	06
4. 화물선 Y호·어선 S호 충돌사건	10
5. 탱커선 A호 로딩암 접촉사건	12
6. 진도군 장죽수도 부근해상에서 발생한 충돌사고	14
7. 부적절한 항해계획 및 피항동작에 의한 충돌사건	16
8. 어선 P호 좌초사건	21

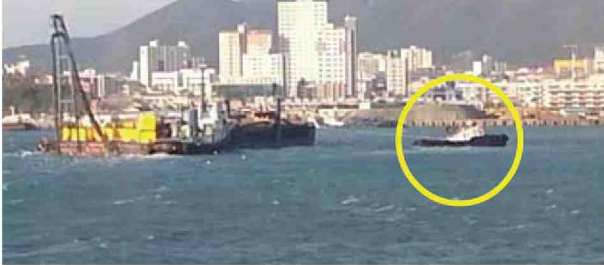
1. 전복 30초 전, B호 우현 변침 시작

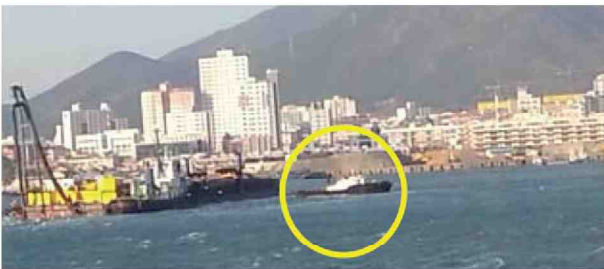
2. 전복 20초 전, B호가 오히려 끌려감

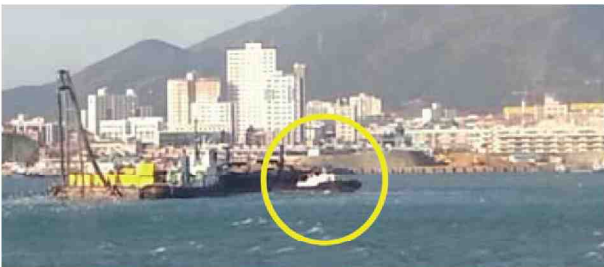
3. 전복 10초 전, B호가 부선에 충돌

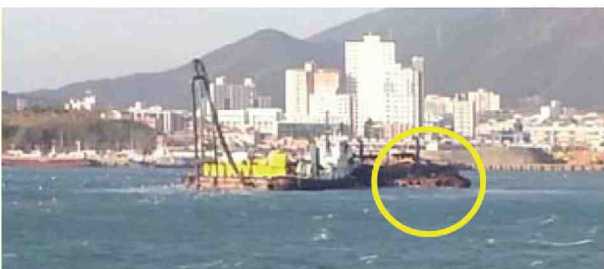
4. 전복

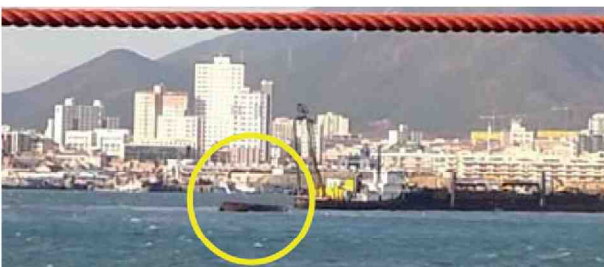
5. 전복 2분 후

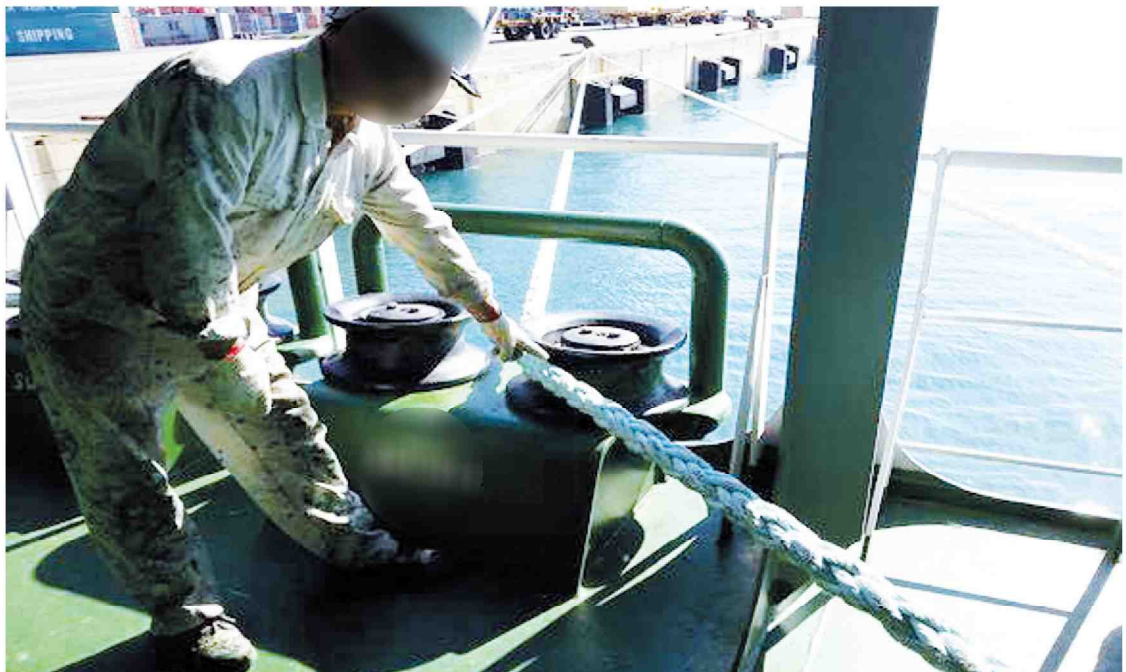
선미줄이 끊어진 위치

이 선원사망사건은 평소 계선줄과 설비의 안전을 충분히 확인하지 않은 상태에서 기상 악화 상황이 되자 약해진 계선줄이 터져 발생한 사건이나.

1. 계선줄에 대한 외관상태 점검철저 – 컨테이너선은 특성상 잦은 접·이안 작업으로 인하여 계선줄에 피로하중이 누적될 수 있음을 상기하고 수시 점검 및 필요시 교체한다.
2. 기상 악화시 대비·대응 철저 – 부두에 집안된 선박이 너울성 파도 등 기상 악화시에 계선줄이 끊어질 수 있으므로 이와 같은 비상상황에 대비하여 미리 대응계획을 수립해 놓아야 한다.
3. 원치 조작자의 주의 – 원치 조작자는 항상 계선줄의 상태, 방향, 장력을 잘 확인하고 스스로의 안전을 확보하면서 작업한다.
4. 양 방향 계류용 원치에 대한 운전자의 보호대 설치 – 접·이안 작업이 용이하도록 양 방향으로 계선줄이 나갈 수 있게 건조된 컨테이너선에서 원치 조작자의 위치가 계선줄이 나가는 방향과 같은 방향에 있는 경우 조작자 보호대의 설치를 적극 검토하여야 한다.

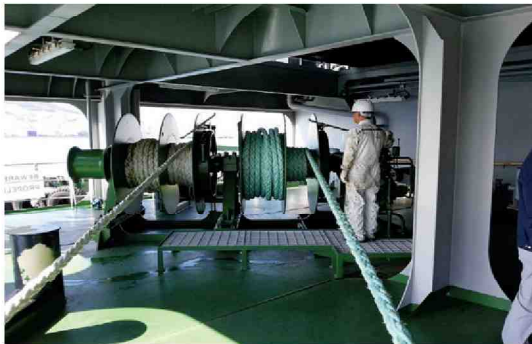
원치 조작자의 위치(보호대 설치 전)

통상 원치 조작자의 안전은 원치드럼의 계선줄이 나가는 방향 반대쪽에 조작자가 위치함으로써 확보되는 것이 일반적이다. 그런데, 이 선박의 경우 원치의 앞뒤쪽 양방향으로 모두 줄을 잡을 수 있는 형태로 제작되어 있어 원치드럼으로 보호되지 않는 방향에 조작자가 위치하는 경우 조작자가 계선줄 터짐의 위험에 노출된다.

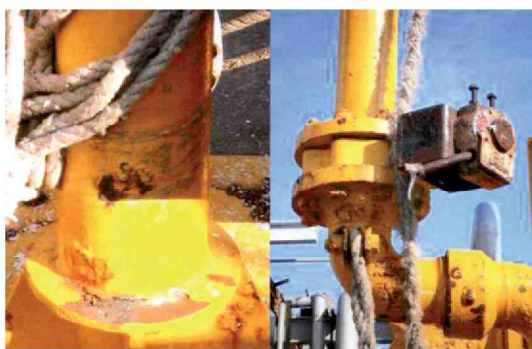
로딩암 손상

로딩암 접촉사건은 A호에 승선한 도선사가 부두 지선과 경사된 상태로 접안하거나, 풍랑에 의한 횡요로 선수나 거주구역 등 상부구조물이 부두 안쪽 방향으로 침범하였을 때 로딩암에 접촉할 위험이 높은 중흥부두 여건을 감안하지 아니한 채 광양항 중흥부두 지선과 경사된 상태에서 선미 접안을 시도하는 등 부적절한 조선과 선장이 도선사에 대한 관리·감독을 소홀히 하여 발생한 것이다.

1. 선장은 도선사가 승선하였다고 하여 자선의 안전 운항에 대한 책임을 면제 되거나 그 권한이 제한되는 것이 아니므로 사고 방지와 안전 운항을 위해 도선사가 안전하게 선박을 조선하는지 여부 등을 철저히 관리·감독하여야 한다.
2. 도선할 선박에 승선한 도선사는 부두에 선박을 접안하던 중 여러 가지 상황에 의해 당초 계획된 접안방식을 벗어나는 경우 즉시 자선의 추력과 예인선의 도움을 받아 처음 상태로 돌아가 당시 상황을 충분히 검토·보완 후 재 접안을 시도하여야 한다.
3. 선박소유자는 텔레그래프 등 각종 설비에 대한 점검·정비를 철저히 하여야 하고 선장으로부터 선박설비에 문제가 발생한 경우 즉시 보고할 수는 체계와 분위기를 갖추어야 한다.
4. 로딩암 등 부두에 설치된 하역장비는 접안 선박의 선수나 거주구역 등 상부구조물이 부두 안쪽으로 침범하는 경우 접촉사고가 발생한다는 사실을 명심하여 선박을 부두 지선과 평행상태로 접안하여야 한다.

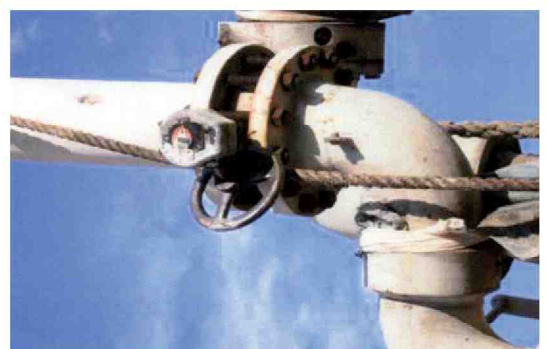
로딩암 손상

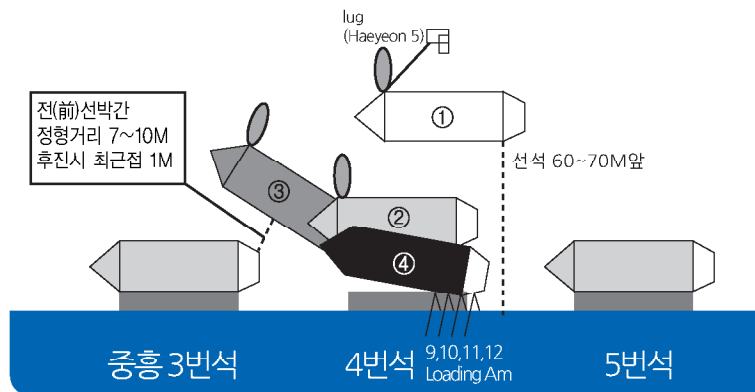
- ① 14:10 선석 약 60~70M 앞 해상에서 예인선 배치, 투묘
- ② 14:18 극미속후진 명령을 극미속 전진 명령으로 텔레그래프 오작동
- ③ 14:19 기관정지와 미속후진 기관 사용, 예인선 당김, 극미속 후진과 정지
- ④ 14:20 로딩암 접촉

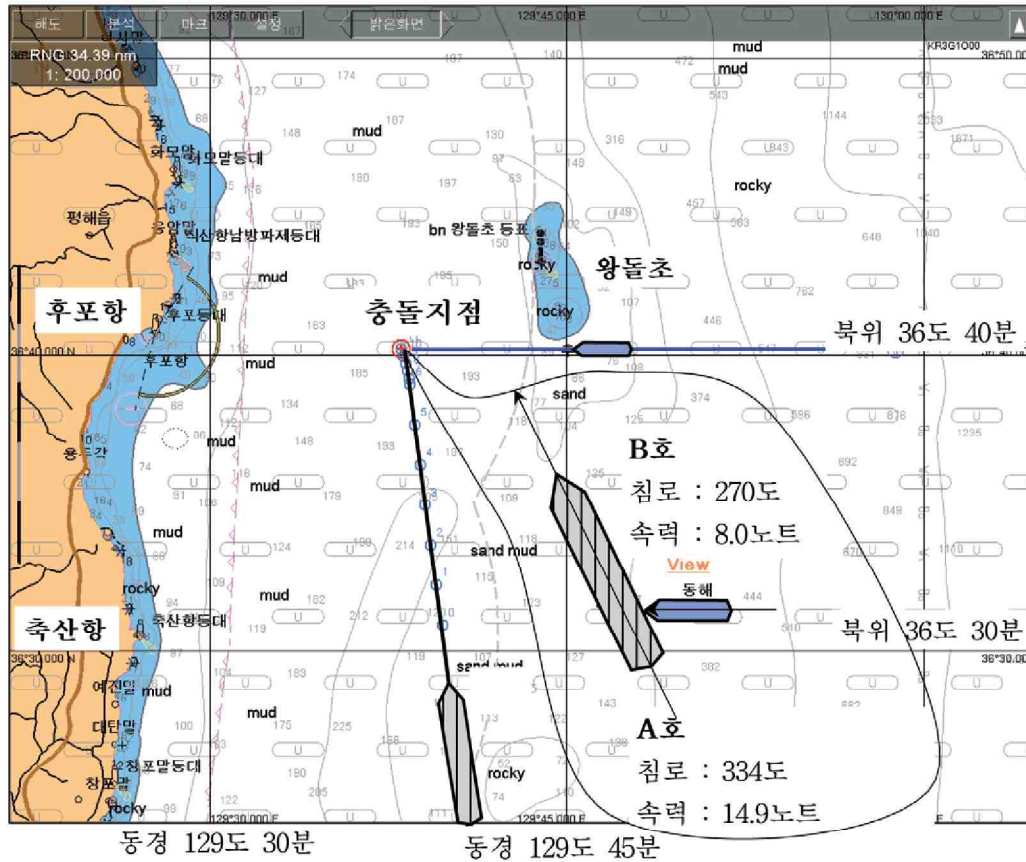
[그림 1] 충돌상황도

이 충돌사건은 시정이 3마일 정도로 양호한 상태에서 침로 351도, 속력 약 16.3노트로 항행 중이던 A호와 침로 약 270도, 약 8.0노트의 속력으로 항행 중이던 B호 사이에 발생하였으므로 「해사안전법」 제73조(횡단하는 상태) 규정이 적용되며, 상대선박을 우현에 두고 있는 A호가 피항선으로서 B호의 진로를 피하여야 한다.

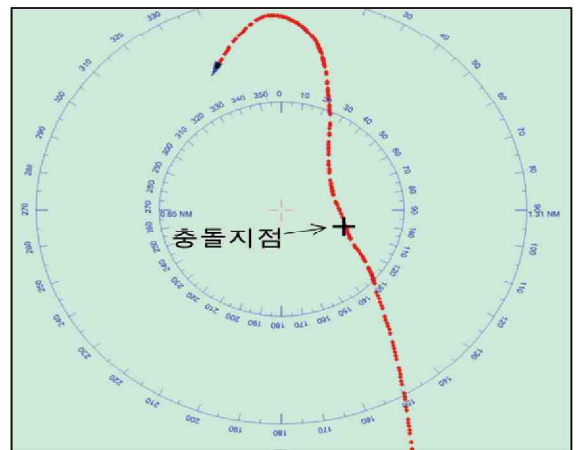
[그림 3] A호의 소각도 변침

1등항해사는 이 선박에 승선한 후 처음 우리나라 연안 항해에 종사하였고, 사고당시 광양항·동해항 항로를 3항차 째 수행 중으로 아직 이 항로의 특성에 대해 익숙하지 아니한 상태이었다. 선장은 야간지시록에 당직항해사로 하여금 연안 항해 시 각별히 주의하고, 다수의 상선 및 어선이 있을 경우 충분히 우회하여 안전하게 항해하며, 의문사항이 있을 경우 지체없이 선장을 호출하도록 하였다. 그러나 1등항해사는 자선 전방에 조업 중 어선, 후포항에서 출항하는 어선 및 후포항으로 입항하는 어선 등 많은 어선들이 산재해 있었기 때문에 ①어선들을 충분히 벗어나 안전하게 항해하거나 또는 선장을 호출하여야 했으나 이를 이행하지 않았고, ②충분한 시간적 여유를 가지고 적극적으로 피항 동작을 취해야 했으나, 충돌 4분 전 뒤늦게 소각도로 변침하였으며, ③피항선으로서 자선이 피항 동작을 취해야 했으나, 침로와 속력을 유지한 채 기적을 울려 상대선박이 피해가도록 유도하였고, ④선수 좌현 쪽의 후포항에서 출항하는 어선들과 횡단하는 상태로 조우하여 유지선으로서 좌현 변침을 하여서는 아니 되나, 좌현 변침을 하였다.

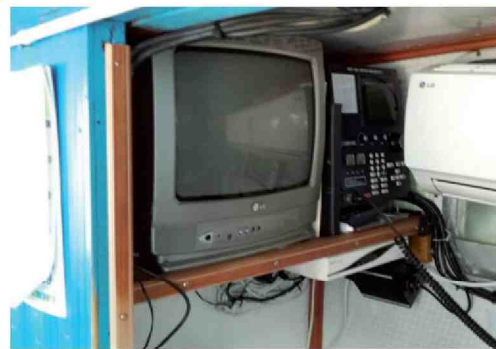
[그림 4] 조타실 우현에 설치된 텔레비전

B호 조타실에는 정면의 우현 상부에 텔레비전이 설치되어 있고, 선장은 항해당직 중 피로에 의한 졸음 예방을 위하여 음량을 높여 텔레비전을 시청하였다. 그러나 항해당직 중 텔레비전의 시청은 육상에서 자동차 운전 중 모바일텔레비전(DMB, Digital Multimedia Broadcasting)을 시청하는 것과 같이 항해당직자의 철저한 주변 경계를 방해하게 된다. 그 결과 선장은 상대선박이 울린 기적소리도 듣지 못하였다. 따라서 조타실 정면에 설치된 텔레비전은 철거하거나 항해당직에 지장을 주지 아니한 장소로 옮겨 설치하는 조치가 필요하다.

어선 선장의 항해당직 중 텔레비전 시청은 항해당직에 대한 집중력 저하로 적절한 경계에 방해가 되기 때문에 하여서는 아니 되며, 조타실 전방에 설치된 텔레비전은 철거하거나 다른 장소로 옮겨야 한다.

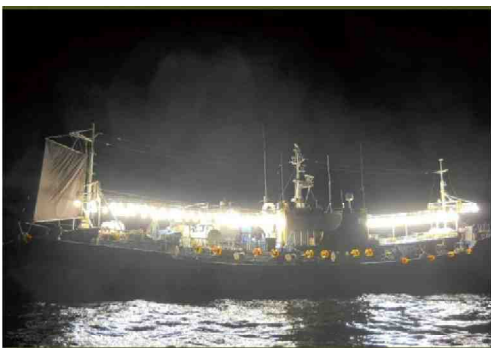
[그림 5] 집어등을 켜고 항해 중인 오징어채낚기 어선

B호는 오징어채낚기 어선으로서 항해 중 선미 쪽 집어등을 밝게 켜 두었다. 이 충돌사건에서는 A호가 B호의 밝은 집어등으로 인해 약 3.0마일 떨어진 거리에서 조기에 육안으로 볼 수 있어 B호의 동정을 파악하는데 도움이 되었다고 판단할 수도 있다.

그러나 집어등은 조업 중 오징어 등을 유인하기 위해 켜는 것으로서 주변을 항해하는 상선들은 집어등을 켜고 있는 어선을 만날 경우 이동하지 아니하고 조업 중인 것으로 판단할 수 있고 또한 밝은 불빛으로 인해 주변 경계에 지상을 초래할 수 있다. 따라서 오징어채낚기 어선이 항해 중 집어등을 켜는 것은 부적절한 조치이다.

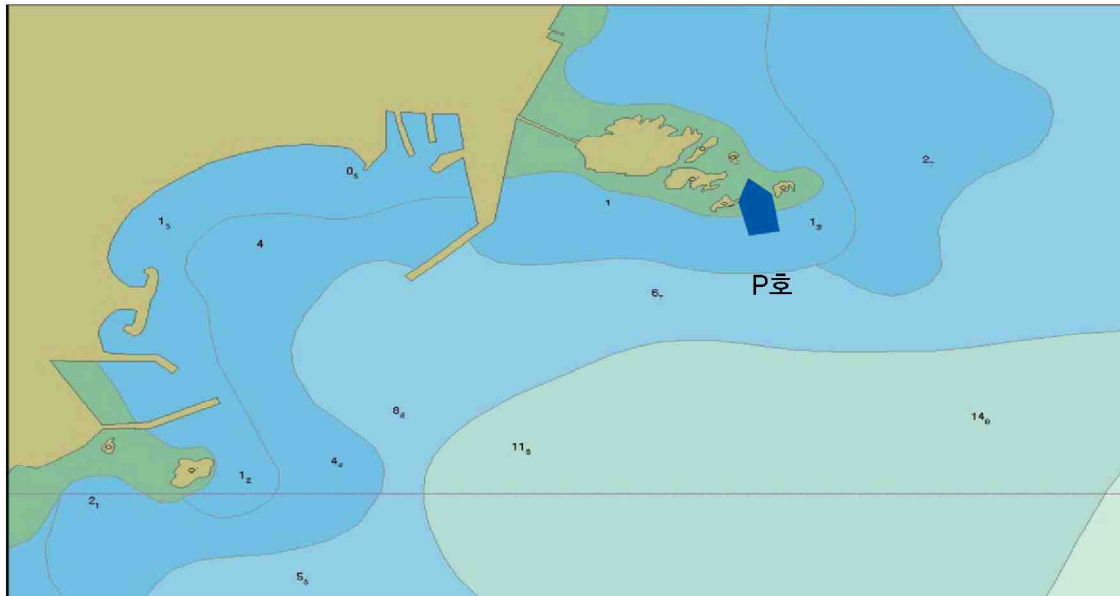
[그림] P호 좌초 지점

선장 A는 상선을 피한 직후 이 선박의 선회 목표 지점 및 변침점인 구룡포항 입구에서 선회토록 하는 기능이 설정된 것으로 알고 항해하다가 잠을 이기지 못하고 선교 내 의자에 앉아 졸기 시작했고, 이 선박은 남서풍 및 조류의 영향으로 예정항로에서 오른쪽으로 밀리면서 2013년 7월 8일 04시 30분경 구룡포항 사라말 등대로부터 037도, 약 0.9마일 해상에서 암초에 좌초되었다([그림 1]참조).
