[특별조사 2023-006]

해양사고 특별조사보고서

- 어선 청보호 전복사고 -

사고일자 : 2023.02.04.

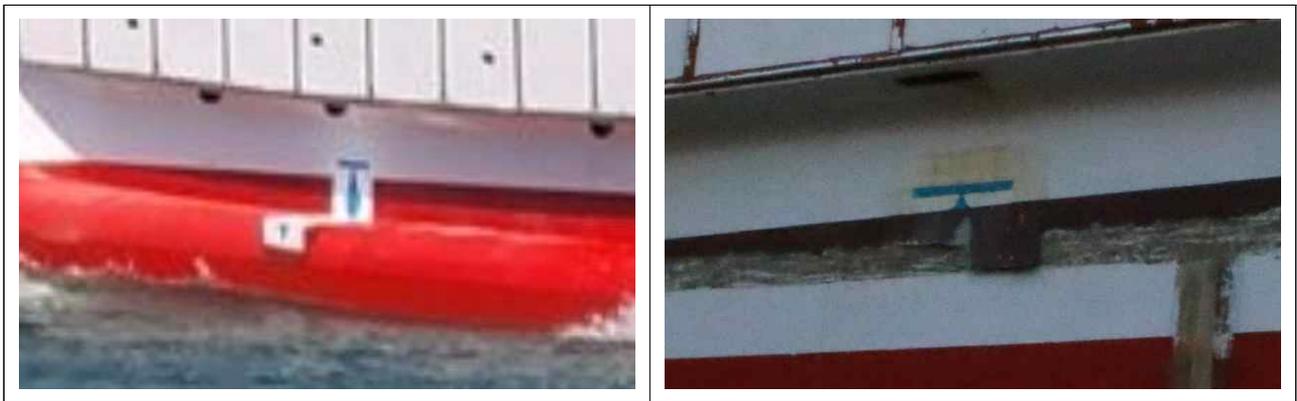
2.3.4 사고 후 자료 조사 및 현장조사 시에 정보호의 안전기준선은 상기 증서 상 조건에 부합하게 표기되어있음을 확인하였다.

<사진 2> 정보호 시운전 당시 안전기준선(좌현) 표기(좌), 현장조사 시 안전기준선(좌현) 표기(우)

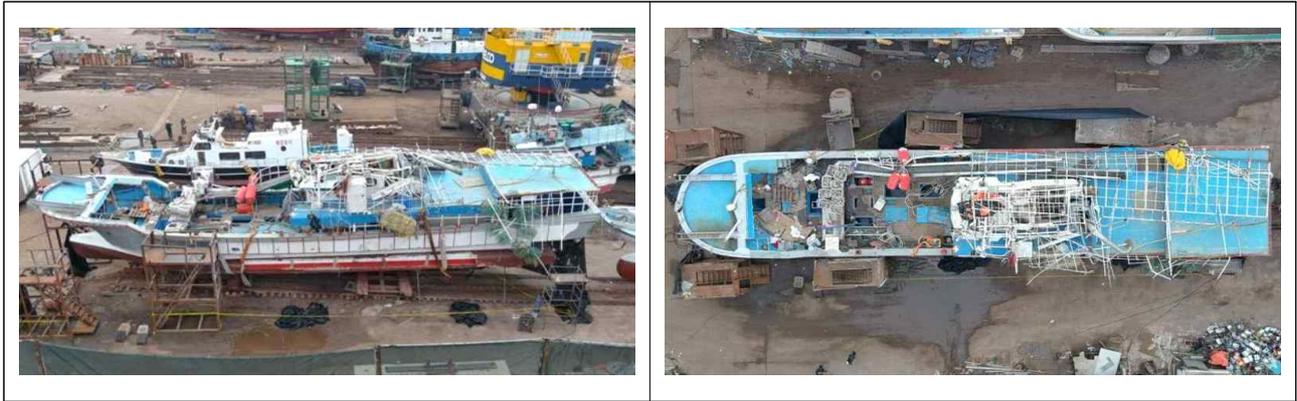
3.5.1 이 사고로 12명의 선원 중 기관장 등 5명의 선원이 사망하였고, 선장 등 4명의 선원이 실종되었다. 선체는 전복되었으며 이후에 육상에 양륙된 후 폐선처리되었다.

<사진 6> 사고 후 육상에 거치된 청보호(해양경찰 수사자료)

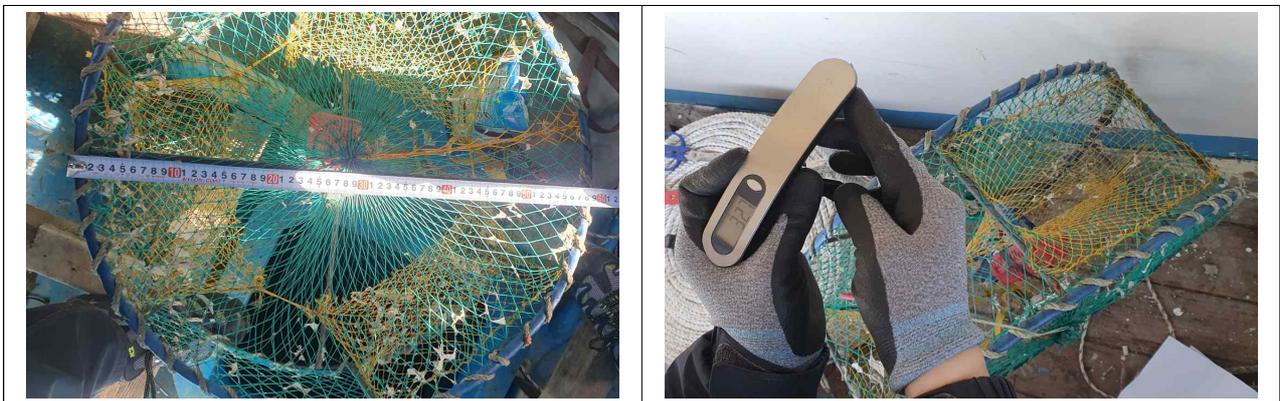
<사진 7> 정보호 통발 사이즈(좌), 통발 무게(우)

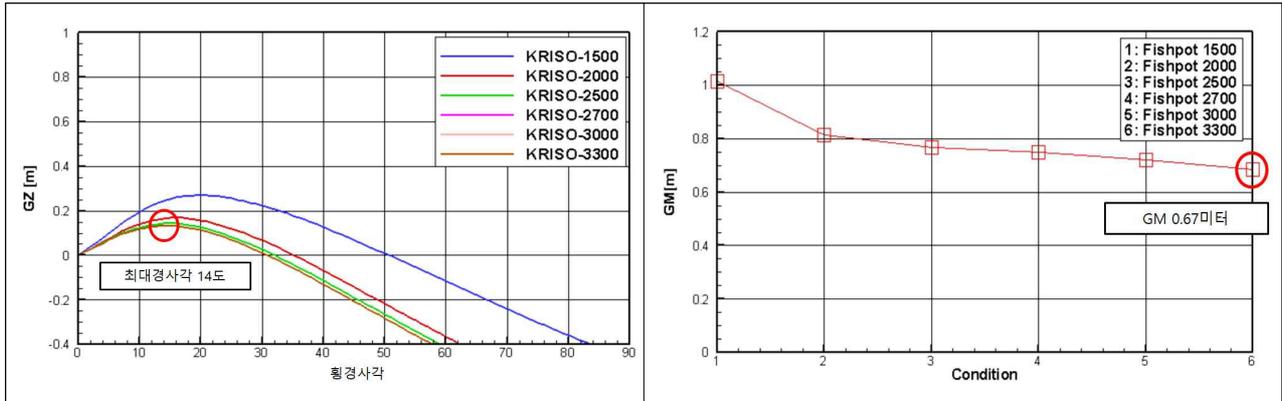
4.4.3 다음 왼쪽 그림은 정보호 통발개수를 1,500개부터 3,300개까지 변화시켰을 경우 산출한 복원력곡선값과 이에 따른 복원력³⁴⁾의 변화그래프이다. 정보호가 3차 조업지에서 통발 3,300개를 적재하고 출발하였을 때인 복원정곡선(GZ Curve, 갈색, 제일 하단)의 계산값

을 보면 최대복원정이 되는 최대경사각은 14도로 나타나고, 이때 위험경사각³⁵⁾은 7도 정도가 된다. 당시 메타센터높이(GM)는 오른쪽 그림과 같이 약 0.67미터 정도로 나타난다.

<그림 00> 통발개수에 따른 복원력(좌), 통발 무게에 따른 GM 변화그래프(우)

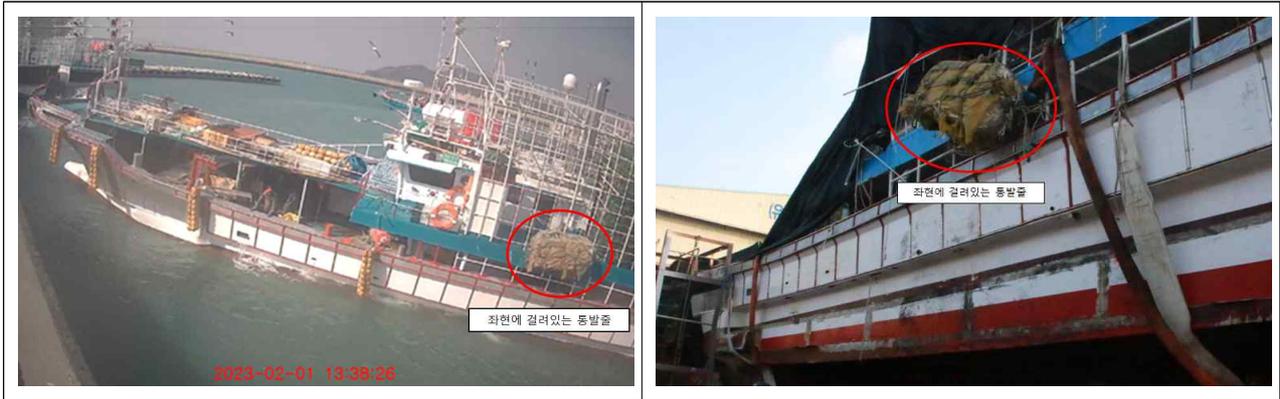
4.4.5 한편, 정보호의 과적상태에서 횡경사가 일어난 원인이 무엇인지 확인이 필요하였다. 선원들의 진술과 자료조사 결과 정보호에는 3줄의 통발 모릿줄이 좌현측에 적재된 것으로 파악되었다. 앞서 4.1절에서 살펴본 바와 같이 3줄의 무게는 약 3톤이며, 이를 대입하여 계산한 결과 이로 인한 경사각은 다음 아래쪽 그림처럼 약 4.5도로 당시 약 5도에서 7도 가량 기울었다는 선원의 진술과 상당히 일치하는 것으로 확인하였다. 즉, 과적상태에서 일어난 횡경사는 좌현 측에 적재한 통발 모릿줄의 무게로 인한 것으로 판단된다.

<사진 9> 좌현에 걸린 통발 모릿줄(좌), 현장조사 당시 같은 통발 모릿줄(우)

- 6.1.1 어선 전복사고 원인은 복합적인 원인에 의해서 발생하는데 그 중에서도 어구의 과적 및 적재불량으로 인하여 많은 사고가 발생하고 있다. 이는 선박 자체복원성의 문제가 아닌 선장의 안전조업 및 운항과 관련된 어선 운용성의 문제로 사고 방지를 위하여 충분히 개선될 여지가 있다.
- 6.1.2 어선의 선장은 어구 및 어획물의 과적을 방지하고 어선의 복원성을 유지할 수 있는 방법을 항상 강구하여야 한다. 특히, 통발어선의 경우 이번 사고와 같이 통발과적으로 인하여 복원력이 취약해짐은 물론, 풍압면이 넓어지면서 횡풍압을 받을 경우 급격한 횡동요가 발생하여 전복의 위험성이 더 높아질 수 있다.
- 6.1.3 또한, 통발어구와 통발 모릿줄 등을 적재할 경우에는 통발적재대 또는 지정 적재장소의 좌우에 균등하게 분산하여 보관하도록 하며 어느 한쪽으로 배가 기울지 않도록 주의하는 등 편중된 어구 적재로 인하여 사고가 발생하지 않도록 주의해야 한다.

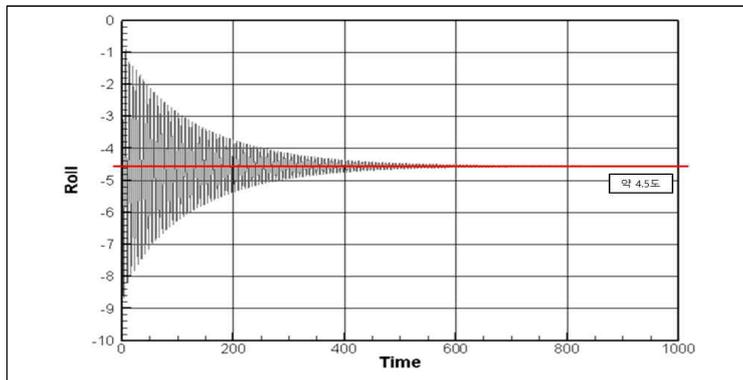
<그림 14> 통발로 인한 좌현경사각 그래프 계산결과

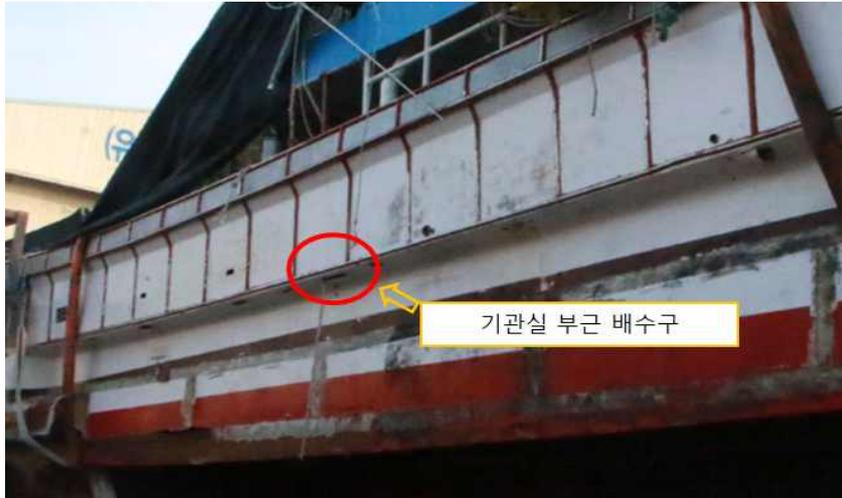
- 4.6.3 어선구조기준³⁸⁾ 제4절 제2관 방수구의 규정에 따라서 어선은 건현갑판 또는 선루갑판의 노출부의 불워크가 웰을 형성하는 경우 갑판부터 신속하게 방수하기 위한 방수구를 설치하도록 하고 있다. 정보호의 경우에도 각 현 측면과 아래에 일정한 간격으로 방수구가 설치되어있다. 어선 전복사고 사례에서 일정한 좌현경사가 되면 해수가 유입되는 상황이 발생하며 유입된 해수가 배출되지 못하고 상갑판 상에 고이게 되는 상태가 되면서 기울어진 경사가 복원되지 않는 경우가 있다.³⁹⁾ 정보호의 경우도 좌현 경사된 상태에서 해수가 배수구로 유입되었고, 상갑판으로 모인 해수가 기관실과 선실 등으로 유입되었을 가능성이 높은 것으로 판단된다.

<사진 10> 청보호 기관실 부근 배수구

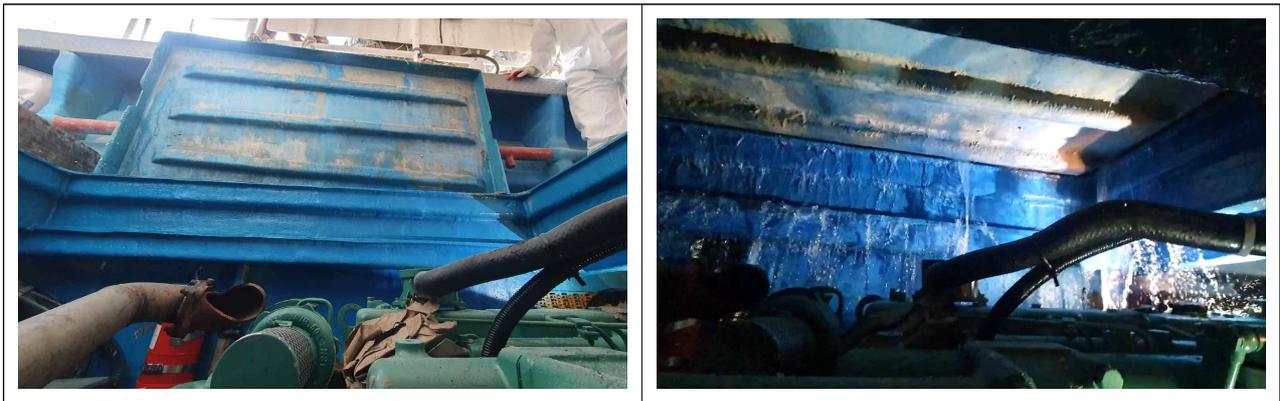
4.6.4 상갑판에 모인 해수가 기관실로 유입되는 가장 가능성이 높은 경로는 기관실 좌현 상부의 창구덮개틈으로 유입되는 경로이다. 이 덮개 아래에는 발전기가 있으며 상부 목갑판 아래에 위치하고 있다. 이 창구덮개는 풍우밀 요건을 갖추고 있으나 덮개에 고무패킹이나 덮개 잠금장치가 없다. 또한, 수밀구조와 달리 유입된 해수가 배수되지 않고 기관실 상부덮개 부근에 고일 경우 덮개의 틈사이를 통해서 기관실 아래로 흘러 들어감이 현장조사 결과 확인되었다.⁴⁰⁾

<사진 11> 기관실 상부덮개 개방모습(좌), 덮개 틈을 통해서 기관실로 유입되는 해수(우)

4.6.5 이렇게 기관실로 유입된 해수는 자유표면의 영향에 따른 무게중심의 상승을 가져온 것으로 판단된다. 「어선복원성 및 만재홀수선기준」 제7조 규정에 정의된 계산법에 의하면 청보호 기관실 구역의 경우 약 0.459미터의 무게중심 상승값이 도출된다.⁴¹⁾ 즉, 앞서 4.4.3에서 통발 3,300개를 적재한 상태에서 메타센터높이가 0.67미터였고, 이 상태에서 기관

실에 유입된 해수로 인한 무게중심 상승값 0.459미터를 제하면 실제 메타센터높이는 0.211미터 정도가 되므로 정보호는 자유표면효과로 한쪽으로 무게가 조금만 쏠려도 쉽게 전복이 되는 불안정한 상태였던 것으로 판단된다.

6.3.2 한편, 선주는 이번 정보호 사고처럼 기관실에 침수가 발생했음에도 불구하고 사전에 이를 인지하지 못하는 정황이 있는 것을 감안할 때 기관실 내에 침수경보장치를 추가적으로 설치하는 등 적극적인 안전설비의 보완조치도 필요하다고 판단된다.

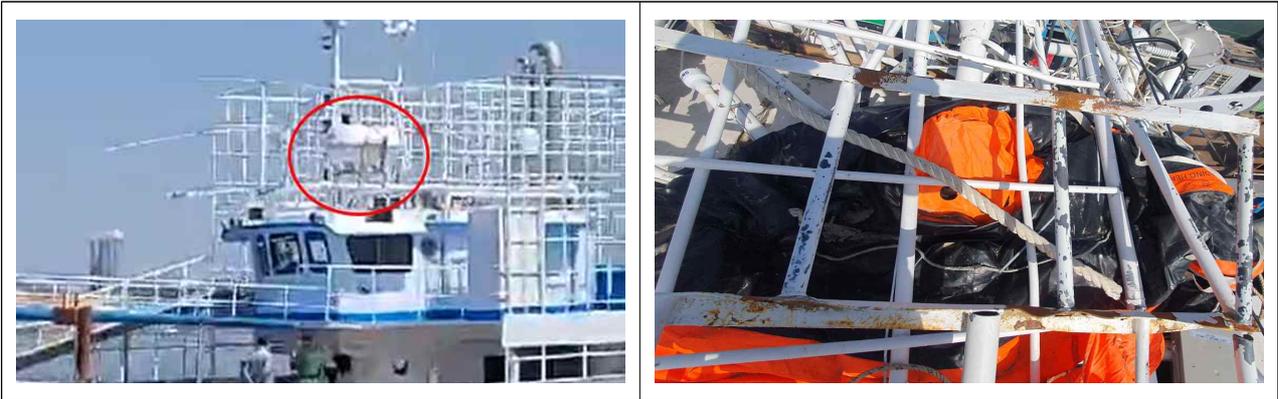
4.8.2 정보호의 조타실 상부에는 팽창식 구명뗏목 한 대가 자동이탈장치와 함께 설치되어있다. 그러나, 정보호의 구명뗏목은 배가 전복이 되면서 팽창되었지만, 통발적재대의 구조물에 걸리게 되면서 수상으로 부양되지 못하였다.

<사진 12> 청보호 진수당시 구명뗏목(좌), 사고 후 구조물에 걸려진 구명뗏목 모습(우)

6.3.1 선장은 전복이나 침몰의 위험상황에서 선박에 설치된 무선설비 등으로 신속하게 조난신호를 발신하여야 한다. 또한, 선박 및 선원의 안전확보를 위해서 구명조끼 착용 및 구명뗏목 진수 등 적극적인 퇴선조치를 하여 비상 시 인명피해를 최소화하도록 노력하여야 한다.
