[특별조사 2024-003]

해양사고 특별조사보고서

- 유류 및 액체화학품산적운반선 켈시2호 침몰사고 -

중앙해양안전심판원 특별조사부

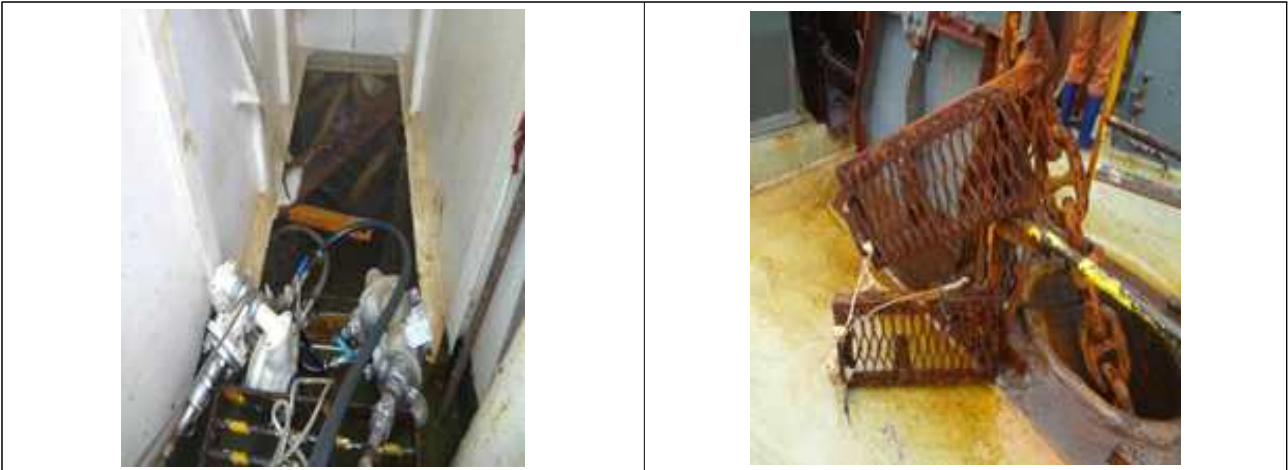
3.3.7 켈시2호 선장은 갑판상 구조물 등의 손상상태를 사진으로 찍어서 회사에 보고했다.²⁷⁾ 선수루 갑판상에 있는 묘쇄 호저파이프 덮개 (Hawse Pipe Cover)가 파손되어 개방되었고, 갑판 이동통로(캣워크, Catwalk)의 철재덮개와 나무발판이 유실되었다. 좌현 매니폴드²⁸⁾ (Manifold) 앞쪽 핸드레일도 휘어지는 등 곳곳의 구조물들이 손상되었다.

<사진 6> 침수된 선수창고에 설치한 에어펌프(좌), 파손된 묘쇄 호저 파이프 덮개(우) - 선사제공

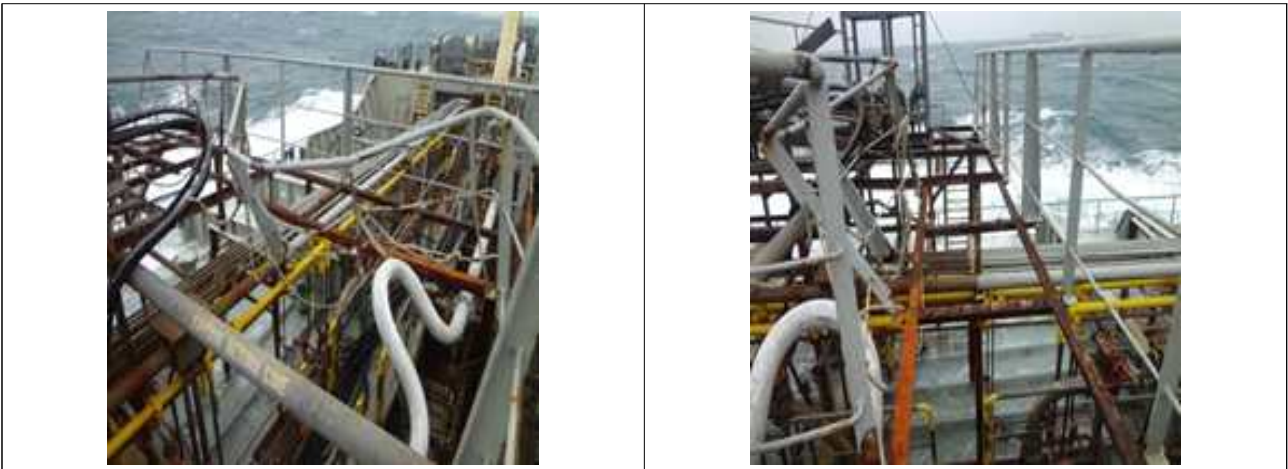
<사진 7> 켈시2호 선박손상 부분(좌-갑판핸드레일, 우-유실된 통로발판) - 선사제공

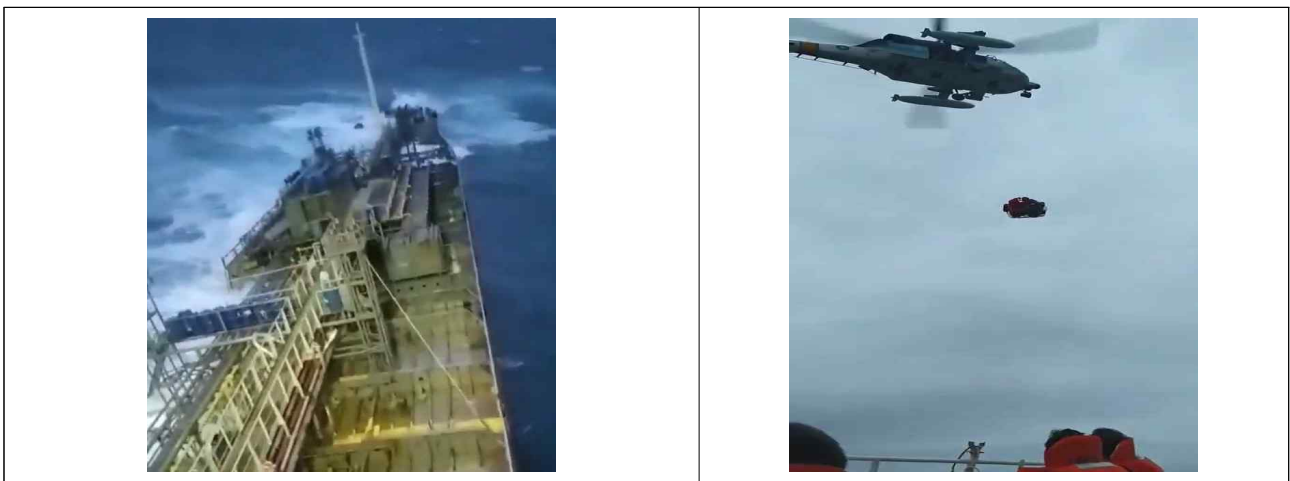
〈사진 8〉 켈시2호 선수부 침수 및 좌현경사 장면(좌), 켈시2호 구조 모습(우)⁴⁰⁾

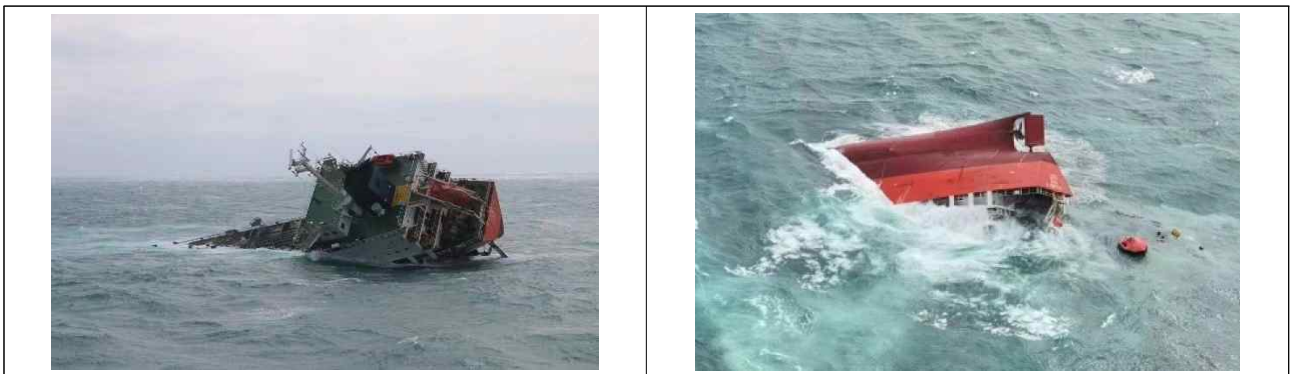
3.5.7 같은 날 11시경 선원들이 모두 탈출한 켈시2호는 전복되어 남서쪽으로 표류했다. 이후 16시 30분경 북위 24도 40.8분, 동경 119도 06.8분 해상에서 침몰하였다.

〈사진 9〉 켈시2호 침몰장면(중국해사국, China MSA 제공)

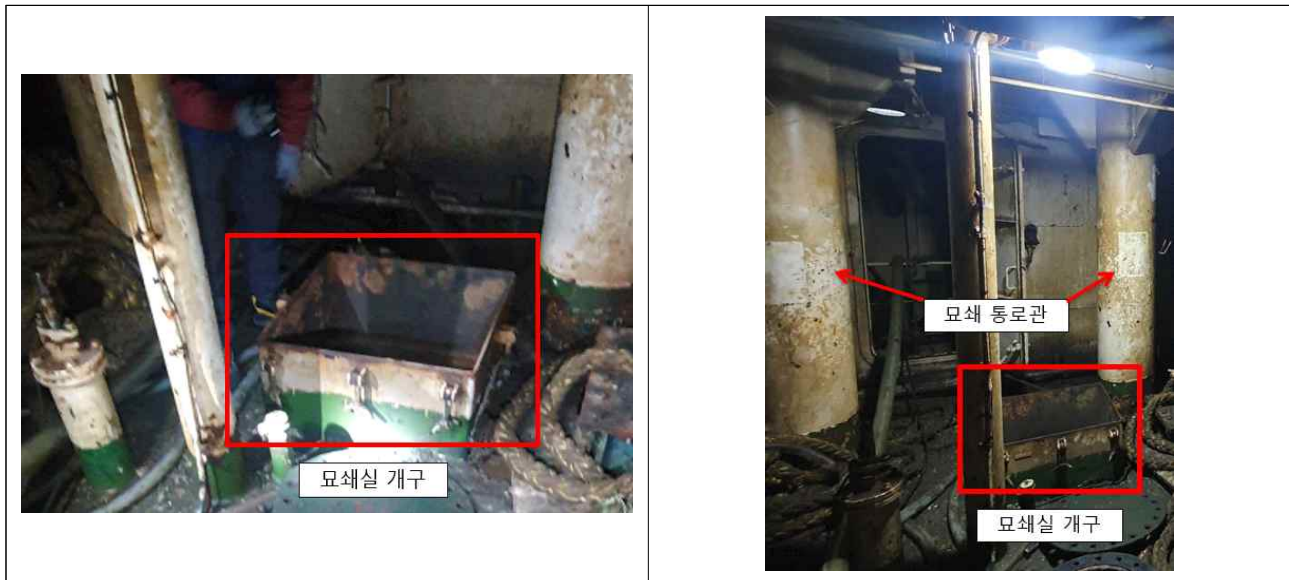
4.3.4 침몰한 켈시2호는 인양작업을 통해서 2023년 11월 05일 인양되어서 중국 천주(Quanzhou) 연안으로 이동되었다. 대한민국 중앙해양안전심판원은 중국해사국(China MSA)의 적극적인 협조하에 2023년 12월 19일 천주 현장을 방문하여 인양된 선체를 조사하였다. 이때, 상기 4.3.3절에 언급한 바와 같이 묘쇄실의 개구가 사고 당시 열린 채로 있었다는 것을 확인하였다.

<사진 10> 열린 켈시2호 묘쇄실 개구(좌), 묘쇄 통로관 및 묘쇄실 개구(우)

4.3.6 켈시2호 묘쇄실의 개구가 열려져 있던 이유는 확실하지 않다. 이 개구는 원칙적으로 닫혀있어야 한다. 선박에서는 앵커체인을 해저에서 올릴 때 진흙과 모래 등이 묻어서 같이 올라와서 묘쇄실 안에 쌓이게 되므로 주기적인 내부 청소가 필요하다. 추정컨대 홍콩 입항 전 선원들이 묘쇄실의 내부 청소 작업을 하면서 열어두었을 가능성이 있다. 그러나, 악천후 향해 점검을 하면서 열린 묘쇄실 개구를 미처 확인하지 못했거나 점검을 소홀히 하여 열어둔 것은 결과적으로 선수창고가 침수되는 결정적 원인이 되었다.

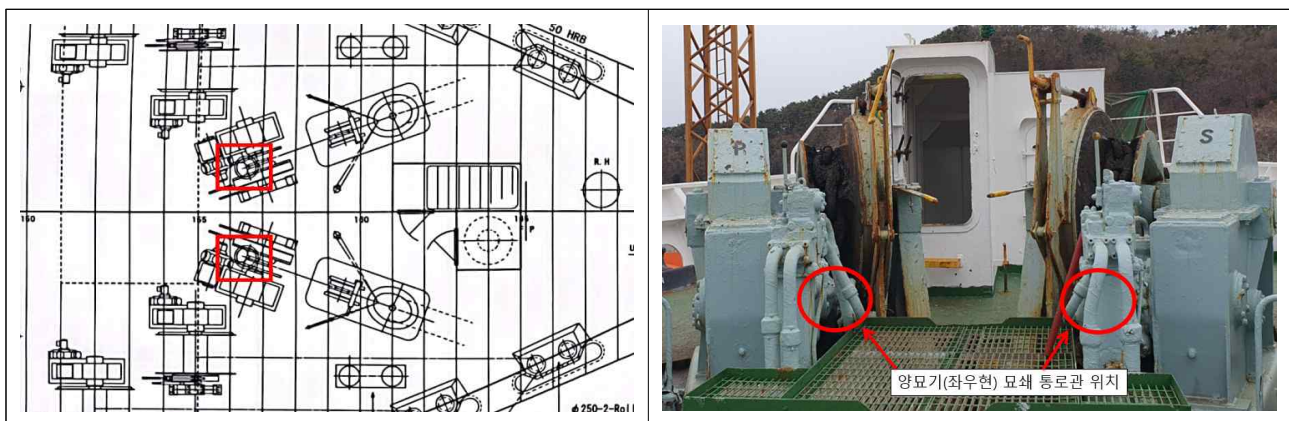
<그림 16> 켈시2호 묘쇄 통로관 위치(좌), 양묘기 묘쇄 통로관 위치(우, 동형선박)

63) 묘쇄 통로관을 수밀하기 위한 커버와 캔버스가 유실된 것을 선장이 확인함

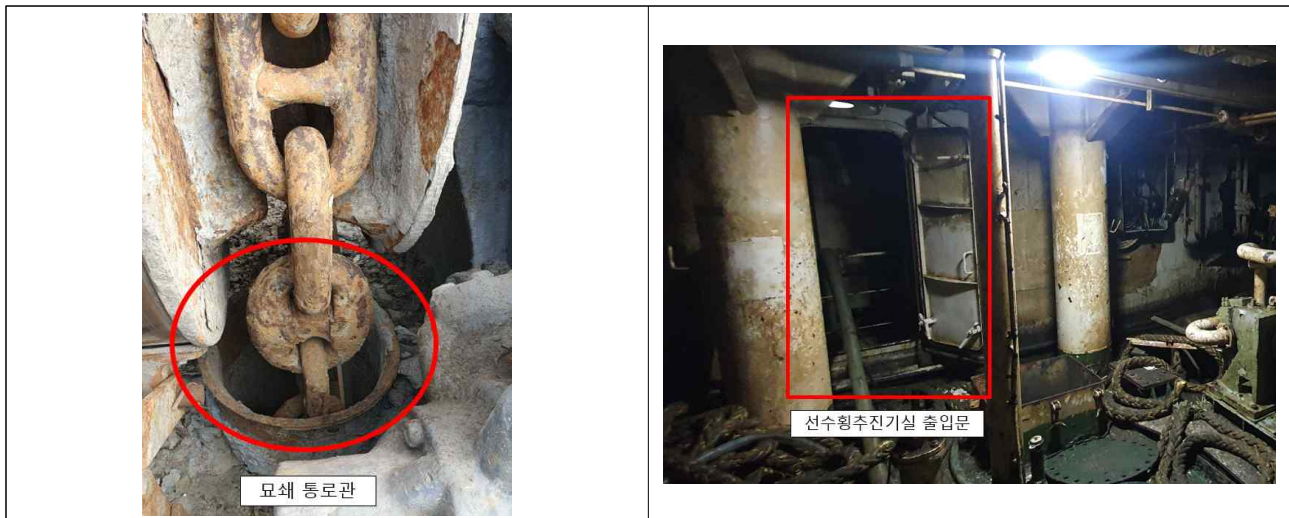
4.4.6 선수부의 선수창고와 선수횡추진기실 간에는 출입문이 설치되어 있으나 선체 인양 당시 이 출입문도 열려져 있었음이 확인되었다. 결국 선수창고에 침수가 발생한다면 선수횡추진기실에도 해수가 유입되어 앞서 3.2.2절에서 본 바와 같이 횡추진기실 하부에 설치되어 있는 발지알람이 작동하게 된다. 묘쇄 통로관은 좌현과 우현 양묘기 아래에 각각 하나씩 두 개가 있으므로 악천후 항해 중 월파가 들이치면서 양쪽으로 지속적으로 유입된 것으로 판단된다.

〈사진 12〉 양묘기 하단 묘쇄 통로관(좌), 열려진 선수횡추진기실 출입문(우)

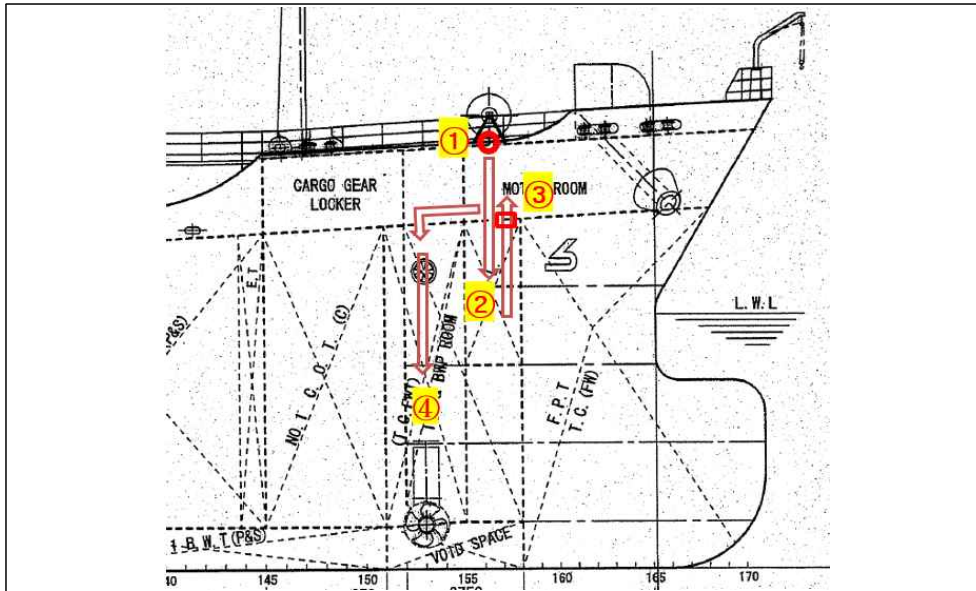
4.4.7 이를 통해서 선수부의 침수경로는 다음과 같이 유추된다. 앞서 3.1.5절에서 살펴본 바와 같이 10월 13일 오후부터는 기상이 악화되었고 선수루(Forecastle)에 해수가 들이치는 상황이 되었다. 이렇게 선수 갑판 상에 들이친 해수는 선수 양묘기(Windlass) 하단에 있는 묘쇄 통로관(Spurling pipe)을 통해서 지속적으로 묘쇄실로 유입이 되었으며, 열려 있던 묘쇄실 개구를 통해서 선수창고로 재유입되었다. 이후 횡추진기실로 해수가 넘어가면서 선수횡추진기실에도 침수가 발생하였다.

- 침수경로 : ① 묘쇄 통로관 ⇒ ② 묘쇄실 ⇒ ③ 선수창고(모터룸) ⇒ ④ 횡추진기실

<그림 17> 켈시2호 선수부 침수경로

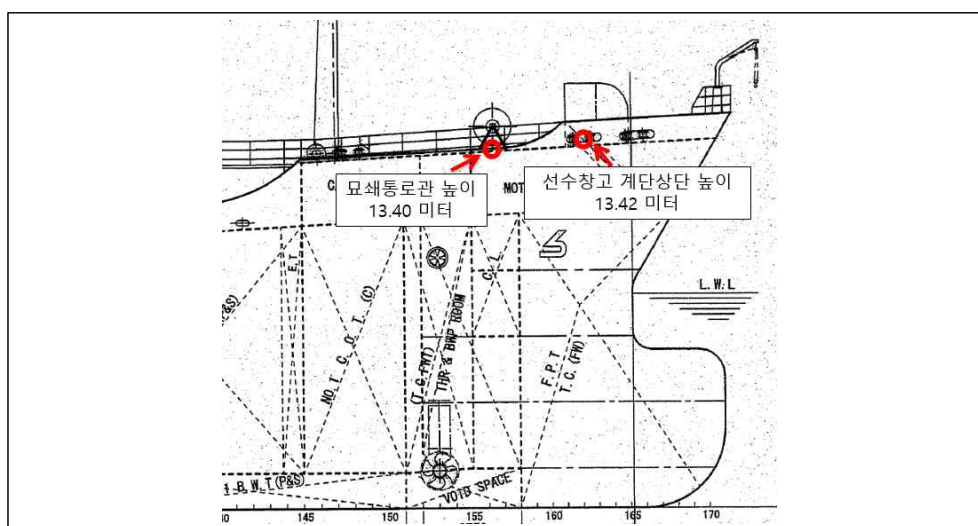
4.4.9 이처럼 묘쇄 통로관을 통해서 침수가 발생했다는 것은 묘쇄 통로관의 높이와 침수 지점의 높이를 비교해도 추정 가능성이 있다. 묘쇄 통로관은 선수루 갑판에 있고 개구의 높이는 13.40미터이다. 한편, 선수창고의 침수 지점은 선수창고 입구 계단 위까지로 침수 당시에 선수 트림을 감안한 높이는 13.42미터⁶⁷⁾로 산정되어 거의 같은 높이임을 알 수 있다.

<그림 18> 켈시2호 선수 침수부위 높이

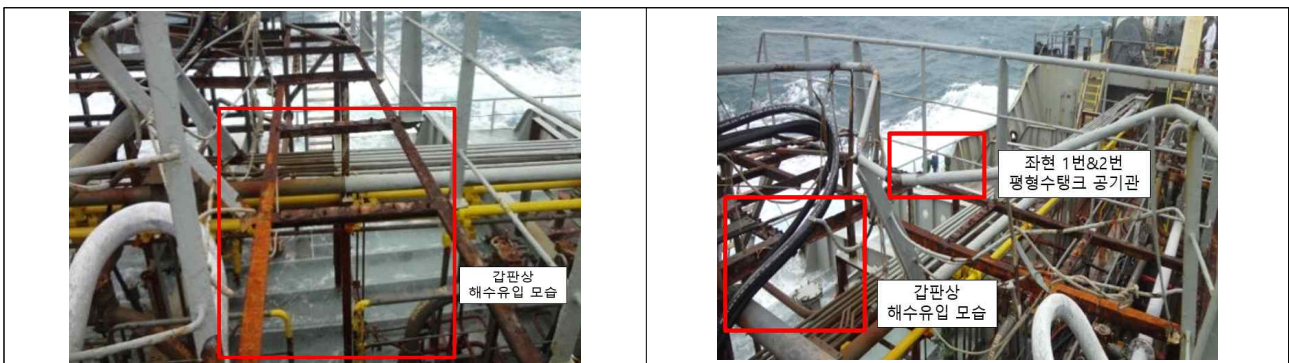
4.6.5 앞서 3.2.5절에서 켈시2호가 선수창고를 점검하려고 배를 선회하였고 당시 갑판상 구조물의 손상 보고를 위해 찍은 다음 사진들을 보면 켈시2호의 좌현 갑판 상으로 해수가 들이쳐서 올라오는 모습을 확인할 수 있다. 이처럼 켈시2호가 선회를 할 당시에 이미 선수창고 침수로 선수트림이 발생하였고 견현도 낮아진 상태였으므로 선회를 하면서 높은 파도 및 선미사과의 영향으로 좌현 갑판 위로 파도가 계속 유입되었던 상황이었을 것으로 판단된다. 다만, 다음 오른쪽 사진상에는 좌현 1번과 2번 평형수 탱크의 공기관은 파손된 상태는 아닌 것으로 보인다. 이 사진들은 10월 14일 12시 06분경 항해를 재개하고 같은 날 14시 무렵에 선사에 보낸 것이므로 파손이 발생했다면 항해를 재개한 이후가 되었을 것이다.

〈사진 14〉 켈시2호 선회 당시 좌현갑판으로 들이치는 파도 모습(좌), 좌현 1번과 2번 평형수탱크 공기관(우)

4.6.6 즉, 켈시2호에 좌현경사가 발생한 것은 2022년 10월 14일 12시경 다시 항해를 재개한 후 같은 날 16시경부터였으므로 선회 이후 좌현 월파의 충격과 다시 부상하면서 맞은 강한 북풍과 파도의 영향으로 공기관이 파손되었을 것으로 추정해 볼 수 있다.

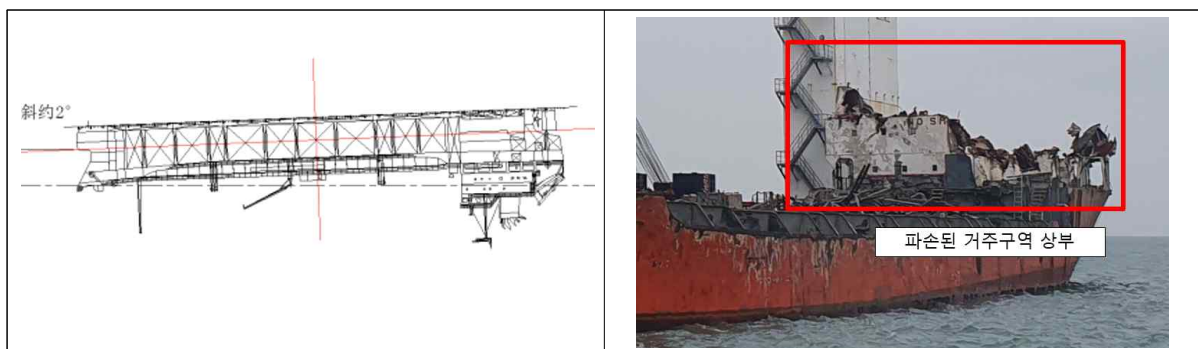
4.8.2 켈시2호는 침몰하는 과정에서 선체가 뒤집히면서 거주구역의 상당 부분과 콤파스 갑판(Compass Deck)이 파손되었다. 그 결과 콤파스 갑판 상에 있는 항해자료기록장치(VDR: Voyage Data Recorder)는 유실되어 회수하지 못하였다.

〈그림 21〉 침몰한 켈시2호 모습(좌, 중국해사국 조사보고서), 켈시2호 파손된 부분(우)

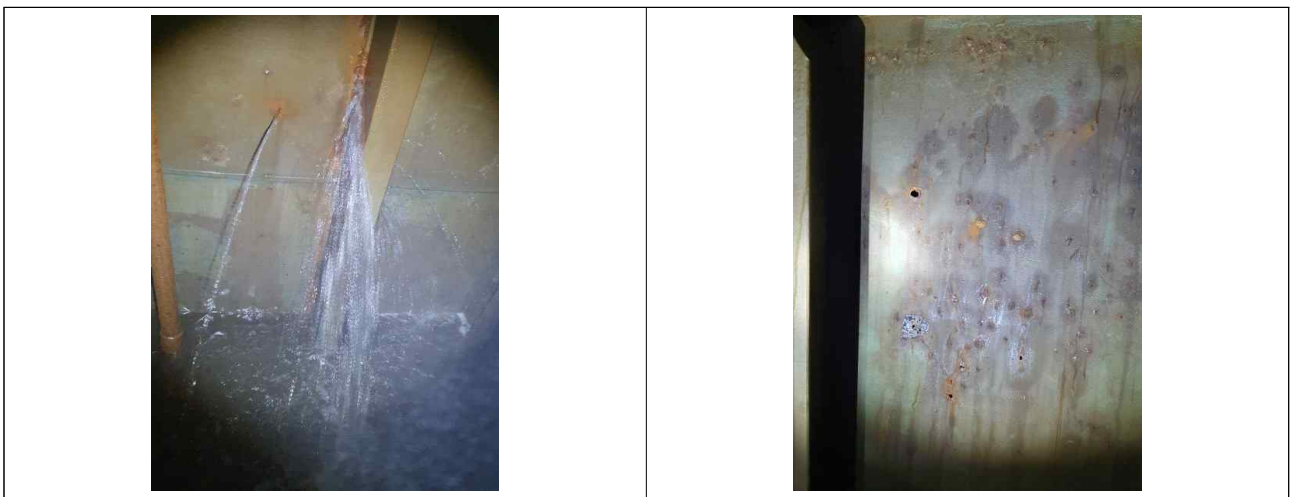
4.8.3 선수부나 선체 외판에 파공이나 균열은 발견되지 않았다. 다만, 인양선체의 묘쇄실에 해수를 주입하여 실험한 결과 묘쇄실 앞쪽의 선수청수탱크 내부의 심각한 부식과 파

공이 발견되었다. 또한, 4번과 5번 좌우현 평형수 탱크도 어딘가 양쪽이 통해져 있었다. 그 외 여러 구역의 연결관들에서 손상이 발견되었다.⁷⁵⁾

4.8.4 그러나, 앞서 4.4절에서 살펴본 바와 같이 사고 발생 4개월 전 실시한 선급검사에서 선체구조에 특이사항은 발견되지 않았으며 부식 등으로 수리가 필요한 부분은 신환되었다. 그러므로, 켈시2호의 인양선체에서 보여진 여러 손상들은 침몰하면서 발생한 충격 또는 장기간의 해수 노출로 인하여 발생한 선체부식과 파공으로 보는 것이 보다 합리적이며 사고 당시에 있었다고 판단하기는 어렵다.

<사진 16> 켈시2호 선수탱크 파공으로 묘쇄실의 해수가 유입되는 모습(좌), 선수탱크 격벽 부식 모습(우)
