# 해양사고 특별조사보고서

- 유류 및 액체화학품산적운반선 거영 파이오니아  
좌초사고 -

사고일자 : 2024.04.16.

중앙해양안전심판원 특별조사부

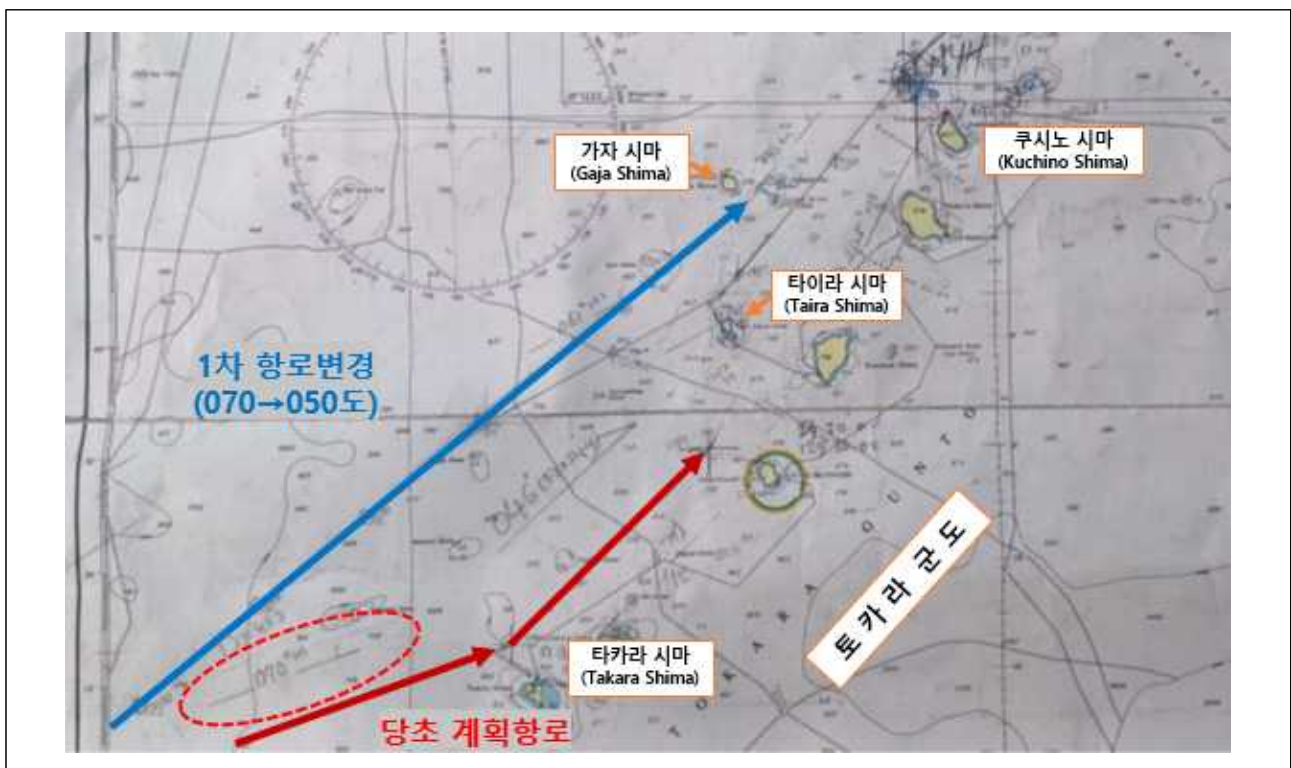
<그림 4> 출항 후 1차 항로 변경

3.2.2 4월 16일 07시 30분경 선장은 선교에 올라와서 08시부터 당직을 수행하는 삼등항해사에게 당초 계획한 항로를 전체적으로 북상시켜 가자 시마(Gaja Shima)의 남측으로 통과할 수 있도록 항로를 변경<sup>13)</sup>하라고 지시하였다. 항로 변경 이유는 타카라 시마를 지나는 항로 주위의 저수심 수역을 더 멀리 떨어져 항해하기 위해서라고 하였다.<sup>14)</sup>

3.2.3 4월 16일 08시 13분경 삼등항해사는 선장이 지시한 대로 선박의 항로를 변경하였다. 선박의 항로 변경은 위도 28도 57.76분 N, 경도 128도 18.22분 E 지점에서 이루어졌고, 변침 후 선박의 침로는 70도에서 50도가 되었다. 선장은 삼등항해사가 지시한 대로 항로를 변경하였는지 확인하였고 이후 11시경 선교에서 내려갔다.

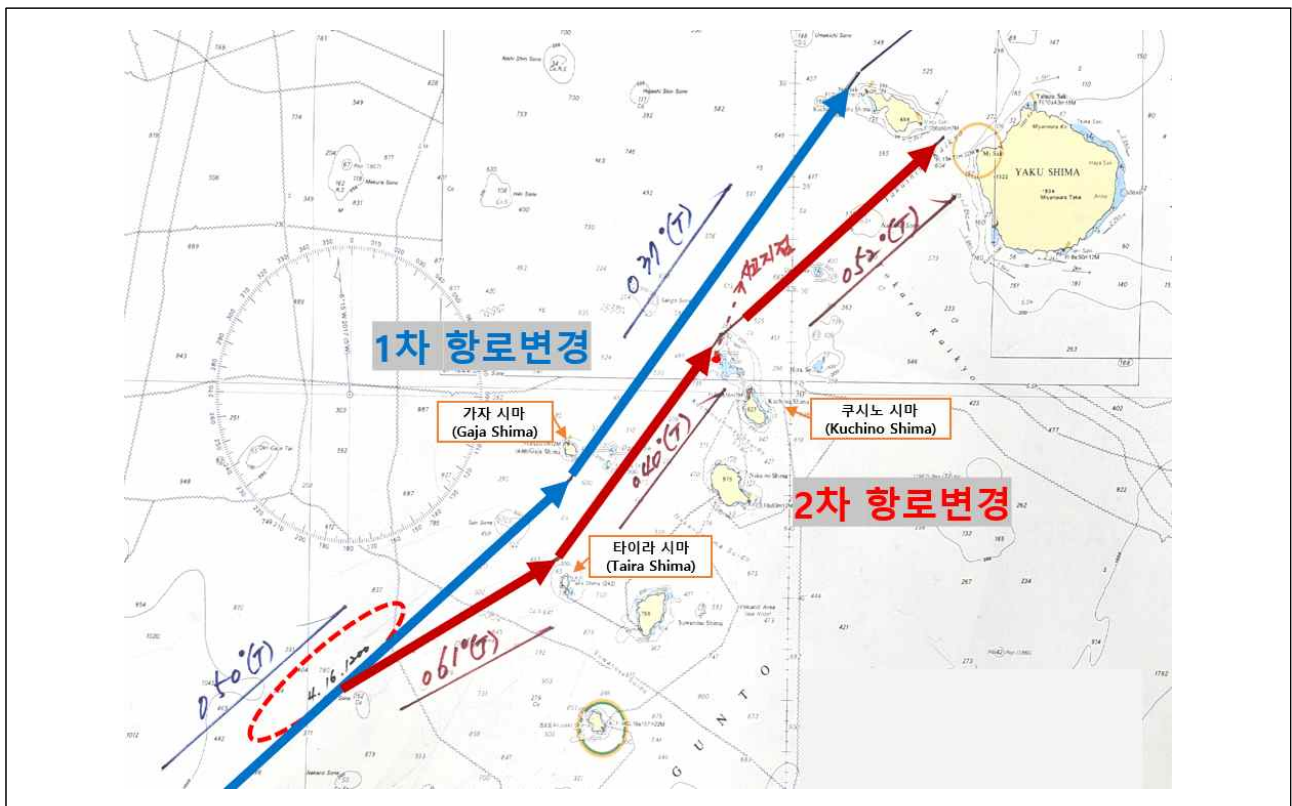
<그림 5> 2차 항로변경(선장 제출 자료 보완)

3.3.1 4월 16일 11시 30분경 삼등항해사는 당직 교대 시 이등항해사 A에게 선장 지시로 최초 항로를 변경하였다고 알려주었다. 11시 40분경 선장은 다시 선교에 올라왔다. 11시 50분경 선장은 이등항해사 A에게 휴대전화 통신 신호<sup>15)</sup>를 잘 잡기 위해 타이라 시마(Taira Shima)에 근접하여 항해할 수 있도록 항로를 변경할 것을 지시하였다.

3.3.2 선장은 12시경 침로를 050도에서 061도로 변경하고 타이라 시마를 약 1마일 떨어져 정횡으로 통과한 후 다시 040도로 변침하라고 지시하였다. 이등항해사 A는 선장의 지시에 따라 12시경에 061도로 본선의 항로를 변경했다.

3.3.3 12시경 061도로 변침하는 것을 확인하고 선장은 선교에서 내려왔다. 이등항해사 A는 061도로 항해를 계속하다 13시 55분경 타이라 시마를 약 1마일 떨어져 정횡으로 통과한 후 선장이 지시한 대로 본선의 침로를 040도로 변경하고 항해를 이어갔다.

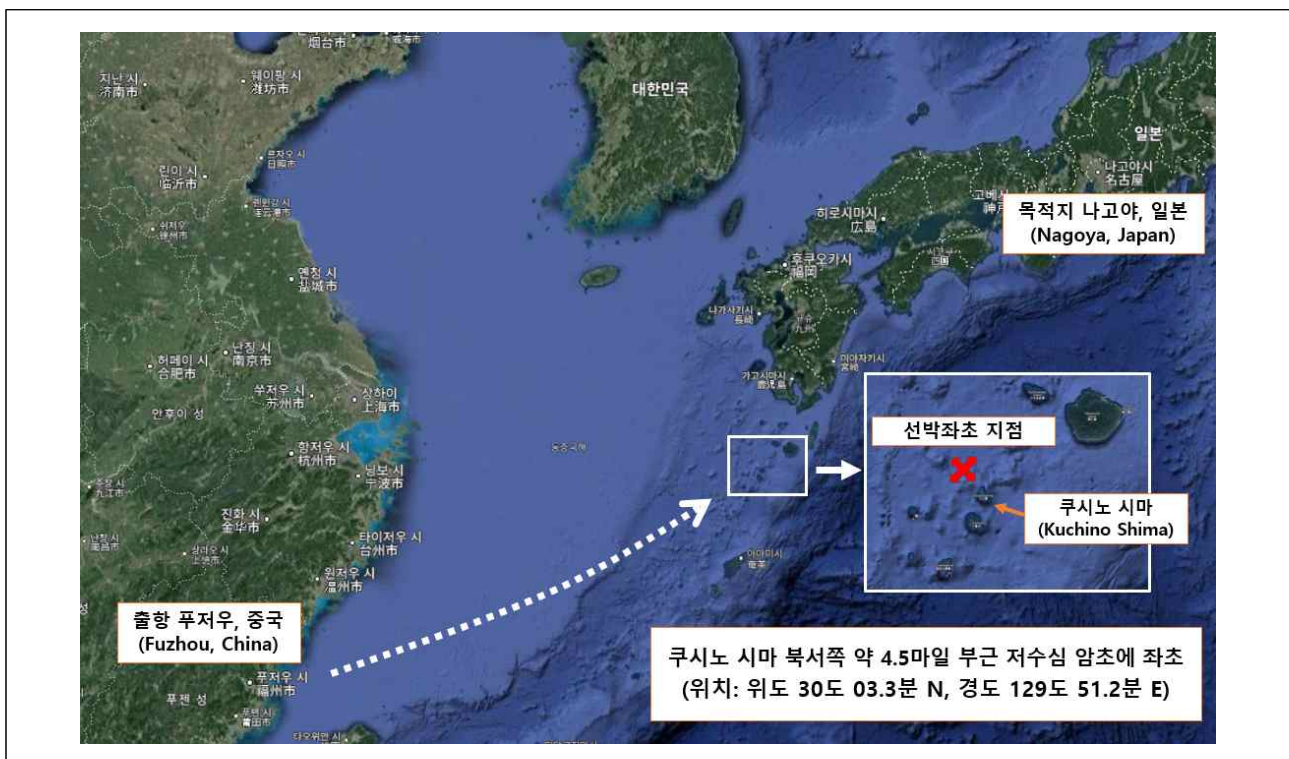
<그림 6> 출항지부터 목적지까지의 개략적 이동 경로 및 좌초 위치

3.3.7 2024년 4월 16일 15시 44분경 거영 파이오니아는 쿠시노 시마(Kuchino Shima) 북서쪽 약 4.5마일 부근 암초에 좌초되었다. 본선의 좌초 위치는 위도 30도 03.3분 N, 경도 129도 51.2분 E이며, 좌초 지역 수심은 약 2미터였다. 사고 당시 북서풍이 조금 불었고, 파고는 1.5미터 정도였으며 시정은 약 10마일로 양호한 상태였다.

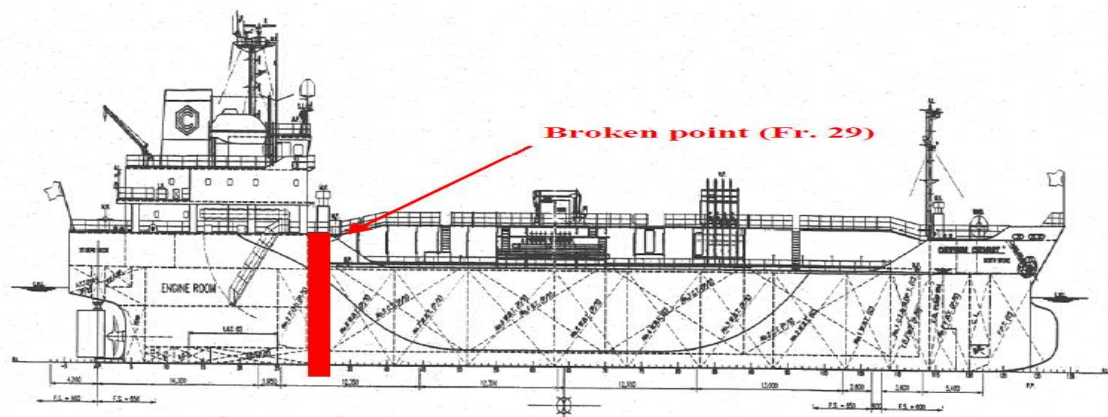
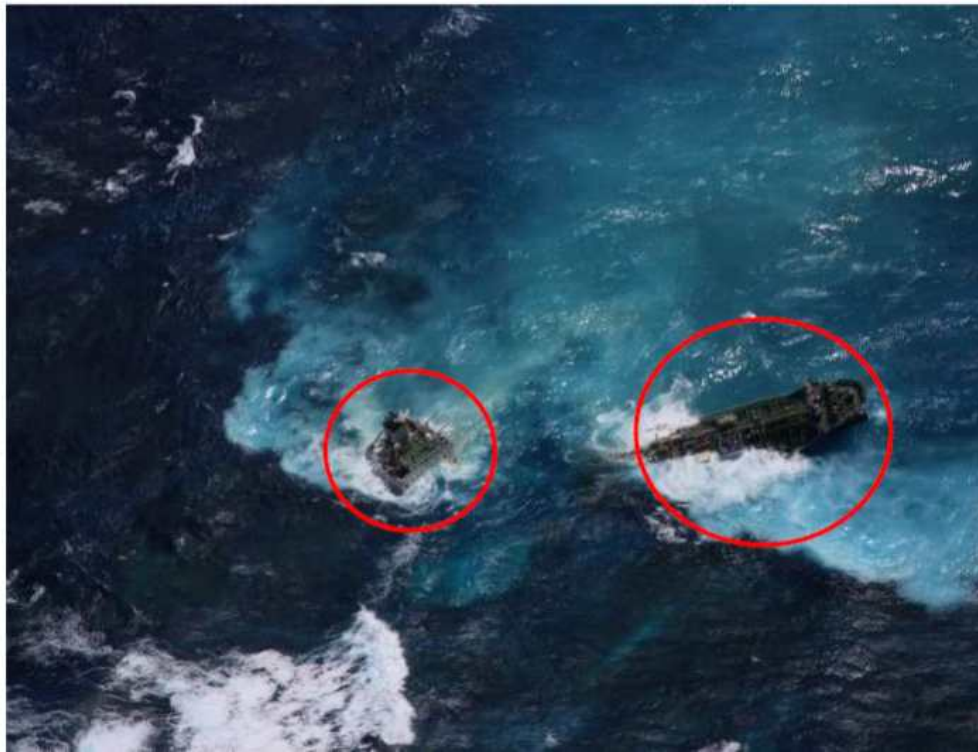
<그림 7> 거영 파이오니아의 선체 두 동강 위치 및 현장 사진

- 3.4.1 2024년 4월 16일 15시 44분경 선교갑판에서 기관장과 이야기를 나누다 배가 엎히는 소리가 나면서 멈추는 것을 확인한 선장은 바로 선교에 가서 주기관을 정지시켰다. 그리고 선미갑판에서 정비작업을 하고 있던 일등항해사에게 모든 평형수 탱크를 측심하라고 지시하였다.
- 3.4.2 측심 결과, 좌현 측 평형수 탱크는 이상이 없었으나 4번 중앙탱크, 5번에서 8번까지의 우현 평형수 탱크는 빠르게 침수되고 있었다. 선장은 본선의 균형을 잡기 위해 좌현 측 3번, 5번에서 8번까지의 평형수 탱크에 해수를 중력으로 주입하였고 선수 좌현과 우현의 닻을 모두 투묘하였다.
- 3.4.3 선장은 선사와 일본 해상보안청에 사고 사실을 바로 보고하였다. 일본 가고시마 해상보안청에서는 선원들을 구명정으로 퇴선시키라고 지시하였고, 이에 좌현 구명정을 진수하였으나 너울로 인해 구명정에 승선하기 어려운 상황이었다.
- 3.4.4 조금 뒤 주변에 있던 어선이 선원들을 구조하기 위해 본선으로 다가왔고, 4월 16일 18시 52분경 승선원 14명 모두가 어선으로 옮겨타 퇴선할 수 있었다. 퇴선 과정에서 사상자는 발생하지 않았다.
- 3.4.5 2024년 4월 17일부터 일본의 인양·구난업체가 좌초된 본선 주위의 기름띠를 제거하는 등 상태를 점검·관리하였고, 4월 27일부터 5월 10일까지 선박연료유를 바지선에 이송하는 작업도 시행하였다. 선적된 화물은 일본 당국의 허가를 받고 회석하여 바다로 방류되었다. 2024년 5월 16일 선체는 거주구역 부분과 갑판 부분으로 두 동강(절단위치: frame 29번) 났으며 전손 처리되었다.

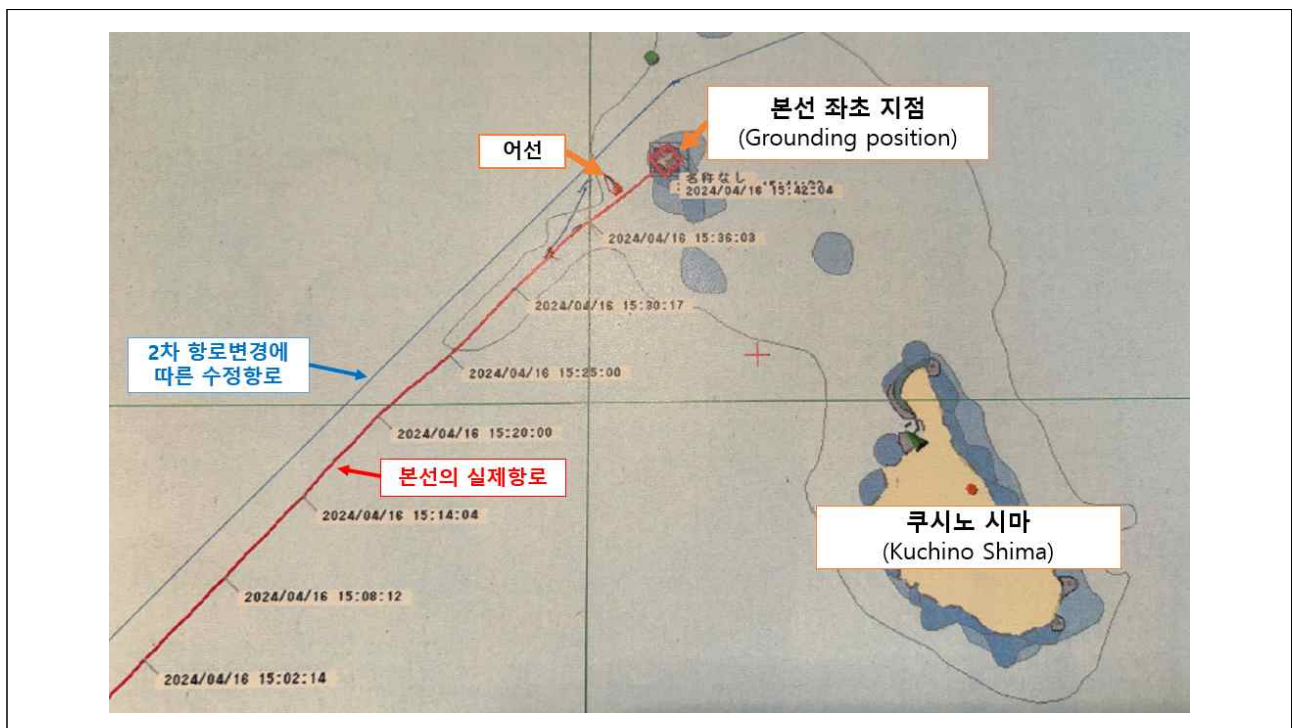
<그림 8> 좌초사고 발생 전후의 AIS 항적도

4.2.1 선장은 선교에 올라와 선수 약 1.5 내지 2마일 전방에 정선 중인 낚시어선(약 12미터) 한 척을 발견하였다. 당시 본선의 침로는 040도이고 속력은 13.5노트였다. 선장은 우현 10도의 타각으로 변침하여 어선을 피해 가라고 지시하였다. 그리고 피항이 완료되지 않은 상황에서 선교갑판 구명정 근처로 나가 기관장과 구명정 정비에 관련된 이야기를 나누었다.

4.2.2 이등항해사 B는 어선과 1.5마일 정도 남은 상황에서 우현 10도의 타각을 써서 우현 변침하여 어선이 본선 좌현 측을 지나가도록 피하였다. 피항 후 다시 원 침로로 돌아가기 위해 변침하려 하였으나 본선은 이미 암초에 걸려 좌초되었다.

- 4.2.4 이에 따라 선장은 우현 변침이 아니라 좌현 측으로 큰 동작으로 변침하여 어선을 피했어야 보다 안전하게 항해를 계속할 수 있었을 것이다. 왜냐하면 우현 측은 저수심과 암초로 인해 본선이 항해할 수 없는 수역이었던 반면, 좌현 측은 저수심과 암초가 없고 항행위험물도 없는 상황이었기 때문이다.

- 4.2.5 또한, 본선의 침로는 AIS 항적도<sup>21)</sup>에서 볼 수 있듯이 이미 우현 측으로 많이 벗어나 있었기 때문에 저수심과 암초에 더욱 가까운 상황이었다. 선장도 우현 대신 좌현 변침 지시를 하였다면 좌초사고가 발생하지 않았을 수도 있었다고 진술 한 바 있다.<sup>22)</sup>

- 6.2.1 선장과 당직 항해사는 어선을 만나 피해야 할 경우, 주변 상황을 고려하여 조기에 적극적으로 회피 동작을 취해야 한다. 특히, 피항 이후 본선이 지나는 항로 상에 저수심 구역, 암초 및 항행장애물 등이 존재하는지 피항 동작 전에 반드시 확인하여 어선을 어느 쪽으로 피해야 할 것인지 판단해야 할 것이다.
- 6.2.2 당직 항해사는 섬, 바위 및 항행위험물을 지날 때 충분한 거리를 유지해야 하며, 항해 중 충분히, 자주 선위를 점검해야 한다. 이를 통해 계획항로의 이탈 여부를 확인하고 항로를 따라 항해할 수 있도록 조치하여야 할 것이다.
- 6.2.3 선장은 당직 항해사로부터 선박의 조종권을 인수하거나 인계할 때는 선박조종권에 혼동이 없도록 명확히 알려야 하며 어선 등 선박을 피항 중인 경우에는 피항이 완료되는 시점까지 안전하게 선박을 조종해야 한다. 한편 당직 항해사는 선장이 선박조종 관련
