# 해양사고 특별조사보고서

- 유류 및 액체화학품산적운반선 거영썬호 전복사고 -

사고일자 : 2024.03.20.

중앙해양안전심판원 특별조사부

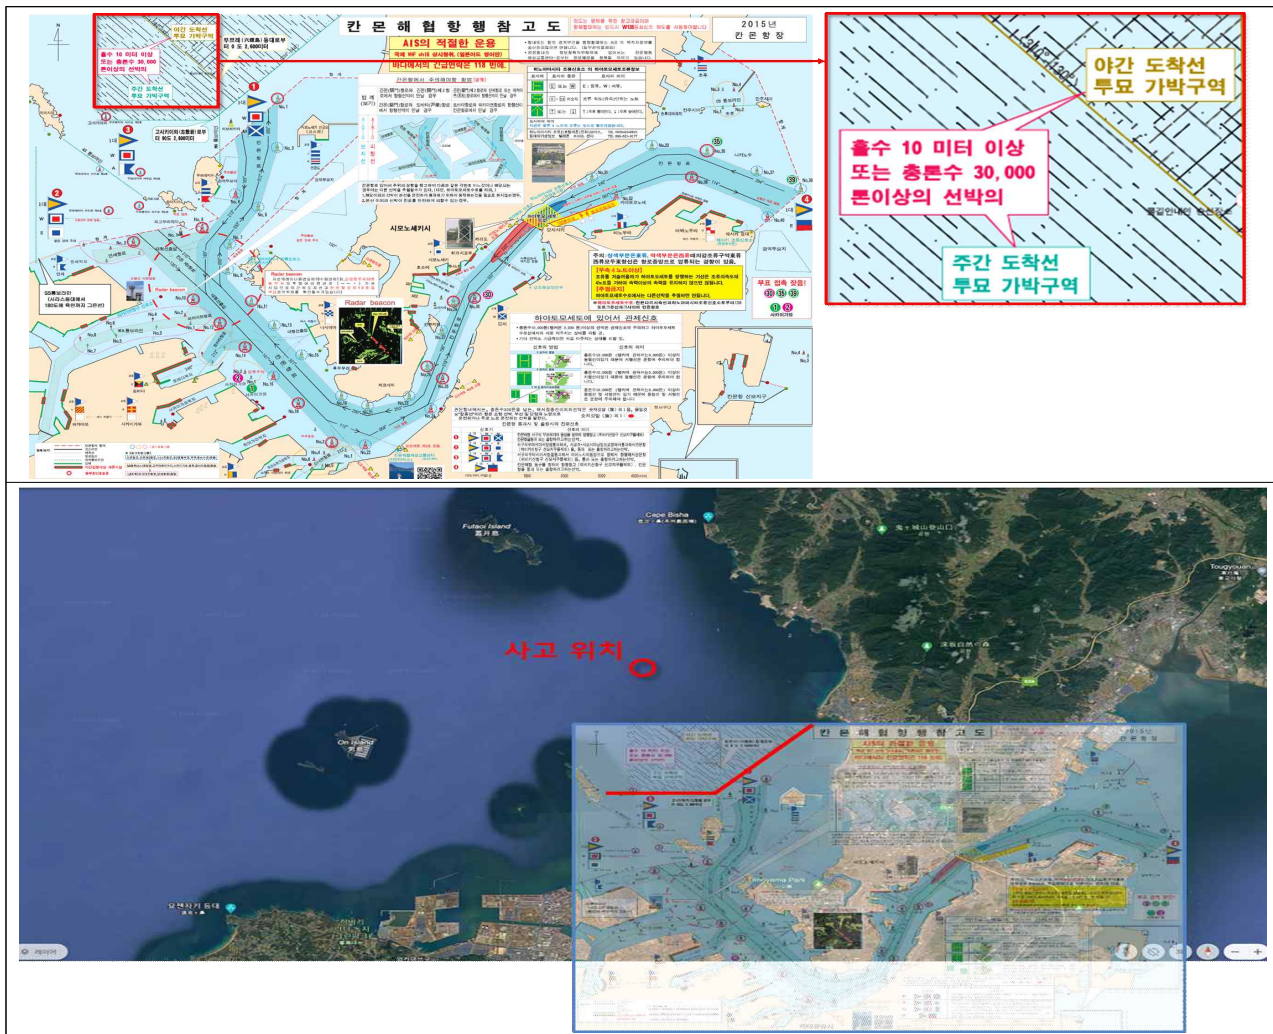
<그림 7> 사고위치도 및 간몬해협 참고도(일본 해상보안청)

2.5.5 본선이 투묘한 위치는 일본 해상보안청에서 발행한 간몬해협 참고도를 보면 홀수 10m 이상 또는 총톤수 30,000톤 이상의 선박들이 투묘하도록 권고되는 정박지인 것으로 확인되었다.

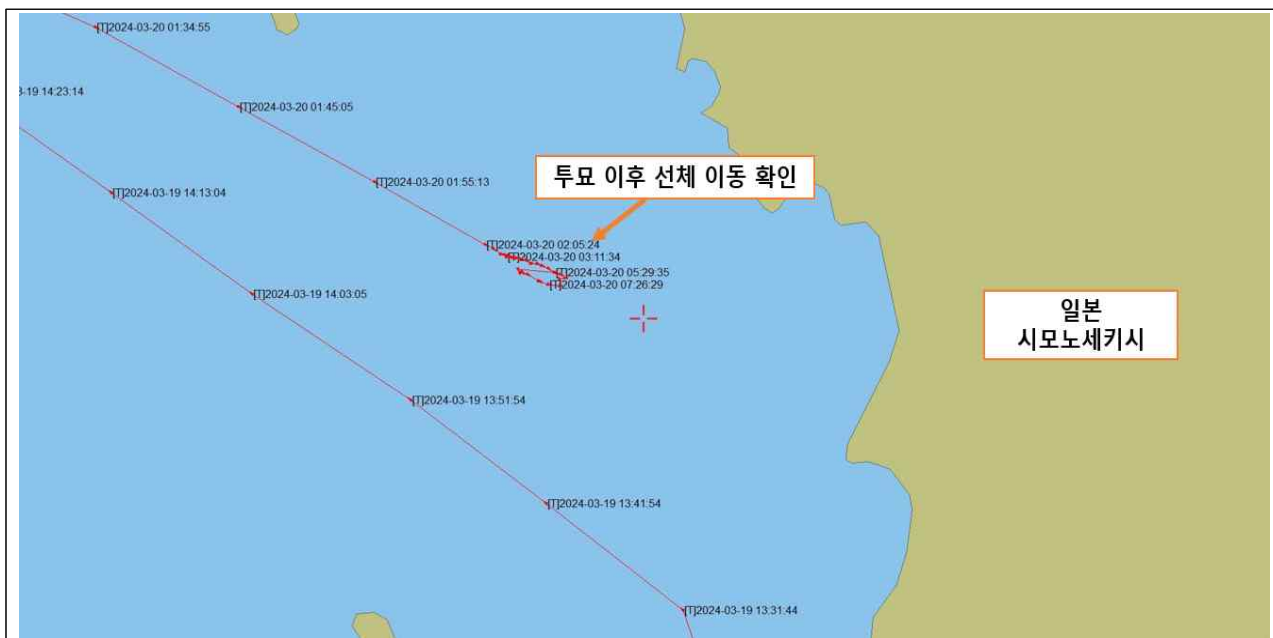
<그림 16> 거영선호 투묘 및 주요 관련 자료(AIS항적)

3.3.3 앞서 살펴본 것처럼 현재 본선의 투묘 상태에서 30노트의 바람이 불었을 때 파주력은 7.1톤이고 작용하는 외력은 26.1톤으로 파주력 보다 약 3배 이상의 힘이 본선에 작용하여 본선은 주요한 것으로 추정된다. <표 7 참조> 아래의 선박자동위치식별장치(AIS) 항적 자료에서도 거영선호는 정박 중에 이동이 있었던 것으로 확인된다.

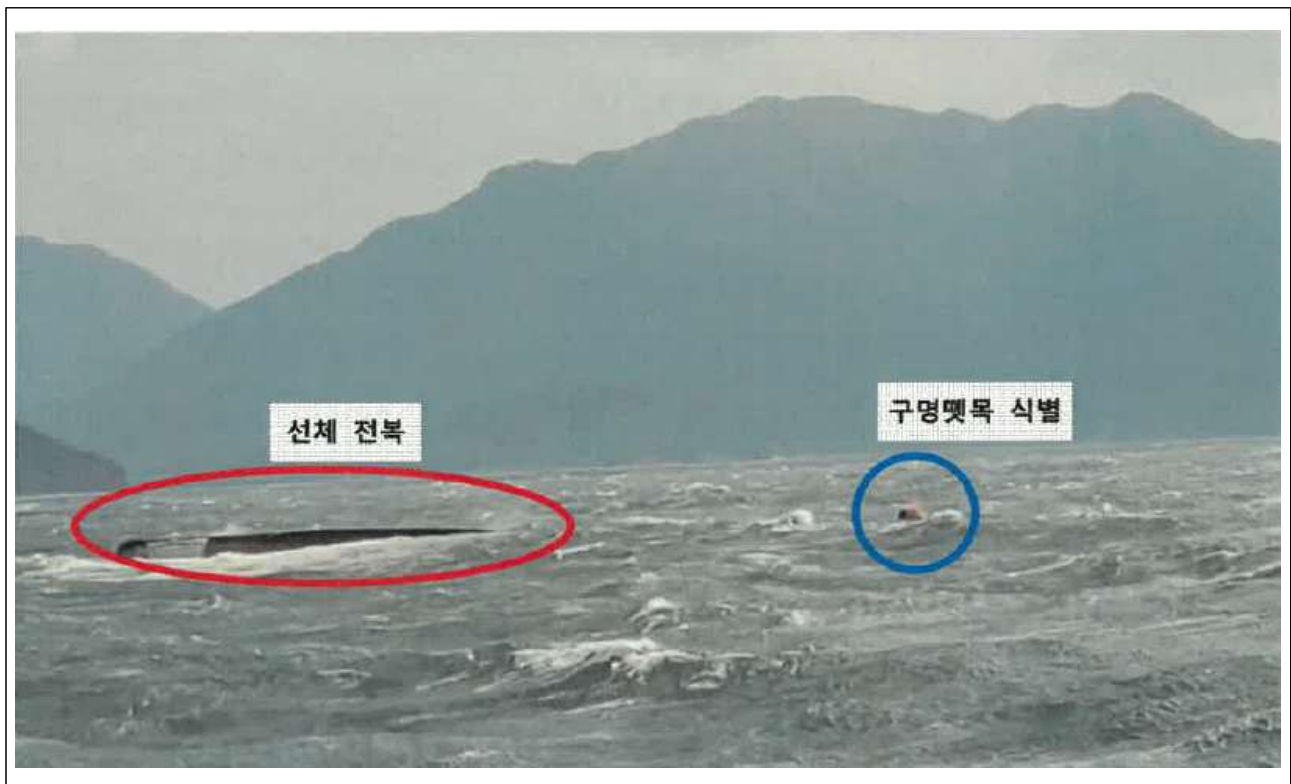
<그림 18> 거영썬호 전복 시 현장사진

3.5.2 전복된 선체는 부력을 유지하여 침몰하지 않고 바다 위에 계속 떠 있었으며 일본 구난 업체에 의해 2024년 5월 19일 바로 세워졌다. 본선의 화물은 2024년 6월 3일 회수되었고, 이후 목포항으로 예인되어 2024년 7월 23일 (주)목포조선공업에서 해체되었다.

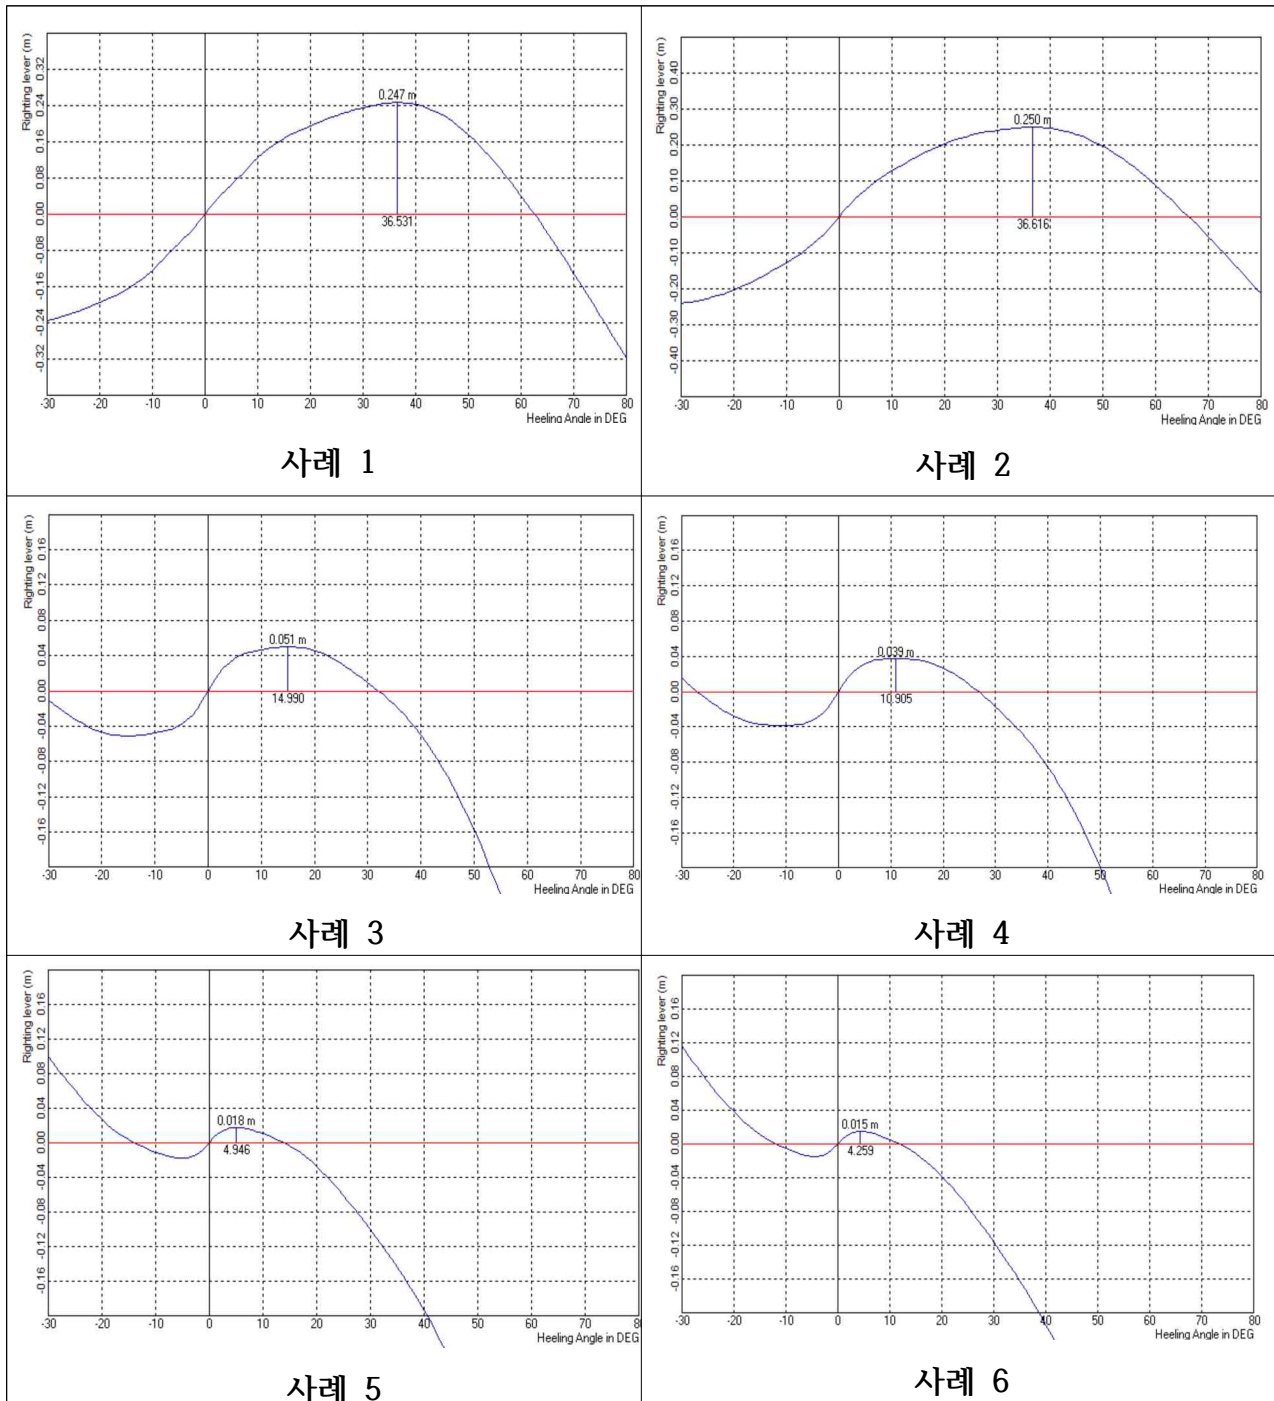
<그림 19> 복원성 계산에 따른 GZ 곡선<sup>18)</sup>

4.1.10. 본선의 정적 복원성 계산 결과 평형수 이동으로 인한 경사와 화물 탱크의 유동수 영향으로 최대 경사 각도가 약 70도까지 발생할 수 있는 것으로 산출되었으며 복원성 계산에 따른 복원정(GZ) 곡선은 다음과 같다.

18) 사례 1 : 안정 상태(IMO Criteria 모두 만족), 사례 2 : 안정 상태(IMO Criteria 모두 만족), 사례 3 : 불안정 상태(IMO Criteria  $G_0M$ 만 만족), 사례 4 : 불안정 상태(IMO Criteria  $G_0M$ 만 만족), 사례 5 : 불안정 상태(IMO Criteria  $G_0M$ 만 만족), 사례 6 : 불안정 상태(IMO Criteria  $G_0M$ 만 만족)

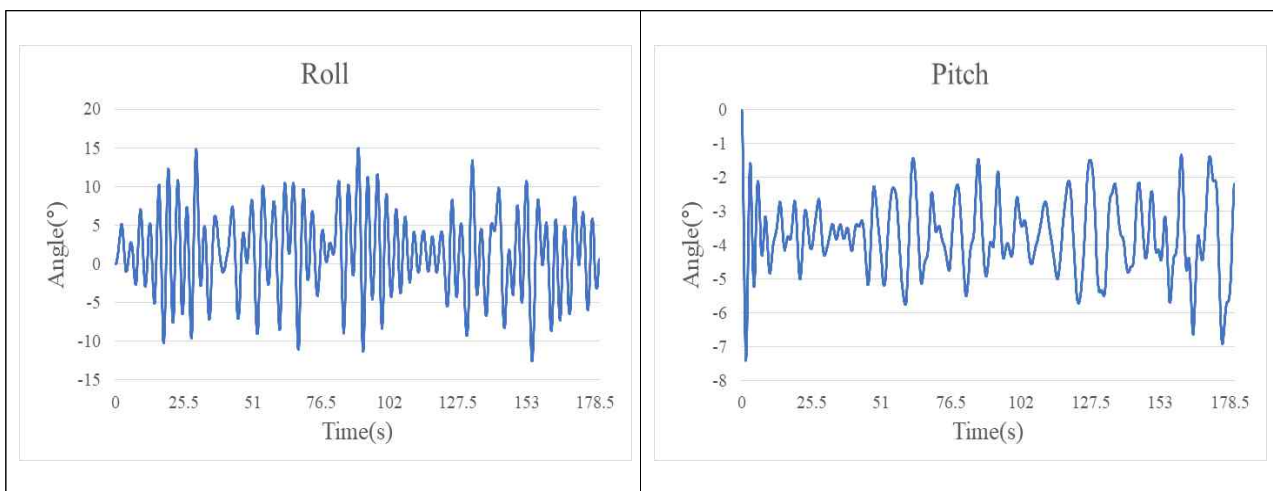
<그림 20> 횡동요 특성(좌), 종동요 특성(우)

- 4.2.5 본선의 운동 해석 결과, 우현에서 작용하는 파도와 바람의 상호작용으로 인해 횡동요가 크게 증폭되어, 선체의 복원력을 저하시키고 전복 위험을 증가시켰을 것으로 보여진다. 특히 바람과 파도의 주기적 영향으로 횡동요의 주기가 길어져, 선박의 안정성에 심각한 문제를 야기했을 것으로 추정된다.

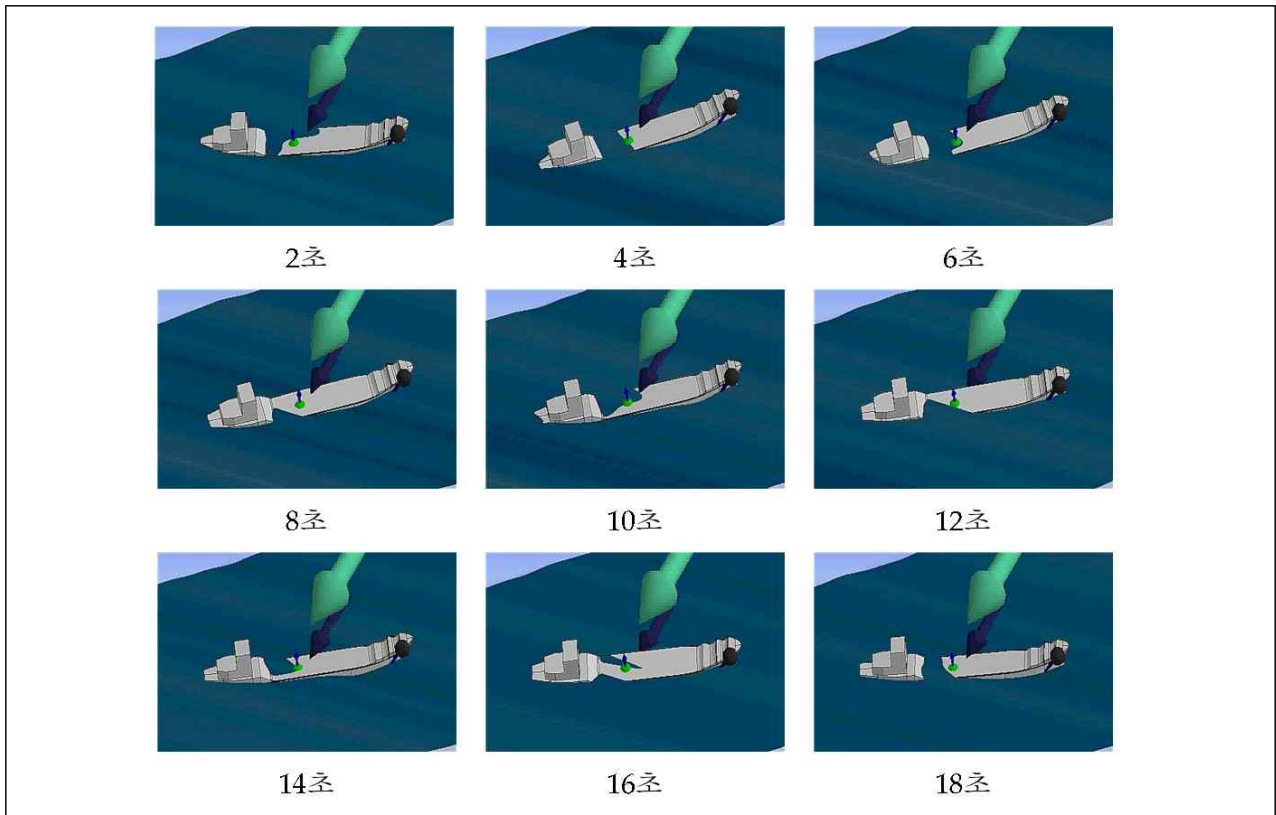
<그림 21> 전복 시뮬레이션

4.2.6 전복 시뮬레이션에서는 갑판으로 물이 차오르는 현상을 통해 전복의 위험을 확인할 수 있었다. 주요 상태에서 강풍과 높은 파도로 인해 선체의 복원력이 크게 약화되고 횡동요가 커지는 상황에서 선체 전복은 발생했을 것으로 추정된다.
