[특별조사 2025-001]

# 해양사고 특별조사보고서

– 일반화물선 금양6호 침몰사고 –

중앙해양안전심판원 특별조사부

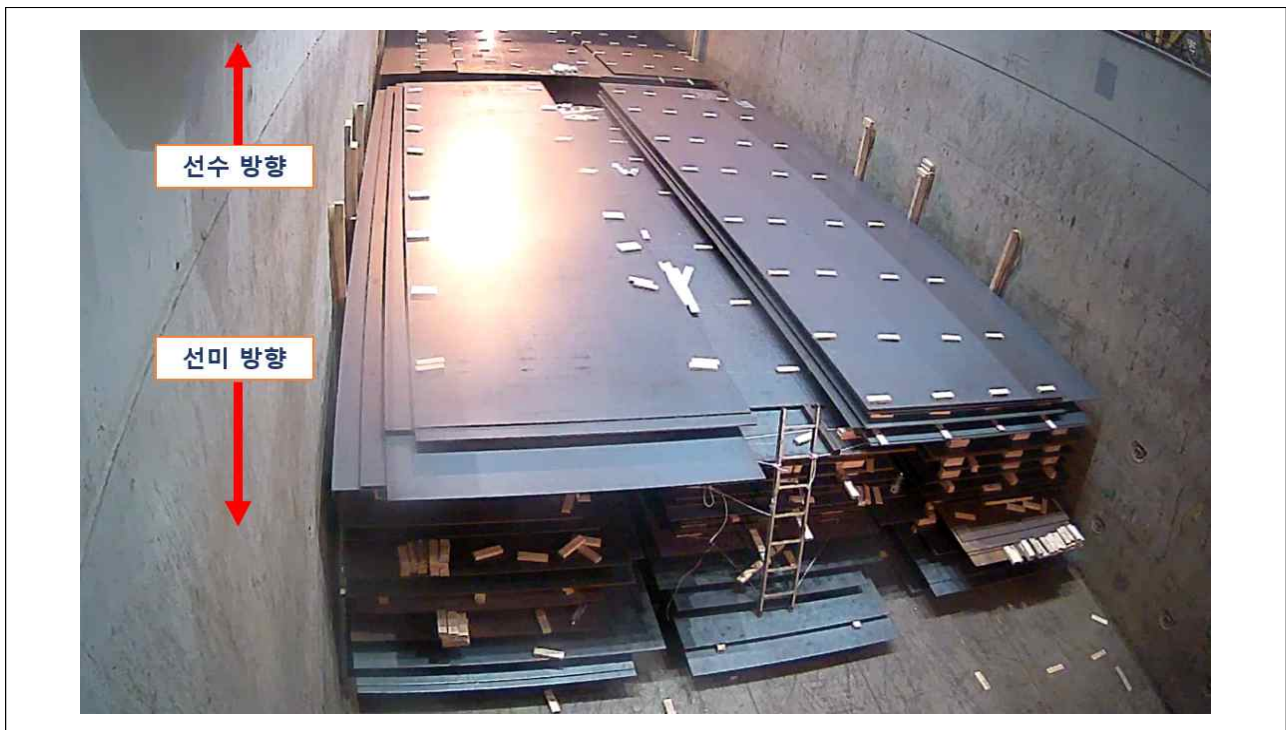
<그림 4> 화물창 내 후판 선적 모습(2025년 2월 14일 03시 45분경)

3.1.2 후판의 적재는 우선 화물창을 개방한 상태에서 고박장치(Lashing Steel Band)를 가장 하단에 깔고 그 위에는 받침목<sup>10)</sup>을 횡방향으로 포설하고 그 위에 후판을 놓았다. 선체 측면과 후판 사이에도 버팀목을 3 내지 4개 설치하였고 후판 적재 시 후판끼리 서로 붙지 않도록 나무판자<sup>11)</sup>를 후판 위에 놓은 뒤 그 위에 다른 후판을 올려놓았다.

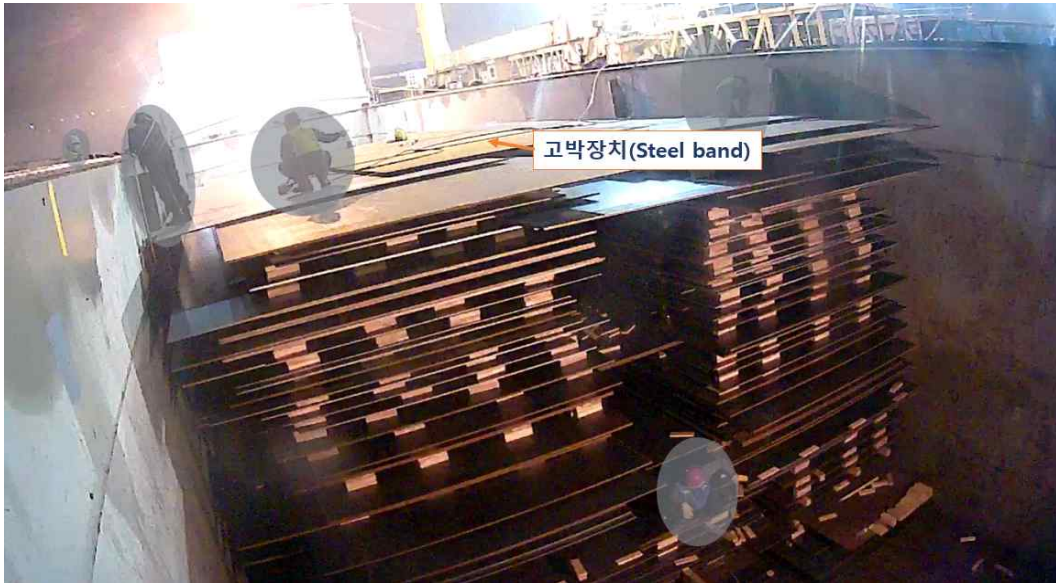
〈그림 6〉 고박 장치(Steel Band)로 후판을 고박하는 모습

3.1.6 적재가 완료되면 선적된 후판 위에서 미리 깔아 놓은 고박장치로 한 행의 후판 전체를 통으로 조이는 방식으로 화물이 이동되지 않도록 하였다. 이 작업은 화물고박 전문업체를 통해 실시되어 2월 15일 02시 40분경 완료되었다.

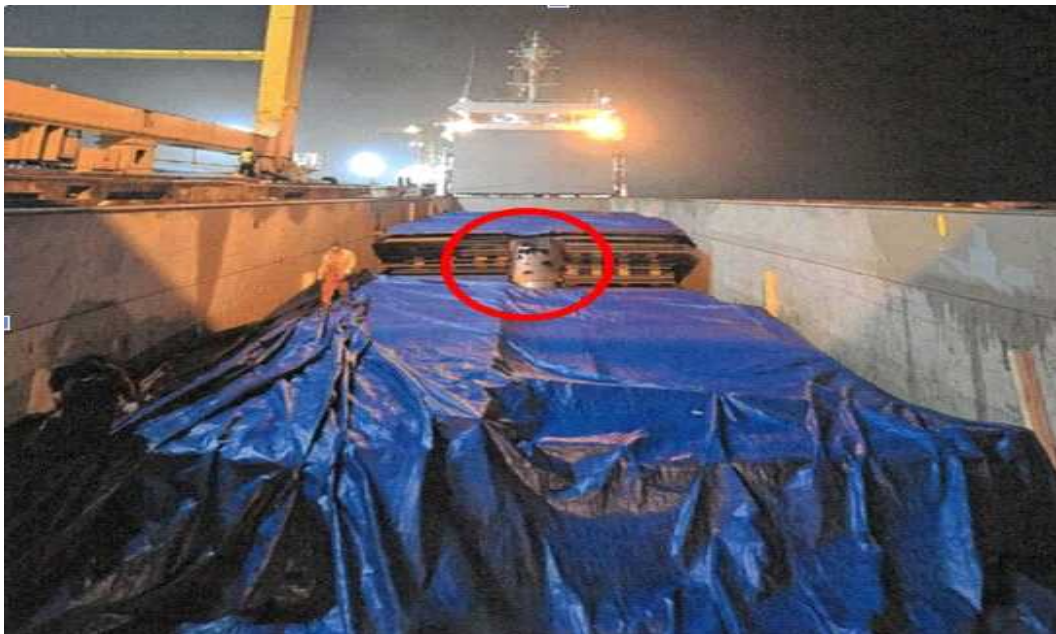
〈그림 7〉 후판 선적 작업 완료 후 모습

3.1.7 고박 작업 완료 후 일등항해사는 고박장치를 발로 차는 방식으로 고박이 잘 되었는지 확인하였다. 화물창 덮개(hatch cover)<sup>15)</sup>를 고정한 후 출항 전 선장에게 화물창이 완전히 닫혔다고 보고하였으며 선체와 화물, 화물과 화물 사이의 빈 공간에 목재를 넣어 고정시키는 작업은 하지 않았다고 진술하였다.

- 4.1.5 그러나 적재한 후판과 후판 사이에는 성인 남성이 드나들 정도의 빈 공간이 있었고 이 공간은 차단목(timber block) 등을 이용하여 메우지 않은 상태로 출항하였다. 이에 항해 중 파도 등 큰 외력이 선체에 가해질 경우 화물창 내부의 후판은 이동할 개연성이 있는 상태였다.

- 4.3.9 결국 본선에 후판이 적재되고 고박이 완료된 시점에서 화물창 내에는 후판과 후판 사이에 성인 남성이 드나들 수 있을 정도의 빈 공간<sup>32)</sup>이 있었으며 이러한 상태는 시정되지 않은 채 본선은 차항지로 출항하였다.

4.3.10 본선은 후판의 이동을 방지하기 위해 <그림 14>와 같이 차단목을 사용하여 빈 공간이 없도록 조치하고 고박했어야 했다. 또한 화물 적재 전부터 빈 공간을 최소화 할 수 있는 적재 방식을 검토하여 화물을 선적해야 했으나 그렇게 하지 못했다.

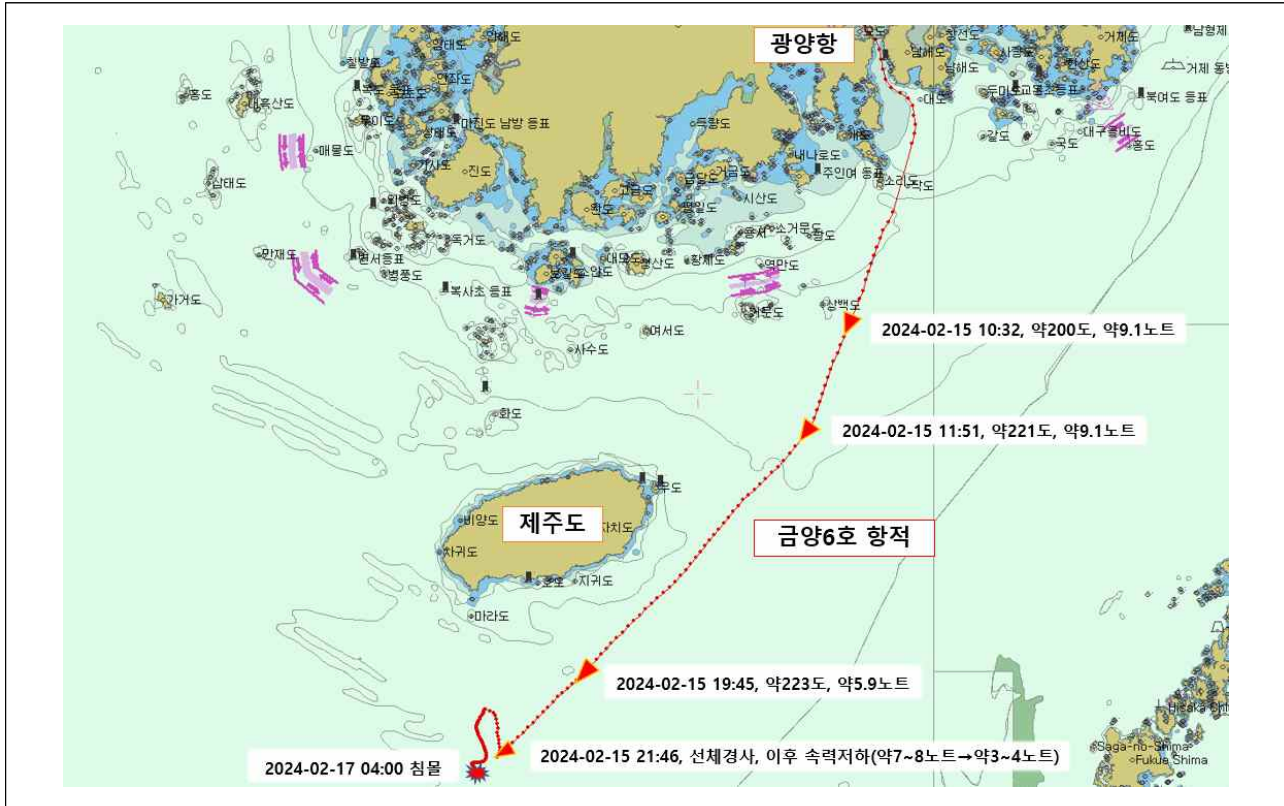
<그림 10> 주요 시간대 침로 및 속력 등

3.2.6 이후 본선은 침로 약 220도 내지 230도, 속력은 약 6 내지 8노트로 항해하였으며 2월 15일 21시 46분경 우현 선수 측에서 큰 파도를 4 내지 5초 정도의 간격으로 두 차례 맞았다<sup>16)</sup>. 이후 본선은 좌현 측으로 크게 기울어진 상태가 지속되었고 선박을 조선하기 어려운 상황이 되었다.<sup>17)</sup>

3.2.7 생존 선원들은 우현 측에서 큰 파도를 두 차례 맞은 뒤 화물창 쪽에서 ‘쿵’하는 소리가 들렸으며 이후 선박이 급격하게 좌현 측으로 약 25도 내지 30도로 기울어져 원래 상태로 복원되지 않았다고 진술하였다.

3.2.8 좌현 측으로 기울어진 이후부터 본선은 정상 침로를 유지하지 못하였고 속력도 약 7 내지 8노트에서 약 3 내지 4노트로 줄어든 것으로 확인된다.

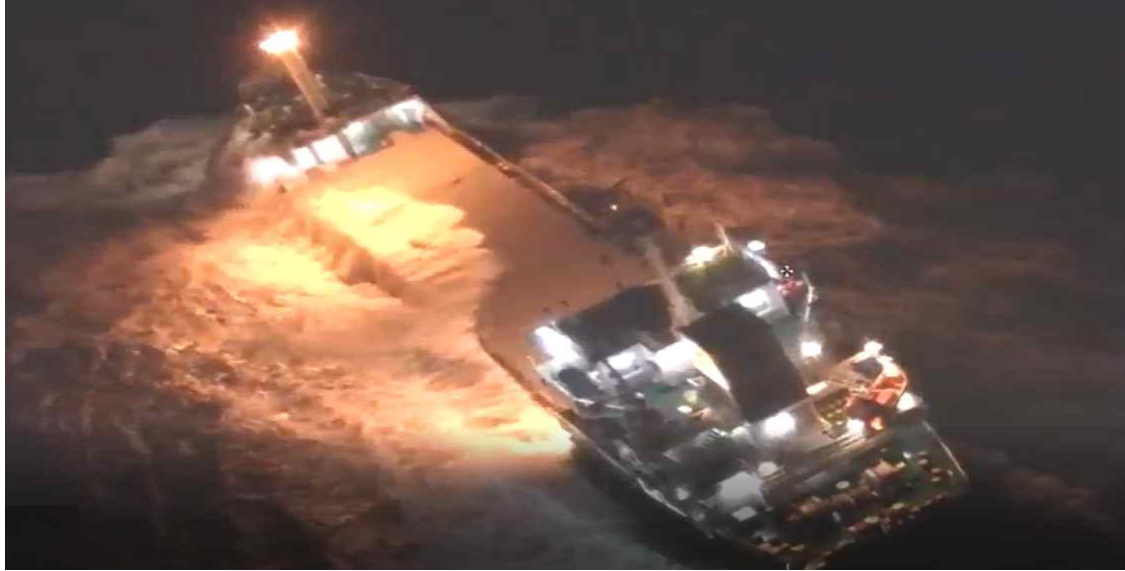
<그림 11> 구조 당시 헬기 촬영 장면(2024년 2월 15일 23시 42분경)

3.3.2 해양경찰의 구조헬기와 구조선박이 도착하였을 때 본선은 좌측으로 많이 기울어져 있는 상태였고 이에 선원들은 안전한 퇴선을 위해 선교 우현 갑판에 모여 있었다.

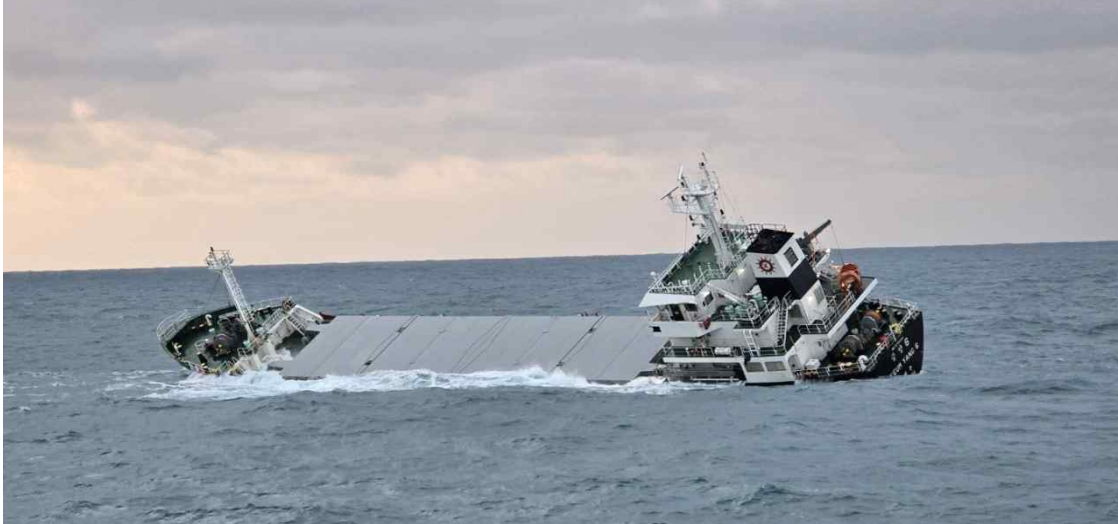
〈그림 13〉 침몰 전 표류 중인 모습

3.3.4 선원 구조 이후 본선은 좌현 측으로 약 30도 이상 기울어진 상태로 표류하다가 점차 침하되어 2월 17일 04시 00분경 제주특별자치도 서귀포시 대정읍 마라도 남방 약 29.1 해리 해상<sup>18)</sup>(북위 32도 37분 37초, 동경 126도 15분 47초)에서 침몰하였다.
