[특별조사 2025-002]

# 해양사고 특별조사보고서

- 기타선 서해호 전복사고 -

중앙해양안전심판원 특별조사부

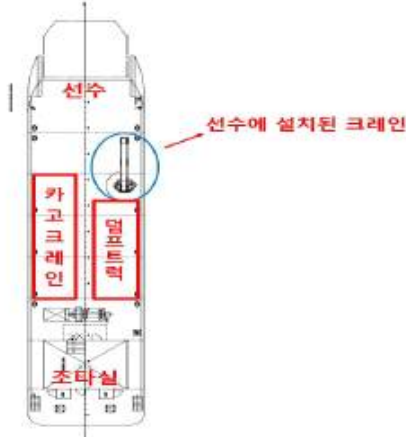
<그림 2> 서해호 사고 당시 적재상태 추정 자료(한국해양교통안전공단 자료 인용)

2.6.1 서해호는 우도항에서 갑판 우현 측에 덤프트럭, 갑판 좌현 측에는 카고크레인을 적재하여 구도항으로 출항한 것으로 확인된다.

2.6.2 덤프트럭의 건설기계제원표 상 중량은 약 13.20톤이고 덤프트럭에 적재된 폐기물의 추정 적재중량은 23.56톤이다. 또한 카고크레인의 자동차제원표 상 중량은 18.235톤이고 추정 적재물의 중량은 4.952톤이다<sup>5)</sup>.

3.1.2 본선은 갑판 우현 측에 덤프트럭, 좌현 측에는 카고크레인을 적재하였으나 무게 차이 등으로 인해 우현 측으로 약 3.3도 정도 경사 된 상태에서 출항하였다.

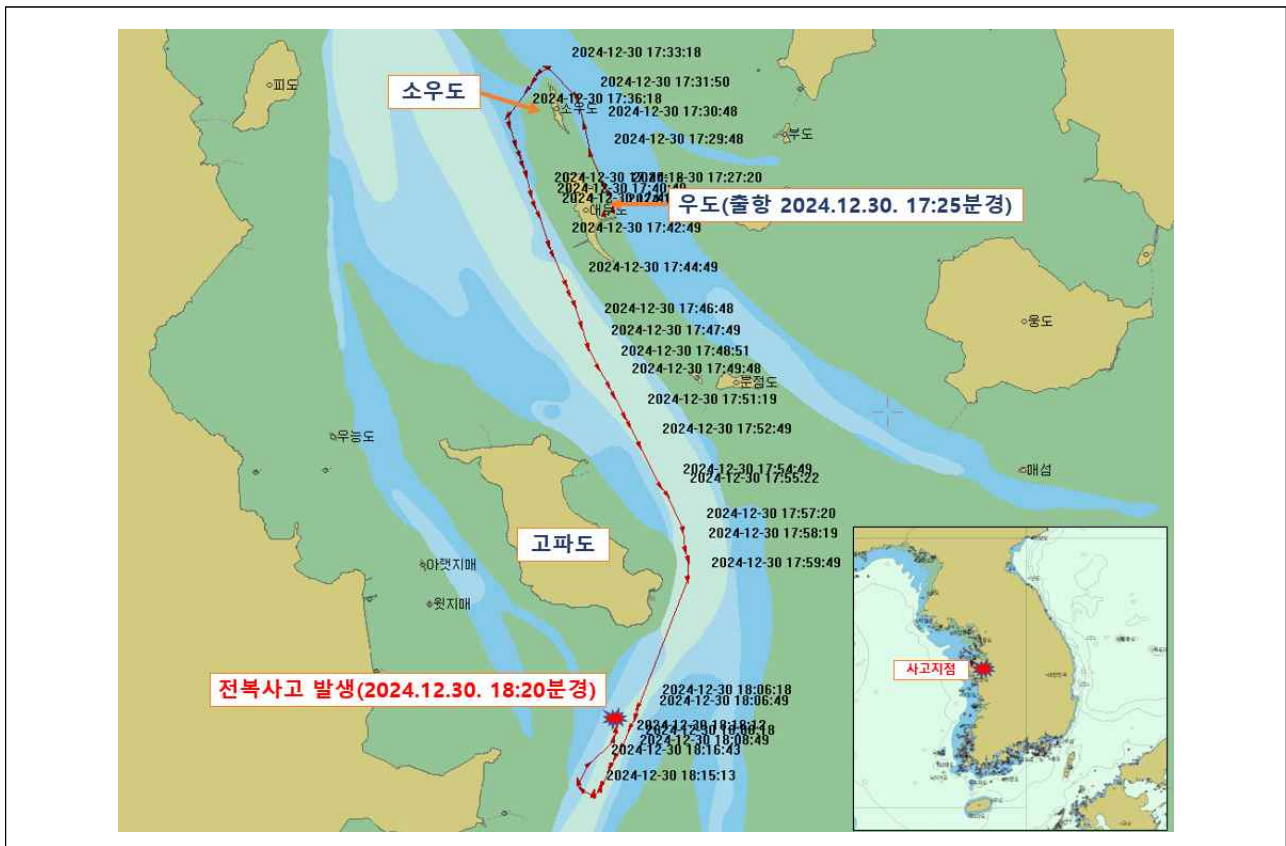
<그림 3> 서해호 출항부터 사고 시까지 항적

3.1.3 우현 경사로 인해 선수 건현은 0.46미터 보다 약 0.27미터 작은 0.19미터였으며, 선수 램프 우현 측에서 해수가 들어와서 우현 측으로 배수가 되는 상황이었다.

3.1.4 임시승선자로 승선하고 있던 운전기사는 본선이 출항할 당시 두 차량 간의 이격거리는 약 50cm였으며 차량은 고박되지 않은 상태였다고 진술하였다.

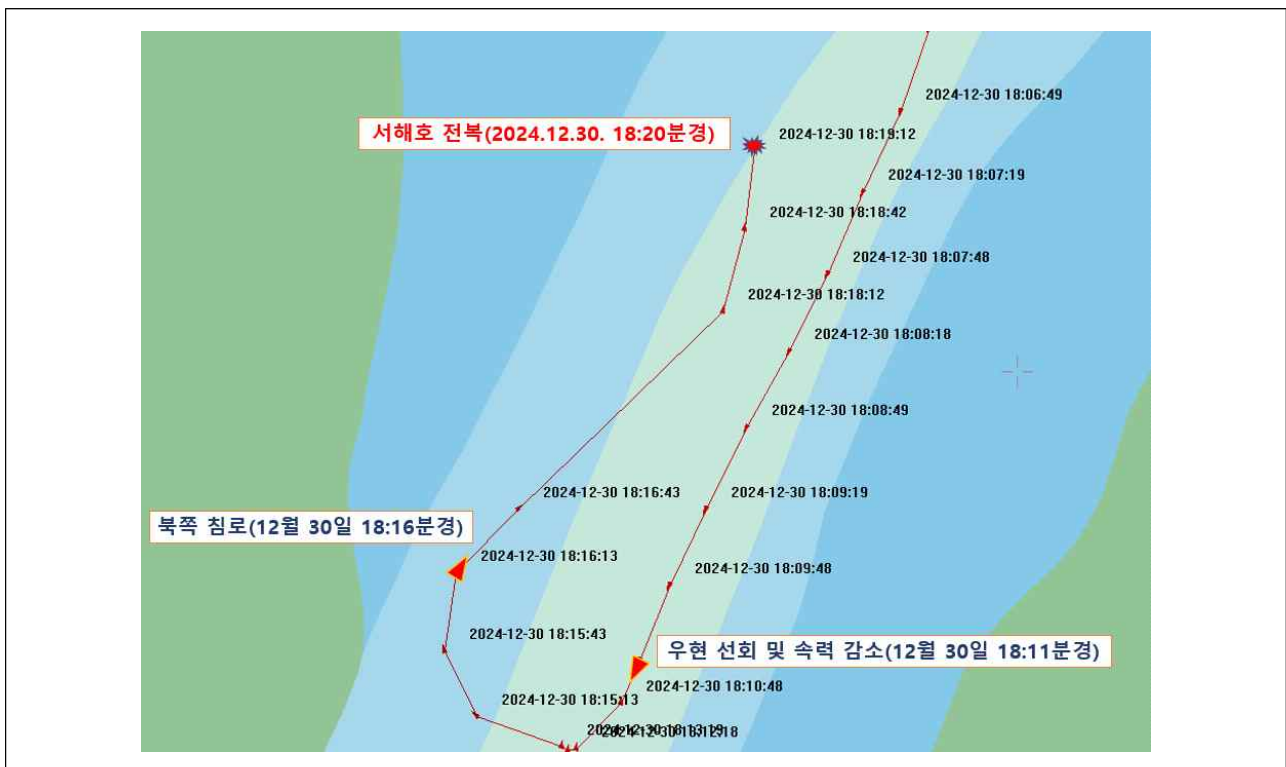
<그림 4> 전복 사고 발생 시 항적도

3.2.2 구도항을 향해 남하하던 본선은 같은 날 18시 11분경 선속이 약 5.8노트에서 약 2.4노트로 감소되고 우현 측으로 대각도 선회한다.

3.2.3 관계자 진술에 따르면 선장은 건현이 낮은 선수 우현 측으로 해수가 지속적으로 유입되며 우현 경사가 커지자 인근 섬으로 피항하려 했던 것으로 추정<sup>7)</sup>된다.

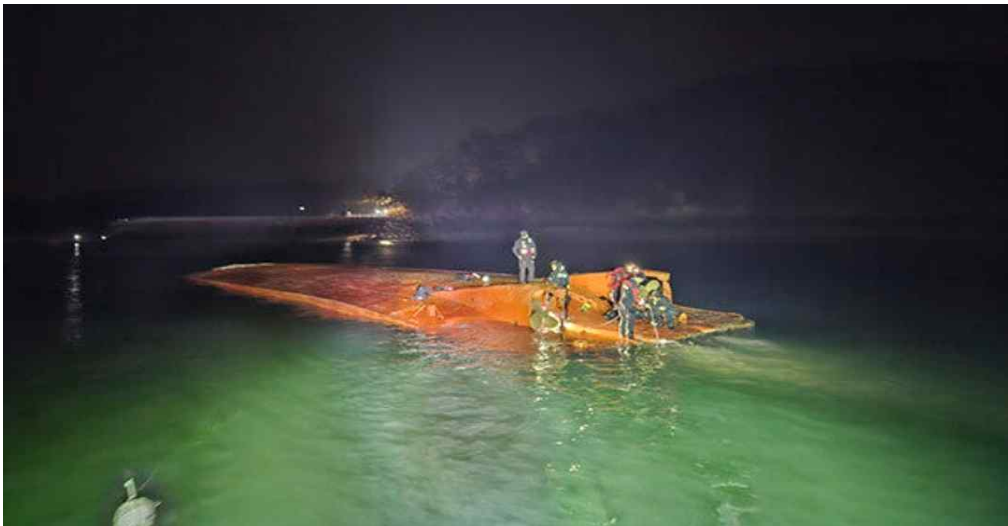
<그림 5> 사고로 인해 전복된 서해호

- 3.2.4 사고 당시의 영상자료를 살펴보면 선장은 우현 경사를 바로잡기 위해 운전기사들에게 덤프트럭과 카고크레인을 갑판 좌현 쪽으로 이동시키라고 지시하고 있었고 운전기사들은 차량을 앞뒤로 이동시키며 본선 좌현 쪽으로 차량을 붙이는 작업을 하였다.
- 3.2.5 차량의 위치 조정 과정에서 차량의 움직임으로 인해 해수 유입은 가중되었고 차량 간 거리는 약 10cm로 출항 당시보다 더욱 가까워졌다.
- 3.2.6 차량의 위치 조정<sup>8)</sup>에도 불구하고 서해호는 우현으로 약 15도까지 기울어졌으며 이로 인해 해수도 더 많이 유입되었다. 같은 날 18시 16분경 우현으로 선회한 서해호의 침로는 북쪽으로 향하게 되었다.
- 3.2.7 이후 해수가 갑판 상 맨홀로도 들어오자 당시 카고크레인 운전석에 있던 카고크레인 운전기사와 조수석에 있던 포크레인 운전기사는 모두 카고크레인 좌측 운전석을 통해 탈출하였다<sup>9)</sup>.
- 3.2.8 같은 날 18시 19분경 북동쪽을 향하고 있던 본선은 우현 측으로 크게 기울었고 이에 덤프트럭과 카고크레인도 우측으로 휩쓸리게 되었다. 이후 본선은 18시 20분경 전복되었다. 사고 발생 지점은 충청남도 서산시 팔봉면 고파도 남방 약 0.4해리 해상이다. (북위 36도 53분 39초, 동경 126도 20분 32초)

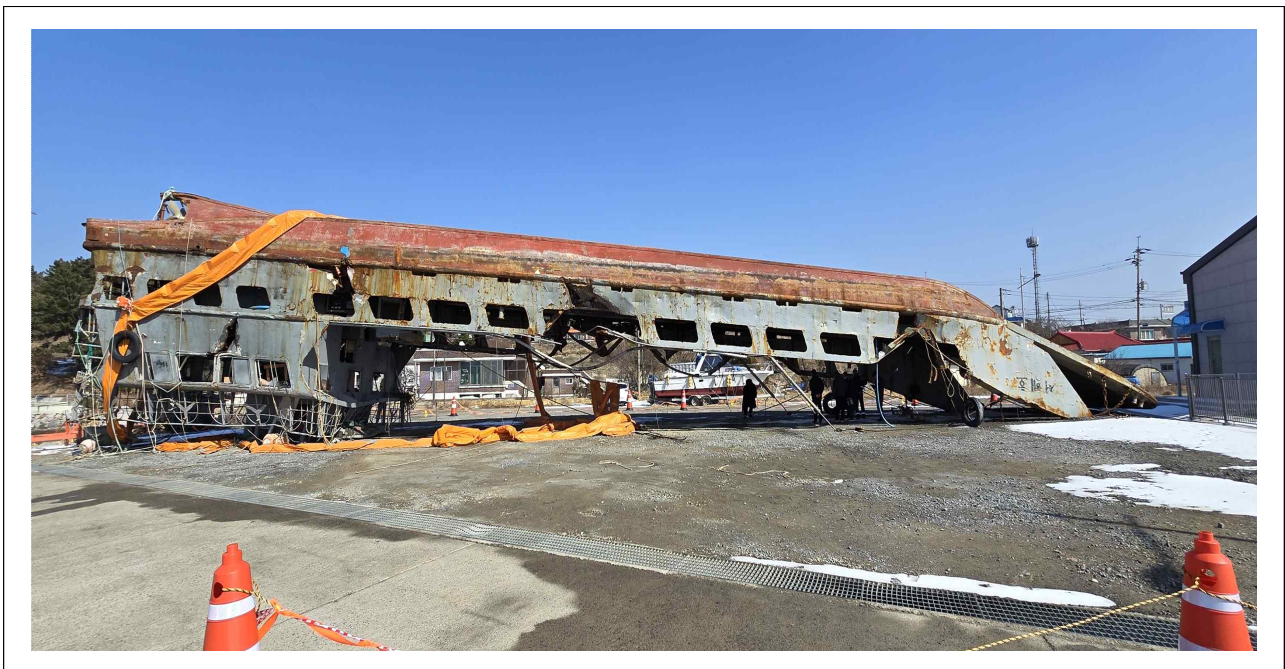
<그림 6> 전복된 채 육상에 인양된 서해호

- 3.3.1 본선에 승선하고 있던 총 7명의 승선원 중 전복 직전 해상으로 탈출한 카고크레인 운전 기사와 포크레인 운전기사는 인근 선박에게 구조되어 생존하였으며 나머지 5명 중 4명은 사망하고 한 명은 실종되었다.
- 3.3.2 전복된 선체의 수중 수색 중 선장과 베트남 선원은 선실에서 발견되었다. 엘리베이터 기사와 중국인 일용직 근로자도 선미부 갑판에서 사망한 상태로 발견되었으나 덤프트럭 기사는 발견되지 않았으며 2025년 1월 16일 수색은 종료되었다.
- 3.3.3 본선은 전복된 상태로 구도항으로 예인되었고, 해체되어 4월 3일 말소 등록되었다. 또한 본선이 전복되면서 덤프트럭과 카고크레인은 해상으로 추락하였고 2025년 1월 4일 15시 25분, 1월 5일 13시 35분에 각각 인양되었다.

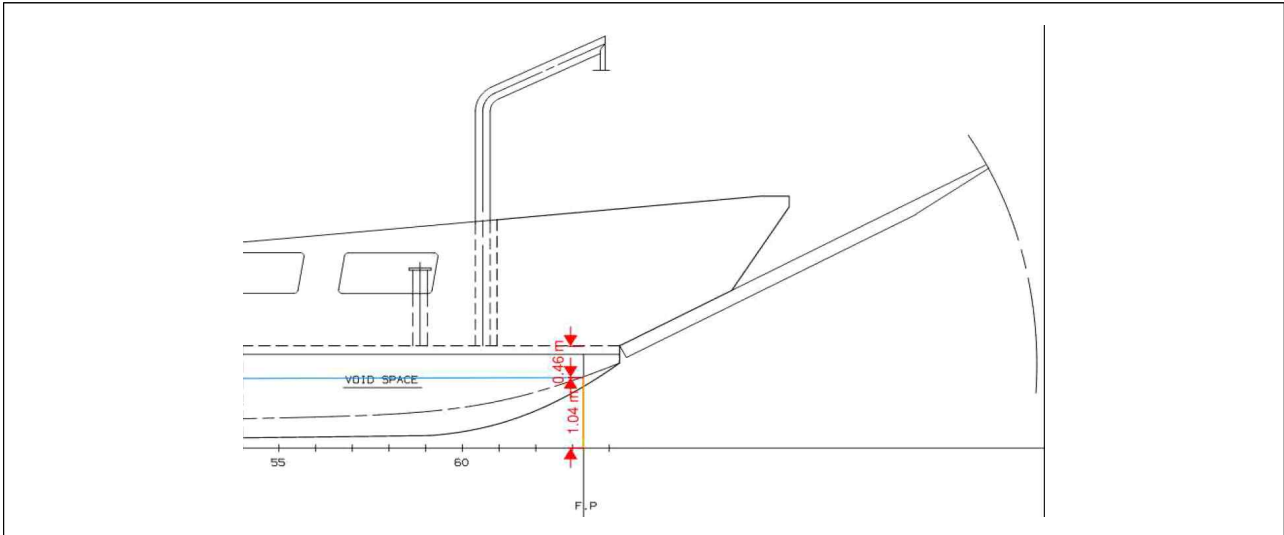
<그림 10> 서해호 출항 당시 선수 견현 계산

4.2.3 한편 본선에 경사가 없었을 때의 선수 건현은 0.46미터로 계산<sup>14)</sup>되나, 출항 당시 우현으로 3.3도 경사되어 있던 상태를 감안하면 선수 건현은 0.27미터 낮은 0.19미터였을 것으로 추정<sup>15)</sup>되며 이와 같은 선수 건현 감소는 본선으로 해수가 더 쉽게 유입되는 상황을 만들었다.

- 6.2.1 선장은 선박의 용도에 맞게 화물을 적재 및 고박해야 하며 출항 전 선체의 경사 유무를 확인하여 경사가 없도록 조치해야 할 것이다.
- 6.2.2 아울러 적재한 화물은 선체의 경사 조정 등의 목적으로 임의로 이동시키는 등 복원성에 악영향을 주어서는 안 될 것이다.

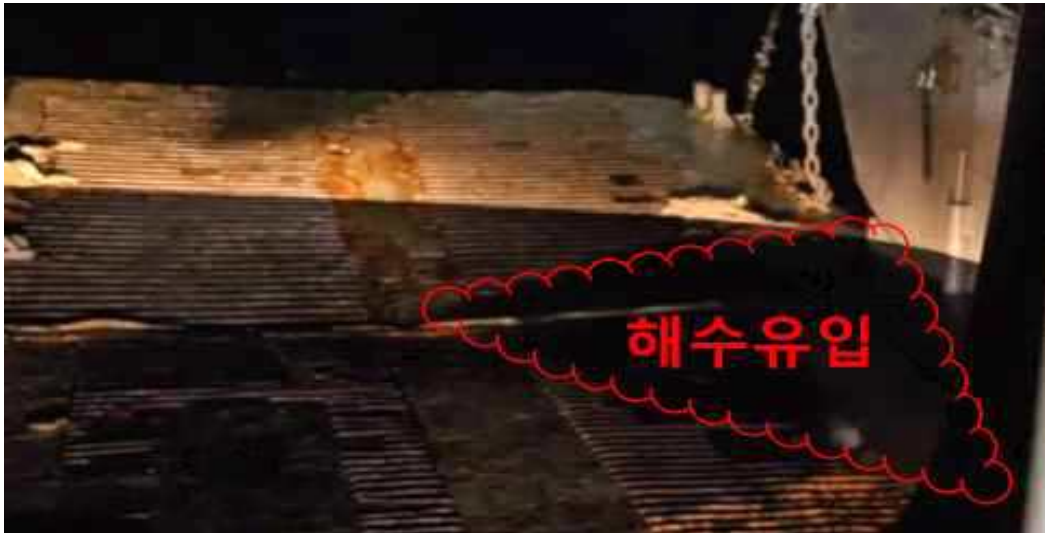
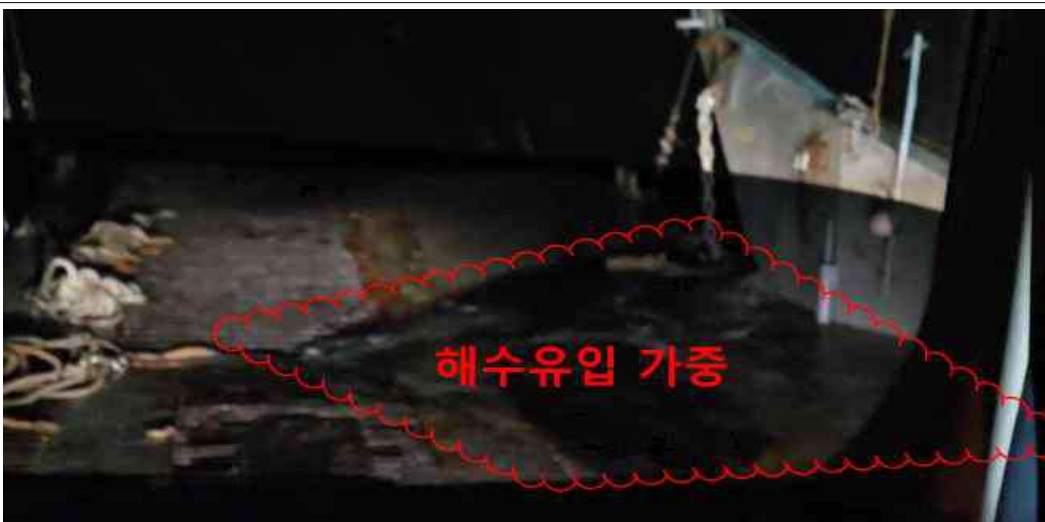
<그림 7> 차량 이동에 따른 해수 유입량 비교

- 4.3.1 화물적재고박 등에 관한 기준에 따르면 선박에 차량을 적재하는 때에는 차량의 최소 4곳 이상을 이동식 고박설비 등을 이용하여 견고하게 고정시켜야 하며 차량화물에 적재된 화물 또한 견고하게 고정시켜야 한다고 규정<sup>16)</sup>하고 있다.
- 4.3.2 다만 적재 중량 1.5톤 이하의 화물차를 항해시간 1 미만으로 운송하면서 갑판에 차량의 미끄러짐을 방지할 수 있는 적절한 조치를 할 경우 차량을 고박하지 않을 수 있으나 사고 당시 본선에 적재한 덤프트럭은 약 37톤, 카고크레인은 약 23톤으로 이에 해당되지 않는다.
- 4.3.3 사고 당시 영상자료와 생존자의 진술에 따르면 덤프트럭과 카고크레인은 적재 후 고박되지 않았으며 우현 경사를 줄이기 위해 항해 중 수 차례 전진과 후진을 하며 좌현 측으로 모두 이동시키는 작업을 하였다.
- 4.3.4 항해 중 차량의 이동으로 인해 선수 램프 우현 측에서 유입되는 해수는 차량이 정지 상태였을 때보다 더욱 증가하였으며 이는 우현 경사를 가중시키는 요인으로 작용하였을 것으로 추정된다.

차량 정지 상태에서의 선수 램프 우현 측 해수 유입 상태

차량 이동 시 선수 램프 우현 측 해수 유입 상태
