# 해양사고 특별조사보고서

- 어선 제135금성호 침몰사고 -

사고일자 : 2024.11.08.

중앙해양안전심판원 특별조사부

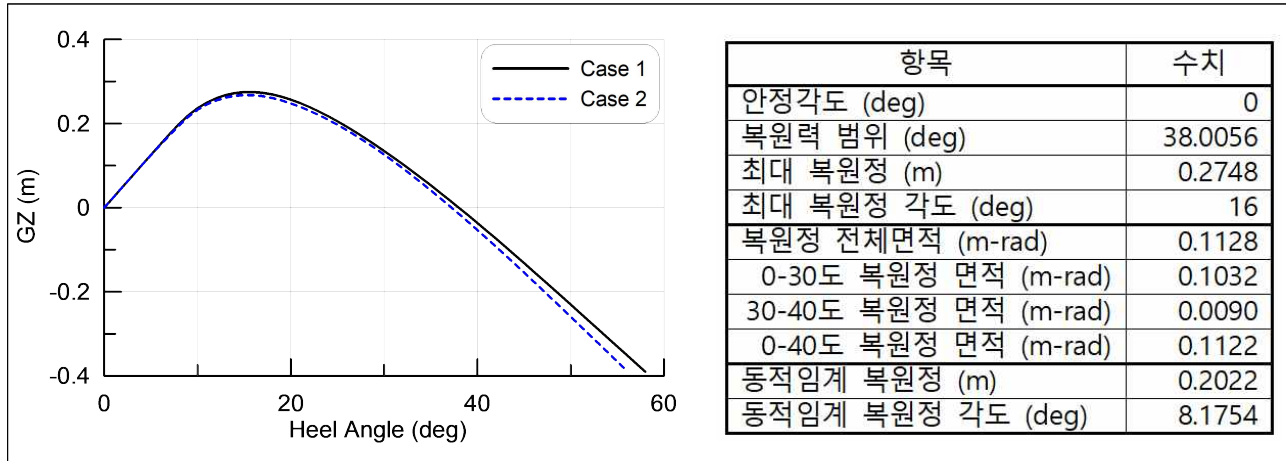
<그림 14> 제135금성호 복원정 곡선 및 주요 수치

2.6.3 위 곡선을 살펴보면 Case 1에서의 복원성이 약간 좋은 것으로 보인다. 또한 최대 GZ는 약 0.275m이고, 최대 GZ는 경사각 16도에서 발생하며 복원력이 없어지는 경사각은 약 38도인 것으로 확인된다.

2.6.4 본선의 횡경사각이 커지면서 복원력도 같이 커지다가 16도에 이르면 최대의 복원력을 발휘하고, 이 각도를 넘어가면 복원력은 줄어든다. 횡경사가 38도 이상이 되면 본선은 전복하는 것으로 해석할 수 있다.

2.6.5 또한 최대로 발휘할 수 있는 모멘트의 복원팔이 약 0.275m라는 것이고 이에 본선이 버틸 수 있는 최대 힘의 크기(모멘트)는 110.2 ton-m<sup>11)</sup>로 계산된다.

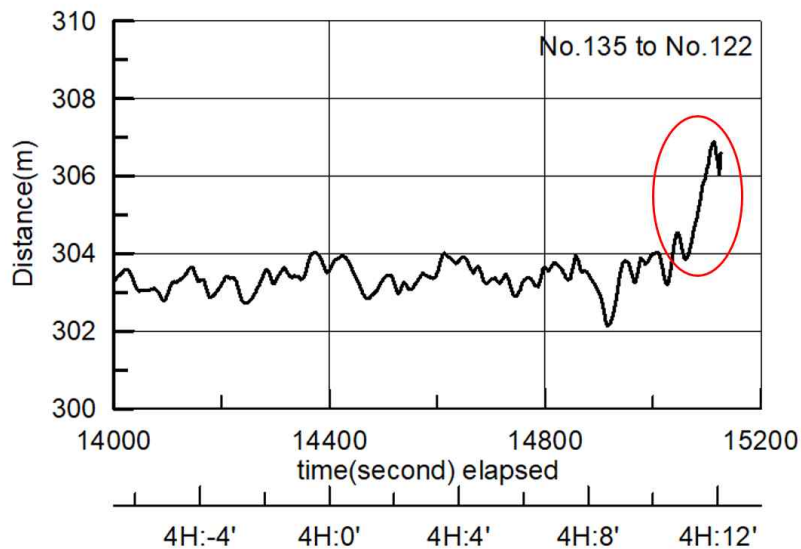
<그림 21> 제135금성호(본선)와 제122금성호 간의 거리

- 4.1.13 실제 두 어선은 약 303미터 정도의 이격거리를 계속 유지한 것으로 확인되며 이격거리는 큰 변화 없이 유지되다 04시 10분 이후 약 2미터 증가하는 모습을 보였다.

4.1.14 이것은 사고 당시 본선이 제122금성호 쪽으로 잘 끌려오지 않아 연결줄이 팽팽하게 늘어났다는 것으로 해석할 수 있으며, 본선은 끌리는 반대편 쪽으로 전복되었기에 이러한 거동이 발생하였다고 해석될 수 있다.<sup>21)</sup>

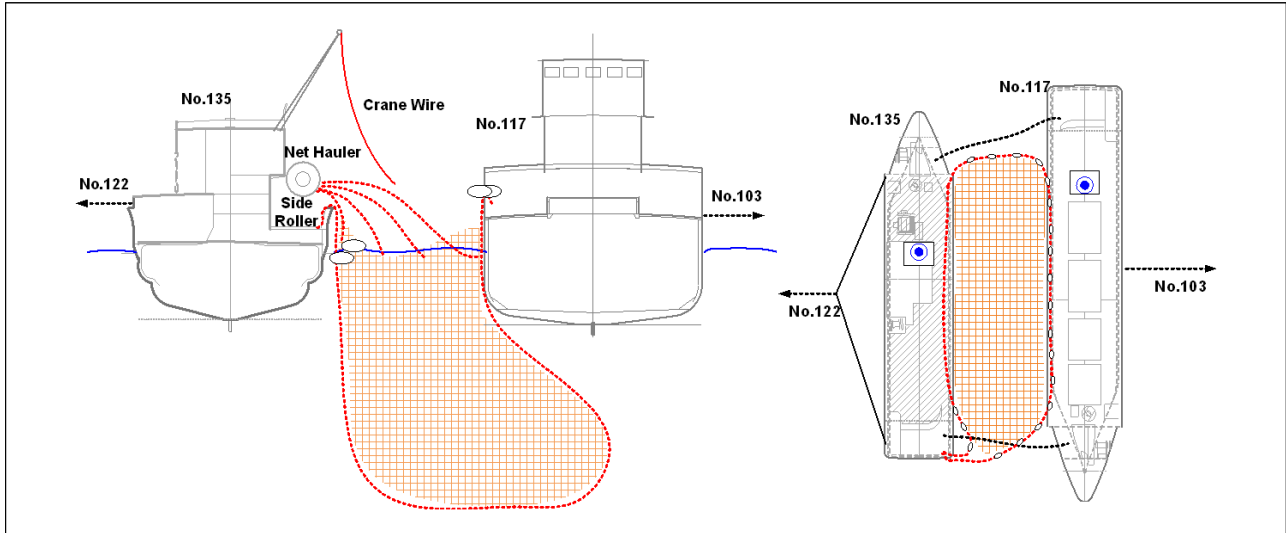
<그림 22> 뜬줄을 풀기 전 제135금성호와 제117금성호의 연결 모습

4.2.3 우선 제117금성호가 뜬줄을 풀기 전은 다음 장의 <그림 22>와 같은 상황이다. 두 어선은 홑줄로 연결되어 있고 본선은 어망의 한쪽을 현측 볼러에 감고 있었으며 제117금성호는 뜬줄을 우현 현측에 매달아 놓고 있었다.

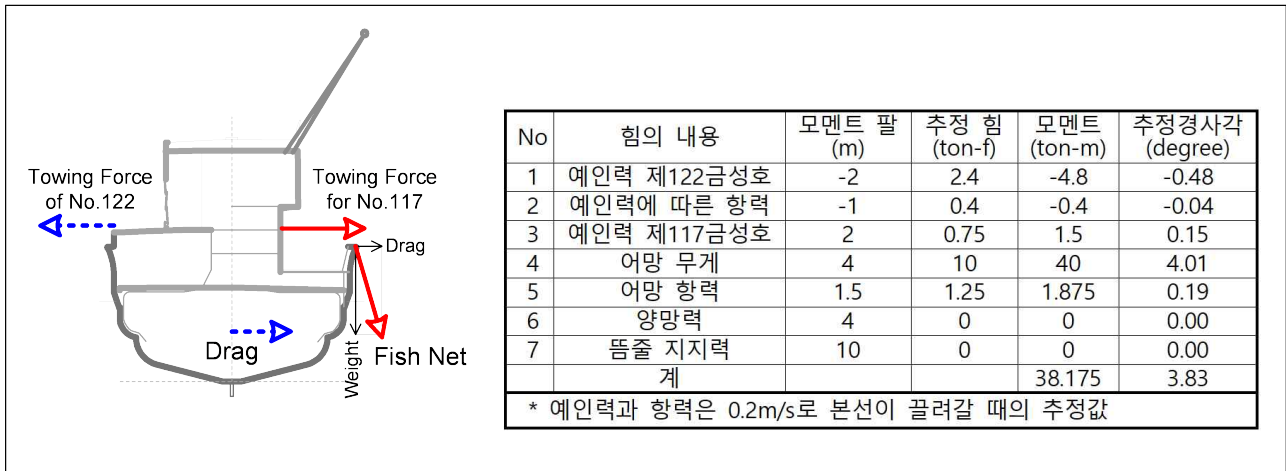
<그림 23> 뜬줄을 풀기 전 본선에 작용하는 힘과 방향

4.2.4 이때 본선에 걸리는 힘들의 방향과 추정값은 <그림 23>과 같으며, 제135금성호의 횡경사에 가장 큰 영향을 주는 힘은 어망 등의 무게<sup>22)</sup>였으며 이 당시 본선에는 우현 측으로 약 3.83도의 횡경사가 생겼을 것으로 계산되었다.

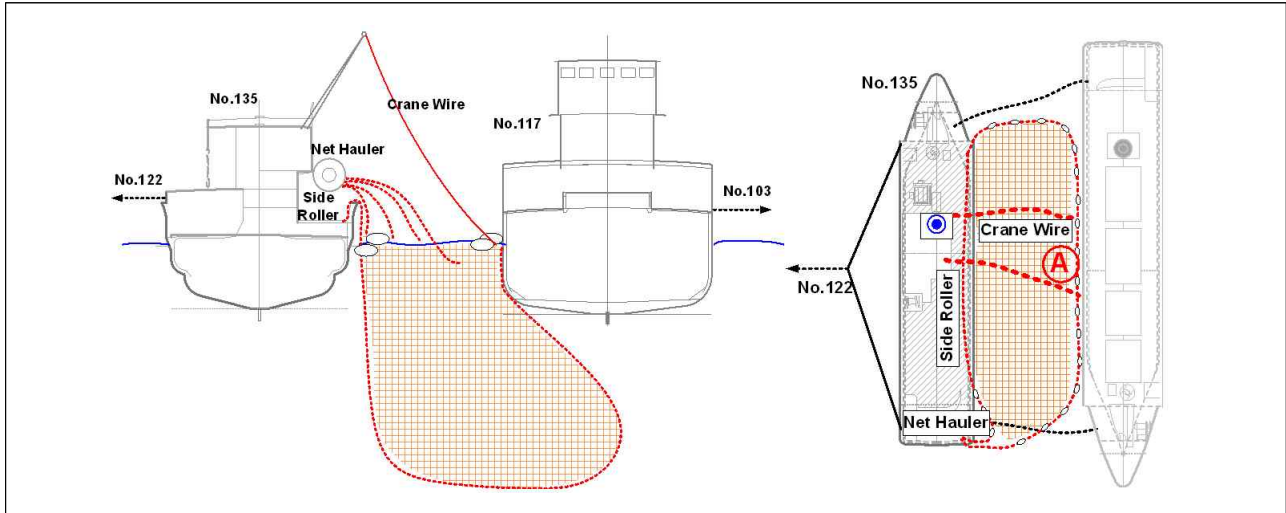
<그림 24> 뜬줄을 풀고 난 후 제135금성호와 제117금성호의 연결 모습

4.2.5 다음은 제117금성호가 우현 측의 뜬줄을 풀었을 때의 상황이다. 이때 뜬줄은 제135금성호의 조타실 상부 크레인 2대에 연결된 와이어를 통해 잡고 있으며 <그림 24>와 같이 두 어선 사이의 그물 한쪽을 제117금성호가 막고 있어 수면 아래 그물은 동쪽으로 흘러 나가지 않는 상태이다.

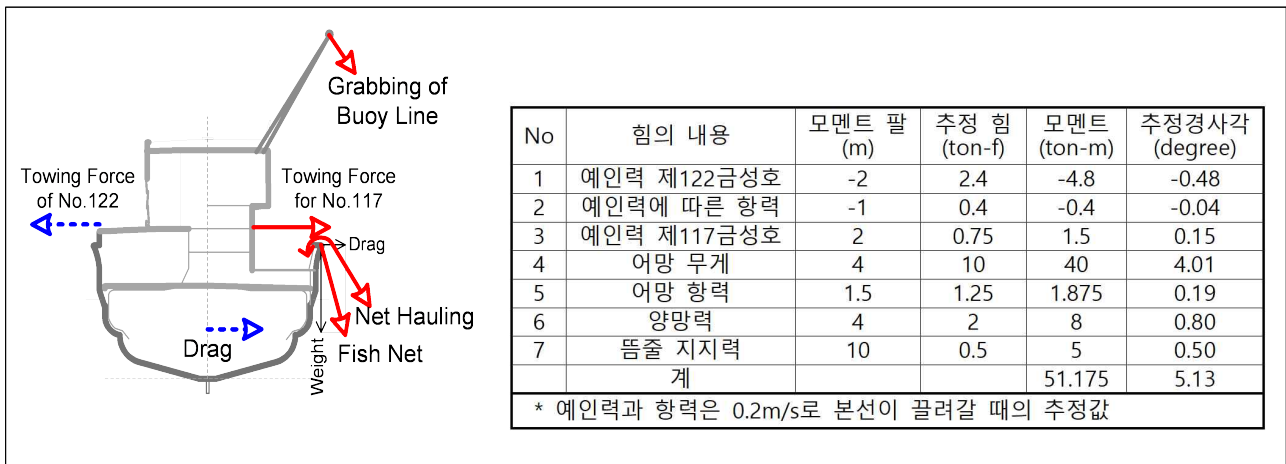
<그림 25> 뜬줄을 풀고 난 후 본선에 작용하는 힘과 방향

4.2.6 이 상황에서는 제135금성호의 크레인이 뜬줄을 잡고 있는 힘이 추가되며, 어망을 끌어 올리고 있는 상황<sup>23)</sup>이라 양망력도 더해졌다. 그 결과 제135금성호에는 우현 측으로 약 5.13도의 횡경사가 생겼을 것으로 계산되었다. <그림 25>

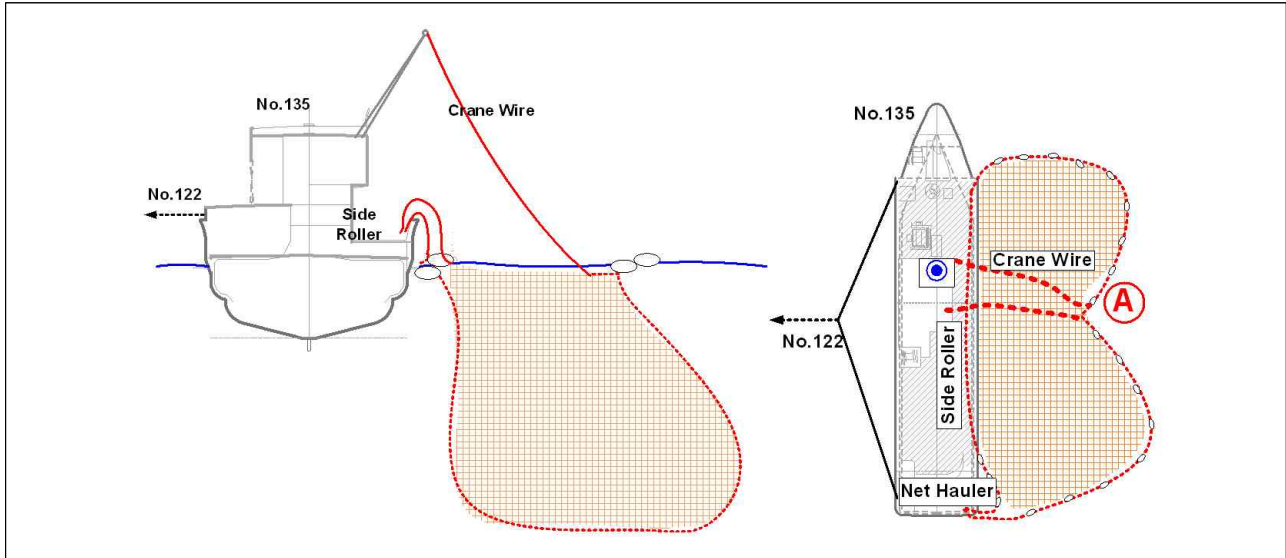
<그림 26> 홋줄을 풀고 난 후 제135금성호와 제117금성호의 연결 모습

4.2.7 마지막으로 <그림 26>과 같이 두 어선을 연결하고 있는 홑줄을 풀었을 때의 상황이다. 홑줄을 풀고 나면 제135금성호가 제117금성호를 끄는 힘이 없어진다. 또한 제135금성호의 크레인이 잡고 있는 ㉠부분을 제외한 그물들은 제135금성호에서 멀어지는 방향으로 흘러가게 된다. 이때에는 크레인이 ㉠부분을 잡고 있기에 그물과 어획물 등의 질량이 크레인 줄에 걸리게 된다.

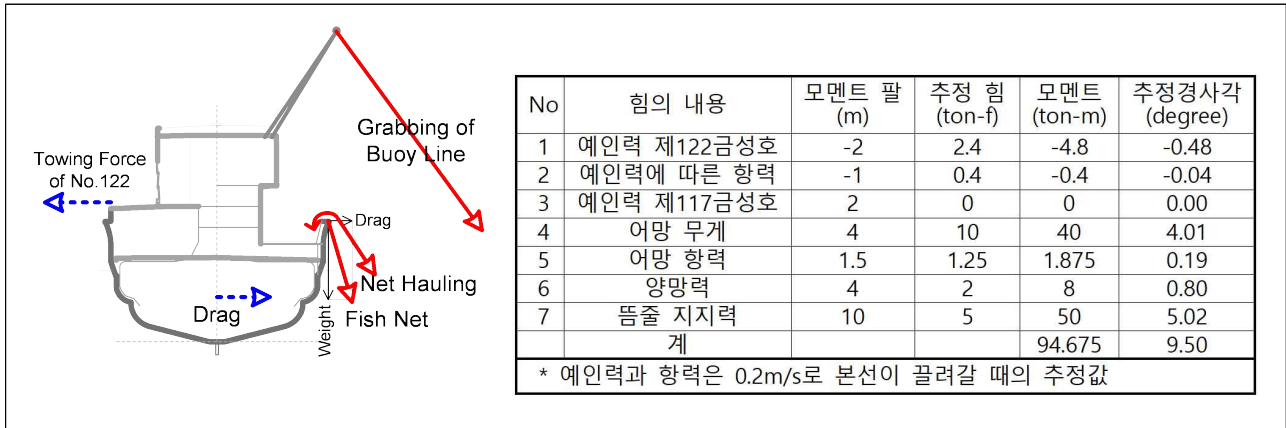
<그림 27> 홋줄을 풀고 난 후 본선에 작용하는 힘과 방향

- 4.2.8 이 때 크레인에 걸리는 그물 등의 질량은 정확히 알 수 없으며 이에 따른 힘이 얼마나 되는지 특정할 수 없다. 다만, 뜰줄 지지력으로 5톤 정도의 힘만 작용하였다고 가정해도 본선에는 우현 측으로 9.5도의 횡경사가 발생하는 것으로 계산되었다. <그림 27>
- 4.2.9 제135금성호가 버틸 수 있는 최대 경사 모멘트는 약 110 ton-m이므로 이를 역산하면 전복 사고가 발생했을 당시 크레인에 가해진 뜰줄 지지력은 최소 6.5톤 이상이 되었을 것으로 추정할 수 있을 것이다.
- 4.2.10 뜰줄 지지력은 어망 및 어획물로 인한 수중 항력과 홋줄을 풀었을 때 흘러 나가는 질량을 잡고 있던 힘 등으로 이루어져 있다. 사고 당시 그물 속에 있던 고등어 무게의 최소 추정치인 634톤<sup>24)</sup> 중 약 3분의 2에 대해서 약 2퍼센트 정도<sup>25)</sup>의 힘이 크레인에

걸렸다고 가정했을 경우에도 뜰줄 지지력은 약 8.45톤으로 계산된다.

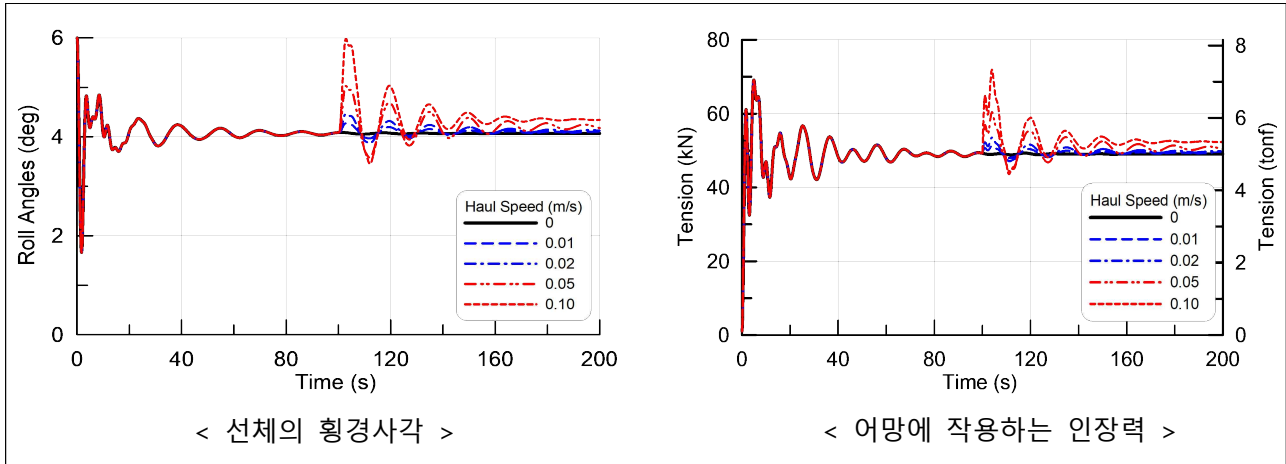
<그림 29> 양망기 사용 시 선체 횡경사각 및 인장력 시뮬레이션

4.3.6 시뮬레이션 결과, <그림 29>와 같이 최대 추정치인 0.1m/s의 속도로 양망하였을 때 기존 횡경사 4도에서 2도가 추가되어 최대 6도로 기울어지는 변화가 있었다. 최대 경사 발생 이후 계속 양망하면 약 0.4도의 기울기만 발생하는 것으로 확인되었다.

4.3.7 또한 양망으로 인해 추가로 발생하는 인장력은 약 5톤<sup>30)</sup>으로 계산되었다. 이는 어망을 양망하는 작업만으로는 제135금성호가 전복에 이를만한 횡경사나 인장력이 발생하지 않는 것으로 해석할 수 있다.

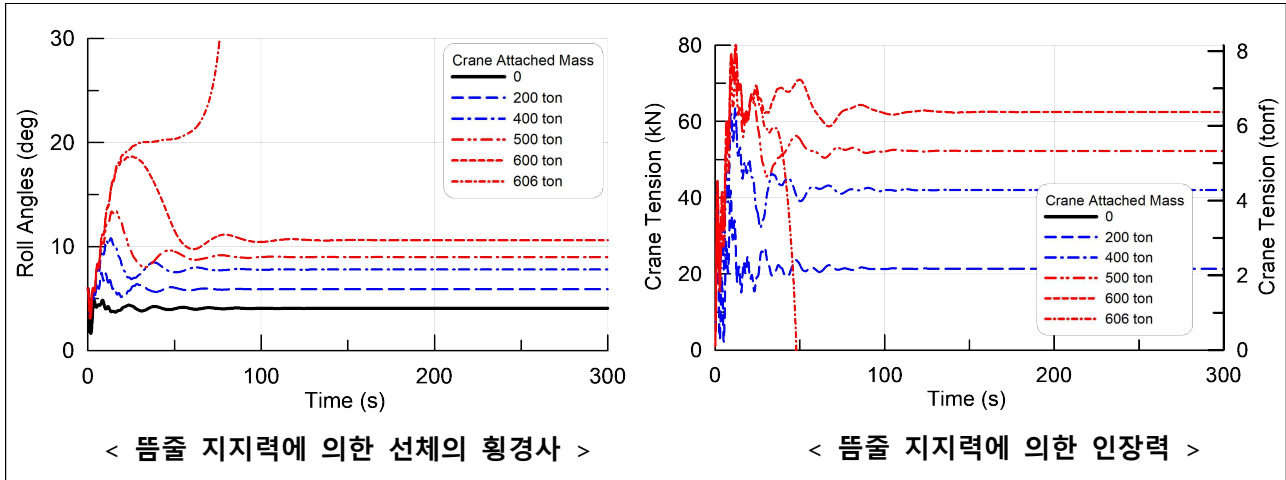
<그림 30> 조타실 상부 크레인에 걸리는 힘에 따른 횡경사 및 인장력

4.3.10 뜬줄 지지력에 따른 선체의 횡경사 변화를 살펴보면, 가해지는 질량이 '0' 일 때에 존재하는 횡경사는 약 4도 정도였으며, 질량 200톤일 때는 약 6도, 400톤일 때는 약 8도, 500톤에서는 약 9도 정도의 횡경사 값을 나타냈다.

4.3.11 주목해야 할 부분은 최대 횡경사 값으로 500톤의 질량이 작용하였을 때까지는 최대 횡경사각이 복원적 곡선의 최대 GZ가 나오는 각도인 16도 이내의 범위에 있다.

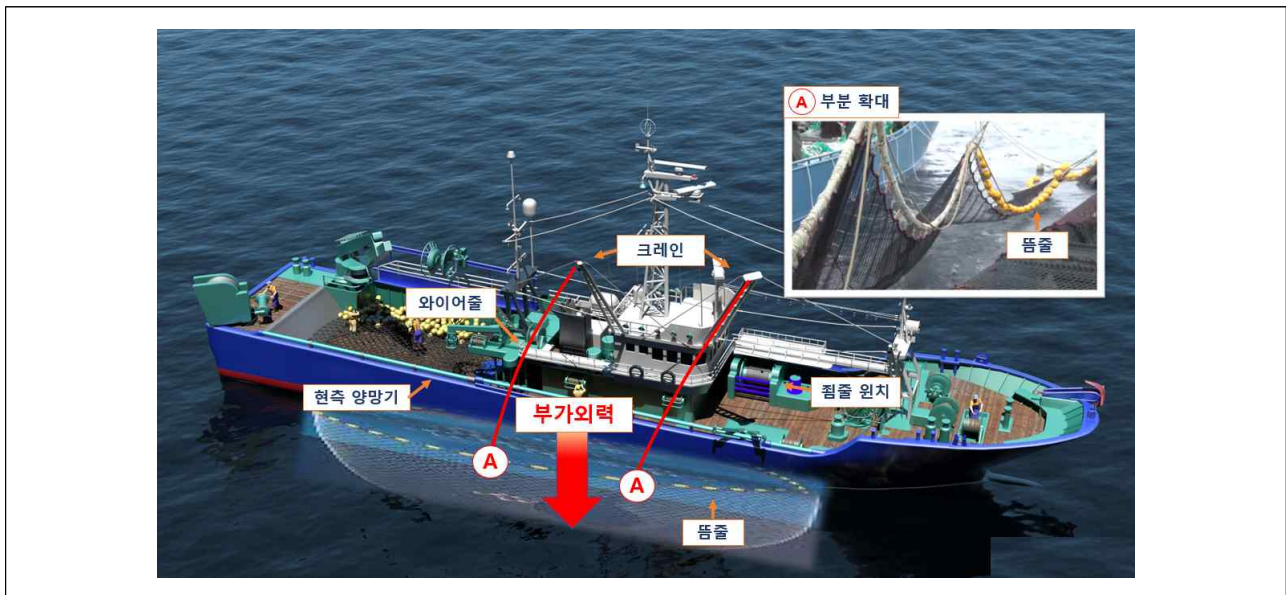
<그림 31> 제135금성호에 작용한 부가외력 도식도

4.5.6 그러나 앞서 살펴본 것처럼 본선의 전복 과정에서 부가적인 외력으로 크게 영향을 준 것은 조타실 상부에 있던 크레인에 걸린 뜬줄 지지력이며, 현측 양망기에 걸린 그물과 그물 속 어획물의 질량, 양망기 사용 시 발생하는 힘도 부가외력으로 작용하였다.

4.5.7 통상 대형선망어선 조업 중 운반선을 교체할 때 위와 같은 방식으로 상부 크레인이 뜬줄 그물을 잡아야 하며, 현측 양망기에도 그물이 걸려 있는 상태로 이러한 힘들은 복원성 계산 시 부가외력으로 고려되어야 할 것으로 판단되나 복원성 계산 시에는 이러한 부가외력이 포함되지 않았다.
