# 해양사고 특별조사보고서

- 모래운반선 태천2호 · 어선 금광호 충돌사고 -

사고일자 : 2024.12.09.

중앙해양안전심판원 특별조사부

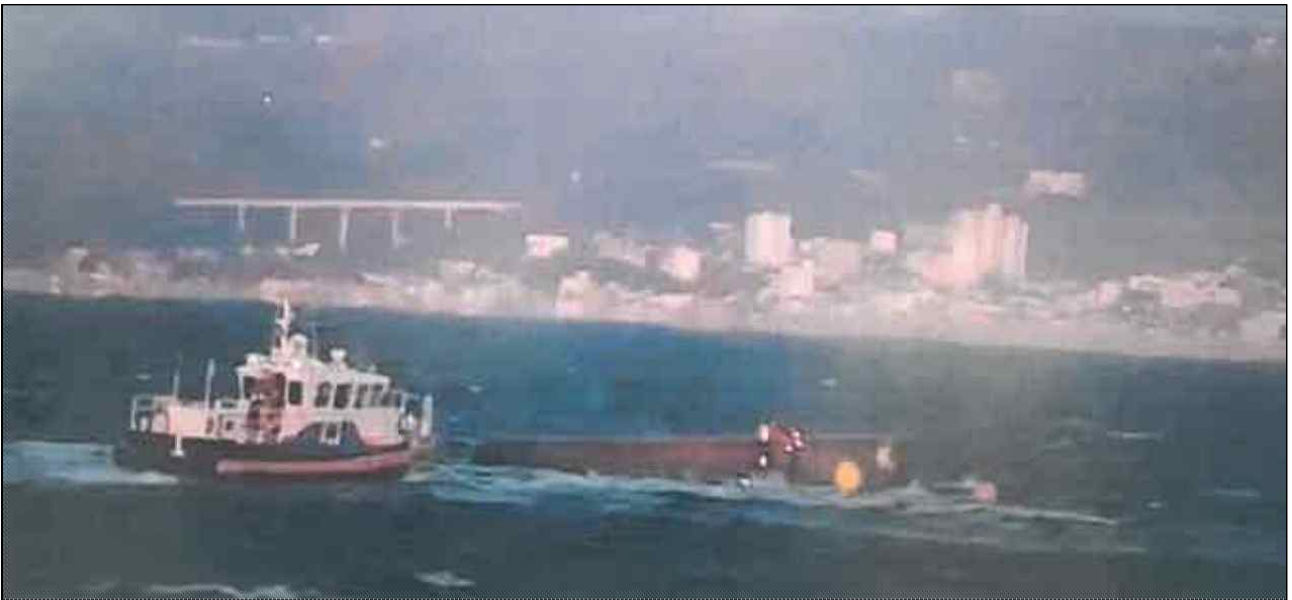
3.4.3 금광호에 리프트백 설치, 공기관 및 유류밸브 봉쇄 조치와 유실방지막 작업을 완료한 후, 12월 9일 14시 28분경 해군함정이 금광호를 예인하기 시작하였으나 실패하였다.

3.4.4 이후 12월 10일 14시 16분경 장한5호가 다시 금광호를 예인하던 중 같은 날 19시 06분경 예인선이 절단되었으며, 감포항 북동방 약 18해리(북위 35도 58분 02초, 동경 129도 49분 50초) 해상에서 금광호는 표류하다 침몰하였다.

<그림 10> 금광호에 설치된 리프트백과 예인작업을 준비 중인 선박

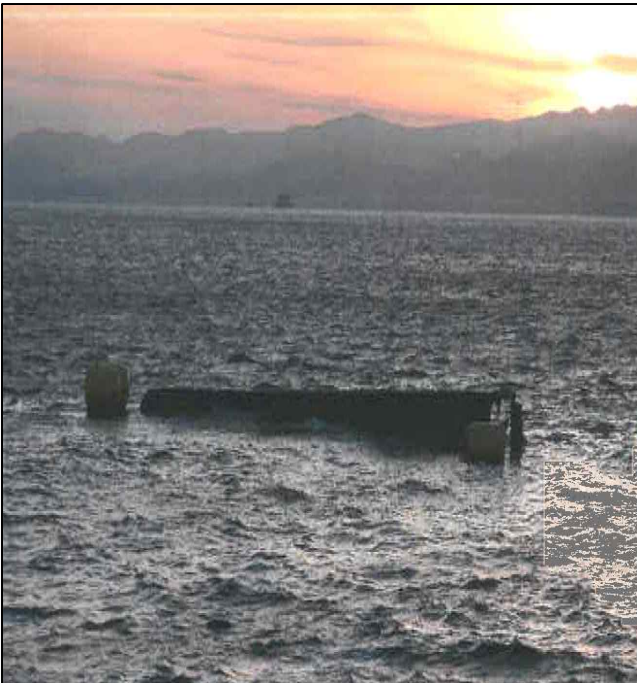
3.5.1 이 사고로 인해 태천2호는 선수 외판에 균열과 파공부위를 포함 40cm의 파손이 있었으나 자력으로 항해가 가능하였다. 금광호는 충돌 후 전복되었으며 2024년 12월 10일 장한5호에 의해 피예인되던 중 예인선이 절단되어 표류하다 같은 날 침몰하였다.

<그림 11> 전복 상태의 금광호

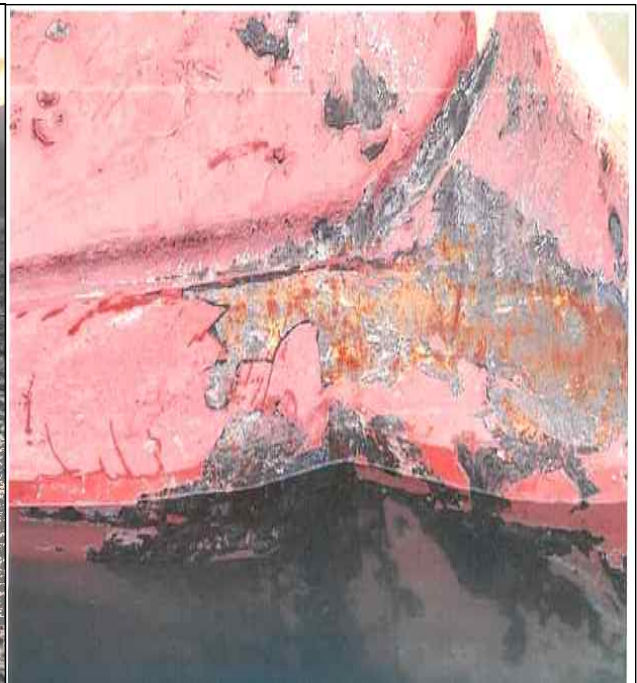
1.9 이 사고로 금광호는 전복되어 이 선박에 승선 중이던 선원 8명 중 7명이 사망하였고 1명은 실종되었으며 선체는 전복된 상태에서 피예인 중 침몰되었다. 태천2호는 선수 외판에 20cm의 파공 부위를 포함 40cm의 손상이 발생하였다.

<그림 12> 태천2호의 파손된 구상선수
