[특별조사 2025-006]

# 해양사고 특별조사보고서

- 유류 및 액체화학품산적운반선  
골든 씨니 하나호 선원사망사고 -

중앙해양안전심판원 특별조사부

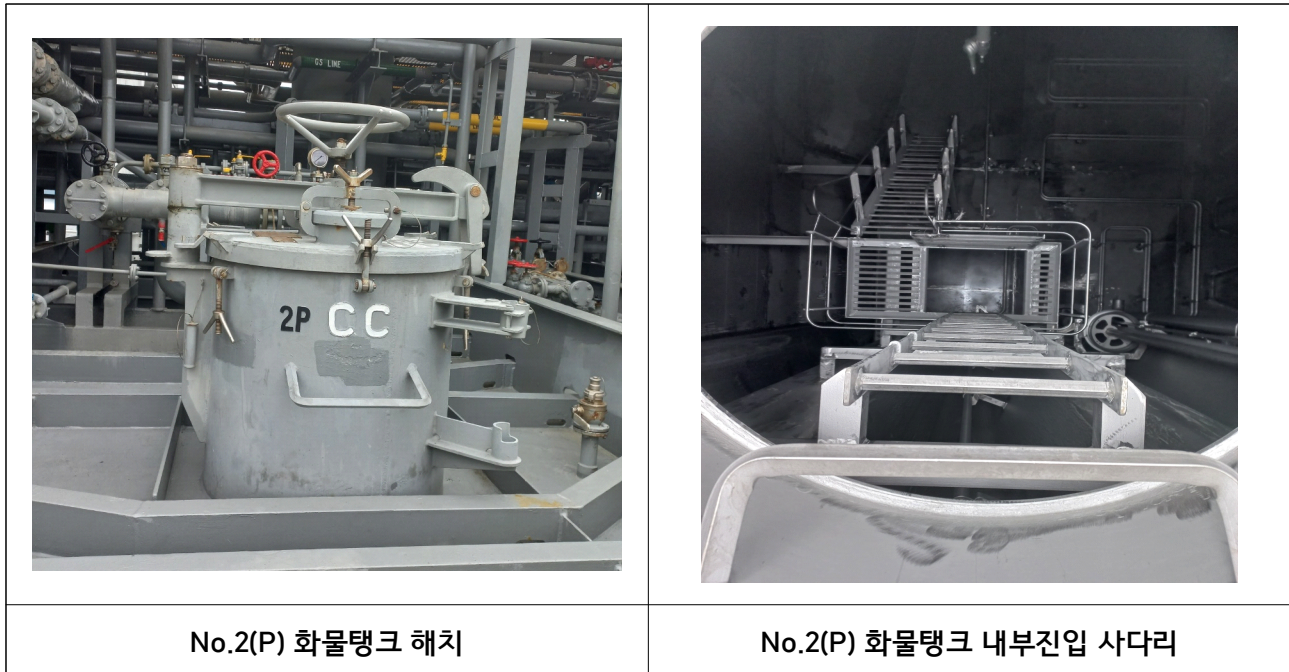
<그림 4> No.2(P) 화물탱크 해치 및 진입 사다리 모습(선사 제공)

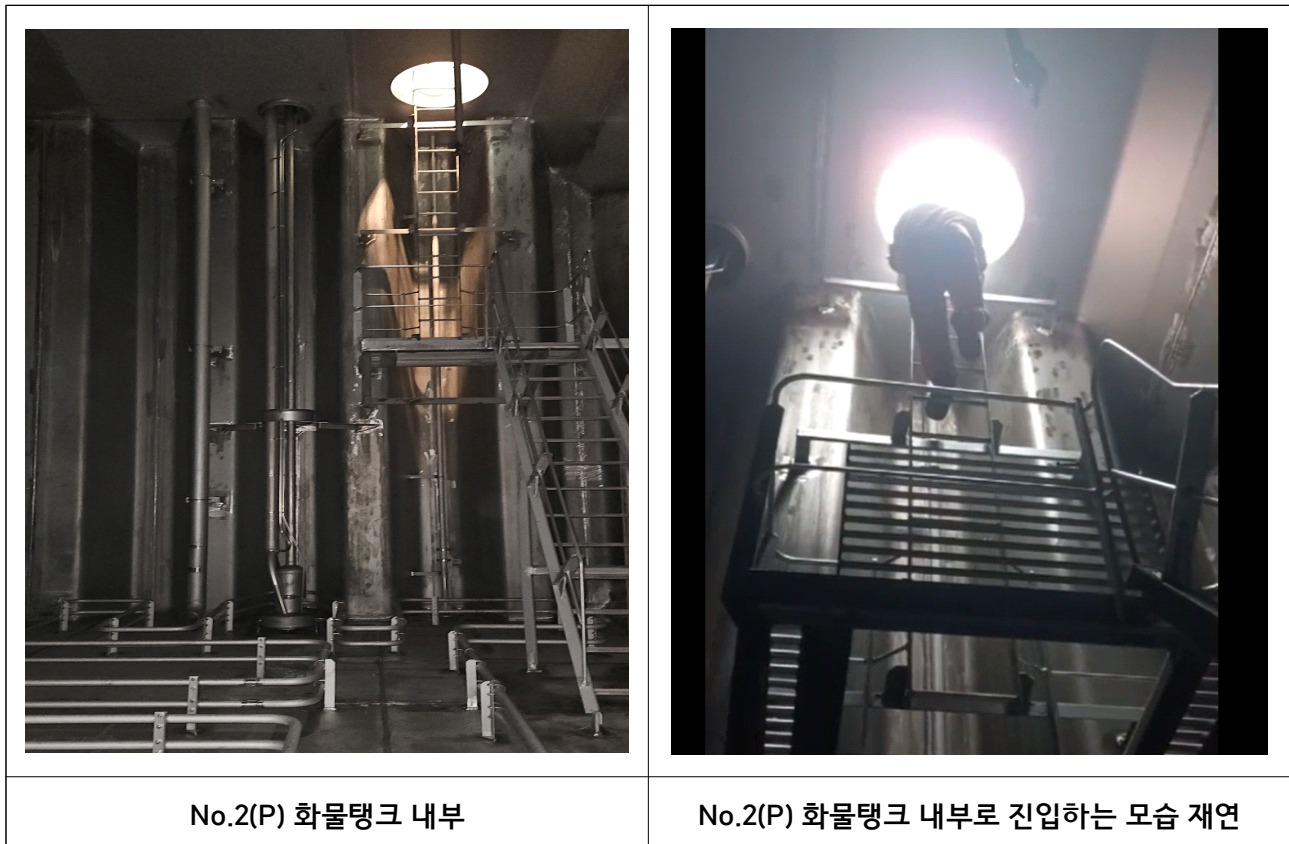
<그림 5> No.2(P) 화물탱크 내부 및 진입하는 모습 재연(선사 제공)

3.2.4 이후 일등항해사는 직접 화물탱크 내부를 확인하고자 수직 사다리를 이용하여 화물탱크 내부로 진입<sup>14)</sup>하였고 내려가던 중 약 4.5미터 높이에서 사다리를 놓치고 화물탱크 바닥으로 떨어졌다. 사고 발생 시각은 2025년 6월 20일 13시 55분경이다.

3.2.5 사고를 목격한 갑판수 AB(C)는 “일등항해사는 화물탱크 수직 사다리를 다섯 계단 정도 내려오다 한쪽 손을 사다리에서 놓쳤고, 이어서 다른 손도 놓쳤다. 이후 신체 옆쪽이 사다리 중간부의 핸드레일에 부딪쳤고 화물탱크 바닥으로 추락하였다.”라고 진술하였다.

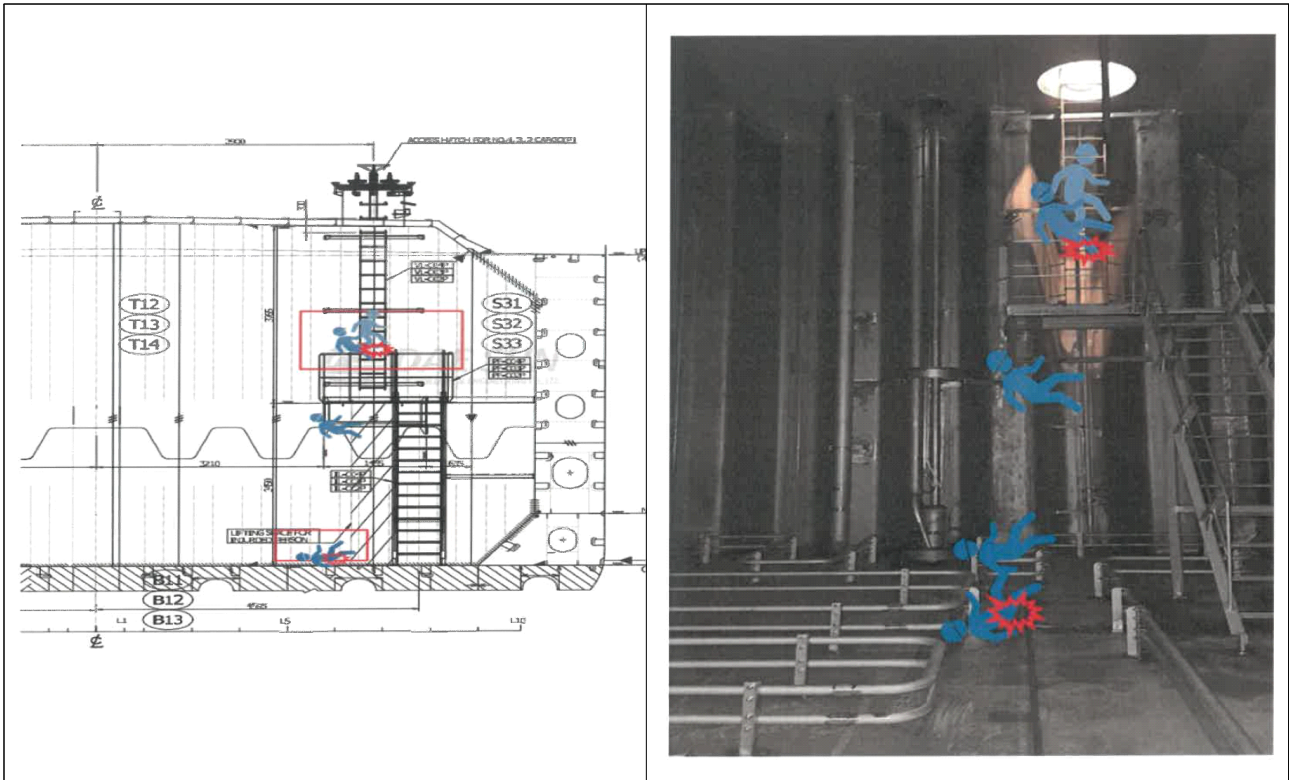
<그림 6> 사고 당시 상황 시뮬레이션(선사 제공)

3.2.6 일등항해사는 화물탱크 내부 진입을 위해 수직 사다리를 타고 내려가면서 안전모, 안전화 등의 개인보호장비는 착용하고 있었으나 보호장갑은 미착용 상태였고, 추락을 막아줄 수 있는 안전벨트와 하네스도 착용하지 않았다.

4.1.9 정리하자면 일등항해사가 화물탱크 바닥으로 추락하게 된 직접적인 원인은 화물탱크 내부의 대기 상태나 개인의 신체활동 능력 등의 문제가 아닌 것으로 보이며, 수직 사다리를 타고 내려갈 때 추락사고 방지를 위해 착용해야 할 안전벨트와 하네스 등 안전장비를 착용하지 않았기 때문인 것으로 판단된다.

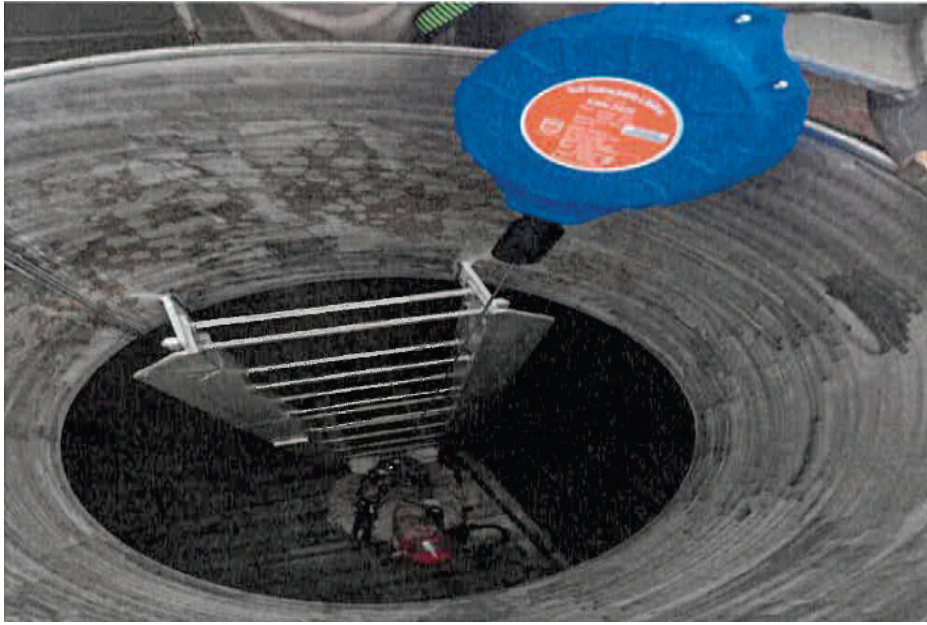
<그림 7> 완강기를 설치하고 안전벨트와 연결하여 화물탱크 내부 진입 모습(선사 제공)

- 4.3.11 또한 선사는 전체 승무원에게 하네스와 안전벨트를 개인별로 지급하여 승선 기간 중 사용할 수 있도록 하였고, 완강기<sup>25)</sup>(Safety block)도 선박별로 2세트씩 비치하여 화물탱크 출입 시 사용하도록 하였다.

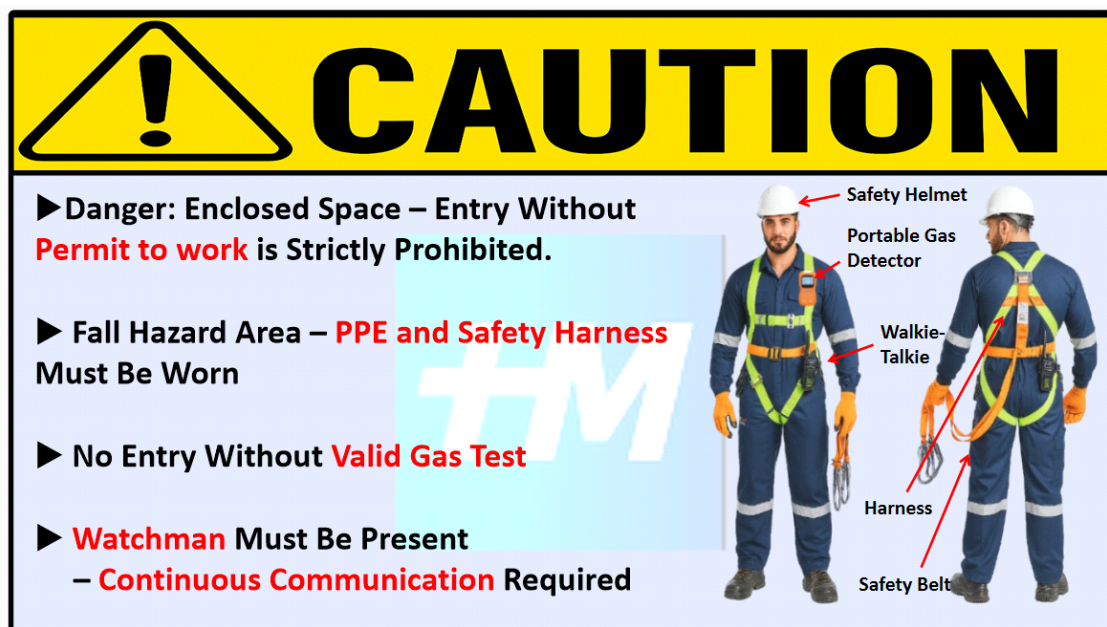
<그림 8> 밀폐구역 출입 경고 표지판(선사 제공)

4.3.12 아울러 밀폐구역 진입 시 화물탱크 입구에 쉽게 하네스 등 착용방법을 확인 할 수 있는 상시 경고 표지판을 설치하여 작업자들이 적절한 안전장비를 착용할 수 있도록 하였으며, 밀폐구역 진입 시 위험성 평가 및 안전장비 사용법 등에 대한 교육을 반복하는 방안을 마련하여 시행 중이다.
