# 해양사고 특별조사보고서

- 유류 및 액체화학품산적운반선 뉴브라이트호  
폭발사고 -

사고일자 : 2023.12.21.

중앙해양안전심판원 특별조사부

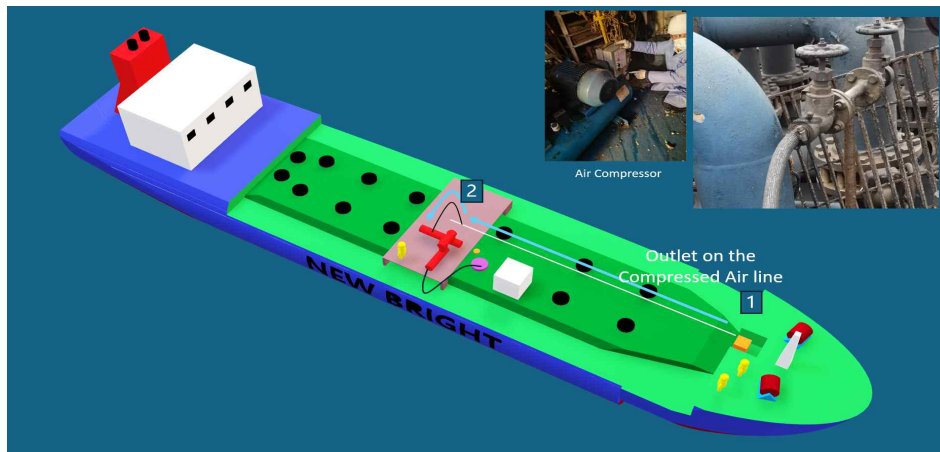
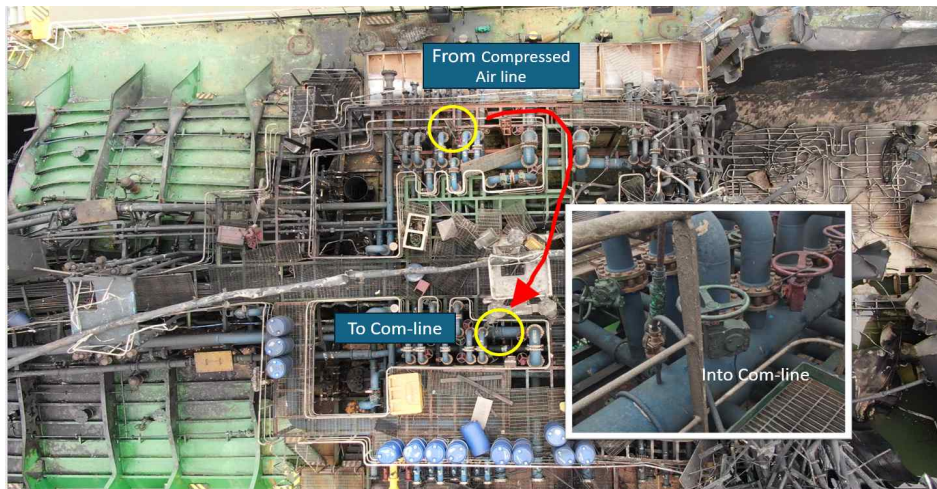
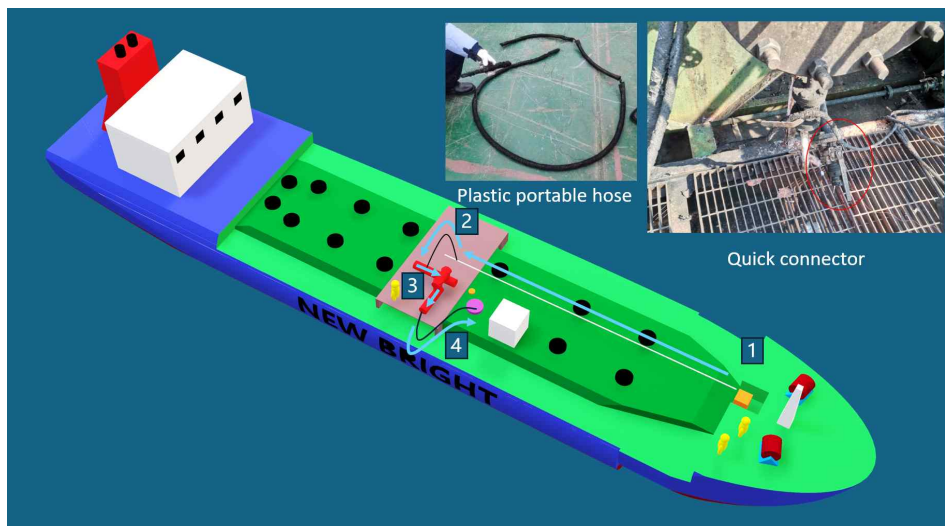
<그림 10> 뉴브라이트호 사고 관련 배관 연결 과정(중국 해사국 자료 인용)

① 선수창고에 있는 에어 컴프레서 운전 → ② 공기 배관과 연결

② 공기배관을 공통배관(Common line)과 연결(뉴브라이트호 폭발 후 모습)

③ 공통배관의 잔류물 배출용(drain) 배관 끝단(Quick connector)에 고무호스 연결  
④ 고무호스를 3번 우현 화물창 해치에 넣고 압축공기 공급

- 4.4.4 한편 갑판장과 갑판원은 공통배관의 잔류물에 대해 압축공기로 에어 블로잉 작업을 수행하였는데, 이는 벤젠과 같은 정전기 축적화물에서는 금지된 사항이다<sup>20)</sup>. 마찰로 인해 정전기가 발생할 수 있어 화물창 내의 대기 중 가연성 혼합기체가 있으면 폭발의 위험이 있기 때문이다.
- 4.4.5 선사의 화물 관리 절차<sup>21)</sup>에도 압축공기는 가연성 또는 정전기 축적 화물 라인을 청소하는 데 사용해서는 안 된다고 규정하고 있으나 이는 지켜지지 않았다.
- 4.4.6 또한 에어 브로잉에 사용된 고무호스는 적절한 접지 및 성능확인이 필요한데, 이 고무호스는 언제 보급이 되었는지 이력이 조회되지 않고 사고로 훼손되어 제조사와 제품 정보를 인식하기도 쉽지 않은 상황이다. 선사에서는 선내 물, 기름 등을 이송하는 잡목적의 호스는 별도로 관리대장을 작성하지 않는다고 언급하였다.
- 4.4.7 갑판장을 비롯한 선원들은 화물창 세정 및 가스프리 등 선내 화물 작업절차와 안전관리 등에 있어 충분히 숙지하여야 할 것을 STCW 협약에서는 요구<sup>22)</sup>하고 있다. 그렇지만 선원들은 벤젠 화물의 특성을 충분히 인식하지 못하였으며, 작업 과정에서 안전이 확보될 수 있는 조치를 다 하지 못한 것으로 추정된다.

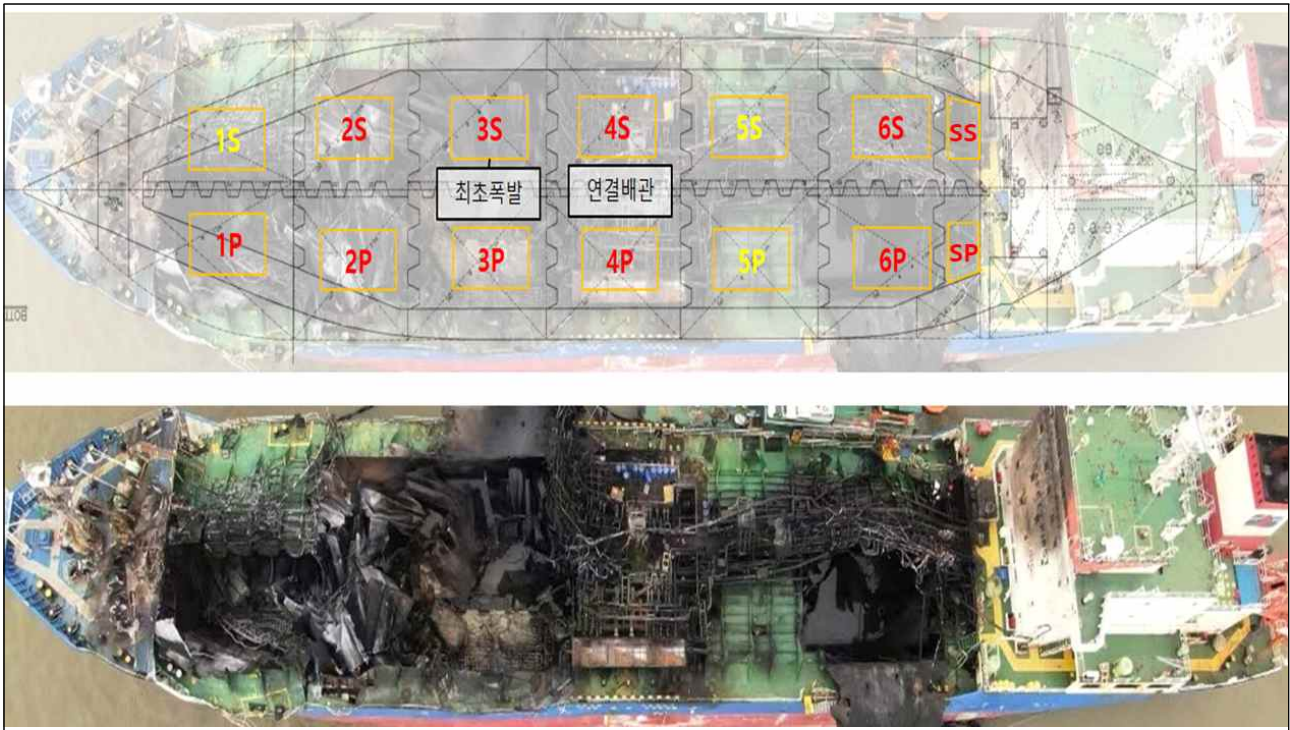
3.3.5 이 사고로 인하여 화물창 갑판, 격벽 및 화물 배관 등이 심하게 손상되었고, 거주구역도 일부 손상되었다. 사상자는 없었으나 선원 3명이 화상 등의 상처를 입었다.

<그림 13> 뉴브라이트호 사고선체 폭발 후 모습과 화물창 배치 비교(중국 해사국 자료 인용)

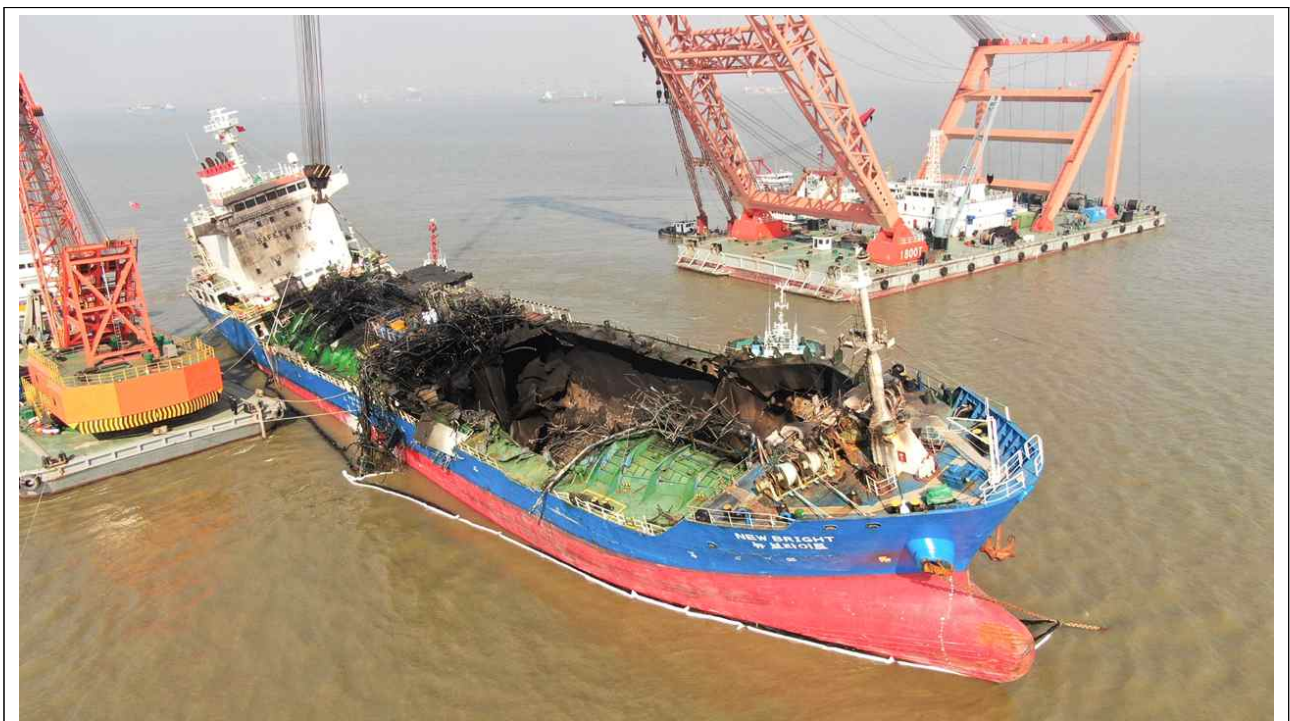
<그림 14> 폭발사고 후 플로팅 도크에 입거되어 있는 뉴브라이트호 전경(중국 해사국 자료 인용)

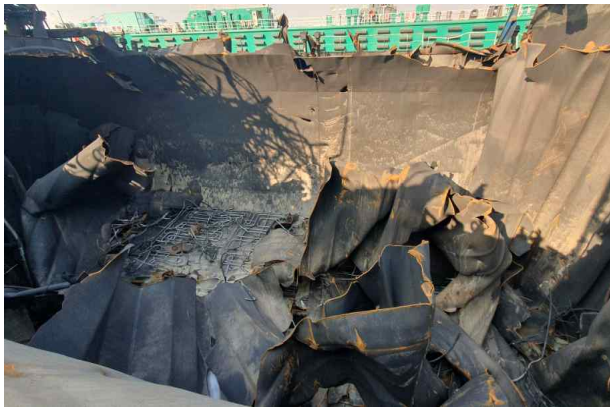
손상 화물창(2번, 3번)

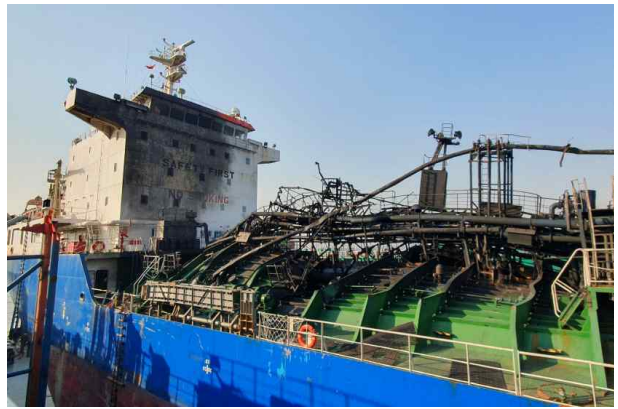
선교루 및 거주구역

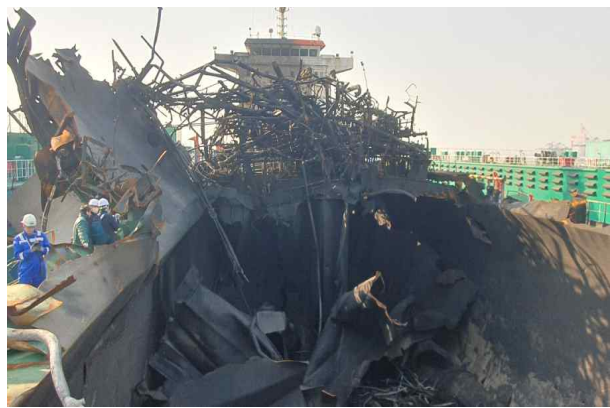
선수 좌현쪽에서 선미쪽 모습

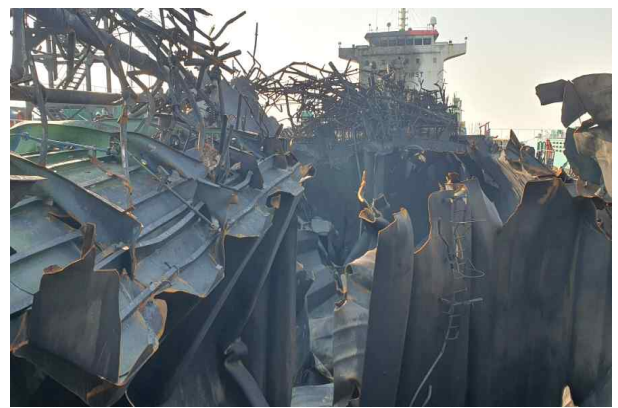
선수 우현쪽에서 선미쪽 모습

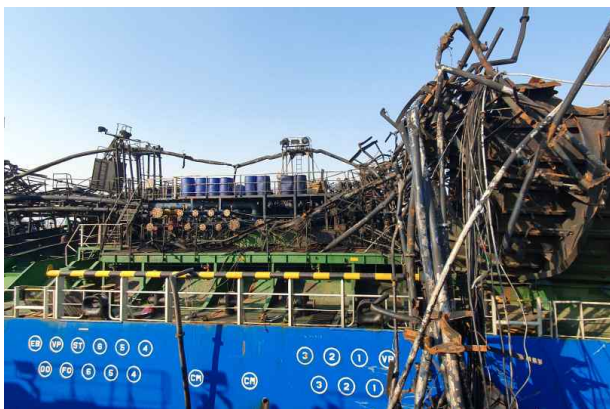
우현 매니폴드 전경

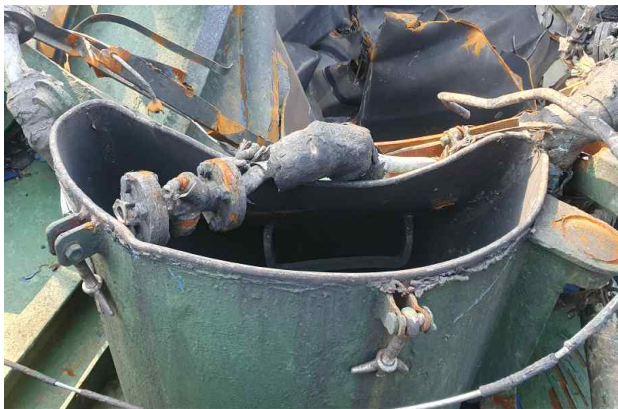
화물창 개구

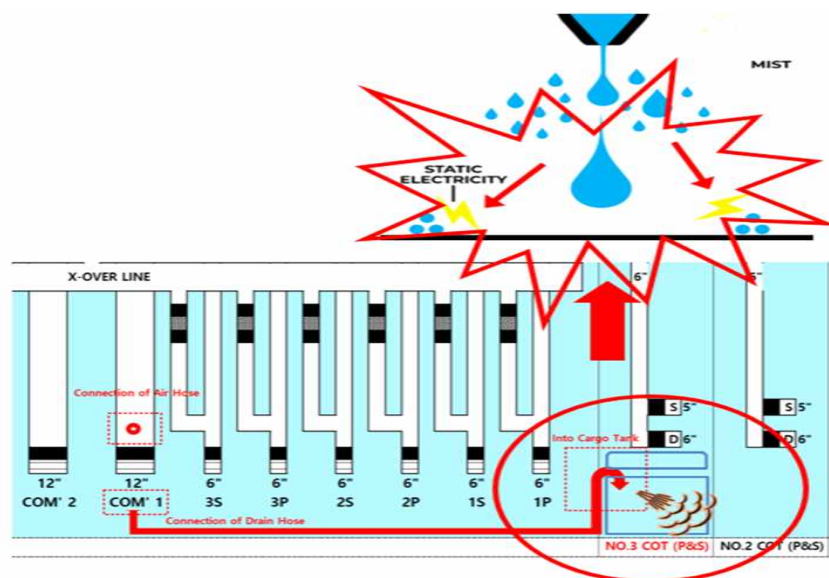
\* 고무호스는 3번 화물창 해치커버 상부로부터 약 1미터 아래로 내려짐(탱크 전체 높이: 약 10미터)

<그림 16> 3번 화물창에 연결된 고무호스에서 잔류화물 분출 및 폭발(선사 자료 인용)

4.1.4 에어 블로잉이 시작되면서 고속의 공기와 잔류물이 이동하여 고무호스 끝단에는 높은 압력이 가해졌을 것이다. 액체류 등이 단면적이 작은 관을 통해서 분출할 때는 마찰로 일어나는 정전기(분출대전<sup>13)</sup>)가 발생할 수 있는데 이것이 폭발을 발생시킨 주요 원인으로 추정된다. 또는 연결 호스 끝단에 노출된 철심이 화물창 내부와 접촉하면서 스파크가 발생했을 가능성도 있을 것이다. 또 다른 가능성으로 잔류물들이 화물창 상부로부터 바닥까지 자유낙하하면서 서로 부딪치며 정전기가 발생<sup>14)</sup>했을 수도 있다.
