[Báo cáo đặc biệt 2024-005]

# **Báo cáo điều tra đặc biệt về tai nạn hàng hải**

- Tai nạn nổ tàu chở dầu và hóa chất lỏng New Bright-

**Ngày xảy ra tai nạn: 21.12.2023.**

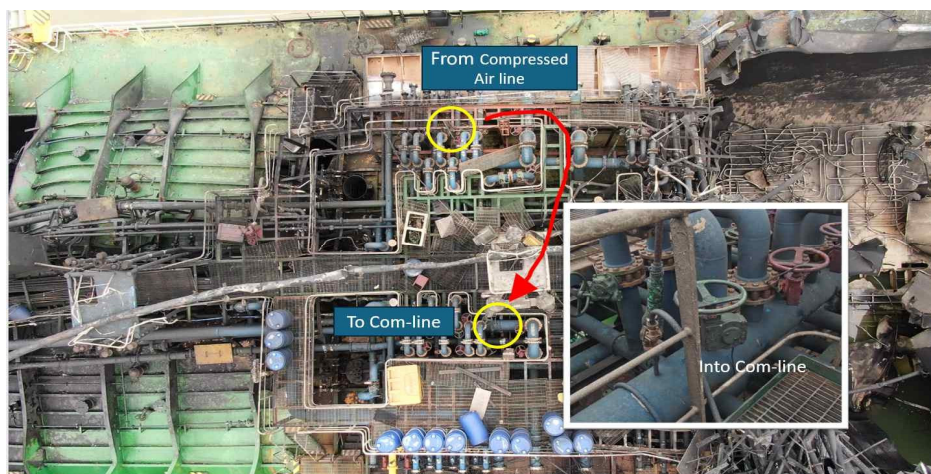
② Kết nối đường ống khí với đường ống chung (Hình ảnh sau khi tàu New Bright phát nổ)

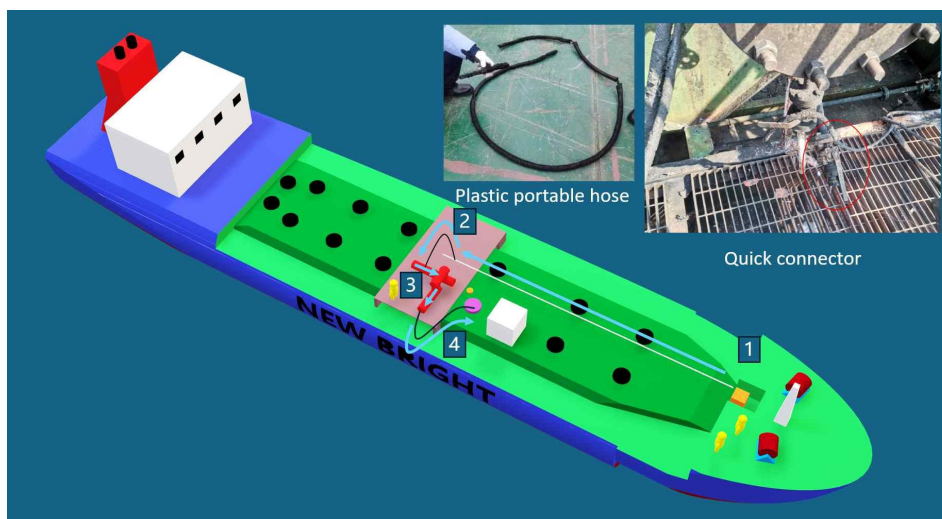
3.2.4 Vào khoảng 14:45 cùng ngày, theo chỉ thị triển khai ứng phó mũi tàu để đi qua cầu Sutong (Cầu Sutong Dương Tử), trưởng máy và hai thuyền viên ra boong lần nữa, nối đường ống khí nén với đường ống chung vận chuyển hàng tại bộ phân phối ở phần giữa thân tàu, lắp ống cao su di động vào đường ống xả cận của đường ống chung này, rồi cho đầu kia của ống cao su này vào nắp hầm hàng mạn phải số 3 và bắt đầu cung cấp khí nén (thổi khí: air blowing).

③ Kết nối ống cao su với đầu cuối của đường ống xả cặn (Kết nối nhanh) của đường ống chung  
④ Cho ống cao su vào nắp khoang hàng mạn phải số 3 và cung cấp khí nén

<Hình 10> Quá trình kết nối đường ống liên quan đến vụ tai nạn tàu New Bright (Tài liệu tham khảo từ Cục Hàng hải Trung Quốc)

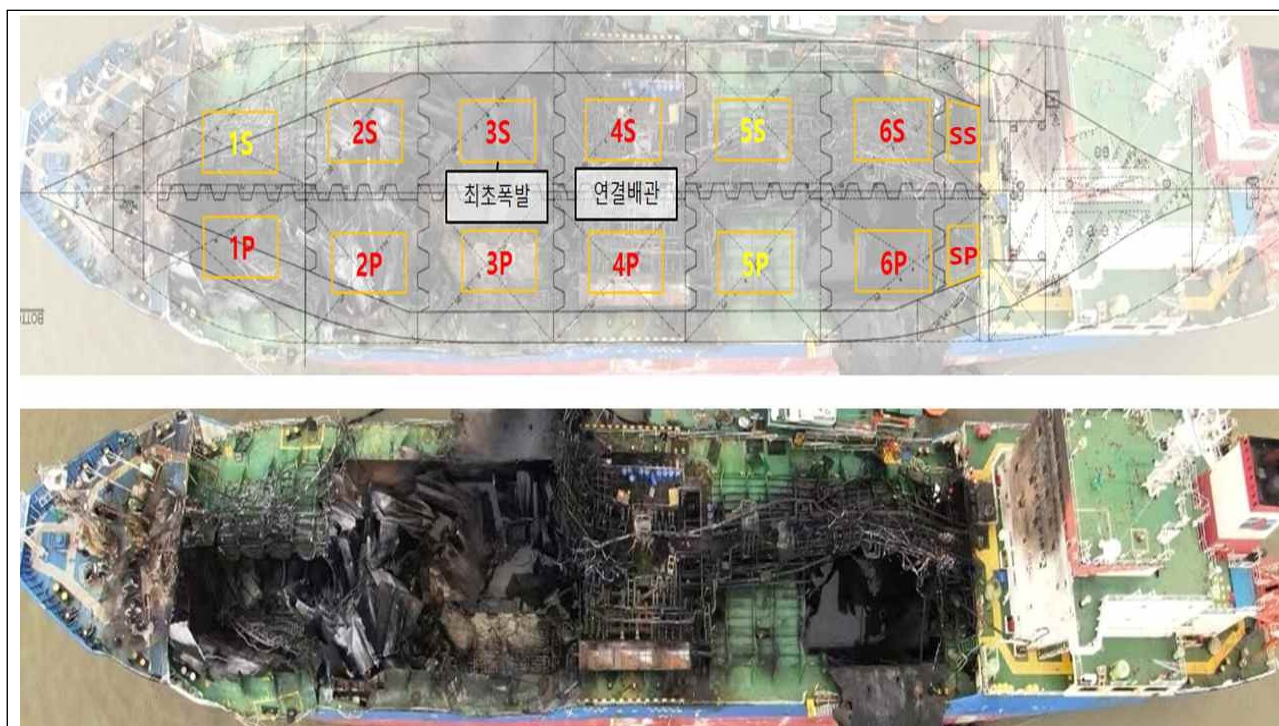
3.3.5 Do vụ tai nạn này, boong hầm hàng, vách ngăn và đường ống hàng hóa bị hư hỏng nghiêm trọng, khu vực sinh hoạt cũng bị hư hại một phần. Không có thương vong, nhưng ba thuyền viên bị thương do bỏng và các vết thương khác.

<Hình 13> So sánh hình ảnh thân tàu sau vụ nổ và sơ đồ bố trí hầm hàng tàu New Bright (Tài liệu tham khảo từ Cục Hàng hải Trung Quốc)

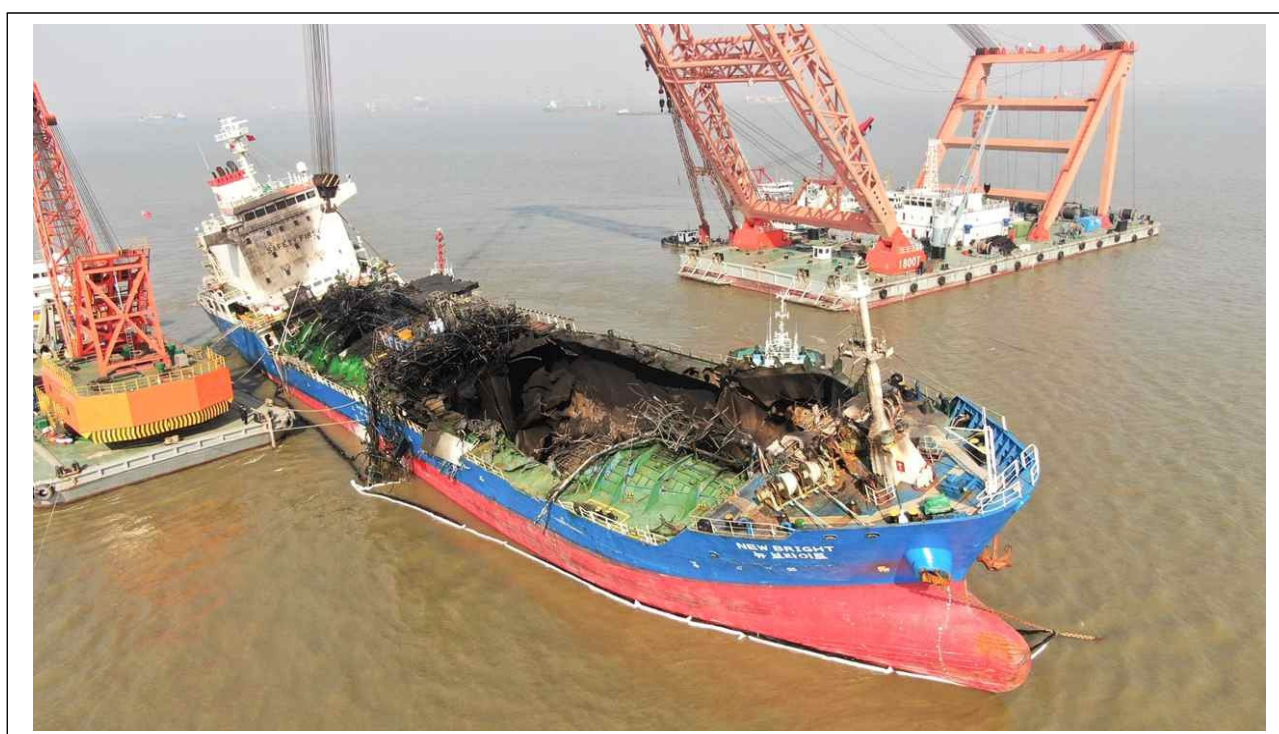
<Hình 14> Toàn cảnh tàu New Bright trong vụ nổ sau vụ nổ (Tài liệu tham khảo từ Cục Hàng hải Trung Quốc)

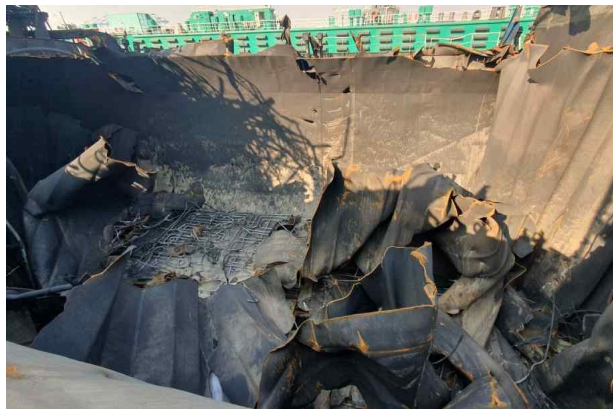
| Khoang hàng bị hư hỏng (số 2, số 3) | Tháp chỉ huy và khu vực sinh hoạt |

<Hình 15> Hình ảnh tàu New Bright bị thiệt hại do vụ nổ (chụp trong quá trình điều tra hiện trường tại Trung Quốc)

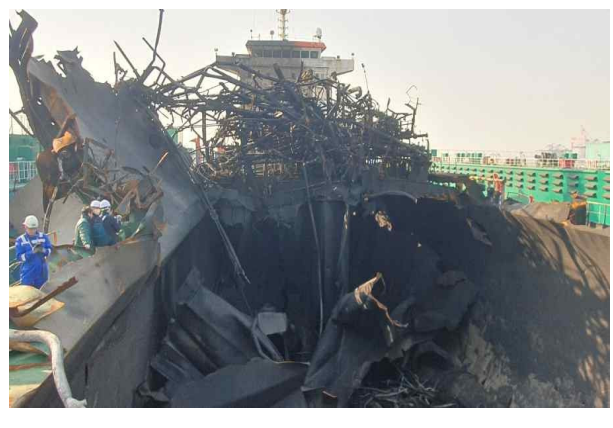
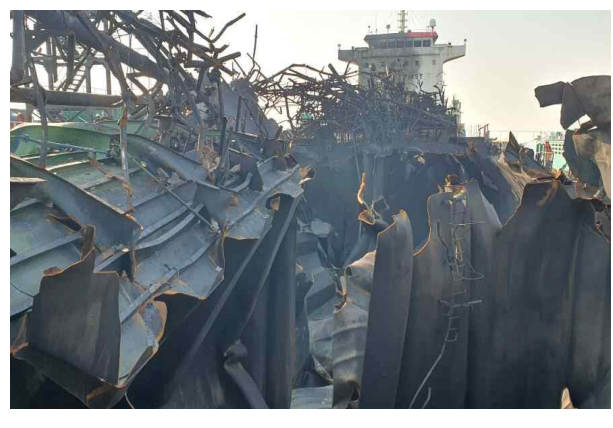
| Cảnh nhìn từ mũi tàu mạn trái về phía đuôi tàu | Cảnh nhìn từ mũi tàu mạn phải về phía đuôi tàu |

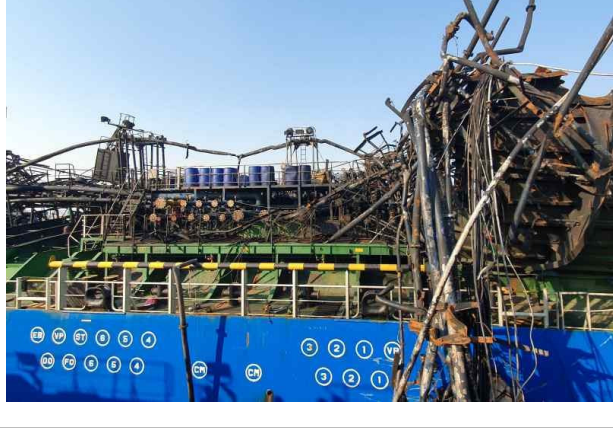
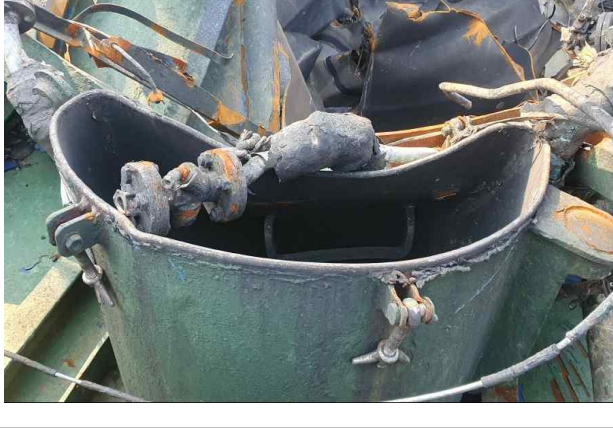
| Toàn cảnh bộ phận phối mạn phải | Mở cửa khoang hàng |

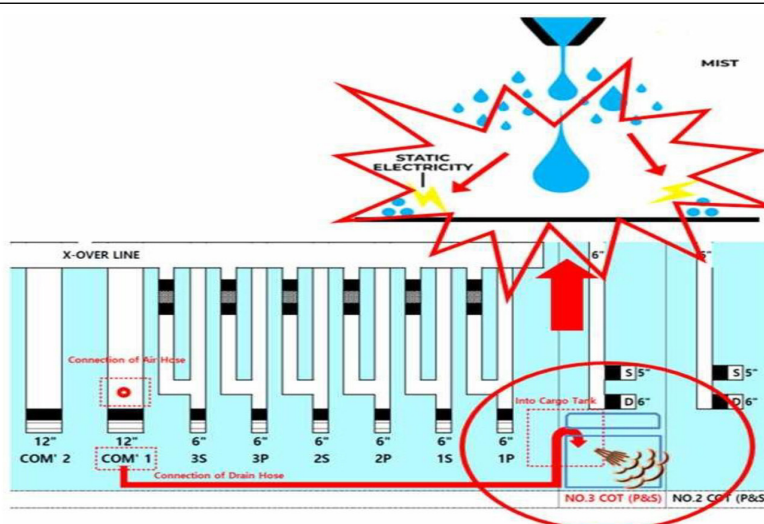
- 4.1.2 Vào khoảng 14:45 ngày 21/12/2023, theo chỉ thị triển khai khẩn cấp phía mũi tàu để đi qua cầu Sutong, trưởng máy và hai thuyền viên đã ra boong, nối đường ống khí nén với đường ống chung vận chuyển hàng tại bộ phân phối ở phần giữa thân tàu, lắp ống cao su di động vào đường ống xả cặn của đường ống chung này, rồi cho đầu kia của ống cao su này vào nắp khoang hàng mạn phải số 3 và cung cấp khí nén (thổi khí: air blowing).

- 4.1.3 Điều này được cho là do trưởng máy hiểu nhầm chỉ dẫn của hoa tiêu cấp 1 là công việc để chuẩn bị cho việc vệ sinh khoang hàng nên tự ý thực hiện để loại bỏ cặn trong đường ống hàng hóa.

\* Ống cao su được thả xuống khoảng 1 mét từ phần trên của nắp khoang hàng số 3 (tổng chiều cao bể: khoảng 10 mét).

<Hình 16> Cặn hàng phun ra và phát nổ từ ống cao su kết nối với khoang hàng số 3 (Tài liệu tham khảo từ hãng tàu)
