# Laporan Investigasi Khusus Kecelakaan Laut

- Insiden Ledakan Kapal Pengangkut Minyak dan Bahan  
Kimia Cair NEW BRIGHT -

Tanggal Kecelakaan: 21 Desember 2023

Departemen Investigasi Khusus  
Pengadilan Keselamatan Maritim Korea

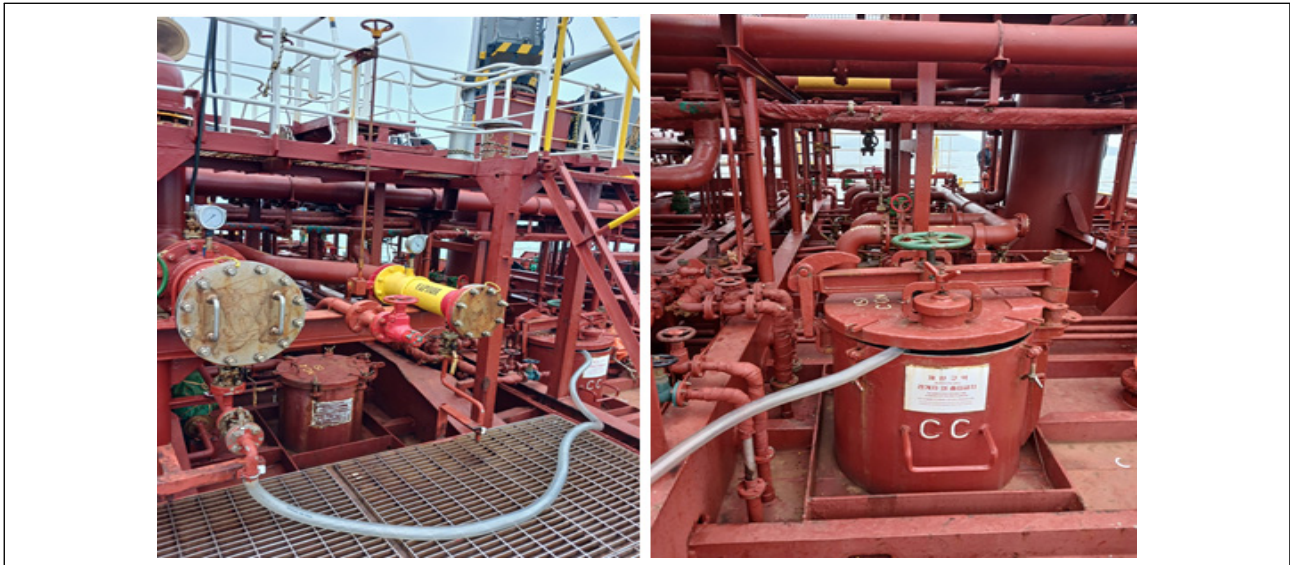
3.2.4 Pada hari yang sama, sekitar pukul 14.45, Kepala Geladak dan dua Awak Geladak yang kembali ke geladak atas mengikuti instruksi perubahan haluan darurat, untuk melewati Jembatan Sungai Yangtze Sutong (*Sutong Yangtze River Bridge*). Mereka menghubungkan pipa udara dengan pipa bersama di manifold yang terletak di bagian tengah lambung kapal untuk pemindahan muatan, kemudian memasang selang karet portabel pada pipa pembuangan yang terletak di dalam pipa bersama dan memasukkan ujung selang lainnya ke bukaan ruang muatan nomor 3 di buritan kanan, lalu memulai pasokan udara bertekanan (*air blowing*).

**<Gambar 9> Rekonstruksi pemasangan selang untuk Air Blowing di kapal 'New Global' (milik Seongho Shipping) (dikutip dari data Seongho Shipping)**

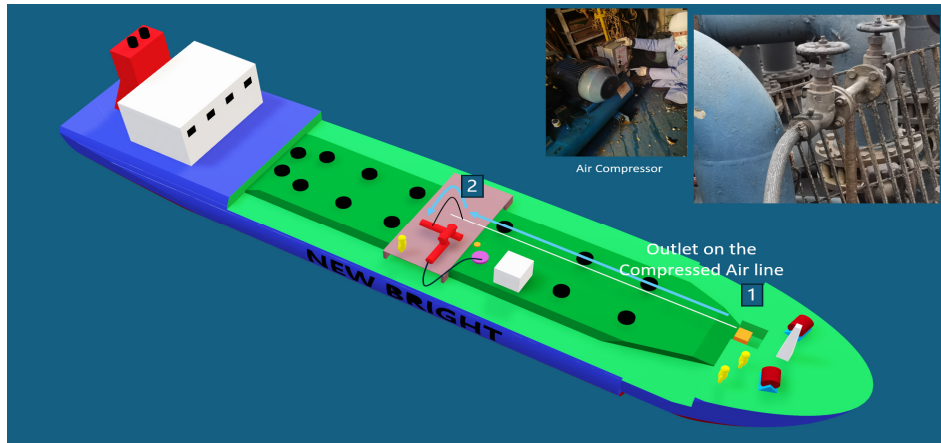
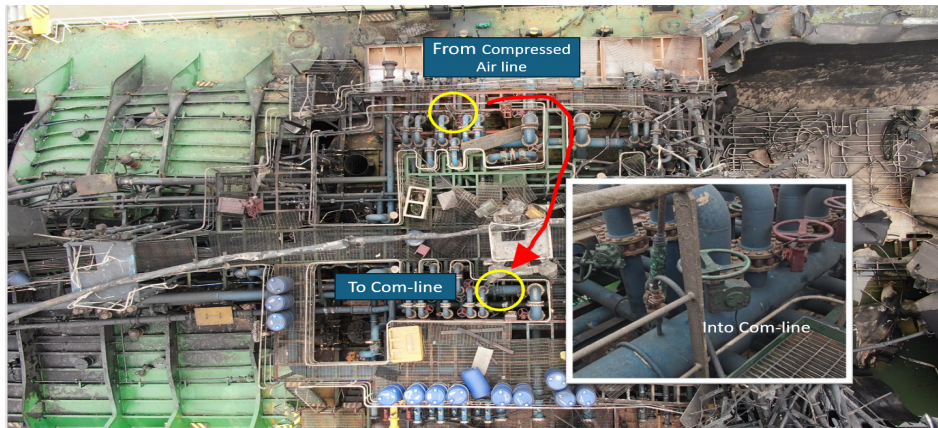
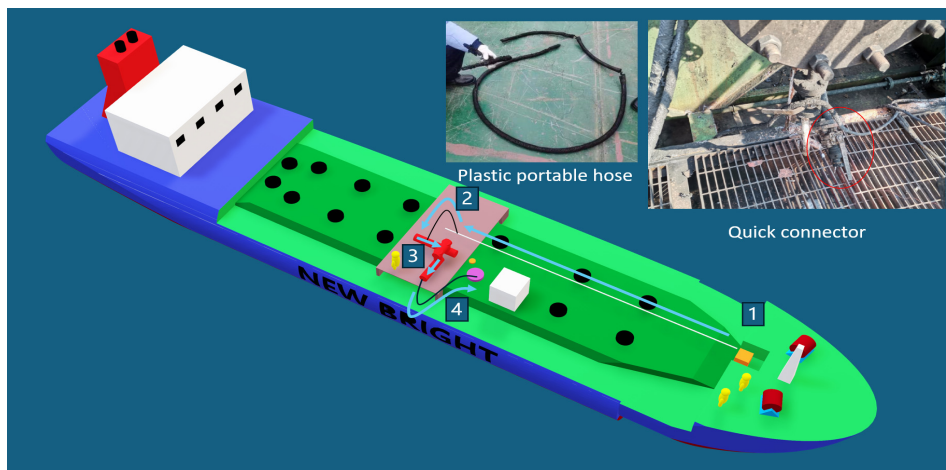
<Gambar 10> Proses Koneksi Pipa Terkait Kecelakaan Kapal NEW BRIGHT (Dikutip dari Data Badan Keselamatan Maritim Tiongkok)

- ① Mengoperasikan kompresor udara yang berada di gudang haluan →
- ② Hubungkan dengan pipa udara

- ② Menghubungkan pipa udara dengan Pipa Bersama (tampilan setelah ledakan Kapal NEW BRIGHT)

- ③ Menghubungkan selang karet ke ujung pipa pembuangan residu (*drain*) Pipa Bersama (*Quick connector*)
- ④ Memasukkan selang karet ke bukaan ruang muatan nomor 3 di sisi kanan dan memasok udara bertekanan

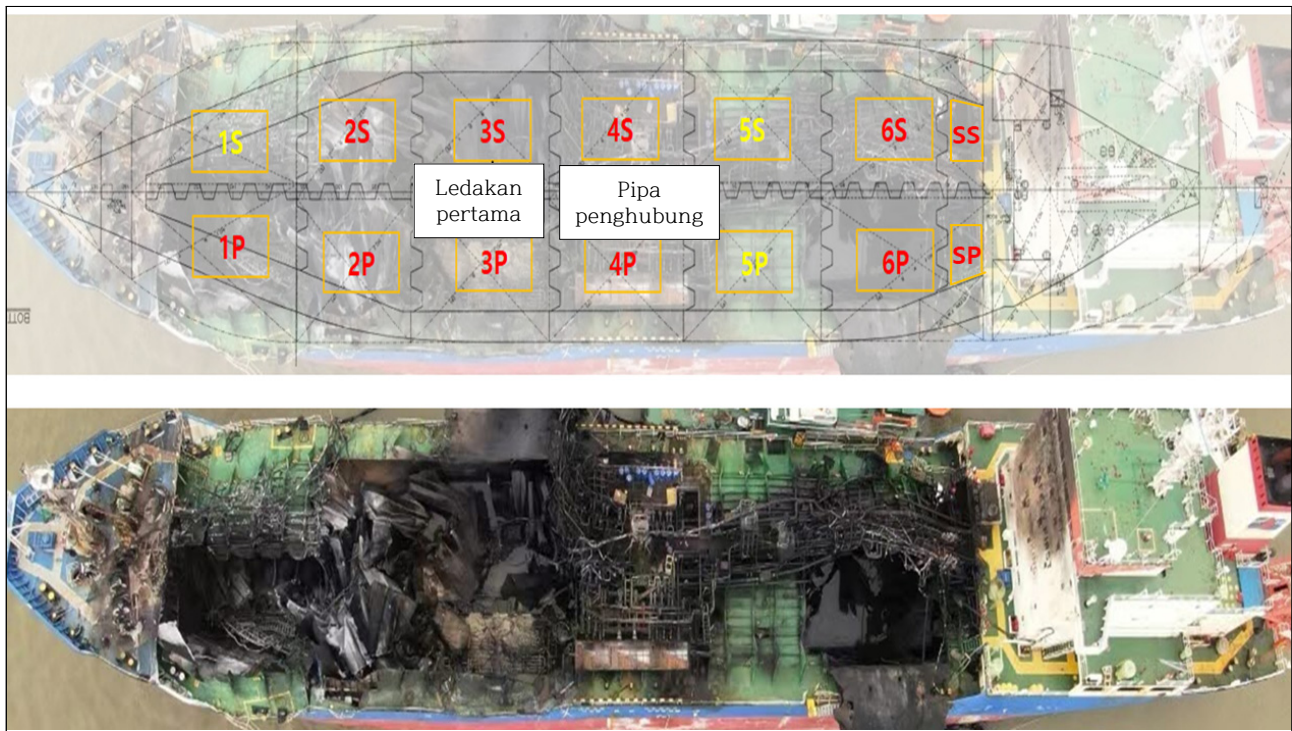
3.3.5 Kecelakaan ini menyebabkan kerusakan parah pada geladak ruang muatan, sekat, dan pipa muatan, serta kerusakan sebagian pada area tempat tinggal. Tidak ada korban jiwa, namun tiga awak kapal menderita luka bakar dan cedera lainnya.

**<Gambar 13> Perbandingan Kondisi Lambung Kapal NEW BRIGHT Pasca Ledakan dan Tata Letak Ruang Muatan (dikutip dari data Administrasi Maritim Tiongkok)**

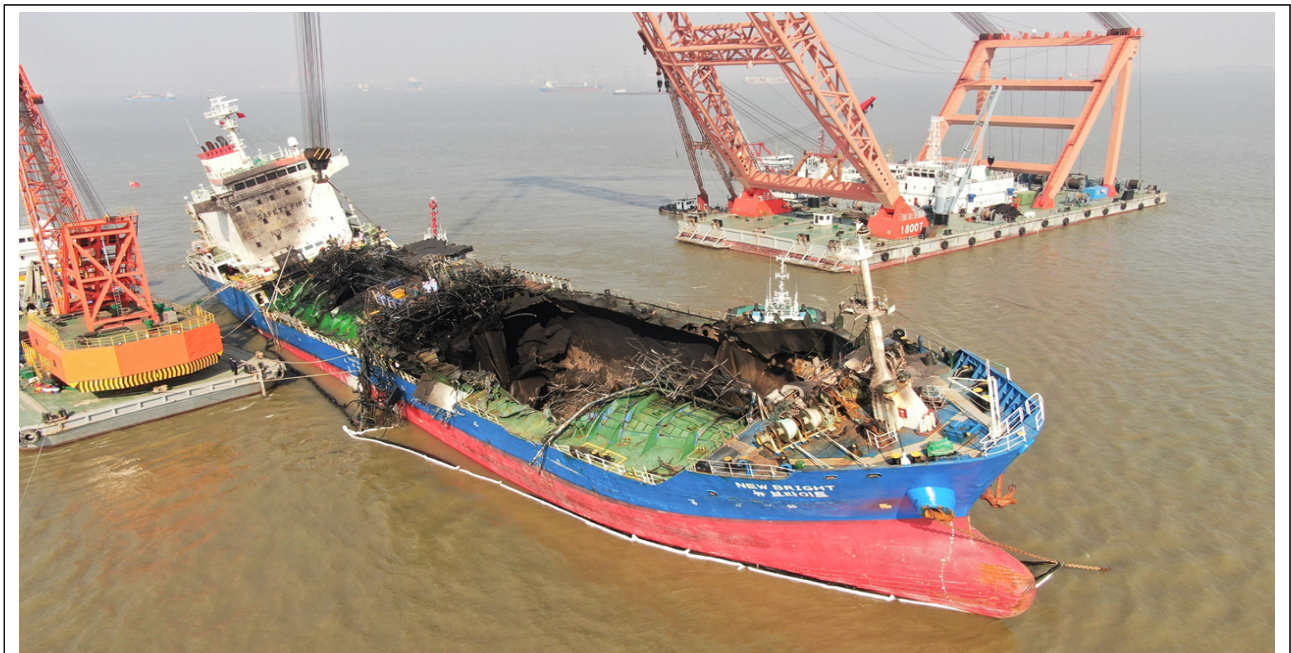
**<Gambar 14> Tampak Kapal NEW BRIGHT yang Masuk ke dek mengapung Pasca Ledakan (dikutip dari data Administrasi Keselamatan Maritim Tiongkok)**

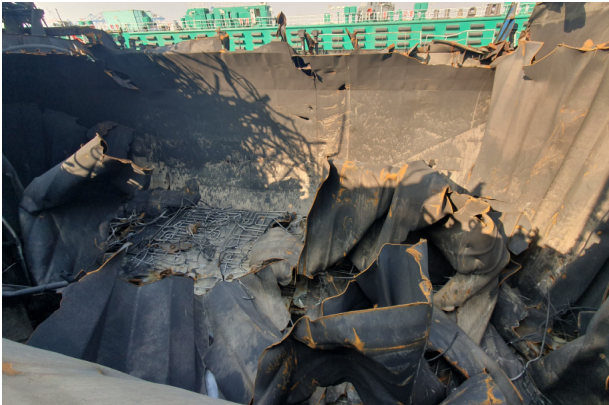
| Ruang muatan yang rusak (nomor 2 dan 3) | Jembatan geladak dan area tempat tinggal |

**<Gambar 15> Kondisi Kapal NEW BRIGHT yang Rusak Akibat Ledakan (difoto saat investigasi lapangan di Tiongkok)**

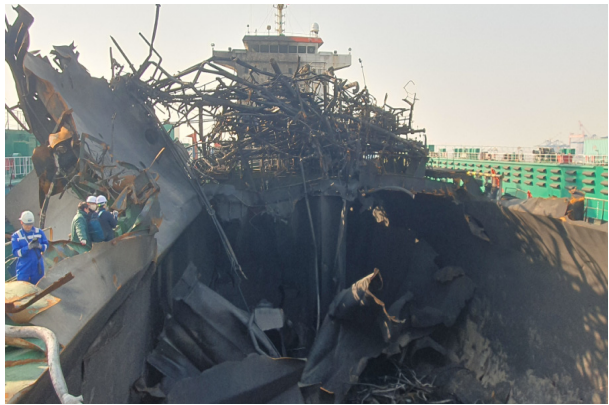
| Penampakan dari haluan sisi kiri ke arah buritan | Penampakan dari haluan sisi kanan ke arah buritan |

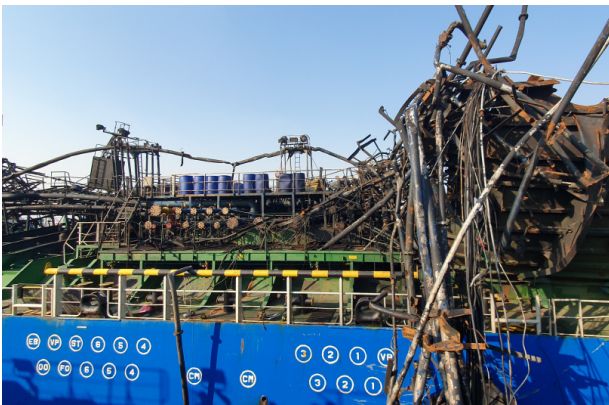
| Tampak depan manifold sisi kanan | Bukaan ruang muatan |

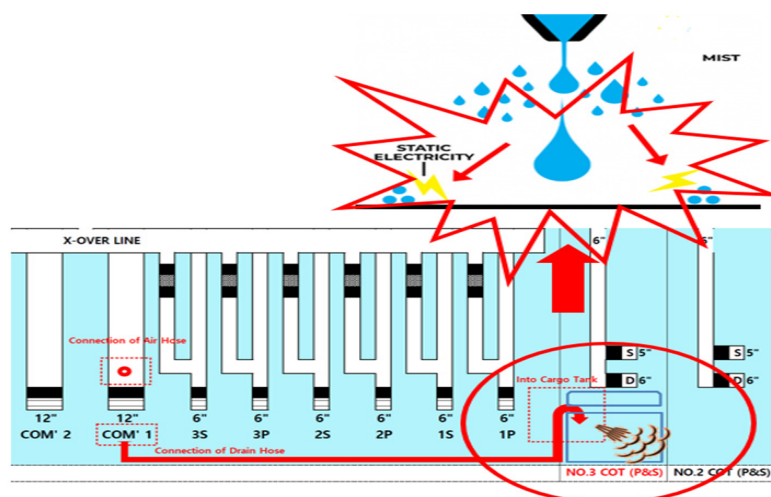
- 4.1.3 Hal ini diduga dilakukan secara sukarela oleh Kepala Geladak karena menganggap instruksi Mualim I sebagai persiapan untuk pembersihan ruang muatan, dengan tujuan mengeluarkan sisa muatan dari pipa muatan.

\* Selang karet diturunkan sekitar 1 meter di bawah tutup hatch ruang muatan nomor 3 (tinggi total tangki: sekitar 10 meter)

<Gambar 16> Pelepasan Sisa Muatan dari Selang Karet yang Terhubung ke Ruang Muatan No. 3 dan Ledakan (Dikutip dari Data Perusahaan Pemilik Kapal)
