# 해양사고 특별조사보고서

– 어선 제135금성호 침몰사고 –

사고일자 : 2024.11.08.

중앙해양안전심판원 특별조사부

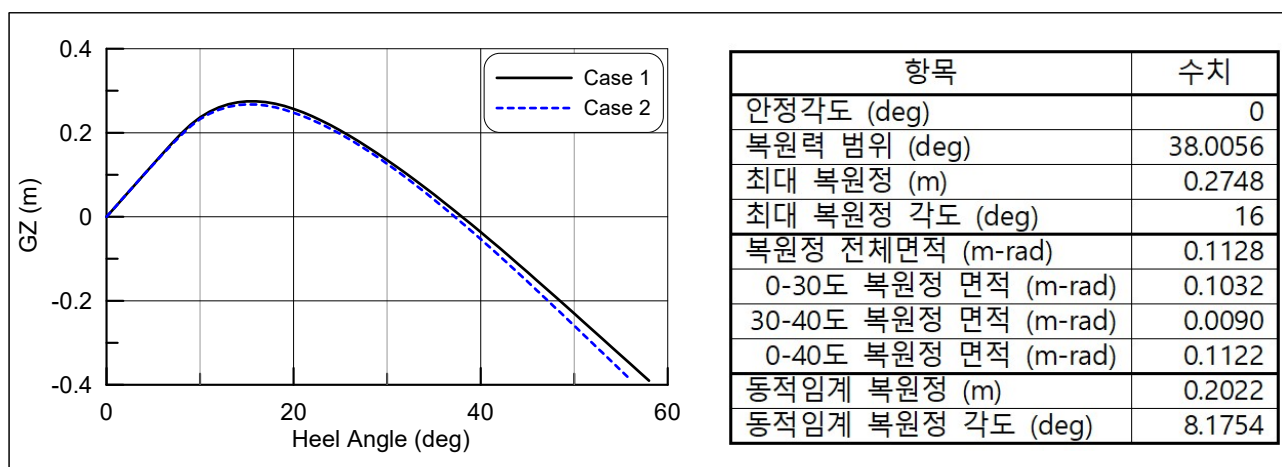
<그림 14> 제135금성호 복원정 곡선 및 주요 수치

2.6.3 위 곡선을 살펴보면 Case 1에서의 복원성이 약간 좋은 것으로 보인다. 또한 최대 GZ는 약 0.275m이고, 최대 GZ는 경사각 16도에서 발생하며 복원력이 없어지는 경사각은 약 38도인 것으로 확인된다.

2.6.4 본선의 횡경사각이 커지면서 복원력도 같이 커지다가 16도에 이르면 최대의 복원력을 발휘하고, 이 각도를 넘어가면 복원력은 줄어든다. 횡경사가 38도 이상이 되면 본선은 전복하는 것으로 해석할 수 있다.

2.6.5 또한 최대로 발휘할 수 있는 모멘트의 복원팔이 약 0.275m라는 것이고 이에 본선이 버틸 수 있는 최대 힘의 크기(모멘트)는  $110.2 \text{ ton-m}^{11)}$ 로 계산된다.

2.6.6 만일 어망이 현측 레일에 걸쳐 있었다면 본선의 중심선에서 현측 레일까지의 거리를 약 4미터로 하고 이곳에 하방력이 작용한다고 가정했을 때 110.2를 4로 나눈 27.55톤의 힘이 하방으로 계속 작용 시 본선은 전복될 수 있다.

2.6.7 조타실 위에 있는 크레인 2개로 뜰줄을 잡고 있었다면 크레인 상부와 본선의 무게중심과의 거리는 약 10미터로 이곳에 약 11톤의 힘이 모멘트 방향으로 걸리면 전복될 수 있다. 현측 레일에서 하방으로 작용하는 어망의 힘과 크레인에 걸리게 되는 힘 등이 복합적으로 횡경사 방향 작용하면 선체는 더 작은 힘으로도 전복될 수 있을 것이다.

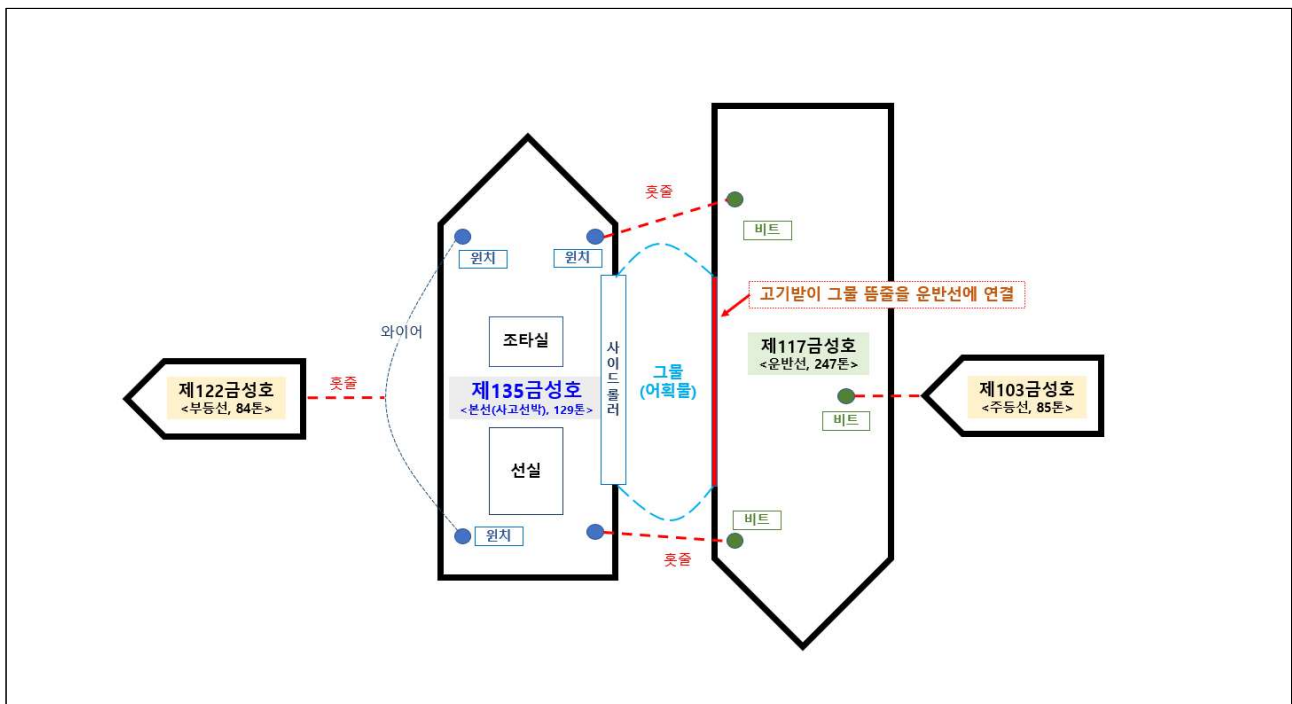
<그림 16> 본선과 운반선이 계류했을 당시 모습 재구성

- 3.2.11 제117금성호는 본선에서 이탈하여 어획물 위판차 부산항으로 가기 위해 우현 측에 묶어두었던 뜸줄을 풀어서 본선에 보내주었고 본선은 다음 운반선<sup>15)</sup>과 계류 작업을 위해 뜸줄을 거둬들여 조타실 상부 크레인과 연결된 와이어줄에 걸었다.
- 3.2.12 이후 제117금성호는 본선과 연결된 선수 쪽 홑줄을 풀었고, 이때 본선은 우현 측으로 기울기 시작하였다. 잠시 뒤 제117금성호는 선미 쪽 홑줄을 마저 풀었고, 홑줄을 풀자마자 본선은 급격하게 우현 쪽으로 기울며 전복되었다. 전복 이후 선체는 곧 침몰하였다.

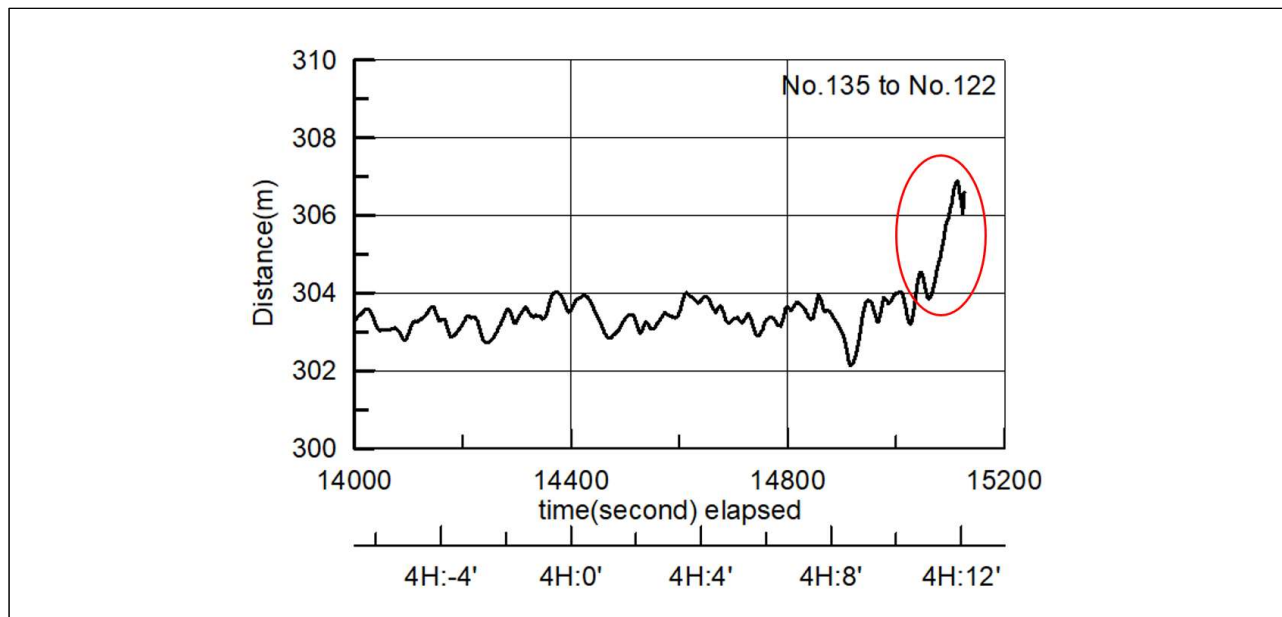
<그림 21> 제135금성호(본선)와 제122금성호 간의 거리

- 4.1.13 실제 두 어선은 약 303미터 정도의 이격거리를 계속 유지한 것으로 확인되며 이격거리는 큰 변화 없이 유지되다 04시 10분 이후 약 2미터 증가하는 모습을 보였다.

4.1.14 이것은 사고 당시 본선이 제122금성호 쪽으로 잘 끌려오지 않아 연결줄이 팽팽하게 늘어났다는 것으로 해석할 수 있으며, 본선은 끌리는 반대편 쪽으로 전복되었기에 이러한 거동이 발생하였다고 해석될 수 있다.<sup>21)</sup>

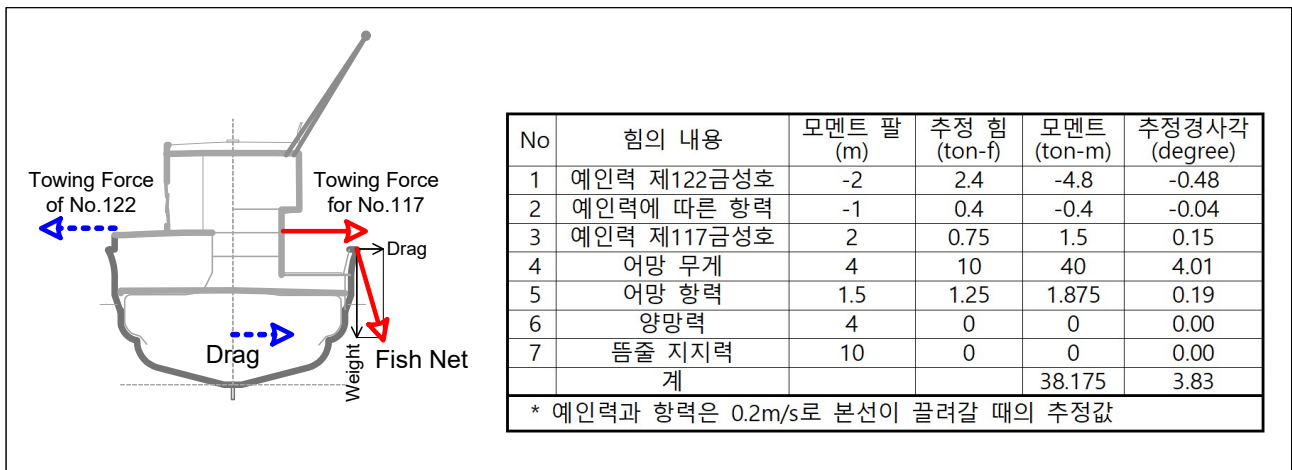
<그림 23> 뜬줄을 풀기 전 본선에 작용하는 힘과 방향

4.2.4 이때 본선에 걸리는 힘들의 방향과 추정값은 <그림 23>과 같으며, 제135금성호의 횡경사에 가장 큰 영향을 주는 힘은 어망 등의 무게<sup>22)</sup>였으며 이 당시 본선에는 우현 측으로 약 3.83도의 횡경사가 생겼을 것으로 계산되었다.

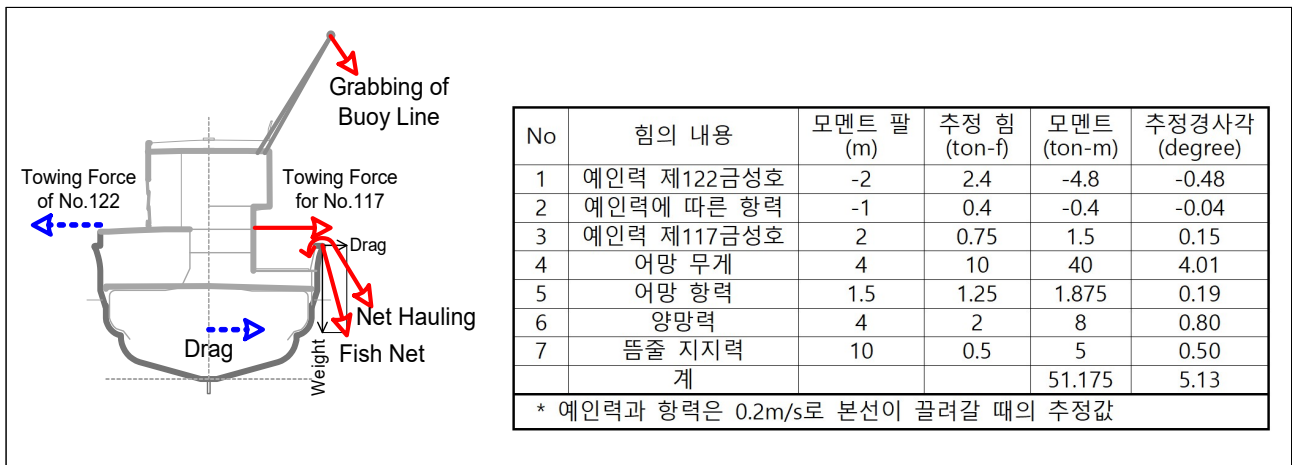
<그림 25> 뜬줄을 풀고 난 후 본선에 작용하는 힘과 방향

4.2.6 이 상황에서는 제135금성호의 크레인이 뜬줄을 잡고 있는 힘이 추가되며, 어망을 끌어 올리고 있는 상황<sup>23)</sup>이라 양망력도 더해졌다. 그 결과 제135금성호에는 우현 측으로 약 5.13도의 횡경사가 생겼을 것으로 계산되었다. <그림 25>

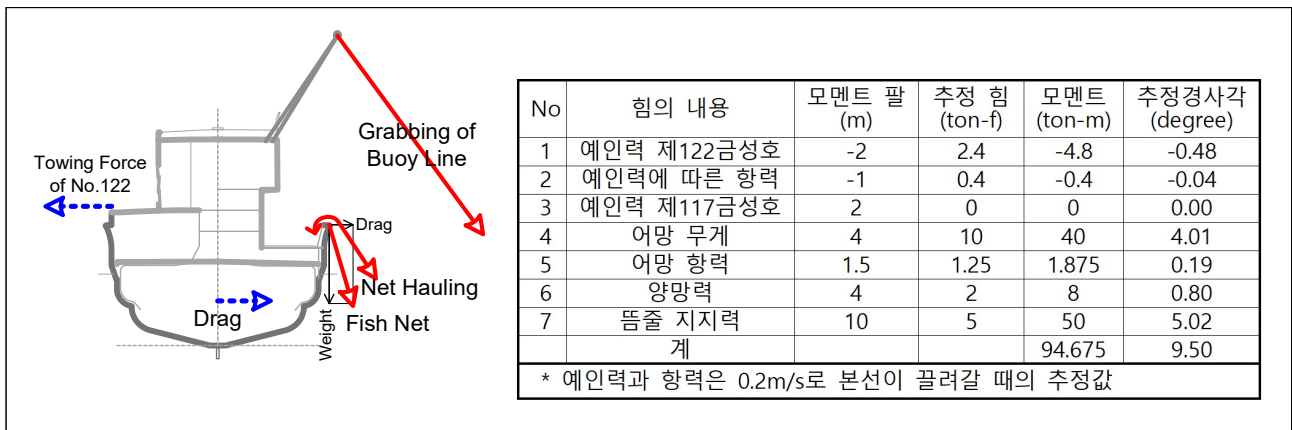
<그림 27> 홋줄을 풀고 난 후 본선에 작용하는 힘과 방향

4.2.8 이 때 크레인에 걸리는 그물 등의 질량은 정확히 알 수 없으며 이에 따른 힘이 얼마나 되는지 특정할 수 없다. 다만, 뜰줄 지지력으로 5톤 정도의 힘만 작용하였다고 가정해도 본선에는 우현 측으로 9.5도의 횡경사가 발생하는 것으로 계산되었다. <그림 27>

4.2.9 제135금성호가 버틸 수 있는 최대 경사 모멘트는 약 110 ton-m이므로 이를 역산하면 전복 사고가 발생했을 당시 크레인에 가해진 뜰줄 지지력은 최소 6.5톤 이상이 되었을 것으로 추정할 수 있을 것이다.

4.2.10 뜰줄 지지력은 어망 및 어획물로 인한 수중 항력과 홋줄을 풀었을 때 흘러 나가는 질량을 잡고 있던 힘 등으로 이루어져 있다. 사고 당시 그물 속에 있던 고등어 무게의 최소 추정치인 634톤<sup>24)</sup> 중 약 3분의 2에 대해서 약 2퍼센트 정도<sup>25)</sup>의 힘이 크레인에

걸렸다고 가정했을 경우에도 뜰줄 지지력은 약 8.45톤으로 계산된다.

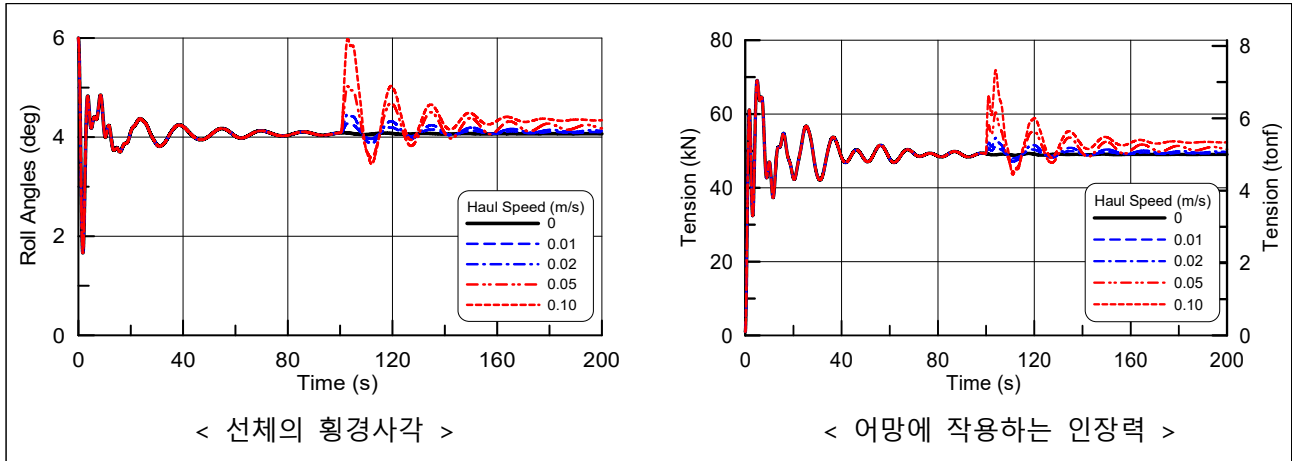
<그림 29> 양망기 사용 시 선체 횡경사각 및 인장력 시뮬레이션

4.3.6 시뮬레이션 결과, <그림 29>와 같이 최대 추정치인 0.1m/s의 속도로 양망하였을 때 기존 횡경사 4도에서 2도가 추가되어 최대 6도로 기울어지는 변화가 있었다. 최대 경사 발생 이후 계속 양망하면 약 0.4도의 기울기만 발생하는 것으로 확인되었다.

4.3.7 또한 양망으로 인해 추가로 발생하는 인장력은 약 5톤<sup>30)</sup>으로 계산되었다. 이는 어망을 양망하는 작업만으로는 제135금성호가 전복에 이를만한 횡경사나 인장력이 발생하지 않는 것으로 해석할 수 있다.

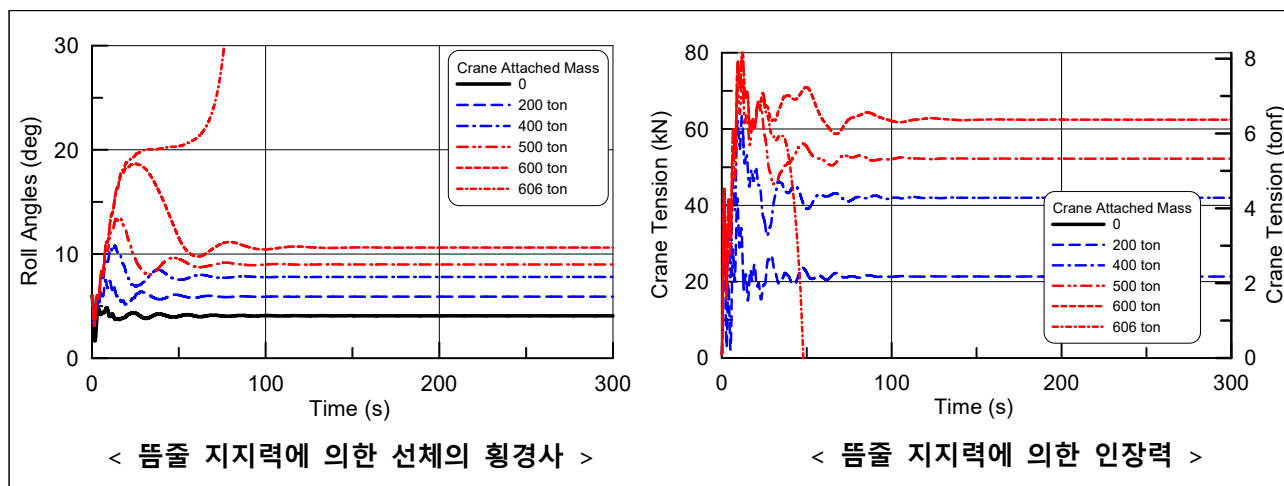
<그림 30> 조타실 상부 크레인에 걸리는 힘에 따른 횡경사 및 인장력

4.3.10 뜬줄 지지력에 따른 선체의 횡경사 변화를 살펴보면, 가해지는 질량이 '0' 일 때에 존재하는 횡경사는 약 4도 정도였으며, 질량 200톤일 때는 약 6도, 400톤일 때는 약 8도, 500톤에서는 약 9도 정도의 횡경사 값을 나타냈다.

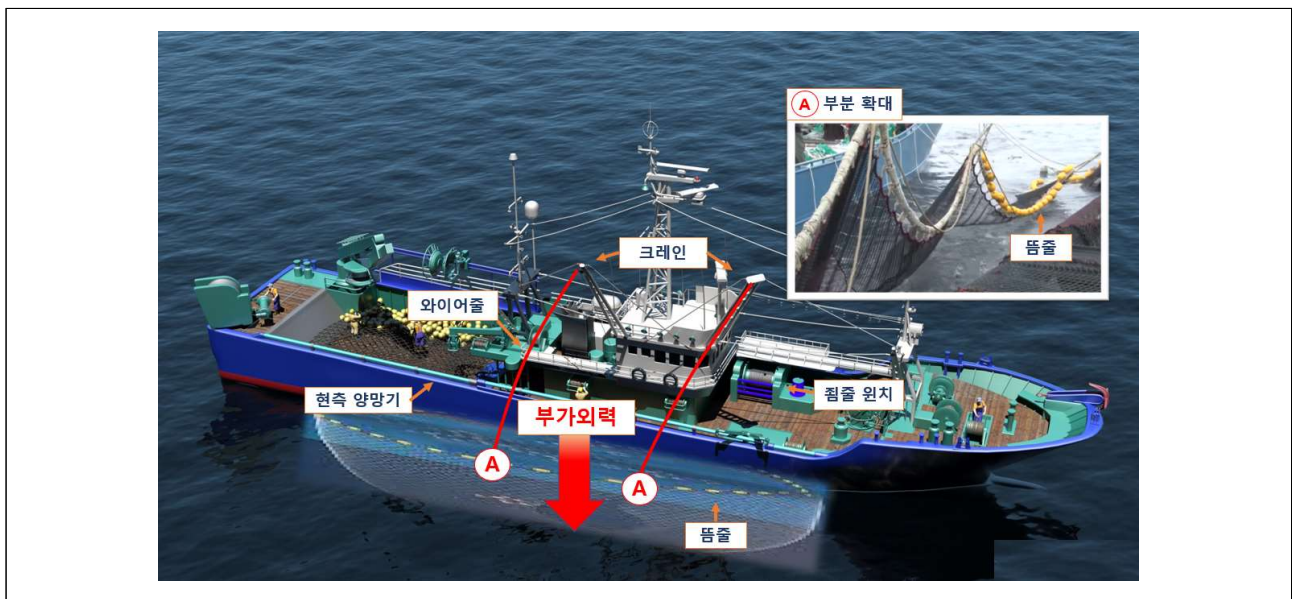
<그림 31> 제135금성호에 작용한 부가외력 도식도

- 4.5.5 이와 관련 대형선망어선인 제135금성호는 양망 시 부가적인 외력을 주는 줍줄 윈치(Purse winch)의 용량을 복원성 계산 시 반영하였다. 복원성 계산서에 따르면, 줍줄 윈치의 용량은 총 10톤이며 이 힘이 양망 시 하중으로 모두 작용한다는 가정하에, 줍줄 윈치 용량을 모두 사용하여도 양망 작업 중 선체의 현단이 수면에 닿는 상태가 되지 않아 복원성을 만족하는 것으로 판정하였다.
- 4.5.6 그러나 앞서 살펴본 것처럼 본선의 전복 과정에서 부가적인 외력으로 크게 영향을 준 것은 조타실 상부에 있던 크레인에 걸린 뜬줄 지지력이며, 현측 양망기에 걸린 그물과 그물 속 어획물의 질량, 양망기 사용 시 발생하는 힘도 부가외력으로 작용하였다.
- 4.5.7 통상 대형선망어선 조업 중 운반선을 교체할 때 위와 같은 방식으로 상부 크레인이 뜬줄 그물을 잡아야 하며, 현측 양망기에도 그물이 걸려 있는 상태로 이러한 힘들은 복원성 계산 시 부가외력으로 고려되어야 할 것으로 판단되나 복원성 계산 시에는 이러한 부가외력이 포함되지 않았다.
