# 해양사고 특별조사보고서

- 어선 제22서경호 침몰사고 -

사고일자 : 2025.02.09.

중앙해양안전심판원 특별조사부

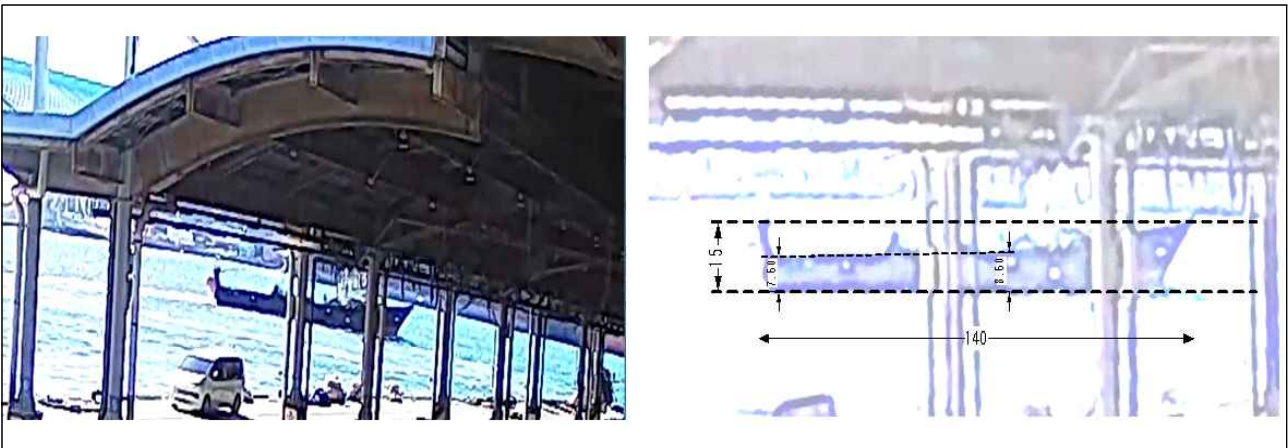
<그림 17> 제22서경호 출항 직후 모습(CCTV 화면 갈무리)

4.2.7 사진을 살펴보면 선수 불워크 상단 부위가 선미 갤로스 상단과 비교하여 약간 높거나 비슷한 모습이다. 선미부를 보면 불워크 상단선이 수면과 거의 평행한 것으로 보인다. 이러한 상태로 이 선박의 홀수를 확인하면 선수가 2.19미터, 선미는 약 4.01미터가 된다.

4.2.8 위 그림은 이 선박이 출항할 당시 CCTV 자료를 토대로 추정한 선체 상태이다. 실제 출항 시 사진과 거의 비슷하게 보이며, 관계자 진술 등을 고려한 <그림 16>의 적재 상태와 비교하면 선체가 좀 더 잠긴 모습이며, 만재홀수선 표시는 해수면 하에 있는 상태이다.

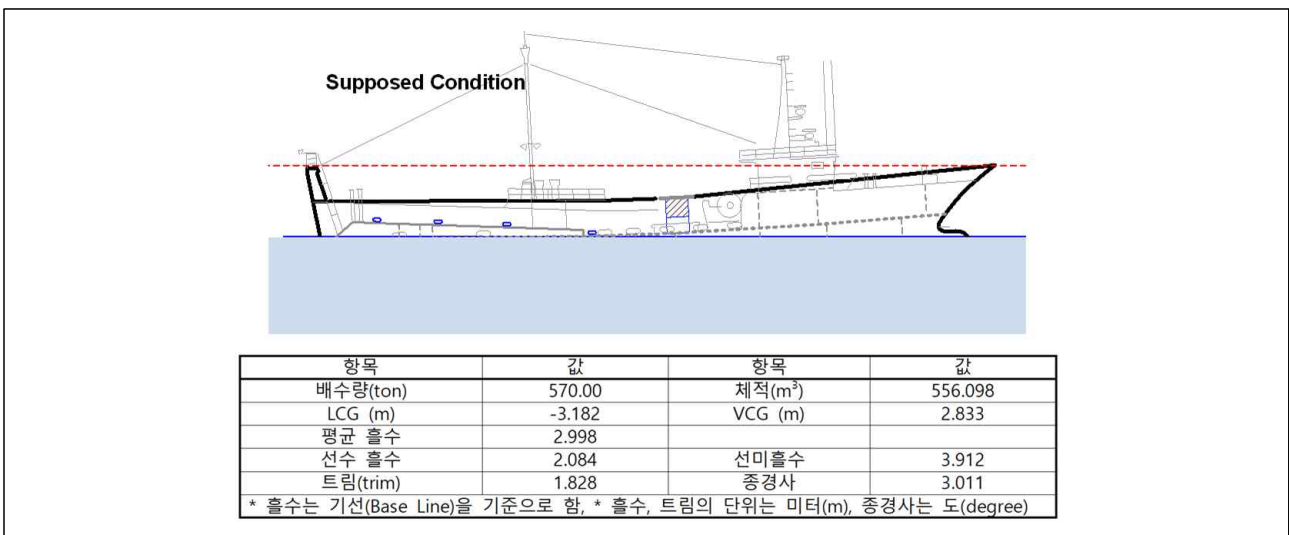
<그림 20> CCTV 화면을 바탕으로 최종 추정한 제22서경호 출항 상태

4.2.9 다만 이 선박이 운항 중인 상황임을 고려하여 항주 침하<sup>19)</sup> 영향으로 인해 더해진 홀수는 약 0.1미터로 계산되며 이를 제외하면 출항 전 평균 홀수는 2.998미터, 선수 홀수는 2.084미터이며 선미홀수는 3.912미터, 상당 홀수로는 3.402미터<sup>20)</sup>로 추정된다.

4.2.10 또한 이 홀수 상태에서의 배수량은 약 570톤이고, 이 선박의 복원성 계산서에 따라 만재하였을 때의 배수량은 509.38톤으로 출항 당시 약 61톤 더 많이 실린 것으로 계산되었다.

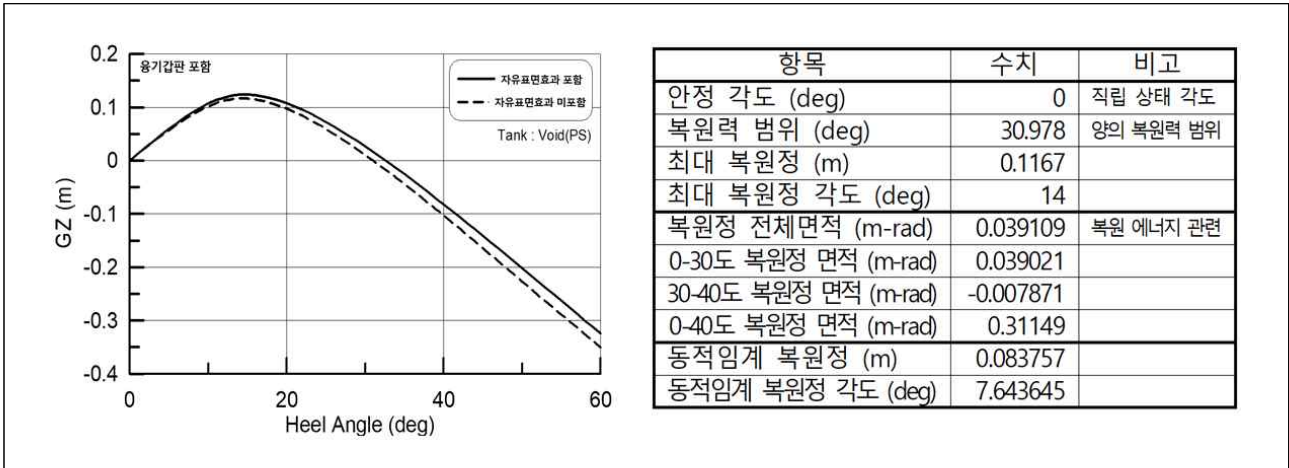
<그림 21> 제22서경호의 출항 전 적재 상태 최종 추정

4.2.11 이 때 복원정 곡선 및 복원성 관련 수치는 아래 그림과 같으며, GM 값은 0.717미터로 어선 복원성 기준에 따른 규정 수치인 0.619미터를 만족시킨다.

4.2.12 그러나, 이 상태의 건현을 계산하여 보면 0.287미터로, 이 선박의 복원성 계산서에 포함된 선박 안전운항 지침서에서 요구하는 건현 수치인 0.419미터 보다 낮다. 또한 상당 흘수도 3.402미터로 지침서에서 요구하는 3.270미터를 0.132미터 초과<sup>21)</sup>한 상태이다.

- 6.1.1 선장은 만재흡수선을 지켜 적재하는 것이 선박의 감항성 확보를 위한 핵심 요소임을 인식하고 복원성 계산서에 따른 최대 적재한도를 숙지하여 연료유, 청수 및 어구 등이 적재한도를 초과하여 적재되지 않도록 주의해야 할 것이다.
- 6.1.2 또한, 출항 전 선체의 선수·선미·중앙부의 흡수를 직접 육안으로 확인하여 만재흡수선 초과 여부를 점검하고 만약, 만재흡수선 초과가 확인되었을 때는 반드시 적재량을 조절하여 만재흡수선을 초과하지 않은 상태에서 출항해야 할 것이다.
- 6.1.3 아울러, 사용하지 않는 어구, 예비 부속, 폐기물 등은 주기적으로 육상으로 양륙하는 등 선체 노후화에 따른 경하 중량 증가가 최소화될 수 있도록 선체를 관리해야 할 것이다.
- 6.1.4 이와 함께, 선체의 만재흡수선 표지가 부식되거나 지워지지 않도록 정기적으로 도색하고 관리하여, 선원들이 언제든지 정확한 적재 상태를 확인할 수 있도록 해야 할 것이다.

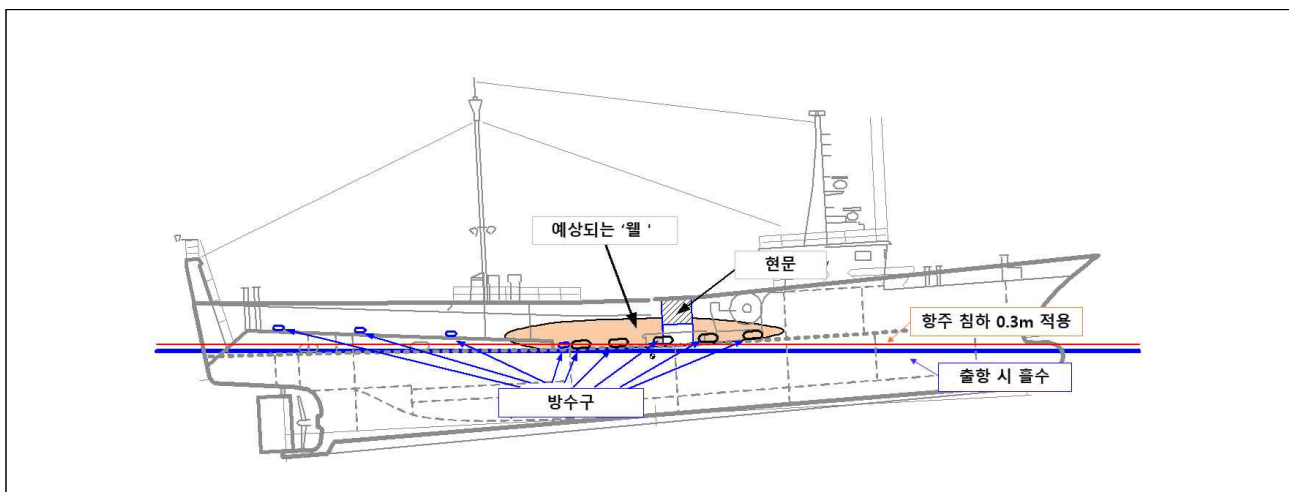
<그림 25> 사고 당시 제22서경호의 흡수와 방수구 상태

4.5.3 또한, 이 선박은 사고 당시와 같이 약 11.8노트로 운항하였으며 이에 따라 최대 약 0.376미터의 항주 침하가 발생할 수 있다. 당시 약 0.3미터의 항주 침하가 발생했다고 가정했을 경우, 선체 중앙부 상갑판 끝의 방수구 하단은 해수면 보다 낮아지는 상태가 될 수 있다.

4.5.4 이러한 상태에서 선체가 우현 정횡 방향에서 오는 파도를 받게 되면 갑판 상의 배수구를 통해 해수가 들어오고 나갈 수 있는 상태가 되고, 갑판에 들어오는 해수가 높은 파도 등에 의해 갑자기 많아지게 되면 상갑판 중앙부 웰에는 해수가 고일 수 있을 것이다.

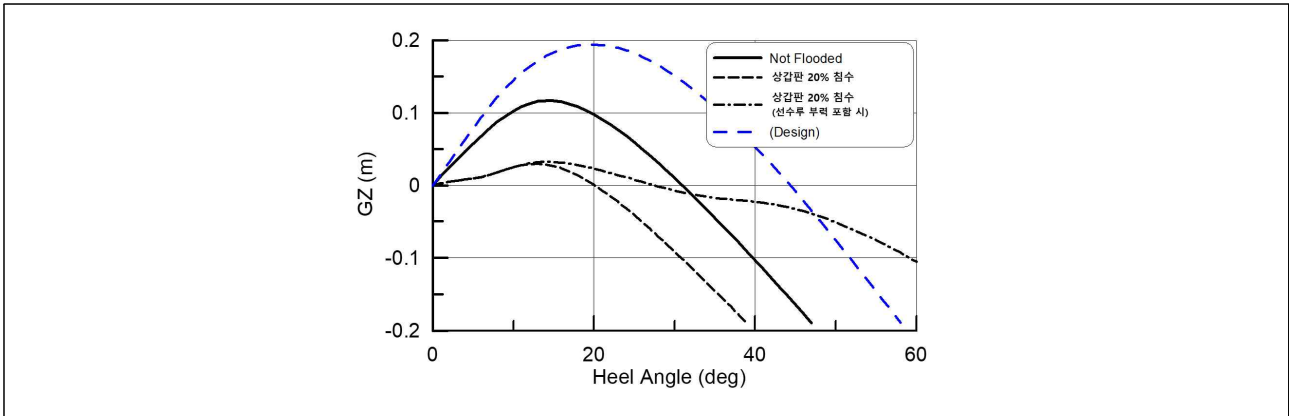
<그림 26> 제22서경호 상갑판에 해수가 찼을 때(약 20%) 복원정

4.5.6 그래프를 살펴보면 해수가 갑판 위에 고여 있는 상황에서 해수의 자유표면효과에 무게 중심이 위로 올라가는 것까지 더해져 복원성은 매우 나빠지게 되는 것으로 확인된다.

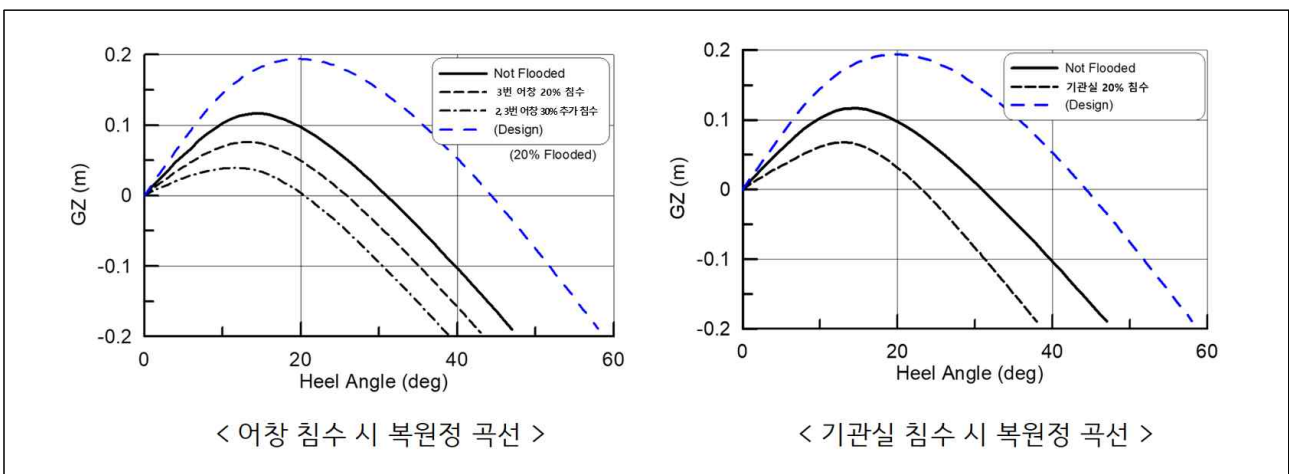
<그림 27> 제22서경호 어창 및 기관실 침수시 복원정 곡선

4.5.10 위 그림의 왼쪽 그래프는 3번 어창이 약 20 퍼센트 정도 침수되었을 때와 여기에 더해 2번 어창도 추가적으로 30 퍼센트 침수되었을 때의 상황이며 복원정은 침수 전보다 더 작아지는 것을 볼 수 있다.

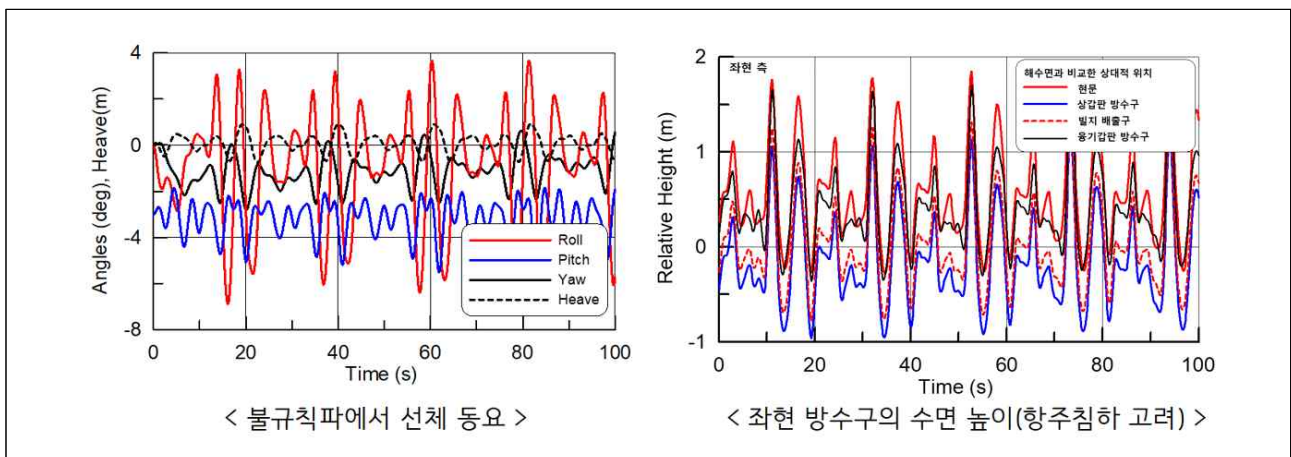
<그림 30> 선체 동요 및 방수구의 상대 높이 시뮬레이션 결과

4.6.5 선체는 우현 측에서 부는 바람의 영향으로 좌현 쪽(음수 값)으로 치우쳐서 횡동요를 하고 있는 것으로 확인되었다. 이에 좌현 쪽에서의 방수구와 해수면과의 높이를 분석해 보면 상갑판 중앙부에 있는 방수구는 해수면 밑에 있는 시간과 위에 있는 시간이 거의 동일할 정도로 해수면 위아래를 반복해서 움직이는 것으로 나타났다.

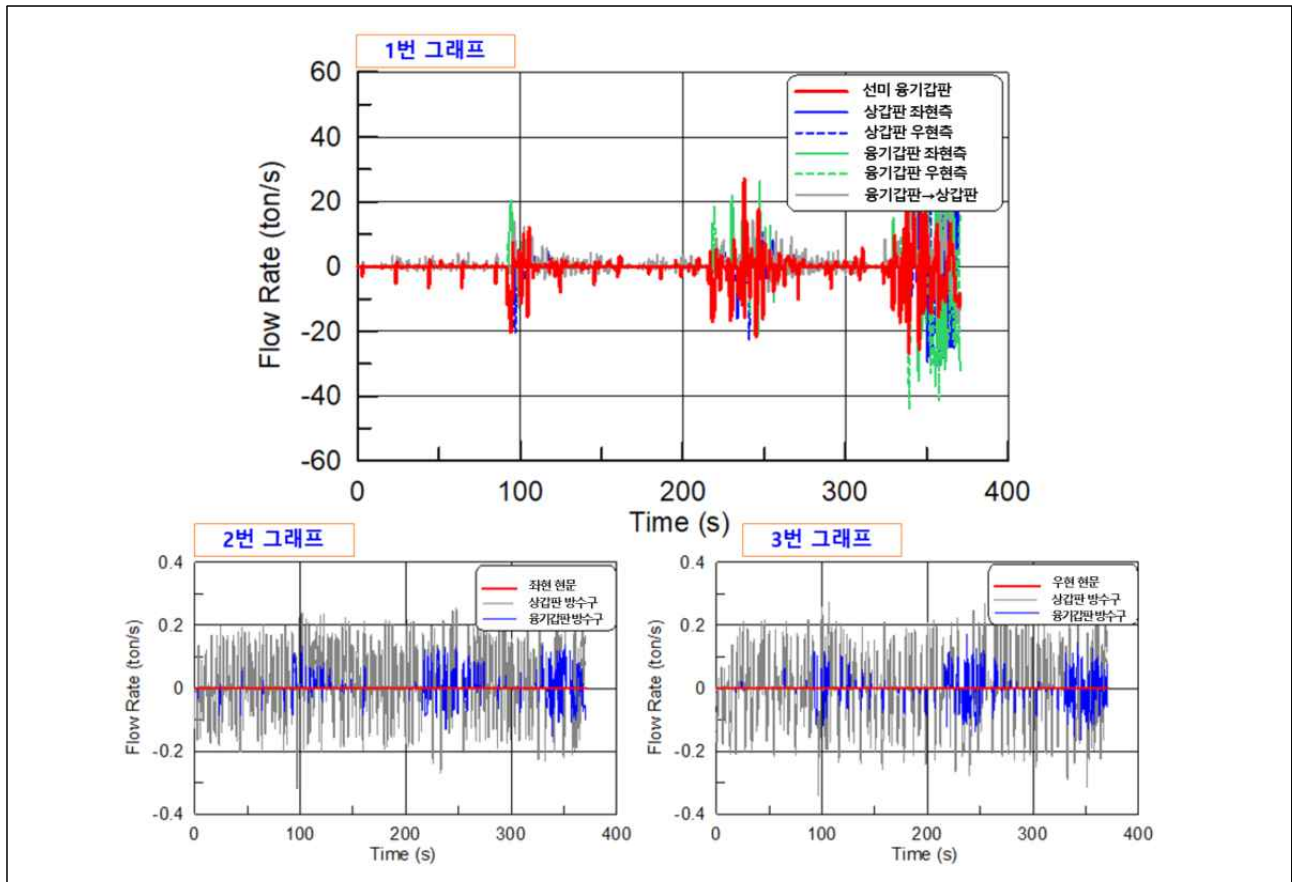
<그림 31> 갑판 상 해수 유출입량 시뮬레이션 결과

4.6.8 1번 그래프를 보면 약 100초, 약 220초 및 약 330초 부근에서 선미 쪽에서 들어온 해수의 양이 많았다. 그래프 2와 3번은 갑판으로 들어온 해수가 방수구를 통해 배출되는 것을 나타내는 것으로 배출이 잘 이루어지다 약 330초 이후부터는 갑판 상 해수가 방수구를 통해 원활히 배출하지 못하는 것으로 나타났다.

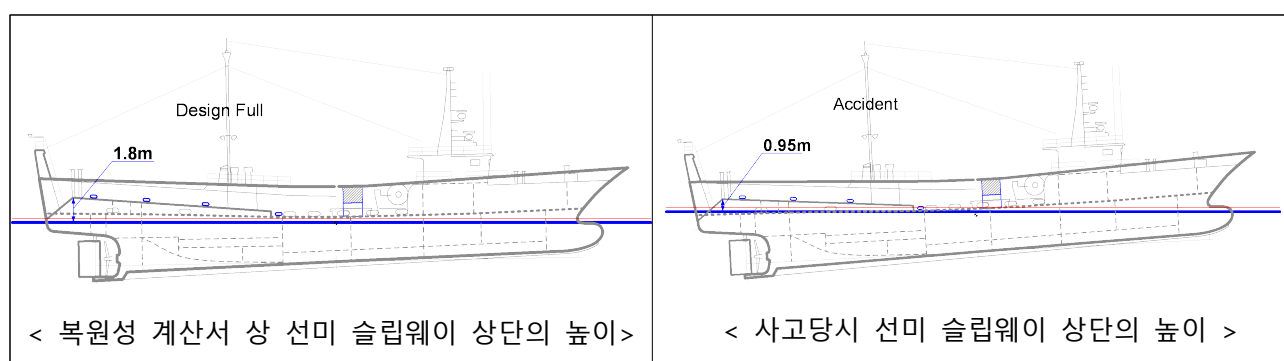
<그림 34> 제22서경호 선미부 슬립웨이 높이 비교

4.8.3 그러나 사고 당시 출항 상태는 만재흘수선이 초과하여 선체는 더 잠기게 되었으며 이에 슬립웨이 상단의 높이는 약 0.95미터가 되었을 것으로 추정<sup>32)</sup>된다.

4.8.4 여기에 항해 중 항주 침하로 약 0.3미터 정도 더 잠기게 되는 것을 감안하면, 슬립웨이 상단의 높이는 해수면으로부터 약 0.65미터 정도로 계산되며, 이에 악천후로 인해 파도가 높을 경우 슬립웨이를 통해 해수가 들어오기 쉬운 상태였을 것으로 추정된다.
