# 해양사고 특별조사보고서

- 어선 제2066재성호 전복사고 -

사고일자 : 2025.02.12.

중앙해양안전심판원 특별조사부

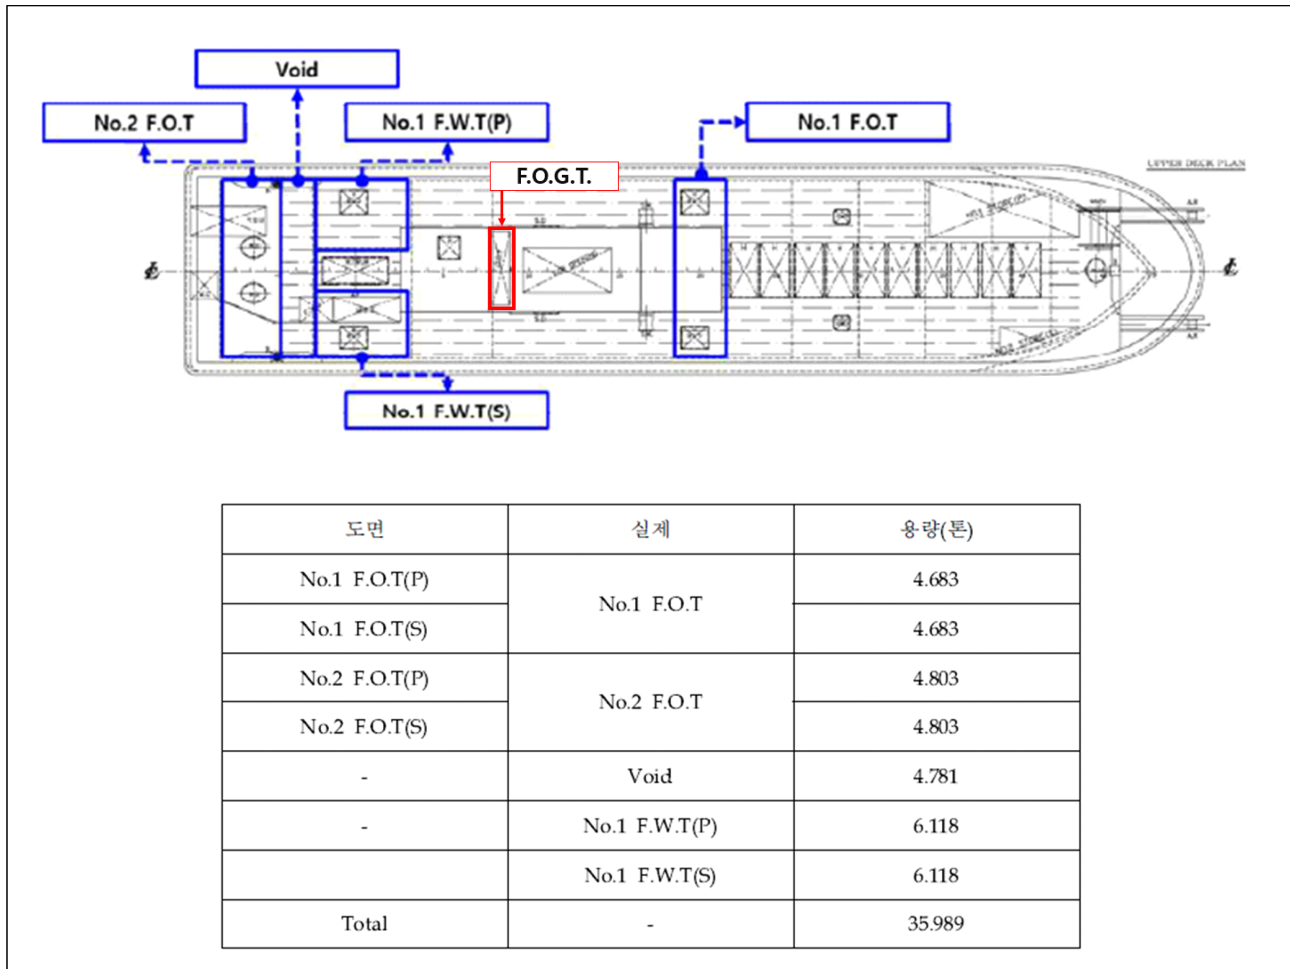
<그림 7> 제2066재성호 연료유 탱크 용량 및 사용 현황

2.6.3 이 선박에는 No.1 F.O.T.<sup>11)</sup>(P&S), No.2 F.O.T.(P&S) 총 4개의 연료유 탱크가 존재하며, 주기관에 연료유를 공급하기 위한 F.O.G.T.<sup>12)</sup>(C)가 존재한다. 하지만 실제로는 <그림 7>과 같이 No.1 F.O.T.(P&S)와 No.2 F.O.T.(P&S)는 좌·우현이 합쳐져 사용되고 있었다.

2.6.4 또한, 선미에 위치한 공소와 청수 탱크(No.1 F.W.T.(P&S))를 연료유 탱크로 사용하고 있었으며, 실제 연료유 탱크로 사용된 각 구획의 용량을 모두 더하면 약 36톤이 된다.

- 4.2.5 아울러, 우현 청수 탱크와 연료유 중력 탱크를 연결하는 미승인된 2차 밸브는 손상되어 연료유가 우현 청수 탱크로 유입되는 상황이 발생하고 있었으며, 연료유가 유입되어 우현 경사가 발생하면 계속 연료유가 이동하고, 경사는 더 심해지게 되는 구조<sup>20)</sup>였다.

- 6.1.1 선장 및 기관장은 청수 탱크 등 승인받지 않은 구획에 연료유를 싣고 사용하는 행위는 단순한 관리 소홀이 아니라 선박의 감항성을 손상시키고 선체 전복 사고의 원인이 될 수 있다는 것을 인식하고 승인받은 연료유 탱크에만 연료유를 적재하고 운용해야 할 것이다.
- 6.1.2 아울러, 청수 탱크 및 공소 등을 다른 목적으로 사용하거나 구조를 변경하고자 할 경우에는 관련 절차에 따른 승인을 받아야 할 것이며, 이에 따른 밸브 등 관련 장비를 설치한 후에는 철저히 관리하여 누유 등이 발생하지 않도록 조치해야 할 것이다.
- 6.1.3 어선소유자는 승인받지 않은 구획에 연료유를 싣는 행위가 발생하지 않도록 선장 및 기관장 등 관련 선원을 주기적으로 교육하고, 각 구획이 승인받은 대로 운용되고 있는지 선내 방선 시 철저히 점검하여 어선의 안전을 확보해야 할 것이다.

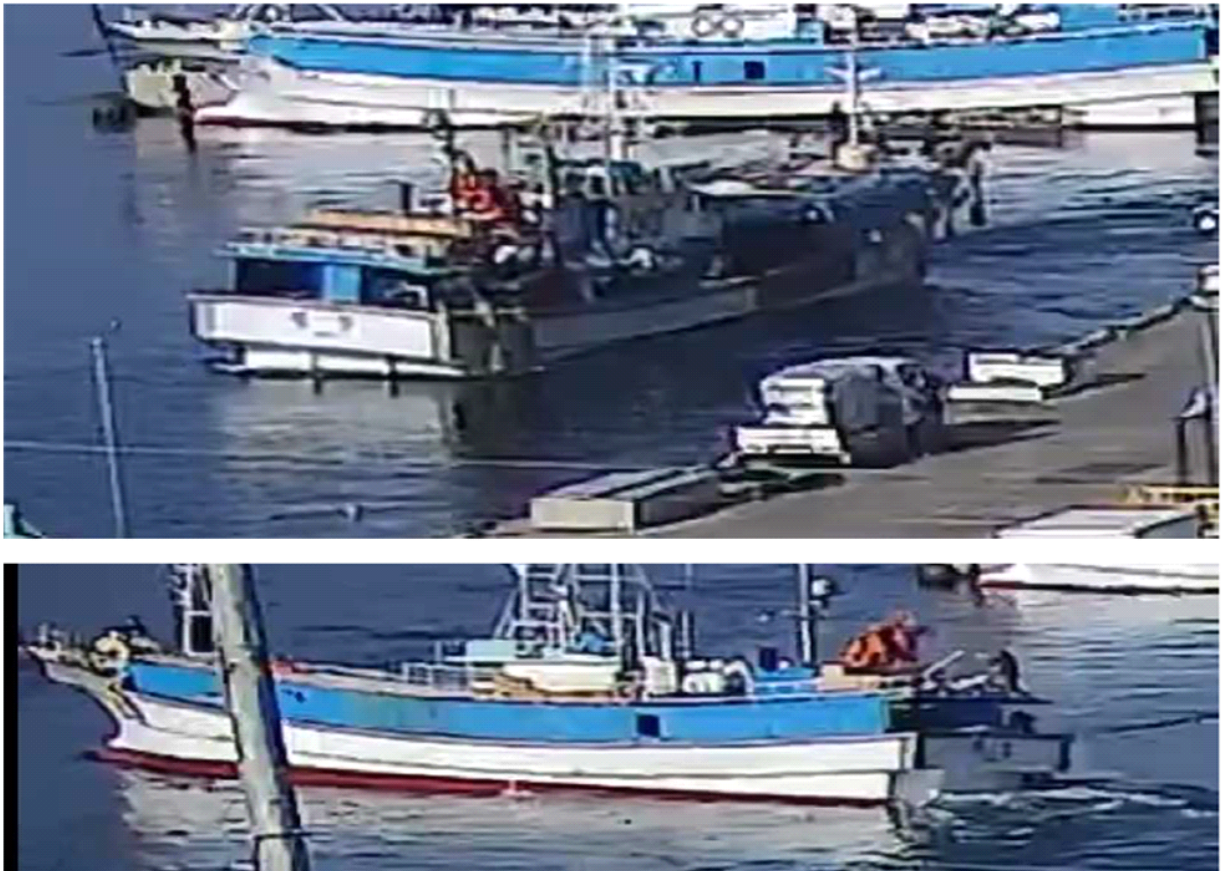
<그림 9> 제2066재성호 출항 당시 모습(CCTV 화면 갈무리)

3.1.2 출항 당시 선체는 우현 측으로 약 4 내지 5도 기울어져 있었던 것으로 <그림 9>와 같이 CCTV 화면을 통해 확인되고 선장도 이를 인지하고 있었으나, 선장은 항해 중 연료유를 이동시키는 등의 방법을 통해 기울기를 맞출 수 있을 것으로 생각하고 출항하였다.

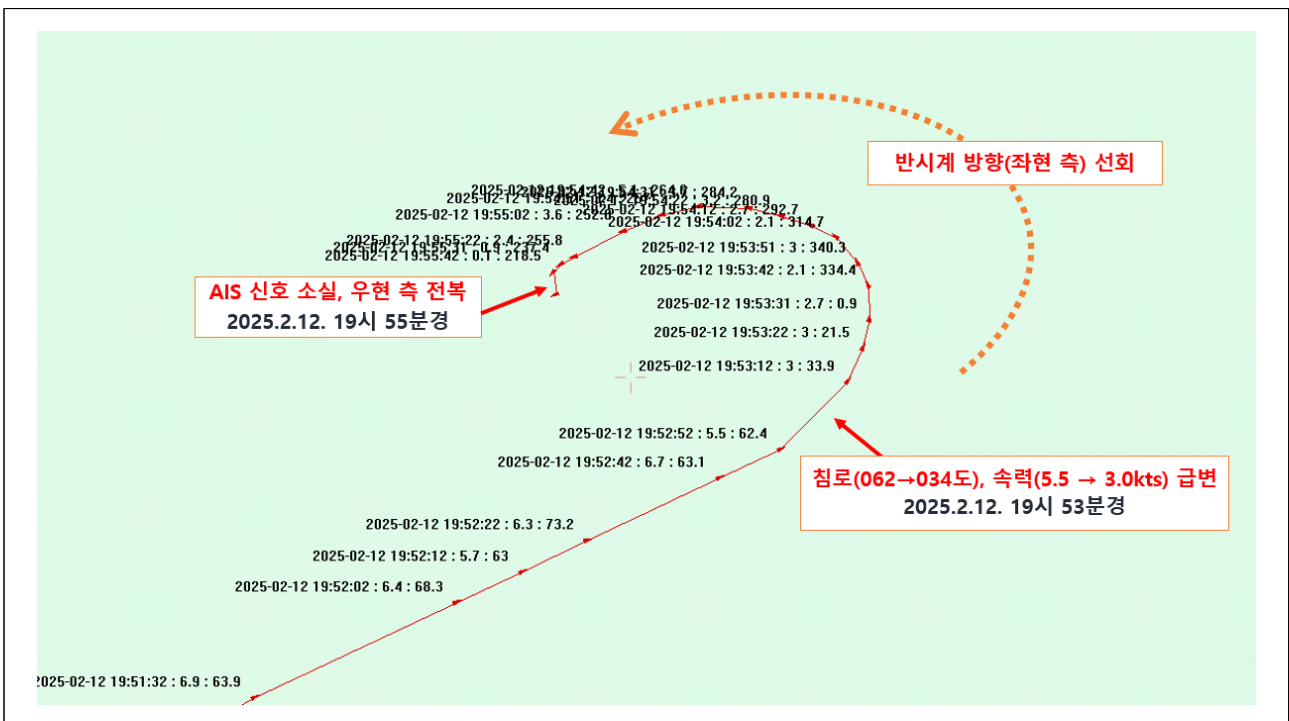
<그림 12> 사고 발생 당시 선체 항적

- 4.1.1 어선 제2066재성호는 2025년 2월 12일 18시 22분경 조업지에서 성산포항으로 항해를 시작한 후 불과 약 1시간 30분 뒤인 19시 55분경 전복되었다.
- 4.1.2 전복 사고 발생 전 선장은 선체의 우현 측 갑판 통로에 현측 불워크의 절반 정도인 약 35cm 정도의 해수가 차 있는 것을 발견하고 이 해수를 선외로 배출하려는 목적으로 좌현으로 급격히 변침하였다.
- 4.1.3 선장이 선체를 좌현 측으로 돌린 2월 12일 19시 53분경 이 선박의 침로는 약 062도에서 034도로 급변하였고, 속력도 약 5.5노트에서 약 3노트로 떨어졌으며, 선체는 반시계 방향으로 선회하였음을 <그림 12>와 <그림 13>의 AIS 항적 자료를 통해 확인할 수 있다.

- 4.2.11 선체가 우현 측으로 계속 기울어지는 것에 위험을 느낀 선장은 조타기를 좌현 측으로 급격하게 변침하였다고 진술한 바 있으며, 이는 외방경사<sup>24)</sup>를 발생시켜 선체를 더 우현 측으로 기울게 작용하였고 얼마 뒤 선체는 복원성을 상실하고 전복되었다.

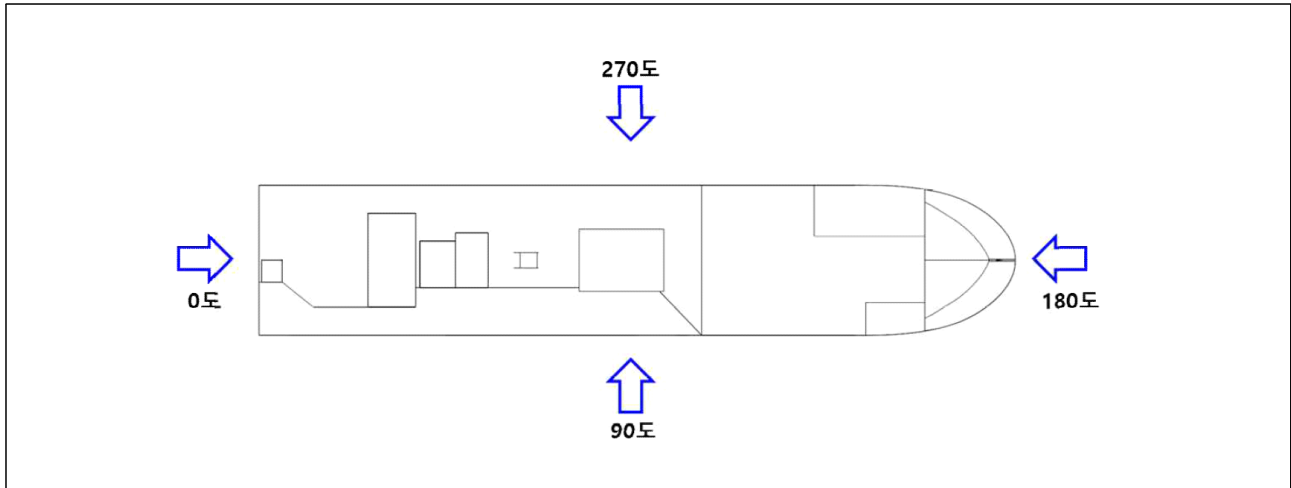
<그림 17> 선체에 작용하는 파향(선미 000도, 선수 180도)

4.4.3 사례 2 상황에서 선체는 우현 측으로 경사진 상태에서 좌현 측으로 파도를 맞는 상황으로 측면파(270도)와 선미사파(300도)를 받을 경우 횡동요(Roll)가 크게 나타났으며, 유의파고 2미터에서는 약 11도, 유의파고 3미터는 약 17도의 경사가 발생할 것으로 계산되었다.

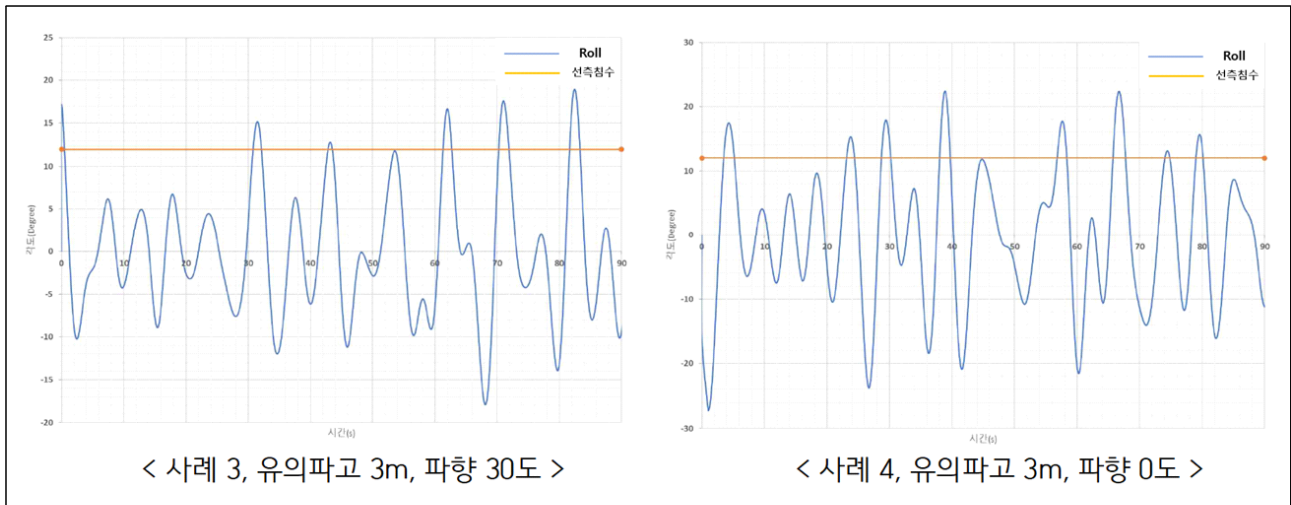
**<그림 20> 사례 4 조건에서의 선체 운동 분석 결과**

4.4.11 선장이 선체 우현 통로에 해수가 차 있는 것을 발견한 2월 12일 19시 52분경 횡경사가 약 10도 내지 11도 생긴 상황에서, 사례 3과 사례 4의 운동 해석을 고려하면 선체의 횡경사는 최대 10도 이상이 더해져 선측 현단까지 해수면 아래로 잠기는 상황이 발생하며, 이에 선체는 침수되어 복원성을 잃으며 전복 상황에 이르렀을 것으로 추정된다.

4.4.12 선체 횡경사를 시간 영역에 따라 해석한 <그림 20>을 살펴보면 유의파고 및 파향에 따라 선측이 완전히 침수되는 각도 이상의 횡동요가 빈번히 발생하는 것을 확인할 수 있다.
