목포해심 제2022-006호

어선 제105대진호 선원사망사건

이 유

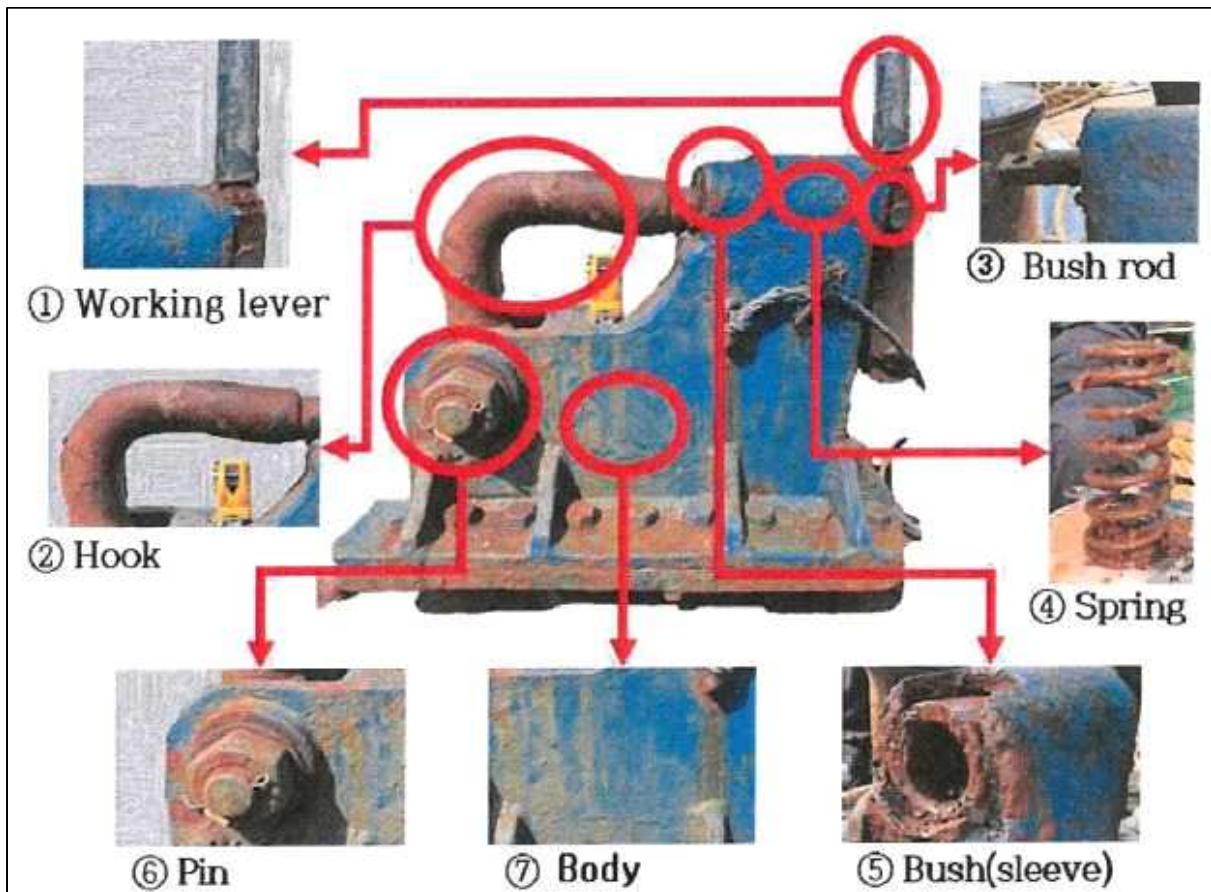
[그림 4] 제105대진호 어구 고박장치 구성 부품

이 선박의 고박장치는 [그림 4]와 같이 예인줄을 고정하는 후크(Hook)와 후크를 분리하는 작동레버, 몸체(Body), 후크와 몸체를 고정하는 핀(Pin), 후크 끝단을 잡고 있는 슬리브(Sleeve), 작동레버와 연결된 슬리브 로드(Sleeve Rod) 그리고 슬리브 로드에서 끼워진 스프링(Spring)으로 구성되어 있다.

사고 이후 상당 기간이 경과된 후 이루어진 현장조사 시 고박장치의 외관 상태를 보여주는 [그림 4]와 비교하여 [사진 6]과 같이 사고 발생 다음날 확인된 고박장치의 모습을 보면 작동레버 고정용 로프를 걸 수 있는 고리가 본체와 작동레버에 설치되어 있지 않았으므로 사망 선원이 고박장치에 예인줄을 고박할 때 작동레버를 로프 등으로

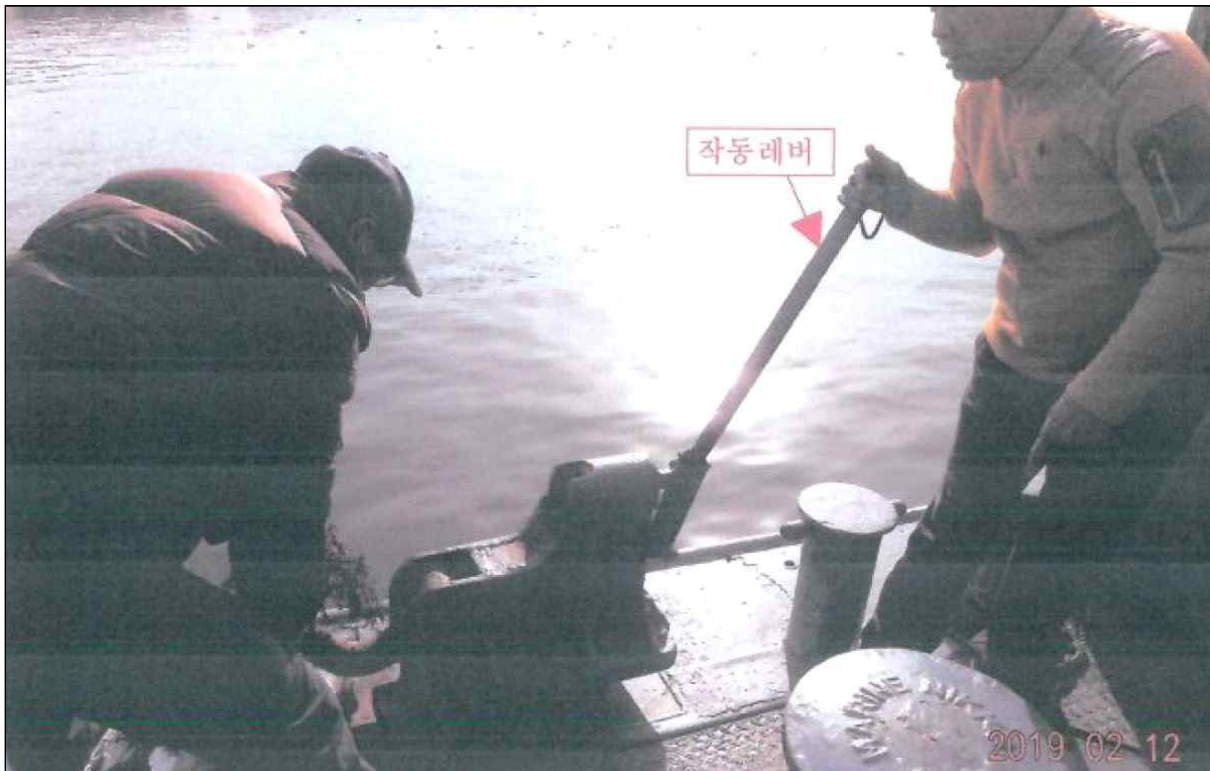
[사진 2] 어구 고박장치 레버를 작동하는 모습

고박장치의 작동방법을 살펴보면 [사진 2]와 같이 작동자가 작동레버를 뒤로 당기면 슬리브가 뒤로 이동하고, 그 상태에서 후크를 올리면 슬리브가 이동하기 전 자리에 후크 끝단이 놓인다. 이후 작동자가 작동레버를 놓거나 앞으로 밀어 슬리브를 앞으로 이동시킨다. 이에 따라 작동자가 작동레버를 뒤로 당기기 전 슬리브가 있던 위치에 슬

리브가 다시 놓이게 되면 후크 끝단이 30~35밀리미터 정도 슬리브 안쪽으로 들어가 고박장치가 체결된다. 그리고 이 상태에서 선원이 작동레버를 뒤로 당기면 슬리브가 뒤로 이동하고 후크가 예인줄이 당기는 힘에 의해 뒤로 쫓겨지면서 고박장치가 풀린다.

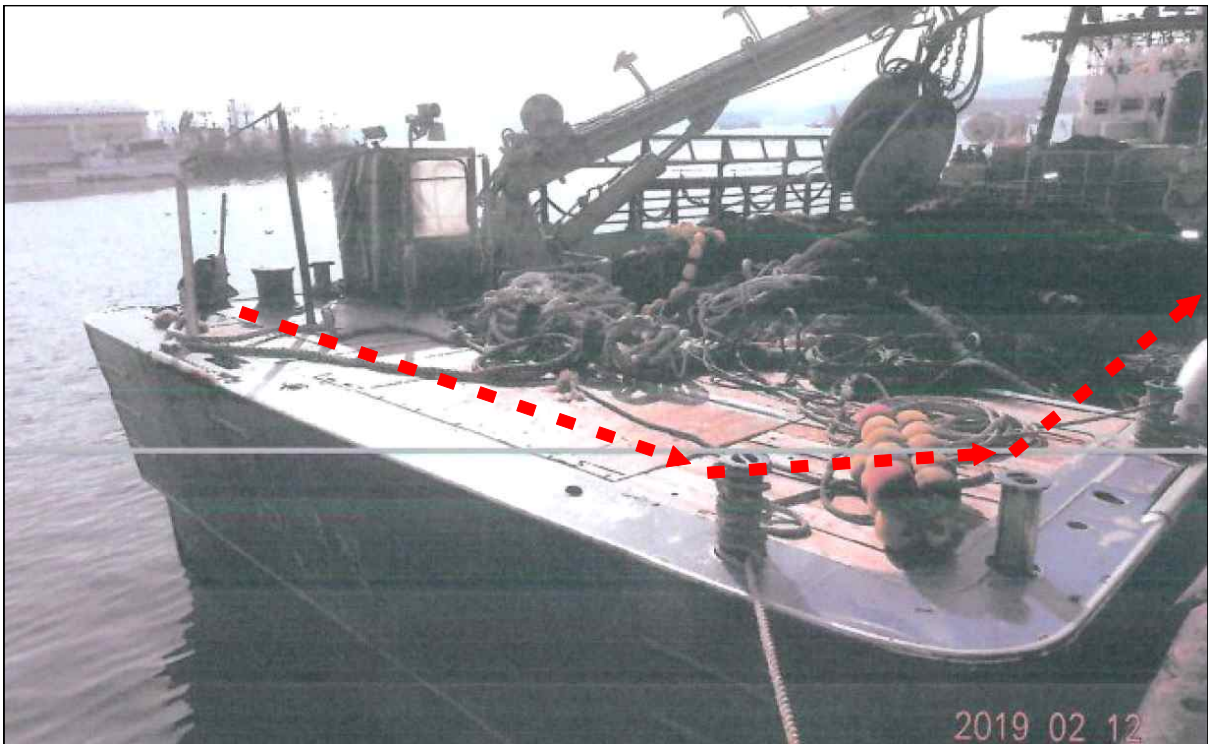
[사진 3] 사망 선원이 선미 좌현에서 거주구역으로 이동 시 경로

고박장치의 작동을 담당하는 선원이 선미 갑판에서 대기하다가 선내 거주구역으로 들어오기 위해서는 선미 좌현에서 우현으로 가로질러 이동한 다음 우현에서 거주구역으로 이동하여야 한다([사진 3] 참조).

그러나 제105대진호 선장은 제105대진호 어로장이 본선의 속력을 먼저 올리며 예인줄에 급격한 장력이 미칠 수 있는 상황을 초래했음에도 어로장의 지시에 따라 [사진 3]과 같이 사망 선원이 위험반경을 거쳐 이동하도록 함에 따라 사망 선원이 고박장치가 풀리면서 튕겨져 나온 예인줄에 맞아 해상으로 추락하였고, 이러한 제105대진호 선장의 작업안전 관리 소홀 또한 이 사고 발생의 주된 원인이 되었다고 본다.

나. 대형선망어업 어선의 선장은 모선이 등선과 예인줄로 연결된 상태로 항행 중 선원이 예인줄의 위험반경 안으로 들어갈 수 있는 상태로 갑판에서 이동해야 하는 경우 예인줄에 장력이 생기지 않는 상태에서 선원이 안전한 장소로 이동하도록 작업안전을 관리하여야 한다.

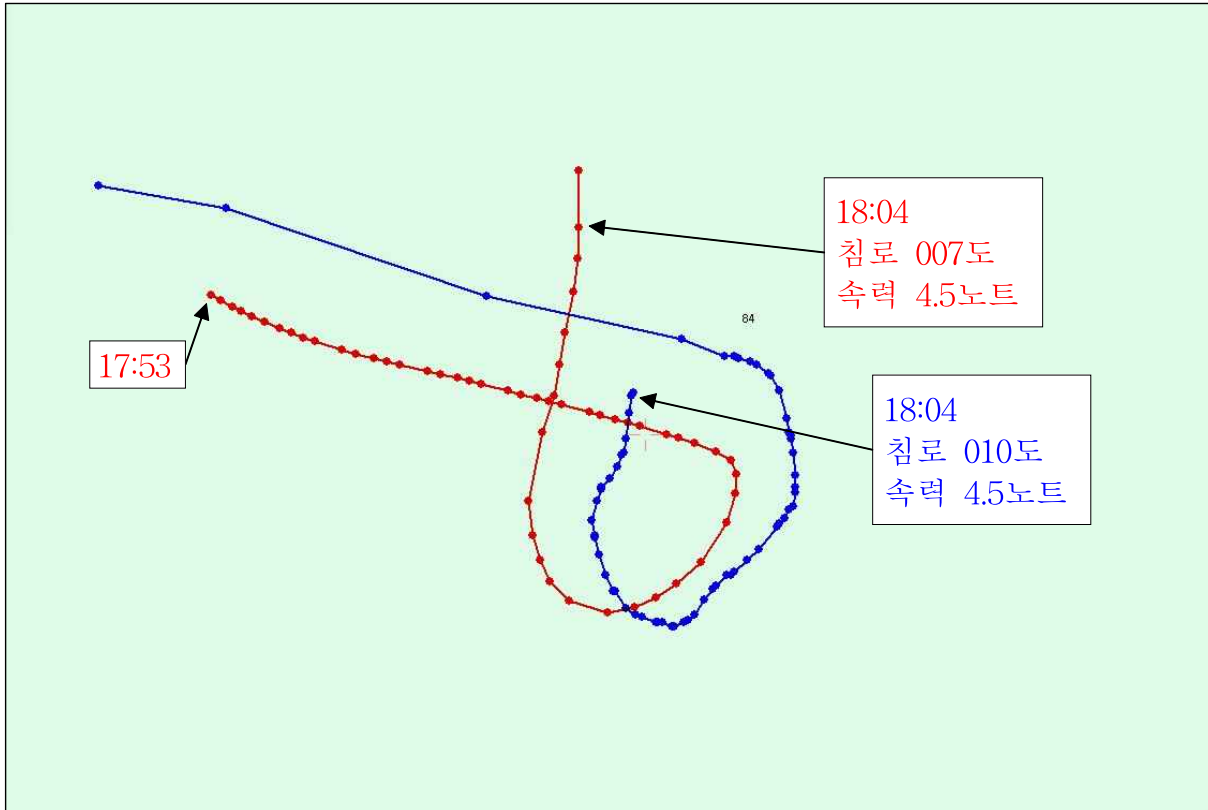
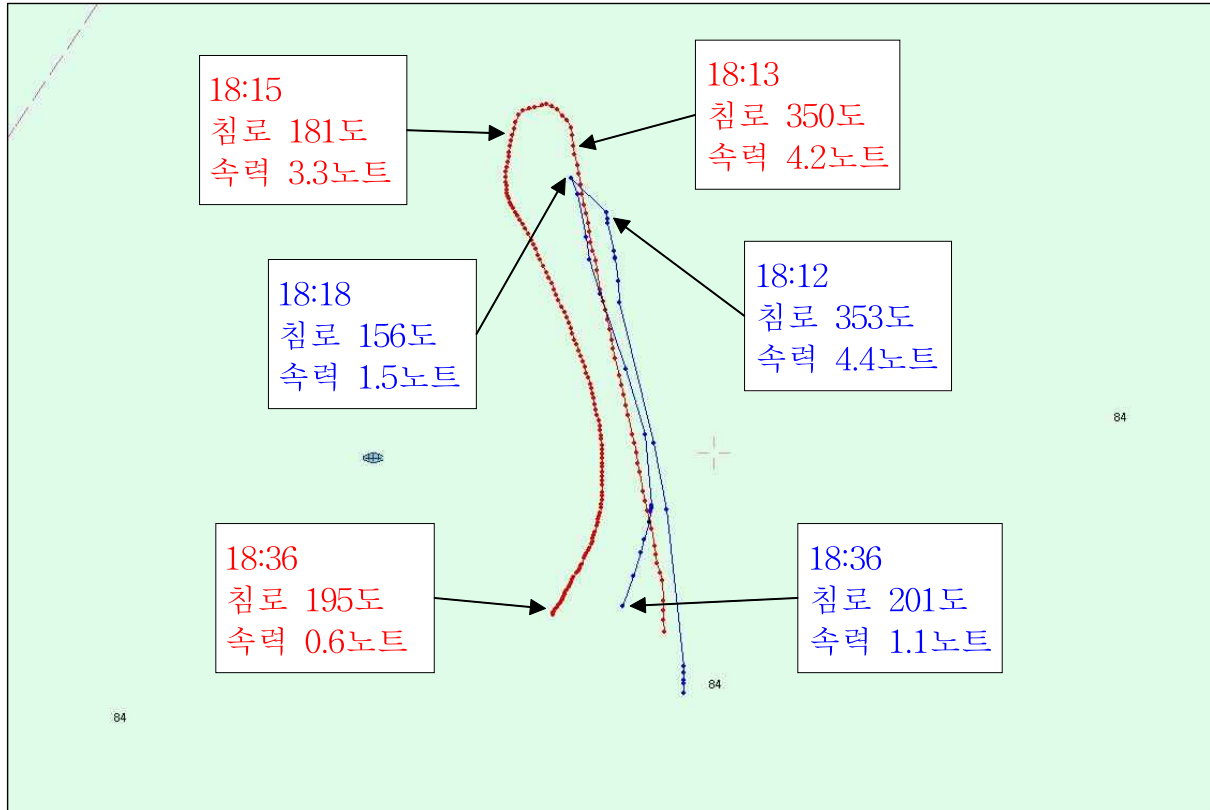
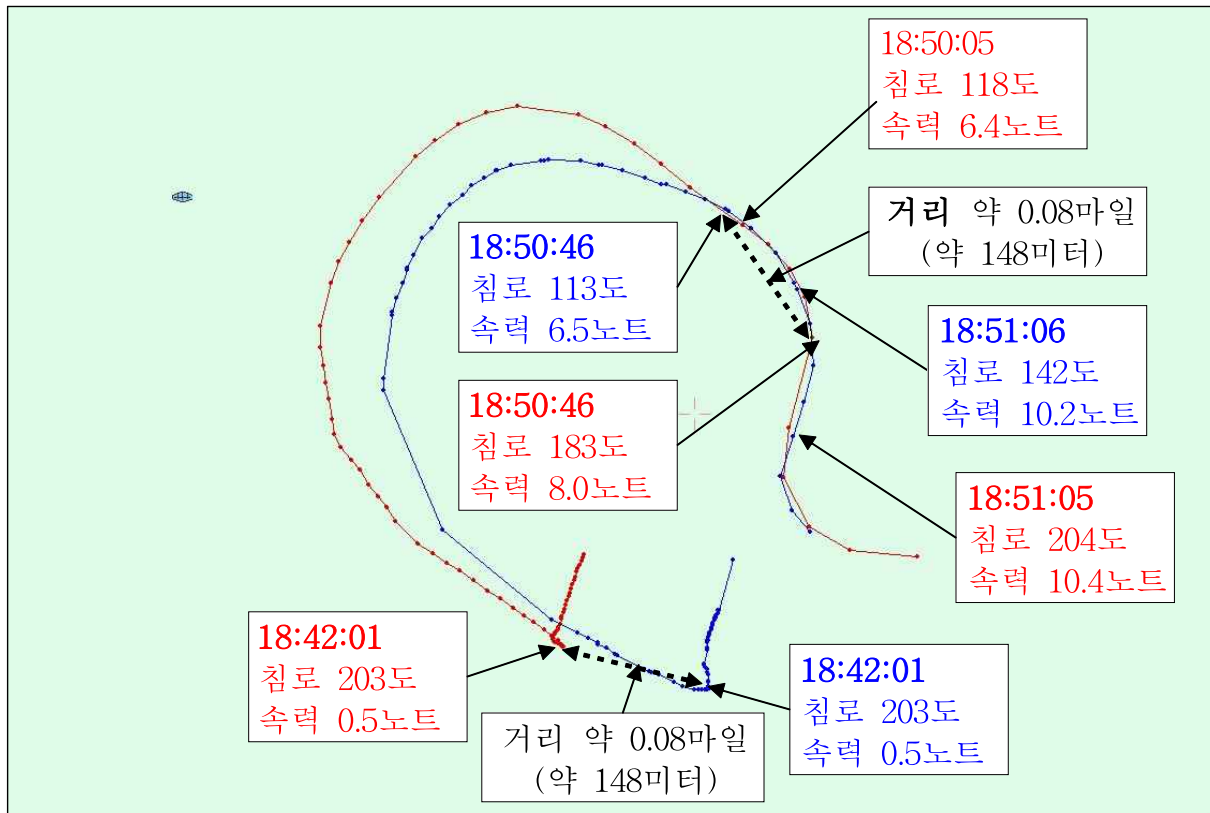
이후 제105대진호와 제206대진호는 [그림 6~8]과 같이 속력을 맞추어 어군을 탐지하며 항행하였으나 조업이 가능한 어군을 탐지하지 못하였다. 이에 어로장 B는 같은 날 18시 50분경 선장 A에게 선미 갑판에 대기 중인 선원을 현장에서 철수시킬 것을 지시하면서 주기관을 직접 사용하여 속력을 올렸고 초단파무선전화로 제206대진호를 호출하여 “회전 올려라”라고 속력을 올릴 것을 지시하였다.

[그림 6~8]의 항적을 살펴보면 사고 당일 제105대진호와 제206대진호는 거문도에서 출발한 후 예인줄을 연결하고 어군을 탐지하기 위하여 서로 속력을 맞추어 비교적 일정한 거리를 두고 항행하였다. 이후 제105대진호 어로장이 사고 발생 약 1분 전 스스로 속력을 올려 제206대진호와 속력 차이가 생기면서 일정 시간 양 선박이 멀어지게 된 것으로 판단된다. 따라서 제105대진호의 속력이 먼저 올라감으로써 양 선박에 발생한 거리 차에 의해 예인줄에 급격한 장력이 미친 것으로 판단된다.

그러나 제105대진호 어로장은 제105대진호가 제206대진호와 예인줄로 연결되어 항행 중 조업할 수 있는 어군이 탐지되지 않자 선미 갑판에서 어구 투망을 위해 대기하던 사망 선원에 대한 현장 철수를 명하였다. 그리고 곧바로 제206대진호에 구체적인 속력이나 증속 방법을 지시하지 않고 먼저 제105대진호의 속력을 직접 올리며 예인줄에 급격한 장력이 발생하게 하였다. 이로 인하여 불완전하게 체결되어 있는 고박장치가 풀리면서 고박장치에서 튕겨져 나간 예인줄에 사망 선원이 맞아 해상으로 추락하여 사망에 이르게 하였다.

가. 대형선망어업 어선의 어로장은 모선이 등선과 예인줄로 연결된 상태로 항행 중 등선과의 속도 차이로 인하여 예인줄에 급격한 장력이 생기지 않도록 작업을 지휘하여야 한다.

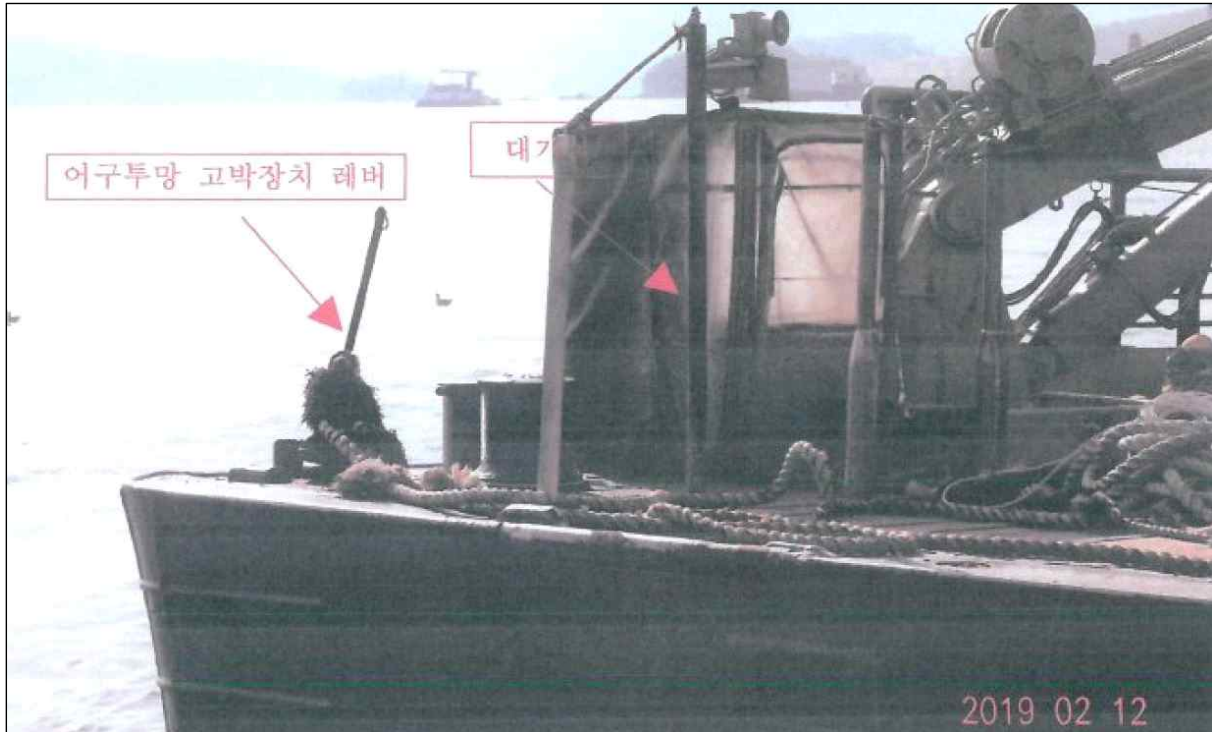
[사진 4] 사망 선원이 작동을 담당한 어구 고박장치와 선미 좌현 대기 장소

사망 선원은 고박장치 작동 담당자로서 제105대진호와 제206대진호 사이에 예인줄 연결 작업이 진행될 때 다른 선원들과 함께 선미 갑판으로 나와 어로장의 투망 지시가 내려지면 고박장치를 작동하기 위해 선미 갑판에서 대기하였다([사진 4] 참조).

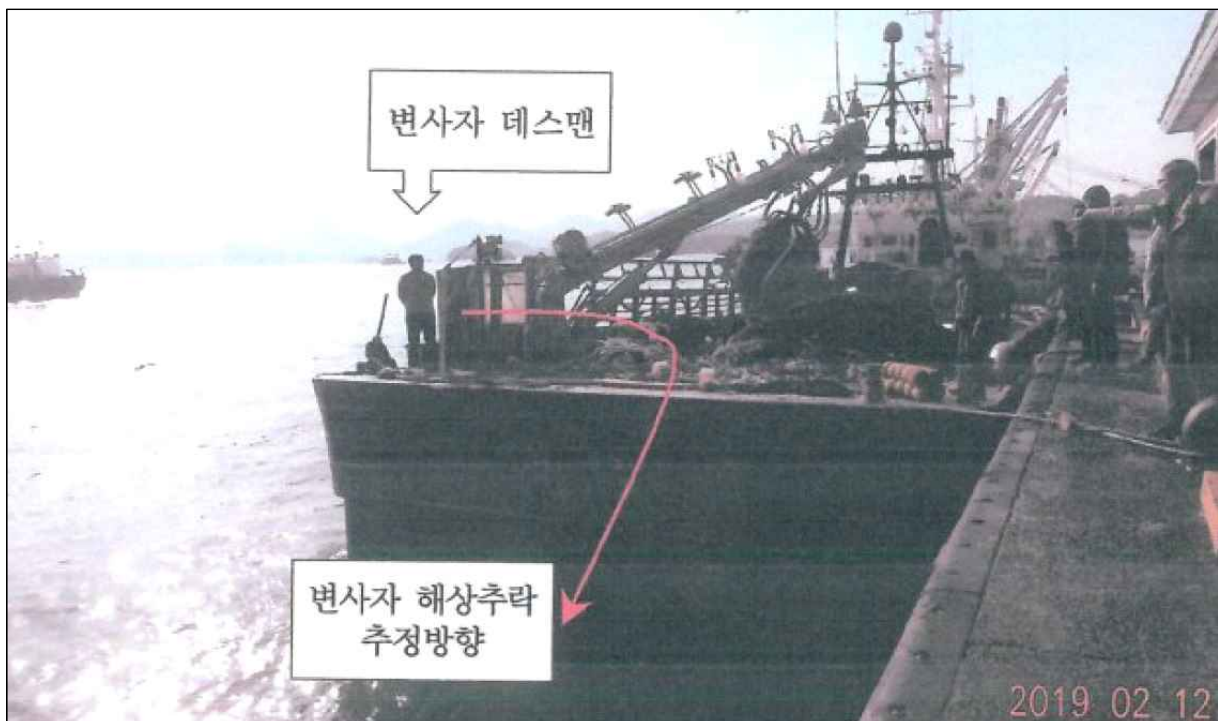
[사진 5] 사고 발생 전 사망 선원의 위치 재연 모습 및 해상 추락 방향

사망 선원은 선장 A의 지시에 따라 선실로 들어가기 위해 선미 갑판 좌현에서 우현으로 이동하던 중 2019년 2월 11일 18시 51분경 전라남도 여수시 삼산면 거문도등대로부터 142도 방향, 거리 약 11.0마일의 북위 33도 51분 41초 · 동경 127도 27분 23초 해상에서 고박장치가 풀리면서 해상으로 튕겨져 나간 예인줄에 맞아 해상으로 추락하였다([사진 5] 참조).

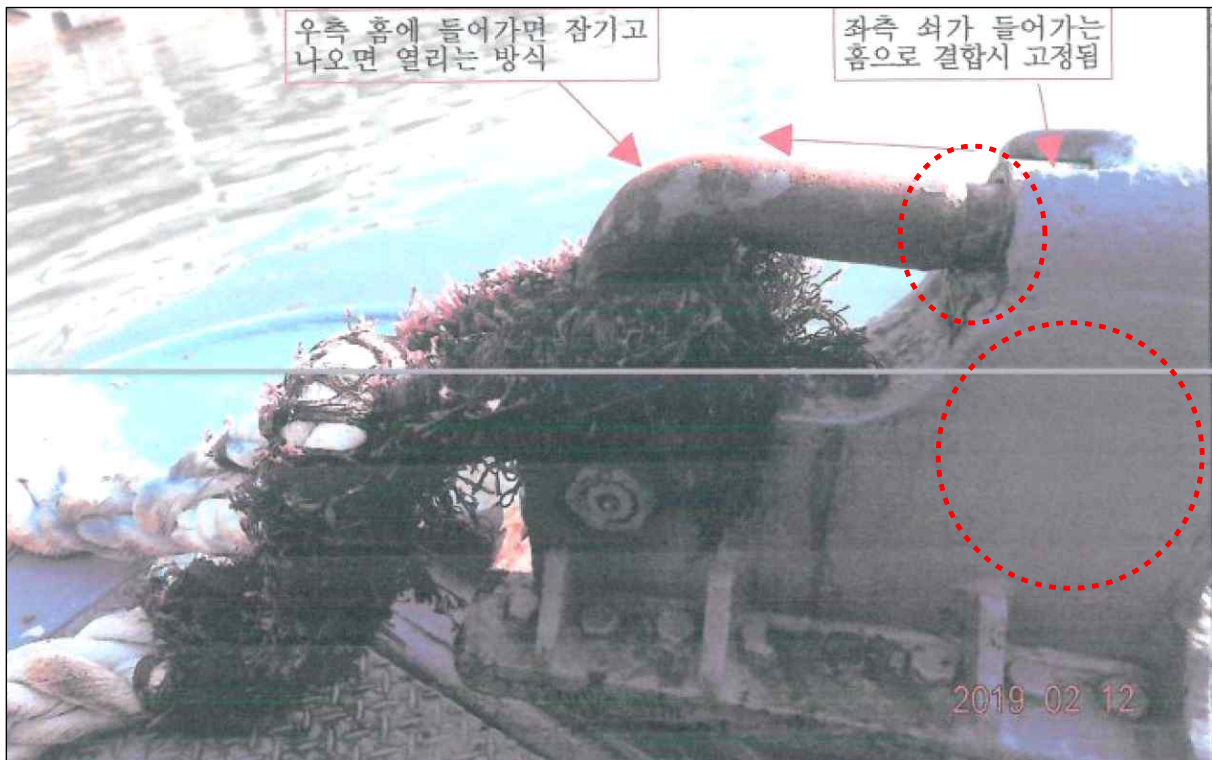
[사진 6] 제105대진호 어구 고박장치가 정상적으로 체결된 모습

여수해양경찰에서는 사고가 발생한 다음 날인 동년 2월 12일 전라남도 여수시 어항 단지로 여수수협 위관장 앞 돌체부두에 계류 중인 제105대진호에 승선하여 실황 조사를 실시하였다. 조사 결과 [사진 6]과 같이 고박장치는 파손 흔적이 없었고 정상적으로 작동하는 것이 확인되었으며, 고박장치 본체와 작동레버에 고정용 로프를 연결한 수 있는 고리는 설치되어 있지 않았다.

사고 후 진행된 예인 저항 실험 결과를 볼 때 제105대진호에 설치된 어구 고박장치는 정상적으로 체결된 상태에서 예인 중 풀릴 수 없는 것으로 판단된다. 이 사건에서 해당 고박장치는 [사진 6]과 같이 사고 당시 손상되지 않은 상태로 자동적으로 풀렸고 손상되지 않았으며 사고 이후에도 정상적으로 작동하였다.

제105대진호에 설치된 고박장치의 경우 정해진 관리지침이 없었던 점, 작동레버 담당 선원이 고박장치의 작동 상 이상을 제105대진호 기관장에게 보고하면 제105대진호 기관장이 그 상태를 살펴 수리 등 정비를 진행하는데 제105대진호에 해당 고박장치가 설치된 후 사고가 발생하기 전까지 제105대진호 기관장이 고박장치의 핀 부위에 윤활제를 바라는 것 이외에 고박장치와 관련한 특별한 수리 등 정비 이력이 없는 점, [사진 6]과 같이 고박장치가 정상적으로 체결되었을 때에도 후크 끝단이 슬리브에 완전하게 삽입되지 않는 점, [사진 8]과 같이 사고 후 진행된 고박장치에 대한 육상 예방 실험에서 후크 끝단과 슬리브가 접촉하면서 후크 끝단이 눌린 점, 그리고 제105대진호 기관장이 사고가 발생한 후 고박장치의 후크 끝단을 두겹게 용접하여 보강한 점을 고려할 때 예인 중 고박장치에 지속적으로 반복적인 힘이 가해져 후크와 슬리브 사이에 접촉이 생기면서 고박장치가 불완전하게 체결될 경우 후크 끝단이 슬리브에서 벗어날 수 있는 정도로 후크 끝단과 슬리브 접촉면이 변형·마모되어 있었다고 판단된다.

고정함으로써 고박장치가 완전하게 체결된 것을 확인할 수 있는 과정을 거치지 아니한 것으로 보인다. 따라서 사고 당시 고박장치는 작동자에 의해 체결 여부가 확실히 확인되지 아니한 상태에서 슬리브가 본체에 일시적으로 고착된 상태로 불완전하게 체결되어 있었던 것으로 판단된다.

다. 대형선망어업 어선의 선원은 예인줄을 고박장치에 연결하는 경우 고박장치가 완전하게 체결된 것을 반드시 확인하여야 한다.

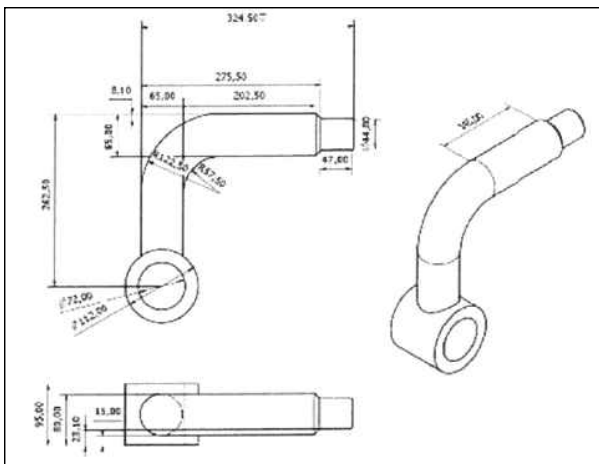
어구 고박장치 후크 설계도

목포해양대학교 산학협력단에서 2020년 3월 31일부터 6월 28일까지 이 사건과 관련하여 연구를 진행하면서 제105대진호에 설치된 고박장치를 기준으로 고박장치를 새로이 제작하였다. 제작된 고박장치로 육상에서 예인 저항 실험을 수행한 결과, 제105대진

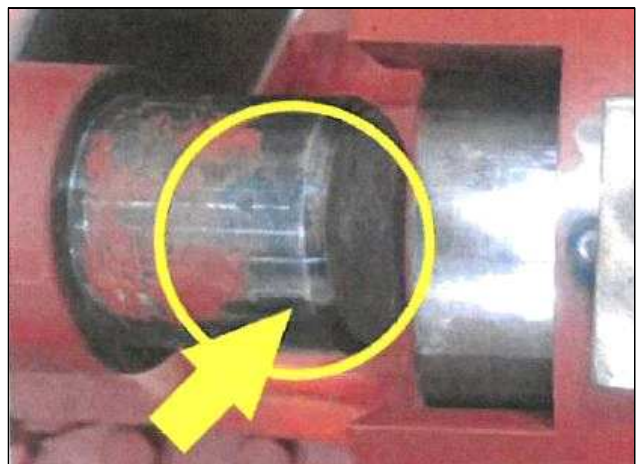
실험 후 후크 표면 모습

호가 제206대진호를 예인하는 경우 약 5tonf의 힘이 작용하고, 고박장치가 정상적으로 체결된 상태에서는 고박장치에 10tonf의 힘이 작용하더라도 풀리지 않는다는 것을 확인하였다. 또한, 실험 후 후크와 슬리브 상태 확인 결과 후크와 슬리브 연결 부분에서 접촉에 의하여 후크 표면에 눌린 흔적이 확인되었다([사진 7, 8] 참조).

기관장은 이 사건 사고 발생 후 두 번째 항차를 마치고 고박장치 후크 끝단이 1밀리미터 정도 늘어나도록 후크 끝단의 마모된 부분을 두겹게 용접하여 보강하였다.
