## **Pengadilan Keselamatan Maritim Mokpo No. 2022-006**

### **Kasus Kematian Awak Kapal Penangkap Ikan Daejin No. 105**

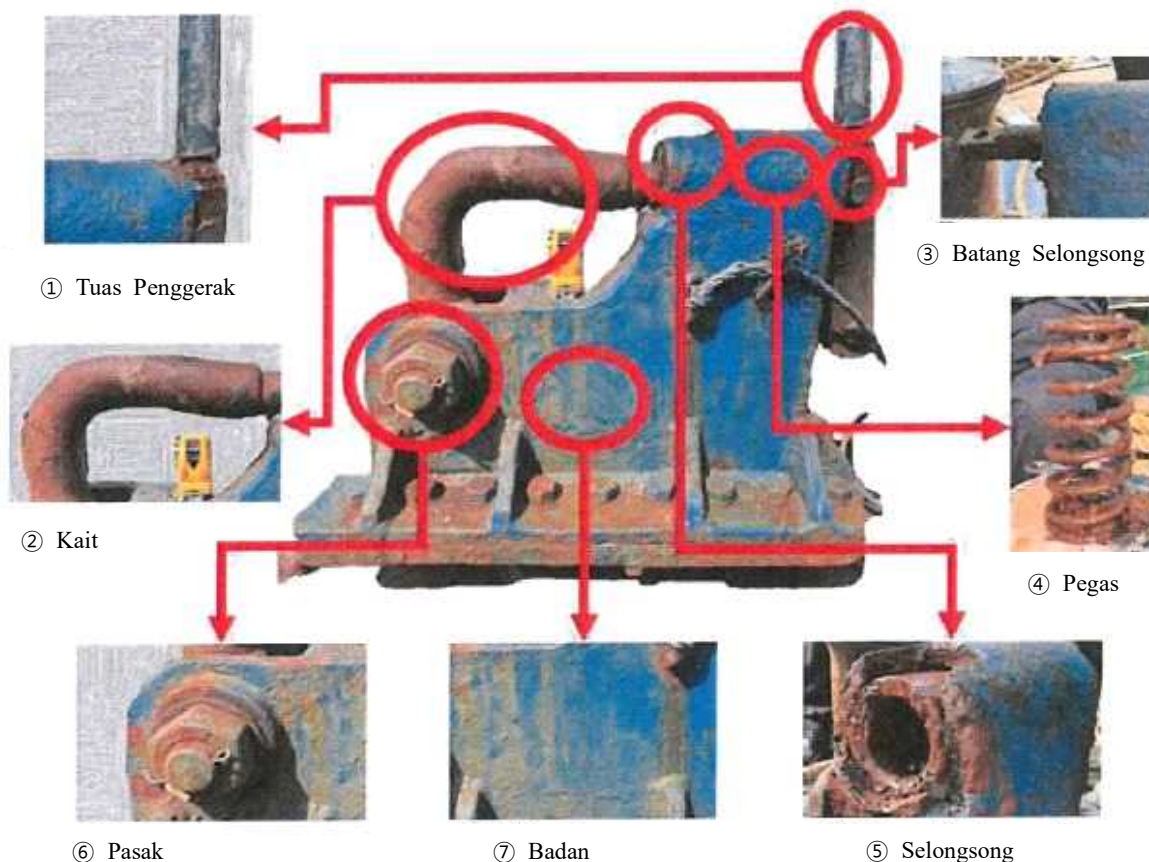
[Gambar 4] Komponen Penyusun Perangkat Pengikat Alat Tangkap Kapal Daejin No. 105

Perangkat pengikat kapal ini, sebagaimana ditunjukkan pada [Gambar 4], terdiri atas kait untuk menahan tali tunda, tuas penggerak untuk melepaskan kait, badan perangkat, pasak untuk mengunci kait dan badan perangkat, selongsong yang menahan ujung kait, batang selongsong yang terhubung dengan tuas penggerak, serta pegas yang terpasang pada batang selongsong.

Dibandingkan dengan [Gambar 4] yang menunjukkan kondisi luar perangkat pengikat saat investigasi lapangan dilakukan setelah jangka waktu yang cukup lama sejak kecelakaan, wujud perangkat pengikat yang dipastikan pada hari berikutnya setelah kecelakaan terjadi seperti ditunjukkan pada [Foto 6] memperlihatkan bahwa cincin penambat untuk mengaitkan tali pengikat tuas tidak terpasang pada badan perangkat maupun pada tuas penggerak. Hal ini mengindikasikan bahwa saat Awak Kapal Korban mengikat tali tunda pada perangkat pengikat, ia tidak melalui proses untuk memastikan pengikatan perangkat secara sempurna, seperti mengunci tuas penggerak

menggunakan tali atau sarana lainnya. Oleh karena itu, dinilai bahwa pada saat kecelakaan terjadi, perangkat pengikat terpasang secara tidak sempurna dalam kondisi selongsong mengalami kemacetan sementara pada badan perangkat, tanpa dipastikan status pengikatannya oleh operator.

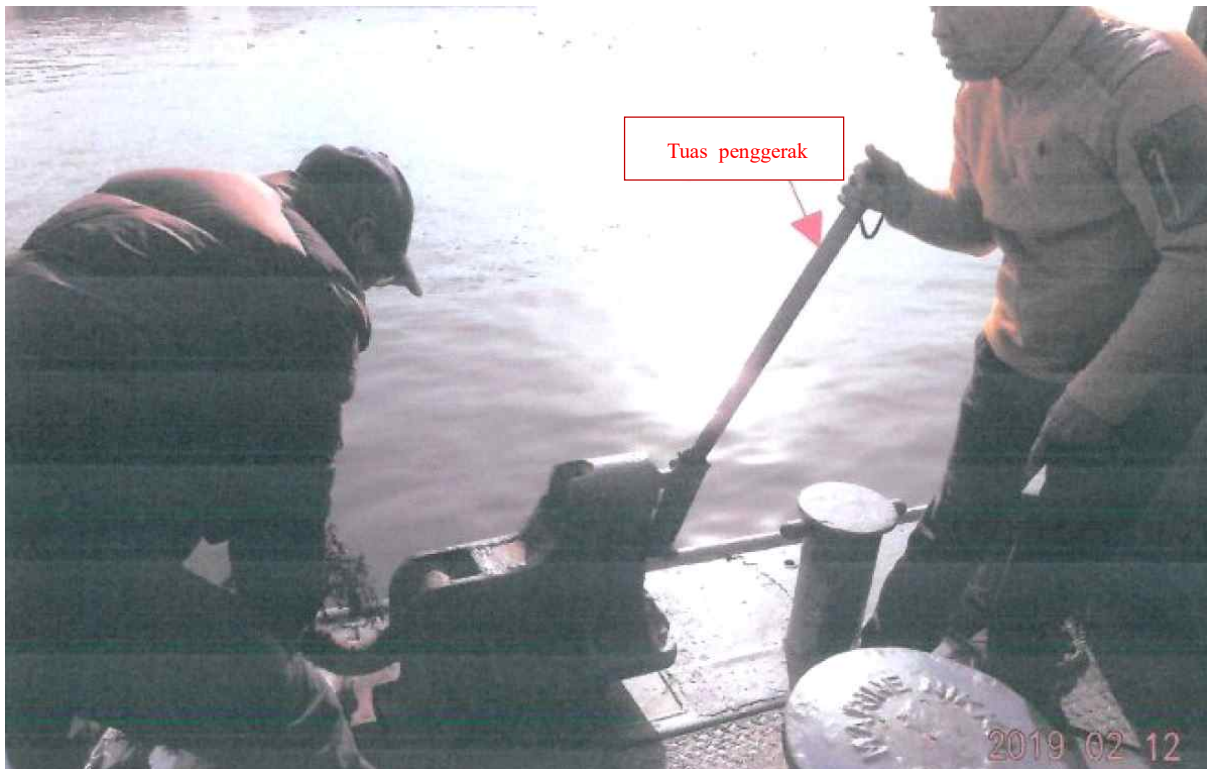
[Foto 2] Penampakan Pengoperasian Tuas Perangkat Pengikat Alat Tangkap

Terkait cara kerja perangkat pengikat, seperti ditunjukkan pada [Foto 2], ketika operator menarik tuas penggerak ke belakang, selongsong akan bergerak ke belakang. Dalam kondisi tersebut, jika kait diangkat, ujung kait akan berada di posisi sebelum selongsong bergerak. Setelah itu, operator melepas atau mendorong tuas penggerak ke depan sehingga selongsong bergerak ke depan. Dengan begitu, ketika selongsong kembali ke posisi sebelum tuas penggerak ditarik ke belakang, ujung kait masuk sekitar 30 hingga 35 milimeter ke dalam selongsong sehingga perangkat pengikat terkunci.

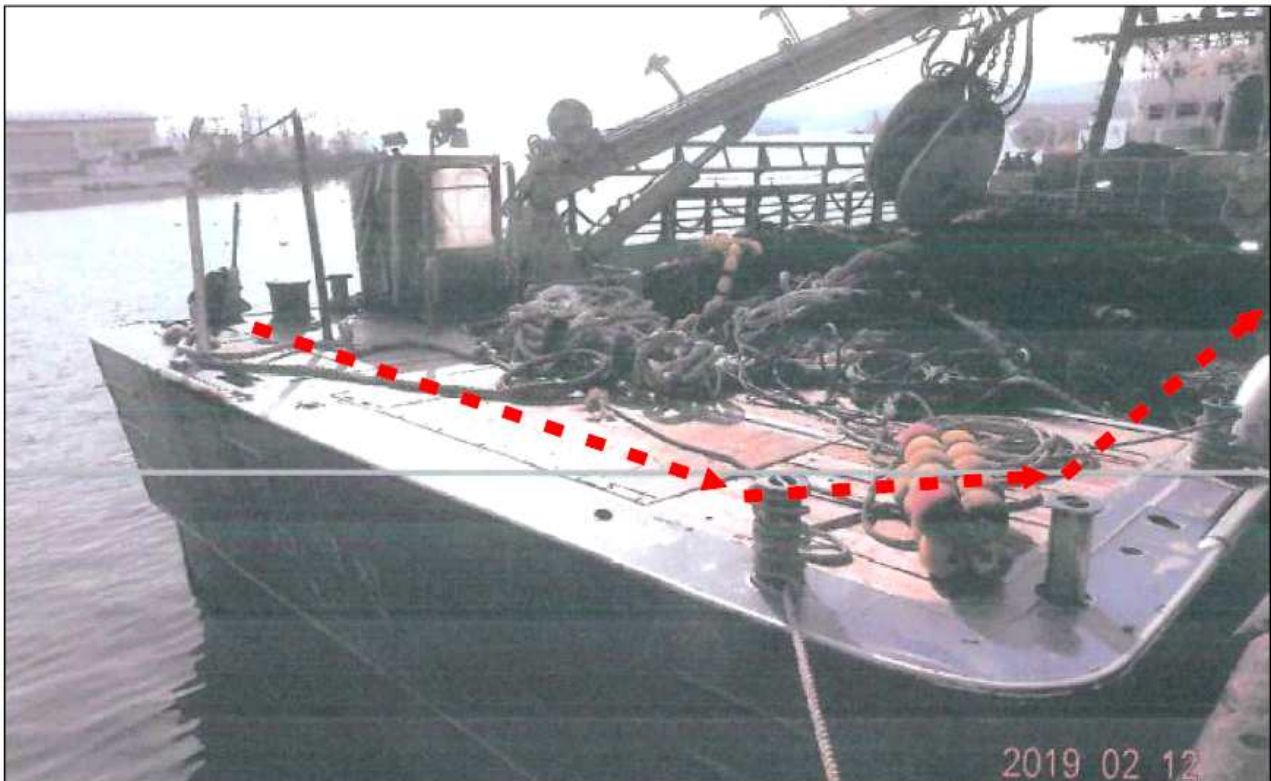
[Foto 3] Jalur Pergerakan Awak Kapal Korban dari Geladak Buritan Sisi Kiri menuju Area Akomodasi

Agar awak kapal yang bertugas mengoperasikan perangkat pengikat dapat masuk ke area akomodasi kapal setelah bersiaga di geladak buritan, ia harus berjalan menyeberang dari bagian kiri buritan ke kanan, lalu bergerak dari buritan kanan menuju ke area akomodasi (lihat [Foto 3]).

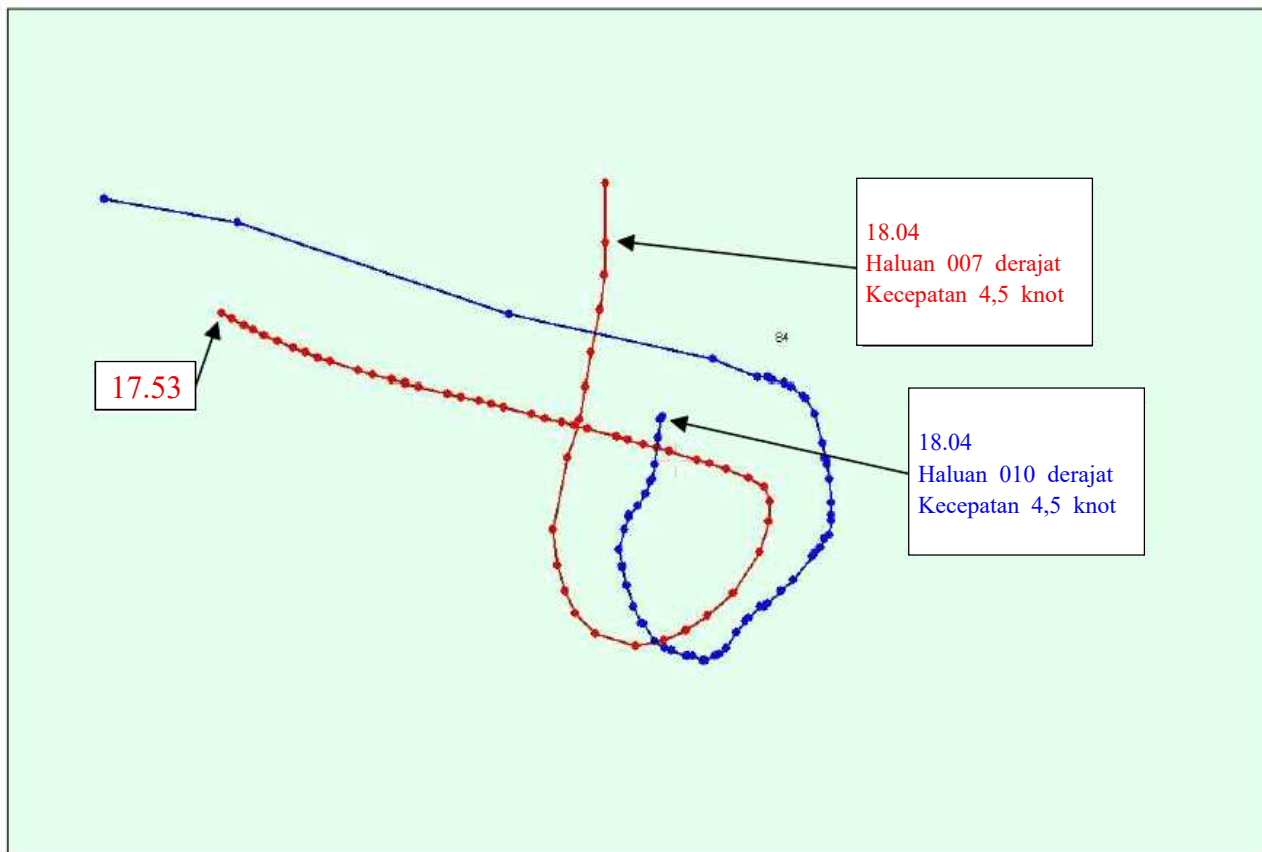
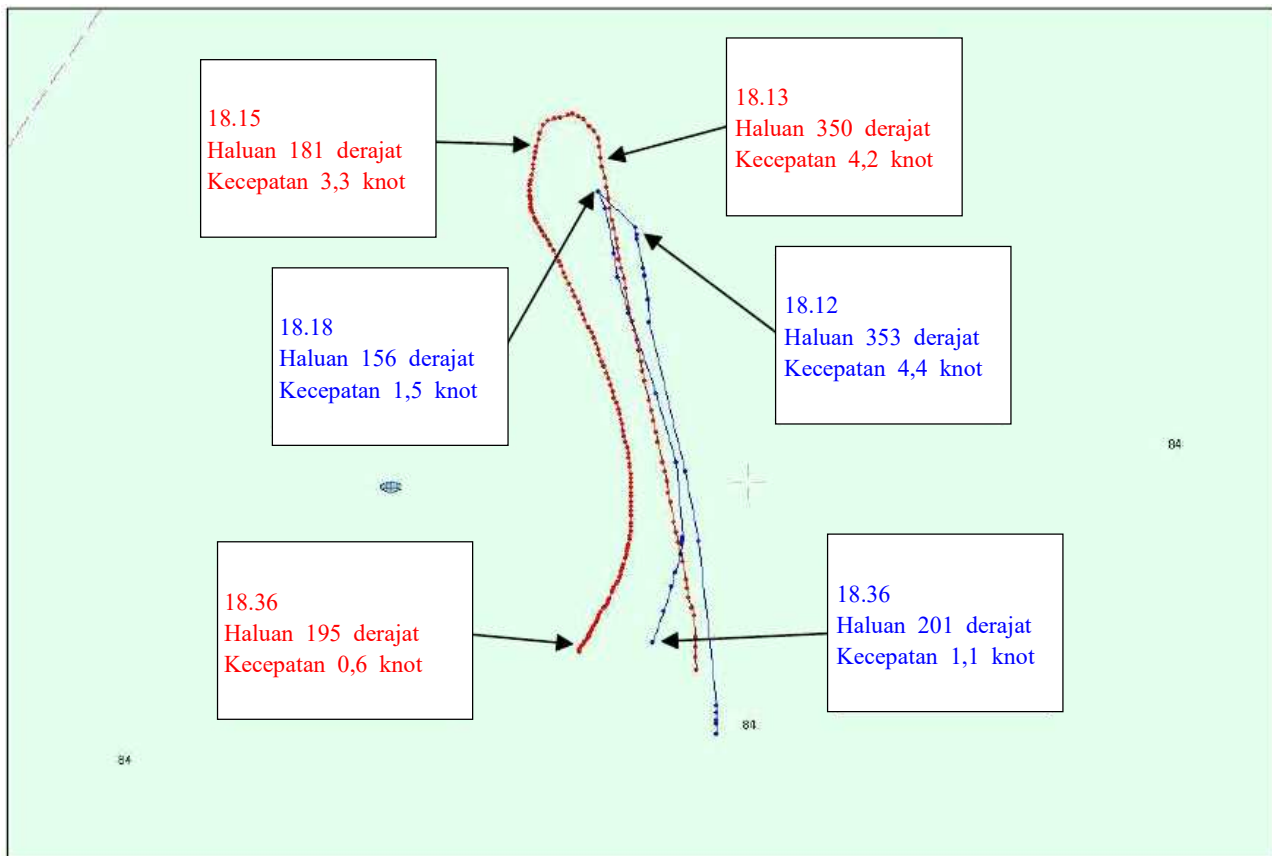
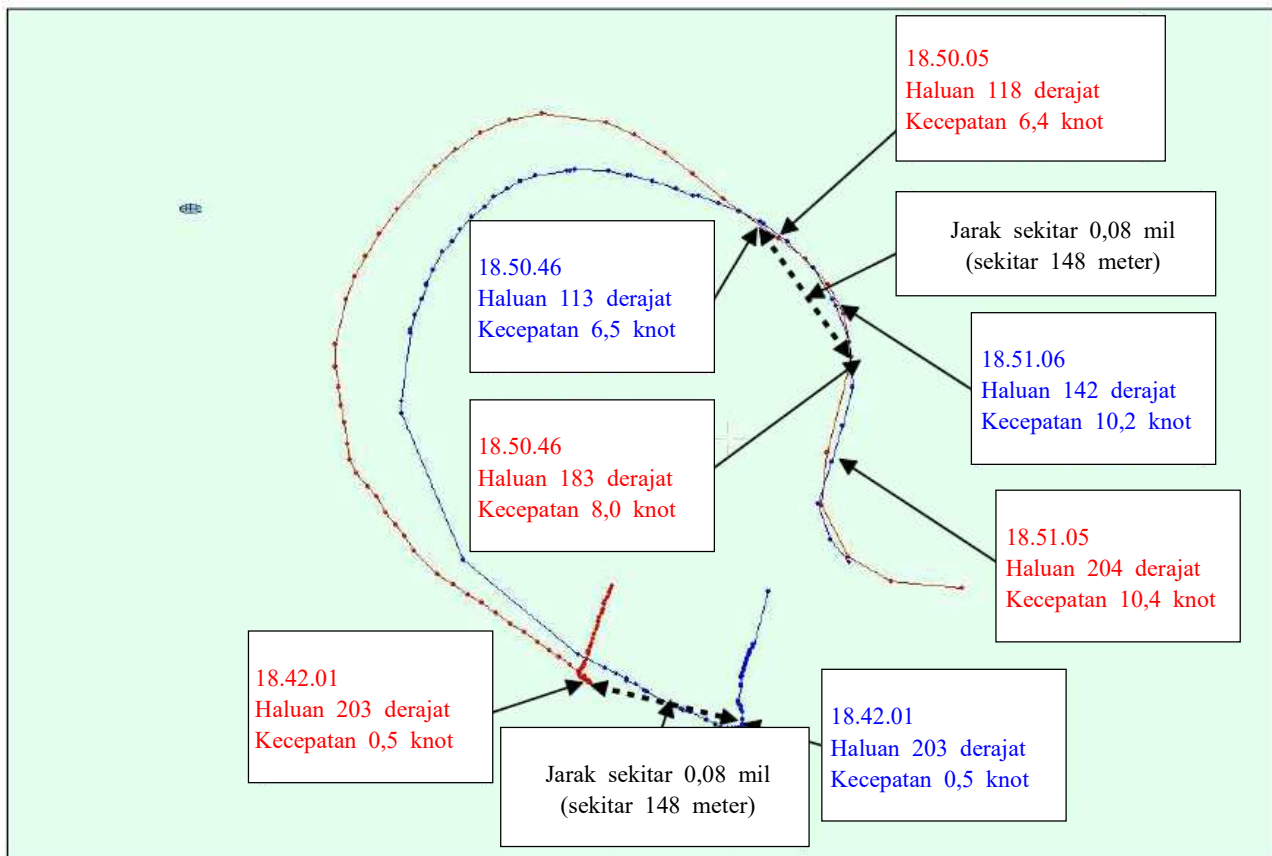
Meninjau jejak pelayaran pada [Gambar 6–8], pada hari kecelakaan, kapal Daejin No. 105 dan kapal Daejin No. 206 bertolak dari Pulau Geomun, lalu menghubungkan tali tunda dan berlayar dengan jarak yang relatif konstan sembari menyelaraskan kecepatan untuk mencari kawanan ikan. Setelah itu, Fishing Master kapal Daejin No. 105 menaikkan kecepatan secara mandiri sekitar 1 menit sebelum kecelakaan terjadi, sehingga terjadi perbedaan kecepatan dengan kapal Daejin No. 206 yang menyebabkan kedua kapal saling menjauh untuk jangka waktu tertentu. Oleh karena itu, dinilai bahwa peningkatan kecepatan kapal Daejin No. 105 yang lebih awal menimbulkan perbedaan jarak antara kedua kapal, yang pada akhirnya memberikan tegangan mendadak pada tali tunda.

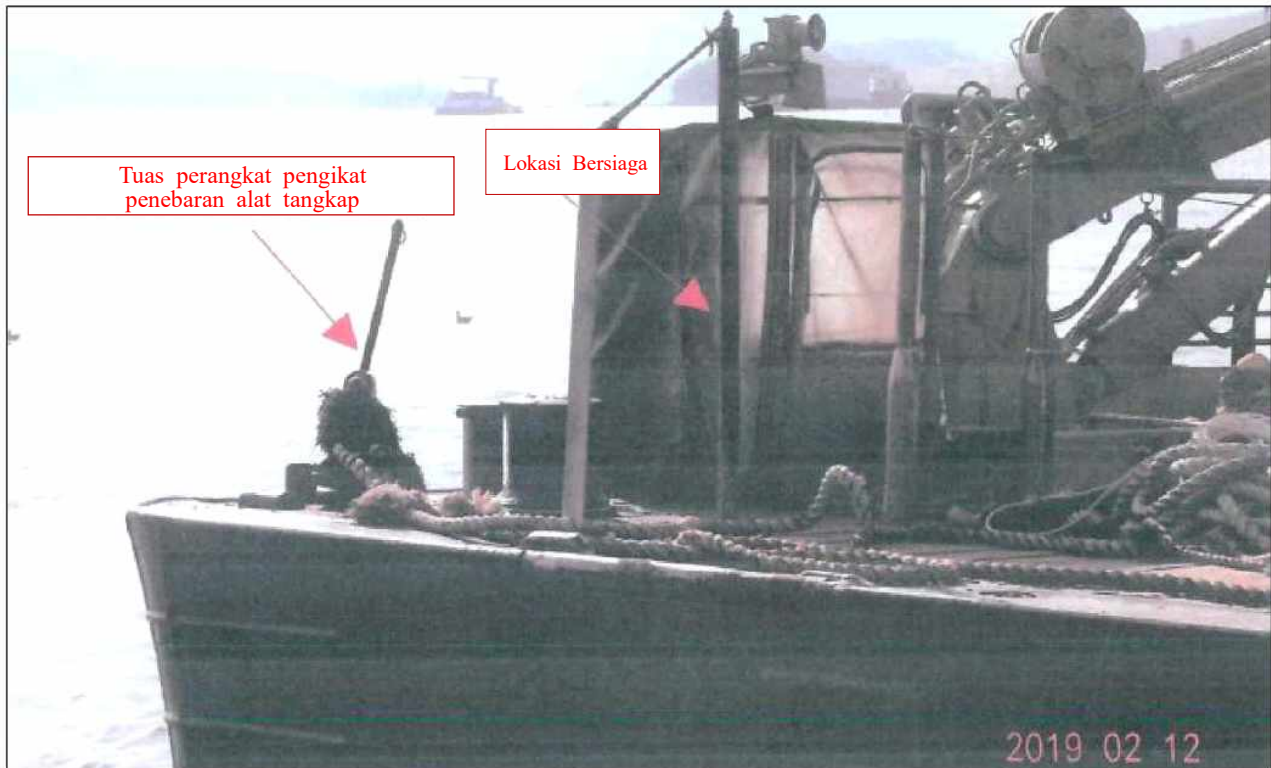
[Foto 4] Perangkat Pengikat Alat Tangkap yang Ditangani Awak Kapal Korban dan Lokasi Bersiaga di Geladak Buritan Sisi Kiri

Sebagai petugas pengoperasi perangkat pengikat, Awak Kapal Korban keluar ke geladak buritan bersama awak kapal lainnya saat pekerjaan penghubungan tali tunda antara kapal Daejin No. 105 dan kapal Daejin No. 206 berlangsung, lalu bersiaga di geladak buritan untuk mengoperasikan perangkat pengikat ketika instruksi penebaran jaring diberikan oleh Fishing Master (lihat [Foto 4]).

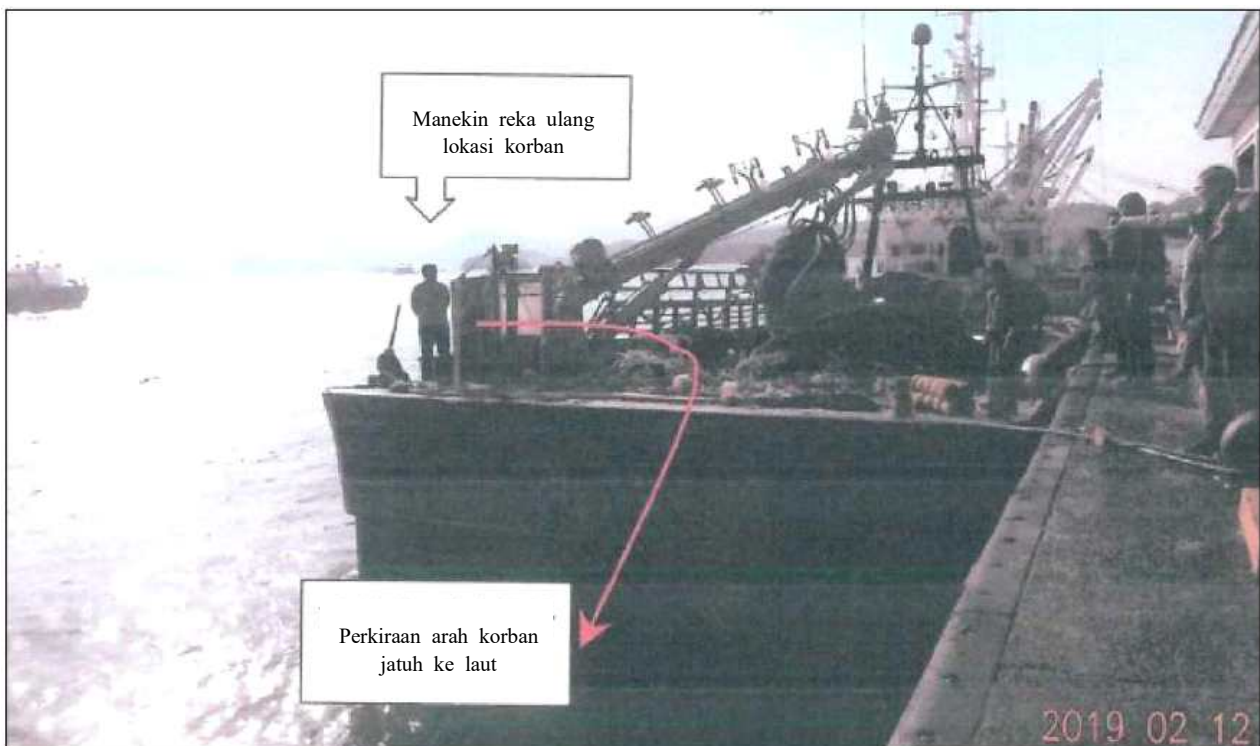
[Foto 5] Reka Ulang Posisi Awak Kapal Korban Sebelum Kecelakaan dan Arah Jatuh ke Laut

Saat bergerak dari lambung kiri geladak buritan menuju lambung kanan untuk masuk ke dalam kabin atas perintah Nakhoda Kapal A, Awak Kapal Korban terhantam tali tunda yang terpental ke laut akibat terlepasnya perangkat pengikat, sehingga terjatuh ke laut pada 11 Februari 2019 sekitar pukul 18.51 di perairan pada koordinat  $33^{\circ} 51' 41''$  Lintang Utara,  $127^{\circ} 27' 23''$  Bujur Timur, berjarak sekitar 11,0 mil laut arah 142 derajat dari Menara Suar Geomundo, Samsan-myeon, Yeosu-si, Jeollanam-do (lihat [Foto 5]).

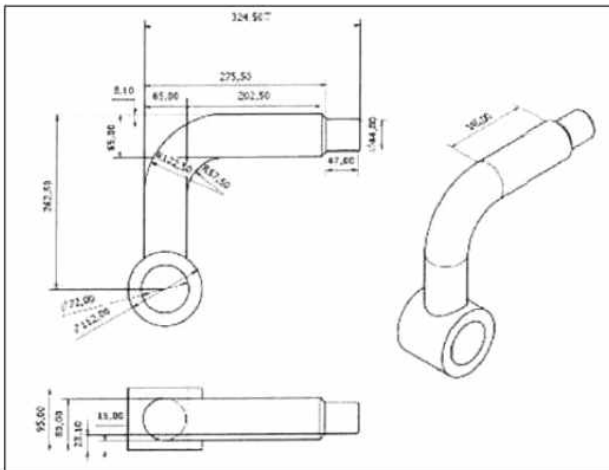
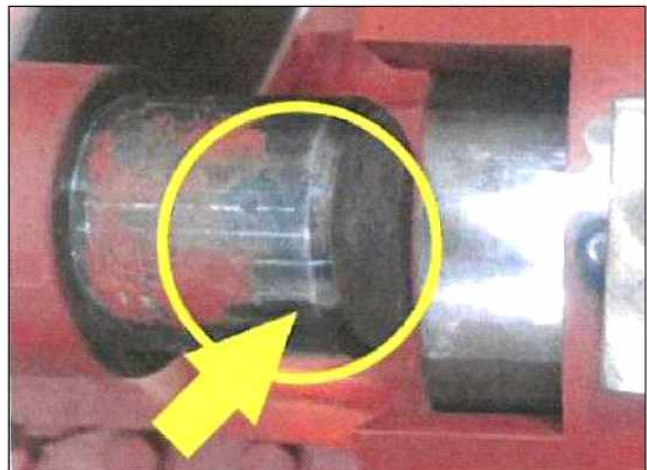
[Foto 7, 8] Gambar Teknik Kait Perangkat Pengikat Alat Tangkap dan Penampakan Permukaan Kait Setelah Uji Coba

Berdasarkan hasil uji hambatan penarikan yang dilakukan di darat menggunakan perangkat pengikat buatan tersebut, dipastikan bahwa ketika kapal Daejin No. 105 menarik kapal Daejin No. 206, gaya sebesar sekitar 5 ton gaya bekerja pada perangkat tersebut, dan dalam kondisi perangkat pengikat terpasang secara normal, perangkat tersebut tidak terlepas meskipun dikenai gaya sebesar 10 ton gaya. Selain itu, berdasarkan hasil pemeriksaan kondisi kait dan selongsong setelah eksperimen, ditemukan adanya bekas tekanan akibat kontak pada permukaan kait di bagian sambungan antara kait dan selongsong (lihat [Foto 7, 8]).

Meninjau hasil uji hambatan penarikan yang dilakukan setelah kecelakaan, perangkat pengikat alat tangkap yang terpasang pada kapal Daejin No. 105 dinilai tidak dapat terlepas saat operasi tunda berlangsung dalam kondisi terpasang secara normal. Dalam kasus ini, perangkat pengikat tersebut terlepas secara otomatis tanpa mengalami kerusakan pada saat kecelakaan seperti ditunjukkan pada [Foto 6], tidak mengalami kerusakan dan tetap beroperasi secara normal setelah kecelakaan.

Setelah pelayaran kedua pascakecelakaan ini terjadi, Kepala Kamar Mesin memperkuat perangkat pengikat dengan melakukan pengelasan penebalan pada bagian ujung kait yang aus agar ujung kait perangkat pengikat bertambah panjang sekitar 1 milimeter.
