**Tòa án Xét xử An toàn Hàng hải khu vực Mokpo - Số 2022-006**  
**Vụ việc thuyền viên tàu cá số hiệu 105 Daejin tử vong**

Nội dung yêu cầu xét xử      Đây là vụ việc được yêu cầu xét xử theo quy định tại khoản 1 Điều 38 Luật Điều tra và xét xử tai nạn hàng hải.  
Điều tra viên tham gia: Lee Yeong Jae

Quyết định      Vụ việc thuyền viên tử vong này xảy ra trong khi tàu số hiệu 105 Daejin đang hành trình trong trạng thái được nối với tàu số hiệu 206 Daejin bằng dây kéo. Do sự chỉ huy không phù hợp của trưởng bộ phận khai thác, dây kéo bị chịu lực căng đột ngột; đồng thời, do thuyền trưởng lơ là công tác quản lý an toàn lao động, khi thiết bị chằng giữ chưa được khóa hoàn toàn bị bung ra, dây kéo bật văng trúng thuyền viên đang di chuyển trên boong đuôi làm người này rơi xuống biển. Tuy nhiên, việc thuyền viên lơ là kiểm tra tình trạng khóa của thiết bị chằng giữ cũng là một phần nguyên nhân của tai nạn.  
Đình chỉ công việc sĩ quan hàng hải tàu cá hạng 4 của người có liên quan đến tai nạn hàng hải A trong thời hạn 1 tháng.  
Khuyến nghị người có liên quan đến tai nạn hàng hải B thực hiện biện pháp cải thiện.

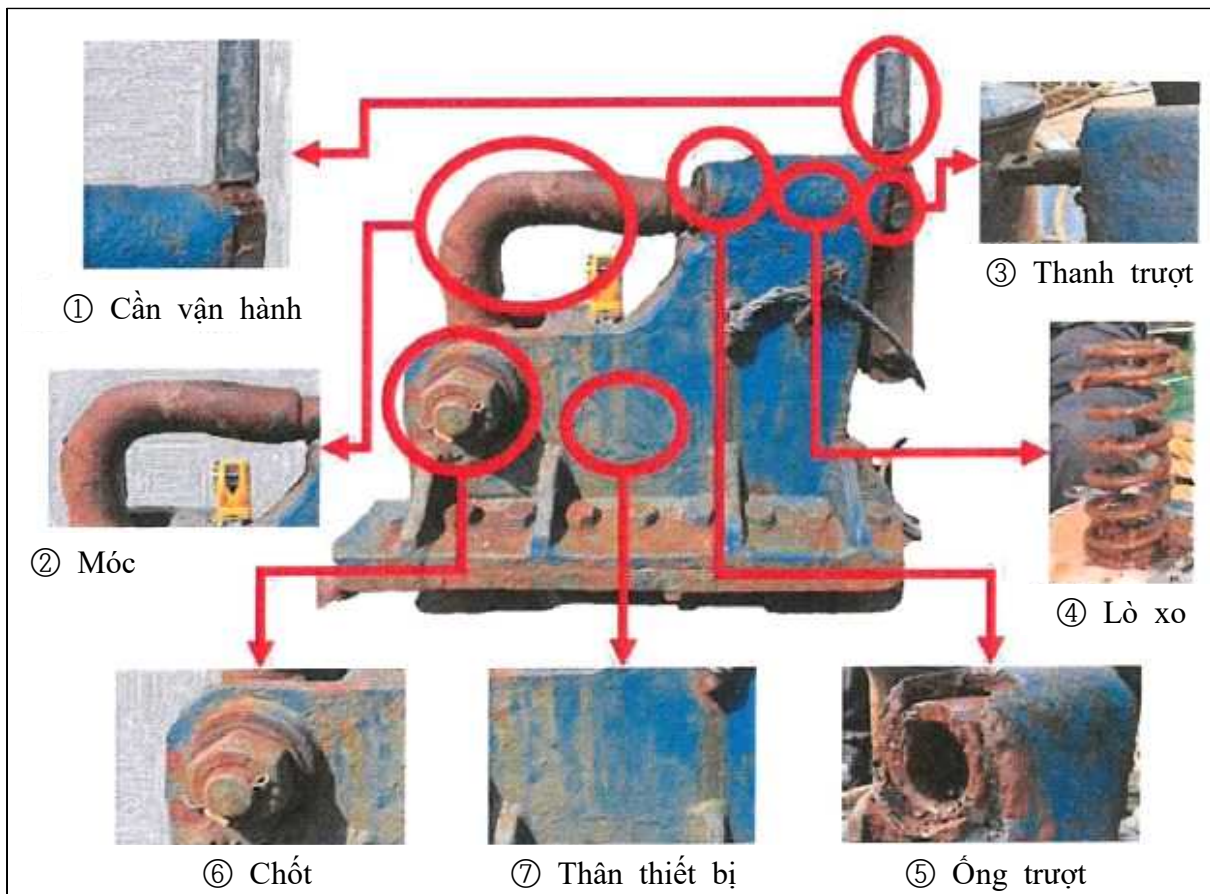
[Hình 4] Các bộ phận cấu thành thiết bị chằng giữ ngư cụ của tàu số hiệu 105 Daejin

Như thể hiện tại [Hình 4], thiết bị chằng giữ của tàu gồm: móc (Hook) dùng để giữ cố định dây kéo; cần vận hành dùng để mở móc; thân thiết bị (Body); chốt (Pin) cố định móc với thân thiết bị; ống trượt (Sleeve) giữ đầu móc; thanh trượt (Sleeve Rod) nối với cần vận hành; và lò xo (Spring) lắp vào thanh trượt.

Khoảng tháng 06 năm 2018, khi chủ tàu mua lại tàu này dưới dạng tàu đã qua sử dụng, thiết bị chằng giữ đã được chuyển từ một tàu khác sang lắp đặt và sử dụng trên tàu này.

Thiết bị chằng giữ không thuộc hạng mục kiểm tra của cơ quan kiểm tra tàu cá và được sử dụng mà không có hướng dẫn quản lý riêng. Khi phát hiện thiết bị chằng giữ có dấu hiệu bất thường, thuyền viên phụ trách vận hành thiết bị sẽ báo cáo cho trưởng buồng máy D của tàu (sau đây gọi là “trưởng buồng máy”). Sau khi kiểm tra thiết bị, nếu cần thiết, trưởng buồng máy sẽ sửa chữa hoặc gia cố bằng phương pháp hàn.

So sánh [Hình 4] tình trạng bên ngoài của thiết bị chẳng giữ tại thời điểm khảo sát hiện trường được thực hiện sau khi tai nạn đã xảy ra một thời gian đáng kể, với hình ảnh thiết bị được kiểm tra vào ngày hôm sau khi xảy ra tai nạn tại [Ảnh 6], có thể thấy trên thân thiết bị và cần vận hành không có vòng để mắc dây cố định cần vận hành. Vì vậy, có thể thấy rằng khi gắn dây kéo vào thiết bị chẳng giữ, thuyền viên tử vong đã không thực hiện bước cố định cần vận hành bằng dây hoặc phương tiện tương tự để xác nhận thiết bị đã được khóa hoàn toàn. Do đó, có thể phán đoán rằng tại thời điểm xảy ra tai nạn, trong khi chưa được người vận hành xác nhận chắc chắn tình trạng khóa, ống trượt đã tạm thời bị kẹt với thân thiết bị, khiến thiết bị chẳng giữ chỉ được khóa một phần.

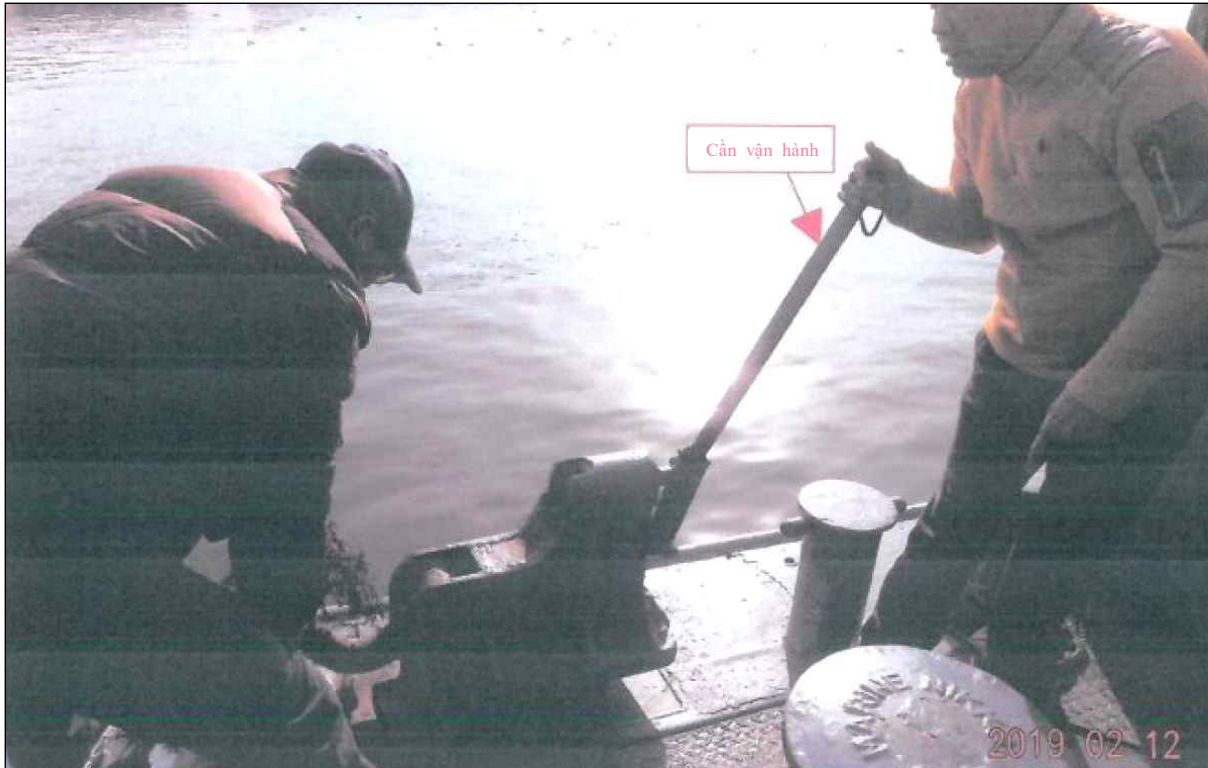
[Ảnh 2] Thao tác cần vận hành của thiết bị chằng giữ ngư cụ

Trong thời gian làm việc trên tàu, trưởng buồng máy định kỳ bôi mỡ bôi trơn (Grease)<sup>1)</sup> vào phần phía trong chốt của thiết bị chằng giữ. Tuy nhiên, trưởng buồng máy không tháo rời thiết bị để kiểm tra tình trạng của ống trượt, lò xo và khoảng tiếp xúc giữa ống trượt với thân thiết bị; đồng thời cũng không bôi mỡ vào giữa ống trượt và thân thiết bị.

Về phương thức vận hành thiết bị chằng giữ, như [Ảnh 2], khi người vận hành kéo cần vận hành về phía sau, ống trượt sẽ dịch chuyển về phía sau. Nếu nâng móc lên trong trạng thái này, đầu móc sẽ nằm tại vị trí mà ống trượt đã dịch chuyển khỏi đó. Sau đó, người vận hành thả cần vận hành hoặc đẩy cần về phía trước để đưa ống trượt tiến lên. Khi ống trượt trở lại vị trí ban đầu trước khi người vận hành kéo cần về phía sau, đầu móc sẽ đi sâu khoảng 30-35 milimét vào bên trong ống trượt và thiết bị chằng giữ được

khóa lại. Trong trạng thái này, khi thuyền viên kéo cần vận hành về phía sau, ống trượt sẽ dịch chuyển về phía sau; đồng thời, móc bị lực kéo của dây kéo làm bật ngửa về phía sau, khiến thiết bị chằng giữ được mở.

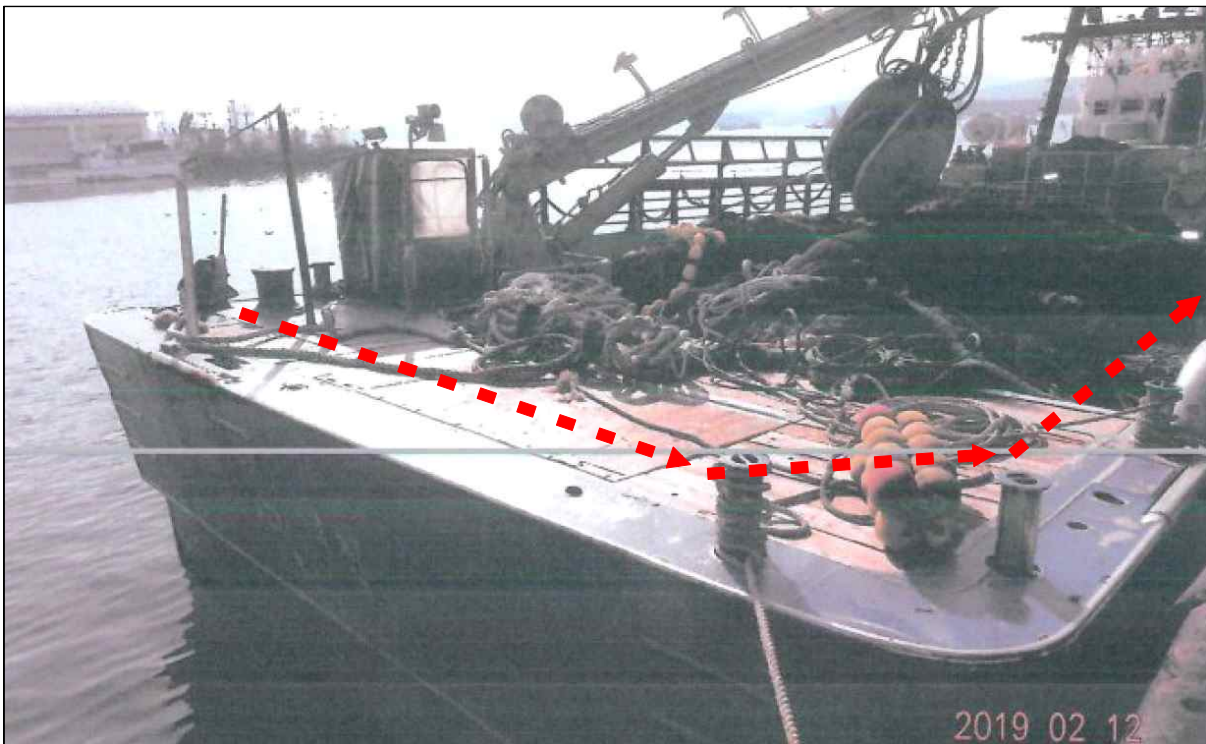
[Ảnh 3] Lộ trình di chuyển của thuyền viên tử vong từ mạn trái boong đuôi đến khu vực sinh hoạt

Thuyền viên phụ trách vận hành thiết bị chằng giữ đang đứng chờ tại boong đuôi phải đi ngang từ mạn trái sang mạn phải của boong đuôi, sau đó từ mạn phải di chuyển vào khu vực sinh hoạt trên tàu (tham khảo [Ảnh 3]).

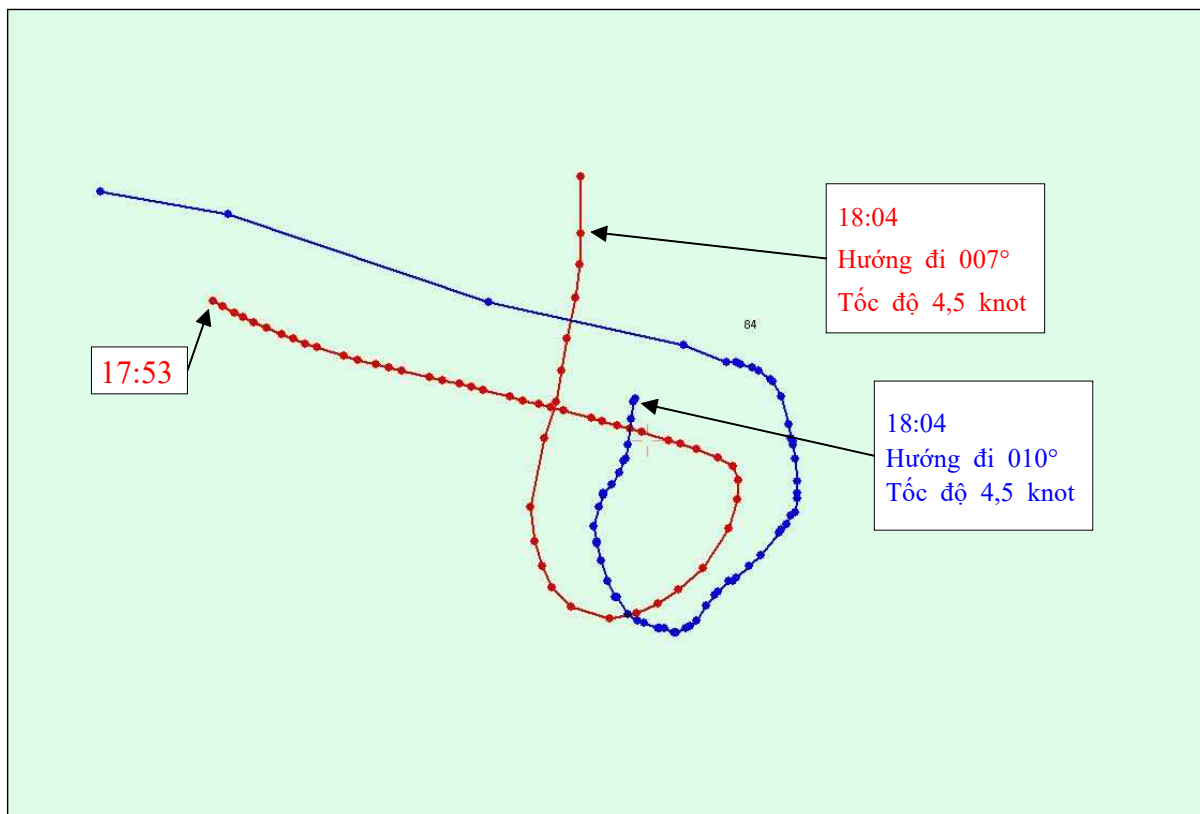
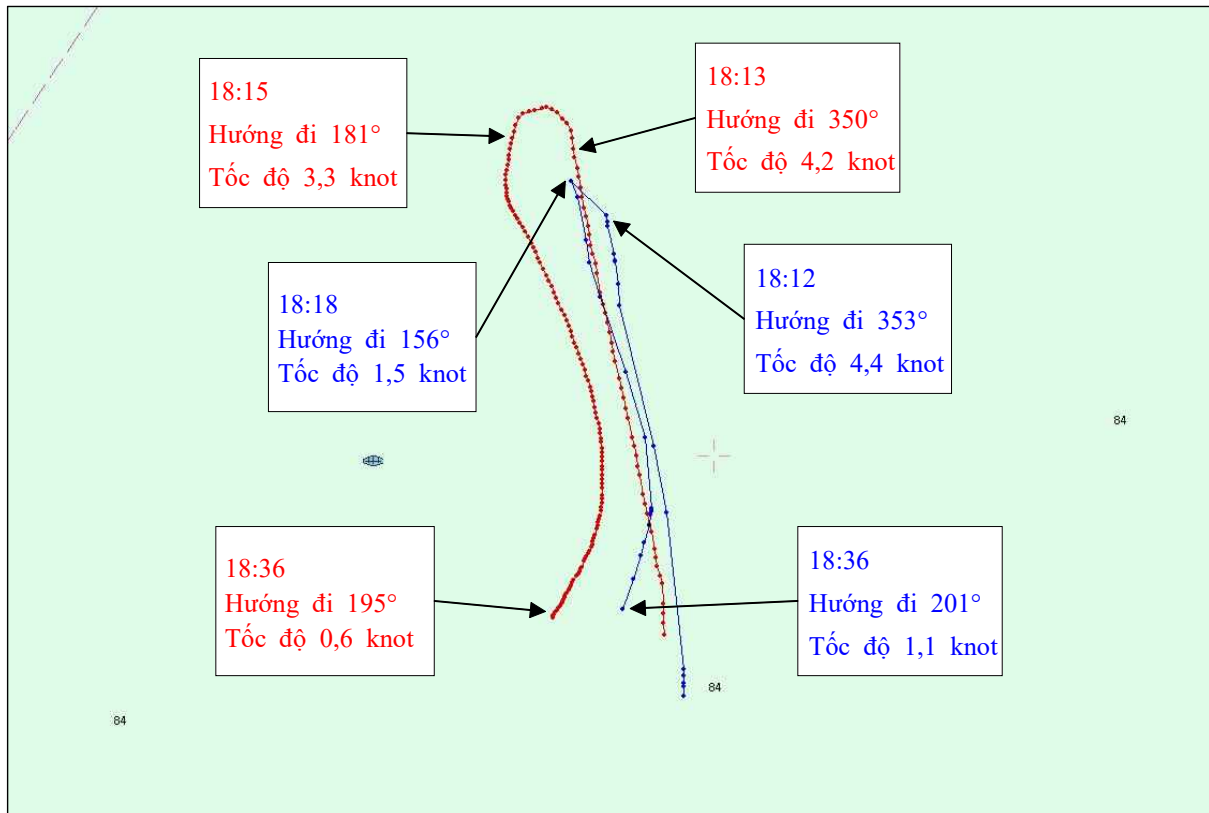
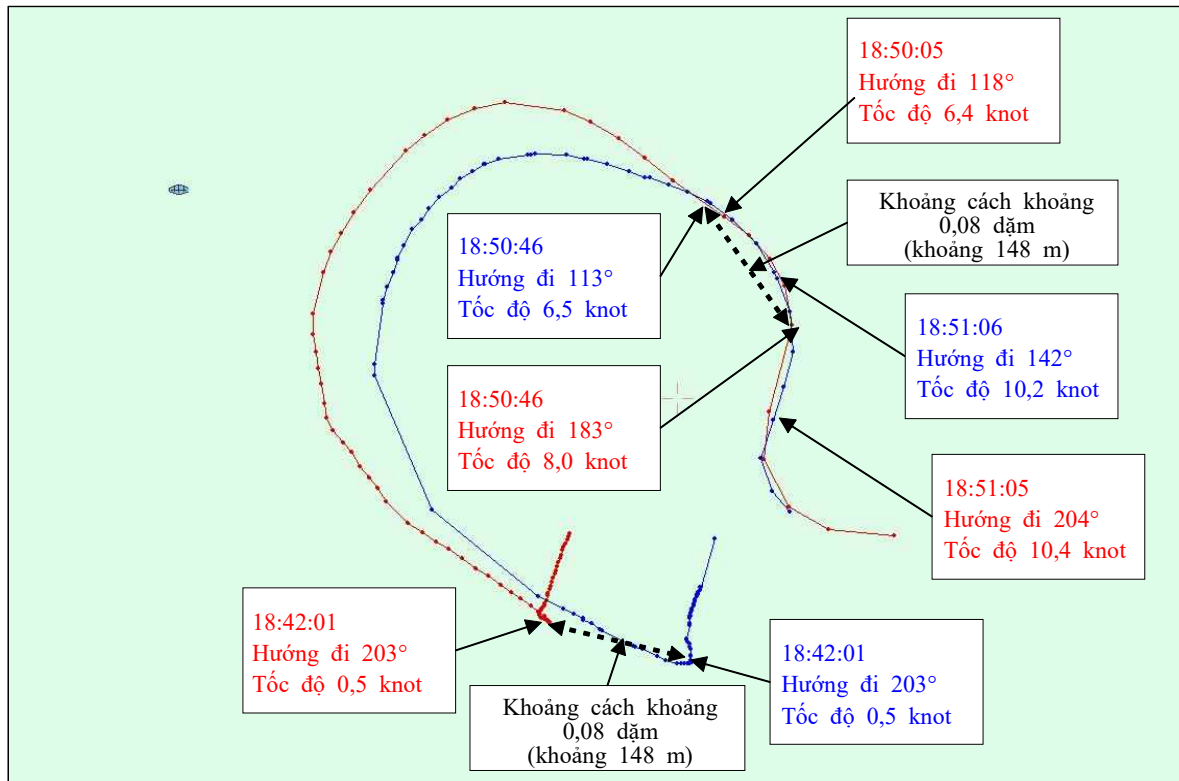
Sau đó, như [Hình 6~8], tàu số hiệu 105 Daejin và tàu số hiệu 206 Daejin điều chỉnh để duy trì cùng tốc độ và tiếp tục hành trình dò tìm đàn cá, nhưng không phát hiện được đàn cá có thể khai thác. Vì vậy, khoảng 18 giờ 50 phút cùng ngày, trưởng bộ phận khai thác B chỉ thị cho thuyền trưởng A đưa thuyền viên đang đứng chờ trên boong đuôi rời khỏi vị trí làm việc; đồng thời, ông trực tiếp điều khiển máy chính để tăng tốc độ và gọi tàu số hiệu 206 Daejin qua điện thoại vô tuyến VHF, ra lệnh tăng tốc: “Tăng vòng tua lên”.

Qua xem xét đường đi tại [Hình 6~8], sau khi rời đảo Geomundo vào ngày xảy ra tai nạn, tàu số hiệu 105 Daejin và tàu số hiệu 206 Daejin đã nối dây kéo, điều chỉnh để duy trì cùng tốc độ và hành trình với khoảng cách tương đối ổn định nhằm dò tìm đàn cá. Sau đó, khoảng 01 phút trước khi xảy ra tai nạn, trưởng bộ phận khai thác của tàu số

hiệu 105 Daejin đã tự tăng tốc độ, làm phát sinh chênh lệch tốc độ với tàu số hiệu 206 Daejin và khiến khoảng cách giữa hai tàu tăng lên trong một khoảng thời gian nhất định. Vì tàu số hiệu 105 Daejin tăng tốc trước, sự chênh lệch khoảng cách giữa hai tàu được phán đoán là đã làm dây kéo đột ngột chịu lực căng lớn.

Để phòng ngừa những vụ tai nạn tương tự tái diễn, khi làm việc trên tàu số hiệu 105 Daejin với tư cách trưởng bộ phận khai thác và tàu hành trình trong trạng thái được nối với tàu hỗ trợ bằng dây kéo, người này cần cải thiện các yếu tố ví dụ như phương thức chỉ huy, trong đó phải điều chỉnh thích hợp để hai tàu duy trì cùng tốc độ, tránh làm dây kéo đột ngột chịu lực căng.

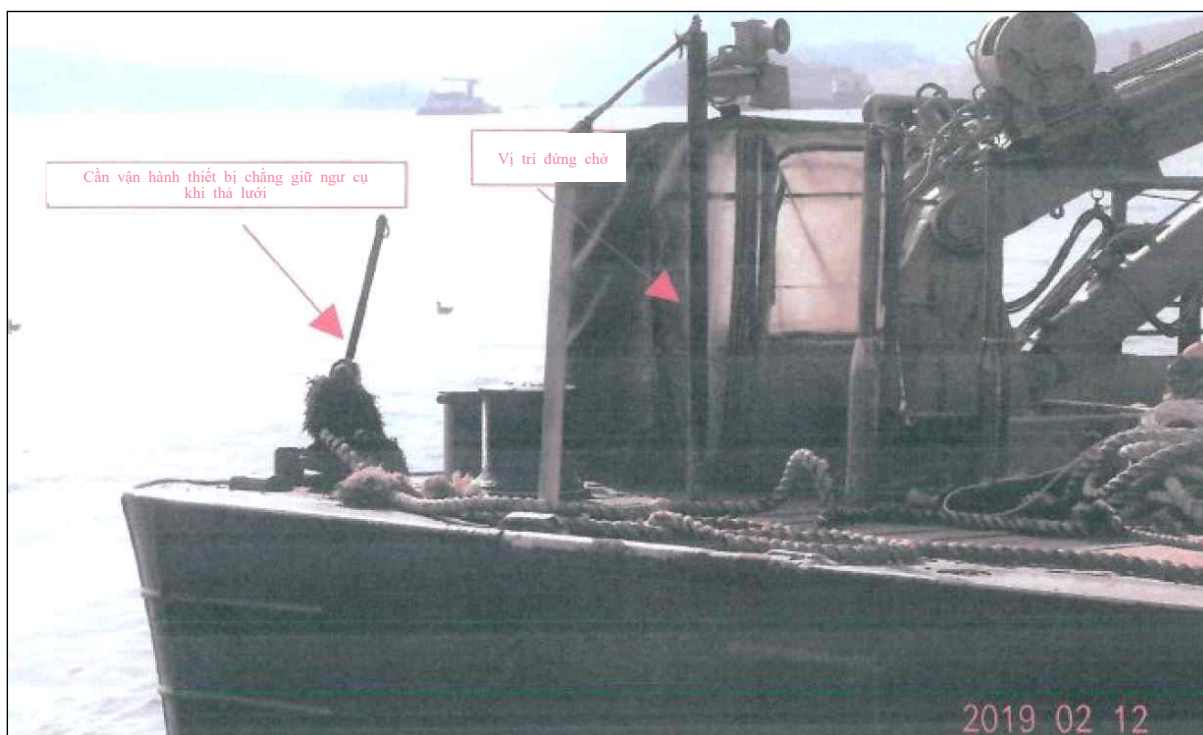
[Ảnh 4] Thiết bị chằng giữ ngư cụ do thuyền viên tử vong phụ trách vận hành và vị trí đứng chờ ở mạn trái boong đuôi

Là người phụ trách vận hành thiết bị chằng giữ, trong thời gian thực hiện việc nối dây kéo giữa tàu số hiệu 105 Daejin và tàu số hiệu 206 Daejin, thuyền viên tử vong đã cùng các thuyền viên khác ra boong đuôi và đứng chờ tại đây để vận hành thiết bị chằng giữ khi trưởng bộ phận khai thác ra lệnh thả lưới (tham khảo [Ảnh 4]).

Tuy nhiên, theo nguyên nhân khiến thiết bị chằng giữ bị bung đã được phân tích ở trên, có thể phán đoán rằng sau khi hoàn tất lần thu lưới cuối cùng trước khi xảy ra tai nạn, khi vận hành thiết bị chằng giữ và gắn dây kéo vào móc của thiết bị, thuyền viên tử vong đã không kiểm tra đầy đủ xem thiết bị đã được khóa đúng cách hay chưa.

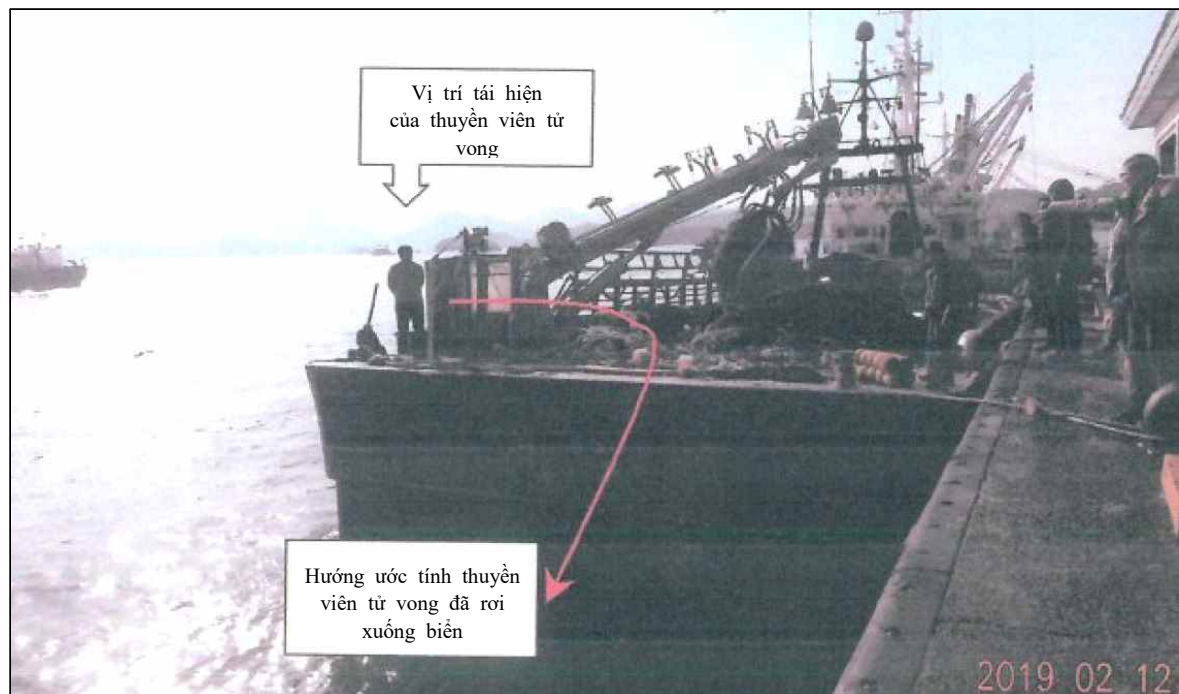
[Ảnh 5] Mô phỏng vị trí của thuyền viên tử vong trước khi xảy ra tai nạn và hướng người này rơi xuống biển

Theo chỉ thị của thuyền trưởng A, thuyền viên tử vong di chuyển từ mạn trái sang mạn phải của boong đuôi để vào phòng thuyền viên. Trong khi đang di chuyển, vào khoảng 18 giờ 51 phút ngày 11 tháng 02 năm 2019, tại vùng biển có tọa độ vĩ độ Bắc 33°51'41", kinh độ Đông 127°27'23", cách Hải đăng đảo Geomundo thuộc xã Samsan, thành phố Yeosu, tỉnh Jeollanam-do khoảng 11,0 dặm về hướng 142°, thiết bị chằng giữ bị bung ra. Dây kéo bật văng ra biển đã va trúng thuyền viên, khiến người này rơi xuống biển (tham khảo [Ảnh 5]).

Một thuyền viên người Indonesia khác trên tàu số hiệu 105 Daejin là G nghe thấy thông báo nội bộ: “E, vào trong đi” nên nhìn về phía boong đuôi mạn trái, nhưng không thấy thuyền viên tử vong. Thuyền viên G cũng phát hiện một phần lưới đánh cá vốn nằm trên boong đuôi đã bị kéo ra biển.

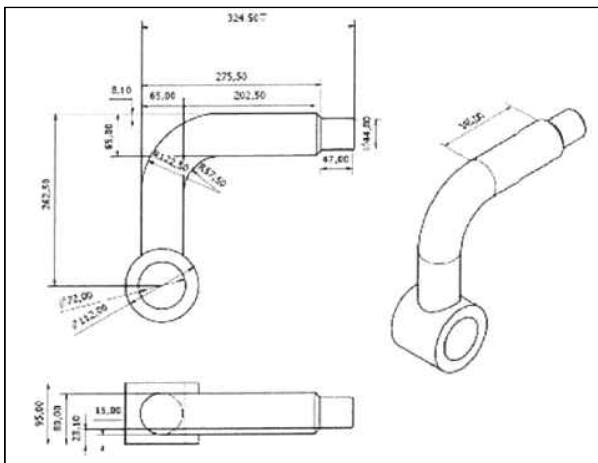
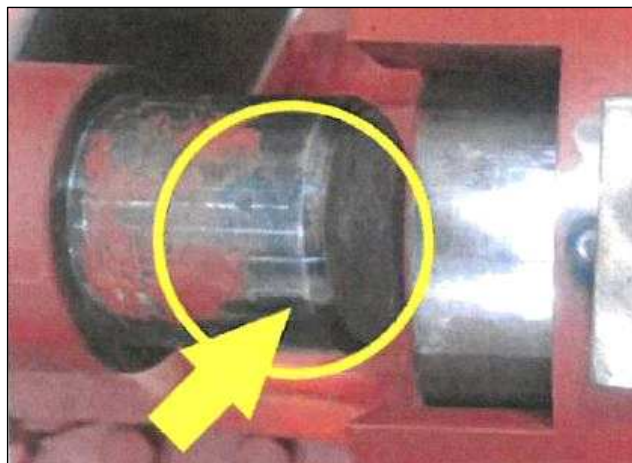
[Ảnh 7, 8] Bản vẽ thiết kế móc của thiết bị chằng giữ ngư cụ và bề mặt móc sau thí nghiệm

Sau khi hoàn thành chuyến đi biển thứ hai kể từ khi xảy ra vụ tai nạn này, trưởng buồng máy đã hàn đắp dày phần bị mài mòn ở đầu móc để gia cố, làm đầu móc dài thêm khoảng 01 mm.

Trong quá trình nghiên cứu vụ việc này từ ngày 31 tháng 03 đến ngày 28 tháng 06 năm 2020, Đoàn hợp tác công nghiệp - học thuật thuộc Đại học Hàng hải Quốc gia Mokpo đã chế tạo một thiết bị chằng giữ mới dựa trên thiết bị được lắp đặt trên tàu số hiệu 105 Daejin. Kết quả thí nghiệm lực cản kéo trên bờ bằng thiết bị mới chế tạo cho thấy khi tàu số hiệu 105 Daejin kéo tàu số hiệu 206 Daejin, lực tác dụng vào khoảng 5 ton-force (tonf); trong trạng thái được khóa đúng cách, thiết bị chằng giữ không bị bung ngay cả khi chịu lực 10 tonf. Ngoài ra, kết quả kiểm tra tình trạng của móc và ống trượt

sau thí nghiệm cho thấy trên bề mặt móc có vết lõm do tiếp xúc tại vị trí nối giữa móc và ống trượt (tham khảo [Ảnh 7, 8]).

máy sẽ kiểm tra tình trạng và tiến hành sửa chữa hoặc bảo dưỡng nếu cần thiết. Tuy nhiên, từ khi thiết bị này được lắp đặt trên tàu cho đến trước khi xảy ra tai nạn, ngoài việc bôi chất bôi trơn vào phần chốt, trưởng buồng máy không thực hiện việc sửa chữa hoặc bảo dưỡng đặc biệt nào khác đối với thiết bị này. Ngoài ra, như [Ảnh 6], ngay cả khi thiết bị chẳng giữ được khóa đúng cách, đầu móc vẫn không được lắp hoàn toàn vào ống trượt. Trong thí nghiệm kéo trên bờ được thực hiện sau tai nạn, đầu móc bị lồm do tiếp xúc với ống trượt như [Ảnh 8]. Sau tai nạn, trưởng buồng máy tàu số hiệu 105 Daejin cũng đã hàn đắp dày đầu móc để gia cố. Căn cứ các yếu tố trên, có thể phán đoán rằng trong quá trình kéo, lực tác dụng liên tục và lặp đi lặp lại lên thiết bị chẳng giữ đã làm phát sinh sự tiếp xúc giữa móc và ống trượt; bề mặt tiếp xúc giữa đầu móc và ống trượt đã bị biến dạng, mài mòn đến mức đầu móc có thể tuột khỏi ống trượt khi thiết bị không được khóa hoàn toàn.
