해양안전

통권 제59호

2015 상반기 주요 해양사고 재결 I

어선 레이디마리온호 화재사건

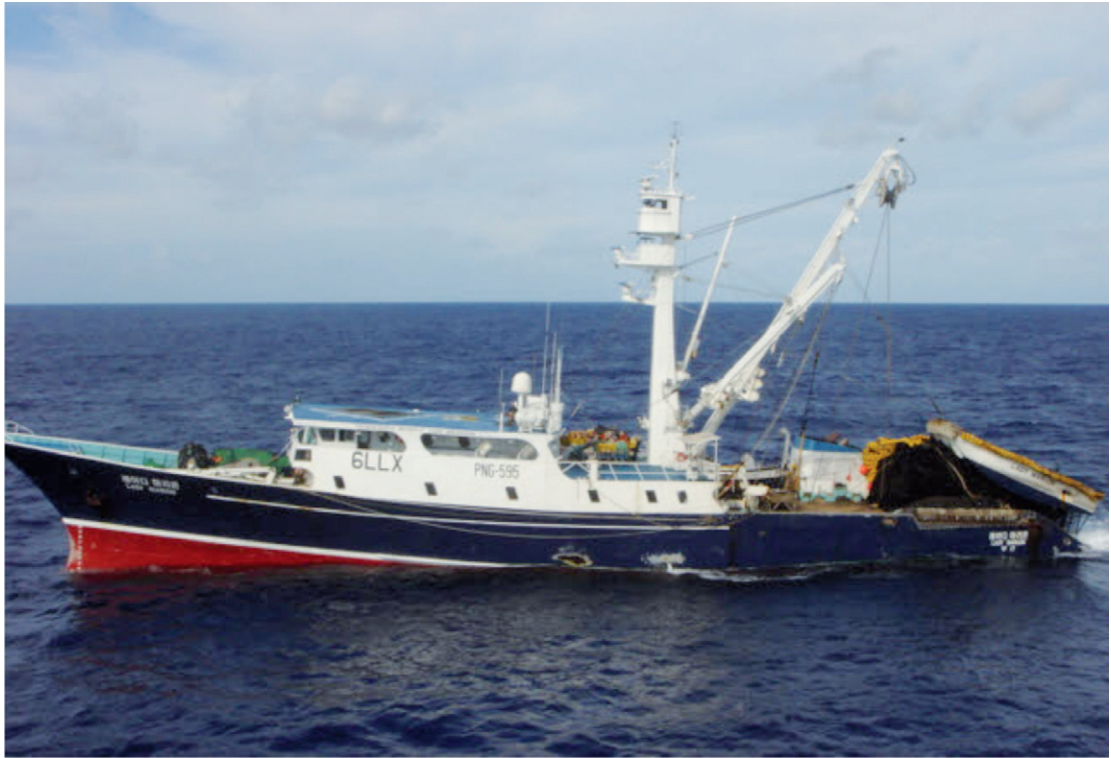
[사진 1] 레이디마리온호 선체 전경(연돌 뒤쪽에 선망어구 적재)

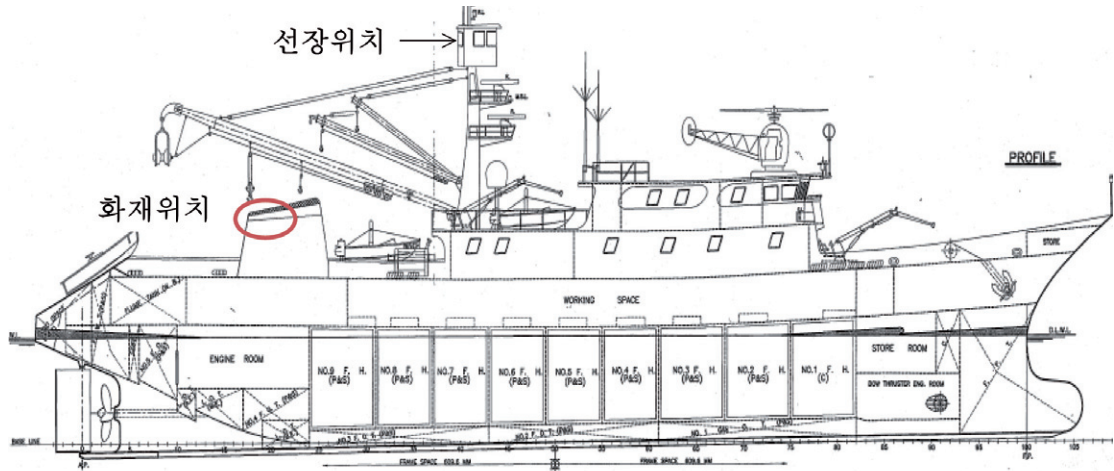
[그림 1] 레이디마리온호 일반배치도면(화재초인 상황)

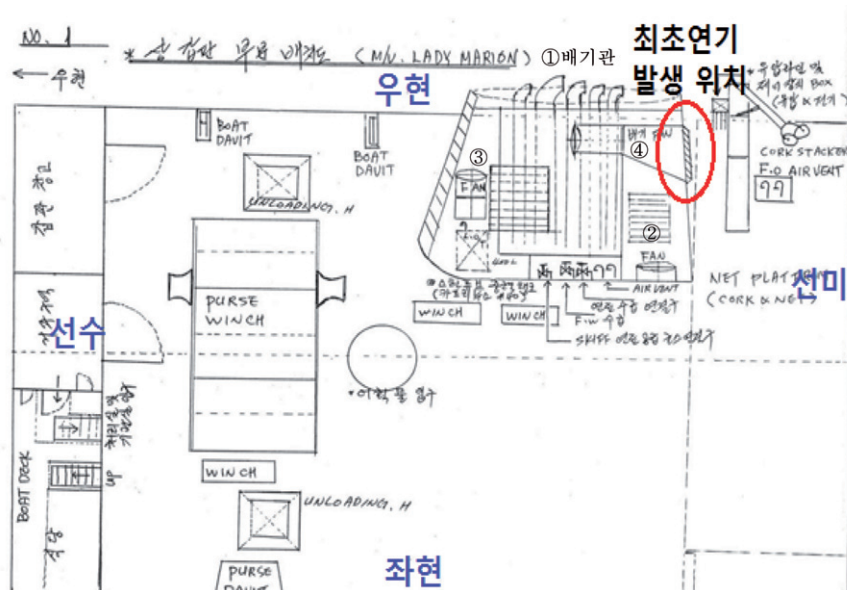
화재가 발생한 선미 상갑판에는 선수미선 중앙부에서 우현 현측에 높이 약 3m의 연돌과 연돌 뒤쪽에 높이 약 3.3m의 선망어구(좌현에 어망, 우현에 콜크)가 연돌의 상단높이까지 적재되어 있고, 연돌 내부에는 아래 [그림 3]과 같이 주기관의 배출가스 배기관 1개, 발전기의 배출가스 배기관 3개, 냉동기 배출가스 배기관 1개 총 5개(①번)가 연돌 내부를 관통하여 수직방향으로 각각 설치되어 있다.

연돌내부 측면에는 기관실 내부 환기용 기계통풍장치(비방폭형인 AC 440V, 출력 11kW의 모터 및 팬, 이하 “환풍기”라 한다)인 환풍기 3대가 아래 [그림 3]과 같이 설치되어 있고, 이 중에서 2대(②번, ③번)는 공기 흡기용으로 연돌하부의 측면에 흡입구가 설치되어 있고, 나머지 1대(④번)는 내부공기 배출용으로 연돌상부의 측면에 선미방향으로 배출구가 설치되어 있다.

[그림 3] 선미 상갑판의 연돌 내·외부 배치도(발화지점: ④번의 배기용 환풍기)

또한 이 선박은 조업의 특성상 선망어구를 선미갑판에 적재할 수밖에 없었지만, J는 기관실 배기용 환풍기가 공간이 협소한 연돌내부에 설치된 경우 방폭형 환풍기를 갖추어 화재가 발생 하지 않도록 하거나 또는 연돌에서 나온 화염이 선망어구에 확산되지 않도록 화재방지를 위한 필요한 조치를 취하지 않았다.

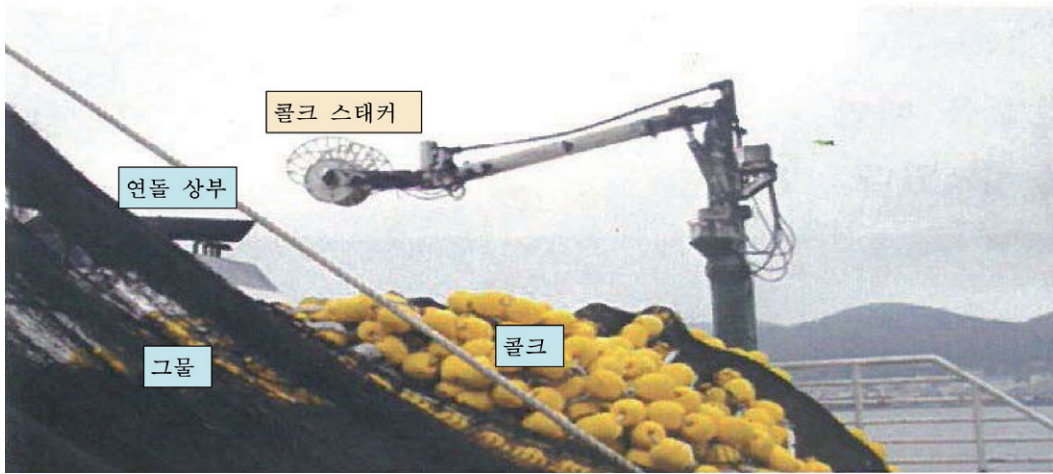
돌과 맞붙은 상태로 적재되어 있고, 콜크가 적재된 우현선미에 유압호스가 연결된 콜크 적재장치인 콜크 스택커(Cork Stacker)가 아래 [그림 4]와 같이 설치되어 있다.

[그림 4] 연돌 뒤면 콜크 스택커 형태(선망어구 · 어법 교재 인용)

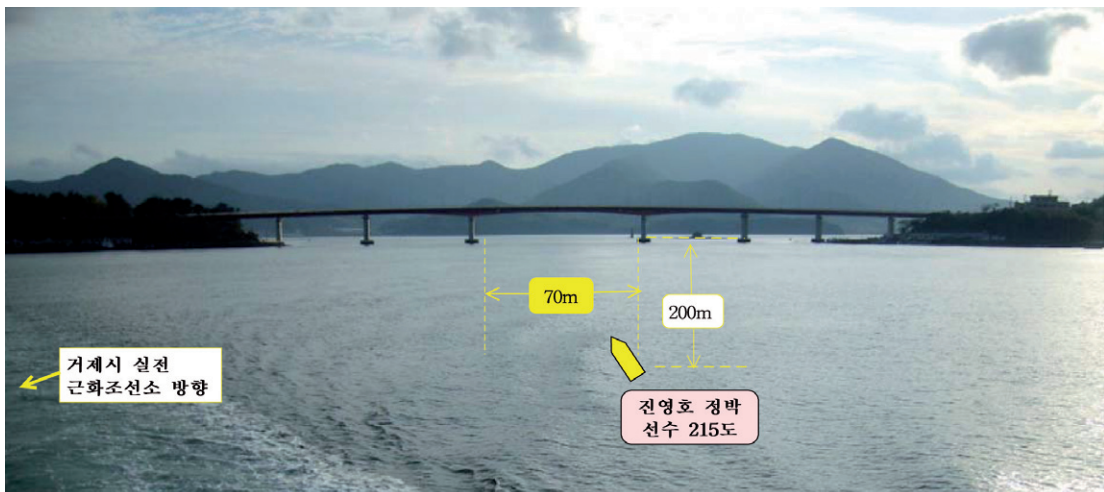
2000해영호 예부선이 거제시 하청면 실전리 소재 근화조선소에서 거제시 고현리 소재 근화조선소로 항해할 때에는 거제도와 칠천도를 연결하는 교량인 ‘칠천교’ 아래 교각 사이를 통과하며, 이 칠천교는 전체 길이 약 350m에 7개의 교각이 있는데 중앙의 가장 넓은 3, 4번 교각 사이 수로는 폭이 약 70m이고, 야간 선박 통항표지로 3, 4번 교각과 중간 위치의 칠천교 교량 측면에 3개의 등화가 설치되어 있다.(그림. 1 참조)

〈그림. 1〉 칠천교 중간 교각 사이 수로 폭 약 70m, 사고 당시 진영호 정박위치

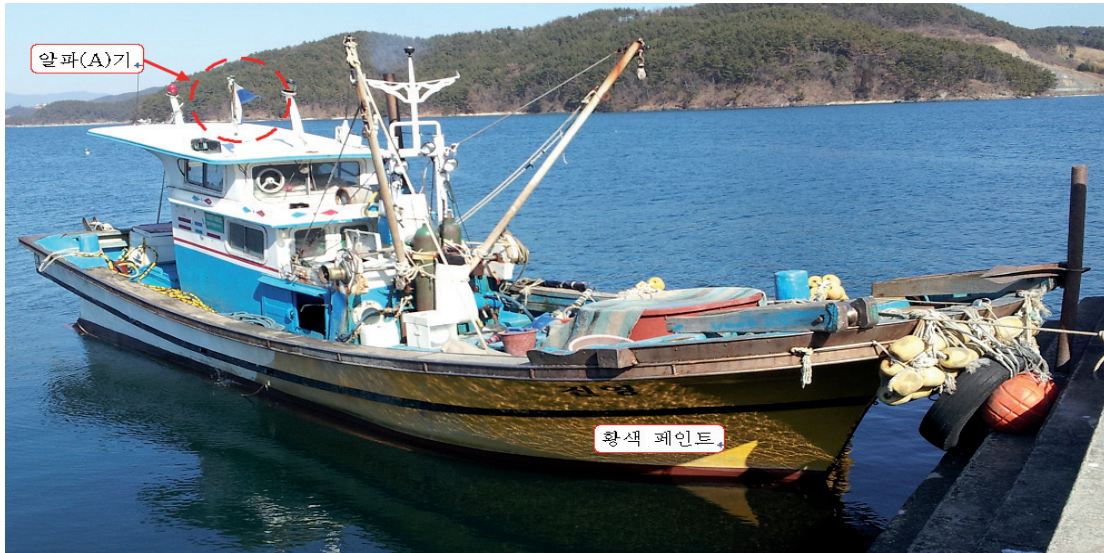
이 선박의 조업형태는 잠수기어업으로 잠수부가 길이 약 150m의 공기호스에 달린 잠수복을 착용하고 장시간 잠수를 하면서 분사기로 고압의 해수를 해저에 분사하여 펄 속에 묻힌 조개류를 포획하는 방식이며, 잠수부가 수중에 있다는 표시로 국제신호기 알파(A)기를 조타실 상부에 게양하고 선체 길이의 1/2에 해당하는 선수부 외판이 황색페인트로 칠해져 있다.

〈사진. 1〉 진영호 모습(알파기 계양, 선수부 황색 페인트 칠)

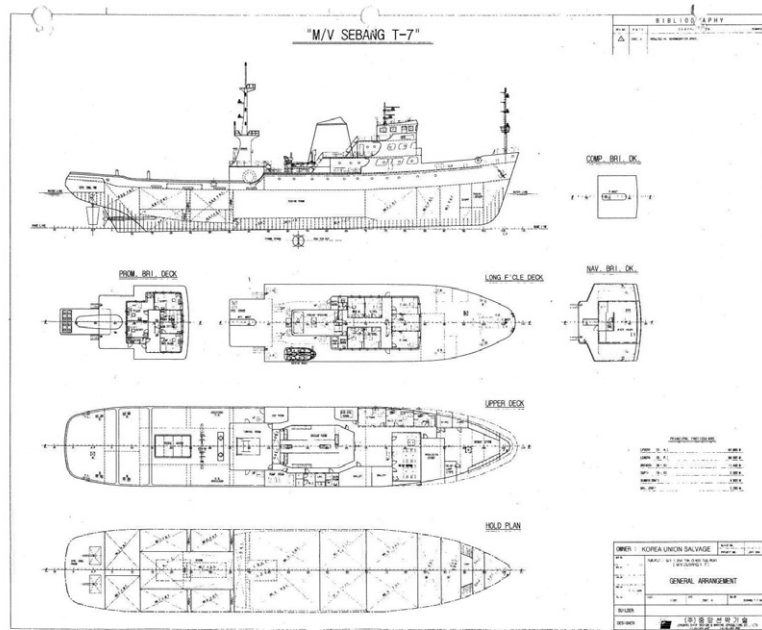
또한 상갑판 하부에는 선수로부터 여러 개의 탱크(APT, 1~3번 좌우 연료유탱크(Fuel Oil Tank))가 있고, 중앙부에 기관실(길이 18.7m, Fr. No. 36~70)이 있으며, 기관실 하부에도 전체적으로 높이 약 1.30m인 이중저구조의 연료유탱크(4~5번 F.O.T, L.O.O.T, LORT)가 있고, 기관실 뒤쪽으로는 좌·우로 6번 연료유탱크(F.O.T)와 1, 2번 청수탱크(F.W.T.)가 연이어 있으며, 6번 연료유 탱크와 1번 청수탱크 사이에 A.P.T.와 7번 연료유탱크가 있다. 또한 그 위로 예인장비 보관용 창고(Store, Hold라고도 부르며, 길이 5.00m×너비 3m)가 있는데 이 홀드 바닥 좌·우에 엑세스홀(Excess Hole)이 있고 그 아래에 샤프트 터널(Shaft Tunnel)이 있어 선원들의 출입이 가능하며, 그 뒤쪽으로 좌우로 2번 청수탱크(F.W.T.)가 있는데 그 사이로 통로(Passage Way, 길이 5.00m×너비 3.00m)가 있으며, 그 뒤로 타기실이 배치되어 있다.[그림 1 참조]

[그림 1] 세방티-7호의 일반배치도

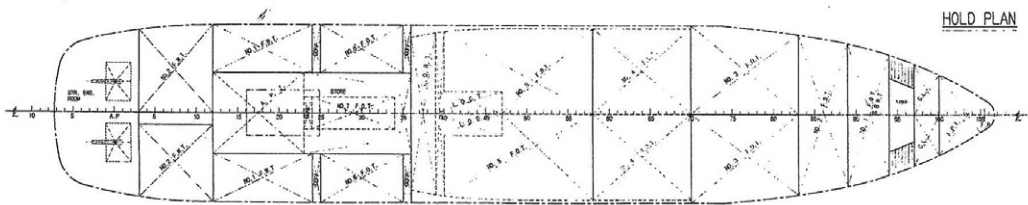
[그림2] 세방 티-7호 탱크용량도면(Tank Capacity Plan)

이 배의 도면상으로는 전체적으로 7개의 수밀격벽이 있고, 타기실 전부격벽(Fr. No.3)에 수밀문(600×1100mm)이 있으나 실제로는 맨홀형태로 되어 있으며, 이 수밀문이 통로(Passage Way)와 연결되고 이 통로의 끝부분에 있는 수밀격벽(Fr. No.12)에도 수밀문(600×1300mm)이 있다. 또한 기관실 후단격벽(Fr. No.36)에는 도면상 수밀문의 표시가 없으나 실제로는 이 수밀격벽의 중앙부 약간 우측에 상하로 개폐되는 기어식 수밀문(Watertight Door, 높이 100cm×폭 80cm)이 있어 기관실에서 샤프트 터널로 이동할 수 있도록 되어 있으며, 기관실에는 바닥(연료유 탱크 상부)으로부터 약 1.2m 높이로 철제 플로워(Floor)가 전체적으로 설치되어 있는데, 기관실 후단격벽의 기어식 수밀문 하부는 플로워(Floor)보다 약 30cm 가량 아래쪽에 위치하고 있다.

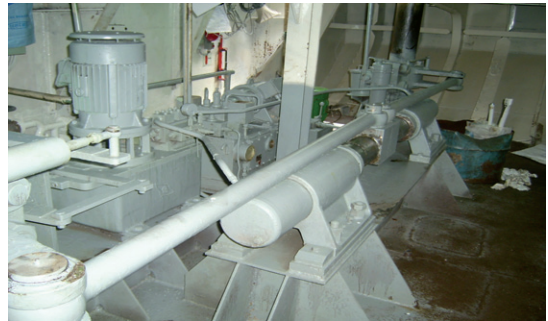
[사진 2] 타기실 내부 모습

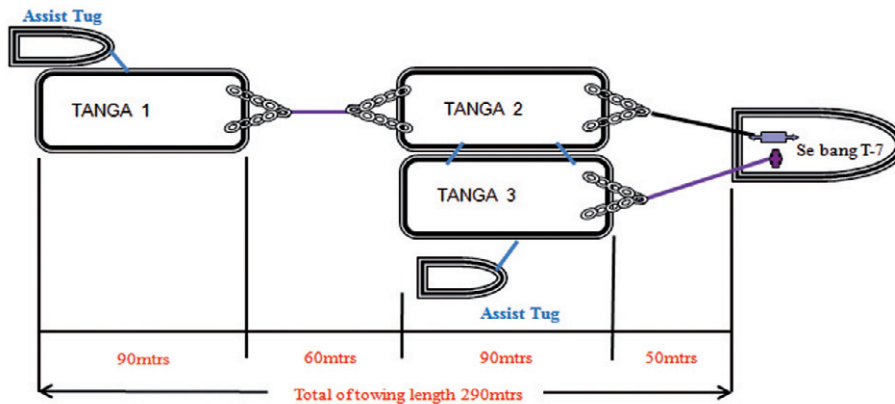
이번 세방티-7호의 예인방식은 중국 연안해역 내(상하이 우송묘박지에서 CJK Sea Buoy 통과 시까지와 연안해역을 벗어난 외해에서의 예인방식이 다른데, 중국연안 내에서는 [그림 6]과 같이 두 척의 보조예인선을 사용하여 예인하였다

[그림 6] 중국 연안해역(우송묘박지에서 CJK SEA BUOY)에서의 예인 모습

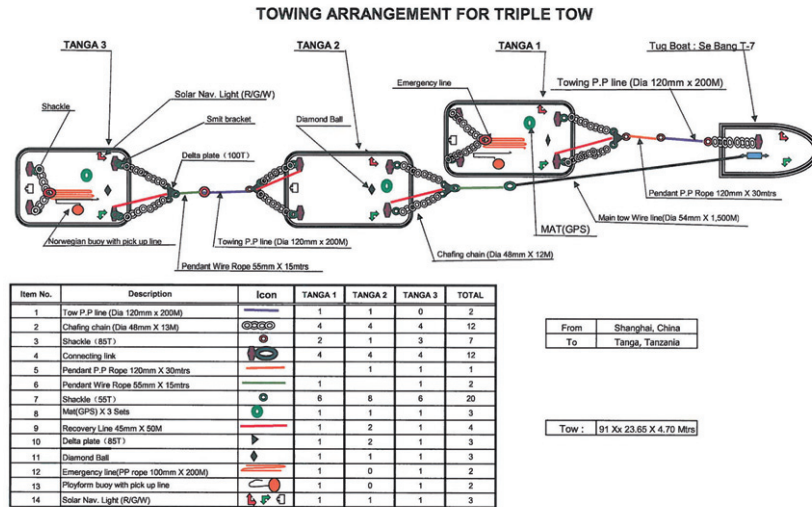
[그림 7] 중국 CJK SEA BUOY-탄자니아 탕가항간 당초 예인계획

은 [그림 7]과 같은 모습이었으나, 실제로는 [그림 8]과 같이 피예인부선의 위치가 변경되었다. 2015년 12월 우리원의 용역 발주에 의하여 관련 용역을 수행한 한국해양과학기술원 부설 선박해양플랜트연구소의 용역보고서(이하 “용역보고서”라 한다.)에서 세방티-7호의 예인방식에 대한 검토내용은 다음과 같다.

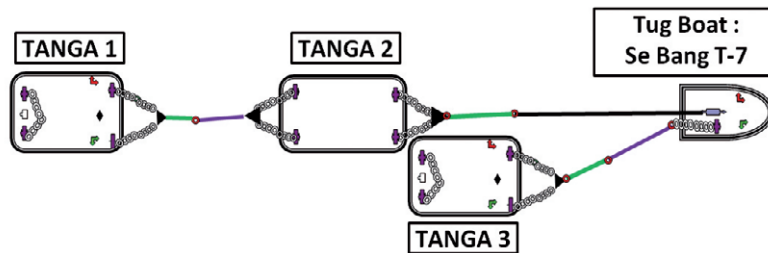
[그림 8] 중국 CJK SEA BUOY-탄자니아 탕가항간 실제 예인 모습

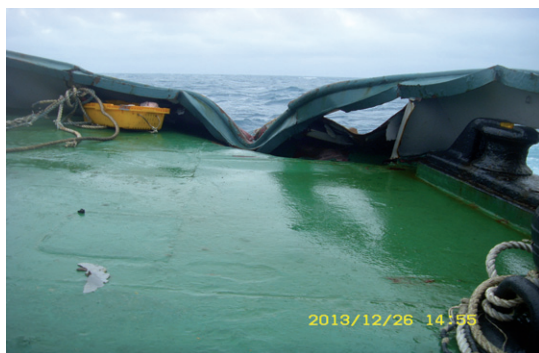
이 당시 세방티-7호는 피예인부선과의 여러 차례 충돌사고로 인하여 여러 군데에 손상을 입었는데, 사고 직후 선원들이 육안으로 확인 가능한 선체 외판 및 선박의 손상 부위를 점검한 바에 의하면, 주요 손상부위는 ①타기실 부근의 선체외판(수선상부)이 심하게 찢어지거나 찢어져 좌현 코너 부분의 전체 손상부위는 2.5 x 2.5 m로, 그 중 파공부위는 1.50 x 1.70 m

[사진 7] 선미 불워크 손상 모습

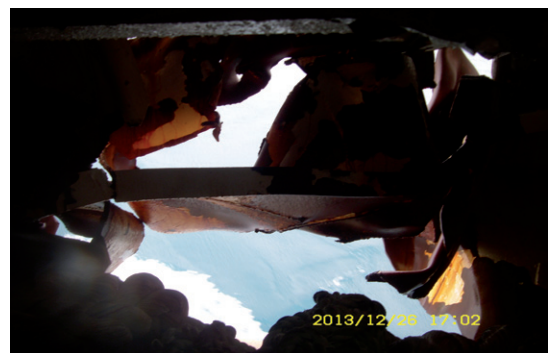
[사진 8] 선미 타기실 외판 파공 모습

그 밖에 나머지 손상부위는 기관실 좌현 측 외판(수선상부, 6번 F.O. Tank 부근)이 부분적으로 밀려들어 갔고, 선수 좌현 측 불워크(Bulwark)가 약간 밀려들어가고 갑판이 찌그러졌다. 특히, 타기실의 외판 파공은 아래 부분이 수선 하부까지 찢어졌고, 계속되는 높은 파고와 선체 동요로 인하여 이 배의 선미외판 파공 부위로 많은 양의 해수가 유입되었으며, 이로 인해 조타 기계실이 1m 이상 침수되었다.

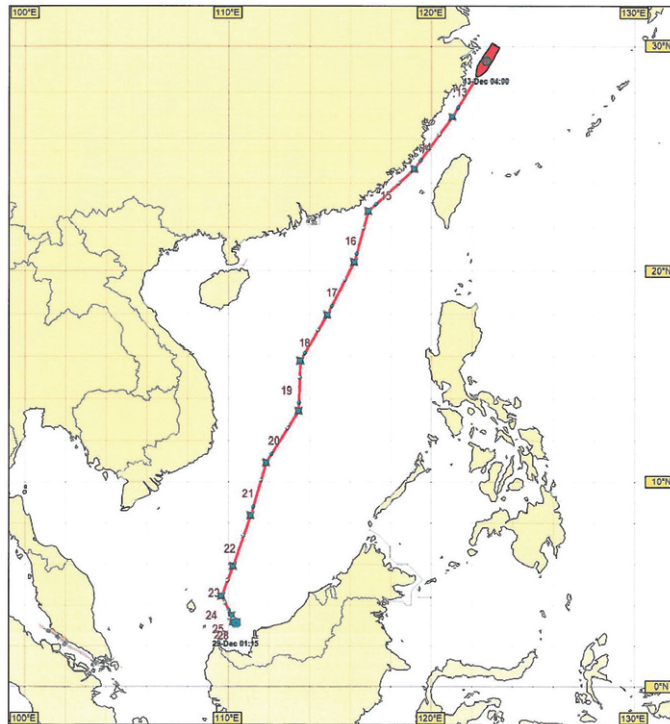
[그림 11] 세방티-7호의 출항후 침몰지까지의 전체 실제항적

선장 E는 출항 당일 정오부터 같은 달 23일까지는 선사에 매일 정오 위치보고(Noon Report)로 본선의 위치를 보고하였고, 피에인부선 탕가3호의 예인줄 절단사고가 난 같은 달 24일부터 침몰한 같은 달 29일까지는 수시로 본선의 위치보고를 하여 실제 항적은 [그림 11]과 같고, 같은 달 23일부터 29일까지의 항적은 [그림 12]와 같다.

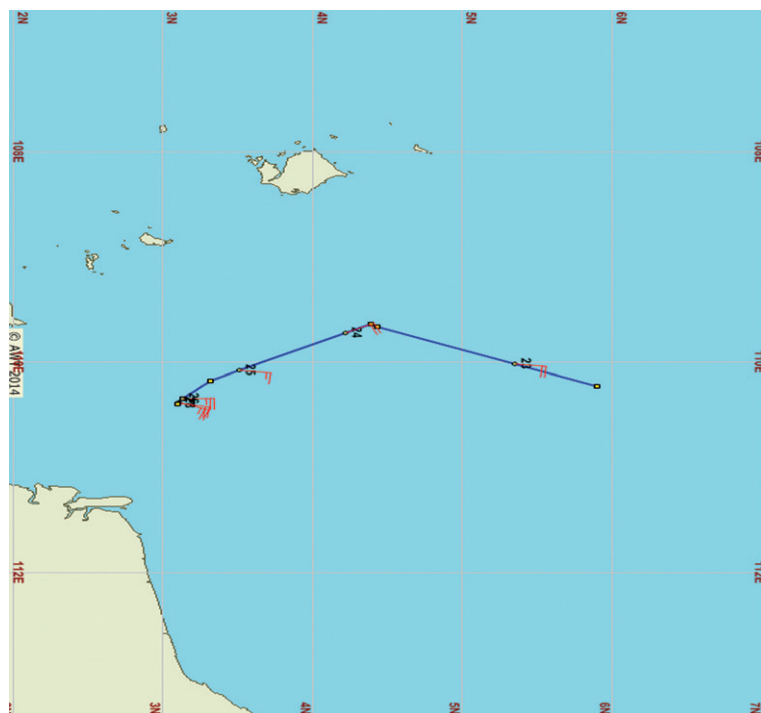
[그림 12] 12.23~29.까지의 항적(12.26.~12.29.까지는 거의 배의 이동이 없음)

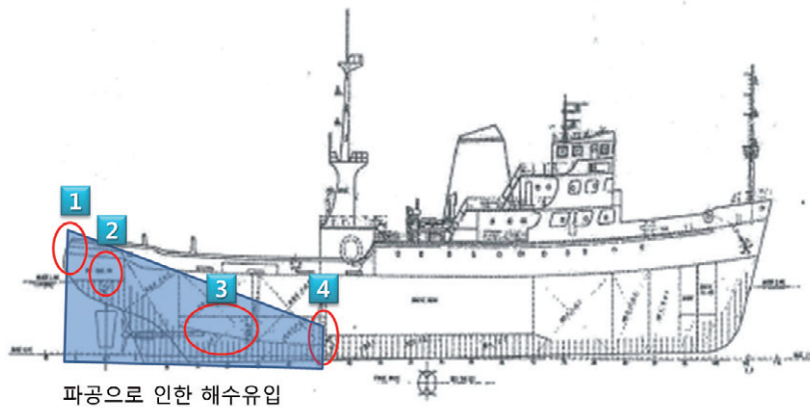
기관실 침수 원인에 대하여는 사고조사 및 심판과정에서 해양사고관련자와 이해관계인 및 증인들이 ①타기실 파공부위를 통하여 들어온 해수가 타기실(수밀문)-홀드(엑세스홀)-샤프트 터널-기관실(수밀문)의 경로를 통하여 들어올 가능성, ②선체 노후 등으로 기관실 하부나 측면 외판(6번 연료유탱크 좌측 하부 외판 포함)이 부선이나 삼각판과 부딪혀 균열이나 작은 파공이 발생한 후 점차 파손부위의 범위가 확대되면서 그 부위로 해수가 유입될 가능성 ③스턴 튜브(Stern Tube)의 밀봉이 깨지면서 대량 침수가 발생할 가능성, ④예인 체인이나 삼각판이 타측과 인근 선체부위를 강타하여 타 트렁크 부위의 선체 균열과 밀봉이 깨져 타기실로 해수가 유입되고 기관실 수밀문을 통하여 기관실로 유입될 가능성 등을 제기하였기 때문에 이들 가능성들에 대하여 관련 증거와 진술 등을 대조하여 기관실 침수원인을 검토하였다.

[그림 13] 세방티-7호의 타기실로부터 기관실까지의 해수유입 예상 흐름도

거로, 2014년 12월 25일 타기실 파공 이후 선원들이 타기실과 홀드 간 수밀문을 폐쇄한 후 배수펌프로 타기실 및 샤프트터널 등의 침수를 모두 배출하였고, 이후 침몰 전날인 같은 달 28일까지도 타기실 혹은 홀드나 샤프트터널 쪽으로 해수가 들어오지 않았으며, 같은 달 29일 기관실 침수사고 시까지도 폐쇄한 수밀문 등을 다시 열었다는 증거가 없으므로 이들 수밀문이 폐쇄된 상태에서는 타기실로 들어온 해수가 기관실로 유입될 수 없다고 주장하고 있다.
