2014년 주요 해양사고 사례와 교훈

목 차

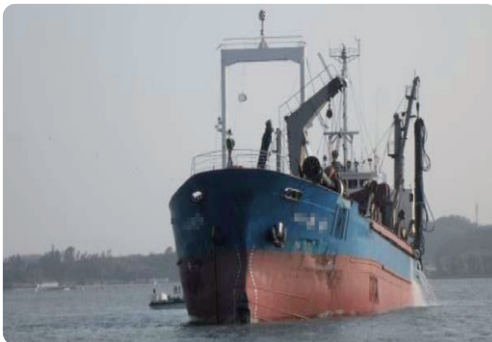
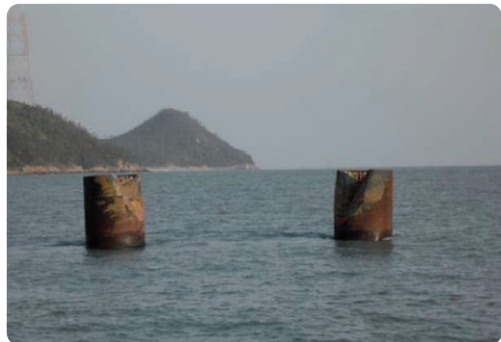
○ 사고사진

| 피 해 상 황 | | M호 : 구상 선수부, 선수 좌·우현 외판 손상 / 교각 말뚝기초 2본 파손 |

- M호 선장이 술에 취한 상태에서 졸음운항을 하다 변침점을 놓쳐 계획 항로로 변침하지 못하여 교각 공사현장의 말뚝기초와 접촉

- 선박이 교각 공사현장, 협수로나 도서가 밀집되어 있는 연안항로를 이용하는 경우에는 자주 변침하게 되므로 해도 상에 변침점을 명확하게 표시하고 수시로 선박의 위치를 확인
- 술에 취하면 평상시 보다 주의력과 판단력이 저하되기 때문에 선박소유자는 선장을 포함한 선원들이 술에 취한 상태에서 운항할 수 없도록 교육 및 감독 철저

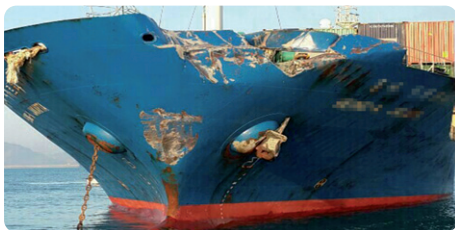
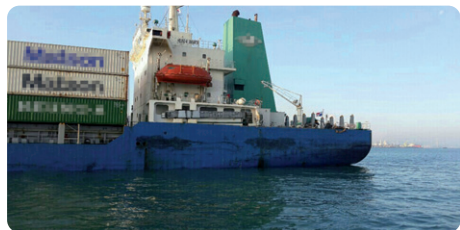
〈화물선 N호 사고사진〉

| 피 해 상 황 | | 좌현 선수부 및 선미부 외판 파손 | 우현 선수부 및 선미부 외판 파손 |

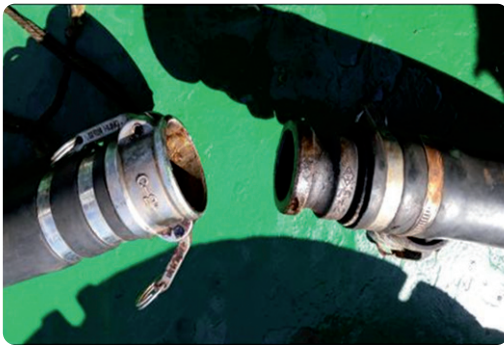
- 유조선 S호가 야간에 이송호스를 연결하면서 연결부의 커플링을 적절하게 연결하지 아니하여 슬러지 이송작업 중, 양 선박의 선체가 외력의 영향으로 움직이며 이송호스 연결부가 분리되어 발생
- 이송호스가 분리된 후 신속하게 상대선박과 연락되지 않아 즉시 이송작업이 중단되지 않았으며 관계기관에 신고하지 않는 등 부적절한 비상대응 조치

이송호스 연결부 커플러(C형)와 어댑터(E형)의 분리 상태

- 해상에서 유창청소업에 종사하고 있는 선박은 비상 시 선박 또는 육상으로 신속한 연락이 취해질 수 있도록 적절한 연락체계를 구축
- 해상에서 해양오염이 발생하였을 경우에는 「해양환경관리법」에 따라 신속하게 신고하고 방제조치 실시
- 슬러지 등 폐유 이송호스가 캠록 커플링으로 연결되어 있을 경우에는
 - 어댑터를 커플러에 끼운 후 커플러의 양쪽 손잡이를 조이고,
 - 커플러의 양쪽 손잡이가 외부 물체와 부딪쳐 벗겨지지 아니하도록 보완하여야 하며,
 - 이송작업이 시작하여 정상적으로 작업이 이루어질 때까지 내용물이 누출되는지 확인

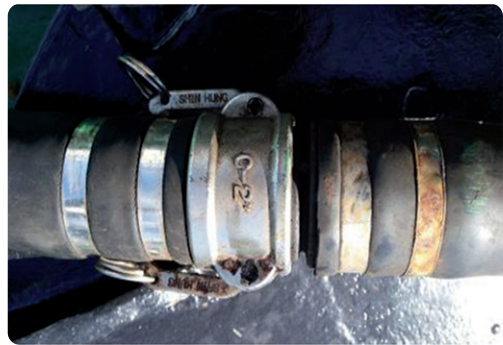
이송호스 연결부의 결합 상태

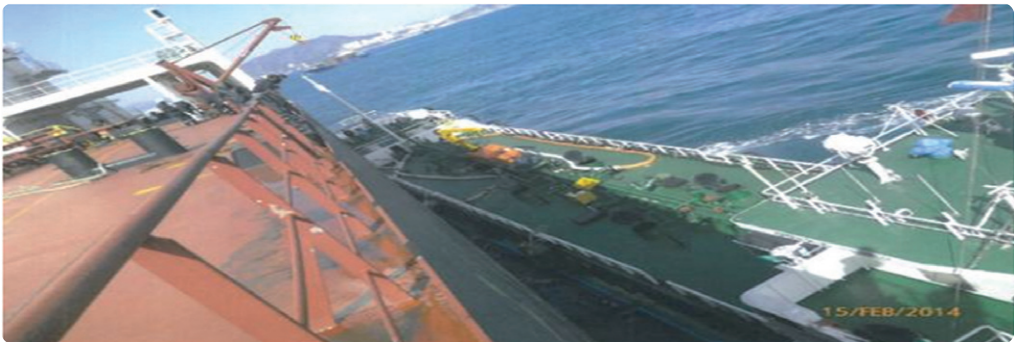
- 급유선 T호와 화물선 U호는 급유작업 시 양 선박의 선수미가 반대로 접현되어 있어 T호가 U호의 선미 호퍼 또는 추진기 및 러더에 접촉하면 위험하므로
- T호의 선수부가 화물선의 선미쪽으로 압류되지 않도록 선미 계류줄을 잡은 상태에서 후진기관을 사용하여 U호의 중앙부로 이동 후 선미 계류줄을 풀어야 하나,
- T호 선장은 선수미 계류줄을 거의 동시에 풀고 난 후 후진기관 사용

〈급유선 T호 선수부가 화물선 U호쪽으로 압류된 상태〉

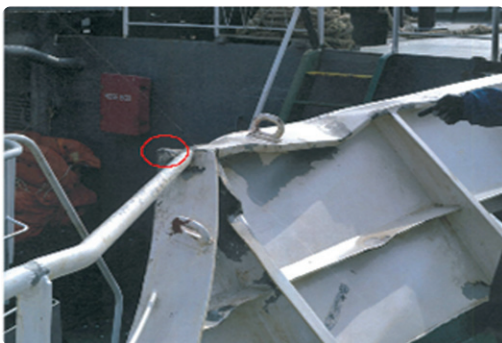
| 피 해 상 황 | | 좌현 선수갑판 불워크 및 핸드레일 굴곡 | 선미외판 파공 및 벙커C유 약 237㎥ 유출 |

〈T호 좌현선수 불워크 돌출부〉

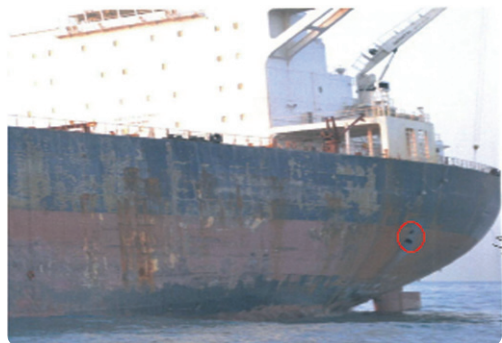
〈U호 좌현선미 파공〉

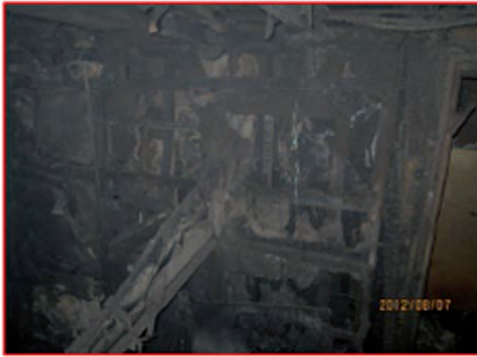
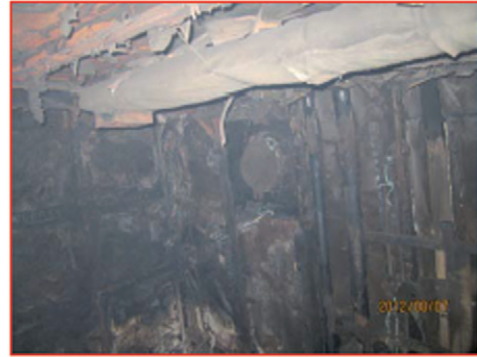
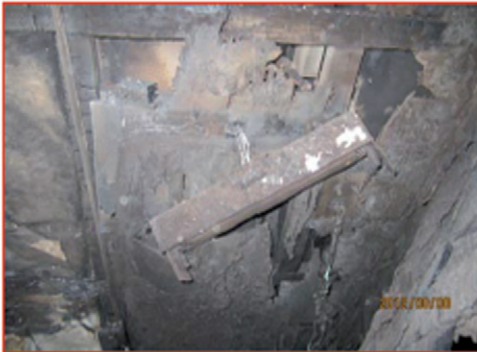
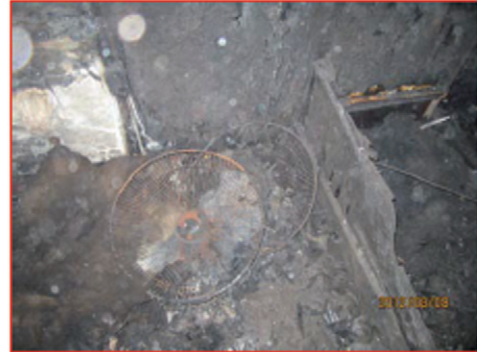
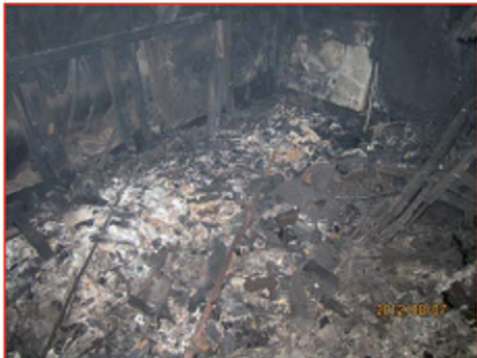
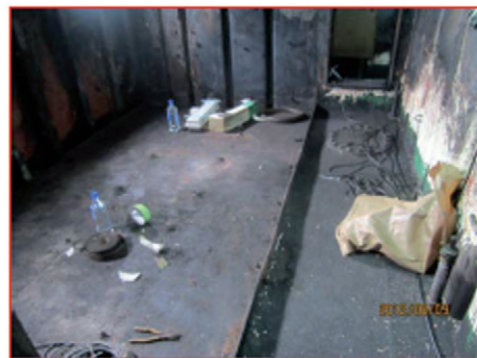
| 피 해 상 황 | | 선원실 전소, 통로 및 타기실 등 각종 장비 및 전선 손상, 선원 1명 화상 |

〈제7번 선원실 전소 모습〉

- 전기설비에 대한 절연저항시험 철저
 - 선내 전기설비는 해상의 염분 등으로 부식되어 누전이나 합선 등에 의해 화재가 발생할 위험이 있으므로 정기적인 절연저항시험 및 효력시험을 실시하여 절연상태를 확인하고 정비
- 절연저항 시험업무를 외부업체에 위탁할 때에는 감독 철저
- 선원 거주설비에 대한 점검 및 기록유지 철저

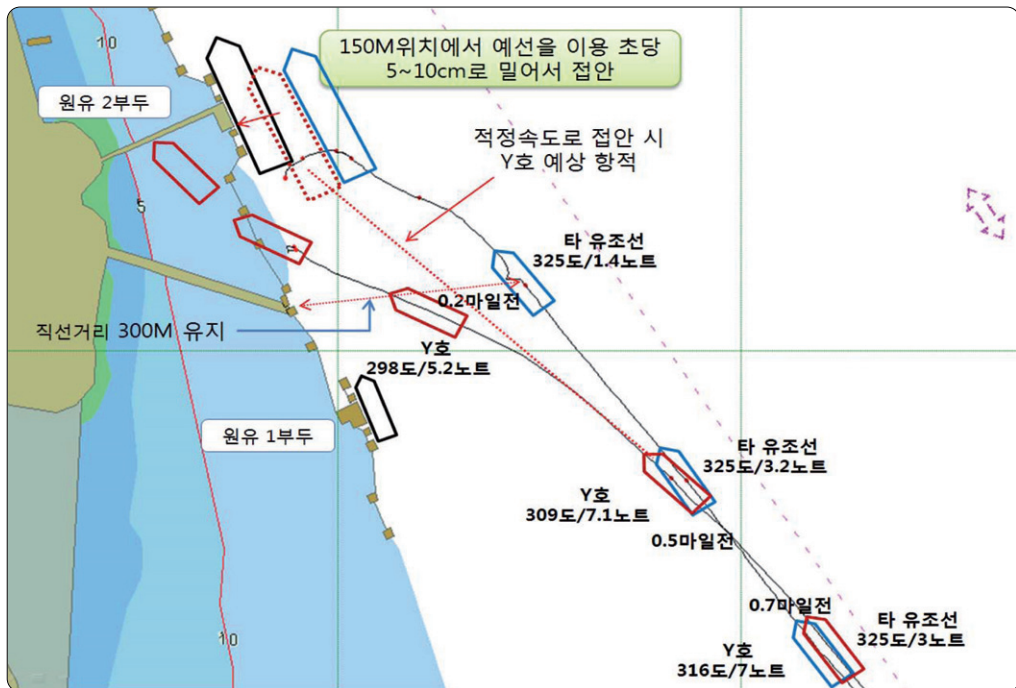
- 광양항 특정해역의 제한속력(위험물운반선 10노트)을 초과하여 항해하면서 적절히 감속하지 않은 채 과도한 속력으로 부두에 접근

〈유조선 Y호와 타 유조선의 정상적인 접안 비교〉

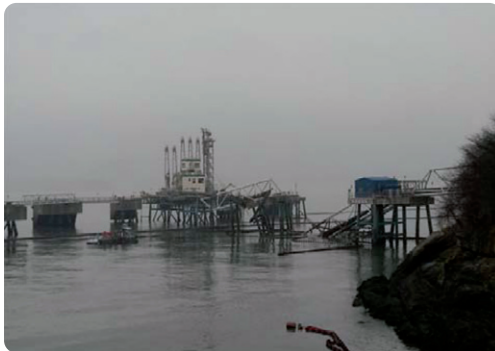
〈원유부두 육상잔교 손상 사진〉

- 선박은 접안 부두에 접근하면서 적절히 감속하는 등 안전한 속력을 준수하고 부두 전면에서는 전진타력이 거의 없을 정도로 부두와 충분한 거리를 두도록 조선
- 선장은 도선사의 지시나 조선에 의문이 있는 경우에는 반드시 확인하고, 상호간에 명확한 의사소통을 유지
- 선장은 선박의 특이한 조종성능에 대해서는 반드시 도선사에게 통보
- 도선사는 선장에게 도선계획을 미리 알려주고, 도선사가 승선한 경우에도 선장의 권한과 책임을 인식할 수 있도록 안내
- 비상상황 시 부두 시설물의 전원공급이 차단될 경우를 대비하여 다른 경로를 통한 전원 공급시스템 구축

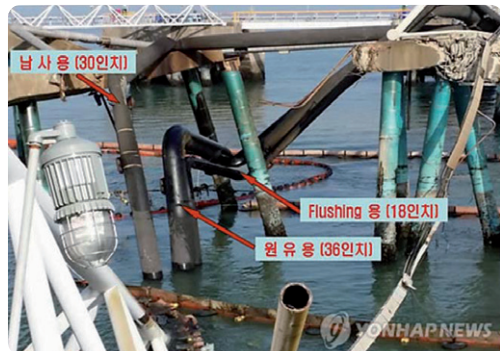
〈원유부두 송유관 파손 사진〉
