2016년 해양사고 통계와 사고사례

해양수산부
중앙해양안전심판원

2016년
주요 해양사고
사례와 교훈

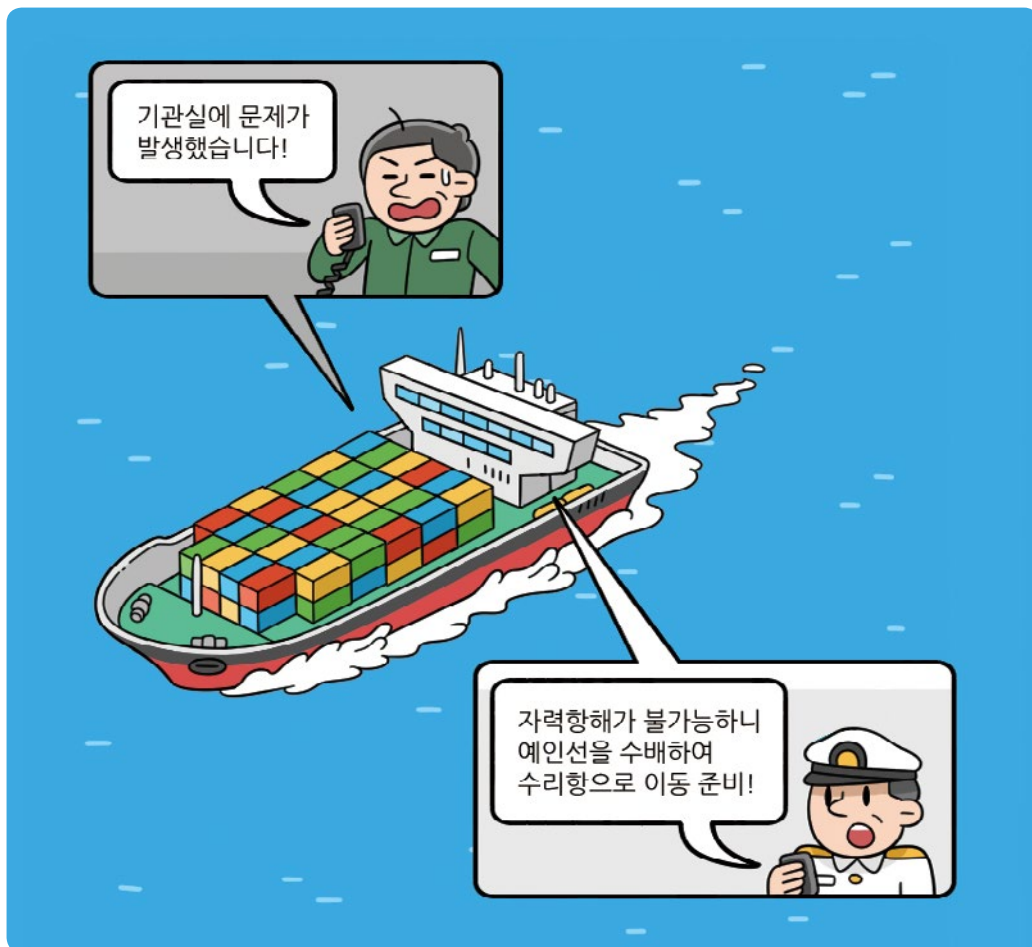
파손된 기관부품 상태

변형된 샤프트

변형된 구동 기어
(상부 기어)

소손, 절손된 샤프트 측면
커버와 링

소손, 절손된 리머 볼트/
신품 볼트

변형된 구동 기어
(하부 기어)

변형된 구동 기어
샤프트

변형된 구동 기어 샤프트
임시 재생수리 1

변형된 구동 기어 샤프트
임시 재생수리 2

- 선박소유자가 체계적인 점검체제를 수립하지 않고 A호를 운항하던 중 엔진 축과 연결된 일부 볼트가 헐거워지며 이와 연결된 부품이 파손되어 발생

- A호 기관장 / 1등기관사 : 징계하지 아니함
 - ☞ 통상의 주의를 기울여도 볼트의 이상을 발견할 수 없음
- A호 선박소유자 : 시정 권고
 - ☞ 선박의 크랭크 축 측판 볼트에 풀림 여부를 확인할 수 있는 표시, 안전관리체제 매뉴얼상 점검체제를 구축

- 기관은 수많은 부품으로 구성되어 있으며, 기관의 부품은 물리적 특성상 잠재된 하자 등의 원인으로 언제든지 고장이 발생할 수 있음. 또 지속적인 운전을 통하여 부품 내부의 결함이 확대되더라도 통상의 유지보수체제로는 사전에 이를 완벽하게 확인할 수 없음. 따라서 선사 차원에서 이와 같은 유지보수체제의 한계를 인식하고 안전관리체제 매뉴얼에 유지보수 사항과 이를 담당할 사람을 상세하게 나열하는 한편, 그 이행 여부를 점검하는 체제를 구축하고 이행하여야 함

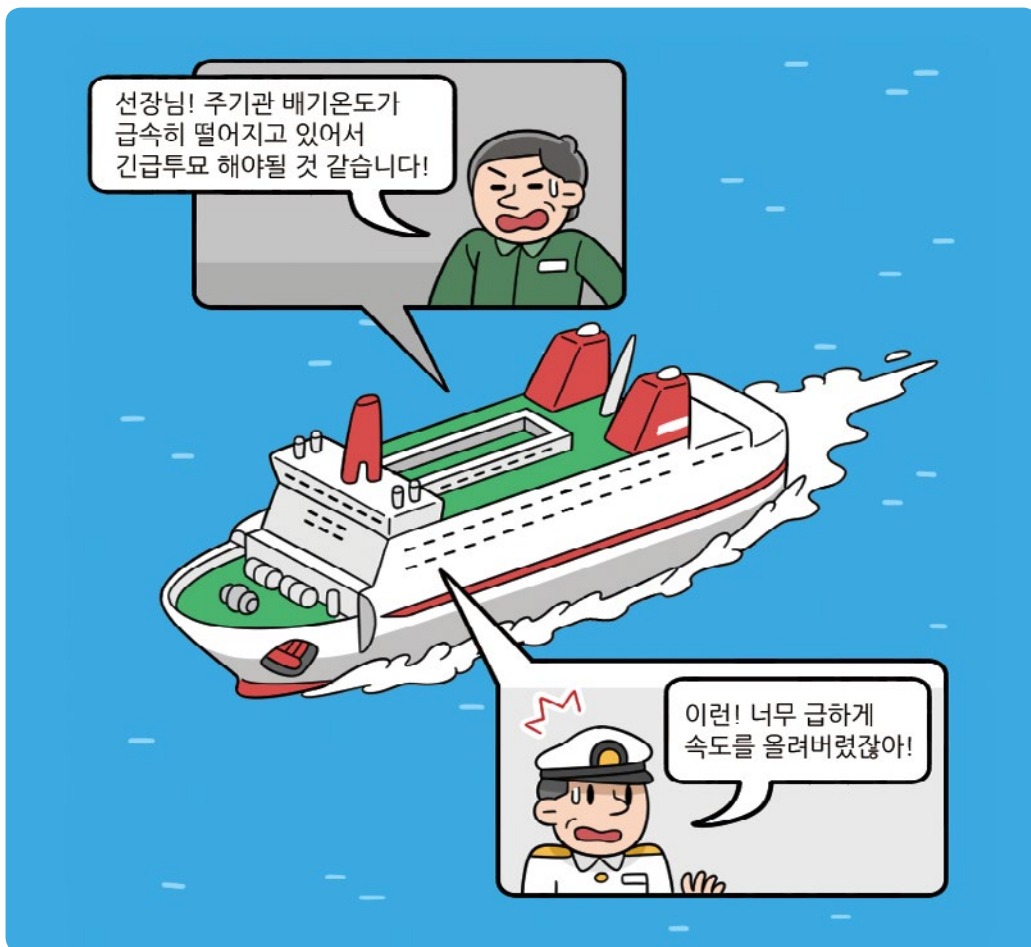
여객선 B호 항적도

- 여객선 B호가 부산항 국제여객터미널에서 컨테이너 등 화물을 적재하고 승무원 59명과 승객 199명을 태운 상태로 일본으로 출항 중,
- 선장이 부두 이안 후 극미속전진 상태의 주기관을 약 1분 30초만에 항해전속까지 올려 선속이 급속히 증가하던 상황에서,
- 기관실 근무 중이던 기관장이 좌·우현 주기관의 배기온도가 급속히 떨어지자 감속 후 해상에 긴급 투묘하고 예인되어 회항

- 여객선 B호가 부산항 출항 중 선속을 증속하기 위해 주기관을 극미속인 상태에서 약 1분 30초의 짧은 시간에 항해전속까지 급격히 올림으로써 주기관의 부하가 급상승하며 윤활작용이 원활하지 못하여 실린더 내의 열팽창 차이로 피스톤링이 실린더라이너를 손상하여 발생

- B호 기관장 : 징계하지 않음
 - ☞ 기관실에서 근무하는 기관장이 항내에서 선장의 기관사용에 개입하는 것은 적절하지 않음
- B호 선박소유자 : 시정권고하지 않음
 - ☞ 사고 후 주기관 제조사의 권고에 따라 주기관 사용방법을 안전관리 매뉴얼에 반영하여 개정하고, 선원교육을 기 실시하였음

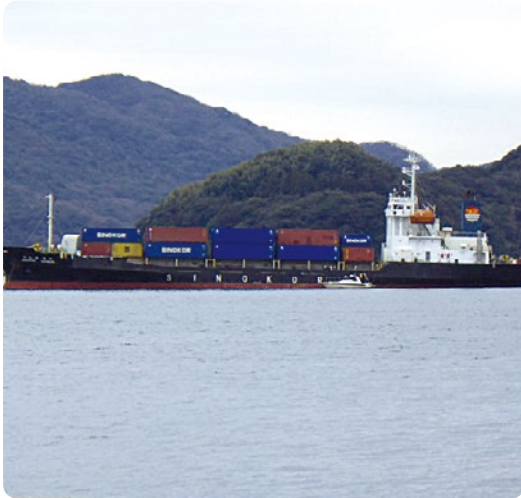
사고 후 컨테이너선 C호의 모습

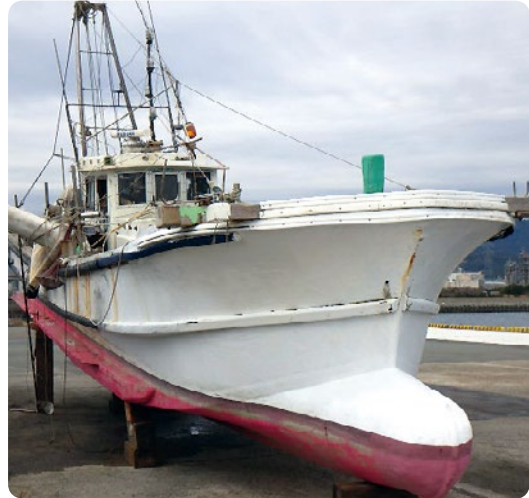
침몰되었던 어선 D호를 인양한 후의 모습

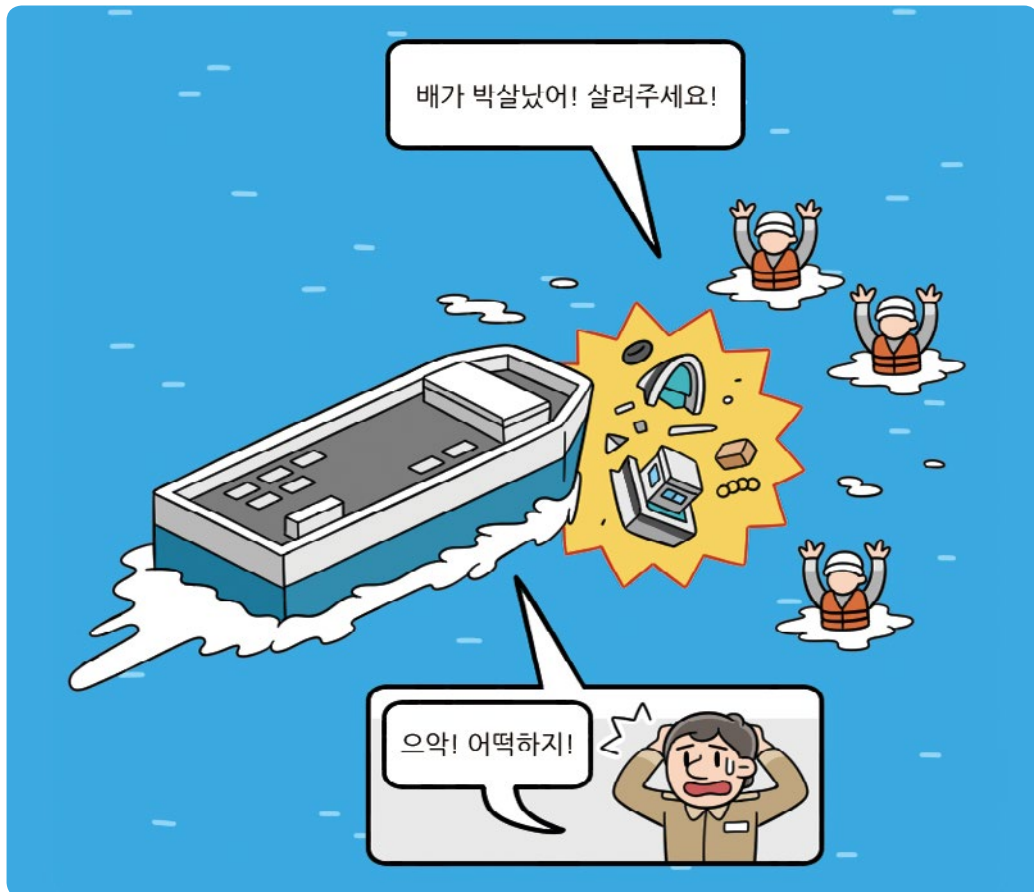
충돌선박 사진

- 선원 8명이 승선한 상태에서 태안군 신진항에서 멸치조업차 인천 특정해역인 목덕도 서방 조업지로 향해하던 어선 E호가, 지정항로인 옹도항로를 횡단하여 운항하던 중 자동차운반선 F호와 충돌
- 어선 E호는 충돌의 충격으로 인해 선수부와 선미부 2개로 절단되고, 선원실에 있던 선원은 구명동의를 입고 해상으로 탈출하여, 구조됨
- 자동차운반선 F호는 지정항로를 횡단하는 어선군을 발견하였으나, 소각도 변침을 지속하다 어선 E호와 충돌하였으나, 피해는 경미함

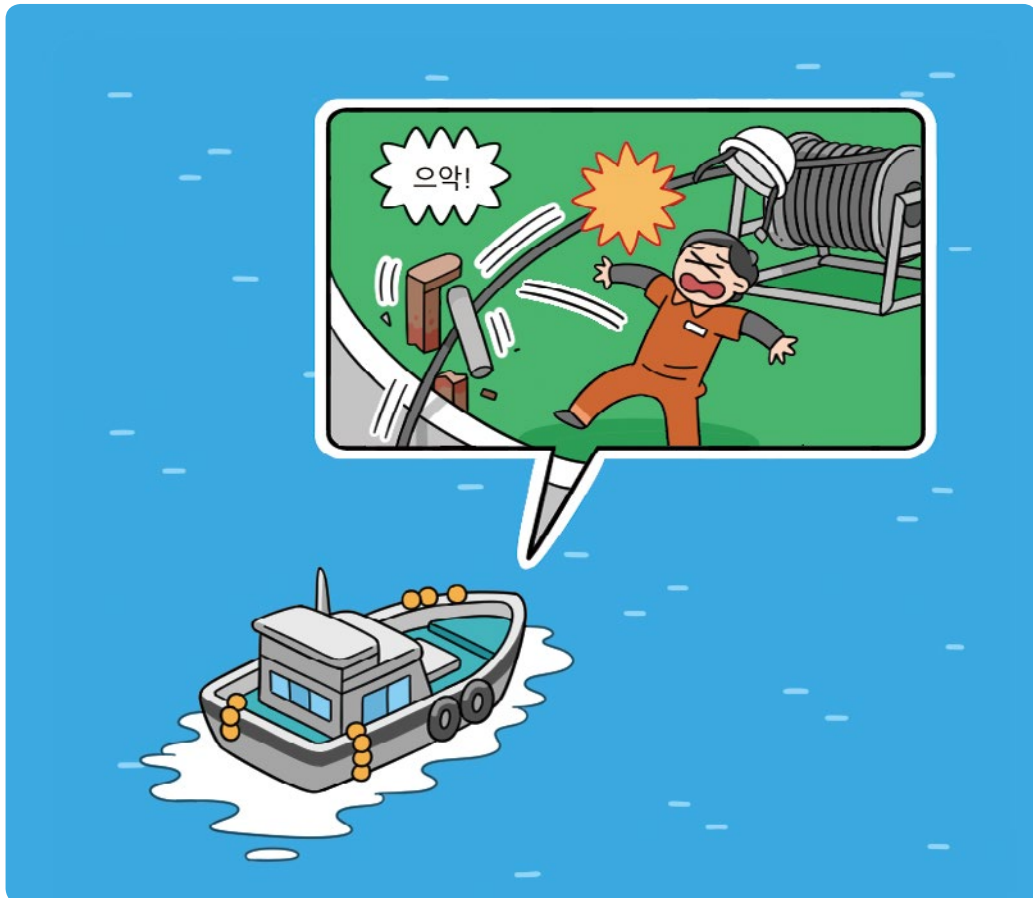
부러진 페어리더(수리 이후 사진)

- 제주도 남쪽 해상에서 고등어를 주로 잡는 대형선망어선단에 소속되어 주로 그물배(본선)로 운항 하던 어선 K호에서 작업자가 선박 좌현의 페어리더 사이에 침줄이 통과하도록 하고 선체의 중앙부에서 윈치의 드럼에 침줄을 밀어주는 작업을 하던 중,
- 페어리더의 하단부가 파손되면서 페어리더 사이를 통과하고 있던 침줄(PP로프, 직경 약 50mm)이 선체 우현방향으로 튀면서 작업자의 머리부분을 가격
- 당시 작업자는 안전모를 쓰고 있었으나, 안전모의 끈을 감고 있지는 않았고, 사고로 인해 안전모가 해상으로 떨어지고 작업자는 바닥에 쓰러지면서 즉사하였음

- 대형선망어선단의 그물배가 양망을 하기 위해 짐줄을 끌어올리는 과정에서 부식되어 약해져 있던 페어리더가 부러지면서, 장력이 걸린 줄이 작업원을 가격하여 발생

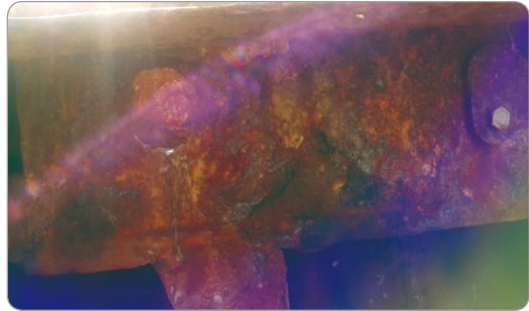
부러진 페어리더의 부식상태

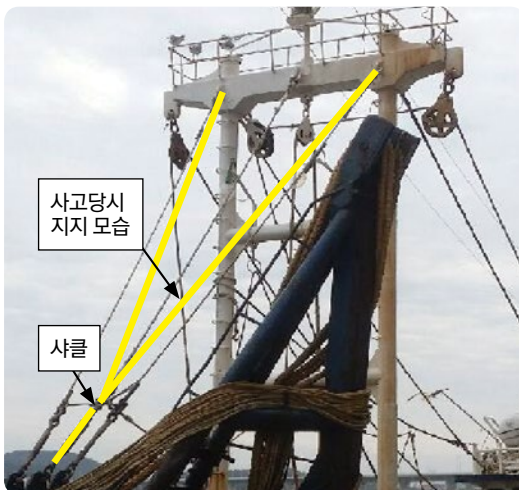
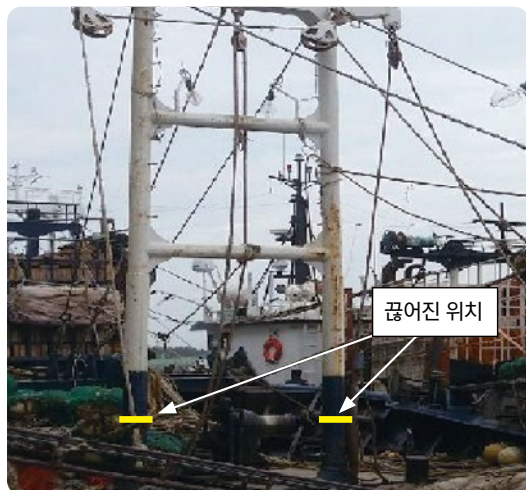
M호의 데릭 사진

- 근해안강망 어선 M호는 군산 해망항에서 출항해 소흑산도 근해 및 홍도 서방 인근 해상 등을 오가며 조업을 하는 선박으로,
- 해상에서 양망작업을 하다 데릭을 지지하던 와이어로프에 연결된 샤클핀이 부러지면서 데릭의 더블링한 부위가 그물의 하중을 견디지 못하고 절단되어,
- 데릭이 갑판에 있던 선원들 위로 쓰러져 선원 1명이 사망, 선원 2명이 부상

- M호의 선수에 양망을 위한 데릭이 건조 시부터 설치되어 있었으며, 데릭에 가해지는 하중 분산을 위해 두갈래 와이어로프로 지지, 와이어로프는 턴버클과 샤클을 이용해 갑판바닥에 연결
- M호의 선주 겸 선장이 2009년 데릭 기동 하단부를 절단하고 절단면에 봉을 용접하는 더블링 방식으로 데릭의 높이를 1미터 가량 높였으나, 이후 해당부위에 대한 관리를 적절히 하지 않아 부식이 많이 진행됨
- M호의 선주 겸 선장은 데릭의 최대 허용 중량을 알지 못하고 그 동안의 경험에 의존해 너무 많은 어획물을 한꺼번에 올리는 것을 피하는 방식으로 데릭을 사용해 옴

- 선장은 양망작업 시 사용되는 데릭에는 매번 피로가 누적되기 쉽고, 바다의 염분에 의해 부식되어 약해질 우려가 있으므로, 수시로 그 상태를 살펴 안전한 조업이 이루어지도록 해야 함
- 선장은 조업 시 데릭의 전도사고 등 다양한 유형의 위험으로부터 선원을 보호하기 위하여 선원들에게 안전모 등의 보호구를 착용하도록 지시해야 함

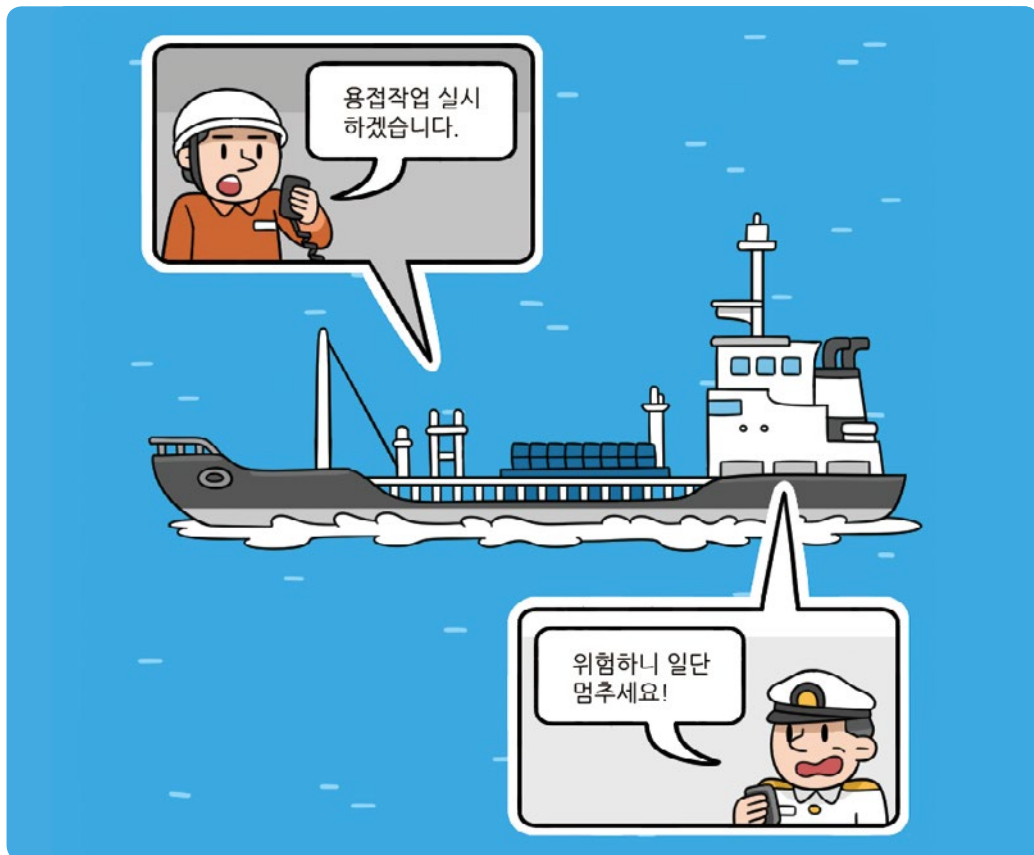
폭발선박 사진

- 화물선 N호는 케미컬운반선으로 일본에서 운항 중, 화물창에 다른 종류의 화물 적재를 위해 가스 프리를 비롯한 세정작업을 하고 있었으며,
- 화물창 세정 작업 중 N호의 기관장이 갑판상 용접작업을 진행하려 하자 선장이 이를 제지하였으나, 기관장이 선장의 지시 및 안전관리 절차를 무시하고 기관사 1인을 대동하고 용접을 실시
- 기관장의 용접작업 개시 약 10분 후 3번 화물창에서 약한 화염폭발이 발생하고, 폭발의 공기압으로 2번·3번 화물창의 격벽이 파손, 2·3번 좌우현 화물창 4개가 부풀어지는 파손으로 전손처리
- 용접작업 중이던 기관장은 사망, 기관사는 부상, 화물창 세정 작업을 위해 갑판상에 있던 갑판부원 1인 부상

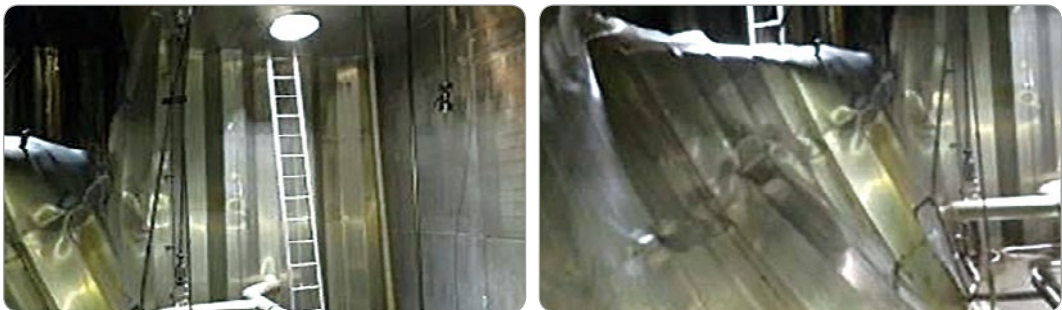
손상된 화물창 사진

손상된 화물창 내부

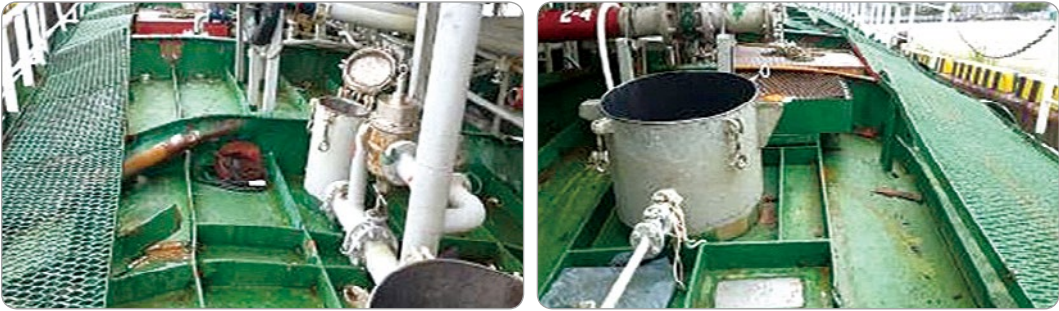
화물창이 부풀어 올라와 있는 모습

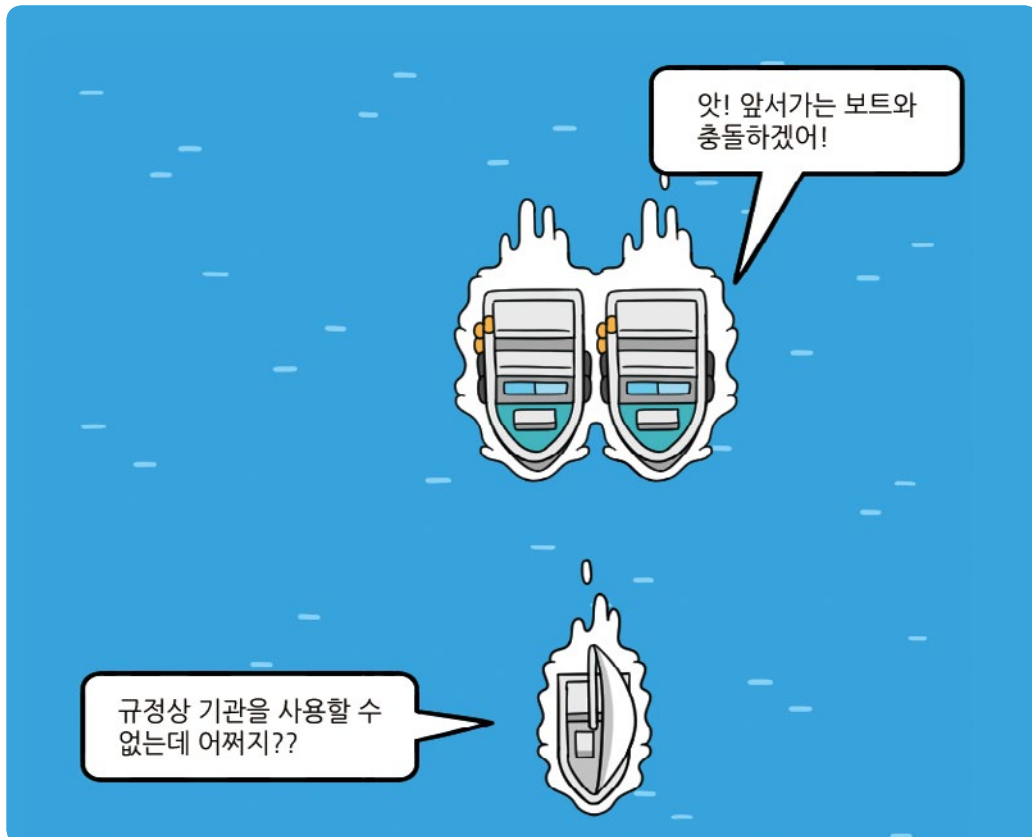
충돌선박 사진

- 어선 O, P호는 동일구조의 자매선으로 기선권현망 선단에서 작업선 역할을 하는 선박으로서, 서로 접현하여 결합한 상태에서 해상에 국제요트대회가 진행 중이라는 사실을 알지 못한 채 출항,
- P호는 자격있는 선장이 조종하지 않았고, O호 선장은 경계를 소홀히 하던 중 O호 우현에 접현 중 이던 P호가 동력요트 Q호와 충돌하고, Q호가 충돌 후 반시계방향으로 선회하며 O, P호의 선수부에 접촉해 밀려가다 전복
- Q호는 경남요트협회에서 주관하는 국제요트대회에 참가하여 풍력으로 운항하던 중, O, P호를 발견하였으나, 대회 규정 준수를 위해 기관을 사용하지 않다가 충돌
- Q호의 선원 1명이 사망하고 선원 4명이 부상, 선체가 크게 파손

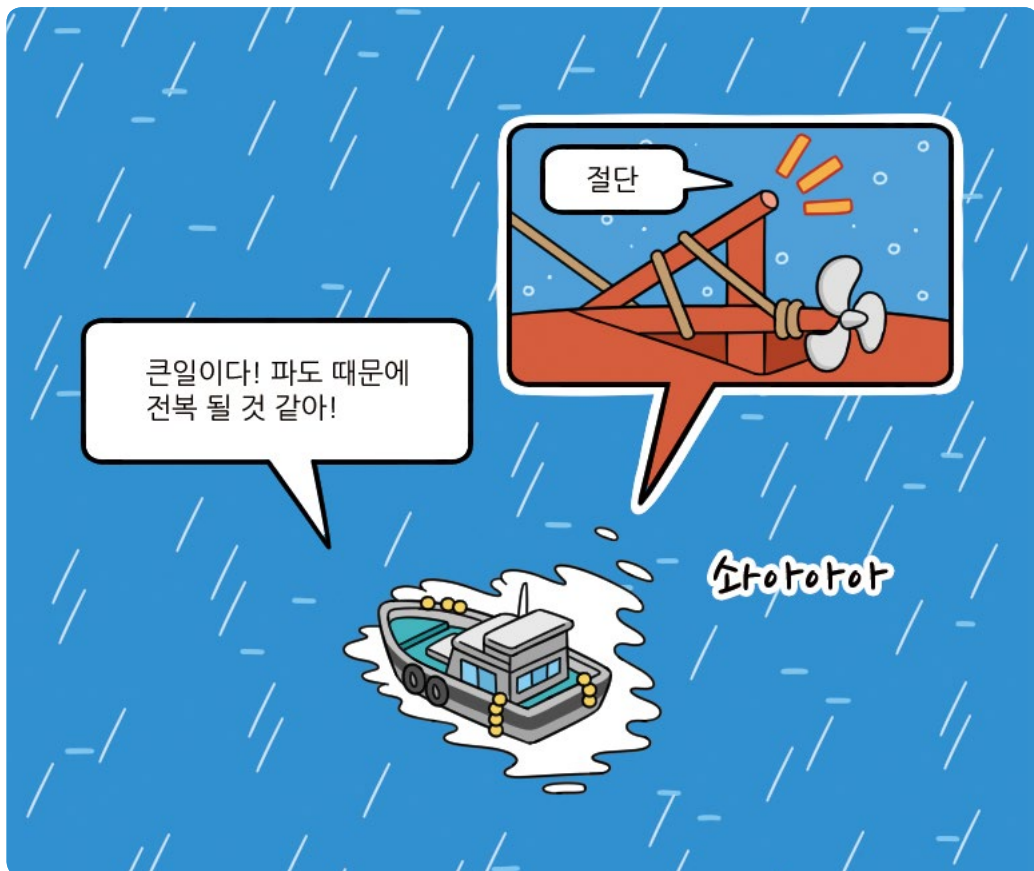
전복선박 사진

- 낙시어선 R호가 선장 및 낙시승객 총 21명이 승선한 채 비바람이 불며 너울성 파도가 치는 날씨 속에 하추자도 신양항에서 해남 남성항을 향해 출항하였으며,
- 신양항 출항 당시 갑판 상부 조타실 앞쪽에는 낙시승객들의 낙시 가방 등 짐을 1~2단으로 고박하지 않은 채 적재, 낙시승객들은 갑판상부 조타실 후부 및 하부 선원실에 분산 승선 중
- 원인미상의 로프가 R호의 추진기, 추진축 및 방향타를 지지하는 슈피스(Shoe Piece)에 감겨 파손·이탈되고, 선속이 급감 및 선체가 기울며 복원력이 상실되고 너울성 파도에 의해 복원력 상실
- 주기관이 꺼진 상태로 전복되어 선장을 포함한 18명이 사망(실종)

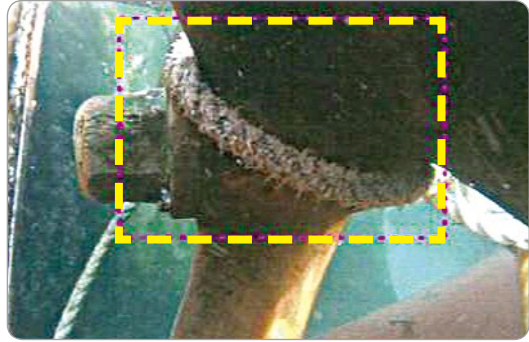
R호 추진기 사진 등(사고 후)

추진기 및 추진축에 감겨있는 진회색 로프

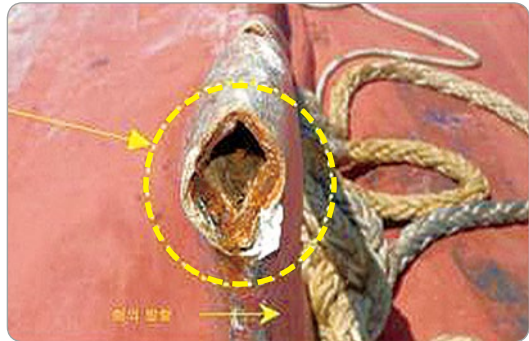
R호 슈피스의 파단면
