## 심 판 청 구 서

1. 사 건 명 : 화물선 “백두”호 · 자동차 운반선 “바다”호 충돌사건

**양 선박의 충돌 선체 손상 상태 도식**

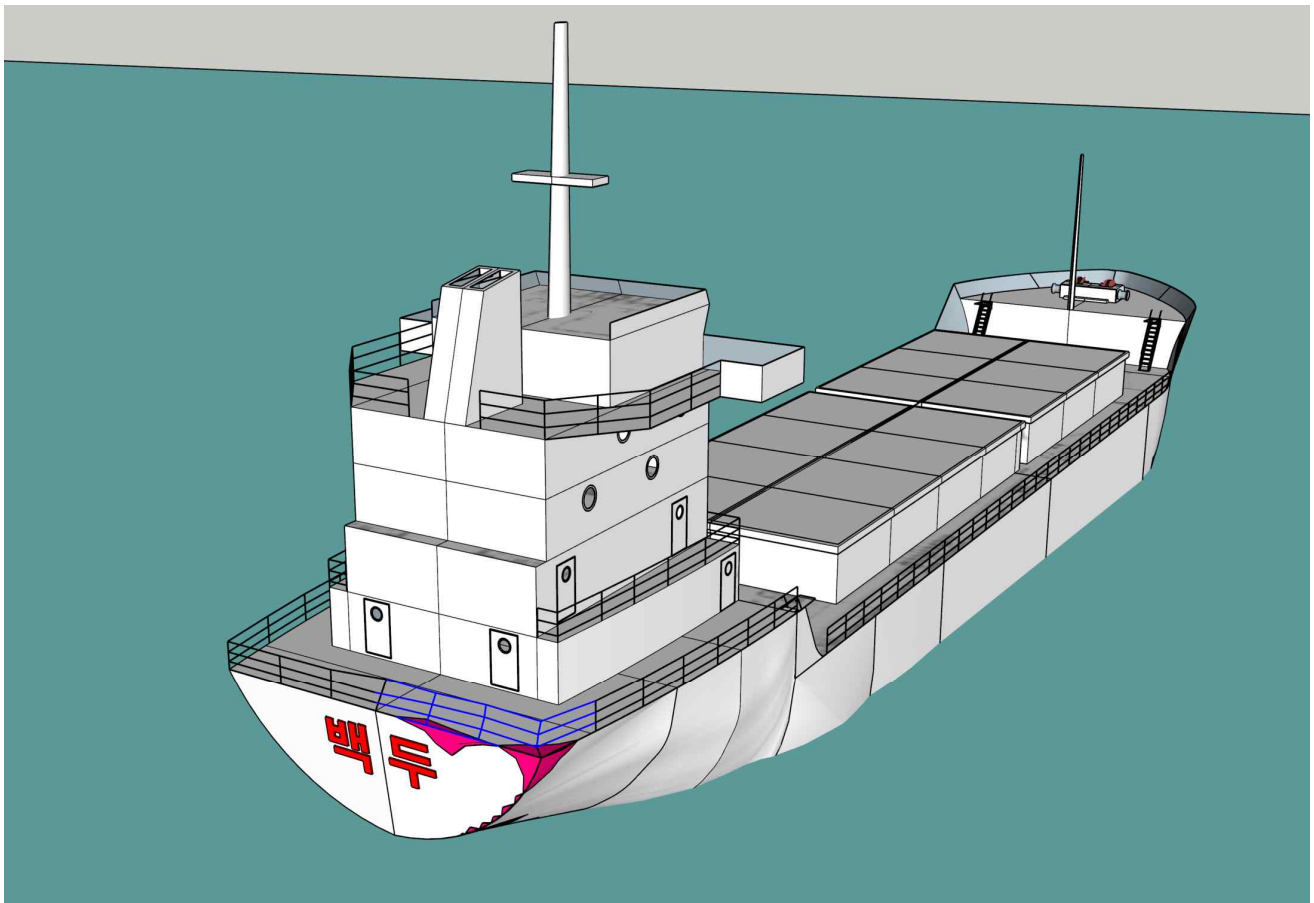
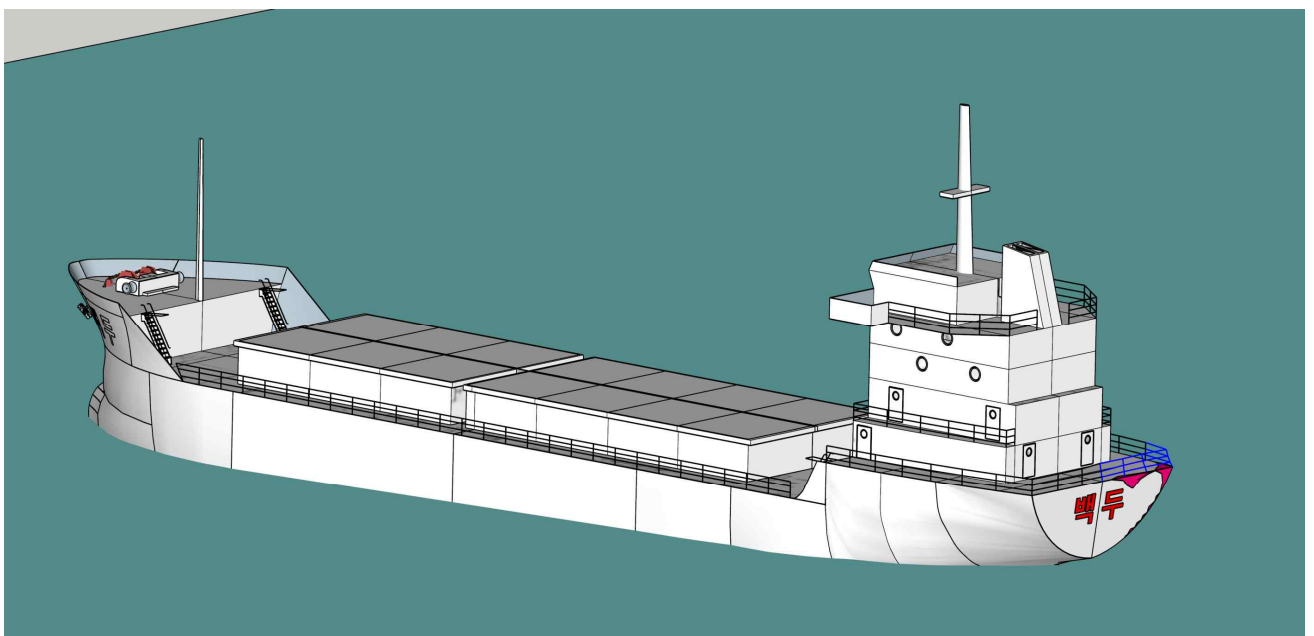
”백두“호 손상상태 이미지 도식

| <b>백두호 선장</b> | 주기관정지 이후에 급한 마음에 아무것도 할 수 없었습니다. 본선의 주기관이 정지된 상태에서 강한 남동풍의 영향으로 바람과 파도에 밀려 18일 00:50시 경에 본선의 우현 선미와 "바다"호의 우현선수가 최초로 충돌이 발생하였고, 이후 접촉된 상태에서 여러차례 충돌이 발생하였습니다. 당시에 기상악화였으나, 시계는 양호한 상태였습니다. |

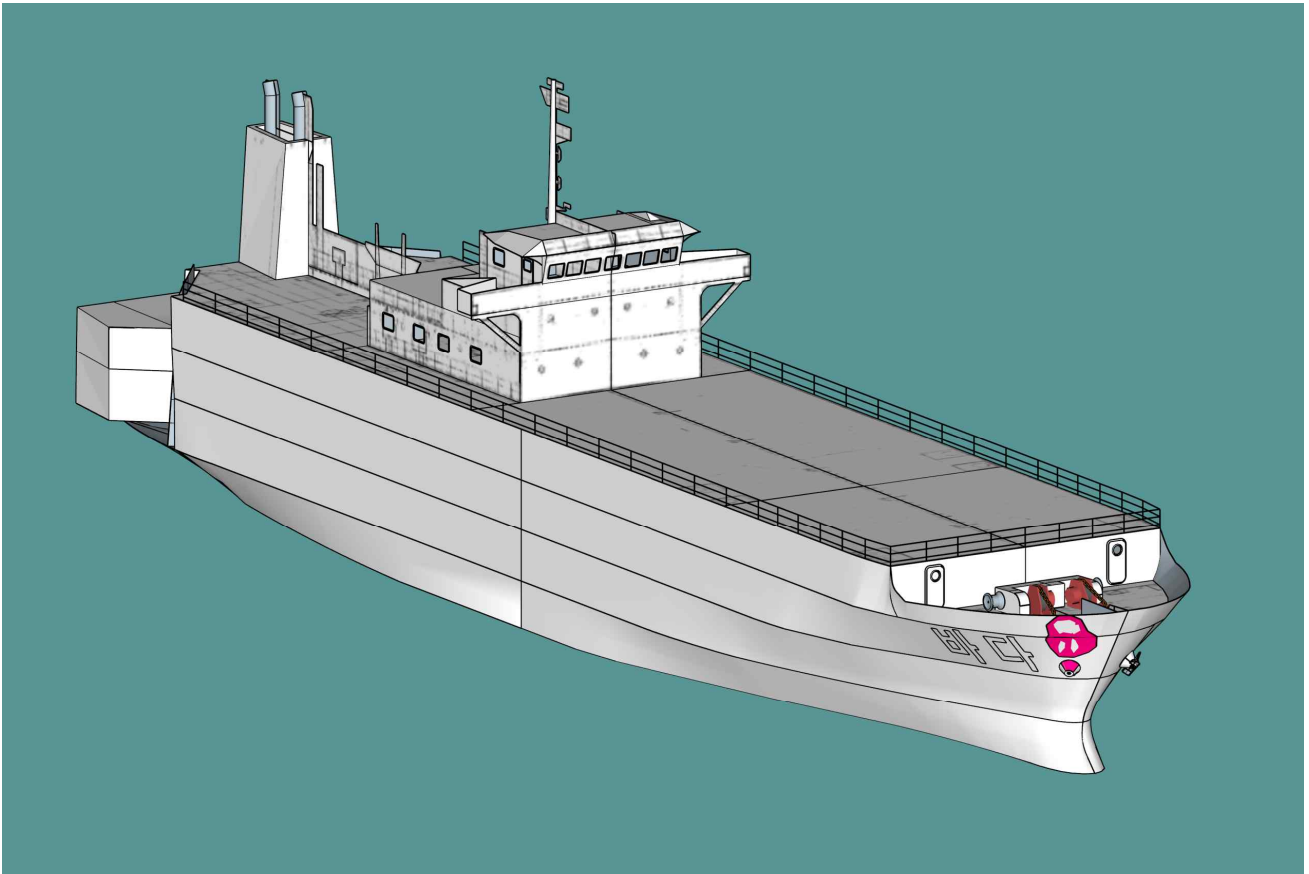
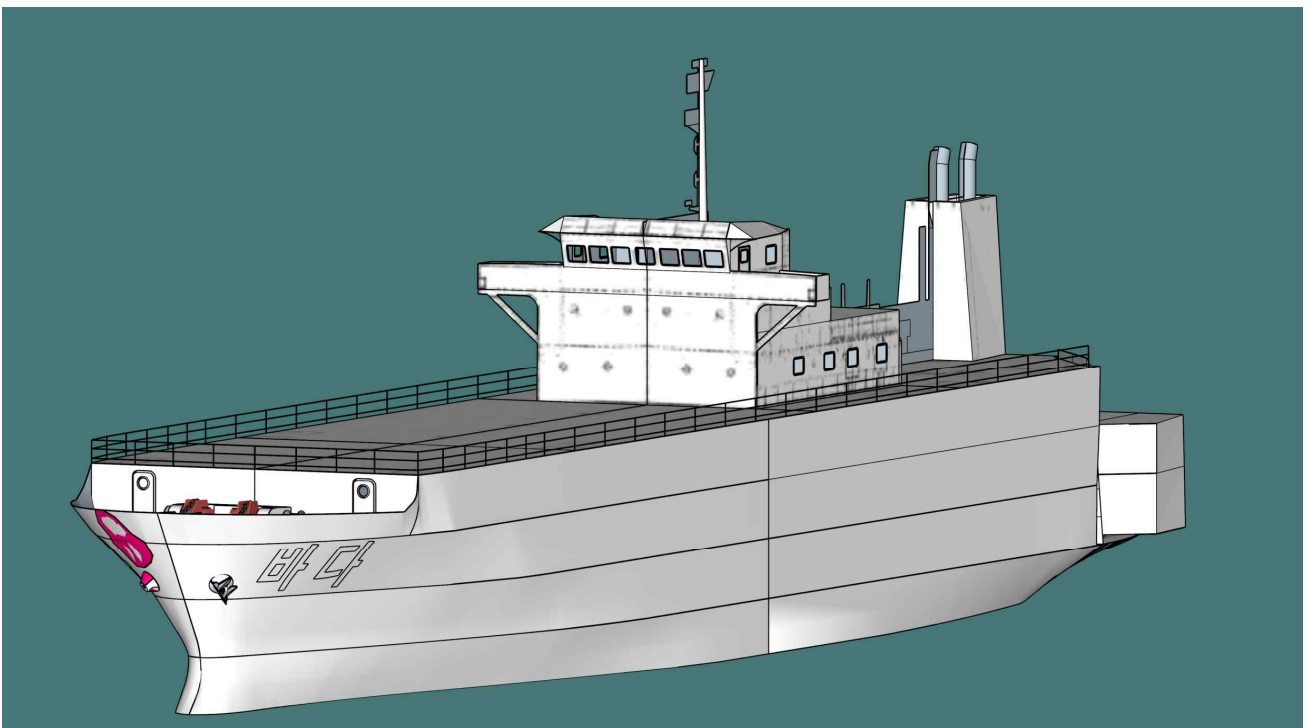
”바다“호 손상상태 이미지 도식

| <b>바다호 선장</b> | 18일 0047시에 선수를 횡단하던 “백두”호가 갑자기 본선으로 밀려오기 시작하였고, 당시에 본선에서는 시간적으로 아무런 조치를 취할 수 없는 상태에서 “백두”호의 우현 선미가 본선의 우현 선수부와 0050시경에 충돌되는 영향으로 인하여, 지속적으로 충돌되는 상태에서 약 5분간 주묘되면서 본선이 더 빠르게 파도와 강풍에 밀리면서 분리되었고, 결국에는 해안쪽에 0220시 경에 좌초되었습니다. |

| | 그리고, 충돌이전에는 양현묘가 신출되어 안정된 상태였으나, 우현묘가 충돌의 충격으로 인하여 절단되어 좌현묘만 남게되자 주묘되었습니다. “백두”호가 충돌하지 않았다면, 좌초로 인한 오염사고도 발생하지 않았을 것입니다. |
