해양안전

해양안전심판원 소식지 통권 제68호

2022년 주요 해양사고 재결

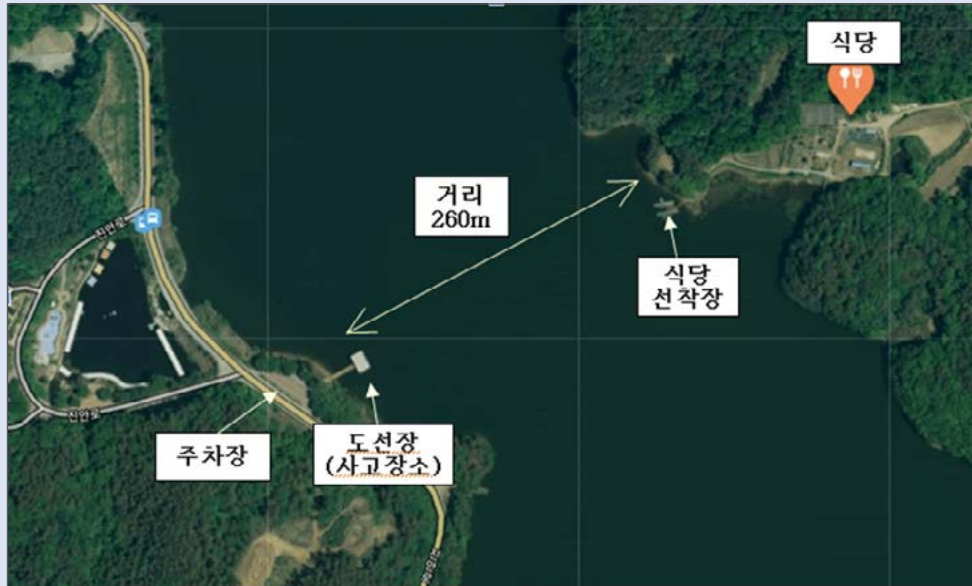
A호 운항구간

A호의 소유자 B는 경기도 안성시 금광면 소재의 'C' 식당을 인수하였고, 2004년경부터 도선(渡船) A호를 운용하였으며, 위 식당을 찾아오는 손님들을 도선장에서 식당 선착장까지 운송하는 편의를 제공하였다.

선박 A호는 총톤수 0.78톤(길이 6.19미터 × 너비 1.46미터 × 깊이 0.85미터), 가솔린기관 22킬로와트 1기를 장치한 강화플라스틱(FRP) 기타선(도선)으로, 정기검사를 받고 유효한 선박검사증서를 소지, 최대승선인원은 선원 1명, 여객 9명 등 총 10명이었고 선내에는 구명조끼 10벌, 구명부환 2개가 비치되어 있다.

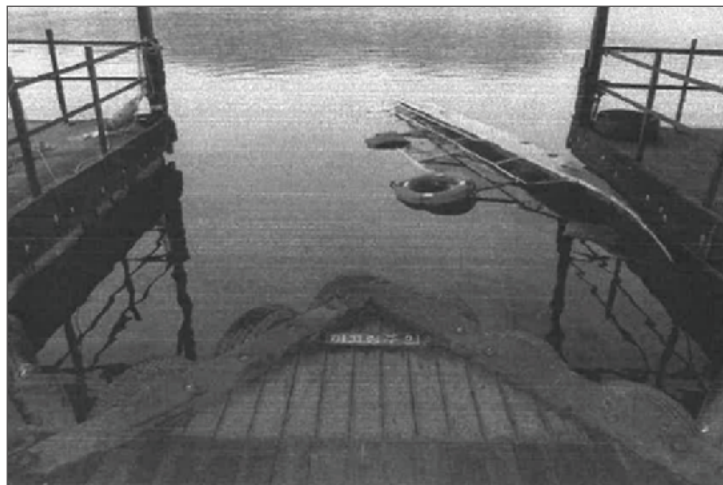
사고현장 사진

이러한 일련의 행위들로 A호가 우현으로 급격하게 경사되면서 I가 내린지 불과 몇 초 만에 2019. 5. 11. 14:44경 안성시 금광면 금광리 소재 금광저수지 도선장에서 우현 쪽으로 전복되는 사고가 발생하였다.

이 사고로 당시 A호에 승선해있던 승객 12명이 금광저수지에 빠지게 되었고, 승객들 중 일부는 자력으로, 일부는 조종자 E와 I의 도움으로 도선장 위로 올라왔다.

그러나 승객 중 G는 우현으로 전복된 A호 내부에 갇힌 채 발견되지 못하였고, 같은 날 14:49경 현장에 도착한 경찰에 의해 구조되었다. 구조 당시 이 사람은 구명조끼를 착용하지 않은 상태였으며, 즉시 심폐소생술을 시술받고 병원으로 옮겨져 치료를 받았으나 '익수로 인한 장기부전(폐부종)'으로 사망하였다.

- ① 정원 10명을 초과한 14명이 승선하여 복원성이 저하된 상태로 식당 선착장을 출발하였고,
- ② 건너편 도선장으로 향해 중 F와 H가 선수로 이동하여 기립함으로써 복원력이 악화되었으며,
- ③ 도선장에 도착 후 E가 하선하여 접안 작업을 하던 중 I의 급박한 하선에 이어 좌현 승객들이 동시에 기립함으로써 복원력이 극도로 악화되고, 과도한 경사 우력이 발생되어 승객들이 우현으로 쏠리면서 크게 경사되어 전복된 것으로 분석되었다.

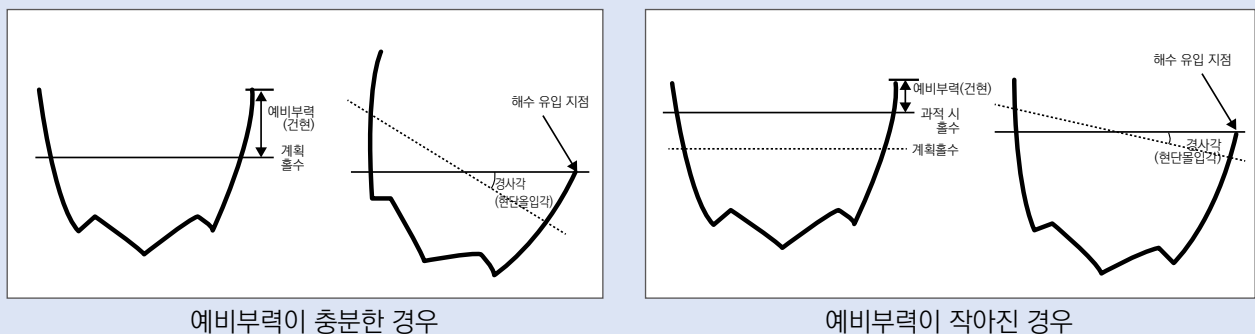
예비부력 감소가 복원성에 미치는 영향

만일, 이 선박에 정원을 초과하여 승선하면 이에 따른 영향을 크게 받아 예비부력(건현)이 작아져 복원성이 현저하게 저하된다.

더욱이 이 상태에서 승객이 기립하면 이 선박은 승객의 무게중심과 선박 전체의 무게중심이 수직으로 상승하여 복원력이 악화되며, 승객의 수평 무게중심이 이동되면서 경사우력이 발생될 수 있다.

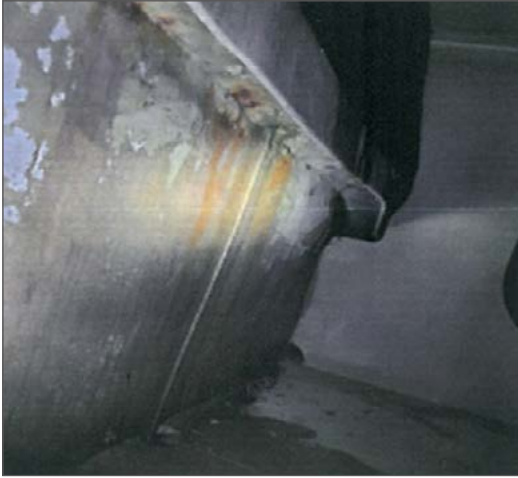
그림 3. A호 우현 외판 손상

이 충돌사고로 인명피해나 해양오염은 발생하지 않았으나, A호 우현 5번 선박평형수 탱크 외판이 내측으로 굴곡되고 갑판 핸드레일 약 10m가 손상되었으며, B호는 선수부가 갑판부터 선저까지 크게 파손되었다.

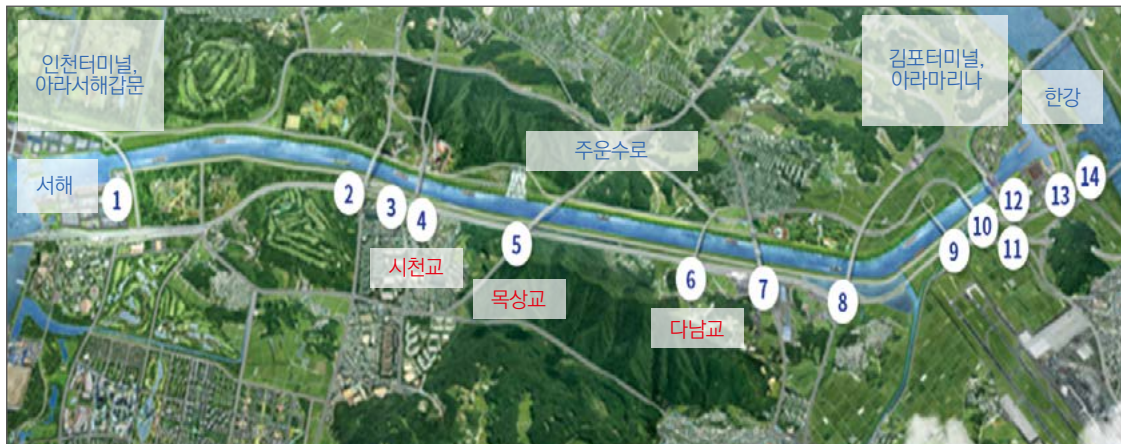
경인아라뱃길은 무역항인 경인항의 인천터미널과 김포터미널 사이에 조성된 수역으로 주운수로의 연장은 18km이고, 항로의 폭은 80m 이상이며, 항로의 수심은 약 6.3m이다. 경인아라뱃길은 경인항의 수상구역으로 이곳을 통행하는 선박에 대하여는 「선박의 입항 및 출항에 관한 법률」과 인천지방해양수산청이 고시한 「인천항·경인항 선박통행규칙」이 적용된다. 경인아라뱃길의 선박교통관제(VTS)는 경인항 VTS에서 담당한다.

경인아라뱃길 내 주요 시설 위치

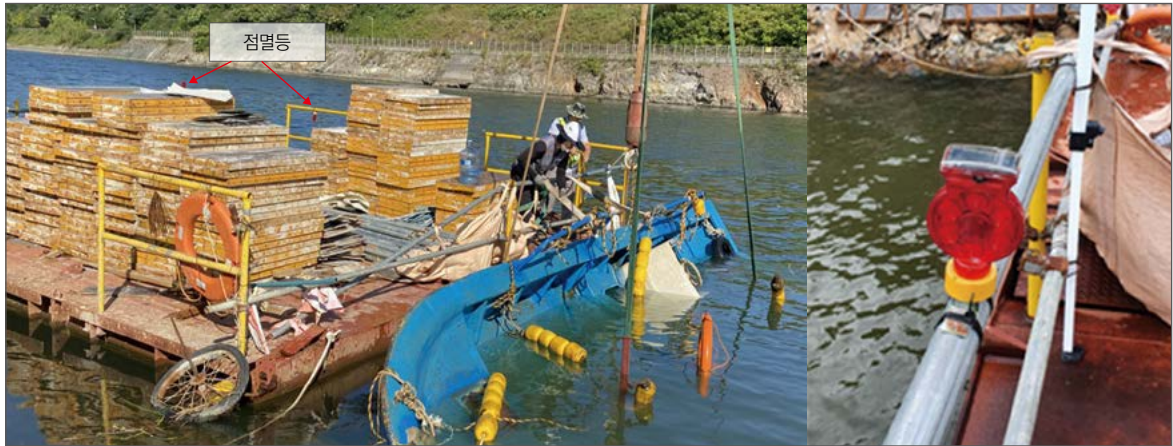
폰툰에 설치된 점멸등 및 점멸등 설치 사례

부유물 허가 조건 중 ②에 대하여 A호 소유자는 야간에 다른 선박들이 폰툰과 A호가 있는 작업현장 위치를 알 수 있도록 태양광으로 충전되어 야간에 적색 점멸식 위치표시등(일명 시선유도표지 또는 쏘라 델리네이터)을 폰툰에 2개 설치하고, A호에 1개 설치하였다.

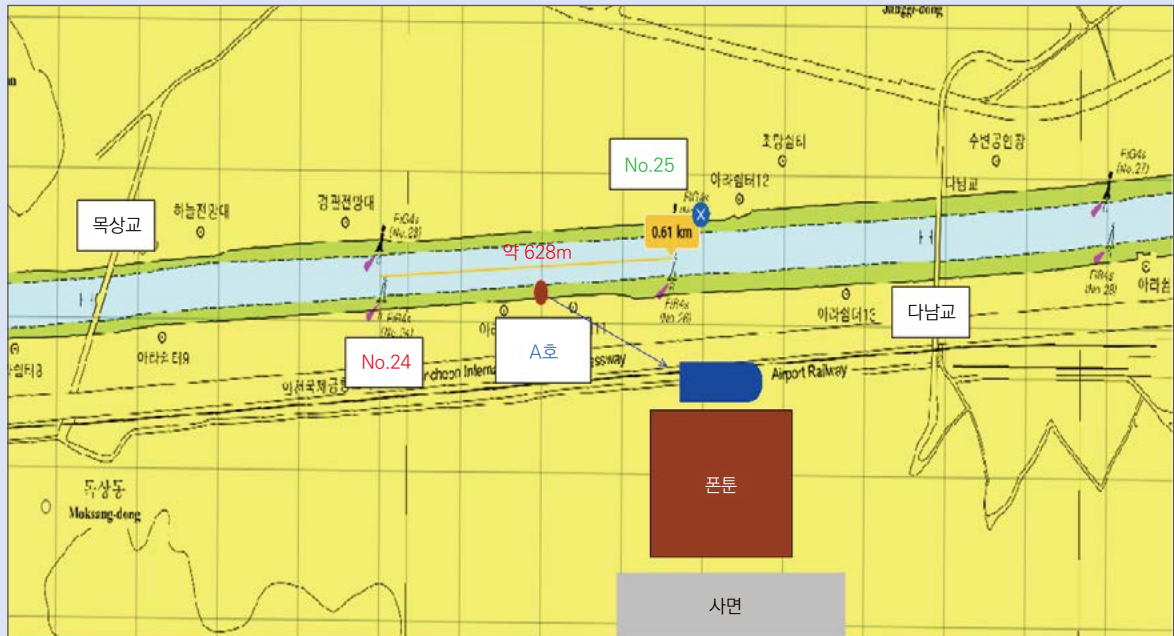
폰툰과 A호 위치

A호 소유자는 2021. 3.부터 시설보수공사를 착수하여 수개월 동안 목상교와 다남교 사이의 경인아라뱃길에 폰툰과 A호를 두고 작업을 하였다.

이 회사 작업자들은 추석 연휴(2021. 9. 18. ~ 2021. 9. 22.) 전날인 2021. 9. 17. 평소와 같이 선수 계류 비트와 현측 난간대 등에 묶어 둔 4~5개의 합성섬유로프(일명 타이거로프, 지름 25mm × 2개 및 지름 16mm × 3개)로 A호를 폰툰에 계류시켰다. 이때 A호는 선수를 다남교 방향으로 하여 경인아라뱃길 향로 법선과 나란한 방향으로 계류되었다.

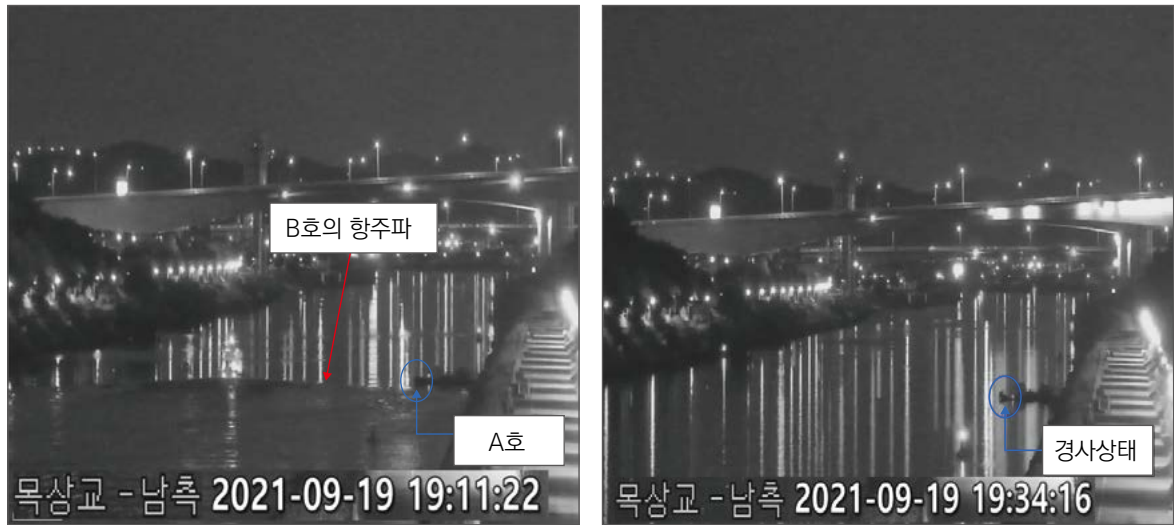
A호 전복 상황

사고 당시 CCTV영상을 보면, A호는 B호의 항주파가 도달한 같은 날 19:11경 크게 횡요하였고, 점점 우현 쪽으로 경사되다가 약 40여 분이 지난 19:53경 우현 쪽으로 전복된다. 이때 A호 부근에는 B호 외에 다른 선박의 통항은 없었다.

이 사고로 인명피해는 발생하지 않았지만, A호 선외기의 침수와 부식으로 인한 교체 비용, 파손된 선체 보수비용 등 약 540만원 이상의 물적 피해가 발생하였다.

한편 A호 소유자는 순찰 등 적절한 현장관리를 하지 않아 A호가 전복된 후 닻새가 지나서야 이 선박이 전복된 것을 알았다. 이 사고로 발생한 피해 중 A호 선외기 침수·부식이 있는 점에서, 만약 이 회사가 추석 연휴 동안 순찰자 배치 등 적절한 안전관리를 실시하여 전복 사실을 일찍 발견하였더라면 선외기의 부식은 조금이라도 감소되었을 것이다.

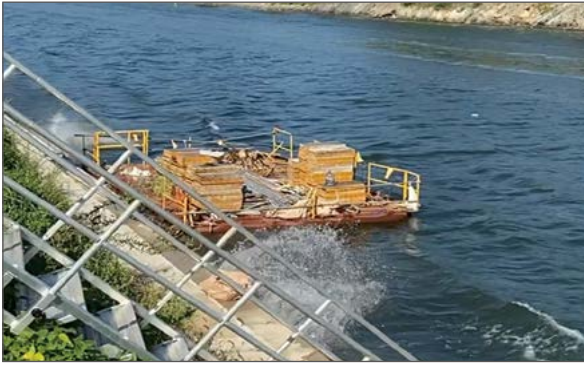
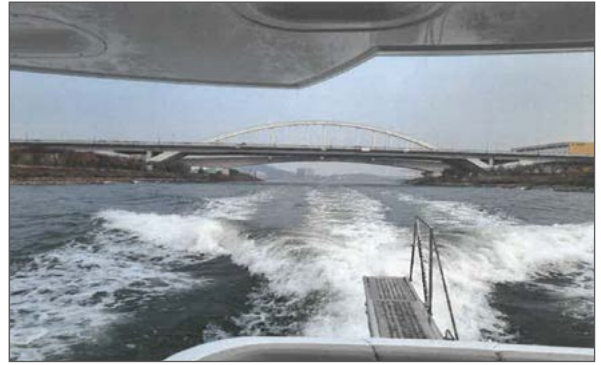
A호 소유자는 경인아라뱃길 통항 선박이 작업장 부근에서 6노트보다 빠르게 항행하면 폰툰과 A호의 작업이 어려울 정도로 항주파의 영향이 크다는 것을 알고 있었다. B호 조종자도 이 선박의 항주파가 미치는 영향을 알고 있어서 평소에는 경인아라뱃길에서 10노트로 항행하였지만, 119선박계류장 부근 등에서는 6노트 이하의 속력으로 항행하였다.

폰툰 부근 항주파 영향 사례(좌) 및 B호 항주파 사례(우)

이처럼 항주파의 높이는 속력의 증가 비율보다 큰 비율로 높아지고, 이로 인해 항주파가 부근에 있는 수상구조물 등에 미치는 영향도 커지므로, 경인아라뱃길을 운항하는 선박은 수상구조물 등의 부근을 통과할 때는 반드시 「인천항·경인항 선박통항규칙」 제14조에서 정하고 있는 속력제한을 지켜 6노트 이하의 안전한 속력으로 항행하여야 한다.

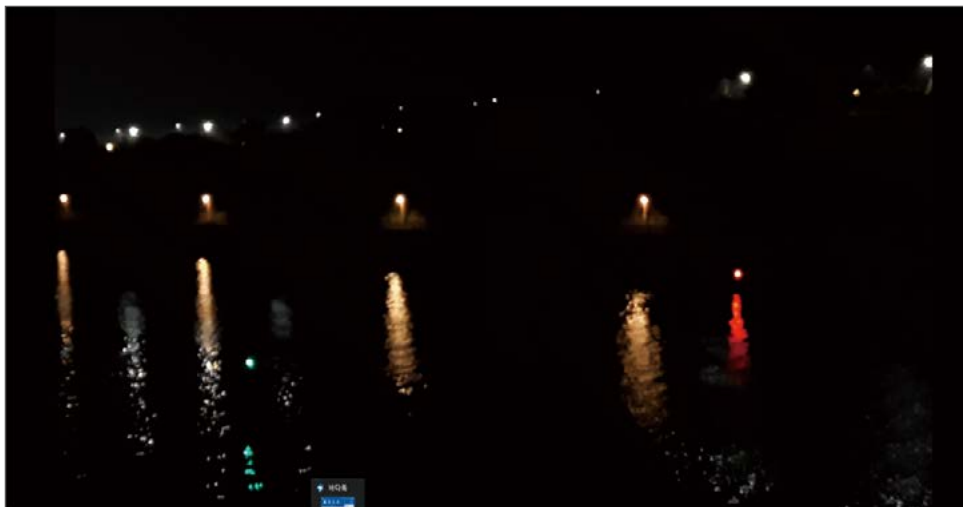
사고장소 주변 좌현표지 식별 사례(일몰 40분 후 촬영)

경인아라뱃길 목상교와 다남교 사이에는 각각 2개의 녹색 좌현표지(북쪽)와 적색 우현표지(남쪽)가 설치되어 있다. 이중 적색 우현표지는 4초마다 홍색의 섬광이 한 번씩 켜진다. 반면 폰툰·A호에 설치된 점멸등은 적색 불이 켜지지만 섬광이 여러 차례 연속하여 켜지는 점멸방식이어서 우현표지와는 확연히 구분된다.

이 사고는 일몰시간(18:35)을 35분 정도 지난 때에 발생하였으므로 B호에서 육안으로 폰툰과 A호의 계류 여부를 확인하는 것은 어려워 보인다. 그렇더라도 사고 당시 시정이 양호했고, 폰툰 등에 설치된 점멸등이 우현표지와는 다른 방식으로 켜지고 있어서 주변을 항행하는 선박이 점멸등을 볼 수 없거나 다른 우현표지와 오인할 상황은 아니었다.

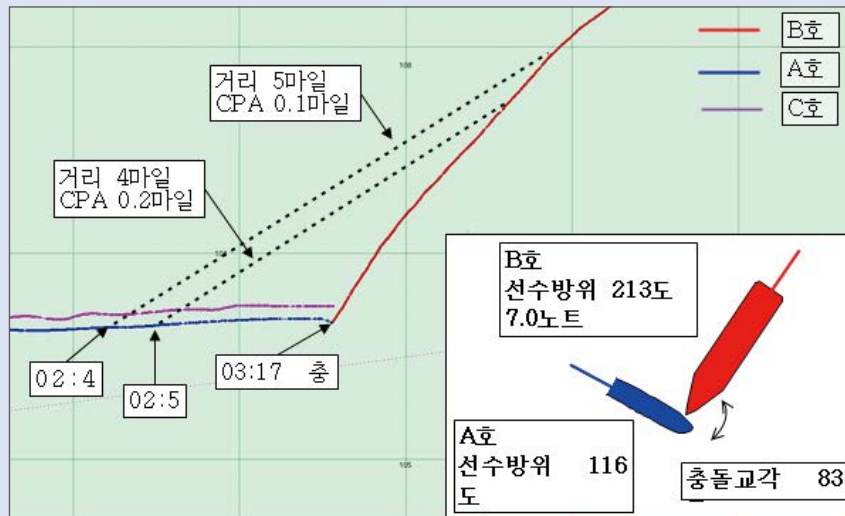
[그림] 양 선박의 항적 및 충돌 상황도(2022. 1. 6.)

A호 선장은 상대선을 발견한 후 충돌의 위험을 느껴 침로를 088도에서 우현 약 104도로 변경하며 상대선 선교를 향해 서치라이트 불빛을 비추었고, 주기관을 전속후진하여 자선의 속력을 낮추었다.

그러나 A호는 타력에 의해 선수방위 116도, 속력 약 2노트로 전진하던 중 2022. 1. 6. 03:17경 제주특별자치도 서귀포시 마라도 등대로부터 163도 방향, 39마일 거리인 북위 32도 29분 20초 · 동경 126도 29분 06초 해상에서 이 선박의 좌현 선수부와 선수방위 213도, 속력 7노트로 향해 중이던 상대선의 정선수부가 양 선박의 선수미선 교각 약 83도로 충돌하였다.

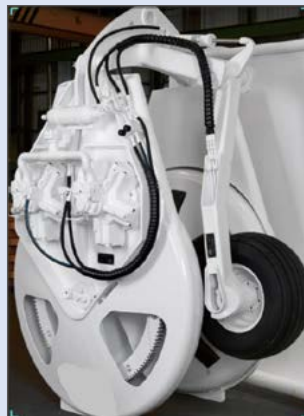
선장 B는 2020. 1. 17. 1등항해사가 하선하자, 이 선박에 3등항해사로 처음 승선하여 본선에서 승진한 2등항해사는 승선경력이 3개월 미만으로 짧아 1등항해사의 직무를 대행하는 것이 어렵다고 생각하였고 이에 따라 본인이 1등항해사의 업무를 담당하였으며 사고 발생 당일에도 직접 원치 콘솔에서 1등항해사의 통상 업무인 메인 붐(선박에 설치된 3개 붐 중, 가운데의 것을 말함)과 파워블록(아래 그림 참조)을 조작하며 어구 선적작업을 하였다.

일반 파워블록 사진

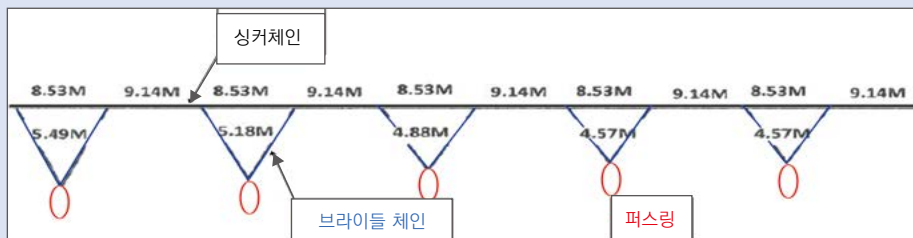
선장 B는 갑판 상에 별도의 보고자를 지정하지 않은 채 2등항해사에게 육상과 선박 간을 오가며 영킨 그물을 푸는 등의 업무를 담당하게 하였고, 외국인 선원 13명과 육상지원팀 중 3명은 상갑판 뒤쪽에서 어구가 파워블록을 통과해 내려오면 부력재는 우현에, 그물은 가운데에, '체인과 퍼스링'(아래 그림 2 참조)은 좌현에 쌓는 작업에 배치하였다.

[그림 2] A호 어구의 하단을 구성하는 브라이들체인과 퍼스링의 배치도

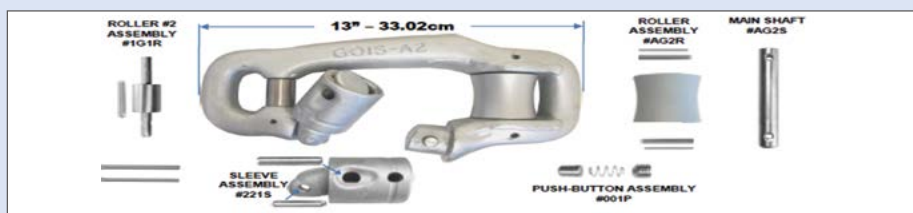
[그림 3] 퍼스링(Purse ring) 도면

선장 B는 작업 초기에는 육상에서 나일론 로프(직경 약 8mm, 길이 약 1m)로 어구의 퍼스링을 3개씩 묶어 어구를 선적하였으나 그물이 펴지지 않고 엉킨 채 올라오자 퍼스링을 2개씩 묶도록 한 후, 다시 선적 작업을 시작하였다.

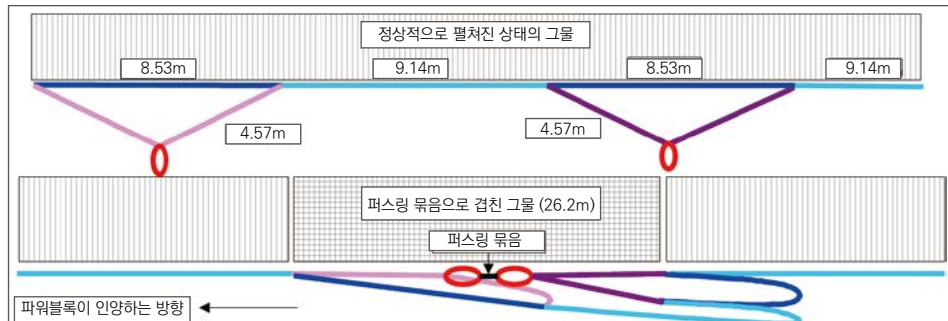
[그림 4] 퍼스링을 묶지 않았을 때와 묶었을 때의 그물과 체인의 모습

이때 그물과 체인은 아래 그림 4와 같이 서로 겹쳐져 부피가 늘어나게 되고 이 상태로 파워블록 내 폭 80센티미터의 공간을 통과하게 되면 파워블록 회전체의 공회전을 야기할 수 있으며 또한 퍼스링을 묶은 로프가 20센티미터에 불과한 ‘V’자형 회전체의 좁은 홈 위에 걸쳐지게 되면 회전체와의 마찰로 로프가 마모되는 상황이 발생할 수 있다.

따라서 선박의 안전책임자는 육상에서 선망 어구를 선적할 때 그물이나 체인이 파워블록을 잘 넘어가고 있는지, 파워블록의 회전체가 공회전하고 있지는 않은지, 갑판 작업자의 위치가 적절한 지 등을 종합적으로 지도·감독을 하여야 한다. 이 사고도 퍼스링을 2개씩 로프로 묶어 인양하던 중, 퍼스링과 체인이 파워블록을 한꺼번에 넘어가지 못한 상태에서 로프가 파워블록의 회전체에 걸려졌고, 이 로프가 회전체의 공회전으로 발생한 마찰로 인해 마모되어 끊어지면서, 파워블록을 넘어가지 못한 퍼스링과 체인 더미가 갑판으로 낙하하여 그 아래에서 작업하던 (망)선원을 가격한 것이 주된 원인으로 판단된다.

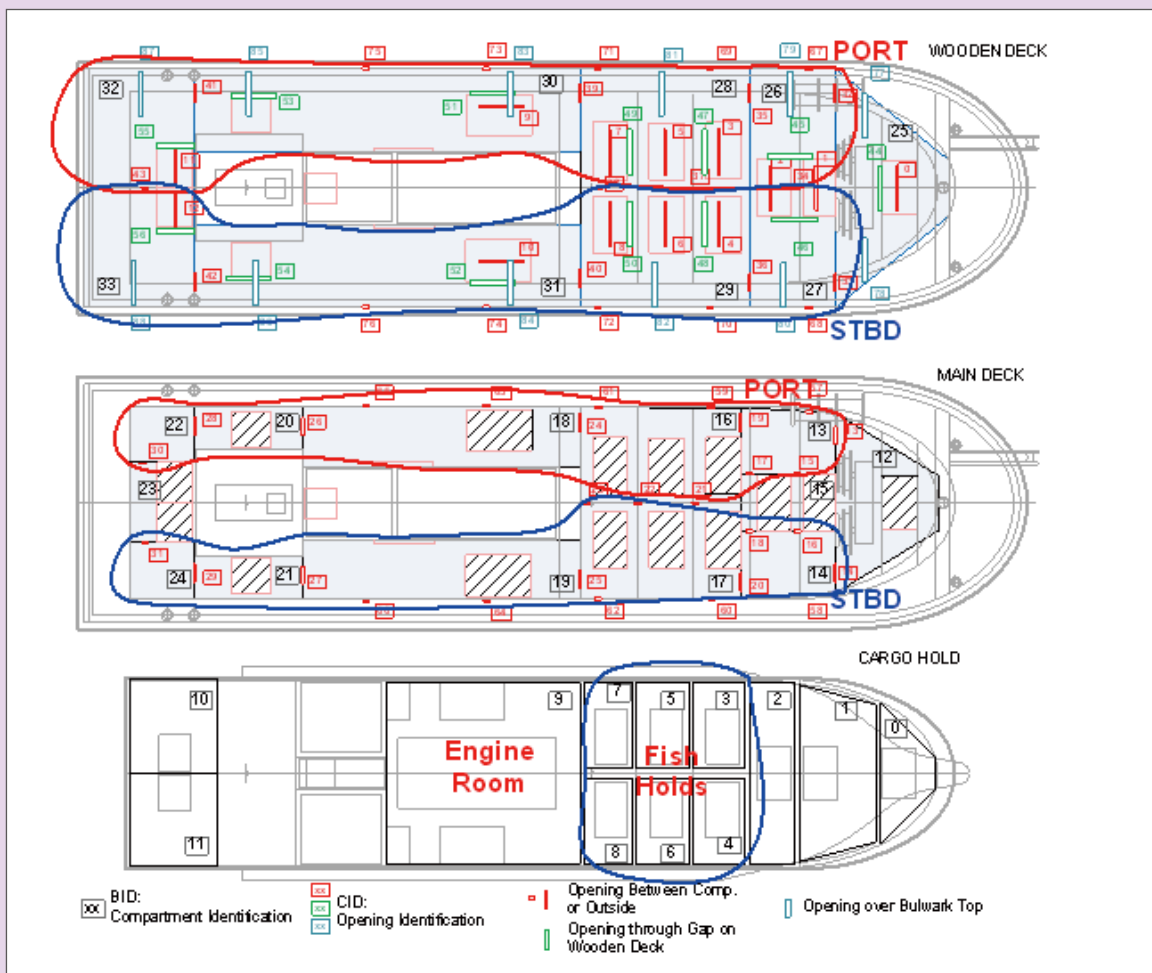
시뮬레이션을 위한 구획 구분

시뮬레이션을 위해 선박 하부를 상갑판, 목재덱판으로 구분하였다. 그리고 목재덱판으로 유입된 해수 일부는 목재덱판 틈 사이를 통해 상갑판으로 흘러내려가도록 모델링 하였다.

이와 같은 상황에서 ① 기관실에 해수가 침입되는 경우, ② 방수구가 막힌 경우, ③ 두 가지 경우가 동시에 발생한 경우 등 3가지 조건을 변경하면서 횡경사 변화, 상갑판 배수와 이로 인한 전복 가능성을 검토하였다.

따라서 선장은 기관실에 해수가 유입되는 경우에 대한 위험성을 인식하고, 항해 시에는 기관실구 출입문 등 개구부를 항상 폐쇄하고 선박을 운항해야 한다.

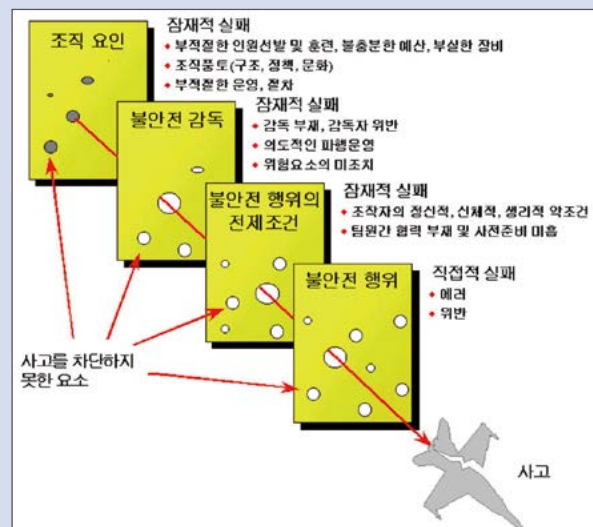
그림 1. HFACS(Human Factors Analysis and Classification System) 모델

항공사고를 비롯하여 어떤 사고든 오로지 한 가지 원인만으로 사고가 일어나는 경우는 없다.⁷⁾ 사고의 직접적인 원인은 시스템을 조작한 사람 또는 현장관리자의 에러이지만 이를 심층적으로 분석해보면, 그 배경에는 에러가 유발될 만한 불안정한 조건들이 잠재되어 있고 또 그 배경에는 조직의 잘못된 관행과 문화가 자리잡고 있다.⁸⁾ 따라서 이후의 유사사고를 예방하기 위해서는 행위자를 처벌하기보다는 그러한 에러가 어떤 조건, 어떠한 배경에서 어떻게 발생되었는지 그 과정을 세밀히 분석하고 근본원인을 찾아서 시스템을 보완하는 것이 중요하다(그림 1).

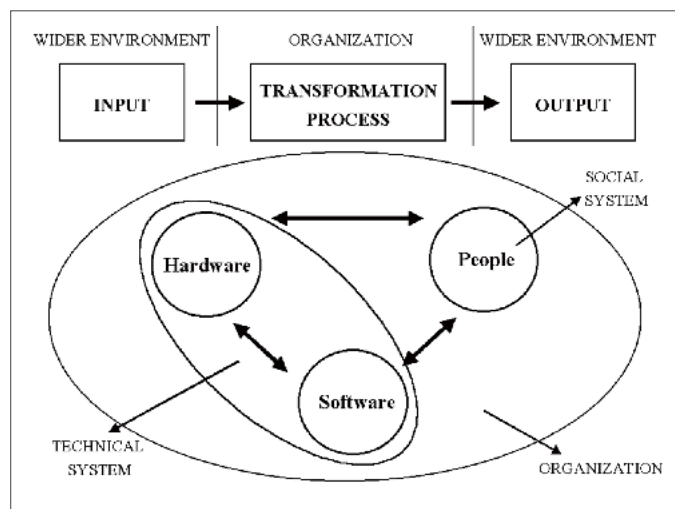
그림 2. 일의 시스템(Cox and Cox, 1996)

사고예방을 위해 개인의 자기조절이나 자기통제가 아니라 환경 및 여건 통제가 중요하다는 것을 인식할 필요가 있다. 이러한 인식의 전환에는 사고가 전적으로 개인적 요인에 의해서 발생하는 것이 아니라 개인을 둘러싼 여러 요인들과 상호작용 결과로 발생한다는 것을 이해해야 한다. 사고는 일을 하는 과정에서 일이 잘못 이루어졌을 때 나타나는 결과이다. 따라서 안전하게 일을 하려면 일에 어떠한 요인들이 포함되어 있고, 그러한 요인들이 어떠한 관계를 이루고 있으며, 그러한 관계 속에서 일이 어떻게 이루어지는지를 이해해야 한다. 일은 그 성격과 작업 환경에 따라 차이는 있지만 일반적으로 그림 2과 같이 여러 요인들이 하나의 목적을 위해 결합되어 기능하다는 시스템의 개념으로 이해될 수 있다.⁶⁾

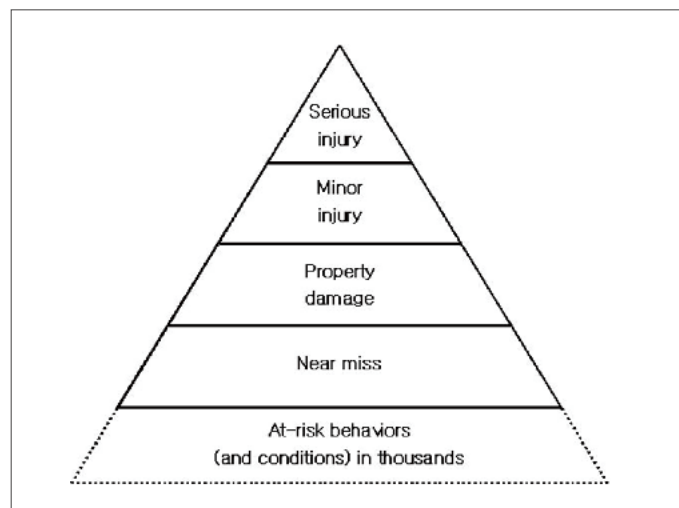
그림 4. Heinrich의 사고 비율 피라미드

사고는 대부분 갑자기 발생하는 것이 아니라 그 사고가 일어나기 전에 전조(前兆)들이 있다. Heinrich(1931)가 주장한 사고율 피라미드 설에 따르면¹²⁾, 하나의 심각한 상해사고가 있기까지 그 이전에 이미 수 십 건의 경미한 상해사고가 많이 발생하고, 경미한 사고 이전에는 수 백 번의 사고가 날 뻔했던 상황들이 존재하며, 또 그 이전에는 수 천 번의 불안전 행동이 있다고 설명하고 있다(그림 4). 사고가 날 뻔했던 위험상황의 원인과 심각한 사고의 원인이 다르지 않기 때문에 경미한 사고가 있기 전에 발생하는 사고 날 뻔했던 상황이나 불안전 행동들을 사전에 인지하고 적절히 통제하는 것만으로도 수많은 사고가 예방될 수 있으며 이것이 가장 효율적인 안전관리 방법이 될 수 있다. 그러기 위해선 위험에 대한 경험의 공유는 필수적이며 따라서 안전보고 활성화를 위해서 보고자의 신분 보호 및 면책 보장 등과 같은 공정문화 정착이 반드시 필요하다.

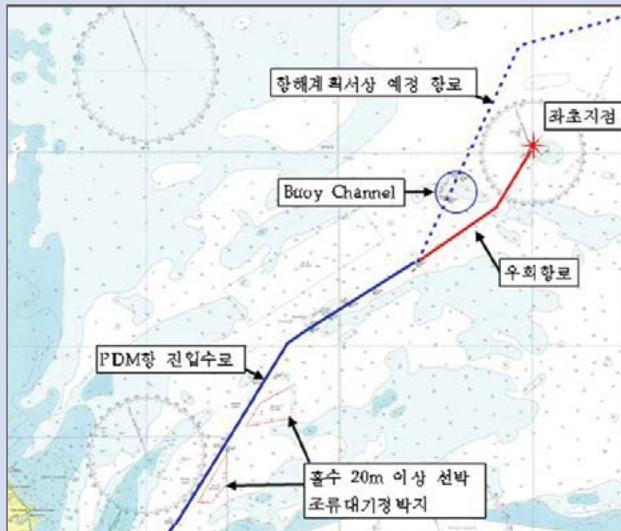
[그림 1] PDM항 진입수로와 A호의 항적

A호는 영국 수로국(BA)에서 발간한 해도를 사용하고 있었고, 해당 해도에서 이 좌초사건이 발생한 수역의 수심은 1970~1976년 측정된 것이라고 기재되어 있다.

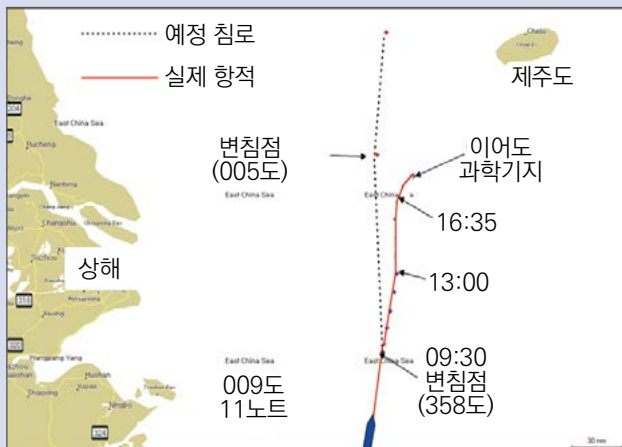
[그림 4] B호의 예정 침로와 실제 항적

화물선 B호는 인도네시아 본땅항에서 석탄 85,734톤을 적재하고 선수 흘수 12.52m, 선미 흘수 13.02m 상태로 출항하여 태안항으로 향하던 중 2010. 4. 12. 18:45경 이어도 과학기지에서부터 약 700m 떨어진 이어도 수중 암초(수심 9.6m)에 좌초하였다. 사고 당시 해상 및 기상상태는 맑은 날씨에 남동풍이 초속 6~8m로 불며 파고 약 1.5m의 물결이 일었다.

1항사는 선장의 지시를 받은 후 해도 상 이어도 남쪽에 침선의 위치가 표시되어 있고 그 옆 동쪽에 수심 4.6m라고 표시된 이어도 과학기지 관련 정보를 확인한 다음 이어도 수중 암초 위에 이어도 과학기지가 위치해 있어 확실한 물표가 되므로 이어도 과학기지에 200~300m 거리까지 접근해도 큰 위험이 없을 것으로 판단하였고, 이어도 과학기지의 레이콘(Racon)을 작동 중인 레이더로 탐지된 것을 확인하고 계속 레이더를 관찰하며 이어도 과학기지에 접근하였으며, 선교에 올라온 선장은 통화품질이 좋으니 선원들에게 선내 방송으로 통화 가능함을 알리라고 1항사에게 지시하였다. 그러나 B호는 이어도 과학기지에서부터 방위 332도 방향, 거리 약 700m 떨어진 이어도 수중 암초(수심 9.6m)에 좌초하였고, 장기간 해상 상태에 따라 동요하다 약 6일 후 선체의 균열이 점점 확대되어 [사진 1]과 같이 선체가 2등분으로 절단되었다.

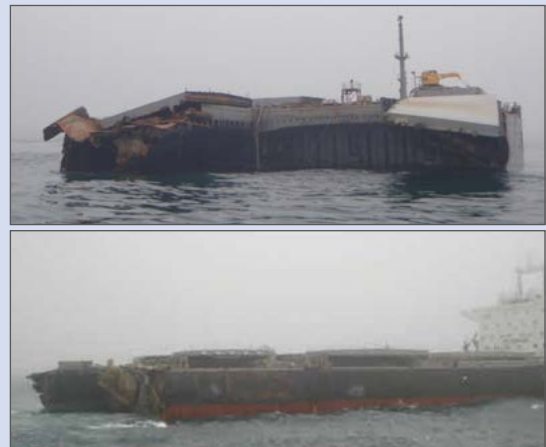
[사진 1] B호의 좌초 후 절단된 선체
