# **Báo cáo điều tra đặc biệt về tai nạn hàng hải**

- Tai nạn chìm tàu cá số hiệu Geumseong 135 -

**Ngày xảy ra tai nạn: 08.11.2024**

**Trọng tài An toàn Hàng hải Trung ương**

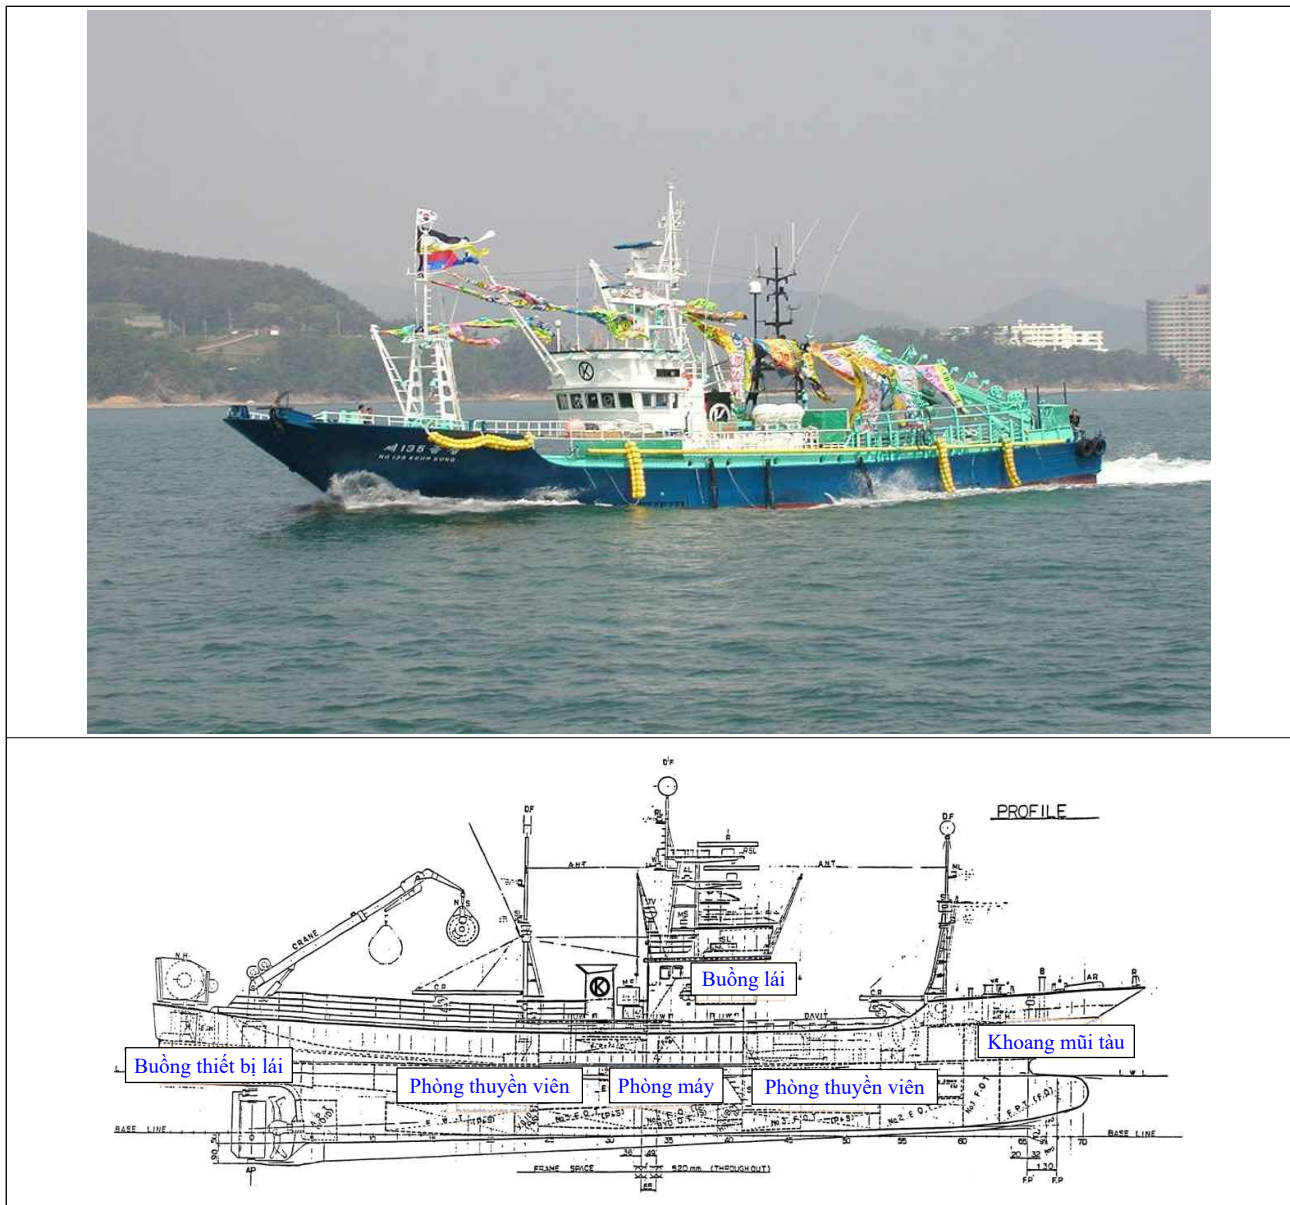
**<Hình 1> Toàn cảnh tàu Geumseong 135 (trên) và sơ đồ bố trí chung (dưới)**

2.1.2 Tàu Geumseong 135 là tàu cá bằng thép, kiểu boong giữa, hoạt động trong ngành đánh bắt bằng lưới vây cỡ lớn. Cấu trúc tàu từ mũi về phía dưới boong chính bao gồm: khoang mũi tàu, phòng thuyền viên, buồng máy, tiếp theo là phòng thuyền viên phía đuôi, và ở cuối là buồng máy lái (Steering gear room). Buồng lái được bố trí phía trên buồng máy.

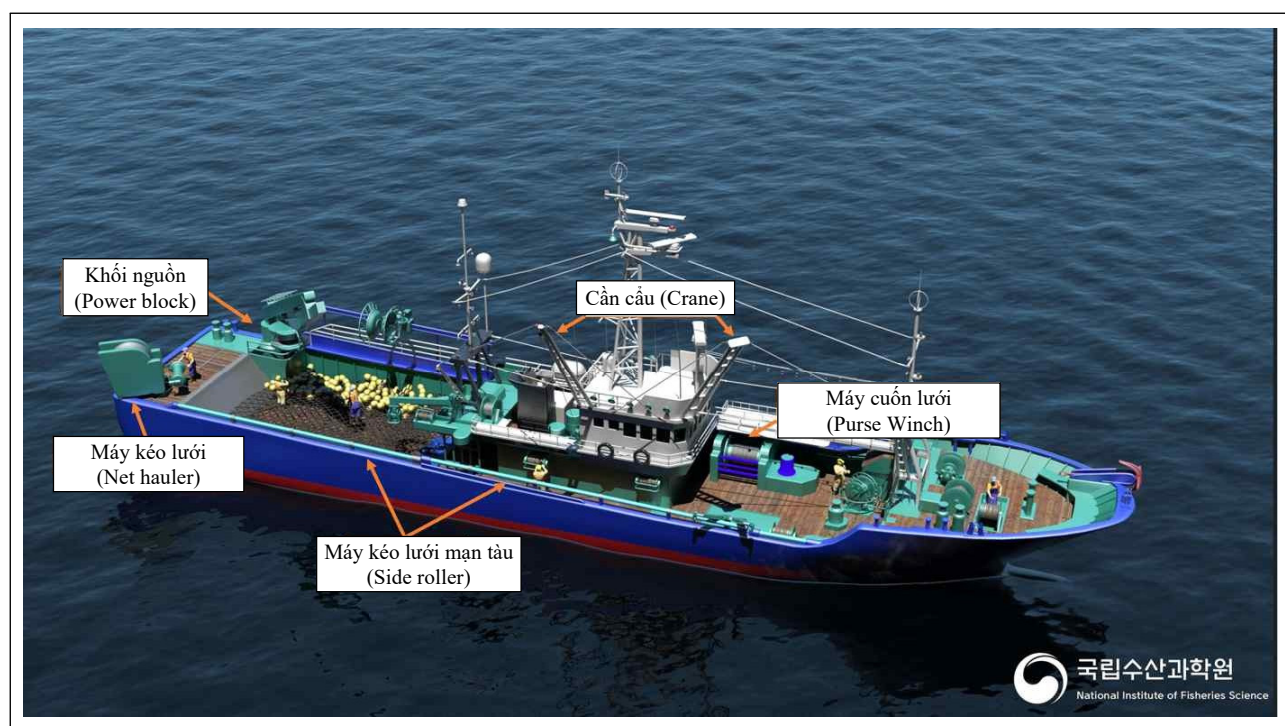
**<Hình 2> Các thiết bị chính phục vụ đánh bắt của tàu lưới vây cỡ lớn (theo tài liệu của Viện Khoa học Thủy sản Quốc gia)**

2.2.4 Trên boong chính của tàu được lắp đặt các thiết bị bao gồm: máy kéo lưới, ròng rọc thủy lực để sắp xếp lưới đã kéo lên boong, và máy kéo lưới mạn tàu. Buồng lái được trang bị sonar<sup>5)</sup> (sử dụng sóng phản xạ siêu âm để dò tìm đàn cá) và máy dò cá (dùng để phát hiện sự phân bố theo chiều dọc của các loài cá mục tiêu, đo độ sâu ngư trường, và xác định trạng thái đáy biển).

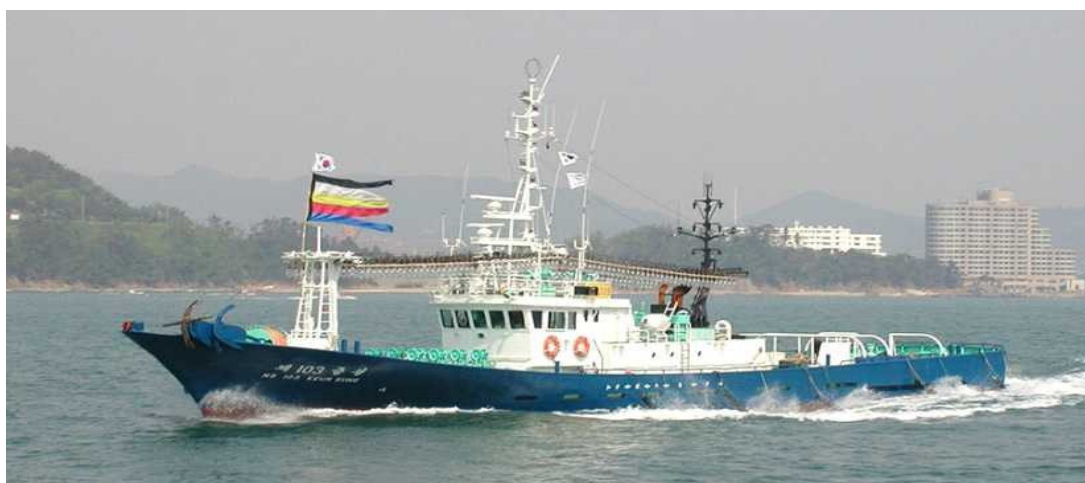
&lt;Hình 3&gt; Toàn cảnh tàu Geumseong 103

2.4.4 Tàu Geumseong 103 là tàu dẫn đàn chính, thực hiện các nhiệm vụ như dò tìm đàn cá và dẫn dụ cá. Nó còn được gọi là tàu thăm dò cá hoặc tàu dẫn cá. Vào thời điểm xảy ra sự cố, khi tàu chính chuyển giao sản phẩm đánh bắt cho tàu vận chuyển Geumseong 117, tàu Geumseong 103 đã được sử dụng để kết nối và kéo dây neo từ mạn trái của tàu vận chuyển, nhằm duy trì một khoảng cách an toàn cố định giữa tàu vận chuyển và tàu chính.

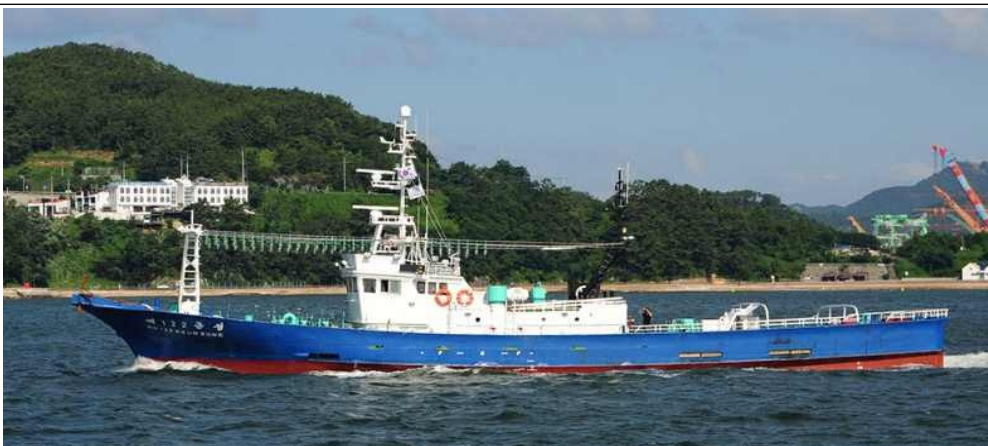
**<Hình 4> Toàn cảnh tàu Geumseong 122**

2.4.5 Tàu Geumseong 122 là tàu dẫn đàn phụ, thực hiện các nhiệm vụ như dò tìm đàn cá và dẫn dụ cá. Khi tàu chính chuyển sản lượng đánh bắt sang tàu vận chuyển, tàu Geumseong 122 có vai trò kết nối một dây neo dài vào mạn trái của tàu chính và kéo căng để ngăn lưới trôi xuống dưới đáy tàu chính, đồng thời duy trì khoảng cách an toàn giữa tàu chính và tàu vận chuyển.

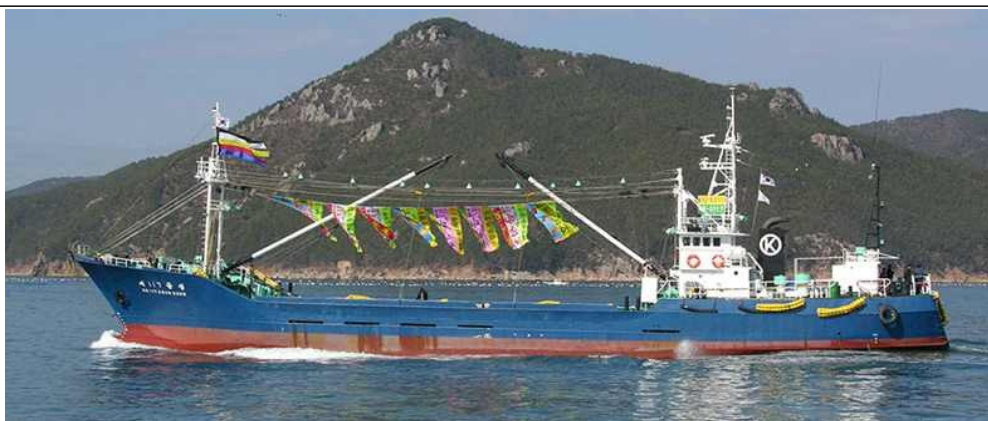
**<Hình 5> Toàn cảnh tàu Geumseong 117**

2.4.6 Các tàu Geumseong 117, Geumseong 127 và Geumseong 97 là tàu vận chuyển, có nhiệm vụ tiếp nhận và chở sản phẩm đánh bắt về cảng. Trong chuyến khai thác này, tàu Geumseong 117 là chiếc đầu tiên tiếp cận tàu chính để nhận chuyển giao sản phẩm đánh bắt.

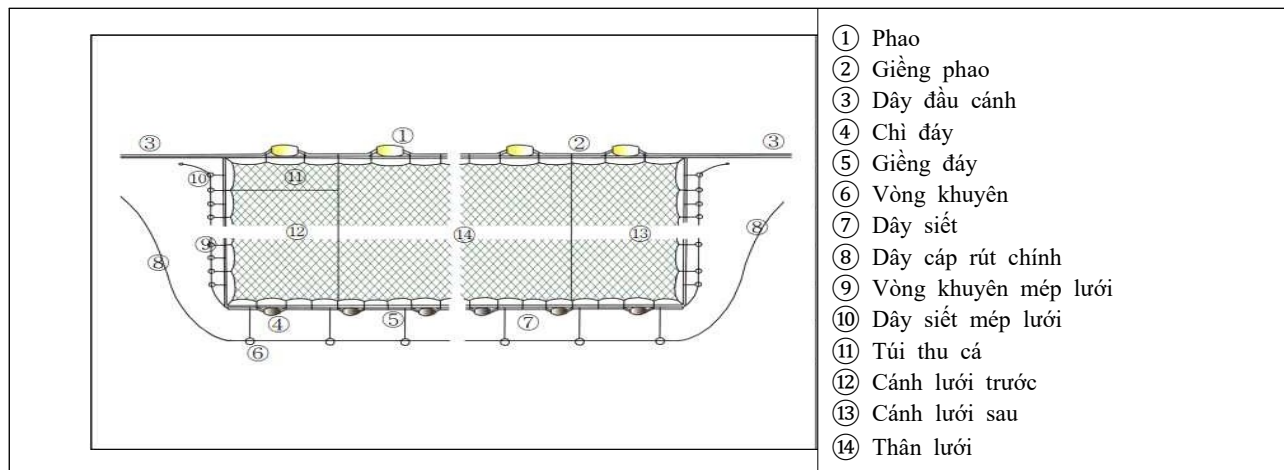
**<Hình 6> Sơ đồ cấu tạo ngư cụ lưới vây cỡ lớn**  
(Phụ lục 2, Phụ bản A-1 của Nghị định thi hành Luật Ngư nghiệp)

2.5.2 Trong nghề lưới vây cỡ lớn, việc khai thác sử dụng các loại ngư cụ sau: (1) ngư cụ có hình dạng chữ nhật dài, được cấu tạo từ cánh lưới, thân lưới và từng lưới; (2) ngư cụ được thiết kế để triển khai theo phương thẳng đứng trong nước bằng cách gắn vật liệu nổi (như phao) ở phía trên và vật liệu chìm (như chì) ở phía dưới; (3) ngư cụ được trang bị vòng siết và dây siết trên dây giềng lưới.

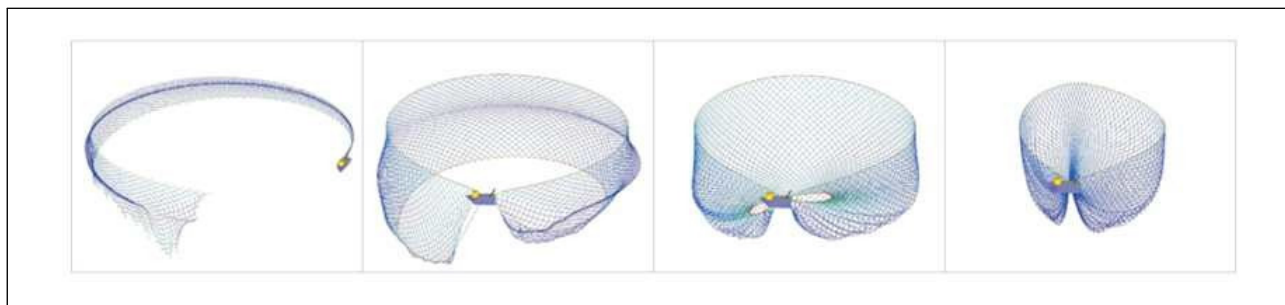
**<Hình 7> Mô phỏng quá trình thả lưới vây cỡ lớn**

2.5.4 Quy trình khai thác theo phương pháp thả lưới dò cá như sau. Đầu tiên, sau khi tàu chính và tàu dẫn đàn sử dụng sonar và máy dò cá để thăm dò, tìm kiếm và xác định đàn cá, tàu chính di chuyển xung quanh đàn cá và chuyển một đầu dây lưới (dây siết và dây dẫn) cho tàu dẫn đàn phụ giữ, sau đó thả lưới theo một vòng tròn lớn quanh đàn cá để thả lưới. Sau đó, tàu chính quay trở lại gần điểm bắt đầu thả lưới và nhận lại đầu dây lưới đã chuyển cho tàu dẫn đàn phụ.

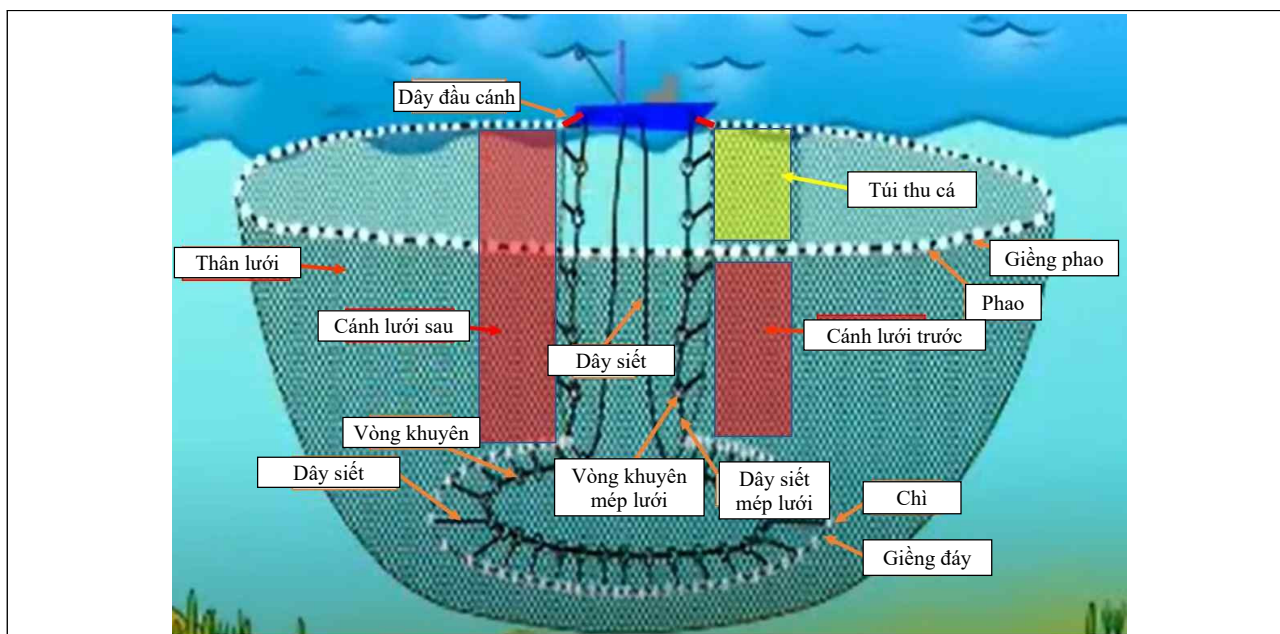
<Hình 8> Sơ đồ bố trí các ngư cụ sau khi thả lưới

2.5.5 Tiếp theo, tàu chính sử dụng tời mũi và tời đuôi tàu để kéo dây dẫn, kéo lưới về sát phía tàu chính, sau đó tiến hành siết chặt dây vòng. Khi đó, sản phẩm đánh bắt sẽ bị giữ lại bên trong lưới.

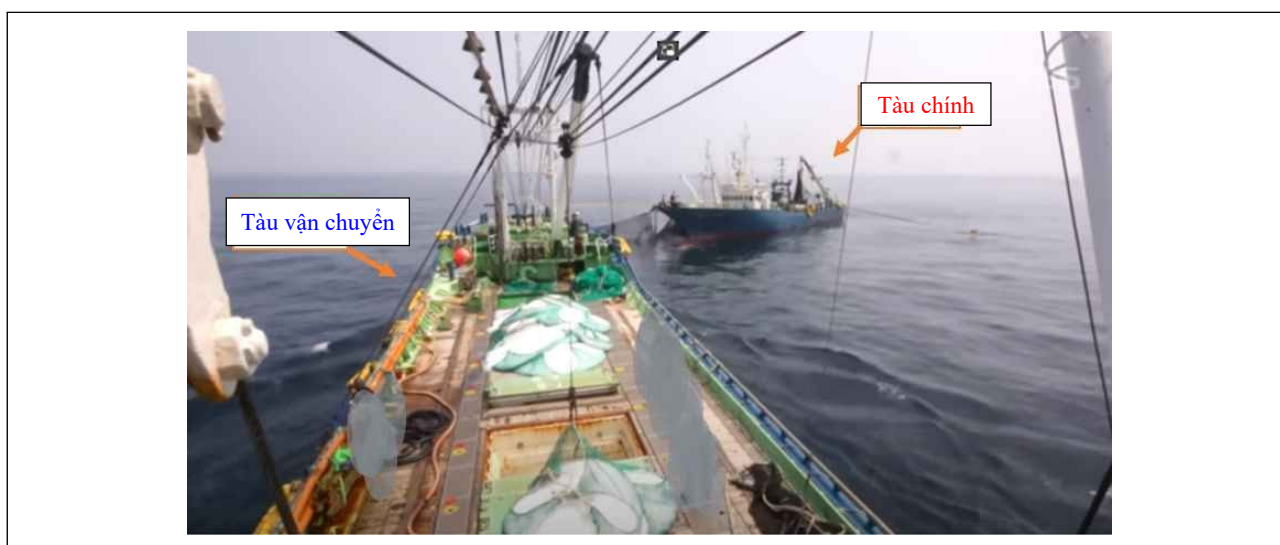
<Hình 9> Hình ảnh tàu vận chuyển tiếp cận mạn phải tàu chính (tàu tương tự)

2.5.6 Trong khi tàu chính siết dây vòng và bắt đầu kéo lưới, tàu dẫn đàn phụ giữ và kéo dây lai ở mạn trái tàu chính và kéo để ngăn tàu chính bị kéo về phía lưới. Trong lúc đó, tàu vận chuyển tiếp cận từ mạn phải tàu chính, định hướng sao cho mũi tàu vận chuyển hướng về phía ngược lại với mũi tàu chính.

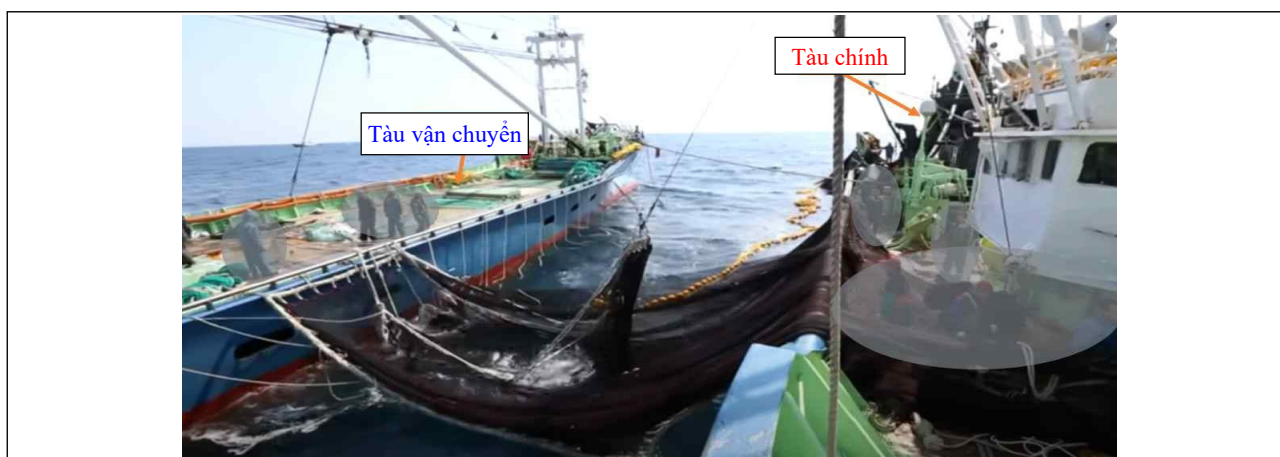
<Hình 10> Ví dụ về hoạt động khai thác của một đội tàu lưới vây cỡ lớn khác

2.5.7 Khi tàu chính kéo lưới đến một mức nhất định và sản phẩm đánh bắt đã tập trung lại một chỗ, tàu vận chuyển sẽ áp sát về phía lưới, kết nối dây neo do tàu chính chuyển sang vào khu vực mũi và đuôi tàu, rồi cố định dây cáp phao (dây chằng ngang) nằm giữa các phao của lưới vào mạn phải tàu vận chuyển.

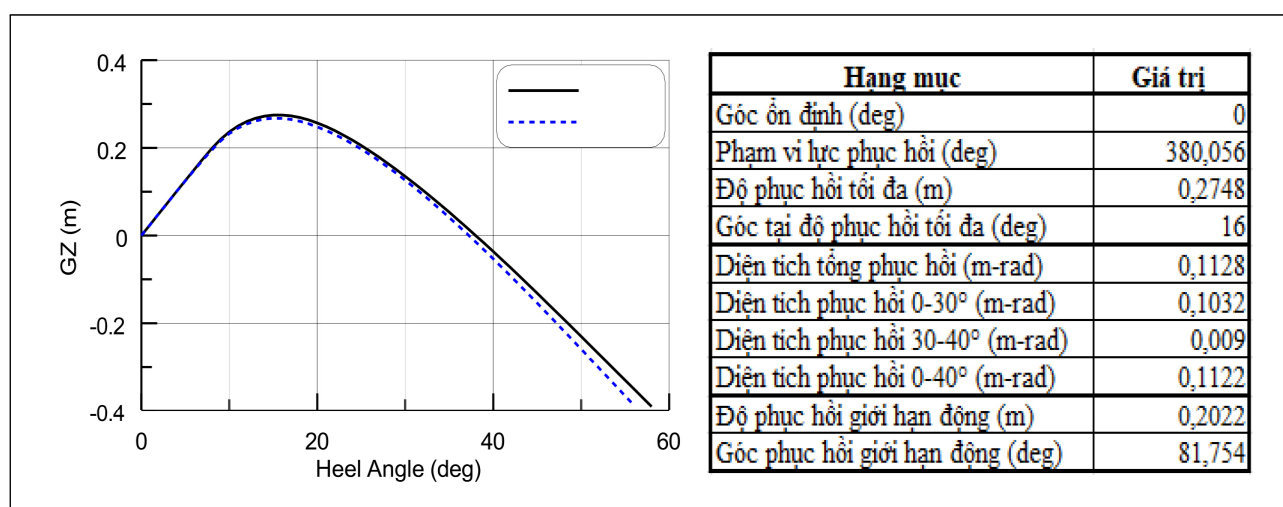
2.6.2 Đường cong mô men phục hồi (GZ) của tàu chính, được xây dựng dựa trên kết quả tính toán nêu trên, được trình bày dưới đây.

<Hình 14> Đường cong mô men phục hồi và các thông số chính của tàu Geumseong 135

- 2.6.3 Nhìn vào đường cong trên, có thể thấy tính ổn định trong Trường hợp 1 có vẻ tốt hơn một chút so với trong Trường hợp 2. Ngoài ra, độ lớn đường cong phục hồi (GZ) lớn nhất là khoảng 0.275m, xảy ra ở góc nghiêng khoảng 16 độ, và góc nghiêng mà khả năng ổn định mất hoàn toàn là khoảng 38 độ.

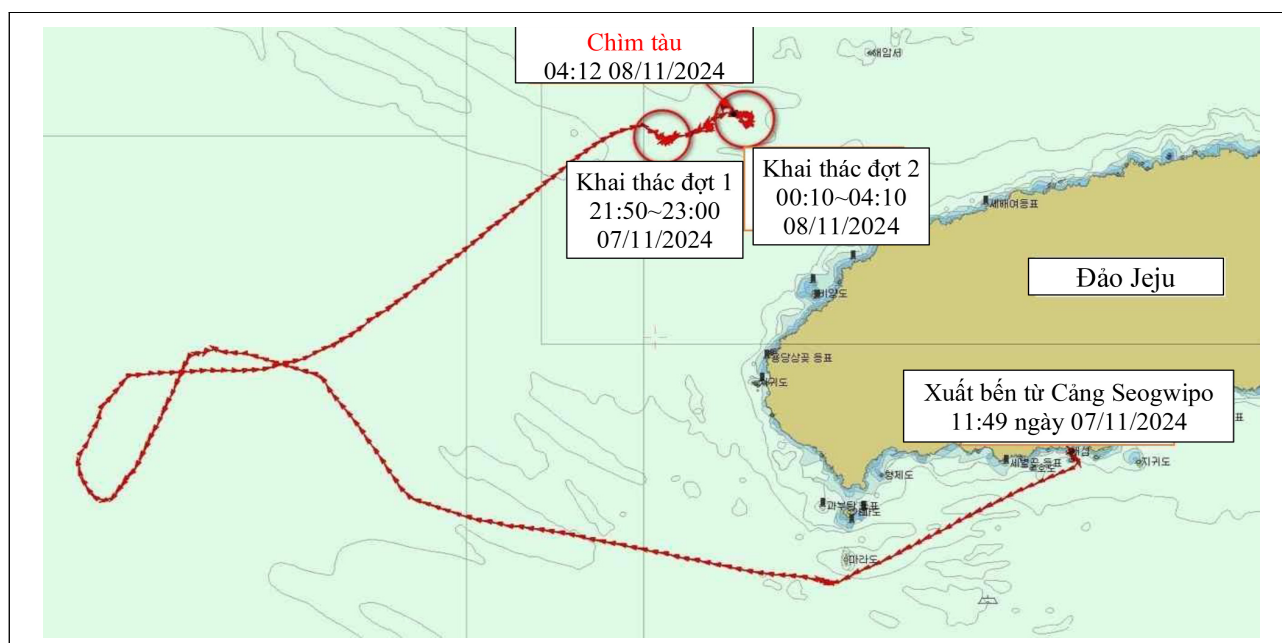
<Hình 15> Hải trình từ lúc xuất bến đến thời điểm xảy ra tai nạn

- 3.1.1 Tàu Geumseong 135 xuất bến cảng từ Cảng Seogwipo, Thành phố Seogwipo, Tỉnh Jeju vào khoảng 11:49 ngày 07/11/2024, với tổng cộng 27 người trên tàu, bao gồm thuyền trưởng và trưởng ngư trường. Cùng xuất bến lúc đó có tàu Geumseong 103, Geumseong 122 (tàu dẫn đàn) và tàu Geumseong 117 (một trong ba tàu vận chuyển), trong tổng số 6 tàu của đội hình bao gồm cả Geumseong 135.
- 3.1.2 Hai tàu vận chuyển còn lại là Geumseong 127 và Geumseong 97, sau khi dỡ sản phẩm đánh bắt từ vùng biển gần Jeonnam (khu vực đánh bắt trước đó) tại Busan, đã xuất bến và dự định gặp đội tàu tại khu vực khai thác.
- 3.1.3 Tàu chính di chuyển về phía Nam và phía Tây đảo Jeju để dò tìm đàn cá, và đã thực hiện đợt khai thác thứ nhất kéo dài khoảng 1 giờ 10 phút từ khoảng 21:50 ngày 07/11/2024 tại vùng biển Tây Bắc đảo Jeju. Sản lượng đánh bắt được vào thời điểm này là khoảng 1.200 thùng cá thu.

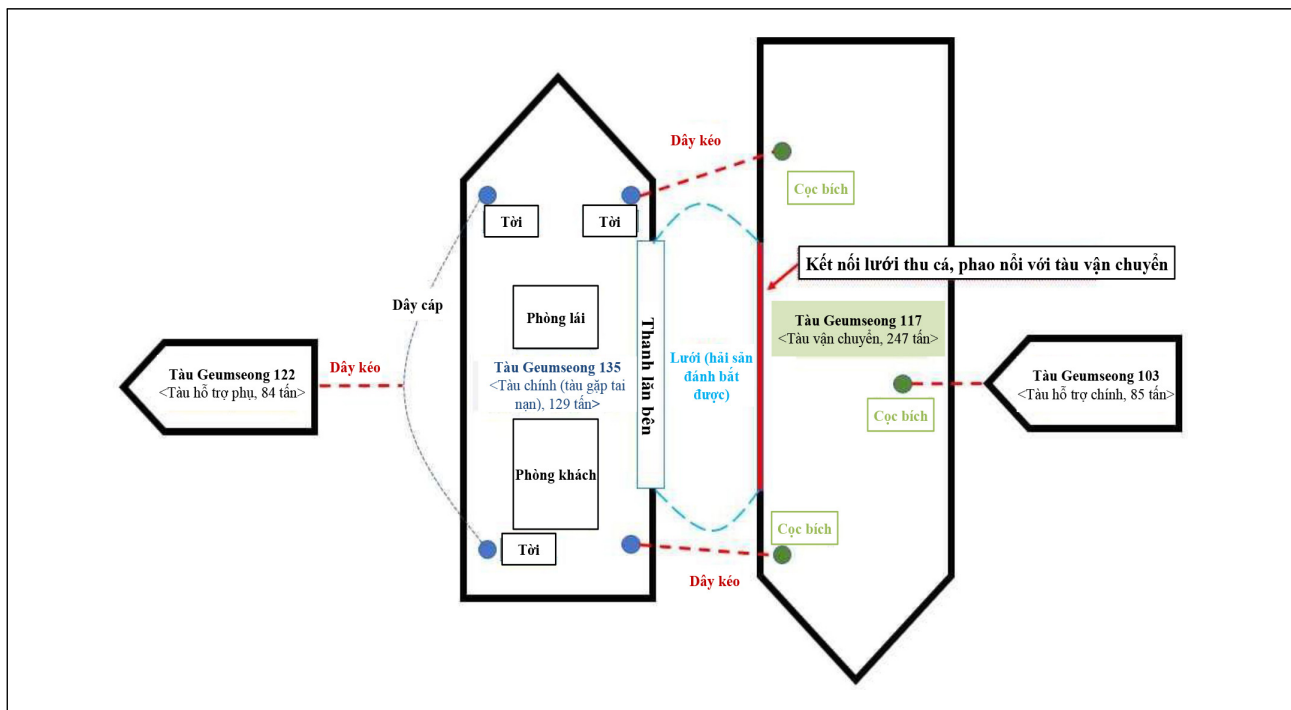
<Hình 16> Tái hiện cảnh tàu chính và tàu vận chuyển khi ghép mạn cùng nhau

- 3.2.4 Vào lúc sắp kết thúc việc kéo lưới, tàu vận chuyển Geumseong 117 tiếp cận để ghép mạn với tàu chính Geumseong 135. Đến khoảng 00:53 cùng ngày, hai tàu định vị ở thế đối đầu (mũi và đuôi tàu hướng ngược chiều nhau) và tiến hành ghép mạn sao cho mạn phải của hai tàu đối diện nhau.

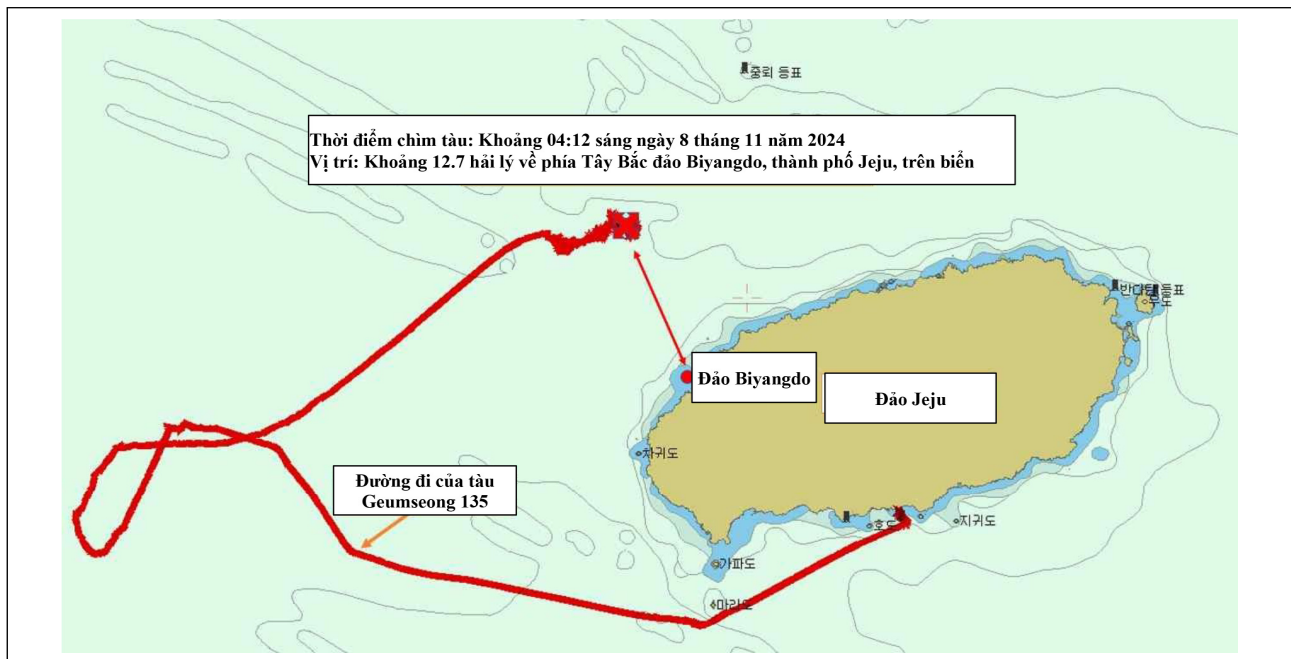
**<Hình 17> Hải trình di chuyển của tàu và vị trí xảy ra tai nạn**

3.2.14 Tại thời điểm xảy ra tai nạn, không có cảnh báo thời tiết đặc biệt nào. Trên biển có gió Đông Bắc thổi với tốc độ khoảng 4 đến 6 mét/giây, độ cao sóng khoảng 1 mét, tầm nhìn khoảng 5 hải lý trong điều kiện thời tiết quang mây.<sup>16)</sup>

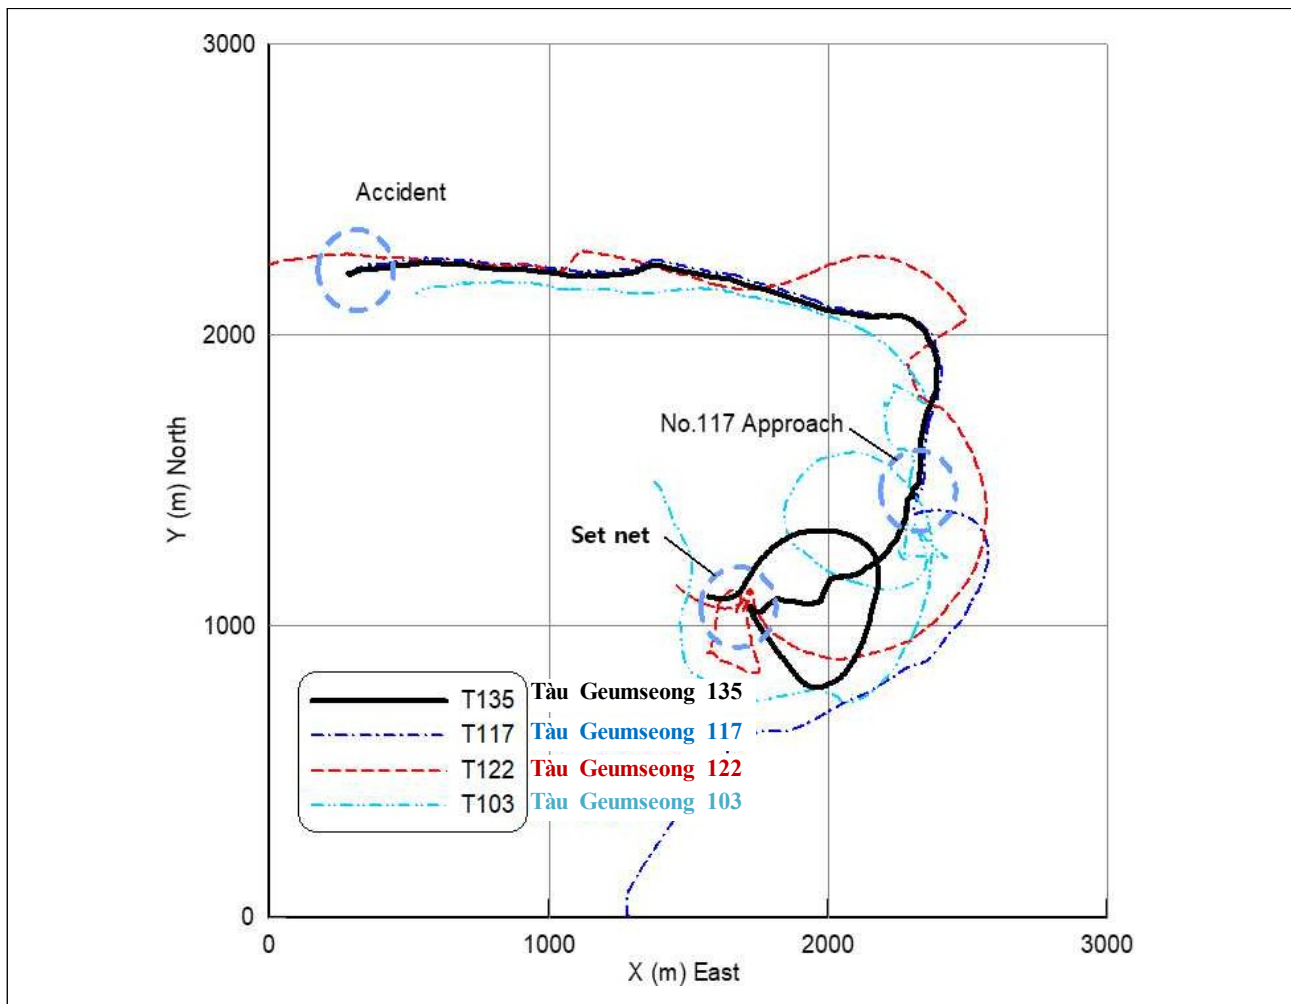
<Hình 19> Hải trình của các tàu cá liên quan đến vụ tai nạn (Tọa độ gốc: Vĩ độ 33°35', Kinh độ 126°07')

4.1.1 Dựa trên thông tin Hệ thống nhận dạng tự động tàu thủy (AIS) của các tàu tham gia vào quá trình khai thác, bao gồm tàu vận chuyển Geumseong 117, tàu dẫn đàn chính Geumseong 103, tàu dẫn đàn phụ Geumseong 122 và tàu chính Geumseong 135, hải trình tại thời điểm xảy ra sự cố đã được tái hiện lại<sup>19)</sup>. Hải trình tái hiện được thể hiện trong hình dưới đây.

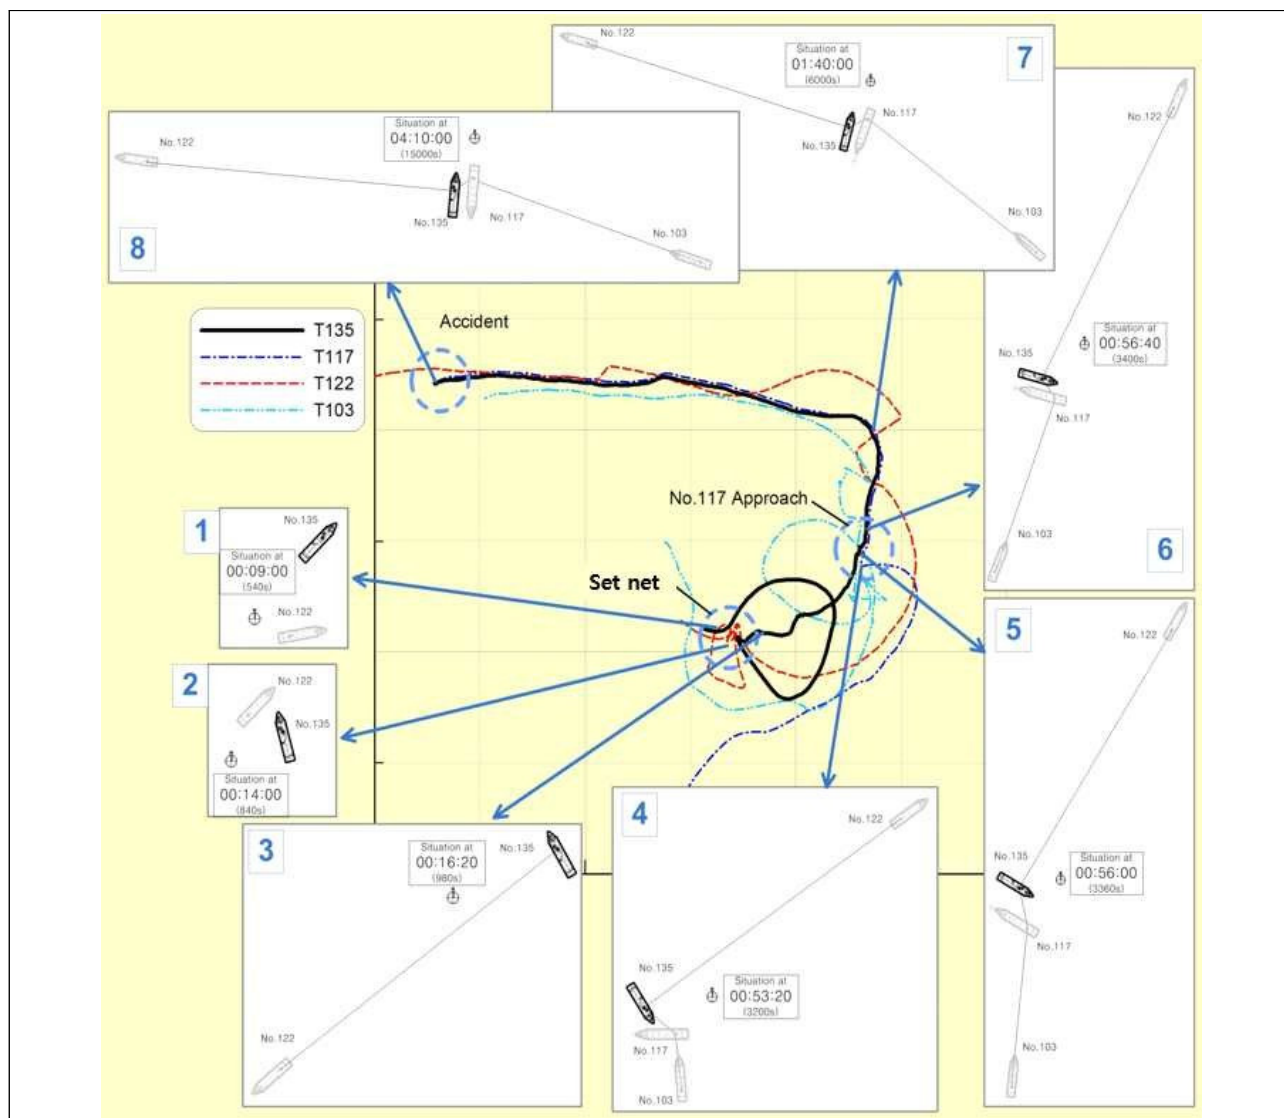
**<Hình 20> Quan hệ vị trí giữa các tàu cá theo các mốc thời điểm chính**

4.1.3 Mốc 1 là tình huống vào khoảng 00:09 ngày 08/11/2024, khi tàu chính Geumseong 135 chuyển dây siết và dây dẫn về phía lưới thu cá cho tàu dẫn đàn phụ Geumseong 122 và bắt đầu thả lưới bằng cách triển khai lưới theo hình tròn với đường kính khoảng 500 mét theo chiều kim đồng hồ.

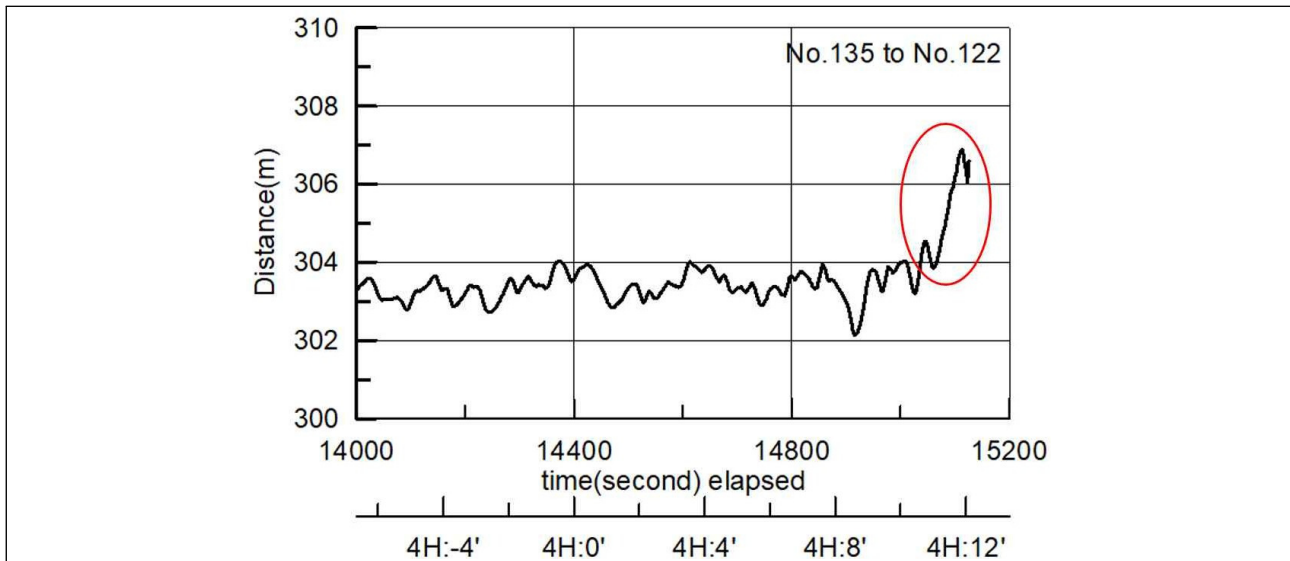
- 4.1.13 Trên thực tế, hai tàu cá được xác nhận đã liên tục duy trì khoảng cách tách biệt khoảng 303 mét. Khoảng cách này được duy trì mà không có thay đổi lớn, cho đến sau 04:10, nó cho thấy sự gia tăng khoảng 2 mét.

**<Hình 21> Khoảng cách giữa tàu Geumseong 135 (tàu chính) và tàu Geumseong 122**

4.1.14 Điều này có thể được giải thích là do tại thời điểm xảy ra tai nạn, tàu chính không bị kéo về phía tàu Geumseong 122 một cách thuận lợi, khiến dây kết nối bị kéo căng tối đa và giãn ra. Có thể giải thích rằng hành vi này xảy ra do tàu chính bị lật về phía ngược lại với hướng bị kéo.<sup>21)</sup>

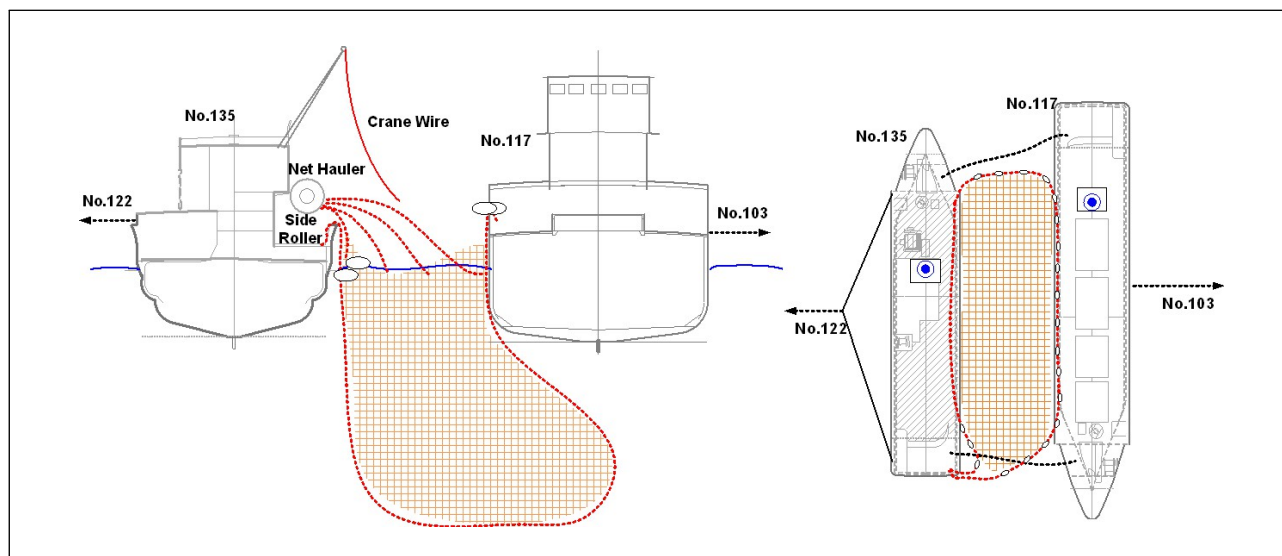
<Hình 22> Trạng thái kết nối giữa tàu Geumseong 135 và Geumseong 117 trước khi tháo dây cáp phao

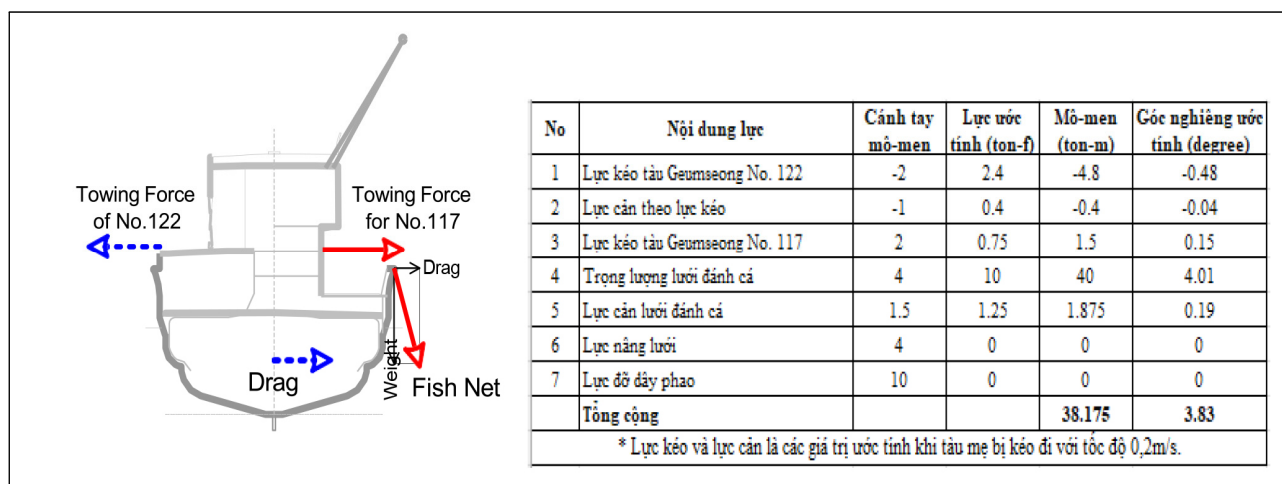
<Hình 23> Lực và hướng tác động lên tàu chính trước khi tháo dây cáp phao

4.2.4 Lúc này, hướng và giá trị ước tính của các lực tác động lên tàu chính được thể hiện trong <Hình 23>. Lực có ảnh hưởng lớn nhất đến góc nghiêng ngang của tàu Geumseong 135 là trọng lượng của lưới và các yếu tố khác<sup>22)</sup>. Vào thời điểm này, tính toán cho thấy tàu chính có thể đã bị nghiêng ngang khoảng 3.83 độ về phía mạn phải.

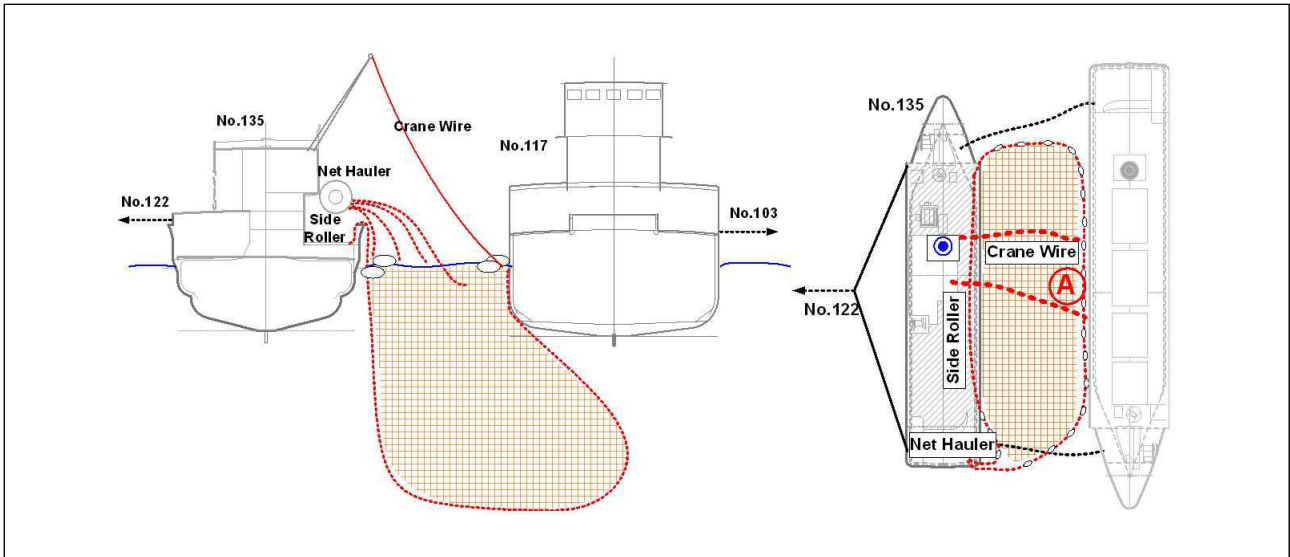
<Hình 24> Trạng thái kết nối giữa tàu Geumseong 135 và Geumseong 117 sau khi tháo dây cáp phao

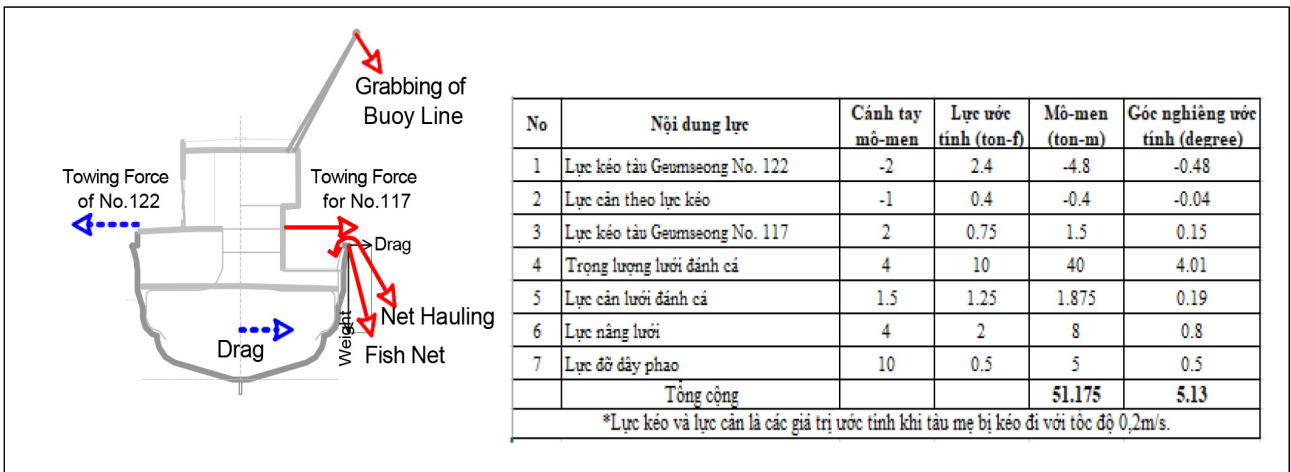
<Hình 25> Lực và hướng tác động lên tàu chính sau khi tháo dây cáp phao

4.2.6 Trong tình huống này, lực do cần cẩu của tàu Geumseong 135 giữ dây cáp phao được bổ sung, đồng thời lực kéo lưới cũng tăng lên do đang trong quá trình kéo lưới lên<sup>23</sup>). Kết quả tính toán cho thấy tàu Geumseong 135 có thể đã bị nghiêng ngang khoảng 5.13 độ về phía mạn phải. (Xem <Hình 25>)

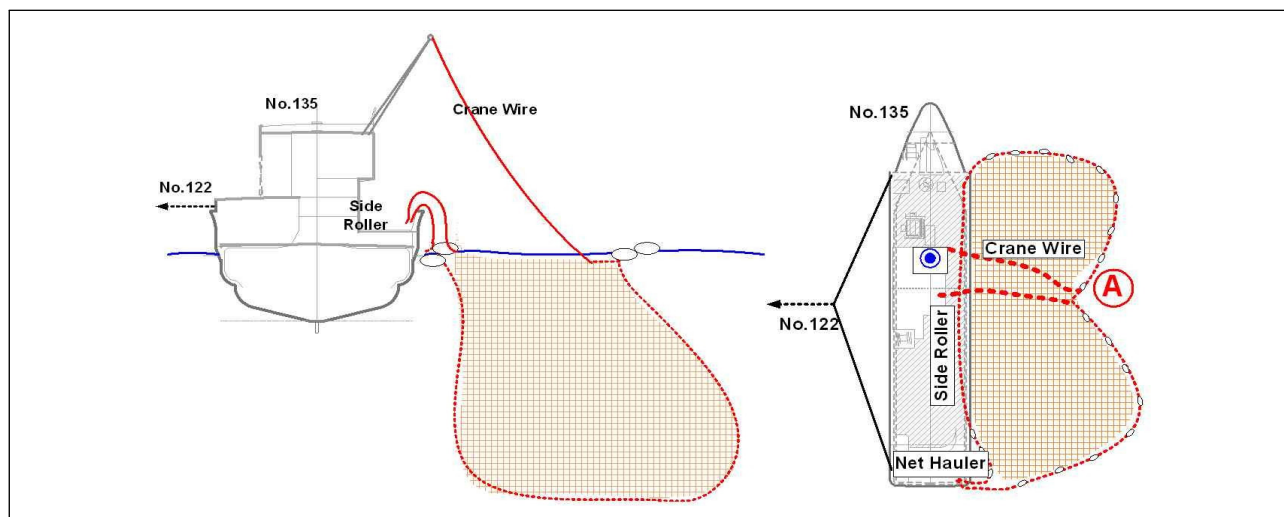
<Hình 26> Trạng thái kết nối giữa tàu Geumseong 135 và Geumseong 117 sau khi tháo dây neo

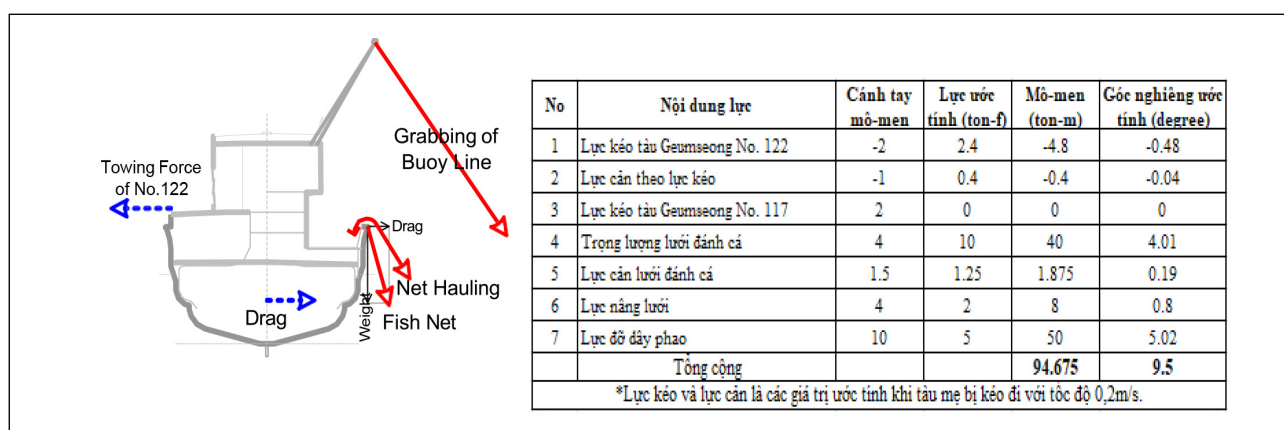
<Hình 27> Lực và hướng tác động lên tàu chính sau khi tháo dây neo

4.2.8 Lúc này, không thể xác định chính xác khối lượng của lưới và các yếu tố tác động lên cần câu, và do đó không thể xác định cụ thể lực tương ứng là bao nhiêu. Tuy nhiên, ngay cả khi giả định lực đỡ của dây cáp phao chỉ tác động khoảng 5 tấn, tính toán cho thấy tàu chính đã bị nghiêng ngang 9.5 độ về phía mạn phải. <Hình 27>.

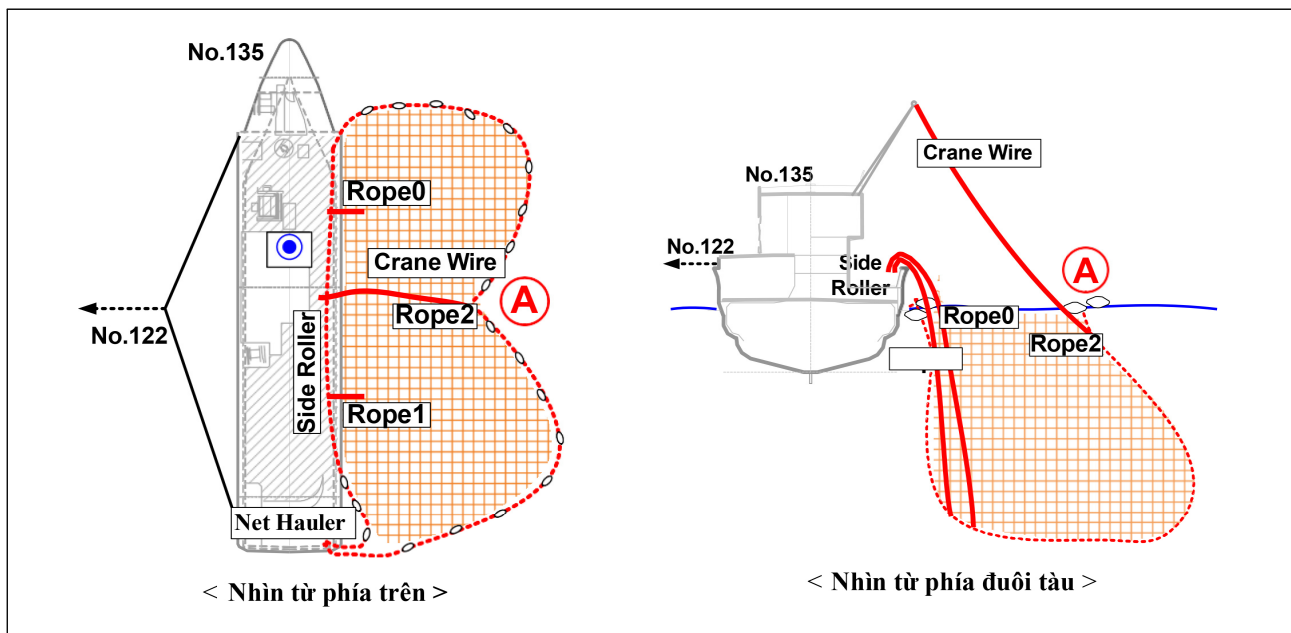
4.3.2 Sơ đồ khái quát của mô hình để thực hiện mô phỏng<sup>27)</sup> như hình dưới đây.

<Hình 28> Sơ đồ khái quát mô hình cho mục đích mô phỏng

4.3.3 Tàu chính Geumseong 135 và tàu Geumseong 117 được kết nối bằng dây neo trong quá trình chuyển giao sản phẩm đánh bắt, và phần ① của lưới được mắc vào mạn phải của tàu Geumseong 117. Sau đó, tàu Geumseong 117 chuyển phần ① của lưới cho tàu chính, và tàu chính đã dùng cáp tời của cần cẩu phía trên buồng lái để giữ nó.

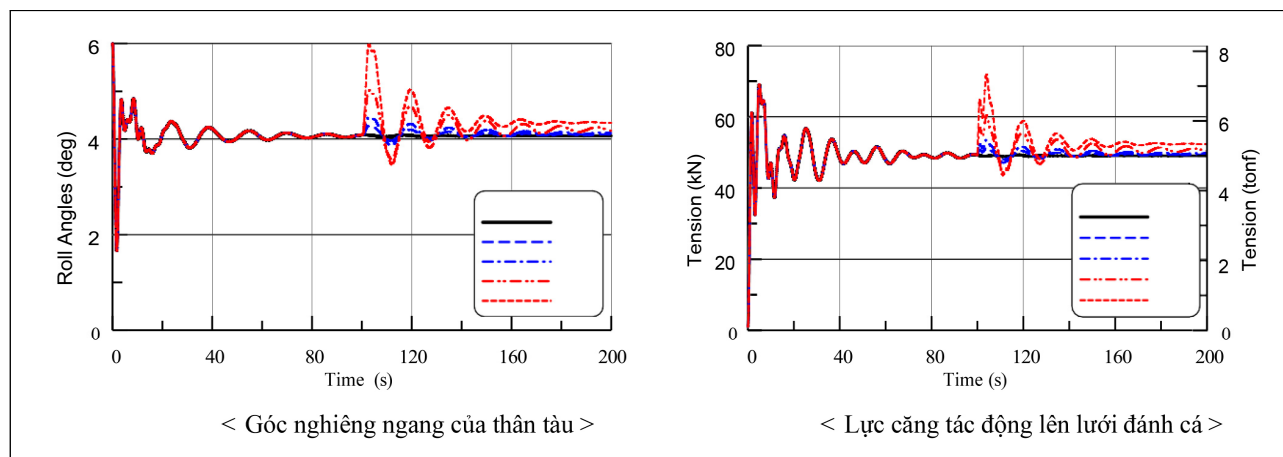
<Hình 29> Mô phỏng góc nghiêng ngang thân tàu và lực căng khi sử dụng máy kéo lưới

4.3.5 Trong tình huống như trên, trong quá trình tàu Geumseong 117 tháo dây neo và tách ra, tàu chính đang thực hiện công việc kéo lưới lên bằng máy kéo lưới mạn tàu để tàu Geumseong 117 có thể dễ dàng tách ra<sup>28)</sup>, và phân tích mô phỏng đã được thực hiện đối với góc nghiêng ngang và lực căng tác động lên lưới đánh cá phát sinh trong quá trình này.<sup>29)</sup>

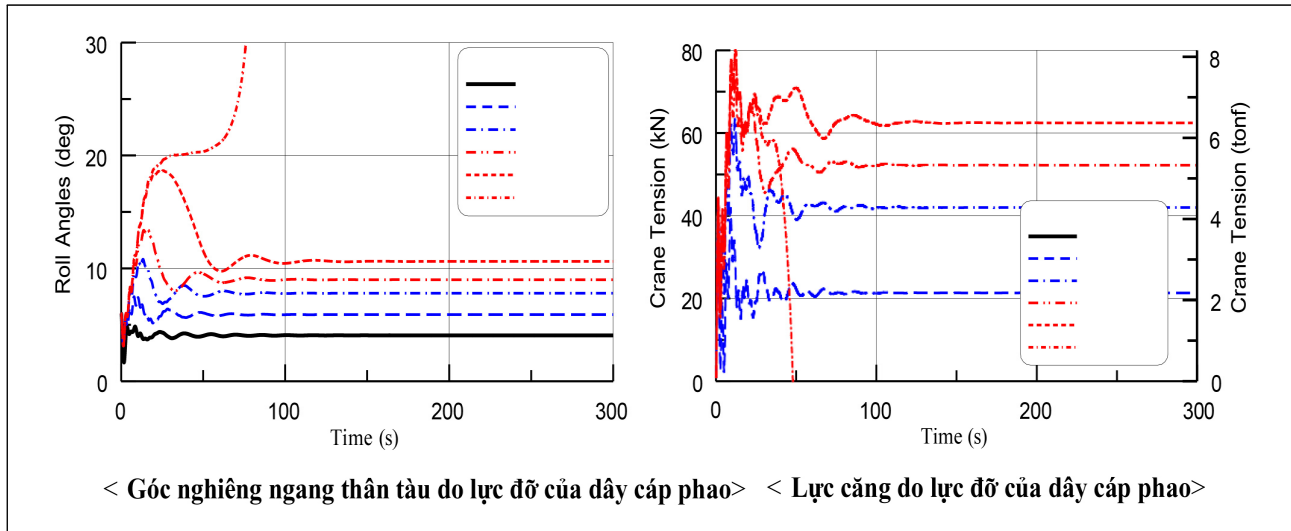
4.3.9 Giả định tốc độ lưới trôi về phía ngược lại với hướng tàu chính bị kéo là 0.1m/s, kết quả mô phỏng góc nghiêng ngang thay đổi do sự thay đổi lực đỡ của dây cáp phao và lực căng do lực đỡ của dây cáp phao gây ra khi khối lượng tác động lên cần cầu được tăng dần từ 0 được thể hiện trong <Hình 30>.

<Hình 30> Góc nghiêng ngang và lực căng theo lực tác động lên cần cầu phía trên buồng lái

4.3.10 Xem xét sự thay đổi góc nghiêng ngang của thân tàu theo lực đỡ của dây cáp phao, góc nghiêng ngang hiện có khi khối lượng tác động là “0” là khoảng 4 độ; ở khối lượng 200 tấn là khoảng 6 độ; ở 400 tấn là khoảng 8 độ; và ở 500 tấn cho thấy góc nghiêng ngang khoảng 9 độ.
