# **Báo cáo điều tra đặc biệt về tai nạn hàng hải**

- Tai nạn chìm tàu cá số hiệu Geumseong 135 -

**Ngày xảy ra tai nạn: 08.11.2024**

**Trọng tài An toàn Hàng hải Trung ương**

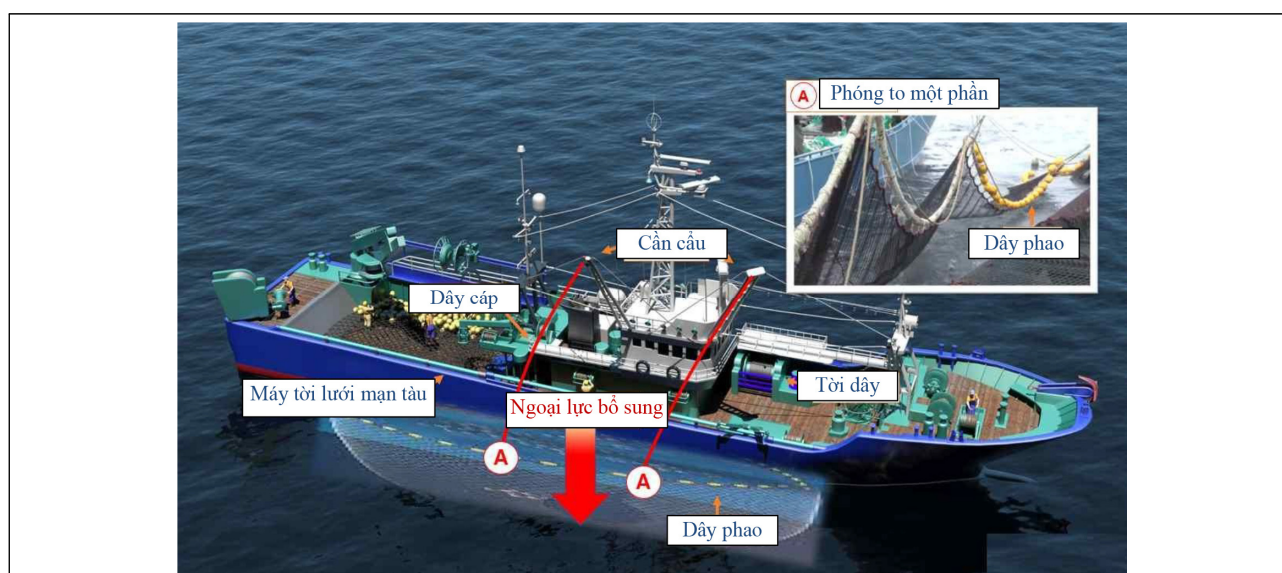
<Hình 31> Sơ đồ lực bổ sung bên ngoài tác động lên tàu Geumseong 135

- 4.5.7 Thông thường, khi thay thế tàu vận chuyển trong quá trình khai thác của tàu lưới vây cỡ lớn, cần cầu phía trên phải giữ lưới và dây cáp phao theo cách trên, và lưới cũng phải được mắc vào máy kéo lưới mạn tàu. Những lực này được cho là cần được xem xét như các lực bổ sung bên ngoài trong tính toán độ ổn định, nhưng chúng đã không được bao gồm trong tính toán độ ổn định.
