해양수산부
중앙해양안전심판원

사고사례로 보는

어선, 낙싯배 안전 길잡이

발간등록번호 | 11-1192251-000019-01

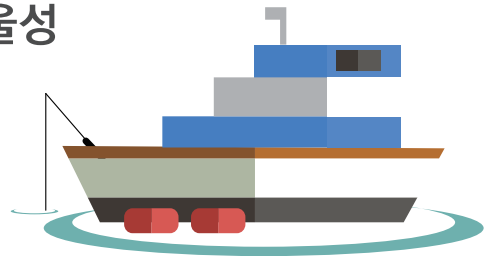
사례 10

기상이 악화된 야간에 무리하게 출항하여 항해하던 낙숫어선 R호의 추진기가 고장, 너울성 파도에 의해 선체가 기울며 전복

- 사고 당시 기상 및 해상 정보
흐리고 비, 동풍(초속 12.4m), 파고 2.8m, 너울성 파도
- 낙숫어선 R호 선장 및 여객 등 18명 사망(실종) !!

- 기상이 악화된 야간에 선장이 무리하게 출항하여 운항 중 원인미상의 로프가 추진기 등에 감기면서 추진기가 고장, 조종성능이 저하된 상태에서 너울성 파도에 의해 선체가 기울며 복원력이 상실되어 발생

- 낚시어선의 경우 영업구역이 광범위하므로 출항 전 기상상태를 면밀하게 파악하여 안전운항에 지장이 없도록 하여야 함
- 낚시승객의 짐은 안전하게 적재 및 고박하고, 낚시승객에게 구명조끼를 전원 착용하도록 하여야 함
