2019⁺년

주요 해양사고 사례와 교훈

발간등록번호 | 11-1192251-000023-01

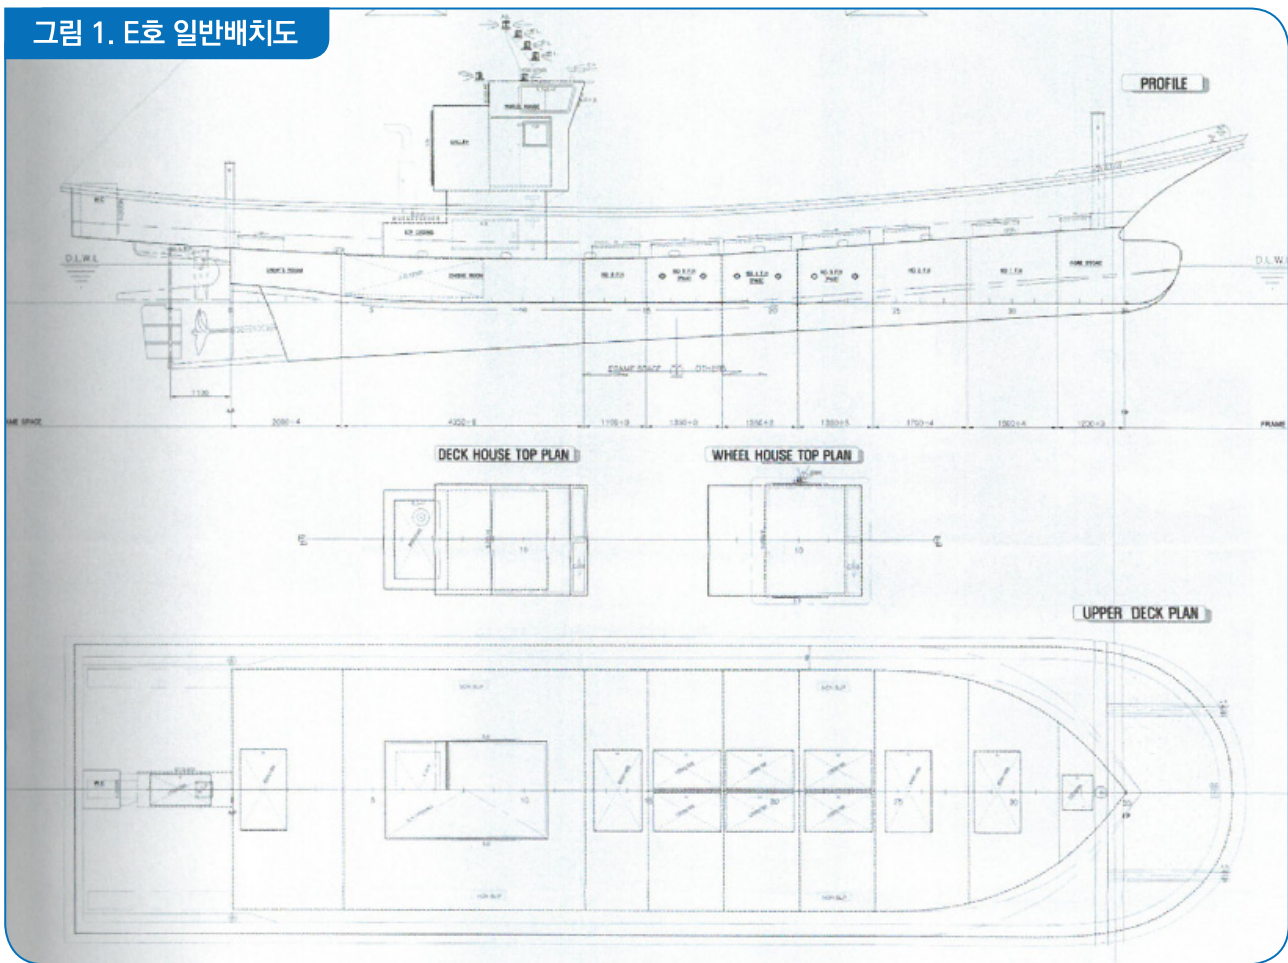
그림 1. E호 일반배치도

E호는 총톤수 9.77톤, 출력 367kW 디젤기관 1기를 장치한 강화플라스틱조 연안복합어선으로, 2019년 4월 11일 08시경 부산광역시 대변항을 출항하여 같은 날 18시 40분경 멸치잡이 조업을 마치고 양망한 그물을 갑판에 펼쳐 놓은 채 귀항하던 중 우현으로 경사되며 전복된 사건

이 전복사건은 E호가 조업을 마친 후 그물을 갑판에 펼쳐 놓고 우현으로 기운 상태에서 귀항 중, 선체 동요 등에 의해 그물이 우현으로 쏠리면서 배수구를 막아 갑판에 유입된 해수 및 그물에 의해 횡경사가 가중되어 복원력을 상실하여 발생함.

E호 선장은 우현 횡경사를 줄여보고자 좌현으로 변침을 시도하였으나 이후 선체 회두에 의한 원심력에 의해 외방 경사를 일으켜 우현으로 횡경사가 가중됨.

선박은 항해 개시 전 움직이기 쉬운 선체 속구나 물건 등을 철저히 고박하고 항해하여야 함.

선박이 변침 등을 하기 위해 타를 사용할 시 일반적으로 내방경사 후 외방경사가 발생하고, 내방경사보다는 외방경사가 더욱 크게 발생함을 인지하고 타를 사용하여야 함.

선박이 항해 중 횡경사가 발생하면 무리하게 항해를 지속하지 말고, 정선 또는 저속으로 조심히 항해하면서 횡경사가 발생한 원인을 찾아 이를 해결하고 항해를 재개하여야 함.

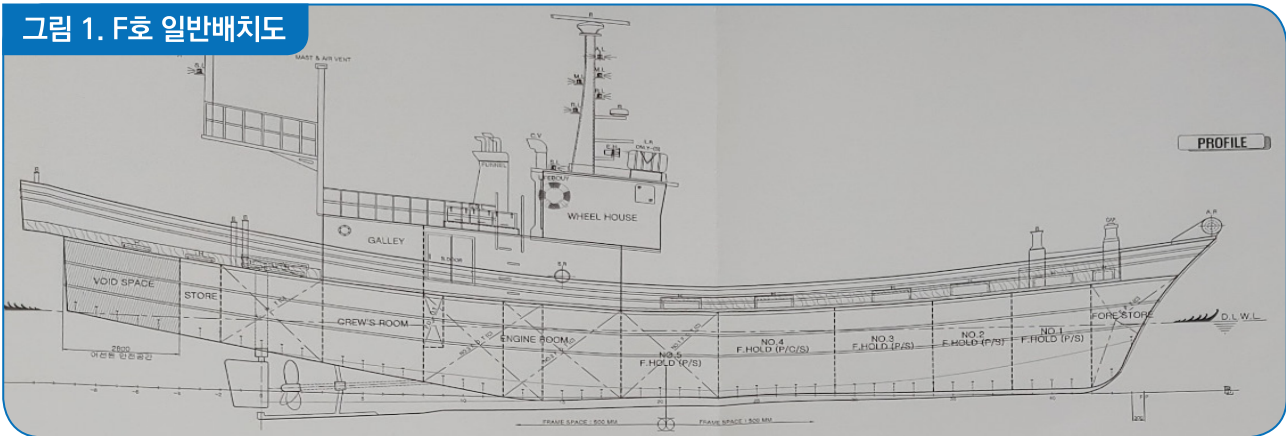
그림 1. F호 일반배치도

F호는 인천광역시 연안부두에서 선장 포함 13명이 승선하고 부속선 F1호 및 F2호를 예인하고 출항하여 조업지에서 자망어구 양망작업을 하였음. 부속선 F2호가 자망그물 밑에 들어가 양망작업을 하던 중 자망 닻의 고리부분이 파열되어 쥘대가 갑판에 있던 선원들을 가격함

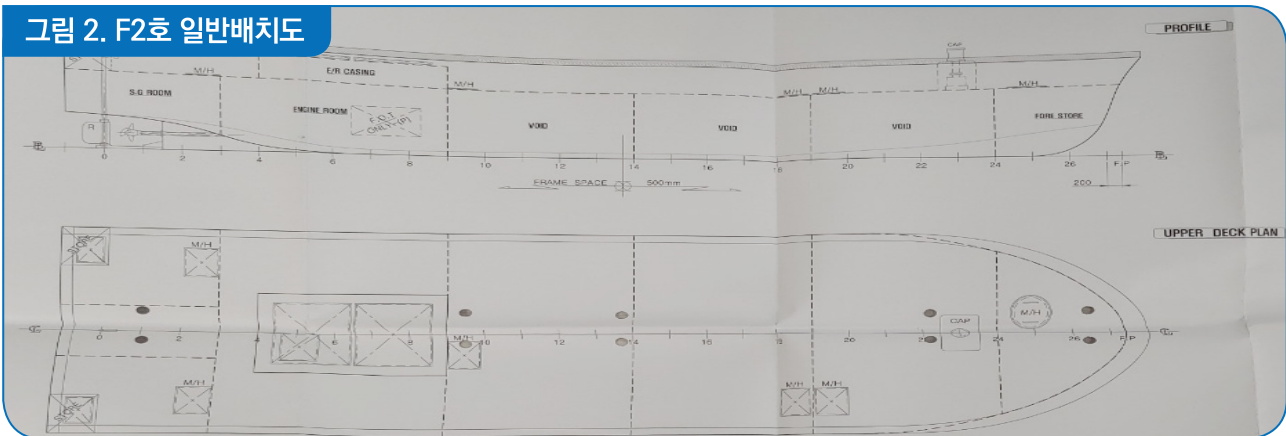
그림 2. F2호 일반배치도

이 선원 사망·실종 사건은 자망어업 부속선이 그물 밑에 들어가 어획물수거작업을 하던 중 수중에 있던 자망닻의 고리부분이 재질불량으로 파열되어 자망어구의 쥘대가 갑판에 있던 선원들을 가격하여 발생함.

선장은 로프의 파단, 로프 이탈, 신체 감김 등 다양한 유형의 위험에 대비하여 선원들이 안전모·구명조끼 등의 개인보호장구를 착용하도록 지시·감독하여야 함.

선박소유자는 선박의 안전한 운항을 위하여 인적·물적 자원을 지원하고, 조업설비를 점검하는 등 선원과 선박의 안전을 관리하여야 함.

선박소유자는 일정 주기로 어구의 변형·마모·부식 여부를 확인하고 어구의 일부분이 원래의 강도를 유지하지 못하는 경우 이를 교환하여 선원들이 위험한 상황에 노출되지 않도록 하여야 함.

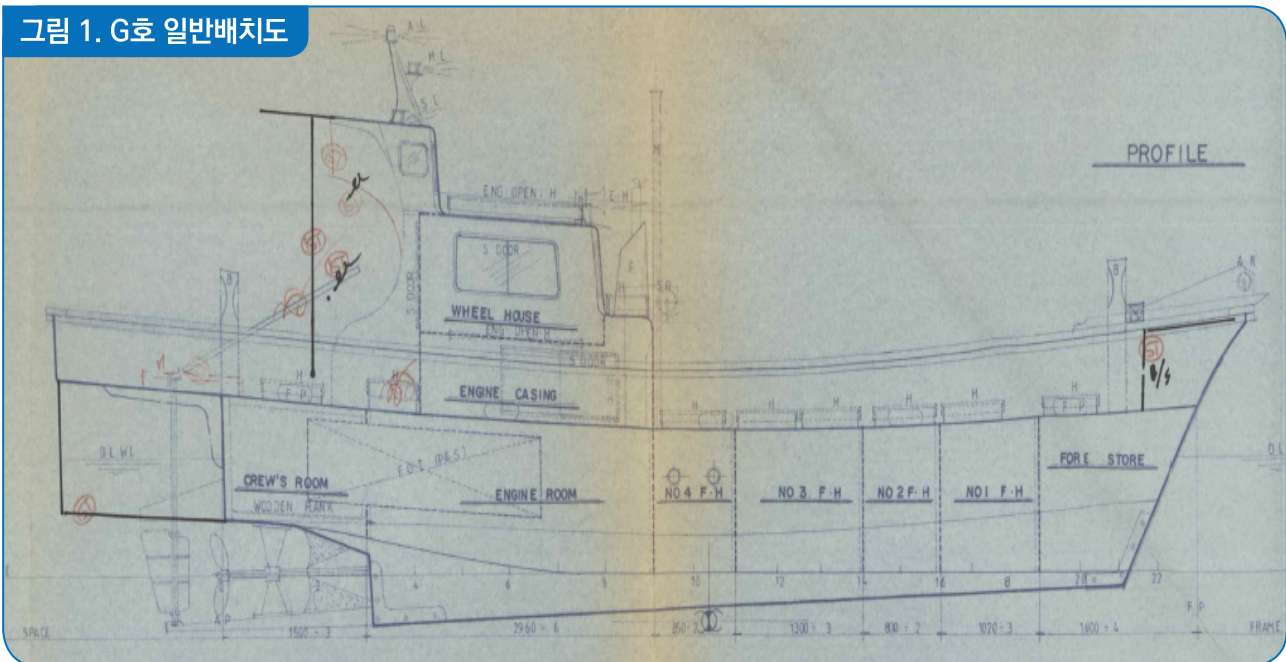
그림 1. G호 일반배치도

G호는 2019년 4월 16일 07시경 군산시 옥도면 방축도항에서 선장 포함 선원 3명이 승선하고 출항하여 김양식장에서 양식장 고정용 닻을 인양하던 중 닻이 선체에 걸렸음에도 선장이 사이드드럼을 조작하여 닻을 끌어올리는 바람에 닻줄이 걸려 있던 데릭에 강한 장력이 발생하여 데릭이 넘어지면서 선원의 안면 부를 강타하여 사망함.

이 선원 사망사건은 닻 인양작업 중 닻이 선체에 걸렸음에도 선장이 사이드드럼을 조작하여 닻을 끌어 올림으로써 데릭에 강한 장력이 발생하여 데릭이 넘어지면서 발생함.

사이드드럼 · 양망기 등을 조작하는 선원은 선체 걸림, 수중 장애물, 조류의 영향 등으로 로프에 과도한 장력이 걸릴 경우 롤러를 정지하고 안전사고가 발생하지 않도록 각별히 주의하여야 함.

선장은 선원들이 로프에 장력이 걸리는 작업을 할 때에는 선원들의 작업상황을 수시로 확인하여야 하며, 사각지대 없이 선내작업에 대한 관리 · 감독을 철저히 하여야 함.

선장은 로프의 파단, 신체 감김 등 다양한 유형의 위험을 대비하여 선원들의 작업상황을 철저히 점검하고, 선원들이 안전모 · 구명동의 등의 개인보호장구를 착용하도록 지시 · 감독하여야 함.

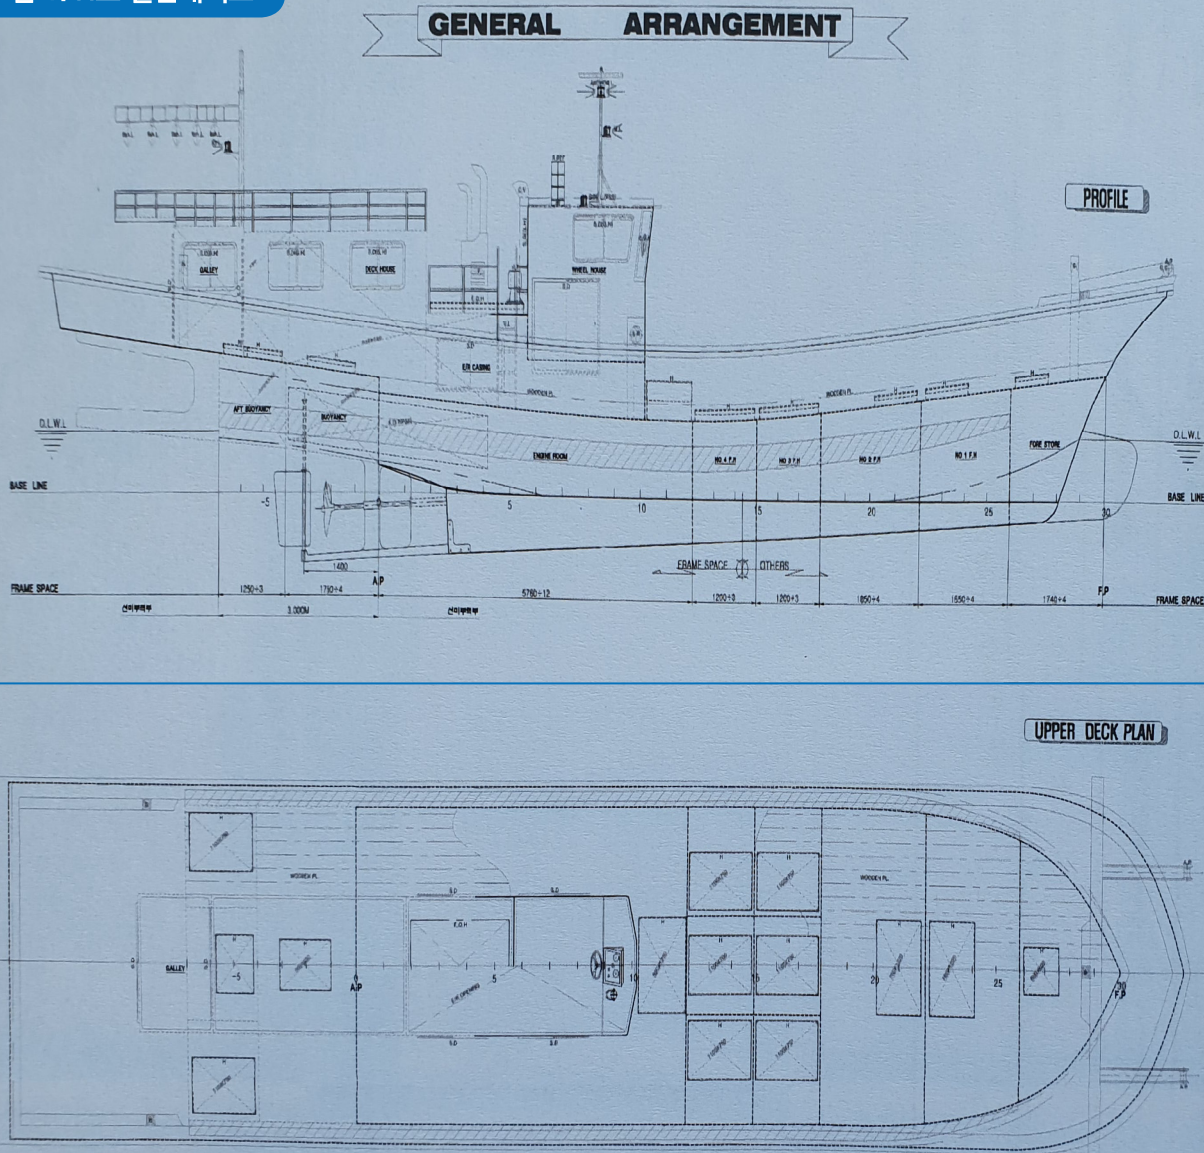
그림 1. H호 일반배치도

남은 통발 약 80~90개 중 약 30개의 통발을 양승하였을 때, 사바끼로부터 약 5m 떨어진 위치에서 모릿줄을 사리고 있던 선원 a가 모릿줄이 사바끼를 빠져나오기 전에 끌어당김으로써 장력을 받고 있던 모릿줄이 사바끼 홈에서 튕겨져 나왔고, 이 모릿줄이 우현 난간에 앉아 있던 선원 b의 신체를 가격함.

선원이 난간에 앉아서 작업을 하면 선체가 외력을 받아 흔들리거나 어구에 가격을 당할 경우 몸의 중심을 잃고 추락할 위험이 있으므로 갑판에서 작업하여야 함.

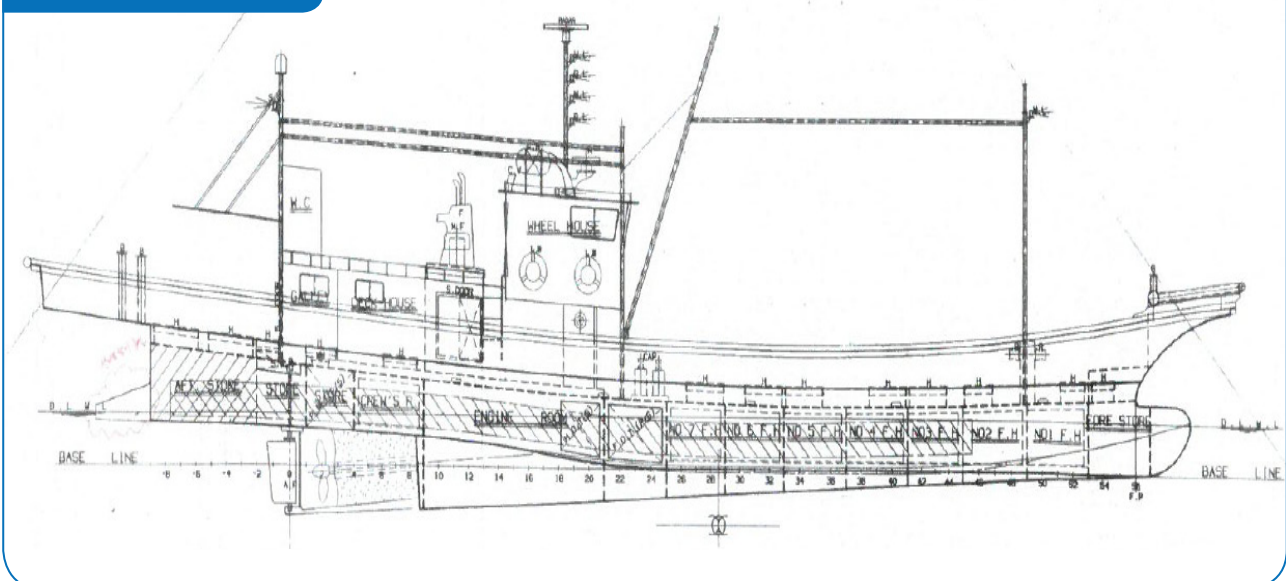
그림 1. J호 일반배치도

J호는 2019년 4월 15일 07시 47분경 충남 보령시 대천항에서 선장 포함 선원 8명이 승선하고 출항하여 조업지에서 안강망어구를 투망하고 선체에 남아 있던 로프(돛음줄)를 투척하던 중 선원의 발목에 로프가 감겨 해상에 추락함.

이 선원 부상사건은 선원이 자신의 발목에 로프가 감긴 것을 모르고 로프를 투척하다가 해상으로 추락하여 발생한 것이나, 선장이 선내작업에 대한 안전 관리 · 감독을 소홀히 한 것도 일부 원인이 됨.

선원은 로프작업 시 항상 안전사고의 위험에 노출되어 있다는 사실을 염두에 두고 안전사고의 예방을 위하여 스스로 노력하여야 함.

선장은 로프 파단, 로프 이탈, 신체 감김 등 다양한 유형의 위험을 대비하여 선원들이 안전모, 구명조끼 등의 개인안전장구를 착용하도록 지시·감독하여야 함.

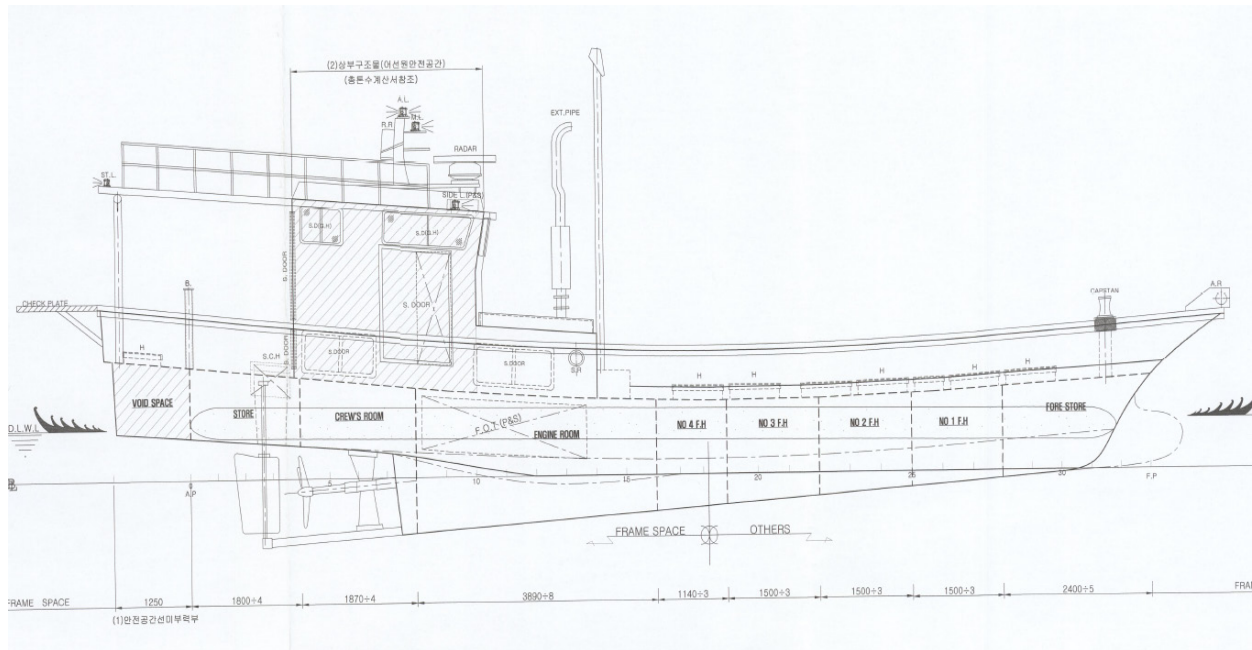
그림 1. K호 일반배치도

K호가 인천광역시 삼목선착장에서 선장 포함 선원 총 5명을 태우고 출항하여 덕적도 인근 해상에서 조업하고 있던 중 닻자망 어구의 뜬줄과 발줄이 꼬여 있는 것을 푸는 작업을 하는 가운데 뜬줄과 발줄이 갑자기 저절로 풀리며 가까이 있던 선원을 가격하여 인명사상이 발생함.

이 선원 사상사건은 선장이 닻자망 어구 관리를 소홀히 하고, 꼬여 있던 뜰줄과 발줄 푸는 작업을 부적절한 방법으로 함으로써 장력이 걸려 있던 뜰줄과 발줄이 갑자기 풀리며 가까이에서 작업하던 선원을 가격하여 발생함.

닻자망어업선 선장은 부표줄의 상태를 수시로 확인하고, 마모되거나 손상된 부표줄은 미리 새것으로 교체하여 부표가 어구에서 떨어지지 않도록 하여야 함.

선장은 장력이 걸려 있는 로프나 와이어로프 작업을 할 경우 로프가 파단되거나 풀리는 것을 대비하여 항상 선원이 안전한 장소에 있도록 하여야 함.

선장은 선내 작업을 직접 수행하기보다는 작업을 감독함으로써 작업의 위험요소를 미리 파악하고 제거하여야 함.

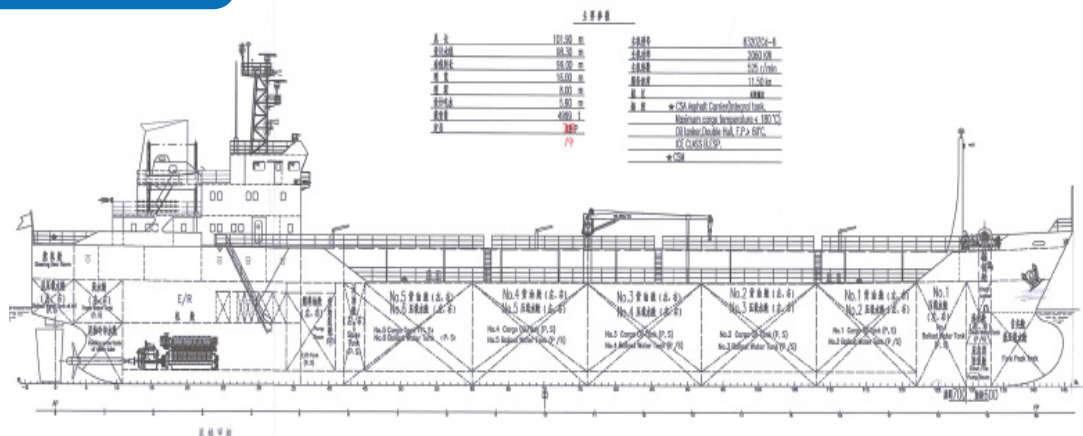
그림 1. L호 일반배치도

L호가 2019년 2월 8일 15시경 대산항에서 아스팔트 약 4,082톤을 선적한 상태로 선원 총 16명을 태우고 출항한 후 같은 달 13일 18시 45분경 중국 난징항에 접안하여 양하작업하는 가운데 연료유넘침탱크 가열관을 점검하던 중 열매체유가 주변에 있던 전기계통으로 비산되며 기관실에 화재가 발생하여 작업 중 이던 2등기관사가 사망함.

이 화재사건은 L호 2등기관사가 임의로 혼자서 연료유넘침탱크 가열관을 점검하던 중 주의를 소홀히 하여 열매체유 순환을 정확하게 차단하지 않은 채 밸브 플랜지를 개방함으로써 압력이 걸린 고온의 열매체유가 주변에 있던 주기관 제어반 등 전기계통으로 비산되며 전선의 단락 · 합선으로 발화하여 발생한 것임. 또 기관장이 2등기관사에 대한 지휘 · 감독을 소홀히 한 것도 일부 원인이 됨.

선박에서 각종 연료유탱크 가열관을 점검할 때에는 관련 배관도를 면밀히 살펴 폐쇄하여야 할 밸브를 정확하게 식별하고, 밸브의 작동상태를 점검한 후 밸브를 확실하게 닫고 점검하여야 함.

선원은 선박 기관실에서 발생하는 화재에 대비하여 매월 시행하는 소화훈련 및 교육을 통해 연기가 차고 시야가 제한되는 급박한 상황에서도 비상탈출통로를 통해 기관실에서 신속하게 탈출할 수 있도록 숙달되어야 함.

열매체유장치가 설치된 선박에서는 열매체유 온도(약 170℃)가 증기보다 높고, 누유 시 증기와는 달리 화상의 위험뿐만 아니라 화재사고 위험이 있는 점에 주의하여야 함.
