[특별조사 2021-002]

해양사고 특별조사보고서

- 낙시어선 푸른바다호 교각접촉사고 -

중앙해양안전심판원 특별조사부

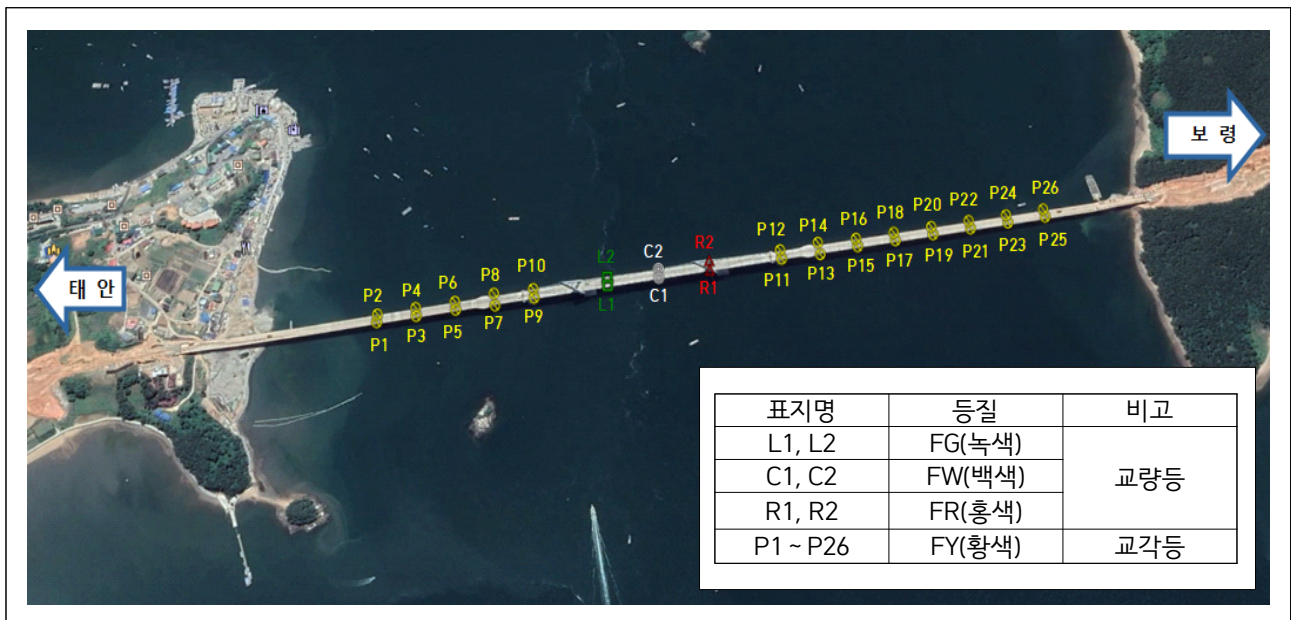
<그림 11> 원산안면대교 항로표지시설 현황

2.10.5 위 규정에 따라 시공사인 코오롱글로벌(주)은 2019년 12월 19일 원산안면대교에 주간 표지(교량표) 및 야간표지(교량등) 등 교량표지를 설치하였다. 야간표지(교량등)의 경우, 선박이 교량 아래를 통과하는데 있어 가장 적정한 지점인 주교각(PY1, PY2) 사이에는 좌·우측단등 4개¹³⁾(녹색/L1 ~ L2, 홍색/R1 ~ R2) 및 중앙등 2개(백색/C1 ~ C2)이 설치되었고, 각 교각마다 2개씩 총 26개(황색/P1 ~ P26)의 교각등이 설치되었다.

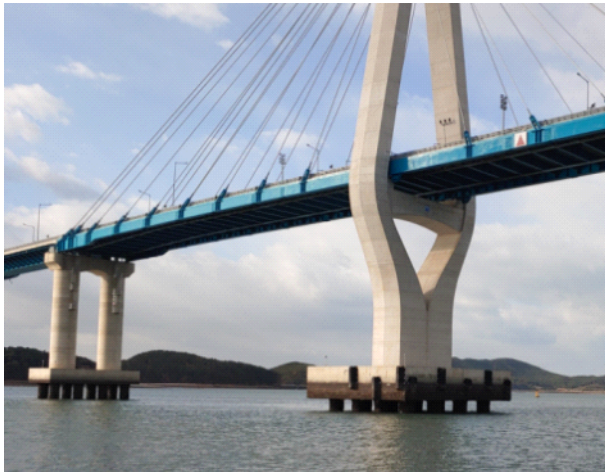
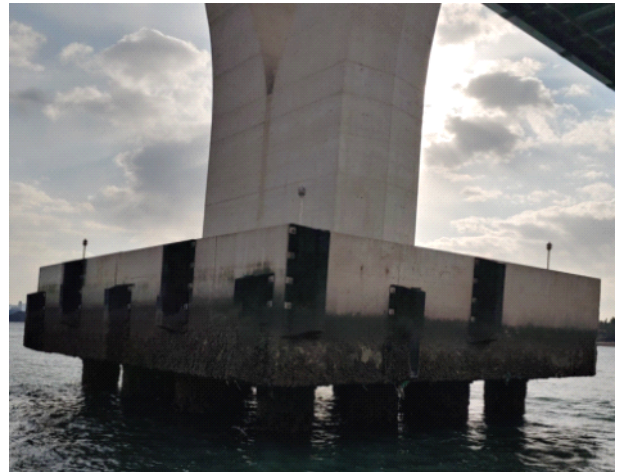
〈그림 12〉 충돌방지공 및 교각기초표시등 설치 현황

2.10.7 또한, 발주처인 대전지방국토관리청과 시공사인 코오롱글로벌(주)은 원산안면대교를 건설하면서 대산지방해양수산청과 협의하여 주교각 2기의 하부에 충돌방지공(고무펜더) 22개(각각 11개)를 설치하였다. 주교각을 포함한 교각 4기의 하부 플랫폼 모서리에는 교각기초표시등¹⁴⁾ 16개(황색섬광등 각각 4개)를 추가로 설치¹⁵⁾ 하였다.

15) 교각기초표시등은 교량 하부로 전력 공급이 어려워 태양광 전력으로 자가 발전하고 일광감지기 기능이 있는 일체형 해상용 등명기(LED-200)가 설치되었다.

4.2.1.4 교각기초표시등은 태양광을 전력으로 하고 일광 감지기능이 있는 해상용 등명기로 기기 자체 손상이나 노후화 이외에도 주간에 태양광이 충분하지 않거나 태양 전지판의 각도가 적절하지 않을 경우 충전량이 부족하여 야간에 점등되지 않을 수 있다. 푸른바다호 선장은 평상시 이른 새벽에 원산안면대교를 통과하는 경우 교각기초표시등이 켜지지 않는 경우가 있었다고 진술하였다.

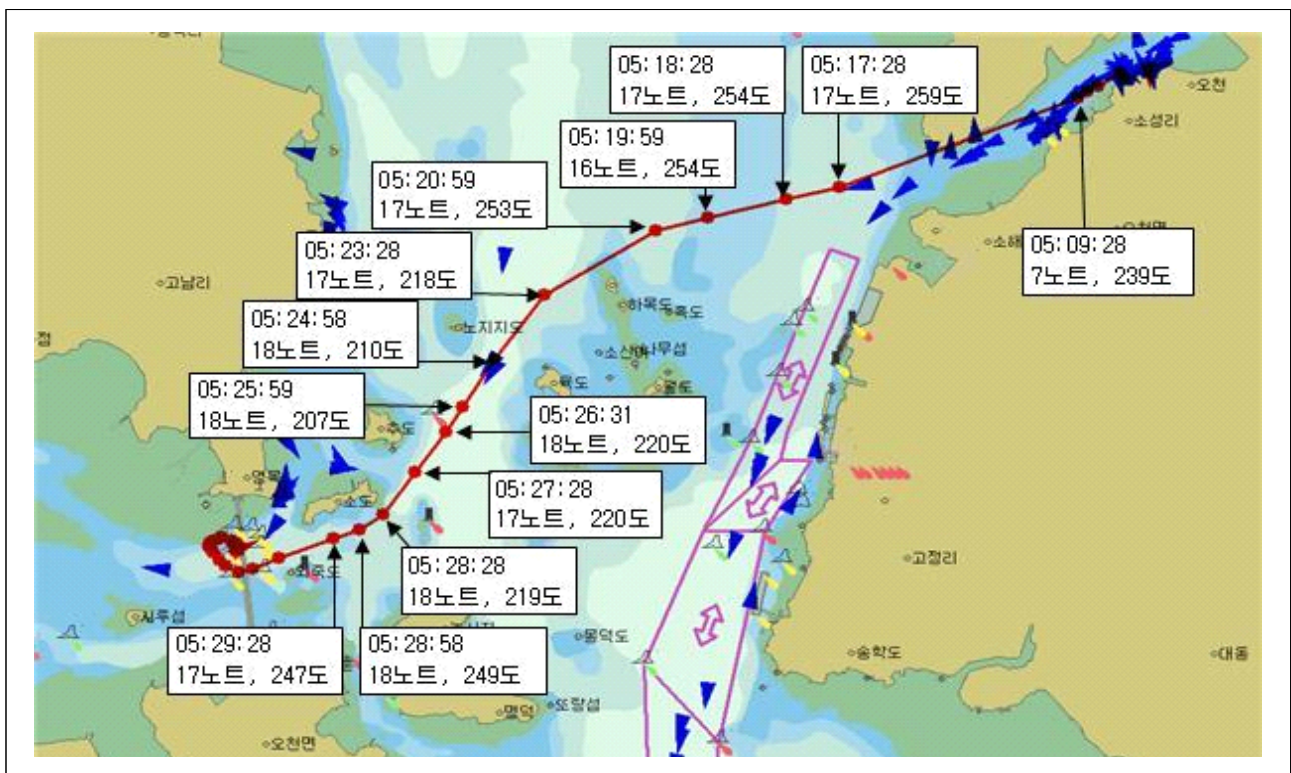
<그림 15> 푸른바다호 운항 상황

- 3.2.4 이후 이 선박은 하목도와 육도 북서방 해역을 통과할 때 218도로 좌현변침 하였고, 같은 날 05시 28분경 소도 남동방 해역을 통과하면서 진침로 약 219도에서 약 247도로 우현변침 한 후 속력을 17~18노트로 유지하였다.
- 3.2.5 푸른바다호 선장은 원산안면대교에 접근하면서 지피에스플로터를 보고 전방에 대교가 있는 것을 인지하고 있었고, 교량 위의 ‘주황색, 하얀색, 초록색’의 불빛과 가로등 및 대교 맞은 편 원산도 해안가 등에서 밝히는 불빛 등을 보았다. 그러나 주교각이 어디쯤에 있는지 그 위치는 정확하게 확인하지 못했다.

- 3.2.6 선장은 사고발생 약 1분 전인 같은 날 05시 30분경 원산안면대교를 향하여 약 300미터까지 접근한 위치에서 대교 맞은편에서 밝게 빛나는 2개의 불빛을 발견하였다. 과거 그 장소에서 안망강 어선을 마주친 경험이 있었기 때문에 선장은 그 불빛도 안망강 어선의 불빛이라고 추정하였고 이 어선이 대교로 접근하고 있다고 생각하였다.

- 3.2.7 선장은 밝은 불빛을 내는 어선을 대교 밑에서 만나기 전에 서둘러 대교를 통과하고자 약 18노트의 속력을 그대로 유지하면서 이 불빛을 피해 진침로를 약 247도에서 약 239도로 좌현변침¹⁸⁾ 하였다.
- 3.2.8 푸른바다호가 원산안면대교에 거의 다다랐을 즈음, 선장은 선수 전방의 대교 가로등과 해안가 불빛 등으로 눈이 부셔 지피에스플로터 화면이 잘 보이지 않자 화면상 원산안면대교 주교각 위치를 빨리 식별하지 못하였고, 원산안면대교와 자선의 위치를 확인하기 위해 지피에스플로터의 화면을 확대시키고자 원격조종장치(Remote Controller)의 확대버튼을 눌렀다.

- 3.2.9 그러나 선장은 지피에스플로터 화면이 너무 크게 확대되는 바람에 당황하였고, 이를 바로 잡기 위해 다시 버튼을 조작하다가 교각이 바로 선수전방에 있는 것을 보지 못한 채 푸른바다호 정선수부가 교각에 부딪히게 되었다.

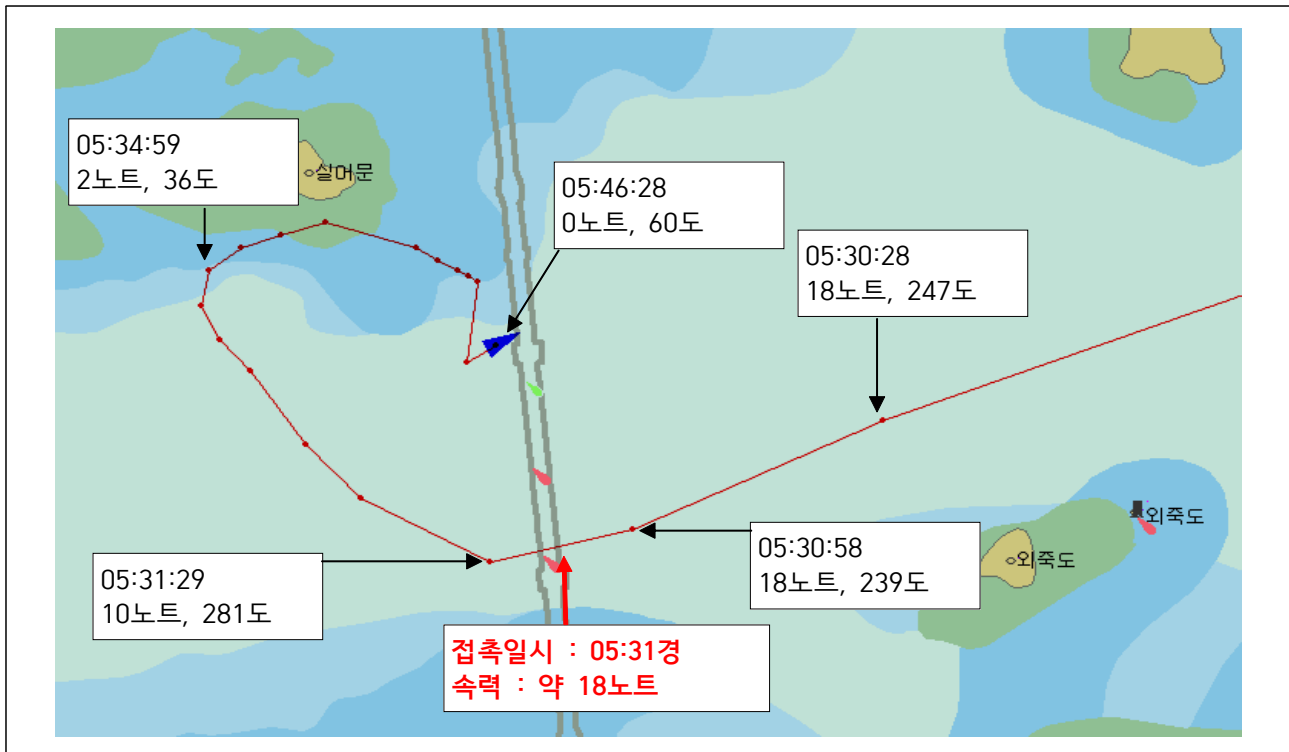
<그림 18> 푸른바다호 교각접촉 후 이동상황

3.2.11 푸른바다호 선장은 원산안면대교 주교각(PY1) 하부와 접촉 후 잠시 의식을 잃었다가 정신을 차렸고, 이 선박이 조류에 밀려 수중 암초에 걸릴 수 있다고 생각되어 조타기를 잡고 2~3노트로 우선회 하면서 같은 날 05시 46분경 맞은편 주교각(PY2) 하부에 이 선박의 선수를 대고 정선시켰다.

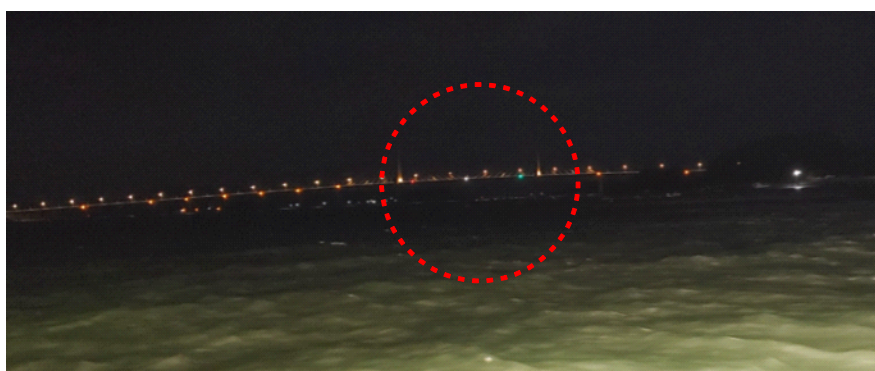
<그림 21> 원산안면대교 약 0.5마일 거리에서 본 교량등(2020.11.3. 05:26경)

- 4.2.1.1 원산안면대교의 상판에는 야간에 대교 위를 지나는 차량을 위한 가로등이 점등되어 있어 레이더나 지피에스플로터를 이용하지 않아도 시정이 양호하면 멀리서도 대교를 육안으로 식별할 수 있다.
- 4.2.1.2 푸른바다호 선장은 원산안면대교에 접근하면서 교량 위의 ‘주황색, 하얀색, 초록색’의 불빛²⁰⁾과 가로등 등을 보았지만, 주교각이 어디쯤에 있는 지 그 위치는 정확하게 확인하지 못했다고 진술²¹⁾하였다.
- 4.2.1.3 사고 발생 이후 2020년 11월 3일 05시 10부터 05시 50분 사이에 인천지방해양안전심판원에서 낚시어선을 임차하여 이 사고에 대한 현장조사를 실시하였고, 현장조사 당시 주교각 사이의 녹색, 백색 및 홍색 교량등과 황색 교각등이 점등되어 있는 사실을 확인하였다. 다만, 푸른바다호가 부딪친 주교각(PY1) 플랫폼에 설치된 교각기초표시등은 소등되어 있었고 맞은편 주교각(PY2)의 교각기초표시등은 점등되어 있었다.

20) 주교각(PY1 ~ PY2) 사이의 가항수역을 표시하는 교량등인 것으로 확인되며, 입항선박 기준으로 녹색은 항로 좌측단등, 홍색은 항로 우측단등, 그리고 백색등은 통항최적지점인 중앙등이다.
