해양사고 특별조사보고서

- 케미컬운반선 골든 브리지 하나호 선원사망사고 -

사고일자 : 2019.08.29.

중앙해양안전심판원 특별조사부

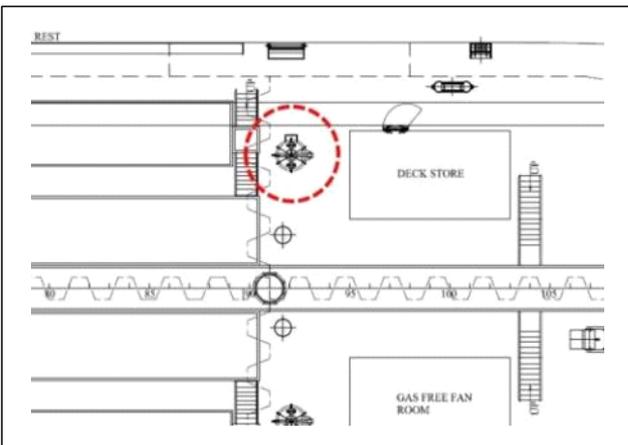
<그림 3> 2번 좌현 화물창 출입구 위치

2.4.3 각 화물창에는 출입구가 1개씩 설치되어 있다. 이 출입구는 해당 화물창의 선미 경계부근에 위치해 있으며, 출입구의 덮개는 상부에 있는 핸들을 돌려 여닫는 방식이다. 화물창에 들어가야 하는 경우, 이 출입구 덮개를 열고 화물창 내부로 들어갈 수 있다.

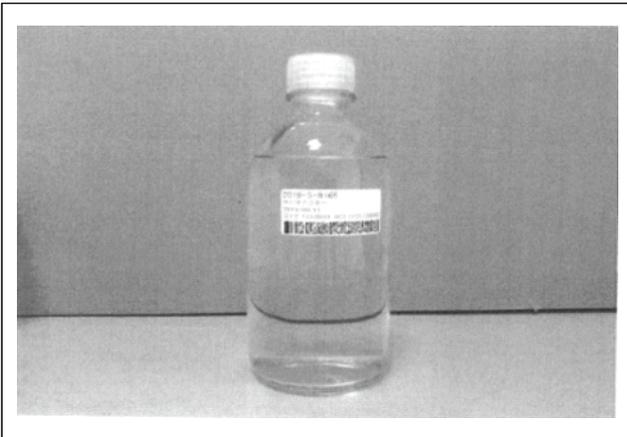
<그림 5> 견본채취 유리병

- 3.2.2 또한 ‘선박의 장비 청결상태를 신뢰할 수 없으므로 자신의 견본 채취도구⁴⁾를 이용하여 본선의 화물창 출입구 덮개(Hatch Manhole Cover)를 통해 견본을 채취하겠다’라고 말하였다.
- 3.2.3 이에 대해 이 선박의 1등항해사는 화물검정원의 요구에 동의하지 않을 경우, 정밀검사 시행에 따른 선적 지연 등의 상황이 벌어질 것을 우려하여 화물검정원이 소지한 견본 채취도구를 사용하여 2번 좌현 화물창에 선적된 화물의 견본을 채취하기로 하였다.
- 3.2.4 2번 좌현 화물창 견본채취에 앞서, 16시 00분경 화물검정원은 자신의 견본 채취도구를 사용하여 갑판수 2명의 입회 아래 2번 우현 화물창 견본 채취작업을 마쳤다.
- 3.2.5 16시 17분경 2번 좌현 화물창으로 이동해 견본 채취도구를 화물창 안으로 내려 견본을 채취하던 중 채취도구 하부가 파손되며 철제 바닥판과 유리병이 화물창 바닥으로 떨어졌고, 유리병은 깨졌다.

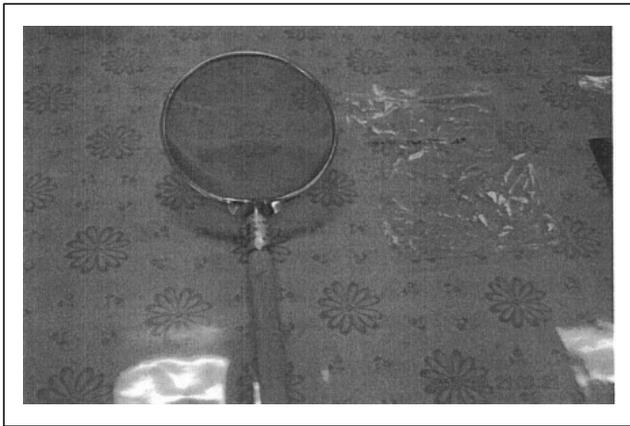
<그림 7> 갑판장이 사용하였던 동종 뜬채

- 3.2.8 16시 30분경 갑판장은 견본 채취도구가 화물창에 떨어졌다는 사실을 듣고 난 후 선내 식당에서 뜬채를 찾아 가지고 갑판으로 나가며 화물제어실(Cargo Control Room)에서 보고서를 작성 중이던 1등항해사에게 ‘양하지에서 화물 양하시 화물펌프의 손상 우려가 있으니 화물창에 진입하여 채취병을 제거하겠다’고 하였다.
- 3.2.9 이에 1등항해사는 갑판으로 나가는 갑판장을 따라가면서 ‘육상측 터미널 허가도 받아야 하고 위험하니 들어가지 말고 기다려라’고 하였다.
- 3.2.10 그 후 선장은 뜬채를 가지고 나가는 갑판장을 거주구 입구에서 만나서 ‘무엇을 하려고 하느냐’고 묻자 갑판장이 ‘뭐 하나 뜬 겁니다.’라고 대답하였다. 그러자 선장은 무엇을 뜬 것인지 확인하지 않고 ‘아, 그래요’라고만 대답하였다.

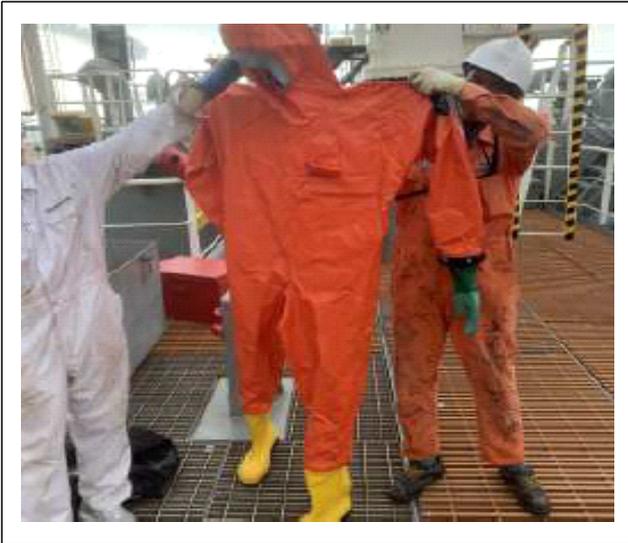
<그림 9> 갑판장이 입었던 화학약품 보호복

- 3.3.1 16시 45분경 갑판장은 화학약품 보호복과 자장식 호흡구를 착용한 뒤, 상급자에게 화물창으로 진입한다는 보고 없이 열려있던 화물창 출입구를 통해 2번 좌현 화물창으로 진입하였다.
- 3.3.2 당시 1등항해사는 화물검정원과 화물창 바닥에 떨어진 견본 채취도구 및 병을 건져올 방법에 대해서 논의⁵⁾ 중이었다.
