해양사고 특별조사보고서

- 어선 제32명민호 전복사고[2020.12.29]
- 어선 제127대양호 침몰사고[2021.01.23]
- 어선 거룡호 전복사고[2021.02.19]

중앙해양안전심판원 특별조사부

- 어선 제32명민호 전복사고 -

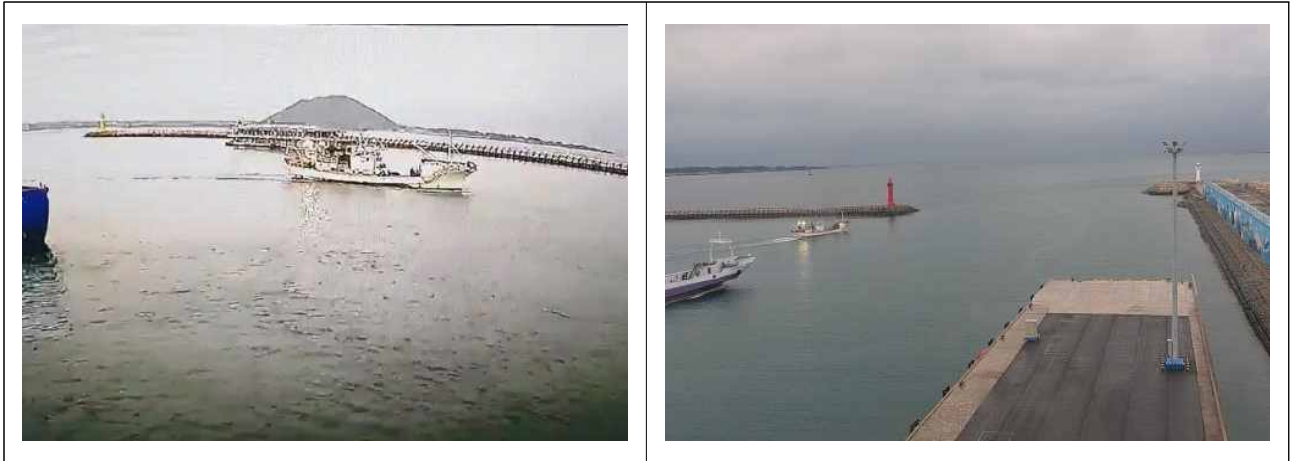
<그림 7> 출항 당시 폐쇄회로영상화면(CCTV) 사진

- 4.3.4 2020년 12월 29일 16시 03분경 이 선박이 성산항을 출항할 당시 이미 풍랑 예비특보가 발표(16시 00분)되었다. 그러나 이 선박은 출항 시에 선박의 복원력 강화 등을 위하여 어창 등에 해수를 채우는 등의 조치는 없었다. 선박소유자와 선장간의 통화에서도 기상 악화에 대비하였다는 대화는 없었다.
- 4.3.5 이 선박의 소유자와 선장은 기상이 악화될 것을 예상하고 있었고 어획물 등이 전량 양하된 상태였음에도 불구하고 복원력 등 안전성에 대한 별도의 검토없이 출항을 결정했던 것으로 판단된다.

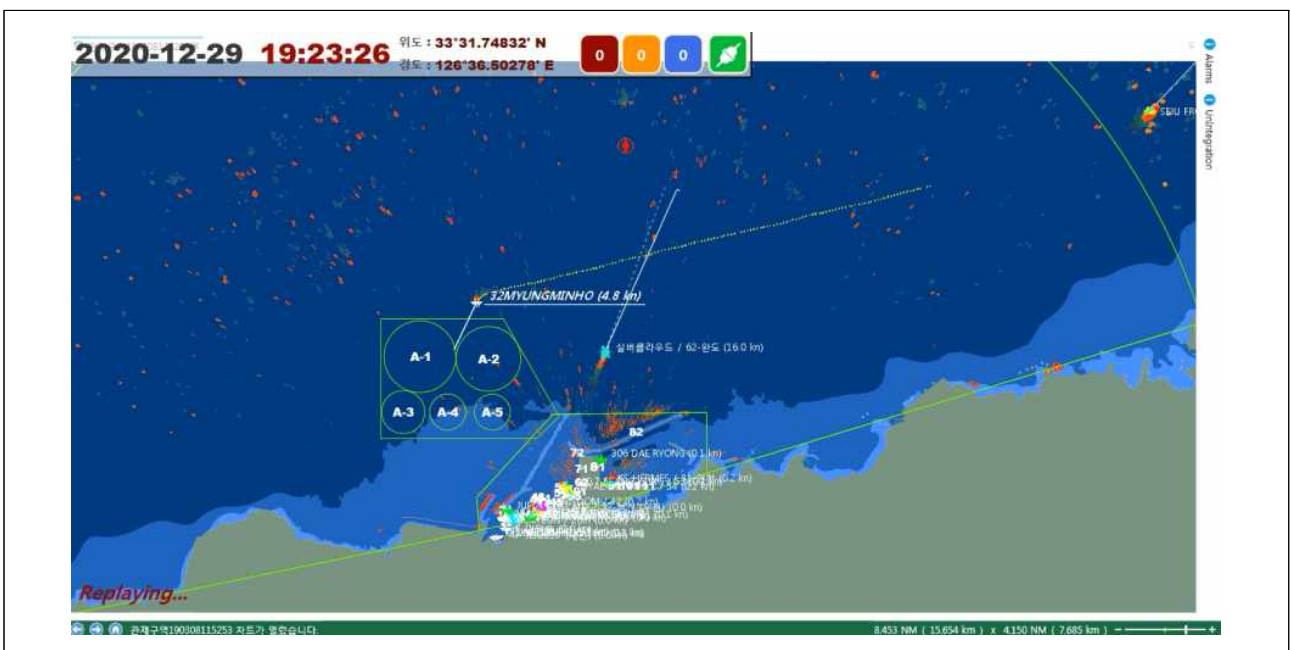
<그림 8> 제주항 해상교통관제센터(VTS) 레이더 화면

- 3.2.1 2020년 12월 29일 16시 39분경 제32명민호는 우도 동쪽을 지나 약 303도로 정침하여 약 8노트 속력으로 항해하였다. 이후 17시 41분경 제주시 월정리 부근에서 좌현 변침하여 약 256도로 정침하고 약 9노트 속력으로 항해하였다.
- 3.2.2 19시 18분경 제주항 입구를 지났고, 19시 23분경 제주항 서부방파제 끝단 북서방 약 1.1 마일 해상을 항해하던 중 전복되는 사고가 발생하였다.

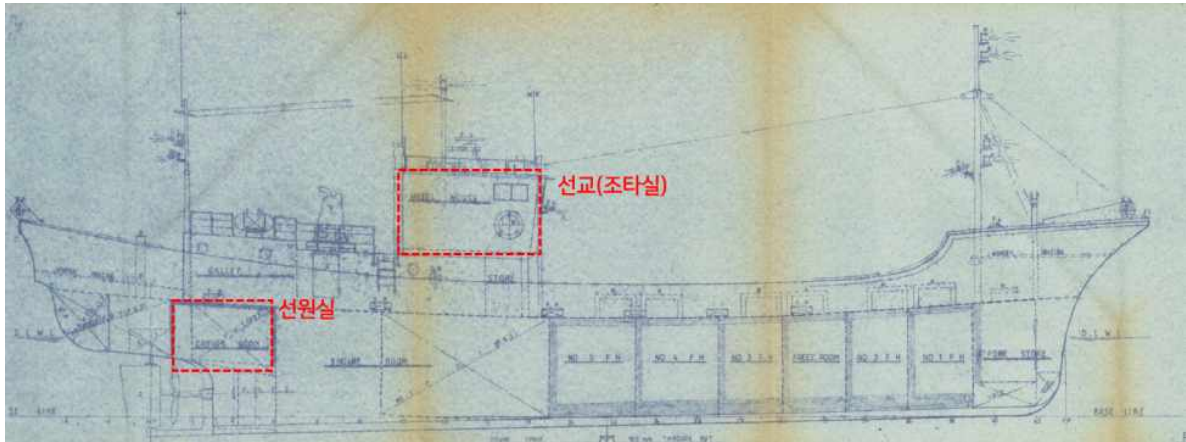
<그림 10> 선박구조 및 조타실과 선원실

4) 조타실에 선장 1명 및 선원(한국인) 1명, 선원구역에 기관장 등 선원 5명이 있는 것을 확인

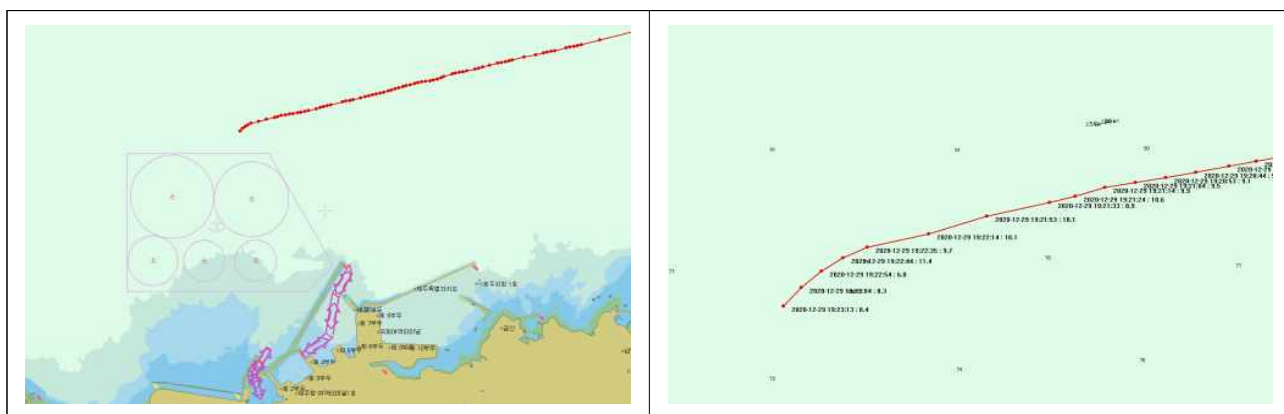
<그림 12> 사고 당시 항적

4.1.2 이 선박은 성산포항을 출항 후 제주도 동북단에서 2020년 12월 29일 17시 41분경 약 256도로 좌현 변침하고 제주항 인근까지 선수방위를 유지하였으나, 같은 날 19시 22분경 선속이 줄어들면서 선체가 좌현으로 회두되기 시작하였다.

4.1.3 이후 침로 약 217도, 선속 약 8노트로 운항하던 중 같은 날 19시 23분 13초경 북위 33도 32분 51초, 동경 126도 31분 41초 위치에서 발신된 자동식별장치(AIS) 신호가 마지막으로 수신되었다.

4.1.4 따라서 이 선박 자동식별장치 신호가 마지막으로 수신된 2020년 12월 29일 19시 23분 경 사고가 발생한 것으로 판단된다.

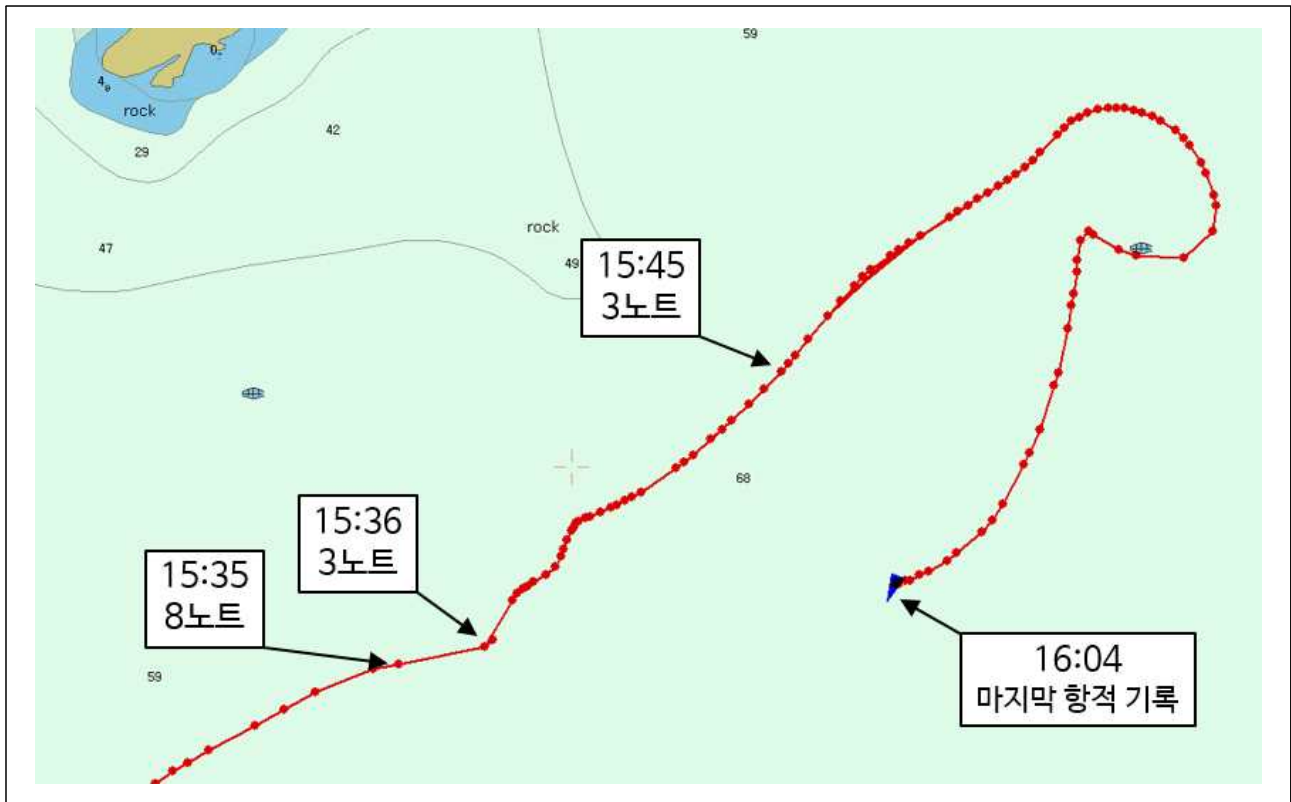
<그림 4> 시간대별 항적 및 속도

- 3.2.1 1월 23일 15시 30분경, 항해 중이던 이 선박은 선수방향에서 오는 파도를 맞았고, 이로 인해 어창 덮개 3~4개가 날아갔다. 선수를 넘어 들어온 해수는 갑판 위에 무릎 높이 정도까지 찼다.

- 3.2.2 높은 파도로 인해 갑판상에 해수가 계속 차올랐다. 15시 35분경, 선박의 속도가 8노트로 떨어졌고 약 1분 후인 15시 36분경에는 약 3노트까지 떨어졌다. 갑판 위로 올라오는 해수량이 배수되는 양보다 많아 갑판 위에는 해수가 계속 차 있었다.
- 3.2.3 갑판 위로 해수가 계속 들이치자 선장은 1등항해사에게 비상벨을 울릴 것을 지시하였다. 1등항해사는 비상벨을 울린 후 갑판 위 물건 등을 고박하기 위해 갑판원과 함께 선교를 나왔다. 이때부터 선교에는 선장 혼자만 남았다.
- 3.2.4 한편, 갑판장은 선장과 항해당직을 마친 후 침실에서 휴식 중이었다. 비상벨을 듣고 나온 갑판장은 선수가 물속에 잠겨 있음을 보았다. 갑판장은 엄청난 파도에 의해 해수가 정선수와 좌우현에서 넘어들어와 갑판으로 넘쳤고, 해수 유입량이 많아 갑판 방수구가 무의미하다고 느꼈다. 이에 상황이 위급하다고 판단한 갑판장은 선미로 탈출하였다.
- 3.2.5 다른 생존선원도 침실에서 휴식을 취하던 중 비상벨을 듣고 선실 밖으로 나왔다. 이미 선수 갑판에는 물이 가득 찬 상태에서 파도가 계속 선수로 올라오고 있었고 조타실의 바로 아래까지 해수가 올라오는 상황이었다.

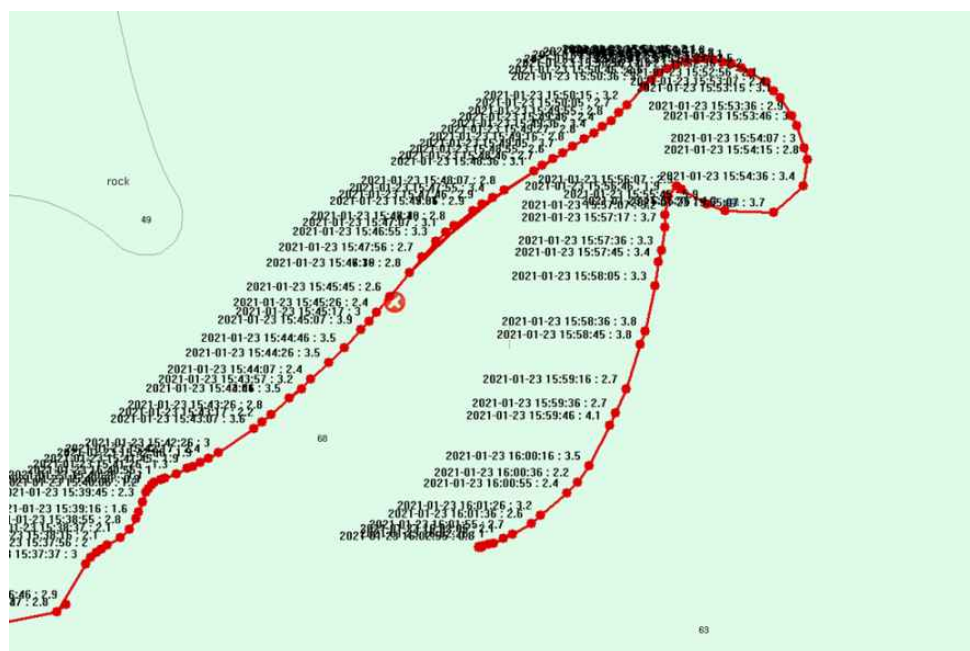
<그림 5> 조난신호 발신위치 및 최종 침몰위치

- 4.1.1 제127대양호에 설치된 자동식별장치(AIS)에서 발신된 신호는 2021년 1월 23일 16시 04분에 마지막으로 수신되었다. 이때 선박의 위치는 북위 34도 43분 25초, 동경 128도 41분 38초였다.
- 4.1.2 마지막 수신 시각으로부터 약 19분 전인 15시 45분에 통영 연안 해상교통관제센터(VTS)에서는 제127대양호로부터 조난신호(VHF DSC)를 수신하였다. 선장은 위험상황임을 인지하고 수동으로 조난신호를 발신하였고, 이후 상황이 더 악화되면서 16시 04분경에 침몰됨과 동시에 자동식별장치 전원도 꺼졌을 것으로 판단된다.
- 4.1.3 따라서 이 선박은 마지막 신호가 수신된 2021년 1월 23일 16시 04분에 경상남도 거제시 갈곶도 남동방 0.6해리 해상(북위 34도 43분 25초, 동경 128도 41분 38초)에서 침몰한 것으로 판단된다.

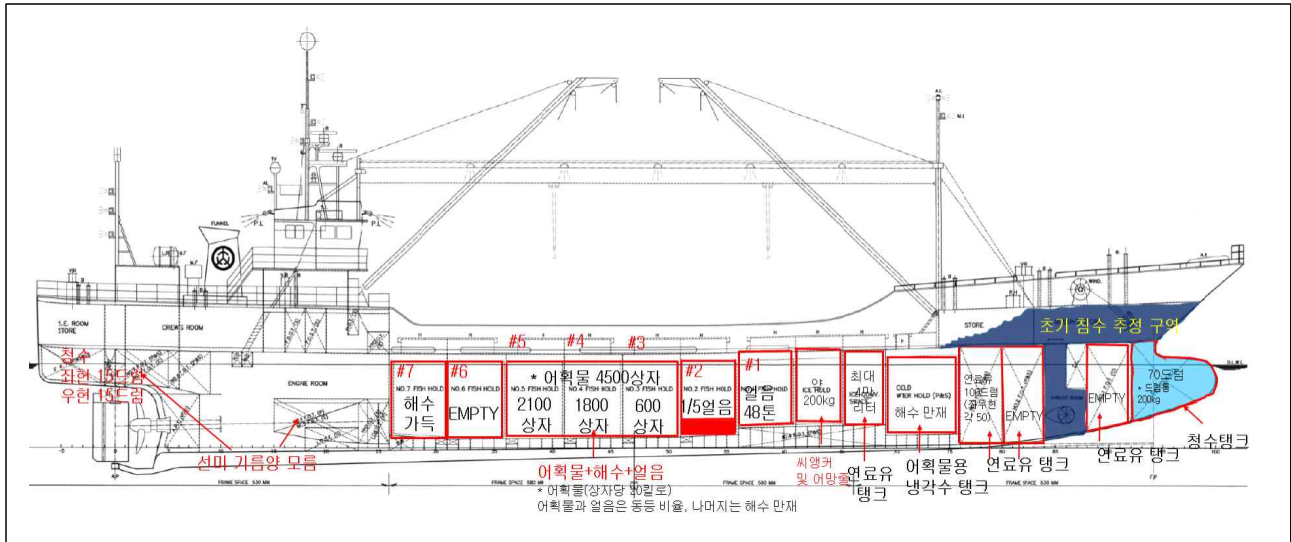
<그림 6> 어획물 등 적재현황

4.3.3 이 적재현황과 이 선박의 복원성 계산서¹⁰⁾에 근거하여 제주도 인근 해상에서 항해를 시작할 당시 흘수를 추정하면, 흘수는 약 3.45미터이고, 선미트림이 약 1.17미터 있었을 것으로 판단된다.

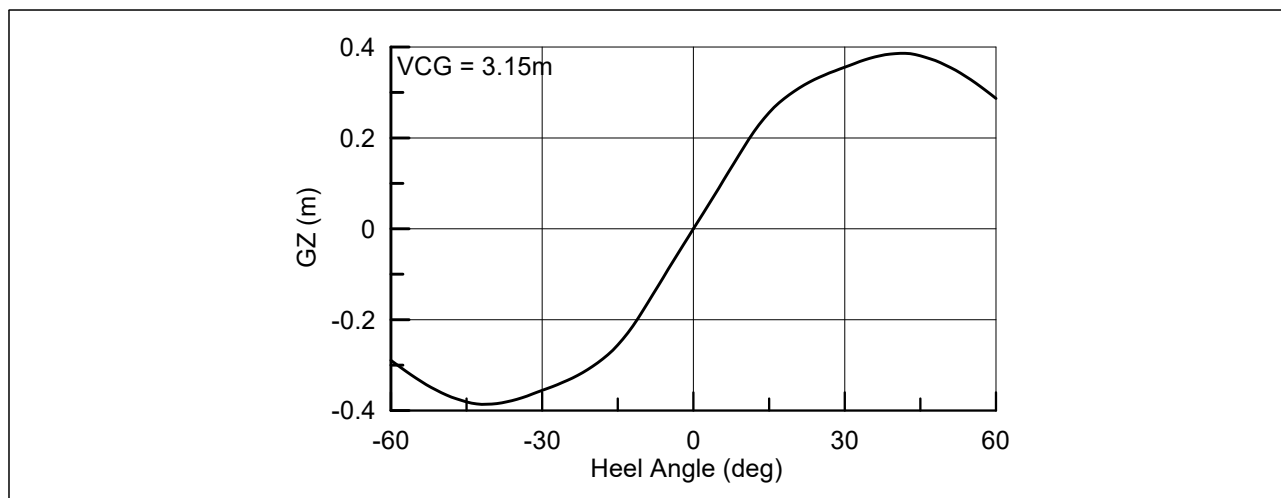
<그림 7> 복원정 곡선

구분		요구 수치	계산 수치	평가
초기 메타센터 높이(GoM)		0.350m 이상	1.0084m	기준 충족
복원정(GZ) 곡선 하부면적	0°-30° 횡경사	0.055m-rad 이상	0.1173m-rad	기준 충족
	30°-40° 횡경사	0.030m-rad 이상	0.0652m-rad	기준 충족
	0°-40° 횡경사	0.095m-rad 이상	0.1825m-rad	기준 충족
30° 횡경사에서의 복원정		0.200m 이상	0.3557m-rad	기준 충족
최대 복원정이 발생하는 횡경사		25° 이상	41°	기준 충족

4.3.5 위의 결과를 볼 때, 이 선박에 적용되는 복원성 기준과 관련한 복원성 부족 문제는 확인되지 않았다.

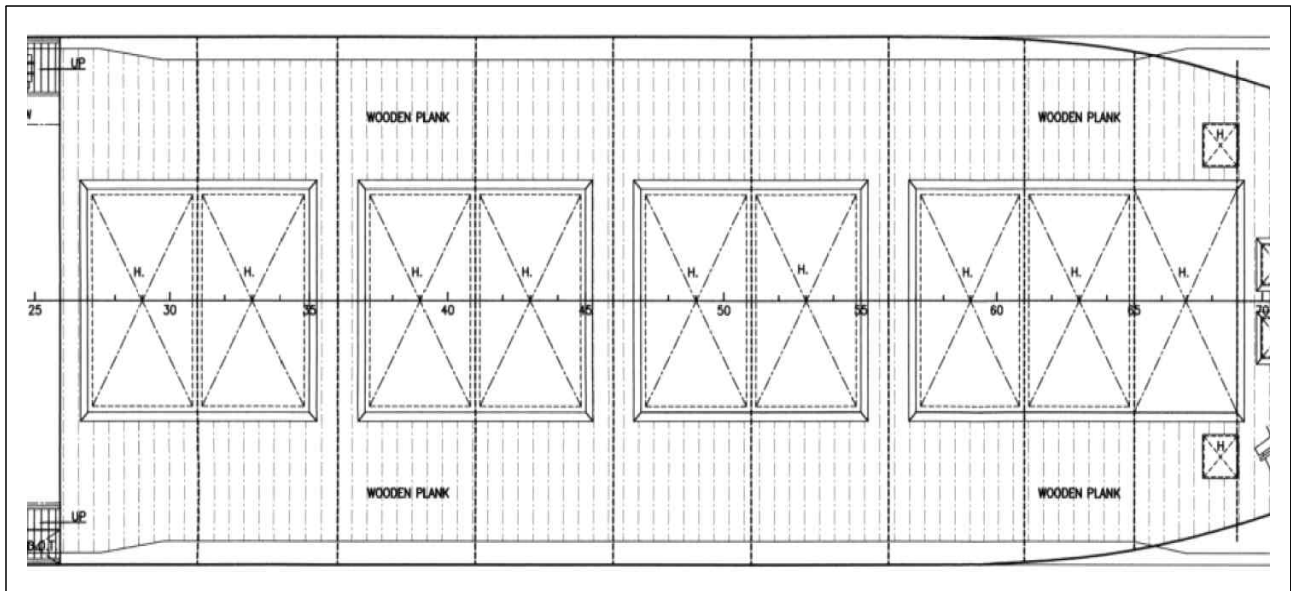
〈그림 11〉 목재덧판 설치 도면

4.6.1 앞서 분석한 바와 같이 사고 당시 해상상태에서는 상당한 양의 해수가 선수로부터 갑판상에 들이쳤을 것으로 판단된다. 목재덧판으로 인해 들이친 해수가 원활히 배수되지 못하고, 상당량의 해수는 목재덧판 위에 존재하고, 또 어창 등으로 유입되었을 것으로 추정된다.

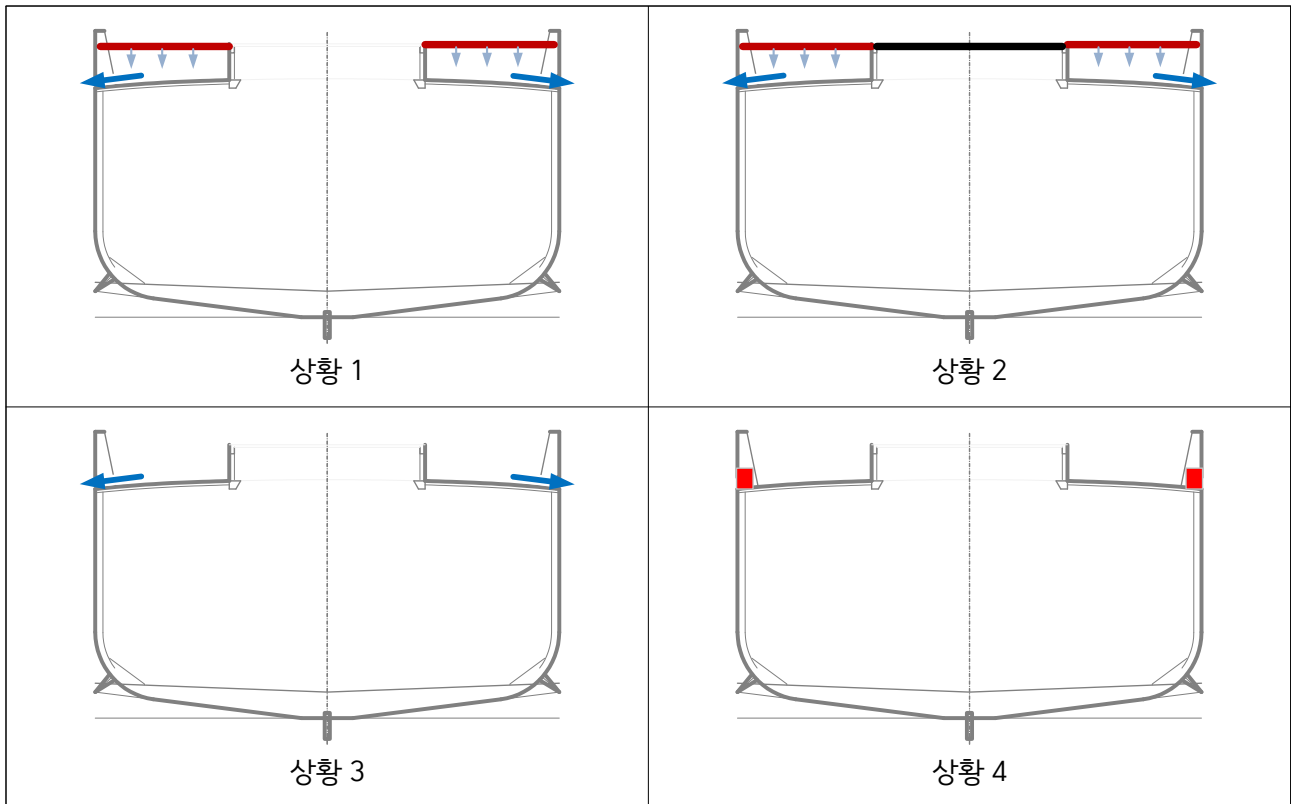
<그림 12> 목재덧판, 어창 덮개 및 방수구 상태

4.6.2. 목재덧판 설치로 인해 발생하는 배수불량, 해수의 어창 유입 등 상황이 제127대양호 침몰의 주요 원인으로 작용했는지 여부를 판단하기 위해 목재덧판 유무, 어창 덮개 유무¹³⁾, 방수구 막힘 등 4가지 상황을 가정하여 시뮬레이션¹⁴⁾을 수행하였다. 이를 표와 그림으로 나타내면 아래와 같다.

4.6.3 첫 번째 상황은 목재덧판이 있고, 어창 덮개가 열린 경우이다. 방수구는 막히지 않았다. 시뮬레이션 결과 선수부 구획부터 해수가 차기 시작하여, 선수가 아래로 내려가는 종경사가 일어난다. 침수량이 약 50톤 정도 되면 선수부가 해수면 아래로 내려갈 정도로 상당한 종경사가 발생하고 회복하기 어려운 상태가 된다. 이후 선수부 구획들에 다량의 침수가 발생하고 선수부가 계속 침하하면서 결국 침몰에 이르게 된다.

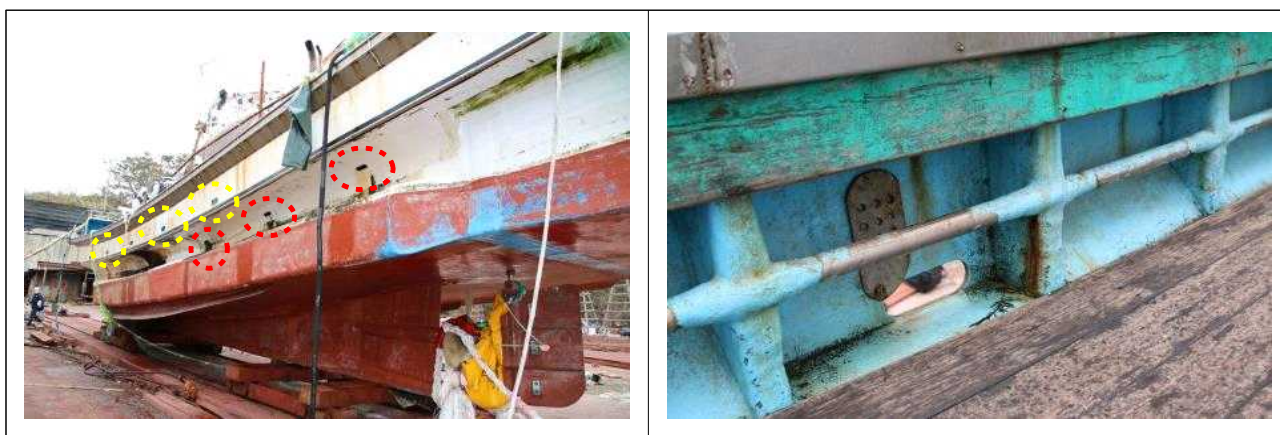
〈그림 3〉 방수구 배치

2.2.3 상갑판과 목재덧판 위에는 방수구가 각각 설치되어 있다. 상갑판에는 가로 약 0.16미터, 세로 약 0.05미터 크기의 타원형 방수구가 좌현과 우현에 각각 7개씩 있다. 목재덧판에도 좌현과 우현에 각각 가로 약 0.24미터, 세로 약 0.10미터의 타원형 방수구²⁾가 설치되어 있다. 방수구에는 철재로 된 거름판이 설치되어 있다.

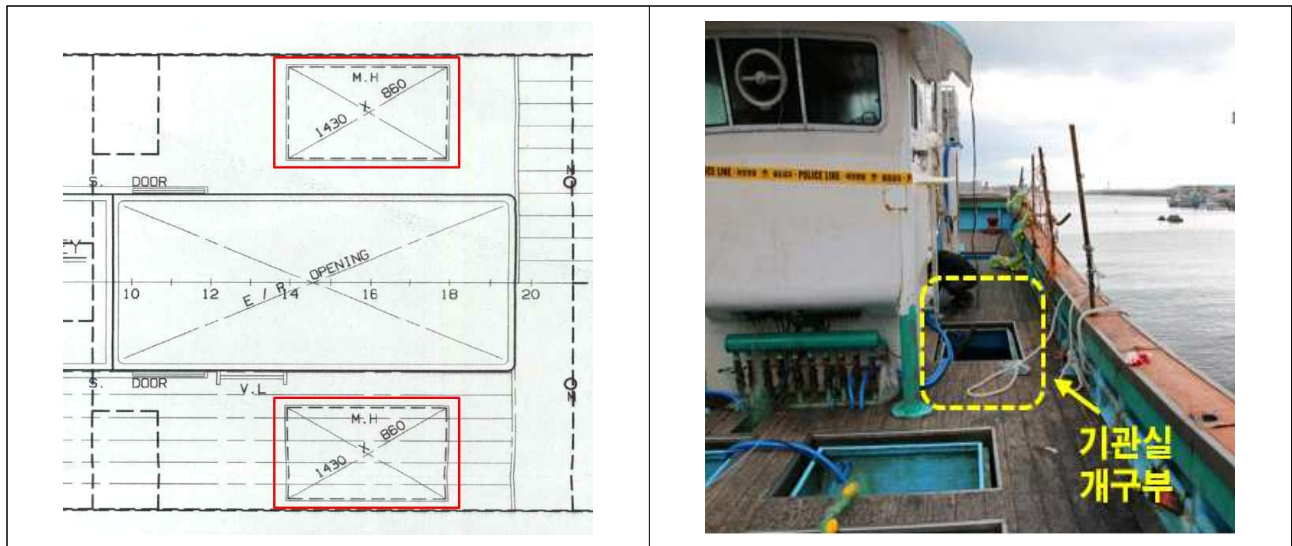
<그림 4> 상갑판 위 기관실구 개구부

2.2.4 선미 조타실 상갑판 좌현과 우현에는 약 1.43미터 × 약 0.86미터의 기관실구 개구가 각각 설치되어 있으며, 이 개구 덮개 상단과 목재덧판의 높이는 같다. 또한 기관실구 위벽에는 미닫이 방식의 약 0.62미터 × 약 0.72미터 크기의 기관실 출입문이 좌현과 우현에 각각 설치되어 있다.

- 3.2.1 생존선원 진술에 따르면 귀항 시작 후, 날씨가 점점 악화되고 있었다. 선원은 침실에서 휴식을 취하던 중 주기관과 발전기가 정지되었음을 인지하였다. 시간이 얼마 지나지 않아 선장은 ‘큰일났다’며 이 선원을 다급하게 불렀다.
- 3.2.2 선원이 조타실에 갔을 때는 선수 일부가 침수되었고, 선체는 좌현으로 기울어 있었다. 갑판 위로 올라온 해수는 좌현 기관실구 개구부를 통해 비가 내리듯이 기관실로 유입되고 있었다.
- 3.2.3 한편, 선장은 주기관 등이 정지된 후 기관실구 외벽에 설치된 출입문을 통해 주기관 등의 상태를 확인하였으나 미쳐 복구하지 못했고 해당 출입문을 열린 상태로 놓아 둔 채 조타실로 돌아갔다.
- 3.2.4 선장은 선수 좌현에 있는 통발(120개)을 해상에 버리라고 지시하였다. 선원들이 통발을 하나씩 버리는 중에 선체는 좌현쪽으로 점점 더 기울기 시작했다. 생존선원은 선장이 다급하게 전화로 통화하고 있는 것을 목격하였다.
- 3.2.5 전복 직전 선원들은 선미갑판에 위치해 있었다. 생존선원은 위급상황임을 깨닫고, 구명조끼를 다른 선원에게 입혔다. 생존선원을 포함한 일부 선원은 구명조끼를 입지 못한 상태였다. 생존선원은 선원실로 이동하여 본인과 다른 선원이 입을 구명조끼를 챙겨 밖으로 나오는 도중에 선박이 갑자기 뒤집혔다.

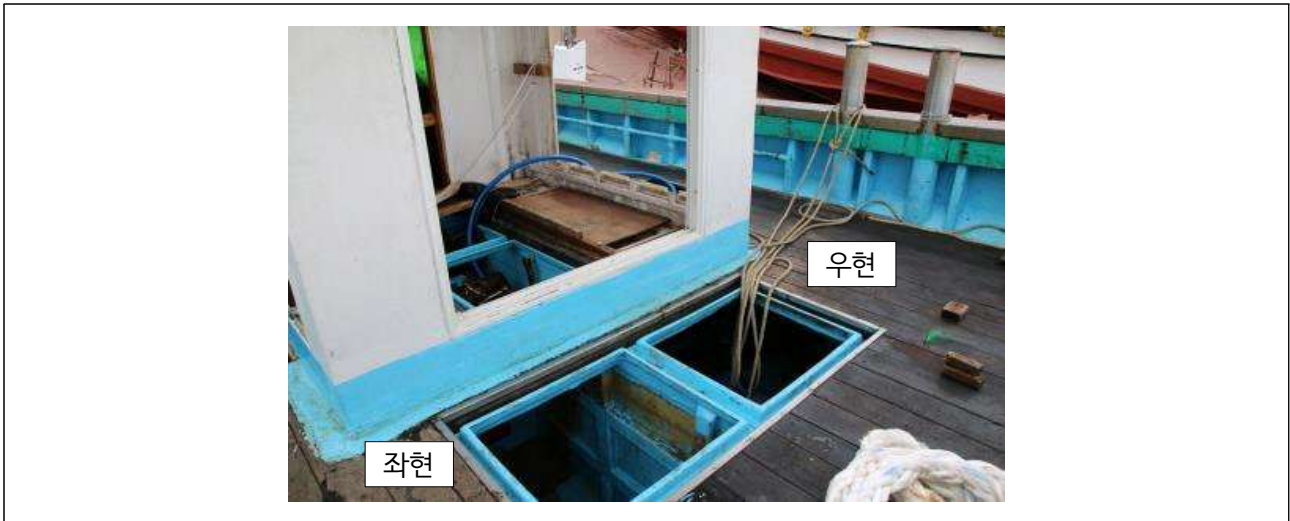
<그림 10> 구조된 선원이 있던 어창 위치 및 모습

3.2.6 생존선원은 배가 뒤집히면서 정신을 잃었고, 정신을 차려보니 우현 선미어창으로 들어가 있었다고 진술하였다. 이 선원은 어창 밖으로 나와 구조대가 오는지를 몇 차례 확인하였고, 어창 안에 있는 편이 안전할 것으로 판단하여 어창 안에서 구조되기를 기다렸다.

3.3.1 승선원 6명 중 1명은 21일 10시 23분경에 선미 어창 안에서 구조되었다. 그 외 선원 5명은 사망 또는 실종되었다.

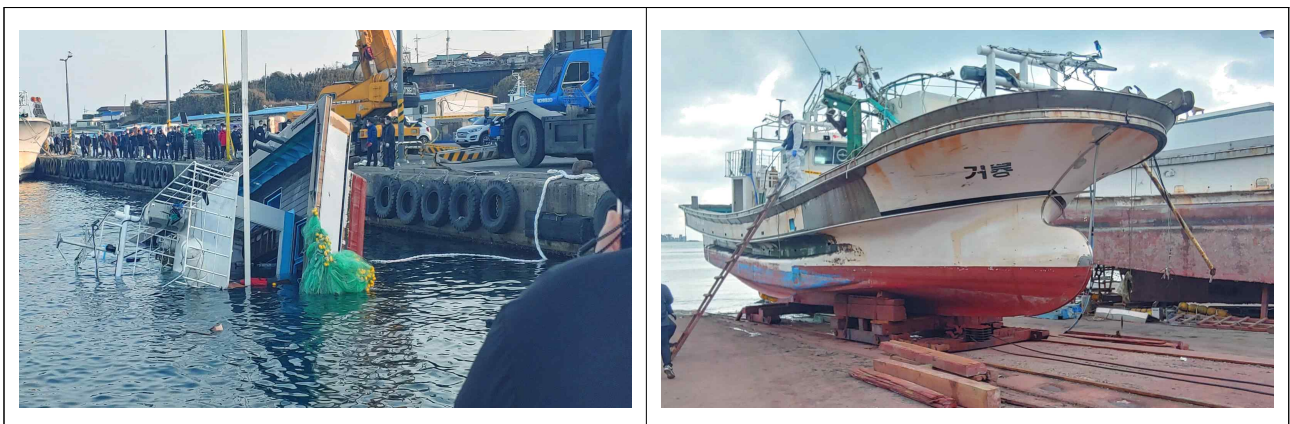
<그림 11> 선체 인양 및 인양 후 모습

3.3.2 전복된 선체는 사고해역에서 구룡포항으로 예인된 후 2021년 2월 23일에 육지로 인양되었다.

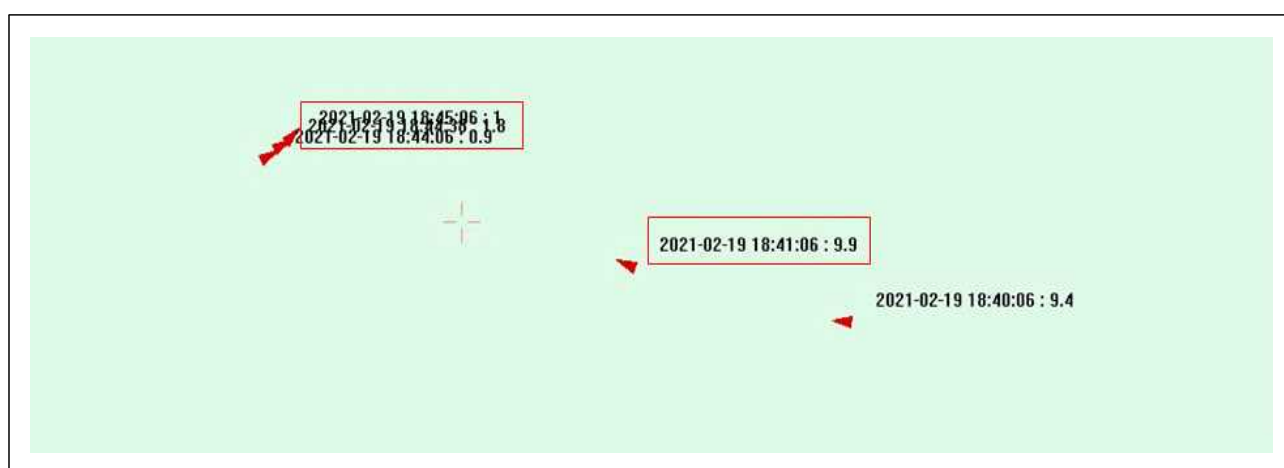
<그림 12> 자동식별장치(AIS) 마지막 위치

- 4.1.1 선박의 위치는 자동식별장치(AIS, Automatic Identification System)에서 발신된 정보를 통해 확인할 수 있다. 이 정보에 따르면 2021년 2월 19일 18시 41분 약 9노트였다가, 18시 44분 약 1노트로 속도가 감소되었다. 이후 2021년 2월 19일 18시 45분에 선박에서 발신한 신호가 마지막으로 수신되었다. 이때 선박 위치는 북위 35도 46분 32초, 동경 129도 58분 56초였다.
- 4.1.2 한편, 거룡호 선장은 해경 파출소와 통화를 하었는데, 이때는 자동식별장치의 마지막 신호(18시 45분)보다 늦은⁶⁾ 18시 48분경이었다.
- 4.1.3 자동식별장치에서 나타난 시간대별 선박의 속력, 선장과 해경간의 통화시간 등을 감안할 때 거룡호는 통화를 마친 직후 전복되었을 것으로 추정된다. 따라서 사고 전 선박속도가 1노트에 불과했으므로 사고 위치는 마지막으로 수신된 자동식별장치 발신 위치인 북위 35도 46분 32초, 동경 129도 58분 56초와 거의 차이가 없을 것으로 판단된다.

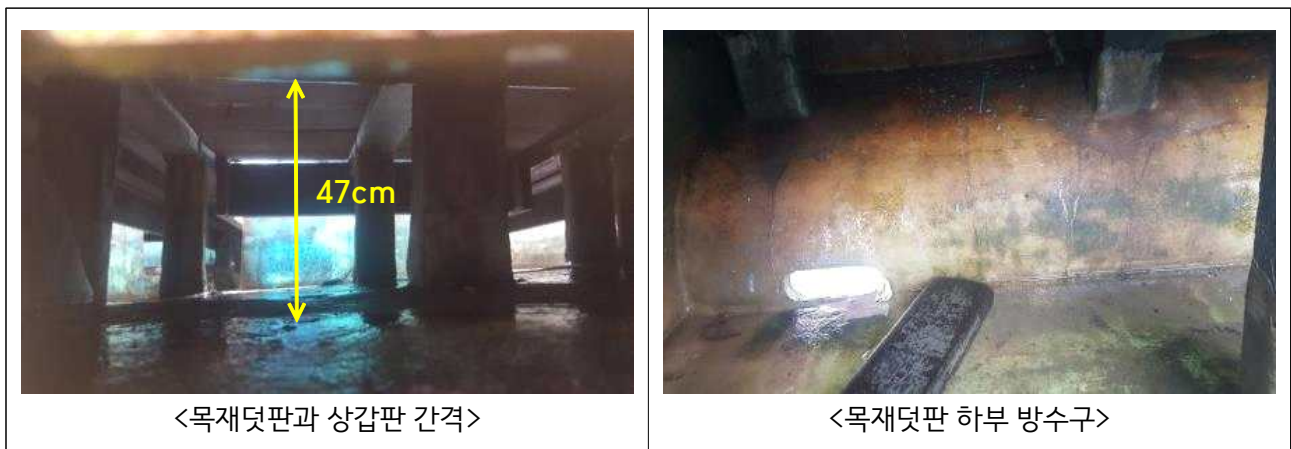
<목재덧판과 상갑판 간격>

<목재덧판 하부 방수구>

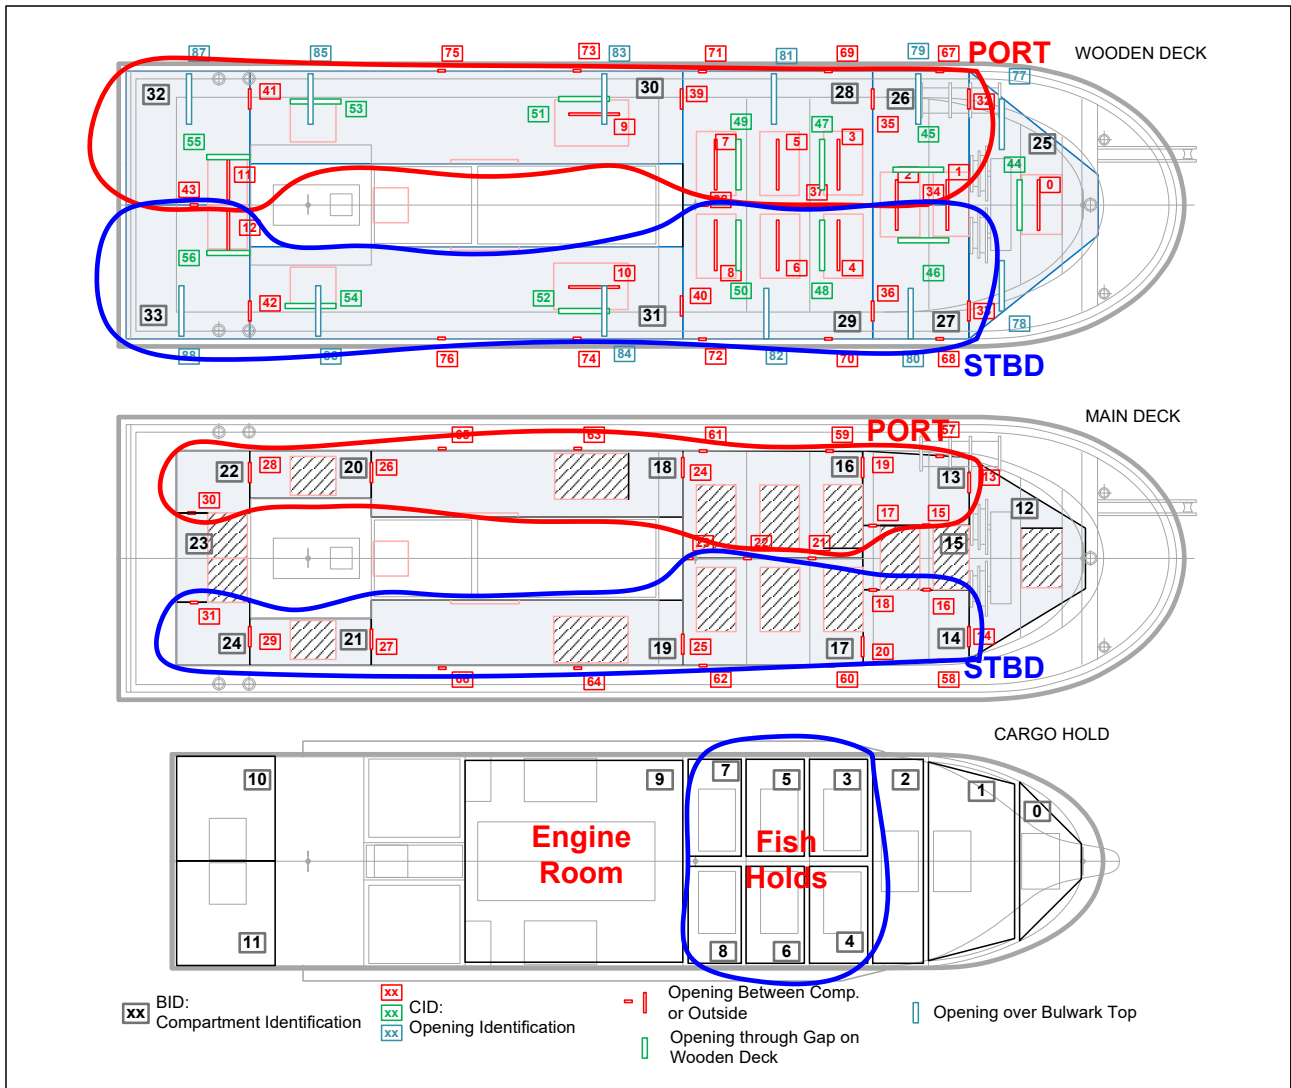
<그림 21> 시뮬레이션을 위한 구획 구분

4.6.3 시뮬레이션을 위해 선박 하부를 상갑판, 목재덧판으로 구분하였다. 그리고 목재덧판으로 유입된 해수 일부는 목재덧판 틈 사이를 통해 상갑판으로 흘러내려가도록 모델링하였다.

- 4.6.4 이와 같은 상황에서 ①기관실에 해수가 침입되는 경우, ②방수구가 막힌 경우, ③두 가지 경우가 동시에 발생한 경우 등 3가지 조건을 변경하면서 횡경사 변화, 상갑판 배수와 이로 인한 전복 가능성을 검토하였다.
- 4.6.5 시뮬레이션 결과 기관실이 침수되지 않고 방수구가 정상적인 상태(상황 1)라면 선박은 전복되지 않는 것으로 나타났다. 또한, 기관실만 침수(상황 2)되거나 방수구만 막힌 경우(상황3)에도 횡경사가 발생하지만 전복으로 이어지지 않는았다.
- 4.6.6 그러나 좌현 기관실구가 열린 상태에서 방수구가 막힌 상태(조건 4)라면, 침수로 인해 좌현 횡경사가 15~20도 발생하게 되고, 횡경사로 인해 좌현에 해수가 계속 쌓이게 되나 배수는 되지 못하면서 복원성은 더욱 악화되게 된다. 이후 약 20분만에 전복에 이르게 된다는 것을 확인할 수 있었다.
