[특별조사 2023-003]

해양사고 특별조사보고서

- 어선 제11일진호 전복사고 -

사고일자 : 2021.10.19.

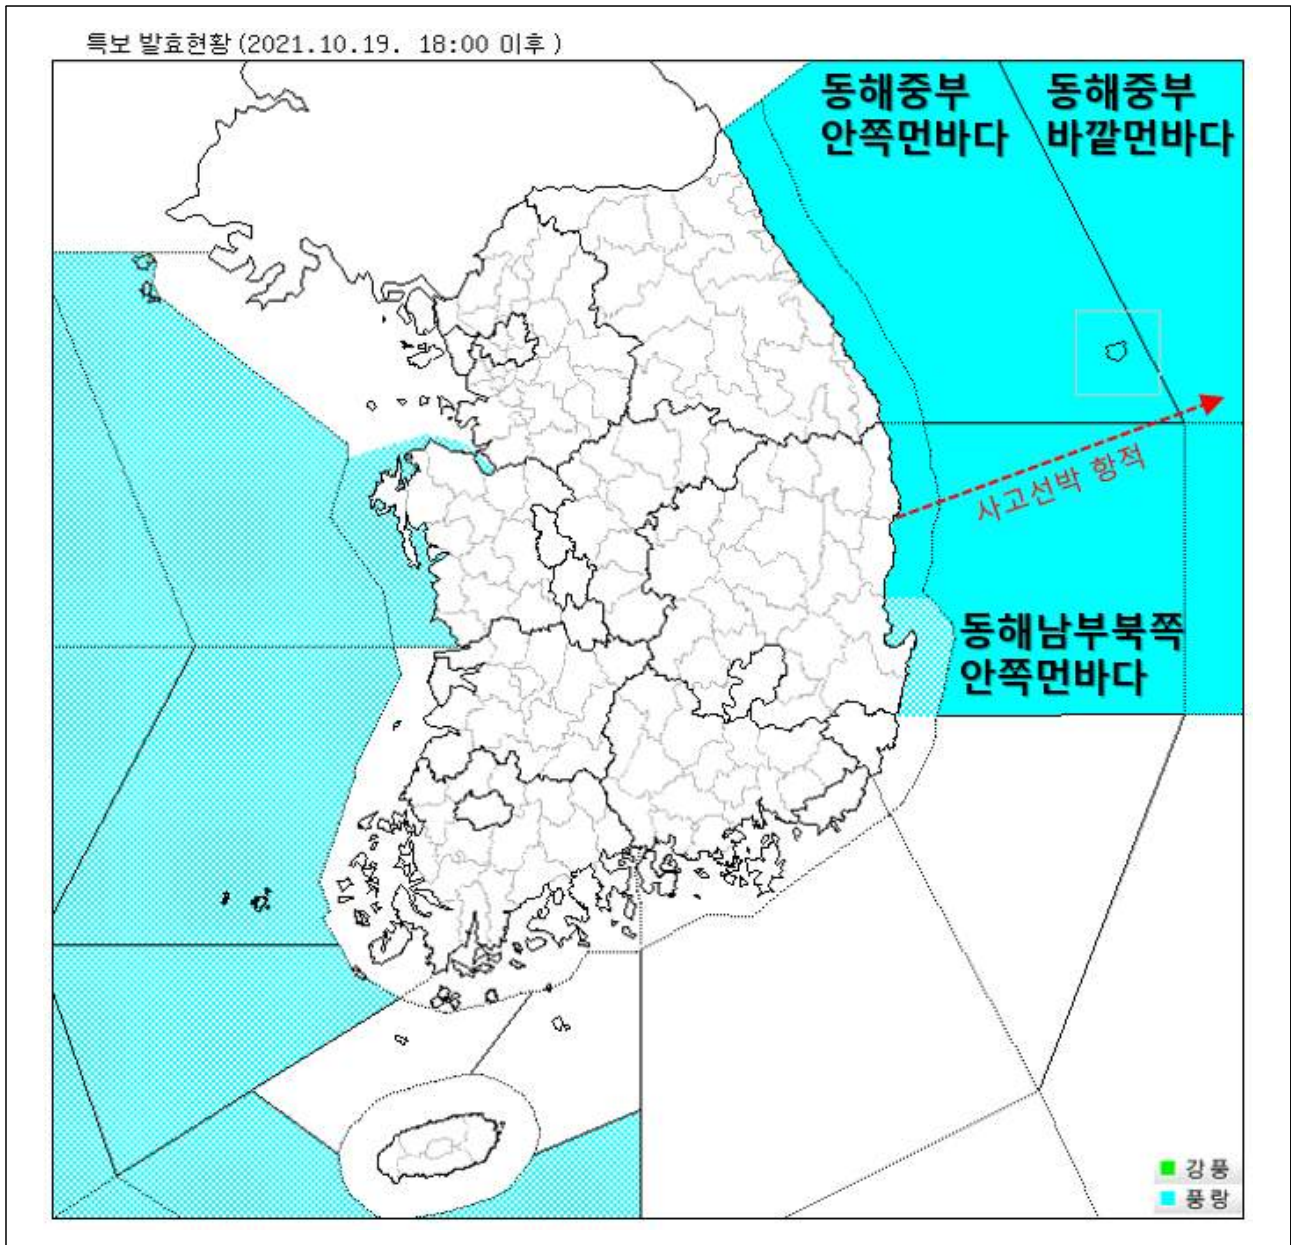
<그림 3> 사고 당시 특보 현황(발표: 2021.10.19. 18:00 / 발효: 2021.10.19. 20:00)

2.6.1 제11일진호가 조업 중이었던 것으로 추정되던 해역(동해중부바깥면바다)은 사고 당시 (10월 19일 23시 00분경)는 풍랑경보가 발효(사고당일 14시 00분 발효)된 상태였다.

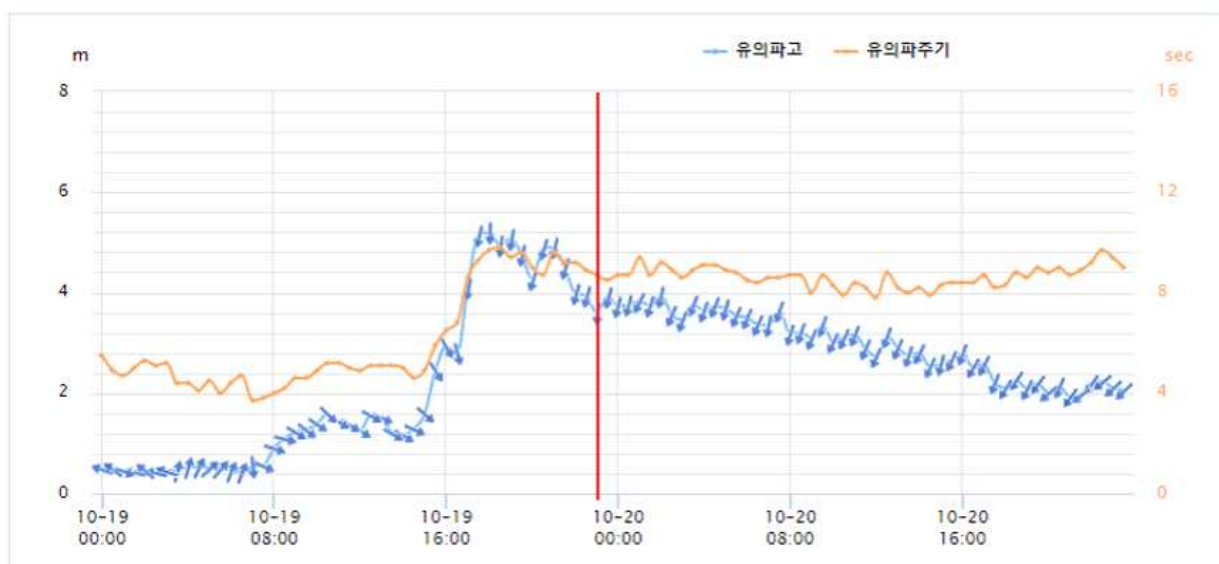
〈그림 5〉 울릉도북서 해양관측부이(국립해양조사원)

2.6.2 사고해역에서 가장 가까운 기상 계측장비는 기상청에서 설치한 울릉도 해양기상부이²⁾와 국립해양조사원에서 설치한 울릉도북서 해양관측부이가³⁾ 있다. 이들 장비에서는 사고 당시 풍향 및 풍속은 북풍, 초속 약 11.9~12.5미터, 유의파고⁴⁾는 3.6~4.4미터로 최대 8.5미터까지 측정되었고, 파향⁵⁾은 북북서로 관측되었다.

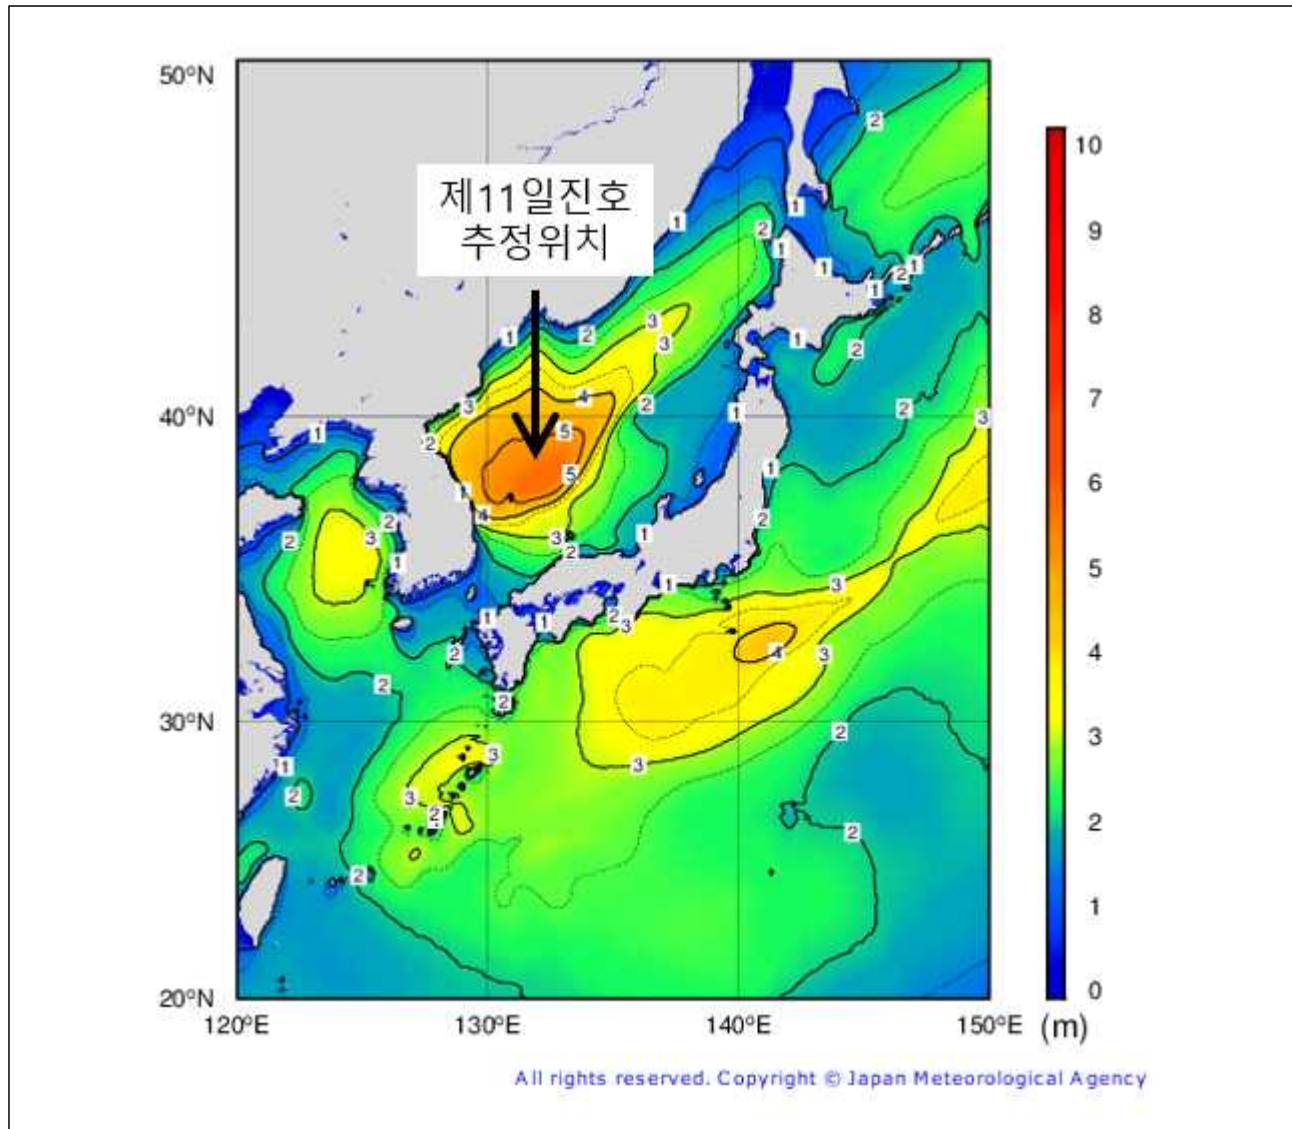
<그림 6> 일본기상청 해안파랑도(10월 19일 21시 00분)

2.6.3 또한, 일본기상청에서 발행한 해안파랑도에 따르면 사고 당시 해역의 파고는 약 5미터 이상으로 측정되었다.

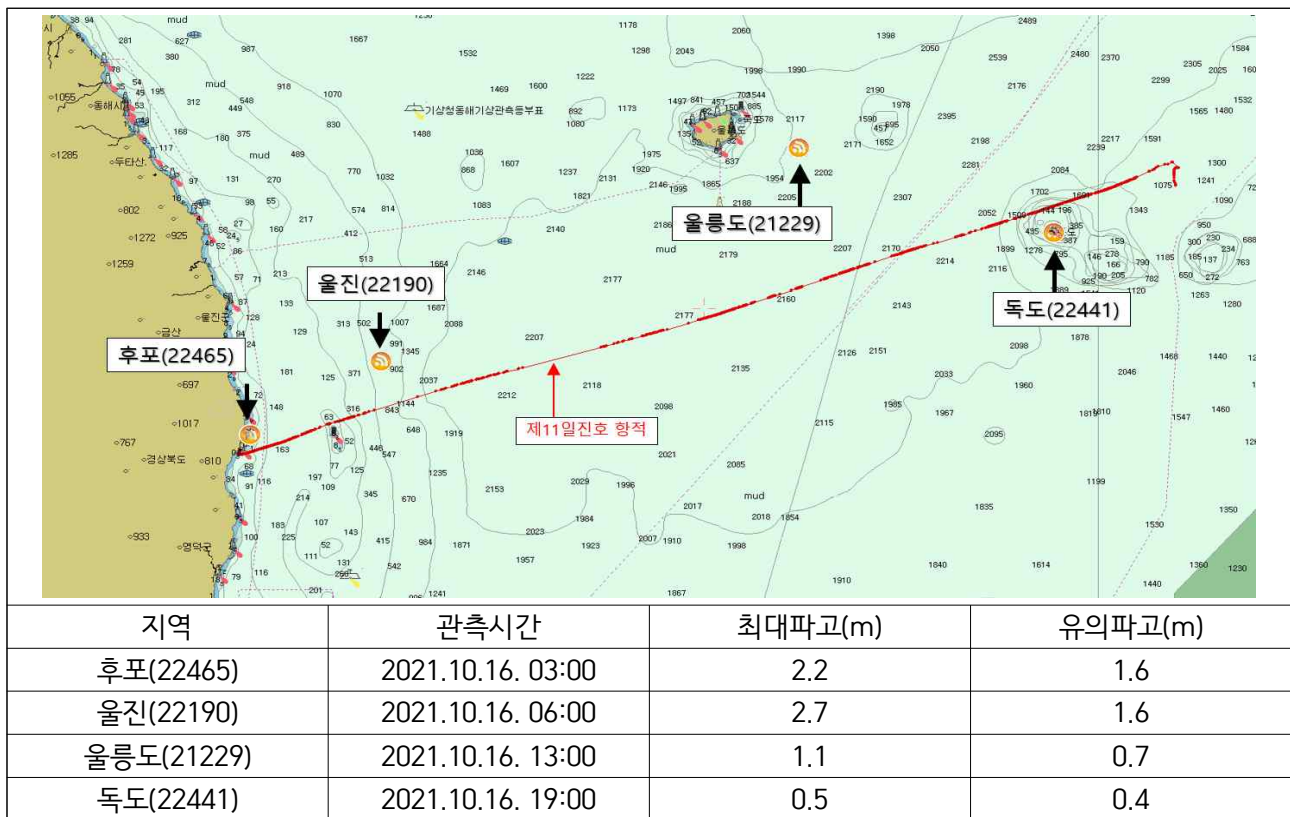
<표 3> 제11일진호 출항 항적에 따른 해상 기상상태 변화(기상청)

4.3.3 관측된 기상부이에 따르면, 출항 당시는 파고가 높지 않아 이 선박이 운항하기에 곤란한 날씨는 아니었던 것으로 보이나, 기상청의 기상특보 정보 등을 근거로 볼 때, 출항 이후 조업하면서 해상기상 상태가 악화와 호전을 반복한 것으로 판단된다.

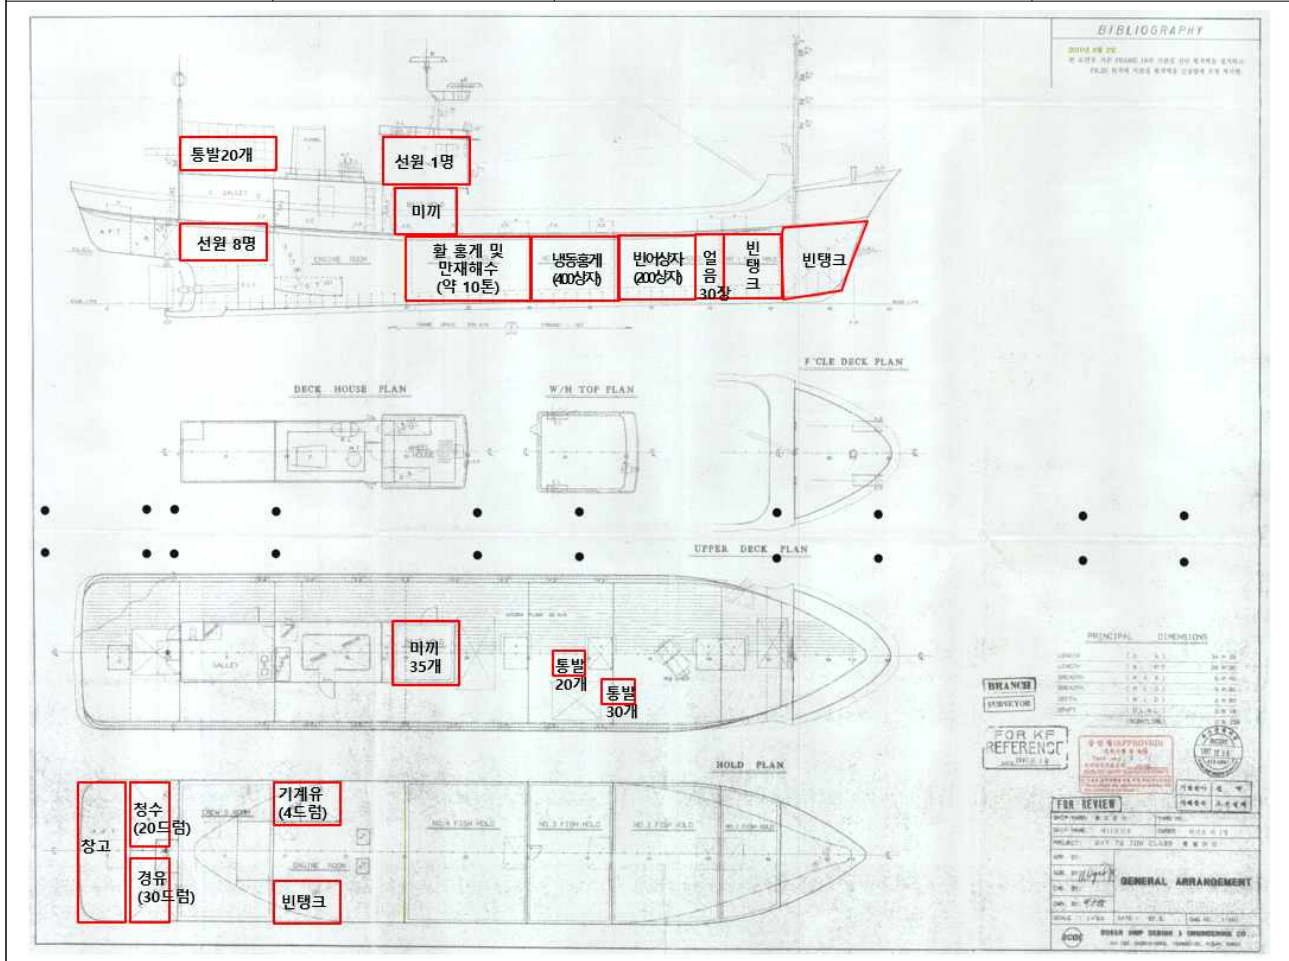
4.6.4 출항 당시 연료유(경유)는 60드럼을 가득 채워서 출항하였고, 사고 당시 절반쯤 사용되었을 것으로 추정된다는 선박소유자의 진술과, 연료유는 어선의 1번(선수), 2번, 선미탱크에 나누어 적재하였었다는 전임 선장의 진술이 있었다.

4.6.5 연료유는 드럼형태로 각기 다른 연료유 탱크에 분산하여 적재하고 있는 바, 적재한 연료유를 어떤 순서로 사용하였는지는 확실하지 않다. 이에 따라, 연료유를 선수탱크에서부터 사용한 경우(조건 1), 선미탱크에서부터 사용한 경우(조건 2), 그리고 선수·중양·선미 고르게 사용한 경우(조건 3)로 구분한 결과 아래와 같이 사고 당시 잔존 연료유 적재 조건을 도출하였다.
