해양안전 잡이

1. 항구에 입항시 발생한 충돌사건.....	02
2. 부적절한 조선으로 발생한 전복사건	06
3. 졸음운항으로 변침점을 놓쳐 교각 공사현장으로 진행하여 발생한 사고	08
4. 부적절한 항해계획 및 정박에 의한 좌초사건.....	12
5. 야간항해 중 경계소홀로 인한 충돌사고	17
6. 낚시어선 K호 · 레저보트 N호 충돌사건	19
7. 예인선 A호 선원사망사건	22
8. 어선 A호 · 컨테이너선 H호 충돌사건	24

해양안전심판원

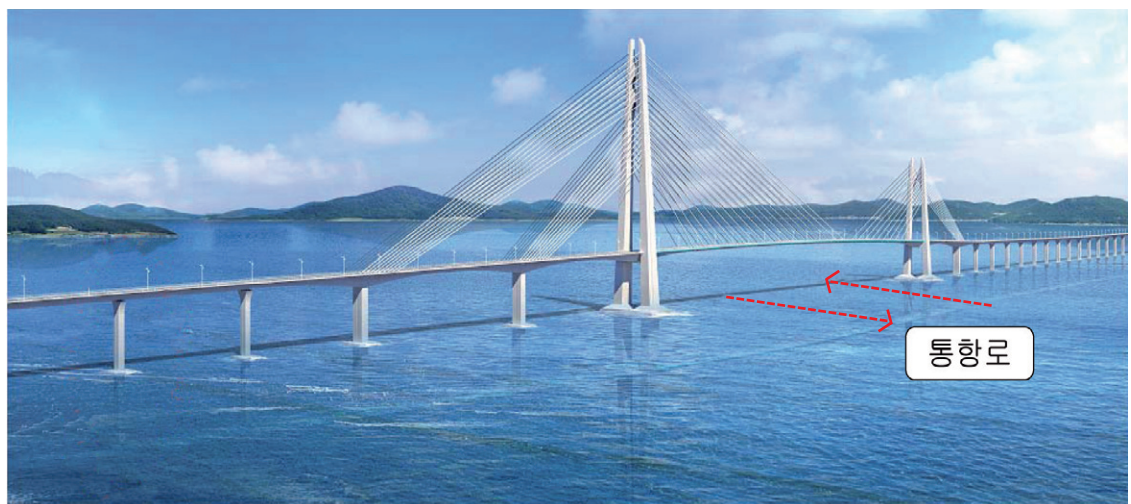
[그림 2] 압해-암태(1공구) 도로건설공사 조감도

사고 인근해역은 다도해의 산재된 섬들로 인하여 협수로와 레이더 차폐구역이 많고, 여기에 해저전선과 송전선이 설치되어 있어 선박항행여건이 취약할 뿐만 아니라 신안군 압해도와 암태도를 잇는 압해-암태(1공구)도로건설공사(국토교통부 익산지방국통관리청이 발주) 교각 공사로 인해 사설항로표지(공사용등부표) 등이 설치되어 있어 이 해역을 항해하는 선박들은 각별한 주의가 요망된다.

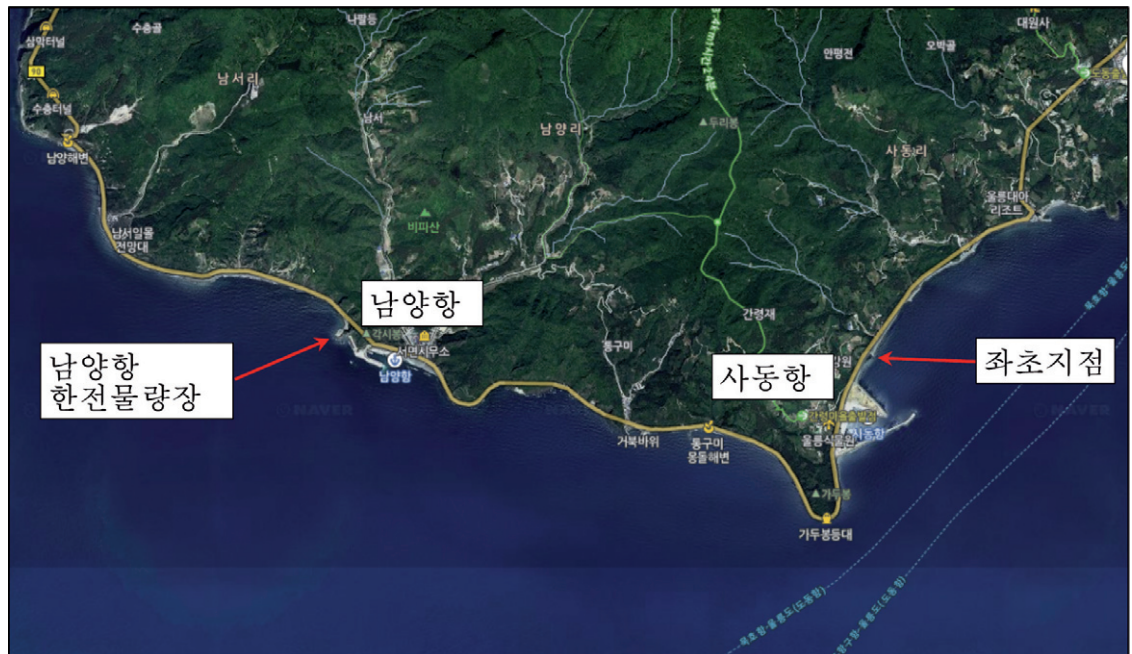
[사진 1] 남양항 한전물량장 및 사동항 배치도 (출처 : 네이버 항공사진)

예인선열 A호·B호는 2013년 11월 24일 13시 50분경 [사진 2]와 같이 울릉도 남양항 한전물량장에 접안하여 하역작업을 하였고, 예인선 선장은 스마트폰으로 일본기상청 해상경보를 확인한 결과 11월 25일 오전부터 기상이 나빠진다고 예보되자, 양하작업 책임자에게 18시 전에 부선 B호를 이안시킬 수 있도록 작업중단을 요청하여 17시 30분경 중단하였으나, 부선 B호의 발전기 고장으로 램프가 작동하지 않아 18시 40분경 남양항을 출항하였다.
