해양안전 길잡이

1. 예인선 간 의사소통 부족 및 거팅현상으로 전복·침몰한 사고	02
2. 계선줄이 끊어져 원치 조작자를 가격·사망하게 한 사고	04
3. 졸음운항이 부른 아찔한 사고	06
4. 화물선 Y호·어선 S호 충돌사건	10
5. 탱커선 A호 로딩암 접촉사건	12
6. 진도군 장죽수도 부근해상에서 발생한 충돌사고	14
7. 부적절한 항해계획 및 피항동작에 의한 충돌사건	16
8. 어선 P호 좌초사건	21

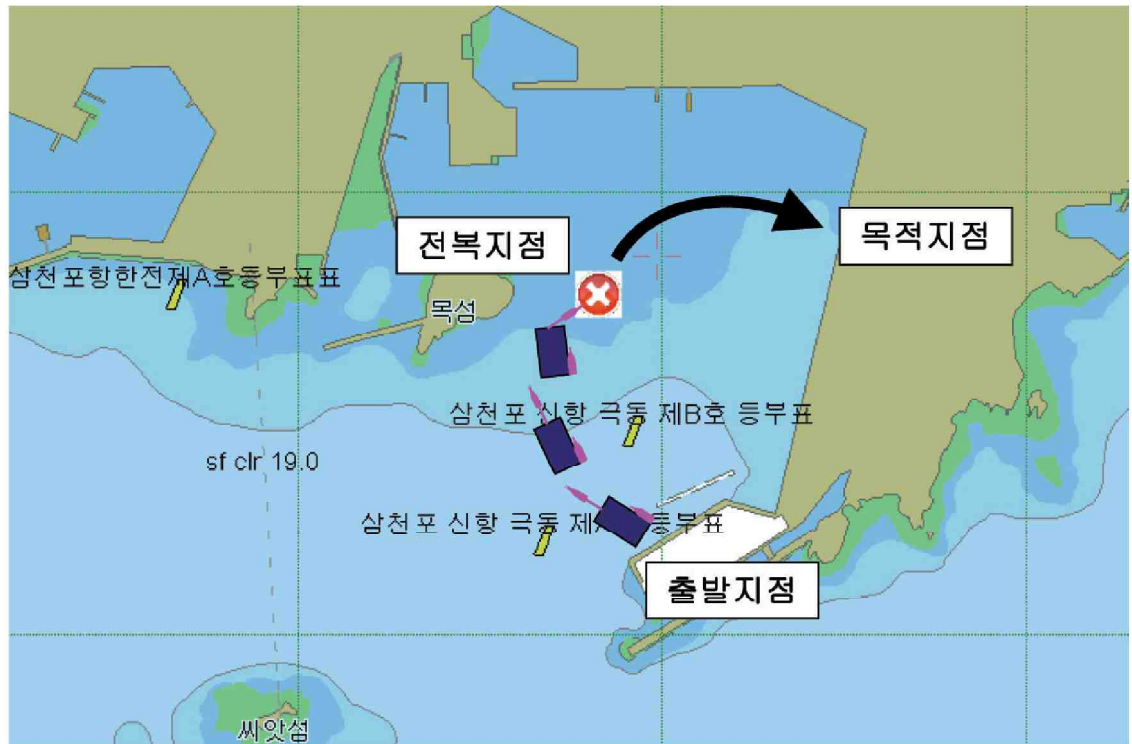
삼천포신항 내에서 이동하던 중 선수에서 예인하던 보조예인선 B호가 급격하게 우현 변침을 하던 중 전복되었다.

2012년 11월 11일 예인선 A-1호와 부선 A-2호는 삼천포신항 내에서 난파선에 적재된 석탄을 포항항으로 운송하는 업무에 종사해 왔다. 당일 오후 들어 기상이 악화되자 예인선 A-1호에서 보조 예인선 B호에 지원을 요청하여 B호의 선미에서 예인줄 약 40m를 내어 부선 선수에 잡고 이동하던 중, 보조 예인선 B호가 A-1호와 충분한 의사소통 없이 목적지를 향해 우현변침을 하였다. 이때 A-1호 예인선 열의 전진속력(약 3.6노트)에 의해 예인줄에 강한 장력이 생겨, B호의 선미부가 급속히 부선 A-2호 쪽으로 선회되며 선체에 충돌한 후 전복·침몰되었다. A-1호 선장이 B호 선장에게 다급히 “변침을 하지 말 것”을 요청하였으나 B호는 이 교신을 청취하지 못하였다.

이 전복사건은 피에인부선 A-2호 우현 측에 결합한 예인선 A-1호가 피에인부선의 선수에 예인줄을 잡은 보조 예인선 B호의 도움을 받으면서 항내를 이동하던 중, 소통부족으로 A-1호 예인선열과 B호의 진로가 어긋나 B호가 A-1호 예인선열 쪽으로 급격하게 끌려가면서 발생하였다.

VHF를 사용할 경우 서로 의사전달이 되지 않을 수가 있으므로 교신 상대방이 정취하였는지 반드시 확인하여야 한다.

피에인부선을 끄는 주 예인선이 보조 예인선의 지원을 받아 이동할 경우, 이 예인선열에 대한 항해계획 및 지원 작업내용을 보조 예인선에게 충분히 설명하여 부적절한 의사소통이 발생하지 않도록 작업지시를 철저히 하여야 한다.

예인선의 선수미선이 예인줄의 방향과 직각이 될 때 발생하는 거팅현상은 그 영향이 갑작스럽고 순식간에 발생하며 예인선을 절박한 위험상태로 만들어 조종불능 상태에 빠지게 하거나 전복에 이르게 할 수도 있으므로, 예인선은 예인줄이 선수미선과 직각을 이루게 되는 것을 피하고 이러한 현상 발생 시에는 즉각 예인줄을 풀거나 끊는 안전조치를 취할 수 있도록 준비하여야 한다.

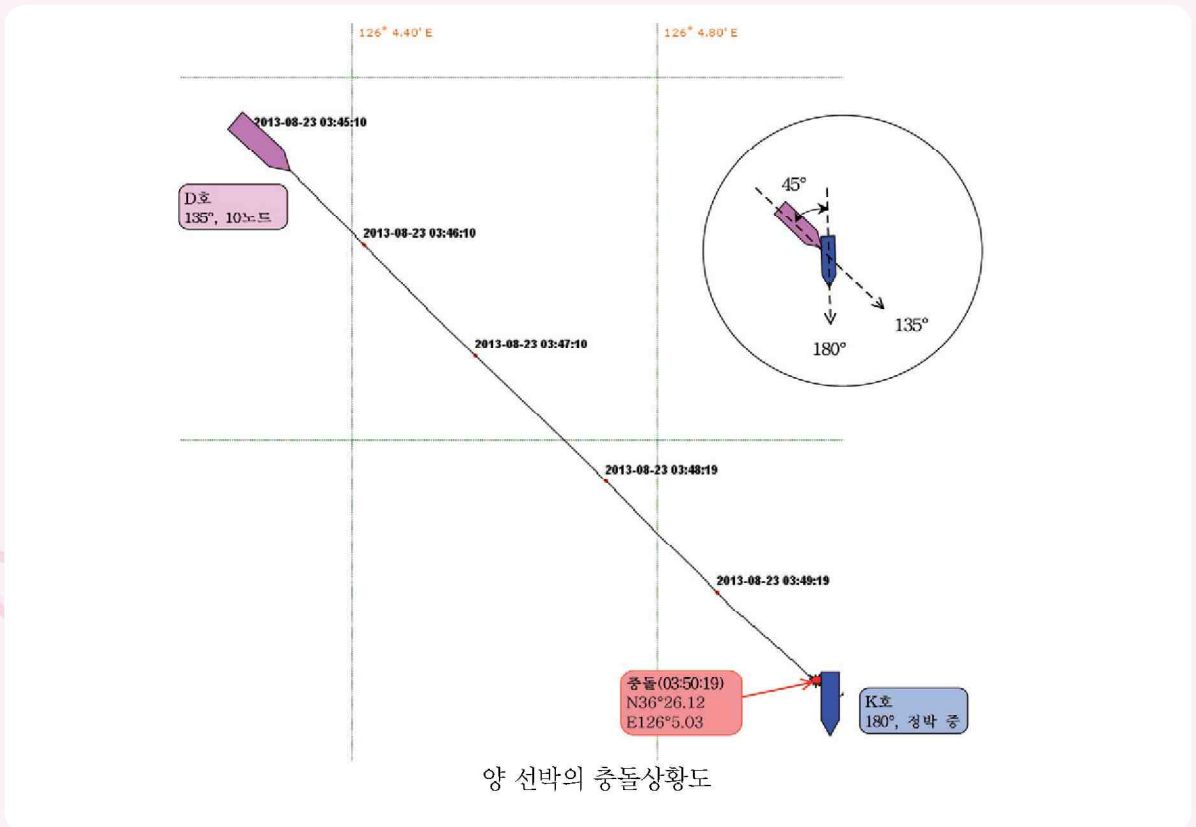
충남 대천항 선적의 근해안강망 어선 D호(24톤)가 2013년 8월 17일 10시 00분경 충남 대천항에서 출항하여 영흥도 부근 해상에서 조업을 하다가 다른 장소로 이동하기 위하여 침로 135도, 속력 약 10노트로 항해를 하던 중, 선장이 졸음 운항을 하다가 진로 전방에서 어망 닻줄에 매달려 선수를 180도로 향한 채 정박중인 연안자망 어선 K호(8.55톤)를 발견하지 못한 채 2013년 8월 23일 03시 50분경 충청남도 태안군 근흥면 신진도 남서방 약 15마일 해상에서 D호의 좌현선수부와 K호의 우현선미부가 양 선박의 선수미선 교각 약 45도로 충돌하였으며, 충돌로 인하여 K호가 전복되면서 K호 선원들이 모두 바다로 추락하였는데, 이 중 5명은 전복된 배 위로 올라가고 3명은 바다에 떠 있다가 D호에 의해 구조되었고, 1명은 전복된 선박 안에 갇혀 있다가 구조 요청을 받고 출동한 해경에 의해 극직으로 구조되었다

이 충돌사건은 시계가 양호한 상태에서 항해 중인 D호 측이 졸음운항을 하다가 정박 중인 상대선을 발견하지 못하여 발생한 것이나, 정박 중인 K호 측이 경계를 소홀히 하여 주의환기신호 등 충돌을 피하기 위한 협력동작을 취하지 못한 것도 일부 원인이 된다.

어선은 내부분 항해 중 조타실에서 1명이 항해당직을 수행하고 있는데, 야간조업 후 귀항하거나 조업지를 이동할 경우에는 졸음운항을 방지하기 위하여 당직자를 보강하거나 일정한 주기로 당직을 교대하도록 조치하여야 한다.

조업지에서 어로작업 후 정박 중인 어선은 당직자를 배치하여 주변 경계를 유지하고 충돌의 위험을 안고 접근하는 선박에 대하여 사전에 주의환기신호를 보내는 등 적절한 피항협력동작을 취하여야 한다.

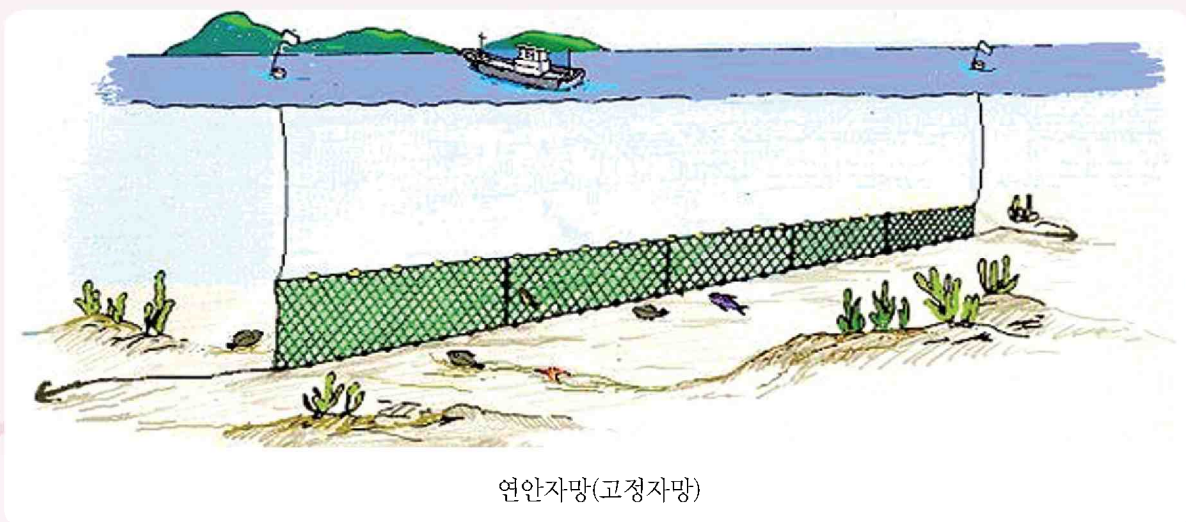
연안자망(고정자망)

K호는 연안자망을 고정하는 닻줄에 매달려 작업등 5개를 밝게 켜 상태로 정박 중 선장이 선원들과 갑판정리를 하느라 주변 경계를 소홀히 하여 D호가 충돌의 위험을 안고 접근하는 것을 알지 못하여 기적을 이용한 주의환기신호 등 충돌을 피하기 위한 협력동작을 취하지 못하였다.

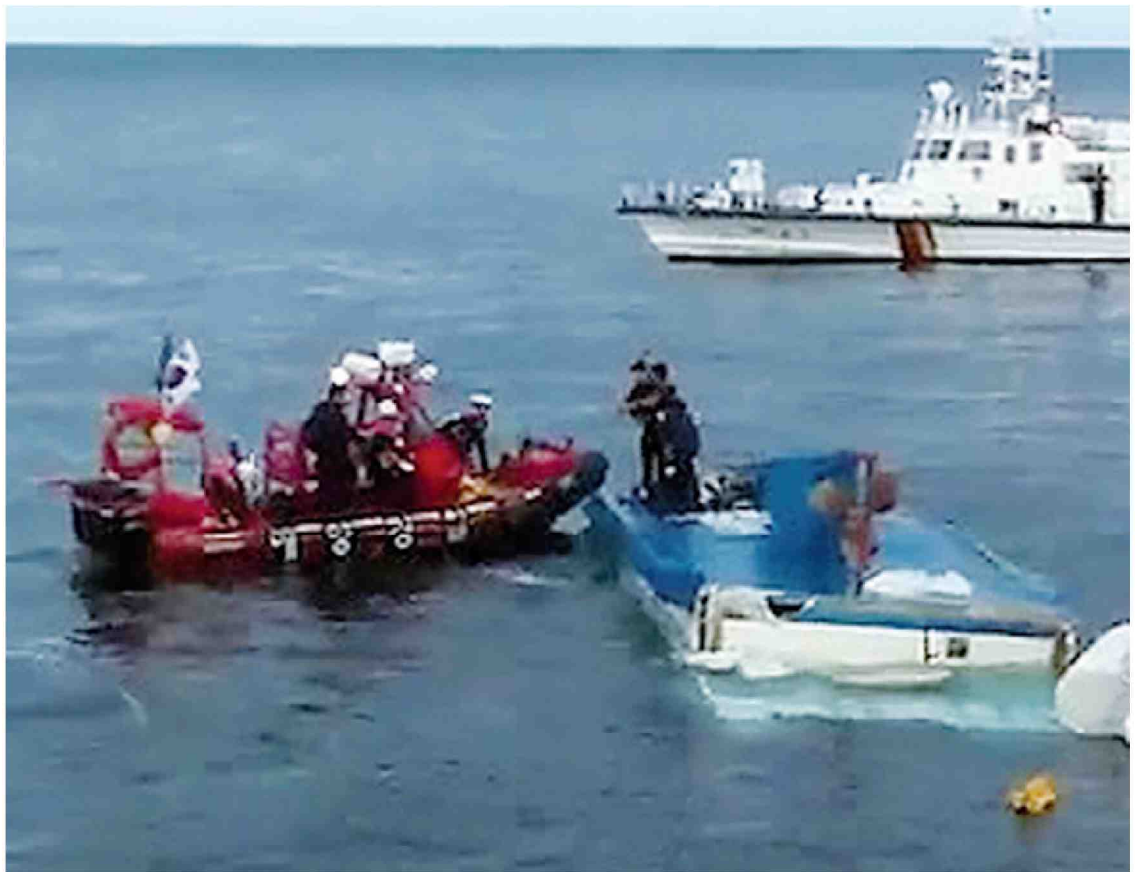
전복된 K호 선원 구조 모습

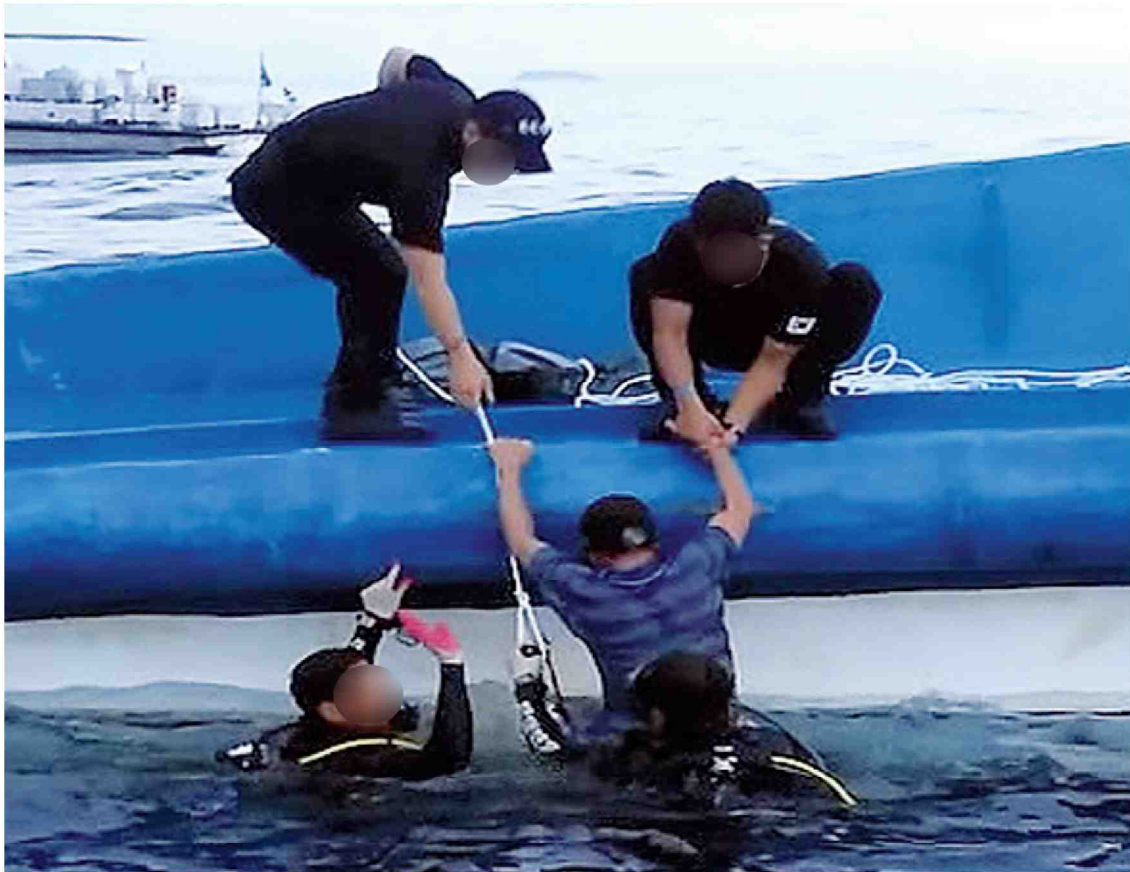
전복된 K호 선내에 갇혀 있던 선원 구조

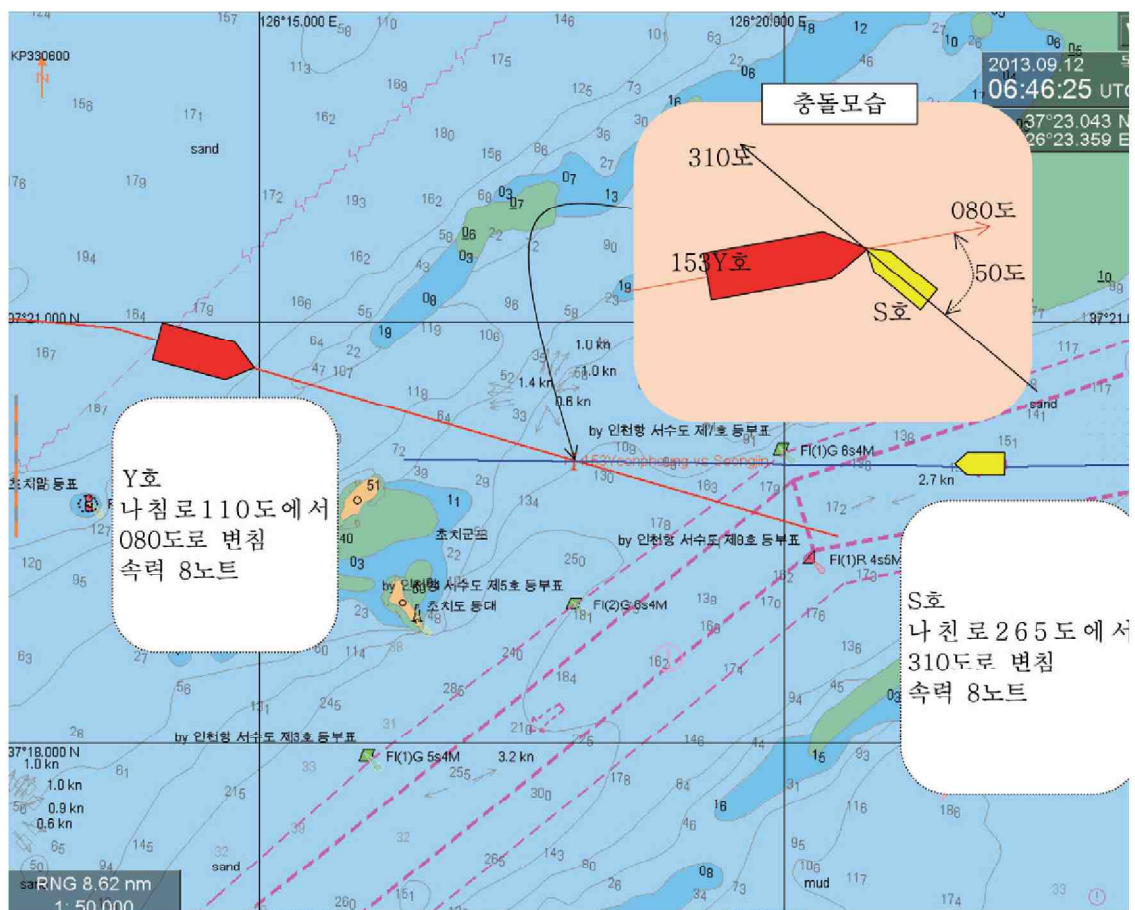
총톤수 110톤, 길이 39.46미터, 디젤기관 367킬로와트 2기를 장치한 강조 차도선 Y호는 사고발생 당일 02시 30분경 인천광역시 강화군 소재 우도를 출항하여 석모수도를 지나 북수도인 인천광역시 옹진군 덕적면 선미도등대 북쪽 해상을 지날 무렵인 같은 날 04시 30분(충돌 40분전)경 안개가 짙게 끼어 시정이 약 50미터로 제한되어 레이더를 보면서 진침로 145도, 약 8노트 속력으로 항해하다가 충돌 20분전에 초치암 등대부근에서 좌현 변침하여 진침로 110도, 약 8노트의 속력으로 항해하다가 충돌 5분전 레이더의 정선수 방향에 나타난 상대선박의 물표를 어망부표로 오인하여 이를 피하기 위해 침로를 좌현으로 소각도로 변경하며 항해하고 있던 중이었고, 한편 총톤수 7.93톤, 길이 15.00미터, 디젤기관 582킬로와트 1기를 장치한 강화플라스틱조 연안개량안강망어업 어선인 S호는 사고당일 인천광역시 남동구 논현동 소래포구를 출항하여 조업장소를 향해 나침로 265도, 속력 10노트로 항해하다가 충돌 30분전에 안개로 시정이 약 50미터로 제한되어 속력을 약 8노트로 줄인 후 충돌 약 5분전에 레이더로 선수 우현 13시 시계방향에 보이는 상대선박을 피하기 위하여 우현으로 변침하고 있던 중에 인천광역시 옹진군 초치도등대로부터 040도 방향, 약 1.5마일 거리인 북위 37도 20분 00초 · 동경 126도 18분 00초 해상에서 좌현으로 변침하던 Y호의 선수부와 우현으로 변침하던 S호의 좌현 선수부가 약 70도 각도로 충돌하였다.

이 충돌사건은 안개로 시계가 제한된 상태에서 Y호가 무중신호를 취명하지 아니하고 안전속력으로 항해하지 아니한 채 레이더 상에 나타난 전방의 S호를 어망부의로 오인하고 이를 피하기 위해 침로를 소폭으로 좌현 변경하면서 S호의 방위가 변하지 않고 있었는데도 지속적인 레이더 관찰 소홀로 S호에 계속 접근함으로써 충돌의 위험을 초래하여 발생한 것이다.

1. 제한된 시계에서 항해 중 레이더만으로 전방의 물표를 탐지한 경우 좌현 쪽으로 침로를 변경하여서는 아니 된다.
2. 제한된 시계에서 항해 중 다른 선박과의 충돌을 피하기 위하여 침로나 속력을 소폭으로 연속적으로 변경하여서는 아니 된다.
3. 제한된 시계에서 항해 중 항상 규정된 음향신호를 취명하고 안전한 속력을 준수하여야 한다.

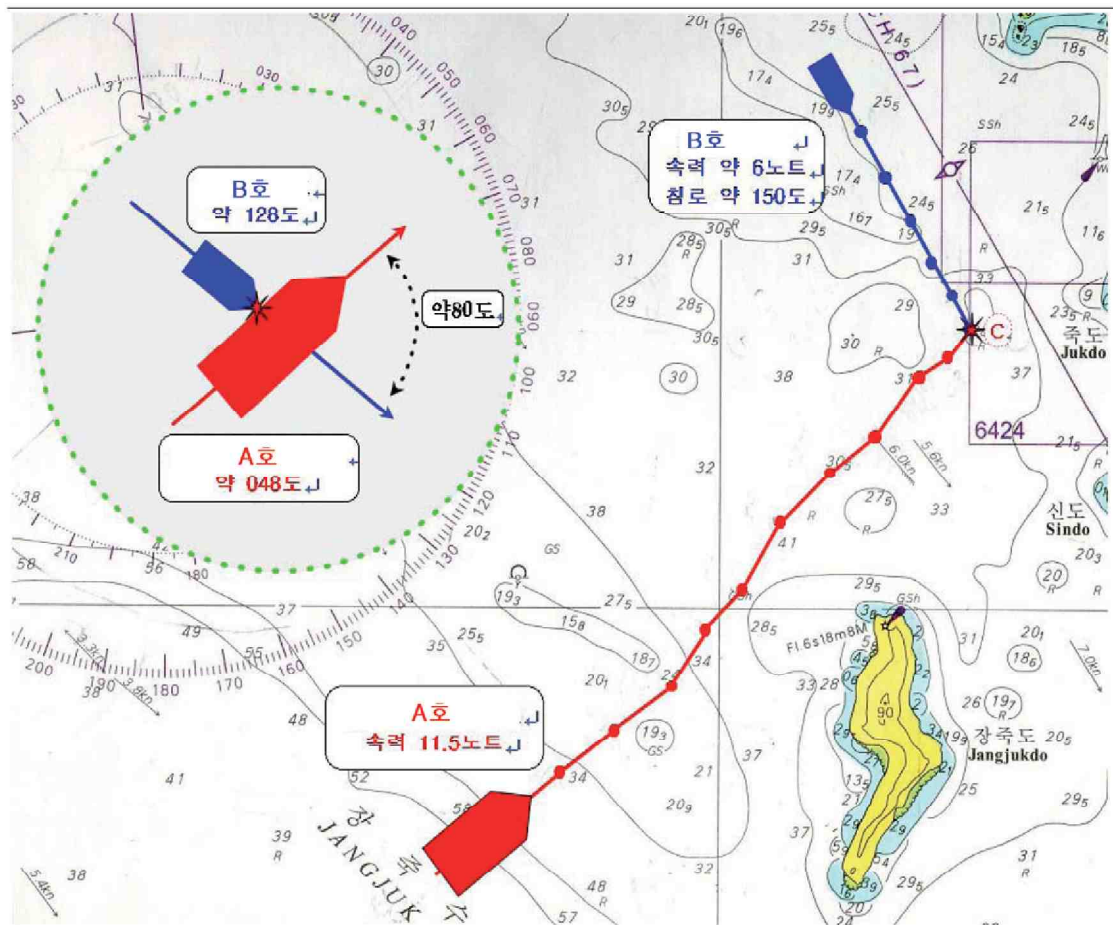
A호는 총톤수 228톤, 길이 49.56미터, 너비 9.20미터, 깊이 2.30미터, 최대출력 700마력(PS) 디젤기관 2기를 주기관으로 설치한 선미선교형, 부안군 변산면 선적의 강조 여객선(카페리여객선)으로, 2013년 8월 10일 진도군 창유항에서 짙은 안개로 시계가 1킬로미터 이내로 제한되어 출항하지 못하고 대기하고 있다가 같은 날 07시 35분경 시정이 약 1킬로미터가 확보되자 공선 상태로 출항하여 진도군 팽목항을 향해 진침로 약 056도, 약 12.2노트의 속력으로 항해하던 중, B호는 1998년 일본국 야마하(YAMAHA)에서 건조·진수된 총톤수 2.72톤, 길이 7.82미터, 너비 2.37미터, 깊이 1.20미터, 최대출력 110마력(PS) 디젤기관 1기를 주기관으로 설치한 무등록선으로, 2013년 8월 10일 05시 30분경 목포 북항을 출항하여 주소지인 제주시 애월항을 향하여 진침로 약 150도, 약 6.0노트의 속력으로 항해하던 중, 2013년 8월 10일 08시 04분경 진도군 장죽도등대로부터 약 016도 방향, 약 8.5마일 떨어진 북위 34도 21분 46초·동경 126도 06분 50초 해상에서 선수방위 048도인 A호의 좌현 중앙부와 선수방위 약 128도인 B호의 정선수부가 충돌하여 A호는 아무런 피해가 없었고, B호는 정선수 외판과 승·하선 발판 등이 손상되었다.

이 충돌사건은 짙은 안개로 시계가 극히 제한된 상태에서 A호가 B호를 충분한 시간적인 여유를 두고 발견하였음에도 시속적이고 체계적인 레이더 관찰 등 경계를 소홀히 하고, 무중신호를 올리시도 안전한 속력으로 감속하지도 않는 등 제한된 시계에서의 항법을 준수하지 아니하고 항행하다가 B호를 뒤늦게 발견함으로써 적절한 충돌회피동작을 취하지 못한 것과 B호가 수상레저보트로 등록되지 않아 운항에 종사할 수 없는 상태에서 안전한 속력으로 감속하지 않고, 과도한 속력으로 항해하면서 경계를 소홀히 한 가운데 유효한 무중신호를 올리지 아니하여 발생한 것이다.

1. 제한된 시계에서 항행하는 모든 선박은 레이더에 의한 체계적인 관찰과 안전한 속력으로 감속하는 등 무중항법을 철저히 준수하여야 한다.
2. 레이더가 설치되어 있지 아니한 선박은 야간항해는 물론 시계가 제한된 상태에서도 항해에 종사하지 말고 안전한 장소에 가박하고 있다가 시정이 확보되었을 때 항해하여야 한다.
3. 항해하는 모든 선박은 다른 선박과 충돌의 위험성 유무를 시간적인 여유를 두고 미리 파악하여 충분한 거리에서 충돌회피동작을 취하여야 한다.
4. 수상레저기구를 등록하지 않고 임시 운항을 해야 할 경우 해양경찰관서장으로부터 임시운항허가증을 교부받아야 한다.

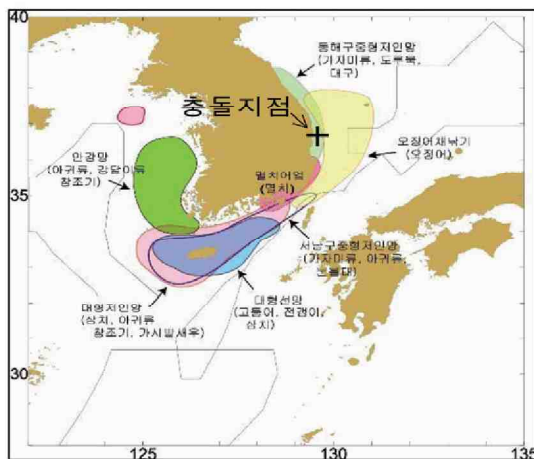
[그림 2] 우리나라 연안의 5월 어항 분포도

A호는 후미곶에서 용추갑까지의 항로를 후포항과 왕돌초·후포포 사이로 항해하도록 계획하였다. 이 해역은 동해안 최대의 생태 및 오징어어장이 형성되고, 일일 조업에 종사하는 연안 소형어선들은 매일 03시경 어항을 출항하여 조업 후 잡은 고기를 이른 아침 수협 위판장에 판매한다.

즉 이 해역에는 야간과 이른 아침에 조업 중인 어선과 일일 조업 차 후포항 등 어항을 출입항 하는 어선들로 혼잡하다.

따라서 연안항해에 종사하는 선박들은 야간 및 이른 아침에 이 해역을 항해할 것이 예상될 경우 많은 어선들과의 충돌 위험을 피하기 위해서 왕돌초·후포도 동쪽의 넓은 해역으로 항해할 수 있도록 항해계획을 수립하는 것이 적절하다고 판단된다.
