[특별조사 2023-006]

해양사고 특별조사보고서

- 어선 청보호 전복사고 -

사고일자 : 2023.02.04.

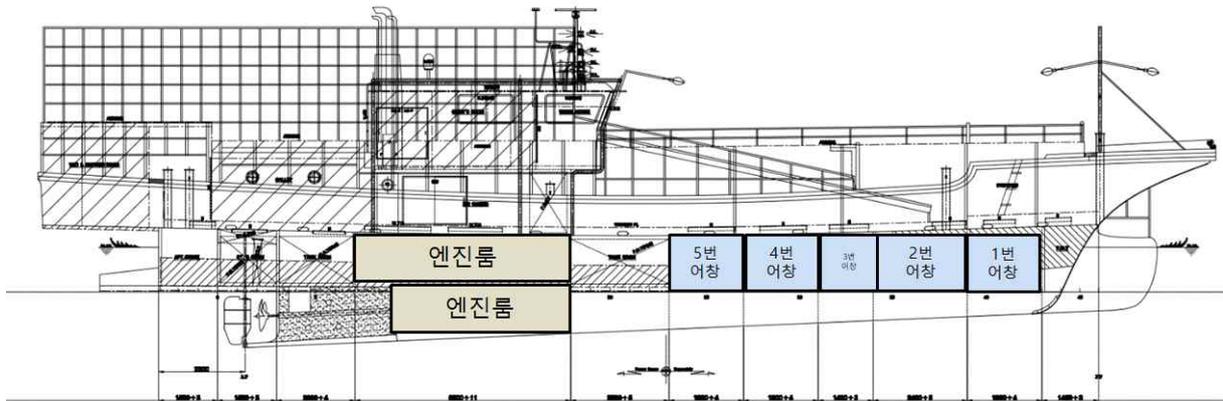
<그림 6> 청보호 일반배치도 상 어창의 위치 등 표시

4.1.5 그 이외에 청보호에 실린 어획물은 소라 약 700킬로그램²⁰⁾이며, 적재된 연료량은 목포에서 수급한 연료 8,000리터에서 사고일까지 약 6,427리터를 소비하여 연료유 잔량은 약 1,573리터로 산정되었다.²¹⁾ 청보호의 어창은 선수쪽으로부터 1번과 2번 어창은 냉동칸으로 20킬로그램 미끼(고등어) 약 180개를 보관하였고, 3번, 4번과 5번은 활어칸으로 포획한 어획물을 보관하기 위해 해수를 넘치게 채우면서 사용하였다.²²⁾

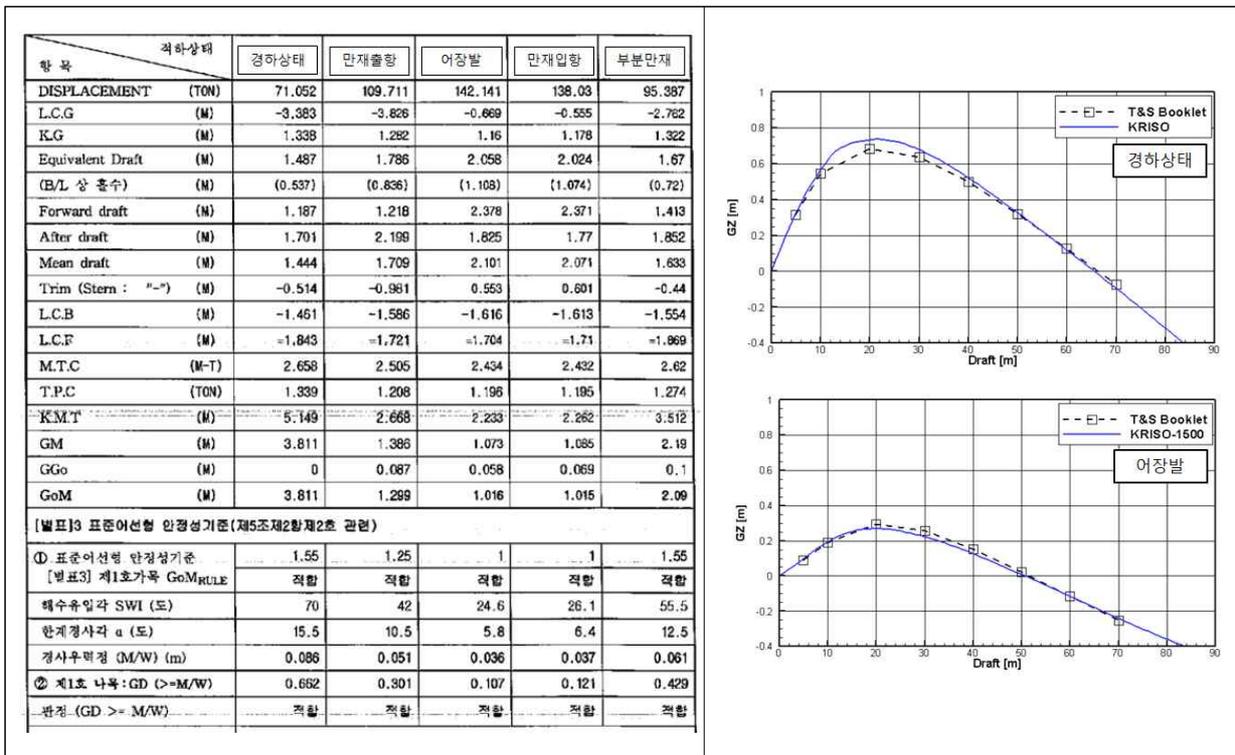
<그림 7> 정보호 적하상태요약표(좌), 복원력 수치해석결과(우)

4.2.1 정보호의 건조 당시 계산된 완성복원성 계산서²⁵⁾에는 정보호의 적하상태별로 경하상태, 만재출항상태, 어장발상태, 만재입항상태, 부분만재입항상태로 각각 복원성이 계산되어 있다. 이에 대한 적하상태 요약표는 다음 그림의 왼쪽과 같다. 이 중 경하상태와 어장발상태²⁶⁾를 선별하여 각 조건의 복원력에 대하여 수치해석을 실시한 결과 오른쪽 그래프와 같이 정상적으로 일치함을 확인하였다. 이로써 정보호 설계시 복원성 계산값은 신뢰성이 있다고 판단된다.

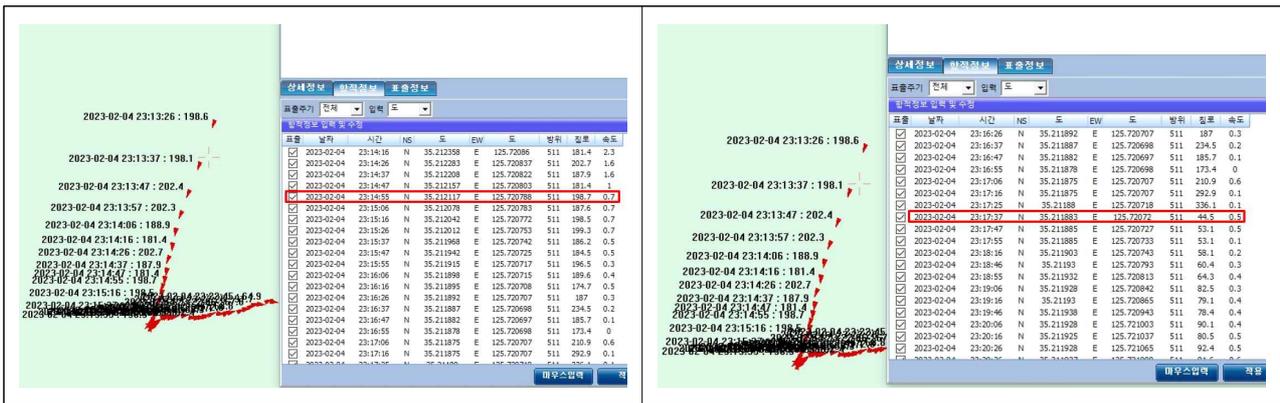
<그림 10> 정보호 선속 저하시점(좌), 정보호 침로 변화시점(우)

4.3.2 사고 전 정보호 선속은 8.5노트에서 8.9노트가 계속 유지되고 있었다. 그런데, 2023년 2월 4일 23시 13분 26초에 6.6노트로 선속이 저하되었으며, 약 1분 후인 23시 14분 55초에는 0.7노트로 저하되었다. 이어서 23시 17분 37초에는 침로가 044.5도로 변경되었다. 이처럼 선속이 저하되면서 1노트 이하로 된 시점은 주기관이 멈춘 시점으로 보이며 침로가 동편으로 변경된 시점은 선박이 전복되어 표류하는 시점으로 판단된다.

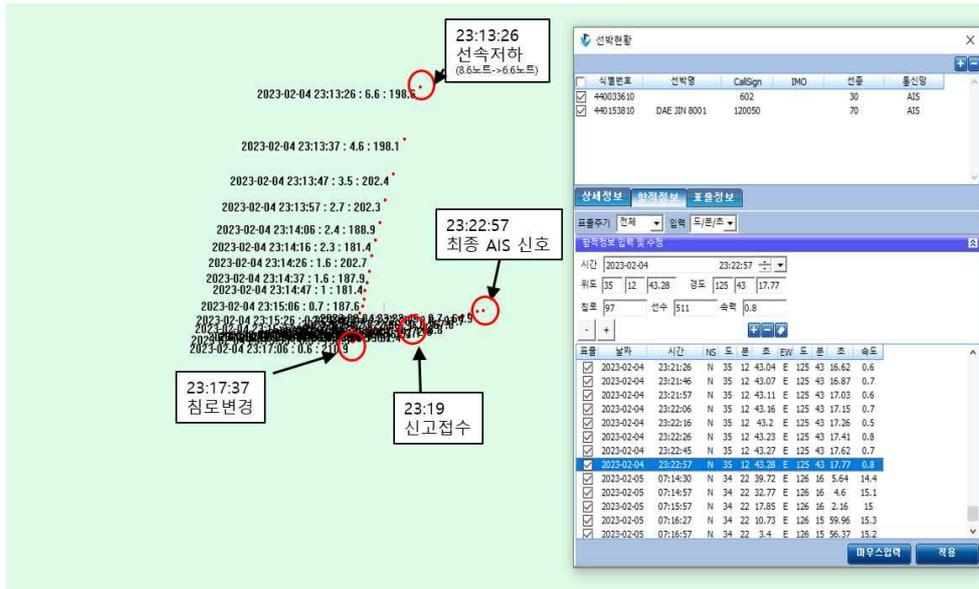
<그림 11> 정보호 전복 전 AIS 항적

수되기 전 정보호의 선속이 저하되는 23시 13분 25초와 약 4분후 침로가 변경되어 표류하는 23시 17분 37초 시점 사이에 정보호가 좌현으로 기울면서 전복의 위험으로 이어지는 급박한 상황이 짧은 시간 내에 발생한 것으로 판단된다.

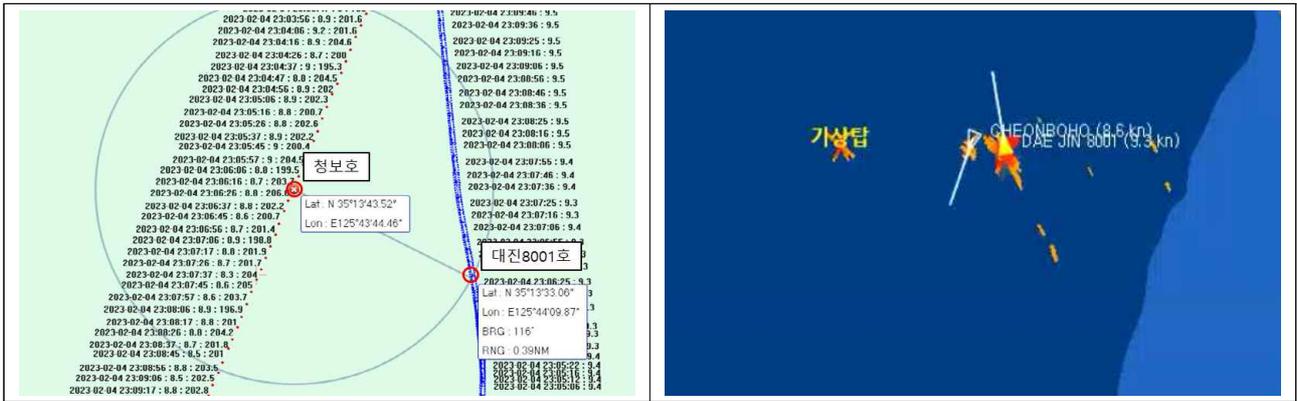
<그림 12> 정보호 및 인근 선박 항적조회(좌), 해양경찰 VTS 관제화면 갈무리(우)

4.3.5 한편, 혹시 있을 수 있는 다른 선박과의 충돌 가능성도 함께 조회하였다. 확인 결과 정보호 사고 발생 약 10분 전에 대진8801호가 약 0.4 해리로 인접하여 통과하였을 뿐 충돌 가능성으로 의심되는 다른 선박의 항적은 없었다. 또한, 사고 후 실시한 정보호 인양선체조사에서도 외부충돌 등의 흔적은 식별되지 않아 선박충돌 가능성은 없는 것으로 조사되었다.

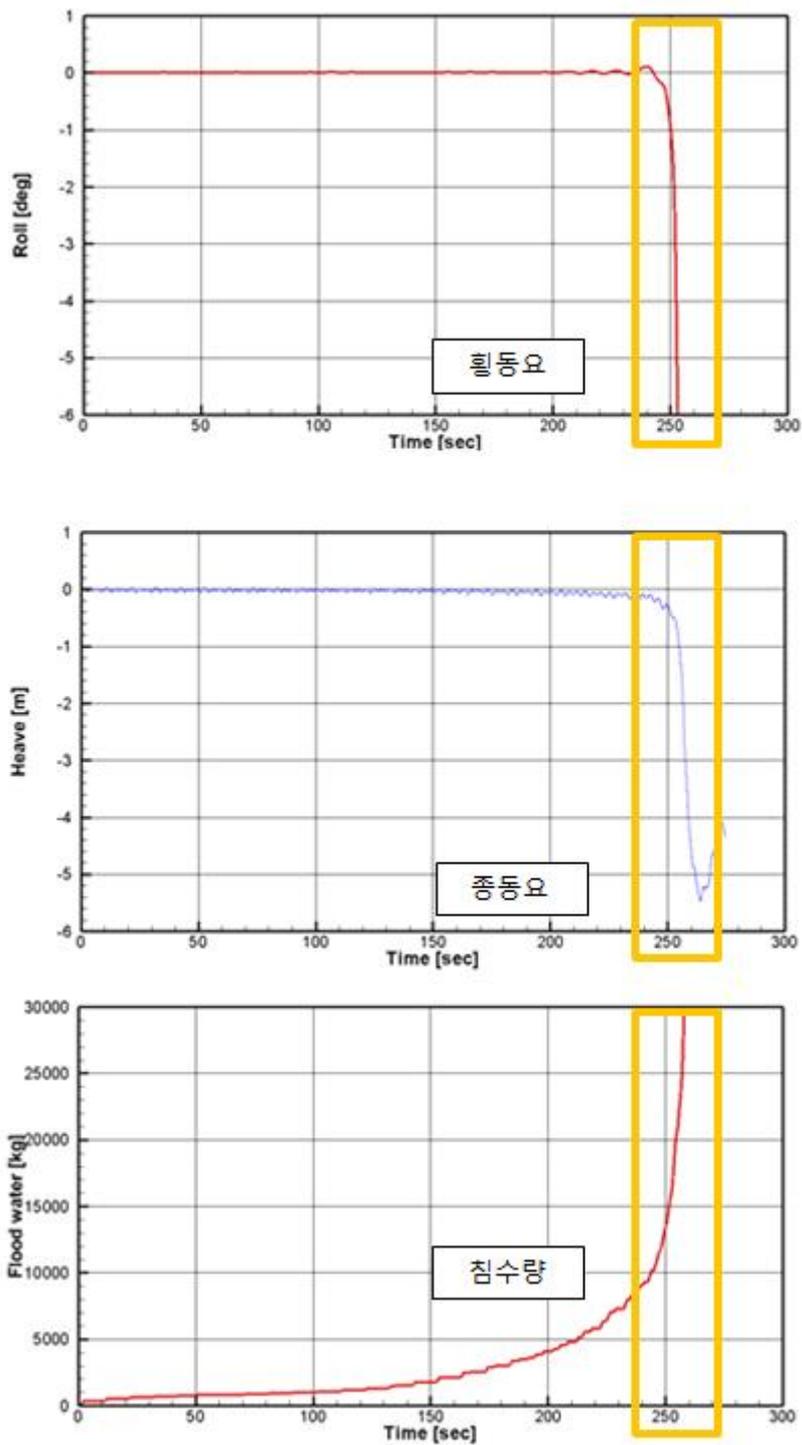
<그림 15> 청보호 침수해석 시뮬레이션 결과

- 4.5.1 상기 4.4절에서 살펴본 바와 같이 정보호가 통발과적 및 좌현으로 통발 모릿줄을 편중 적재한 상태에서 항해하면서 어떻게 침수가 발생하였는지 분석하였다. 이를 위해서 통발개수는 3,300개로 설정하고 사고 당시 파고인 0.5미터로 침수해석을 실시하였다.
- 4.5.2 사고 당시 파향은 3.2절에서 살펴본 기상정보와 같이 3차 조업지를 남하할 때인 2월 4일 20시경 305도에서 22시경 335도 사이에서 유지되다가 23시경 027도로 변경되었다. 이를 감안하면 정보호는 좌현 선수사과나 정선수과를 받으면서 남하하였던 것으로 판단되므로 전복 시뮬레이션에서는 파향을 정선수과 조건으로 실시하였다.
- 4.5.3 그 결과 다음 그림과 같이 횡동요, 종동요 및 침수량 수치가 일정시간이 지난 후 선박이 전복되는 상황까지 발전됨을 확인하였다.

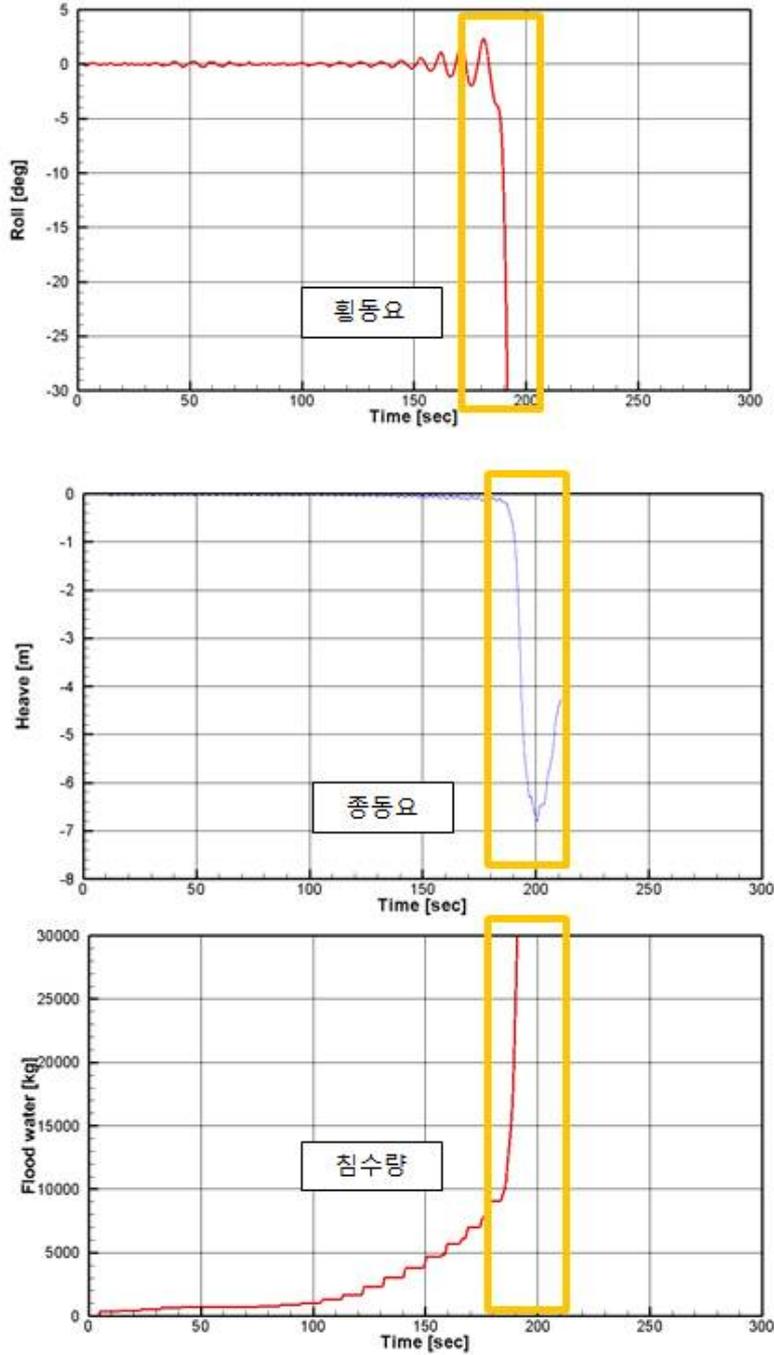
<그림 16> 청보호 횡파영향 시뮬레이션 결과

4.5.4 위의 시뮬레이션에 부가적으로 파향에 대한 영향을 추가로 분석한 결과 좌현으로 파도를 받는 경우 침수의 영향이 더욱 크게 나타나는 것으로 확인되었다. 즉, 정선수파에서는 0.5미터 파고에서 침수가 발생하지만 좌현 횡파를 받는 경우 이 보다 더 작은 파고인 0.26미터의 파고에서도 침수가 발생하면서 청보호가 전복됨을 확인하였다. 청보호가 사고발생

전 운항할 때 파향이 기상예보와 같이 좌현 선수쪽에서도 발생할 수 있으며, 이때 파향이 변화하여 횡파를 받는 경우 낮은 파고에서도 쉽게 전복될 가능성이 있다.

4.5.5 이와 같이 전복시뮬레이션의 결과에서 보듯이 청보호는 복원력이 작아서 해상의 파고나 파향 등에서 아주 작은 변화가 발생해도 쉽게 전복으로 이어지는 상태였던 것으로 판단된다.

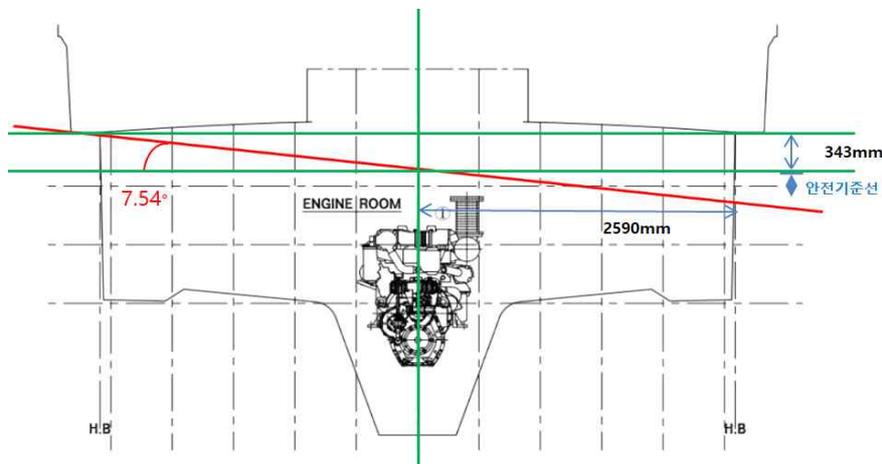
<그림 17> 정보호 좌현경사 도식

- 4.6.1 정보호 생존 선원들의 진술에 따르면 최초 침수발생 사실을 알았을 때 이미 기관실 구역의 절반 가량이 침수되었다고 한다. 이 시점에 정보호는 이미 선체 경사가 발생하여 갑판 위로 해수가 유입되고 있던 상황으로 파악된다. 그러므로, 정보호의 갑판 상에 어떻게 해수가 유입되었는지와 기관실 침수는 어떤 경로로 일어났는지 파악할 필요성이 있다.
- 4.6.2 앞서 4.4절에서 살펴보았듯이 정보호가 3차 조업지를 출항할 당시 이미 선체경사가 5도에서 7도 가량 기울었고, 계산 경사각도 약 4.5도로 이와 비슷하였음을 확인하였다. 정보호의 안전기준선 높이는 2.3절에서 살펴본 바와 같이 상갑판 상면으로부터 하방으로 343밀리미터이다. 이 안전기준선을 다음 그림 도식을 통해서 살펴보면 정보호가 현측으로 7.54도 경사로 기울게 되는 경우 좌현 선체 아래 끝단이 잠기게 됨을 알 수 있다.
