[특별조사 2024-003]

해양사고 특별조사보고서

- 유류 및 액체화학품산적운반선 켈시2호 침몰사고 -

중앙해양안전심판원 특별조사부

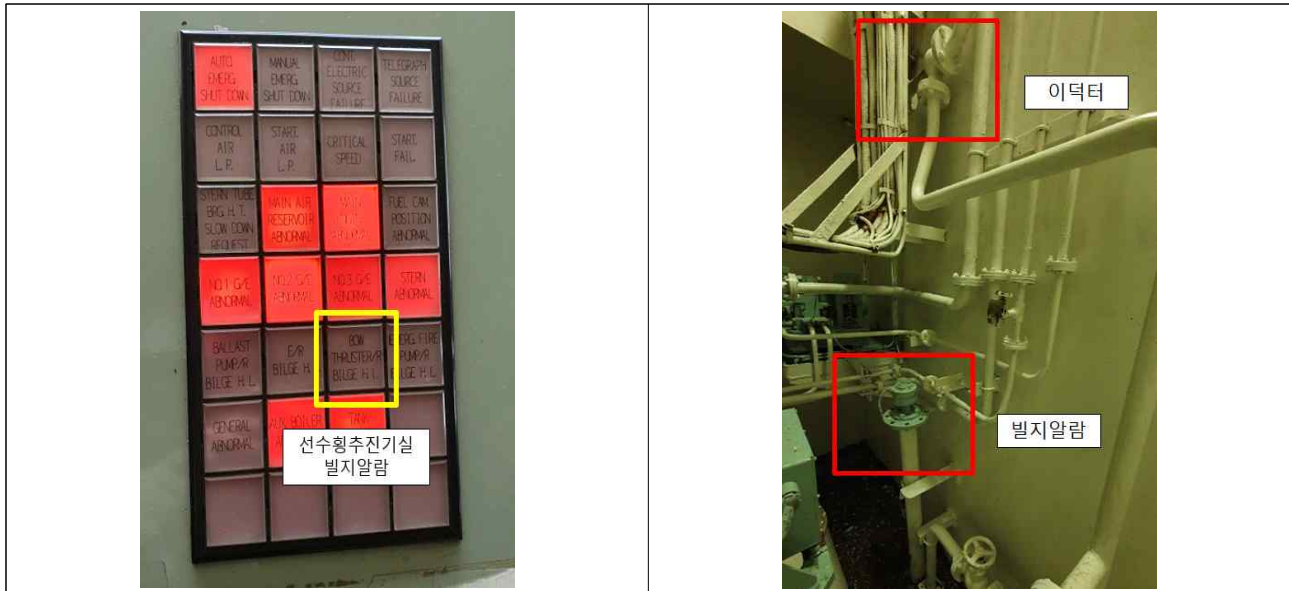
3.2.2 출항 다음 날인 2022년 10월 13일 08시 30분경 선교의 선수횡추진기실 빌지알람¹¹⁾이 울렸다. 당시 선교에는 삼등항해사A가 당직 중이었고, 선장도 아침식사를 마치고 선교에 올라와 있었다. 선장은 가끔씩 패킹 부위 등에 누수가 발생하여 알람이 울리는 경우가 있어 이번에도 그런 것으로 생각하였다.

3.2.3 선장은 기관실에 연락하여 지에스펌프를 작동시켰고 선수횡추진기실 하부에 있는 이덕터 (Eductor)로 빌지 배출작업을 하였다. 그러자 곧 알람이 꺼졌다.

〈사진 4〉 선교 선수형추진기실 비지알람(좌, 동형선박), 선수형추진기실 하부 알람센서와 이덕터(우, 동형선박)

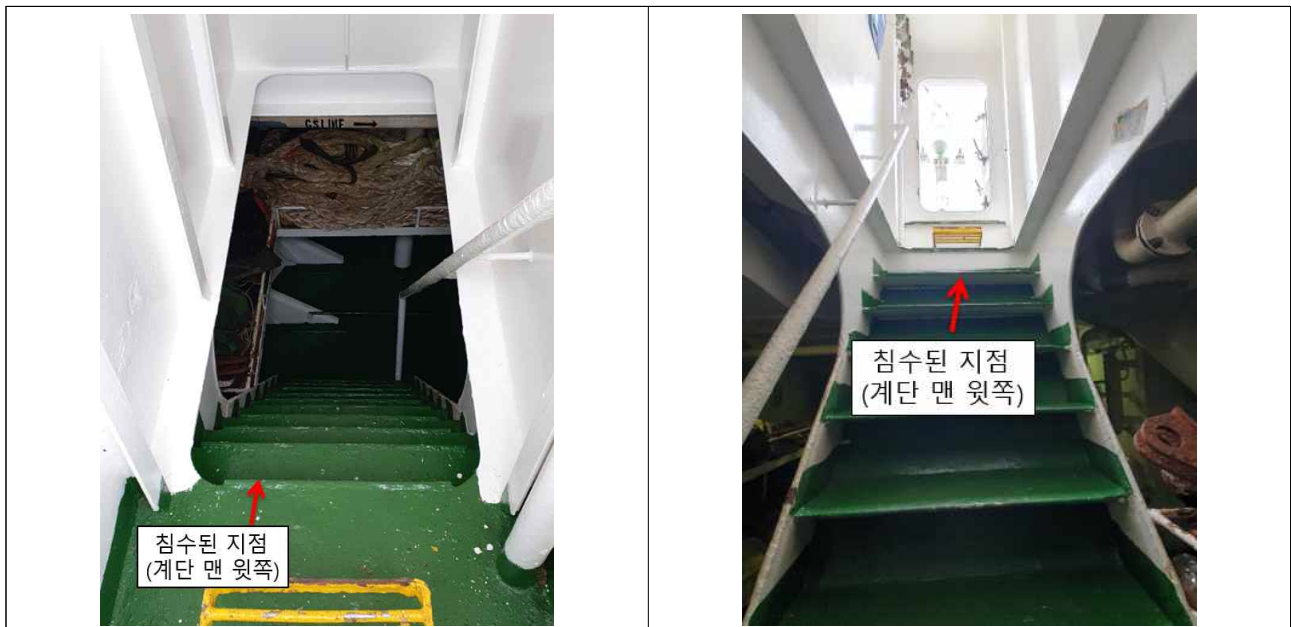
3.3.3 선장은 기관장, 일등기관사, 갑판장 등과 함께 선수로 직접 가서 선수창고를 확인하였다. 선수창고 출입구를 열자 선수창고 내부의 입구계단 위쪽까지 해수가 가득차 있는 것을 확인하였다. 선장은 다시 기관실의 지에스펌프로 이덕터를 가동하고, 휴대용 에어펌프 2대를 돌려서 해수배출을 시도하였다. 그러나, 약 두 시간에 걸친 배수작업에도 눈으로 가늠했을 때 약 1내지 2센티미터 정도의 수위가 내려갔을 뿐 침수된 수위는 거의 변화가 없었다. 선장은 선사에 연락하기 위해 거주구역으로 돌아왔다. 이때 선장이 거주구역쪽을 바라보니 선미가 들려있는 모습이 보였다.²²⁾

〈사진 5〉 선수창고 입구 계단부(좌, 동형선박), 선수창고에서 계단을 바라본 모습(우, 동형선박)

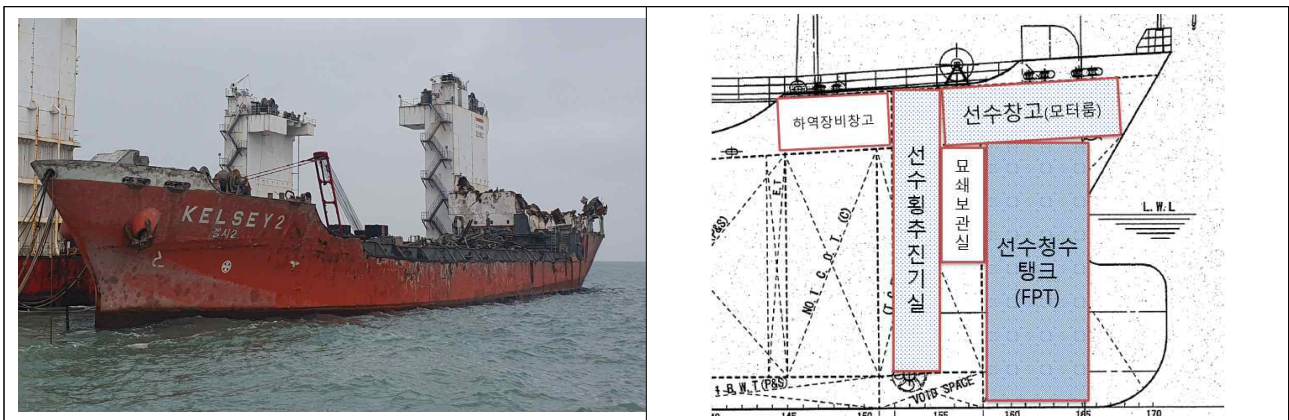
4.4.5 앞서 4.3.4절에서 언급한 바와 같이 켈시2호가 인양됨에 따라서 현지조사를 진행하였으며 특히, 최초 침수가 발생된 선수부 구역을 면밀히 조사하였다. 선수부 구역은 크게 선수창고(모터룸, Motor Room), 묘쇄실(Chain Locker), 선수횡추진기실(Bow Thruster Room)과 선수청수탱크(FPT: Fore Peak Tank)가 있다. 그리고, 선수횡추진기실 격벽 뒤쪽으로 하역장비창고(Cargo Gear Room)가 위치해 있다.

<사진 11> 인양된 켈시2호 전경(좌), 켈시2호 선수부 구역표시(우)

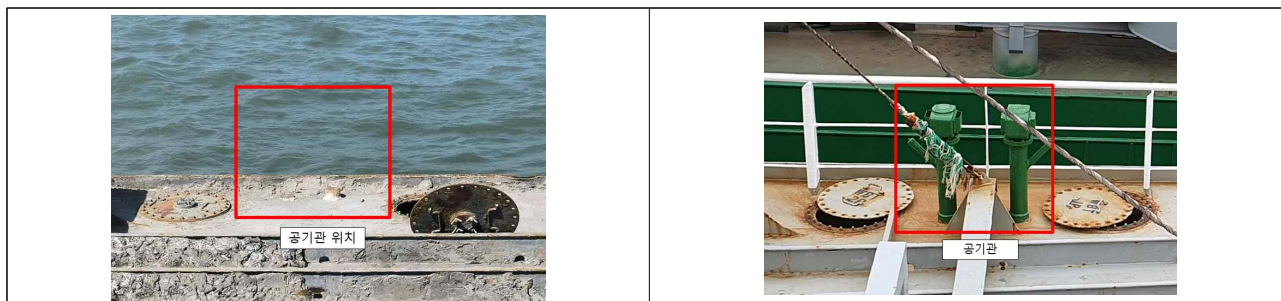
4.6.6 즉, 켈시2호에 좌현경사가 발생한 것은 2022년 10월 14일 12시경 다시 항해를 재개한 후 같은 날 16시경부터였으므로 선회 이후 좌현 월파의 충격과 다시 부상하면서 맞은 강한 북풍과 파도의 영향으로 공기관이 파손되었을 것으로 추정해 볼 수 있다.

<사진 15> 켈시2호 좌현 평형수탱크 공기관 위치(좌), 동형선박의 1번&2번 좌현 평형수탱크 공기관(우)

4.6.7 한편, 켈시2호가 침몰된 후 인양작업을 할 때 오염방지 목적으로 켈시2호의 공기관을 절단한 후 공기관을 막는 작업을 하였다. 또한, ‘인양 당시 갑판의 모든 화물창과 평형수 탱크의 환기배관 등이 손상되었다’⁶⁹⁾고 중국해사국 사고조사보고서는 언급하였다. 이에 1번과 2번 좌현 평형수탱크의 공기관이 사고 당시 파손되었는지 침몰 후 손상되었는지는 여부는 확실하게 알 수 없다.

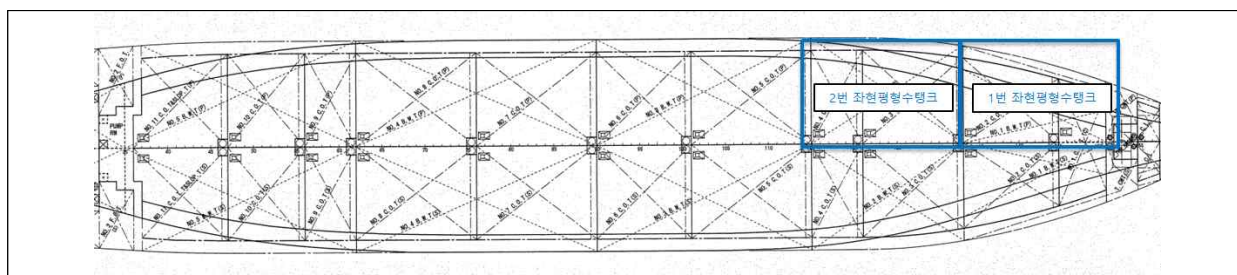
<그림 19> 켈시2호 1번&2번 좌현 평형수탱크 위치

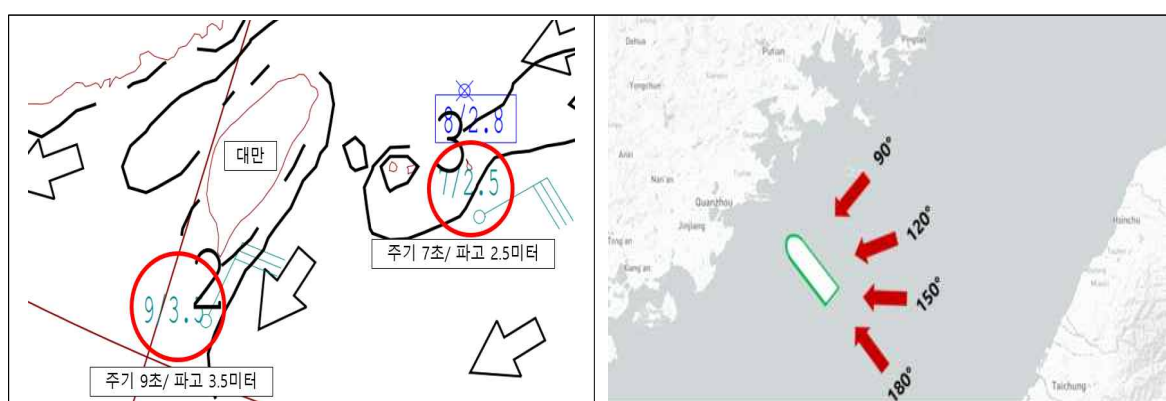
4.7.5 아울러, 2022년 10월 14일 22시경 켈시2호 선장이 피항을 결정하고 선회를 시작하여 다음날 01시경이 되어서야 켈시2호의 침로가 220도 정도가 되었다. 당시 인근 기상정보(그림 20, 좌)에 따르면 풍속 30노트의 북동풍이 불고 있었으며, 풍랑은 2.5미터에서 3.5미터 파고가 7초 내지 9초의 주기로 일고 있었다. 이에 켈시2호에 작용했을 것으로 추정되는 파향의 범위는 90도에서 180도 사이 범위(그림 20, 우)로 해석된다.

<그림 20> 당시 기상정보(2022년 10월 14일 12시 Z)(좌), 켈시2호 피항 당시 파향 도식(우)
