# 해양사고 특별조사보고서

- 유류 및 액체화학품산적운반선 거영썬호 전복사고 -

사고일자 : 2024.03.20.

중앙해양안전심판원 특별조사부

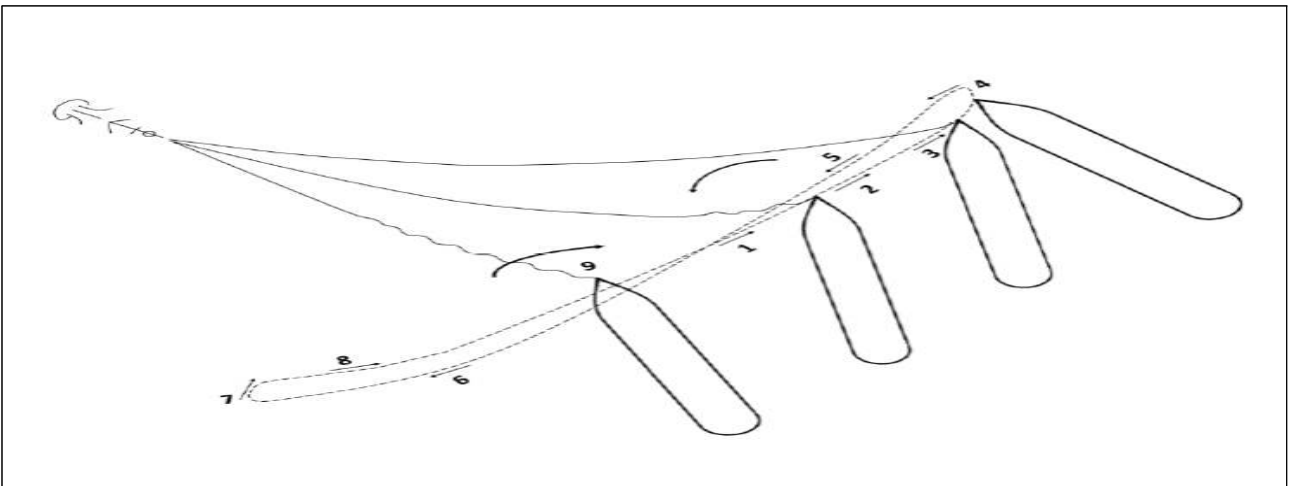
<그림 8> 강풍하에서 묘박 중 선체의 스윙 및 주요가 되는 과정(한국선장포럼)

2.5.9 본선은 우현 앵커로 단묘박 하였다. 단묘박 중 바람이 세지면 선체는 다음 그림과 같이 스윙(Swing)을 하며, <그림 8>에서 3의 위치(Swing의 폭의 최대점)에 왔을 때 파주력이 풍압력을 이겨 내면 선체는 4의 위치로 바뀌며, 이후 5의 위치로 돌아서며 그림과 같이 이동하는 과정을 반복하게 된다. 그러나 3 위치에서 파주력을 상실하면 순식간에 앵커가 끌리는 주요 현상이 발생하며, 주요로 인해 파주력은 상실되고 선수는 바람이 부는 방향으로 돌아가지 못하게 된다.

2.5.10 정박 중 선체의 주요가 발생할 경우, 주요 초기에는 선체가 스윙하면서 점점 바람이 불어나가는 방향으로 흘러가며 이때까지 적절한 대책을 취하지 못하면, 본격적인 주요가 시작되어 선체를 제어할 수 없게 된다.

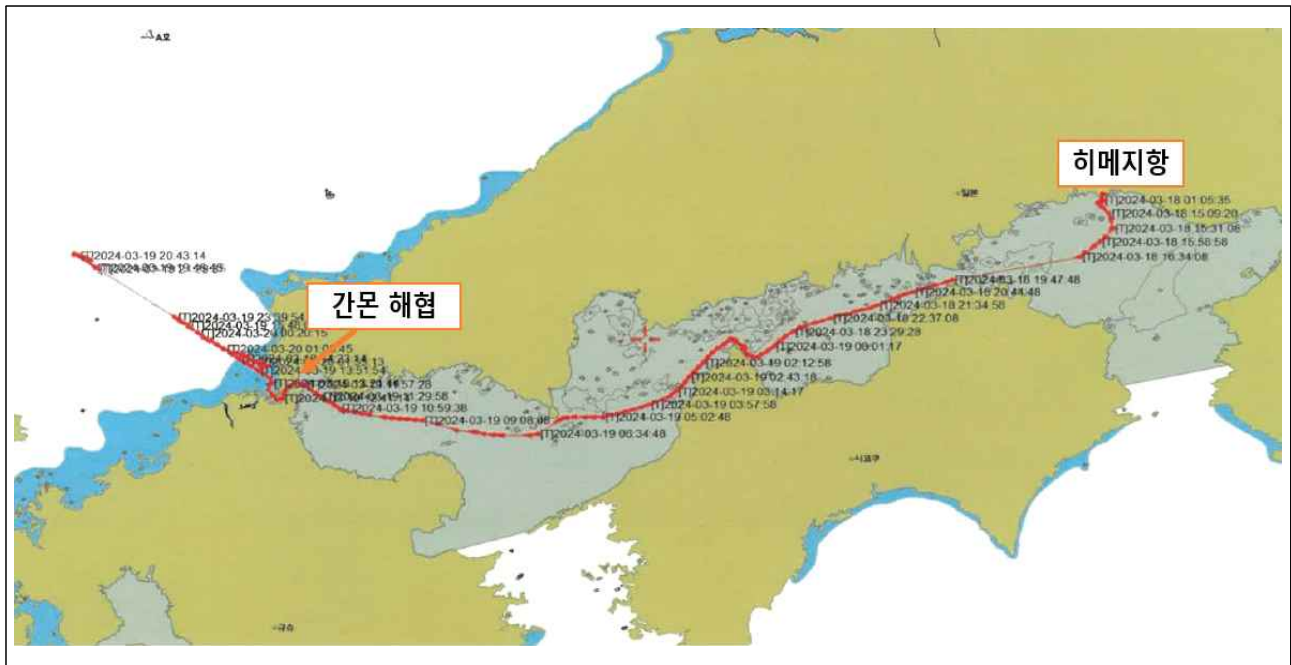
<그림 12> 출항 후 거영선호 이동경로

- 3.2.2 거영선호는 3월 19일 12시경 간몬해협을 통과하였으며, 3월 19일 17시경 선장은 기상 상태가 좋지 않으며, 선체가 좌현으로 기울고 있다고 선사에 보고하였다.
- 3.2.3 당시 기상청 기상자료에 따르면 3월 19일 21시경 약 25노트의 서풍이 불었으며 파고는 2 내지 4미터였고 3월 20일 09시경에는 북서풍이 35노트로 불었다.
- 3.2.4 거영선호 선장은 같은 날 20시경 기상이 더욱 나빠지고 있으며 이에 선속이 3 내지 4 노트(knots) 밖에 나오지 않아 부산까지 항해하기가 어렵겠다고 선사에 보고하였다. 선장은 이후 다시 선사와 연락하여 피항을 결정하였고, 피항지는 대마도 인근 해상은 수심이 깊은 관계로 간몬해역 인근으로 피항하기로 하였다.
- 3.2.5 선장은 본선을 선회하여 피항지로 향했다. 배를 돌리니 순풍을 맞아 선속은 10노트 정도가 나왔으며 정박지까지의 도착 예정시간은 3월 20일 02시경이었다. 본선은 3월 20일 02시 15분경 정박지에 도착하였다.
- 3.2.6 한편, 우리나라 기상청의 자료를 살펴보면 3월 19일 15시부터 부산·울산·경상남도 지방에 강풍주의보가 발표 및 발효되었고 18시부터는 풍랑주의보가 발효되었다. 3월 20일 10시경에는 동해남부먼바다에 풍랑경보가 발효되었다.

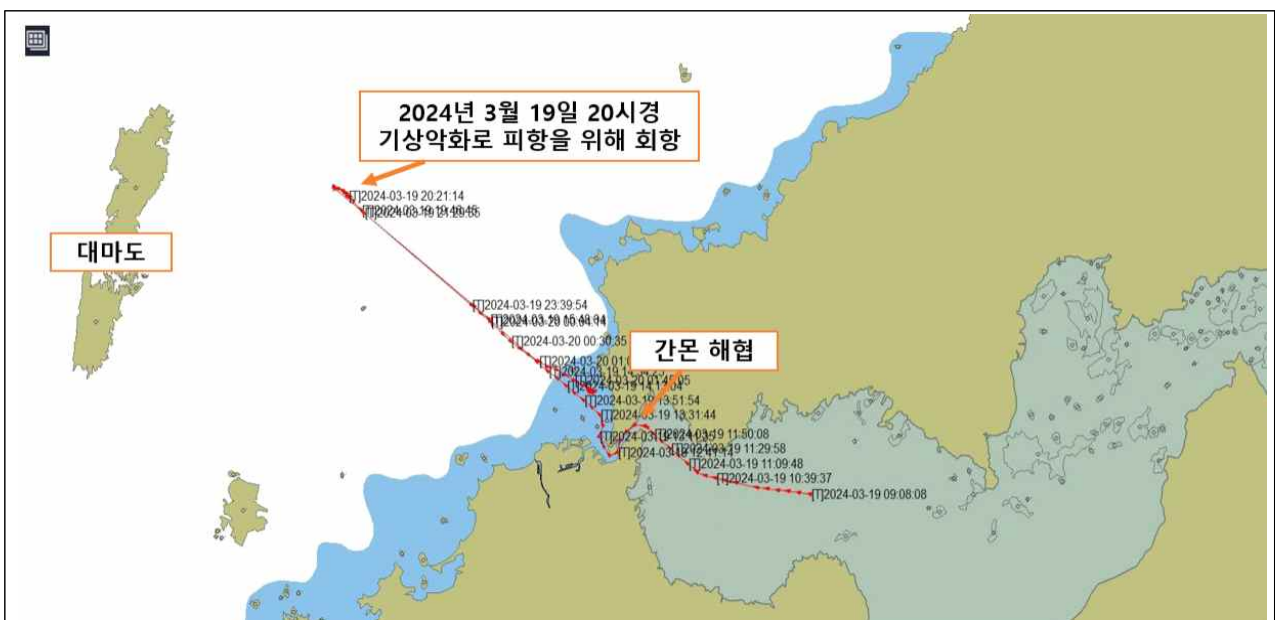
<그림 14> 기상악화로 거영선호 회항

3.3.1 거영선호는 2024년 3월 19일 20시경 부산항으로 향하던 항로를 기상악화로 인해 회항하여 일본 시모노세키 근방까지 이동하였고 3월 20일 02시 05분경 우현 앵커를 6샤클 신출하여 단묘박하였다. 해당 지역의 수심은 약 30미터이며 투묘 위치는 북위 34도 03분 31초, 동경 130도 50분 11초였다.

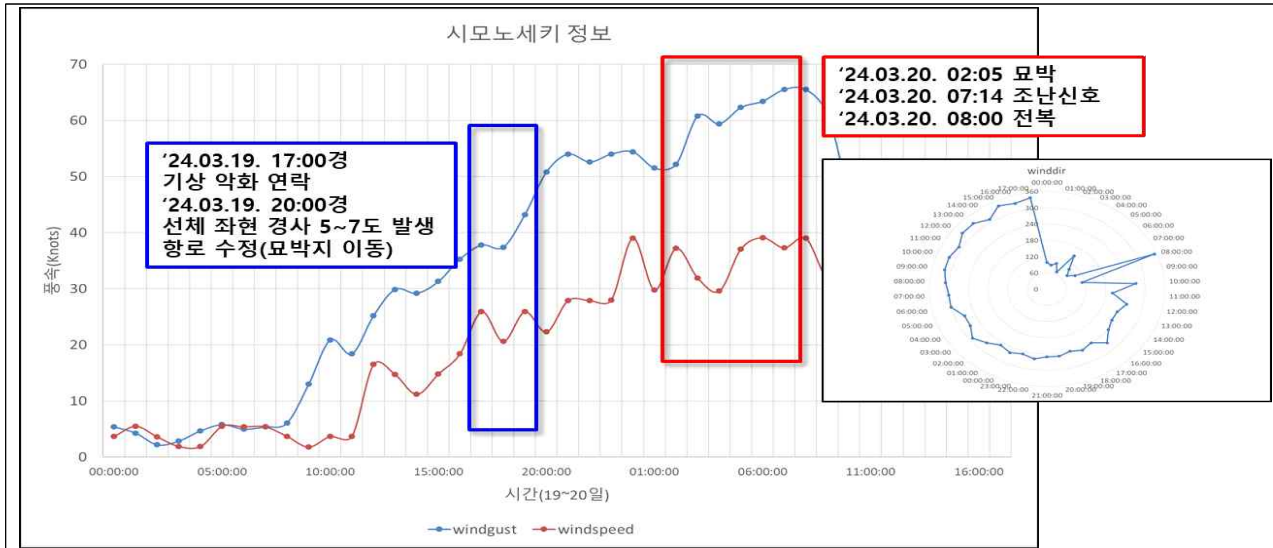
<그림 15> 시모노세키항 기상정보

3.3.2 일본 시모노세키항의 기상정보에 따르면 2024년 3월 19일 오후부터 사고가 발생한 2024년 3월 20일 오전까지 풍속이 증가하는 경향이 보이고 있으며 순간 돌풍의 경우 최대 60노트 이상 그리고 풍속의 경우 최대 약 40노트가 나타나고 있다.

3.3.3 앞서 살펴본 것처럼 현재 본선의 투묘 상태에서 30노트의 바람이 불었을 때 파주력은 7.1톤이고 작용하는 외력은 26.1톤으로 파주력 보다 약 3배 이상의 힘이 본선에 작용하여 본선은 주요한 것으로 추정된다. <표 7 참조> 아래의 선박자동위치식별장치(AIS) 항적 자료에서도 거영선호는 정박 중에 이동이 있었던 것으로 확인된다.

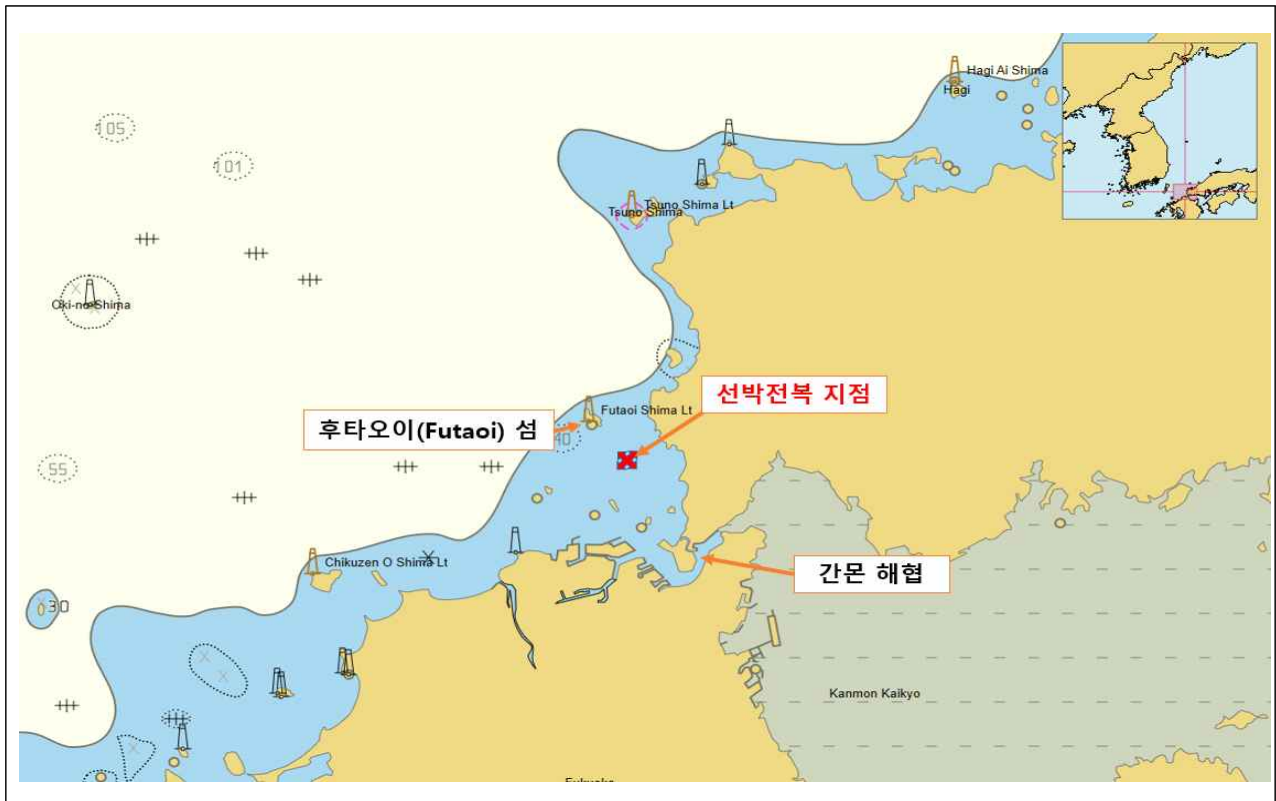
<그림 17> 거영썬호 전복사고 위치

- 3.4.1 거영썬호 선장은 2024년 3월 20일 06시경 선사에 전화하여 선체가 좌현 측으로 기울어 있고 기상이 매우 나쁜 상황이니 평형수 펌프를 한국에서 수리하지 말고 일본의 수리 업체를 수배하여 수리해 달라고 선사에 요청하였다.
- 3.4.2 이후 선장은 07시경 선체가 좌현 측으로 더 기울어 경사가 30도를 넘는 상황임을 선사에 보고하였으며 일본 해상보안청에 구조요청을 하였다.
- 3.4.3 본선은 악천후 상황에서 좌현으로 더 기울어졌고 선원들이 퇴선을 위해 우현 윈브릿지에 모여 있는 상황에서 좌현 측으로 전복되었다. 선원들은 구명정에 승선하지 못하고 구명 동의만 착용한 채 바다로 떨어졌다.
- 3.4.4 본선은 2024년 3월 20일 07시 53분경 일본 후타오이(Futaoi) 섬 남단으로부터 남동방 약 3.5해리 해상 북위 34도 03분 11초, 동경 130도 50분 58초에서 전복되었다.
