[특별조사 2025-001]

# 해양사고 특별조사보고서

– 일반화물선 금양6호 침몰사고 –

중앙해양안전심판원 특별조사부

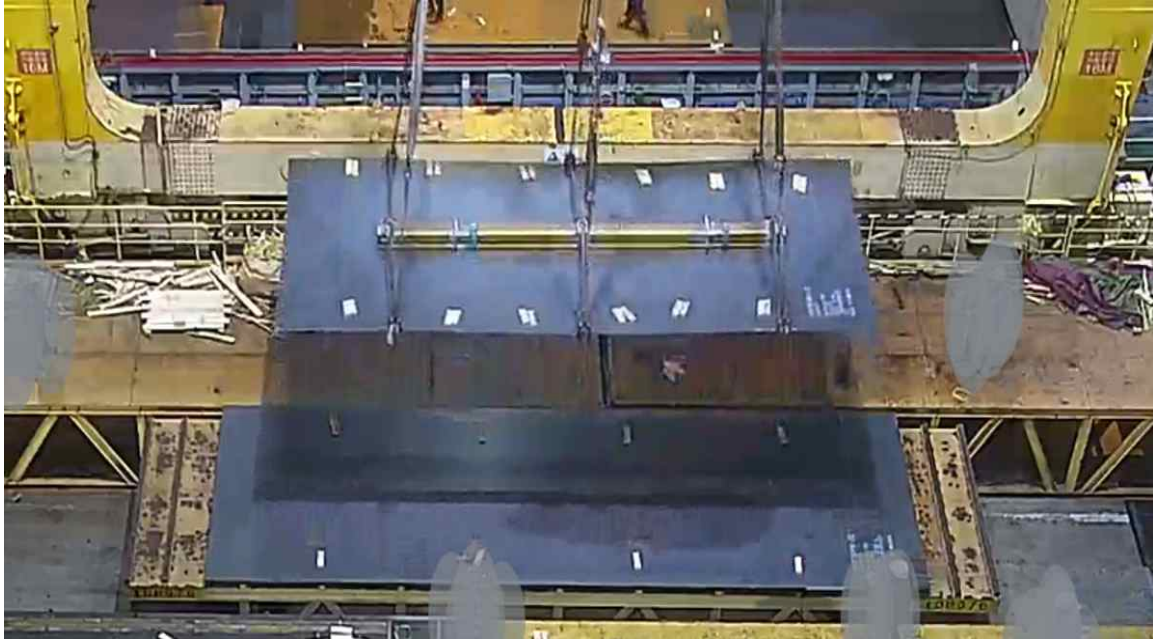
〈그림 5〉 크레인을 이용한 후판 선적 모습

그네틱식)을 사용하여 적재하였으며 후판 끝단을 후크(hook)에 걸어 육상에서 화물창 내로 이동시켜 실었다.

3.1.4 후판은 선수에서 선미 방향으로 볼 때 크게 2행으로 실었다. 화물창의 선수 쪽과 선미 쪽 격벽으로부터 약 3 내지 4미터, 1행과 2행 화물 사이에는 약 1미터 정도의 이격거리를 두고 적재되었으며 선수 쪽 화물은 바닥으로부터 약 3.7미터, 선미 쪽 화물은 그보다 약 1미터 높은 약 4.7미터 높이로 적재하였다.

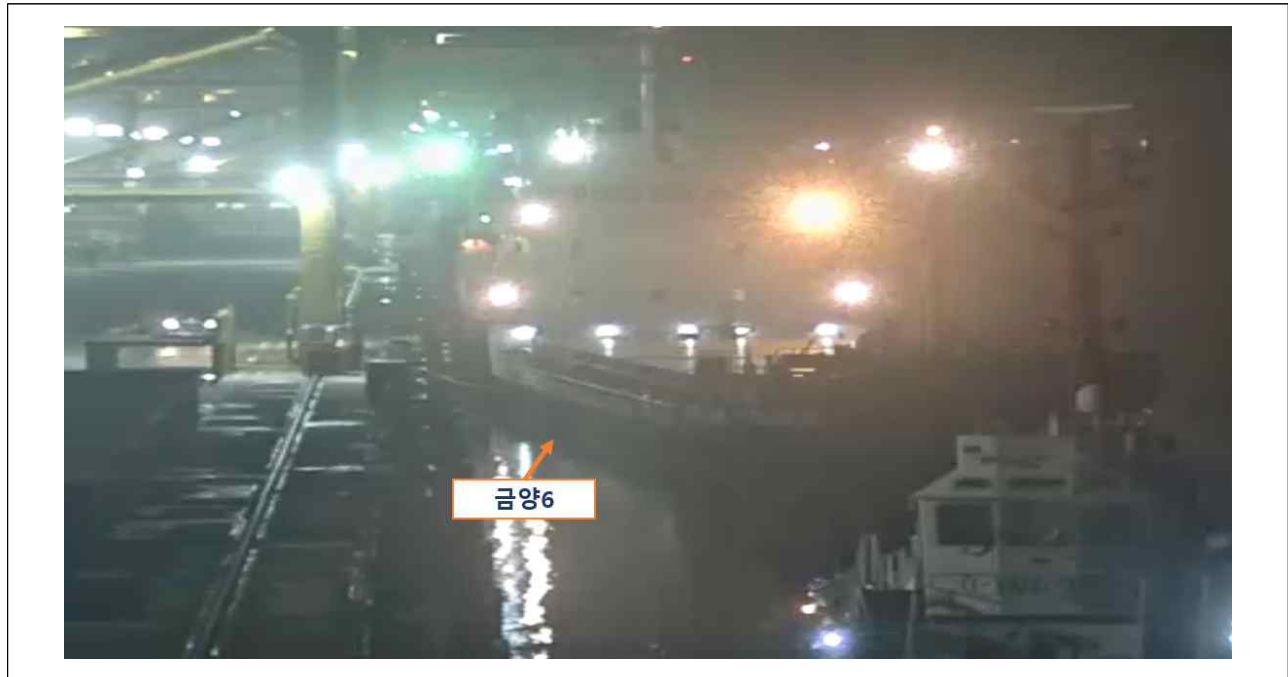
<그림 8> 광양항 출항 당시 모습(2025년 2월 15일 03시 10분경)

3.2.2 출항 당시 모습에서 화물창 덮개는 모두 닫힌 상태였고 좌현 또는 우현 측으로의 경사는 확인되지 않는다. 아울러, 출항 시 흘수는 선수 6.00미터, 선미 6.20미터, 중간은 6.10미터(만재흘수는 6.15미터)로 출항보고서에 기재되어 있다.

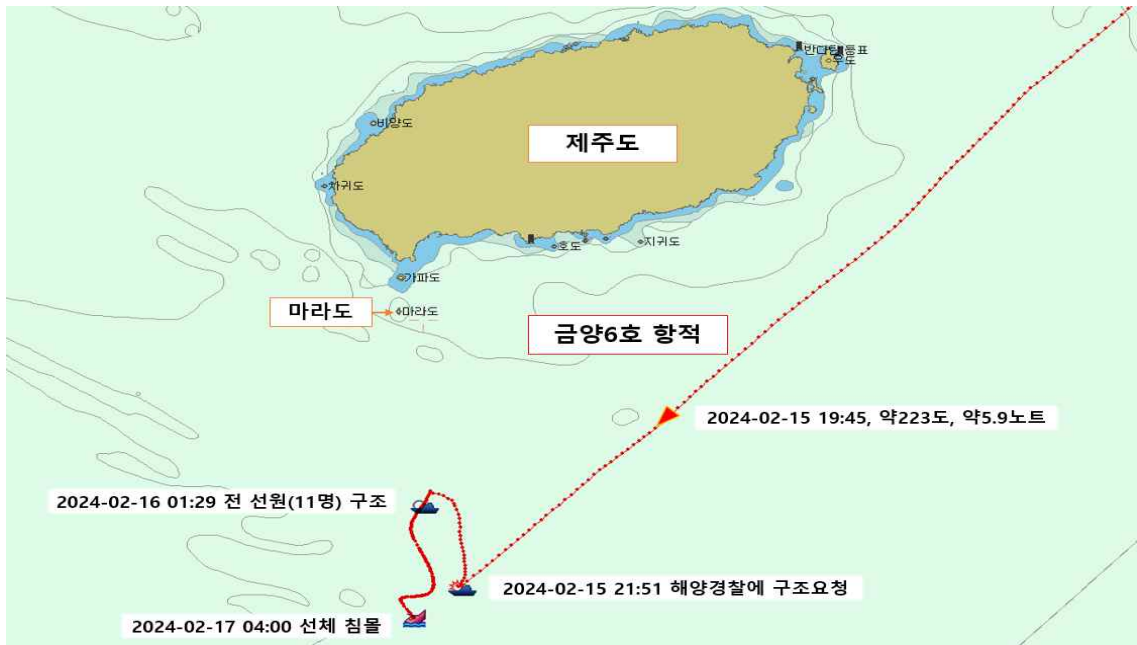
<그림 12> 선원구조 및 침몰사고 위치

3.3.4 선원 구조 이후 본선은 좌현 측으로 약 30도 이상 기울어진 상태로 표류하다가 점차 침하되어 2월 17일 04시 00분경 제주특별자치도 서귀포시 대정읍 마라도 남방 약 29.1 해리 해상<sup>18)</sup>(북위 32도 37분 37초, 동경 126도 15분 47초)에서 침몰하였다.
