# 해양사고 특별조사보고서

- 어선 제135금성호 침몰사고 -

사고일자 : 2024.11.08.

중앙해양안전심판원 특별조사부

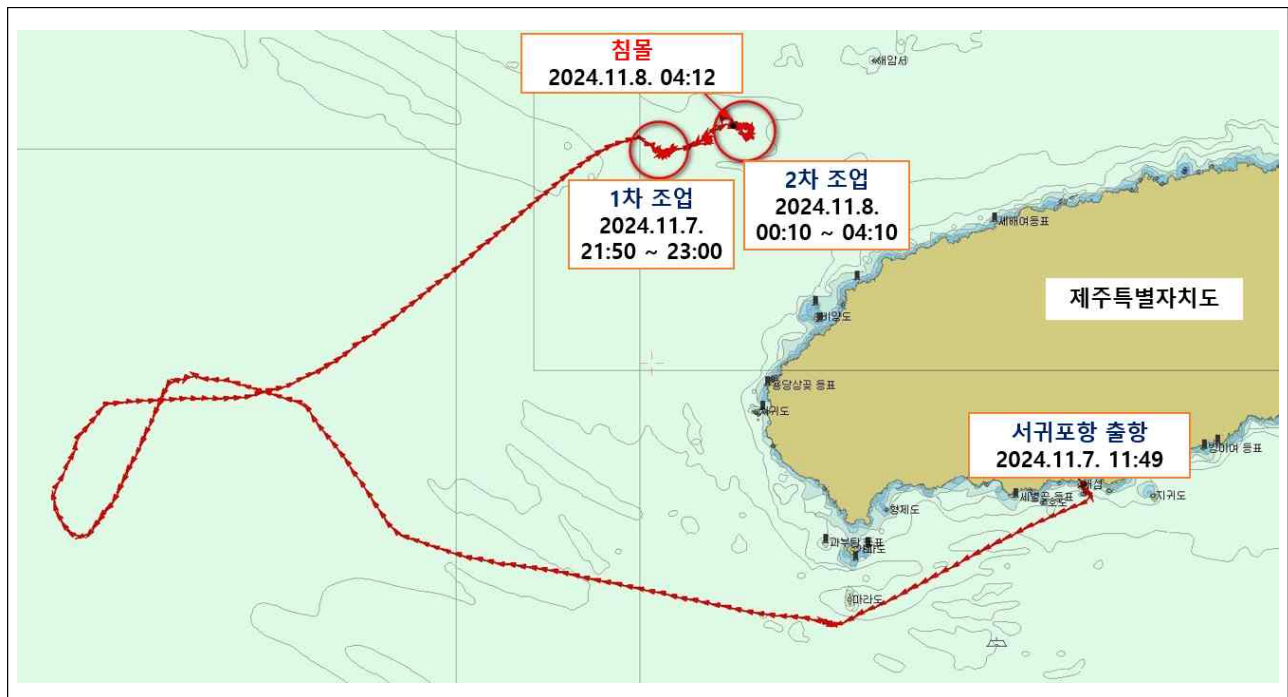
<그림 15> 출항 시부터 사고 시까지의 항적

- 3.1.1 제135금성호는 2024년 11월 7일 11시 49분경 제주특별자치도 서귀포시 서귀포항에서 선장과 어로장 등을 포함하여 총 27명이 승선하고 출항하였다. 이때 제135금성호를 포함한 총 6척의 선단선 중 등선 제103금성호와 제122금성호, 어획물 운반선 3척 중 1척인 제117금성호도 함께 출항하였다.
- 3.1.2 어획물 운반선 제127금성호와 제97금성호는 이전 조업 지역인 전남 근해 해역에서 조업한 어획물을 부산에서 하역한 이후 출항하여 조업 장소에서 만나기로 하였다.
- 3.1.3 본선은 제주도 남쪽 및 서쪽 해상으로 어군을 탐지하며 이동하였고 제주도 북서쪽 해상에서 11월 7일 21시 50분경부터 약 1시간 10분 정도 1차 조업을 하였다. 어획량은 고등어 약 1,200상자였다.

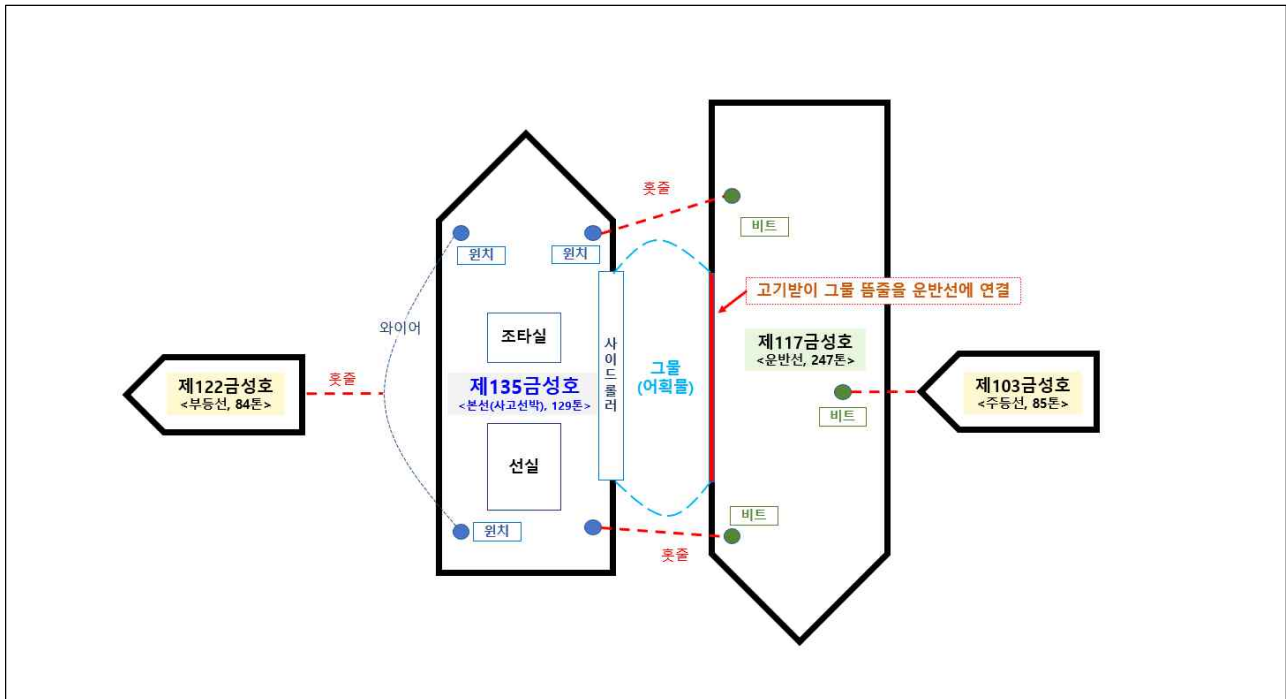
<그림 16> 본선과 운반선이 계류했을 당시 모습 재구성

- 3.2.1 본선은 1차 조업 이후 동쪽으로 약 5.7해리를 이동하여 2024년 11월 8일 00시경 2차 조업 장소에 도착하였고 부등선 제122금성호에 줍줄과 고삐줄을 넘겨준 후 원을 그리며 투망을 시작하였다.
- 3.2.2 같은 날 00시 15분경 투망을 마친 본선은 부등선으로부터 줍줄과 고삐줄을 다시 돌려 받았고 본선의 와이어줄과 부등선의 훗줄을 연결해 부등선이 본선을 끌 수 있도록 하였으며 부등선은 본선의 좌현 중앙 쪽으로 이동하였다.
- 3.2.3 이후 본선은 같은 날 00시 50분경까지 줍줄과 고삐줄을 감으며 그물을 선미로 감아올리는 양망 작업을 계속하였다. 그물을 다 끌어 올리지 않은 상태에서 그물 안의 고기를 퍼낼 수 있을 만큼 많은 양의 고등어가 그물 안에 모아졌다.<sup>12)</sup>
- 3.2.4 양망 작업을 마칠 무렵 운반선 제117금성호는 본선 제135금성호와 계류하기 위해 접근하였으며 같은 날 00시 53분경 두 선박은 선수와 선미 방향이 서로 반대되도록 자세를 잡고 양 선박의 우현 측이 마주 보도록 계류 작업을 진행하였다.

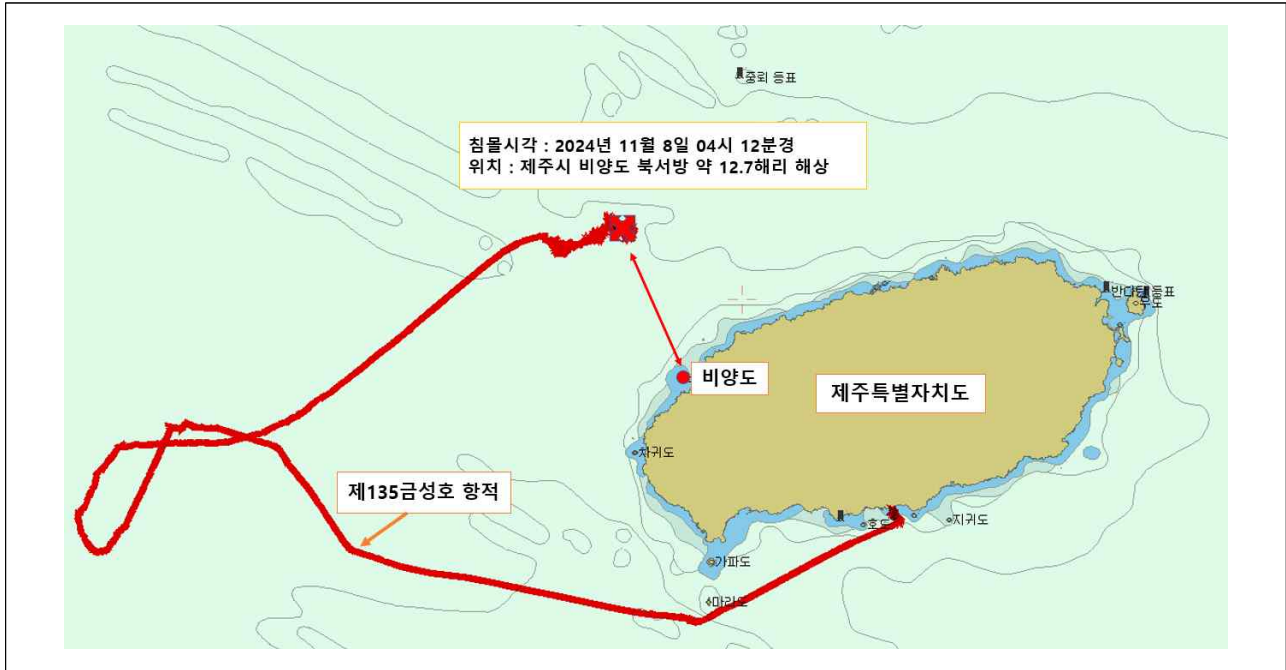
<그림 17> 선박 이동 항적 및 사고 위치

3.2.13 침몰 사고 시간은 2024년 11월 8일 04시 12분경이며, 사고 위치는 제주특별자치도 제주시 한림읍 비양도 북단으로부터 334도, 거리 약 12.7해리 해상(북위 33도 36분 12초, 동경 126도 07분 11초) 이다.

3.2.14 사고 당시 기상특보는 없었고 해상에는 북동풍이 초속 약 4 내지 6미터로 불고 있었으며, 파고는 약 1미터 시정은 약 5마일의 맑은 날씨였다.<sup>16)</sup>

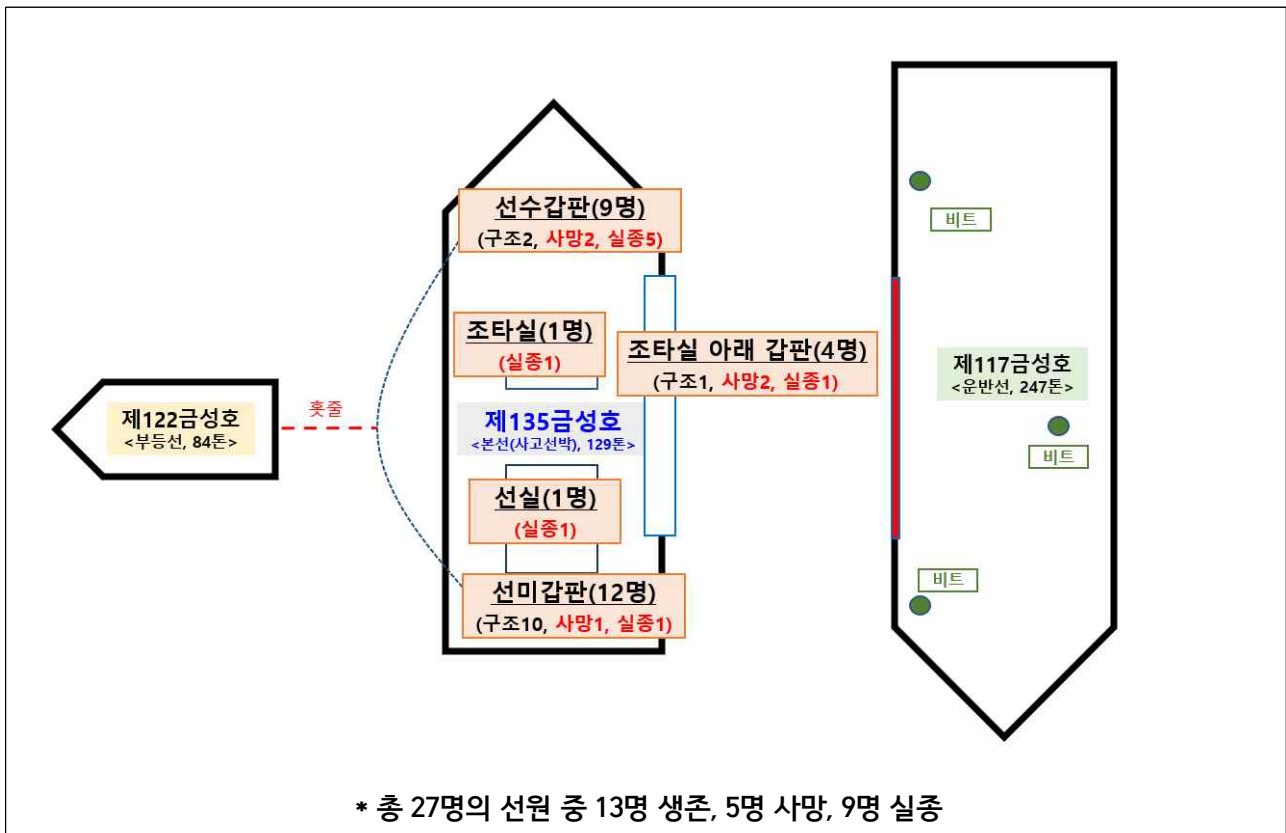
<그림 18> 사고 발생 시 선원 위치 및 구조 현황

3.3.4 사고 발생 시부터 2024년 12월 24일까지 수색 작업을 통해 27명의 선원 중 13명이 구조되어 생존하였다. 선내에서 발견한 기관장 등 5명의 한국인 선원은 구조하였으나 사망하였고 선장을 비롯한 9명의 실종 선원은 발견하지 못하였다.

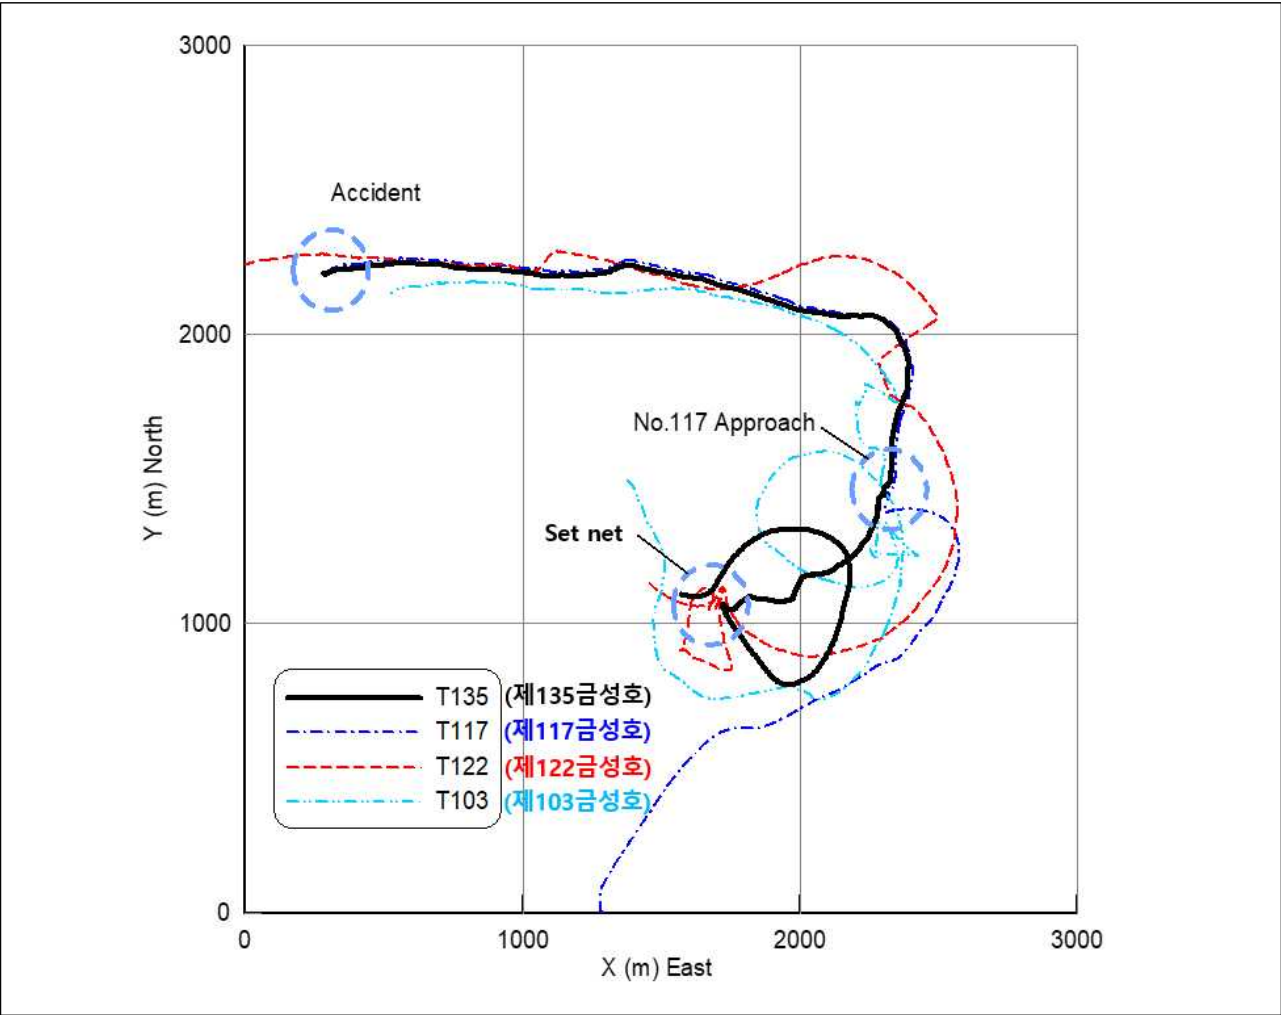
<그림 19> 사고 관련 어선의 항적(좌표계 원점: 위도 33도 35분, 경도 126도 7분)

4.1.1 제135금성호를 비롯하여 조업 과정에 참여한 운반선 제117금성호, 주등선 제103금성호 및 부등선 제122금성호의 선박자동식별장치(AIS) 정보를 바탕으로 사고 당시 항적을 재구성<sup>19)</sup>하였다. 재구성한 항적은 아래 그림과 같다.

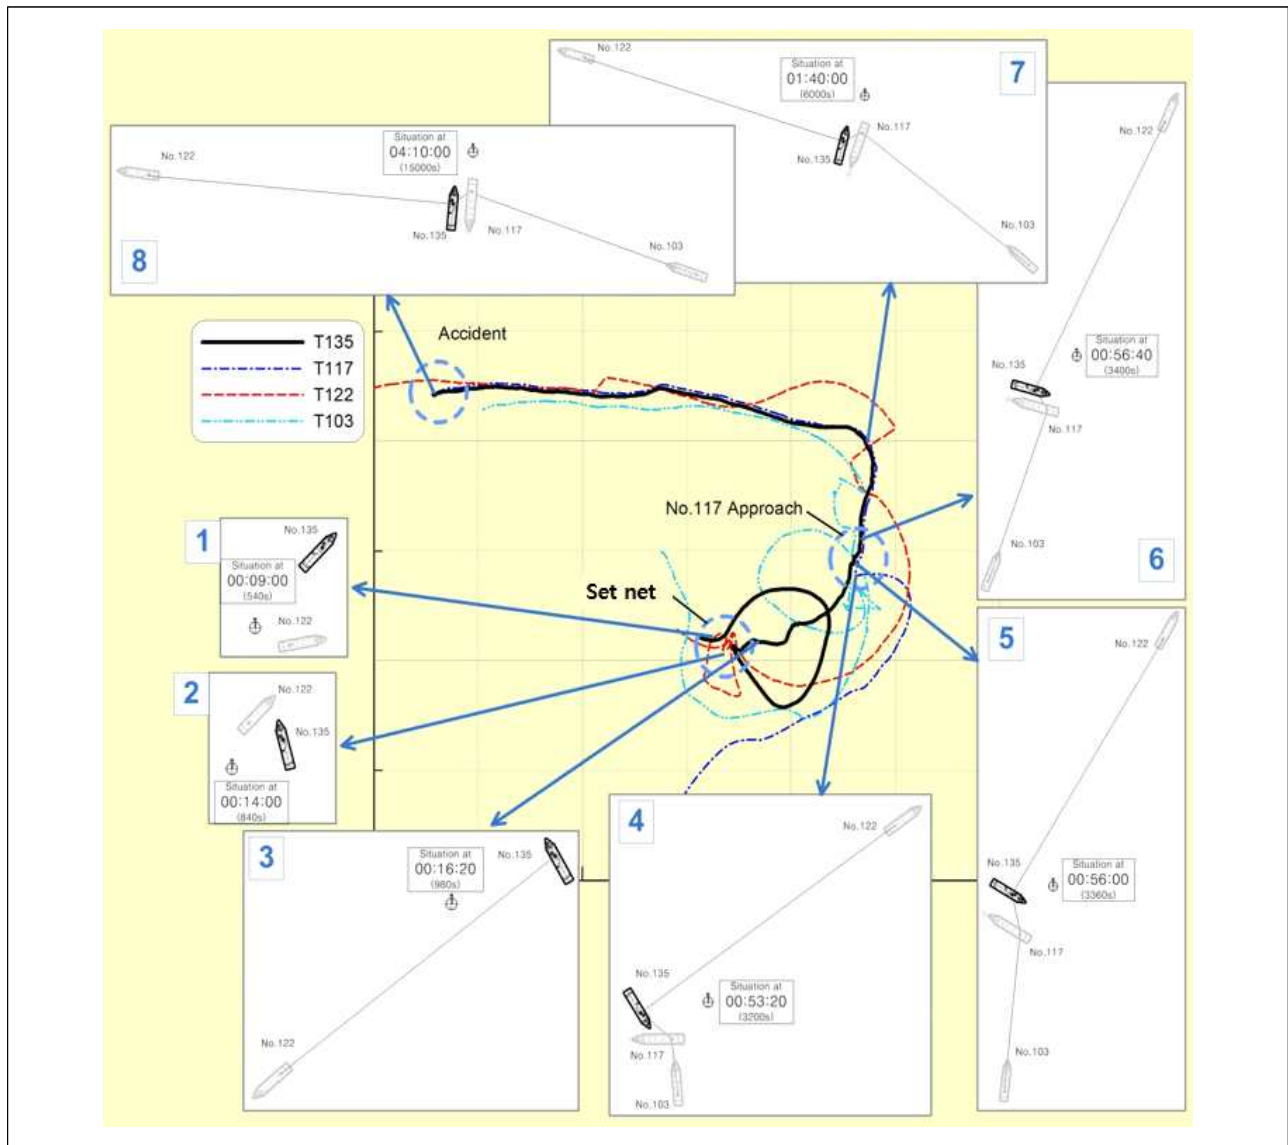
<그림 20> 주요 시각별 어선 간 위치관계

4.1.2 2차 조업 시 주요 시각<sup>20)</sup>에서의 어선 간 위치 관계 및 조업 상황은 다음과 같다.

4.1.3 우선 1번은 2024년 11월 8일 00시 09분경 본선인 제135금성호가 부등선 제122금성호에게 고기반이 그물 쪽 켜줄과 고삐줄을 넘겨주고 직경 약 500미터 정도의 원을 시계 방향으로 그리며 어망을 펼치고 투망을 시작하는 상황이다.

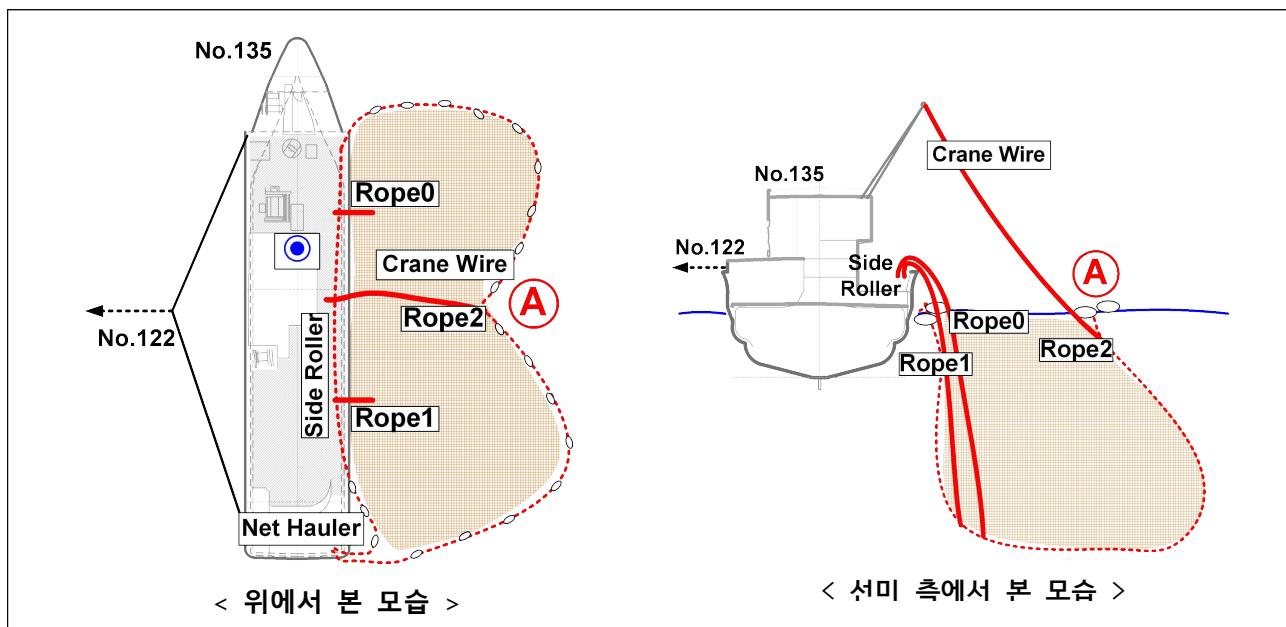
<그림 28> 시뮬레이션을 위한 모델링 개략도

4.3.1 앞서 4.2 전복 및 침몰 원인 검토는 정역학적 관점에서의 복원성 분석이고 이에 더해 그물의 양망 시 횡경사가 발생함에 따라 그물에 걸리는 힘의 변화와 조타실 상부 크레인에 걸리는 힘에 대하여 동역학적 시뮬레이션을 수행하여 제135금성호가 어떤 상황에서 전복이 발생하는지 분석하였다.<sup>26)</sup>

4.3.2 시뮬레이션<sup>27)</sup>을 수행하기 위한 모델링의 개략도는 다음 그림과 같다.

4.3.3 본선 제135금성호와 제117금성호는 어획물 이적 작업 중 홑줄로 연결되어 있었고 그물의 ㉠ 부분은 제117금성호 우현 현단에 걸려 있었다. 이후 제117금성호는 그물의 ㉠ 부분을 본선에 넘겨주었고, 본선은 조타실 상부 크레인 와이어로 이를 잡고 있었다.
