# 해양사고 특별조사보고서

- 모래운반선 태천2호 · 어선 금광호 충돌사고 -

사고일자 : 2024.12.09.

중앙해양안전심판원 특별조사부

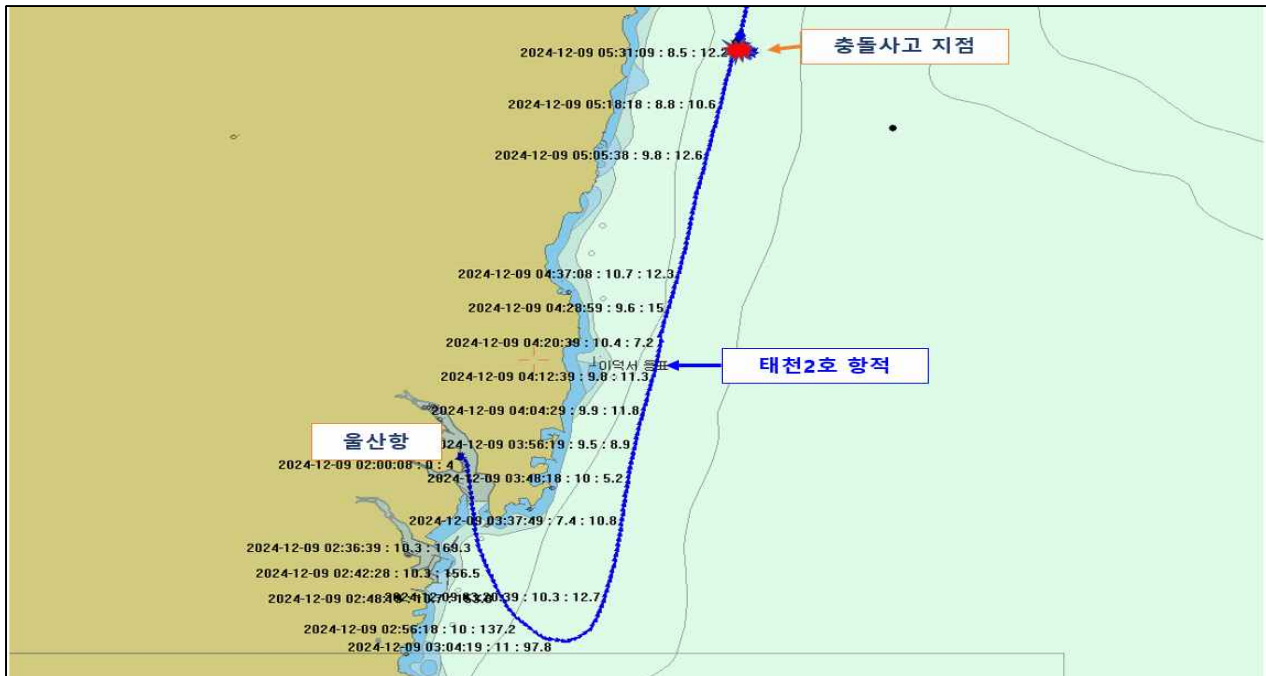
< 그림 7 > 울산항 출항 후부터 충돌사고 시까지 태천2호 항적

3.1.6 이 선박은 12월 9일 02시 15분경 울산항 9부두를 공선으로 출항하였고, 같은 날 03시 30분 까지 선장이 조선하였으며 이후 선교에 같이 있던 2등 항해사에게 항해당직을 인계하였다. 이후 2등 항해사는 혼자서 항해당직을 수행하였고, 04시 50분경까지 감포항에서 출항하는 선박들과 안전하게 지나갈 수 있도록 조선하면서 전방경계를 계속하였다.

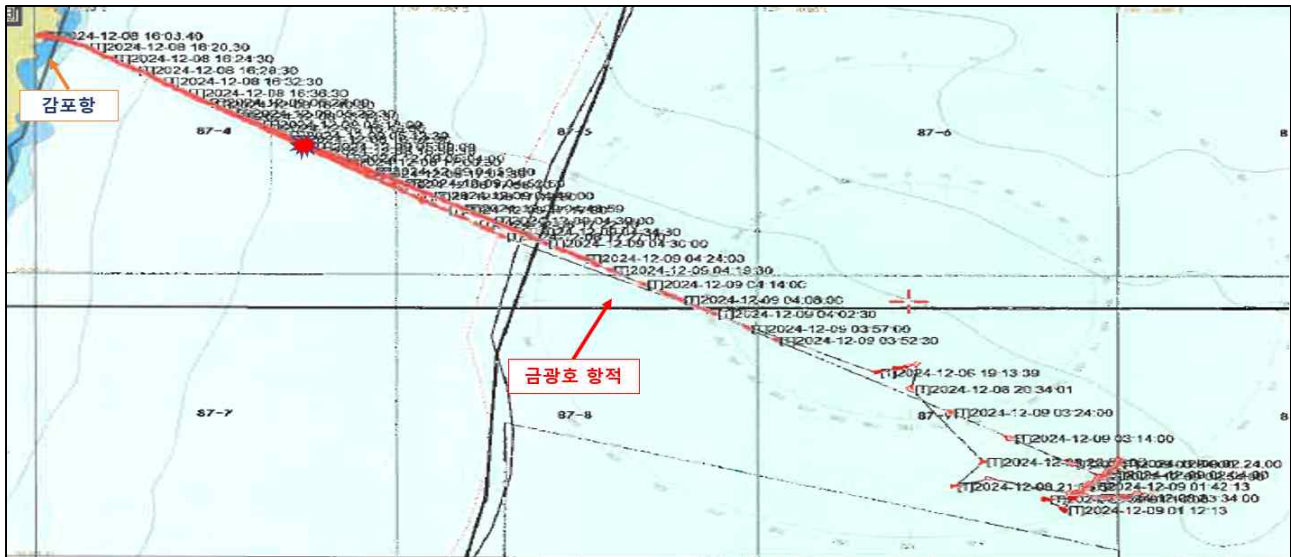
<그림 8> 2024년 12월 8~9일 금광호의 사고항차 운항 항적

3.2.2 이 선박은 12월 8일 19시 13분경 감포항에서 남동방으로 약 22마일 떨어진 해역에 도착한 뒤, 21시 03분경에는 23해리 떨어진 해역에서 그리고 23시 34분경에는 약 30해리 떨어진 해역으로 장소를 옮겨 다니며 조업하였다.

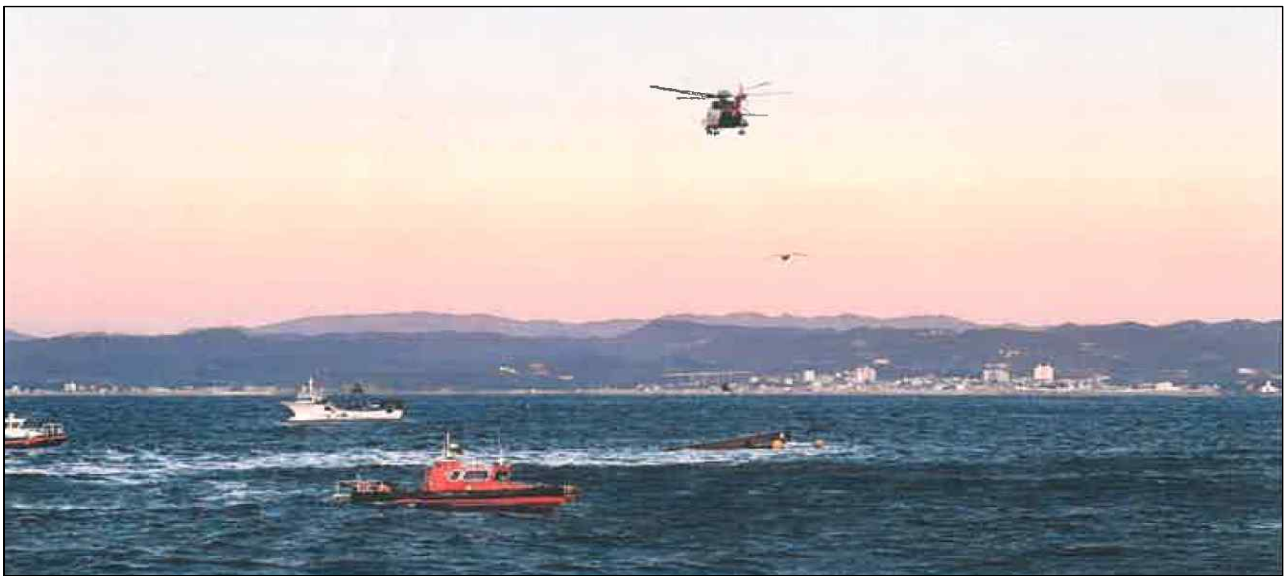
<그림 9> 사고 당시 포항해경서 출동 함정과 항공기 및 구조참여 어선

3.4.2 감포파출소 해상팀은 12월 9일 05시 57분경 현장에 도착하여 7명을 구조하였으나 모두 사망 판정을 받았다. 같은 날 11시 20분까지 수중수색을 수행한 해경은 수협 등 관련기관과 협의하여 금광호를 감포항으로 예인하기로 결정하였다.
